# ESTUDIO DE VULNERABILIDAD SÍSMICA: ESTRUCTURAL, NO ESTRUCTURAL Y FUNCIONAL DEL HOSPITAL NACIONAL DOCENTE MADRE NIÑO "SAN BARTOLOMÉ"

## INFORME TÉCNICO FINAL

**DICIEMBRE - 2013**

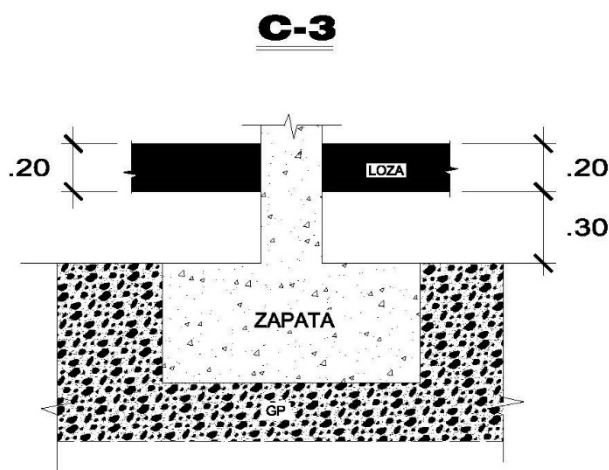
NOTA: NO SE ENCONTRO ZAPATA  
SOLAMENTE SE ENCONTRO  
UN MURO DE LADRILLO (TIPO QUEMADO)  
MURO APROX. 2.50 - 3.00 mł. PROFUNDIDAD  
ANCHO = 0.30
