Informe Técnico N° A6738

Deslizamiento en el sector Huellap

Región Ancash
Provincia Carhuaz
Distrito Ataquero
Paraje Huellap

MARZO
2017

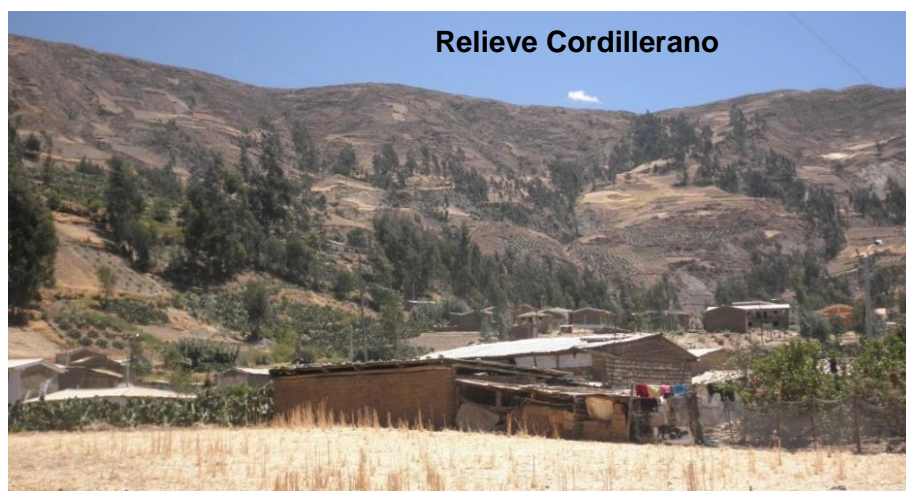
Zona de cumbres (cerros Cachus y Huinac) de un sector de la Cordillera Negra, con alturas de hasta 4,000 m.s.n.m. El relieve se caracteriza por presentar superficies onduladas y erosionadas. Presenta geoformas redondeadas con pendientes moderadas, como consecuencia del tipo de roca aflorante (foto 1). Sus desniveles están entre 3,480 a 2,725 m.s.n.m. Las laderas tienen pendientes entre 20 a 35°.

Las rocas que constituyen el basamento de esta geoforma son sedimentarias, que generan un suelo arcillo-limoso, siendo fácilmente transportado pendiente abajo por las corrientes de agua, especialmente en épocas de lluvias (foto 1).

Foto 1. Relieve Cordillerano corresponde al cerro Cachus.

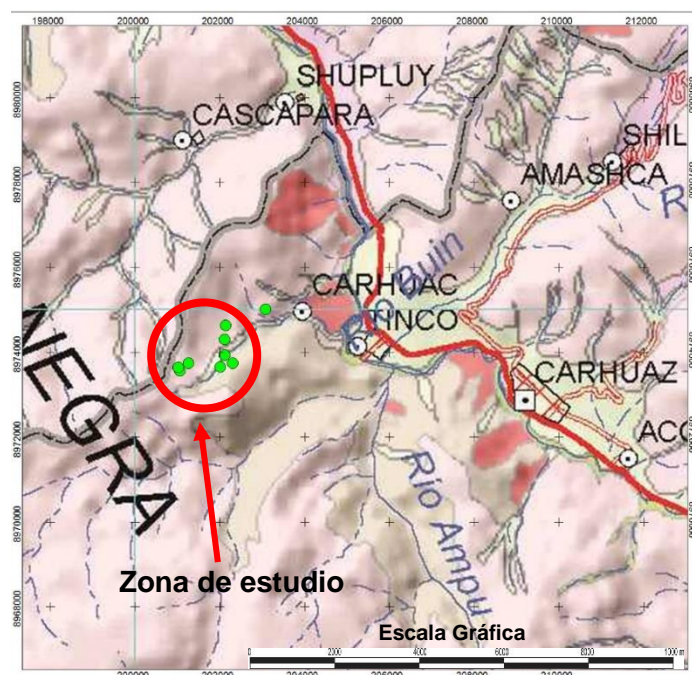
Montaña con laderas de moderada a suave pendiente.- Presentan laderas de 15 a 29° de pendiente, constituidas principalmente por rocas sedimentarias, volcánico-sedimentarias e intrusivas (fotos 2 y 3), encontrándose colindantes a las zonas de montañas de fuerte pendiente y montañas estructurales, en muchos sectores de la región. Sus relieves se encuentran asociados a procesos dominantes de erosión de laderas (cárcavas), caída de rocas, deslizamientos, movimientos complejos y también huaycos. Se distribuyen en forma adyacente a las zonas de fuerte pendiente, y se ubican en las partes medias a superiores de las vertientes de la cuenca Casma, gran parte de la cordillera Negra, sectores adyacentes (figura 2).

Figura 2. La zona del estudio se encuentra dentro del rango montaña con ladera de moderada a suave pendientes (Zavala *et al.*, 2009).

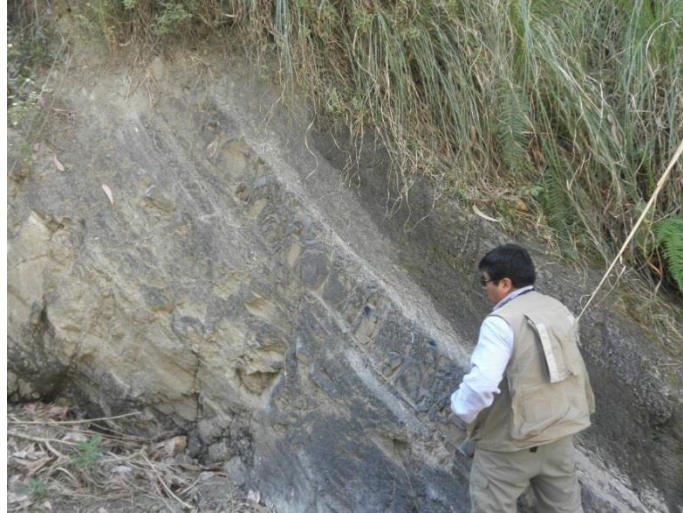
Foto 2. Formación Carhuaz margen izquierda qda. Liria.
Intercalaciones de areniscas, lutitas.

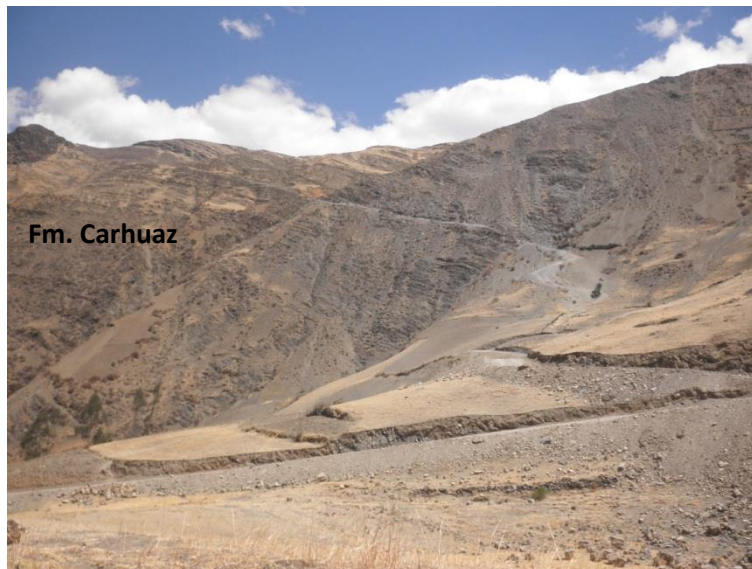
Formación Carhuaz: La zona de estudio se ubica en la ladera superior y margen izquierda de la quebrada Liria. Hacia la base de la quebrada corresponde una secuencia de estratos medianos de areniscas gris oscuras de grano fino con intercalaciones de lutitas; hacia la parte media de la quebrada se componen de lodolitas con intercalaciones de caliza y areniscas (foto 2), mientras que en la parte alta comprenden secuencias de areniscas con intercalaciones menores de lutitas (foto 3). Destacan estructuras secundarias del tipo anticlinal y sinclinal.

Foto 3. Formación Carhuaz parte media a alta del cerro Huinac.
Secuencias de areniscas en estratos medianos a gruesos

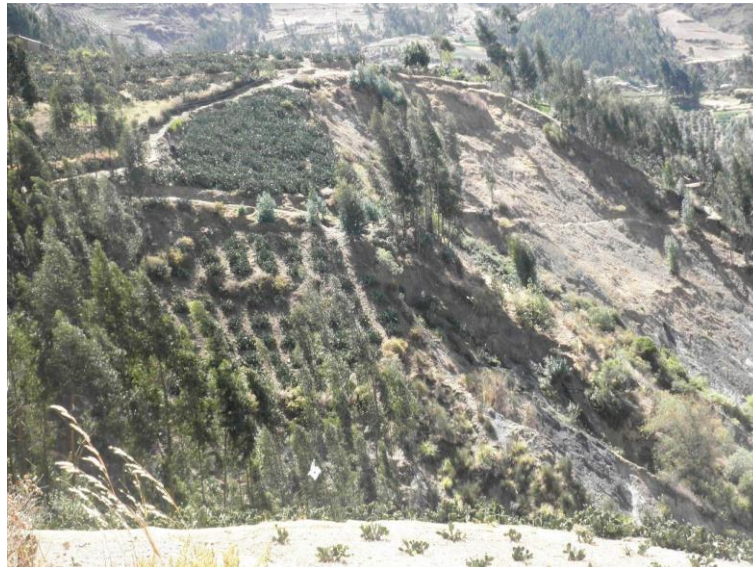
Depósitos Recientes.- La zona de estudio se encuentra en gran parte cubierta por depósitos coluvio-deluvial (foto 5). Corresponden a materiales de antiguos deslizamientos, constituidos principalmente por arcillas, arenas con gravas de naturaleza calcárea, y abundantes fragmentos de areniscas, limolitas y calizas. Son materiales poco consolidados, sobre los que se asientan los centros poblados del área. Hacia las zonas altas se forman conos de derrubios que corresponden a los depósitos deluviales (foto 6).

Foto 5. Alrededores de Huellap, depósitos coluvio-deluvial

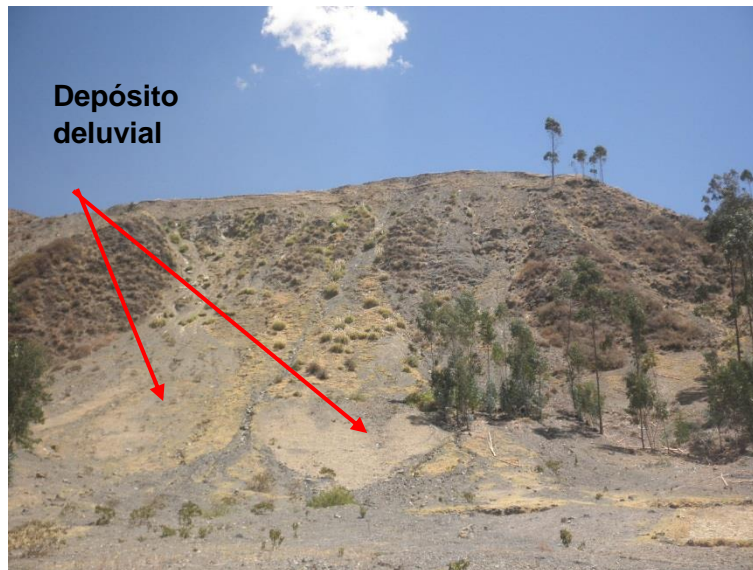
Foto 6. Depósito deluvial, zona noreste del cerro Cachus.
