Informe Técnico N° A6743

PELIGRO POR DESLIZAMIENTO EN LOS SECTORES GARRUCHAS Y 07 DE AGOSTO

Región Cajamarca
Provincia San Ignacio
Distrito San José de Lourdes
Parajes: Garruchas y 07 de Agosto

MARZO
2017

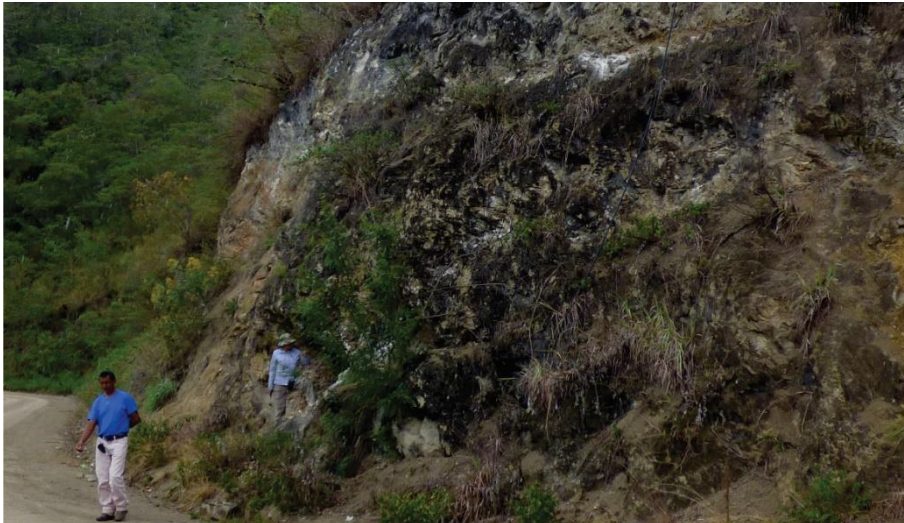
Foto 1. Afloramiento de lavas, color gris a la meteorización (sector Garruchas)

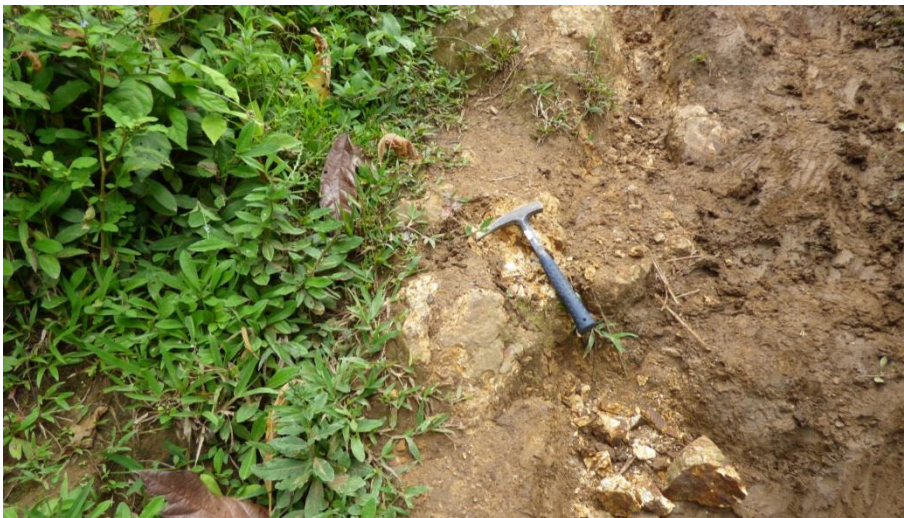
Foto 2. Afloramientos de limoarcillitas meteorizadas (sector 7 de Agosto).

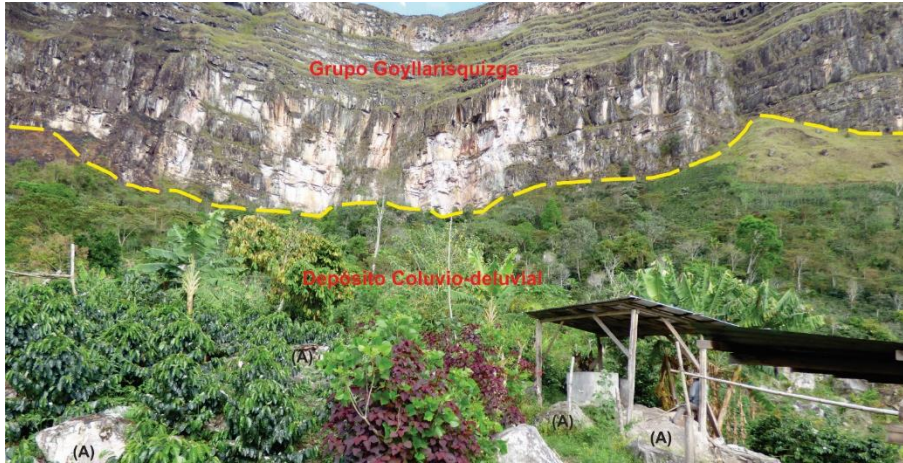
Foto 3. Hacia la parte superior se aprecia afloramientos de capas horizontales del Grupo Goyllarisquizga con fuerte inclinación en sus ladertas. En la parte inferior material proveniente de un movimiento en masa en donde se distinguen algunos bloques de roca (A).

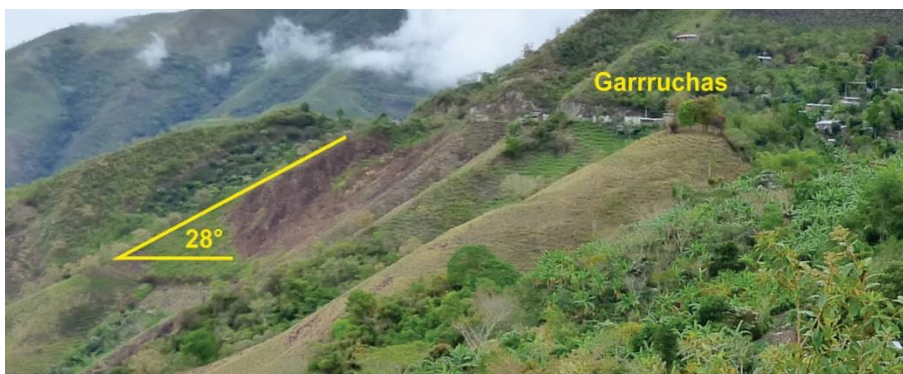
Foto 6. Pendiente del terreno en secuencia volcánica-sedimentaria (sector Garruchas).

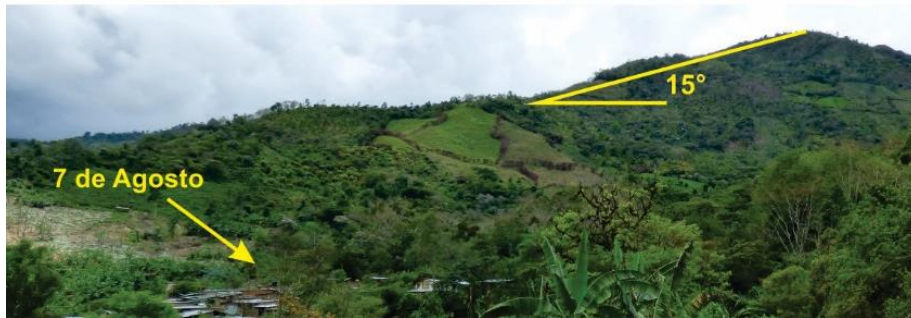
Foto 7. Ladera con pendiente, sector 7 Agosto.

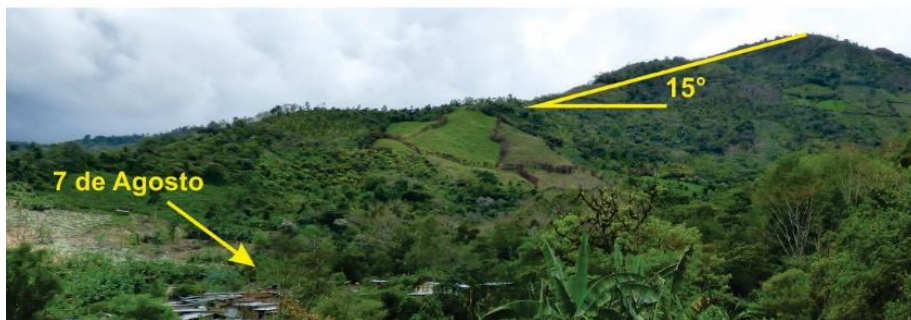
Foto 7. Ladera con pendiente, sector 7 Agosto.

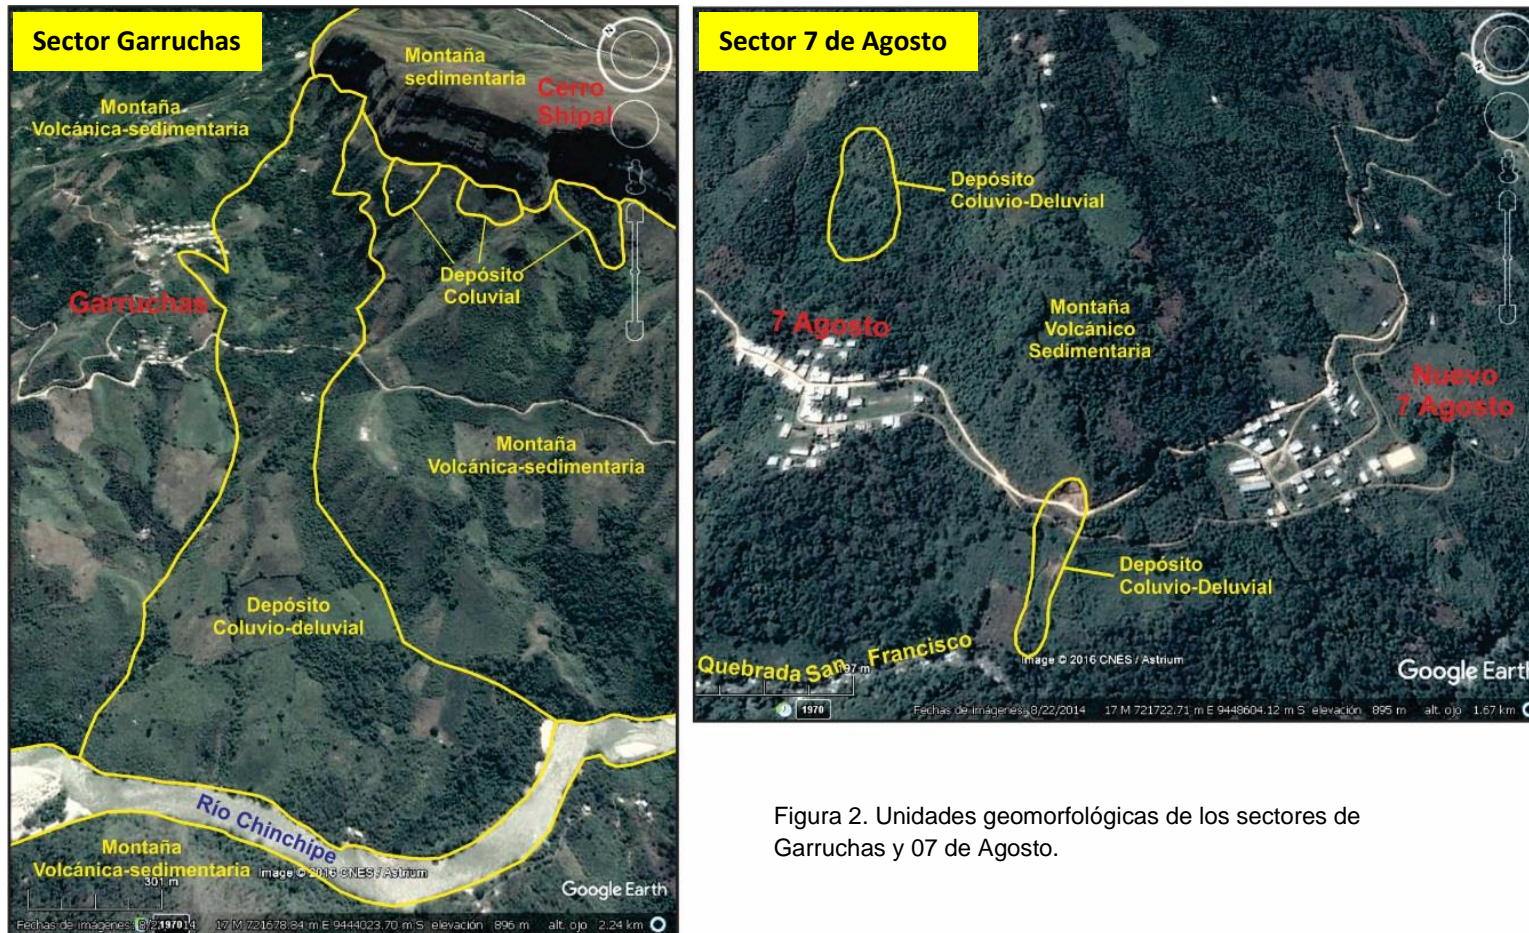
Depósitos generados por movimientos en masa (deslizamiento), en el sector de Garruchas llegaron hasta el río Chinchipe (figura 2).

En el sector de 07 de Agosto, el depósito tiene forma ovalada, se encuentran a media ladera, cercano al poblado (figura 2). La pendiente del terreno es menor a 15°.

Esta unidad, está relacionada con los depósitos dejados por caídas de rocas, se encuentran en el sector Garruchas, en la parte superior de la ladera (figura 2), se aprecian bloques de hasta 5 m de diámetro. Los depósitos no tienen mucho recorrido, tienen formas angulosas.

Figura 2. Unidades geomorfológicas de los sectores de Garruchas y 07 de Agosto.

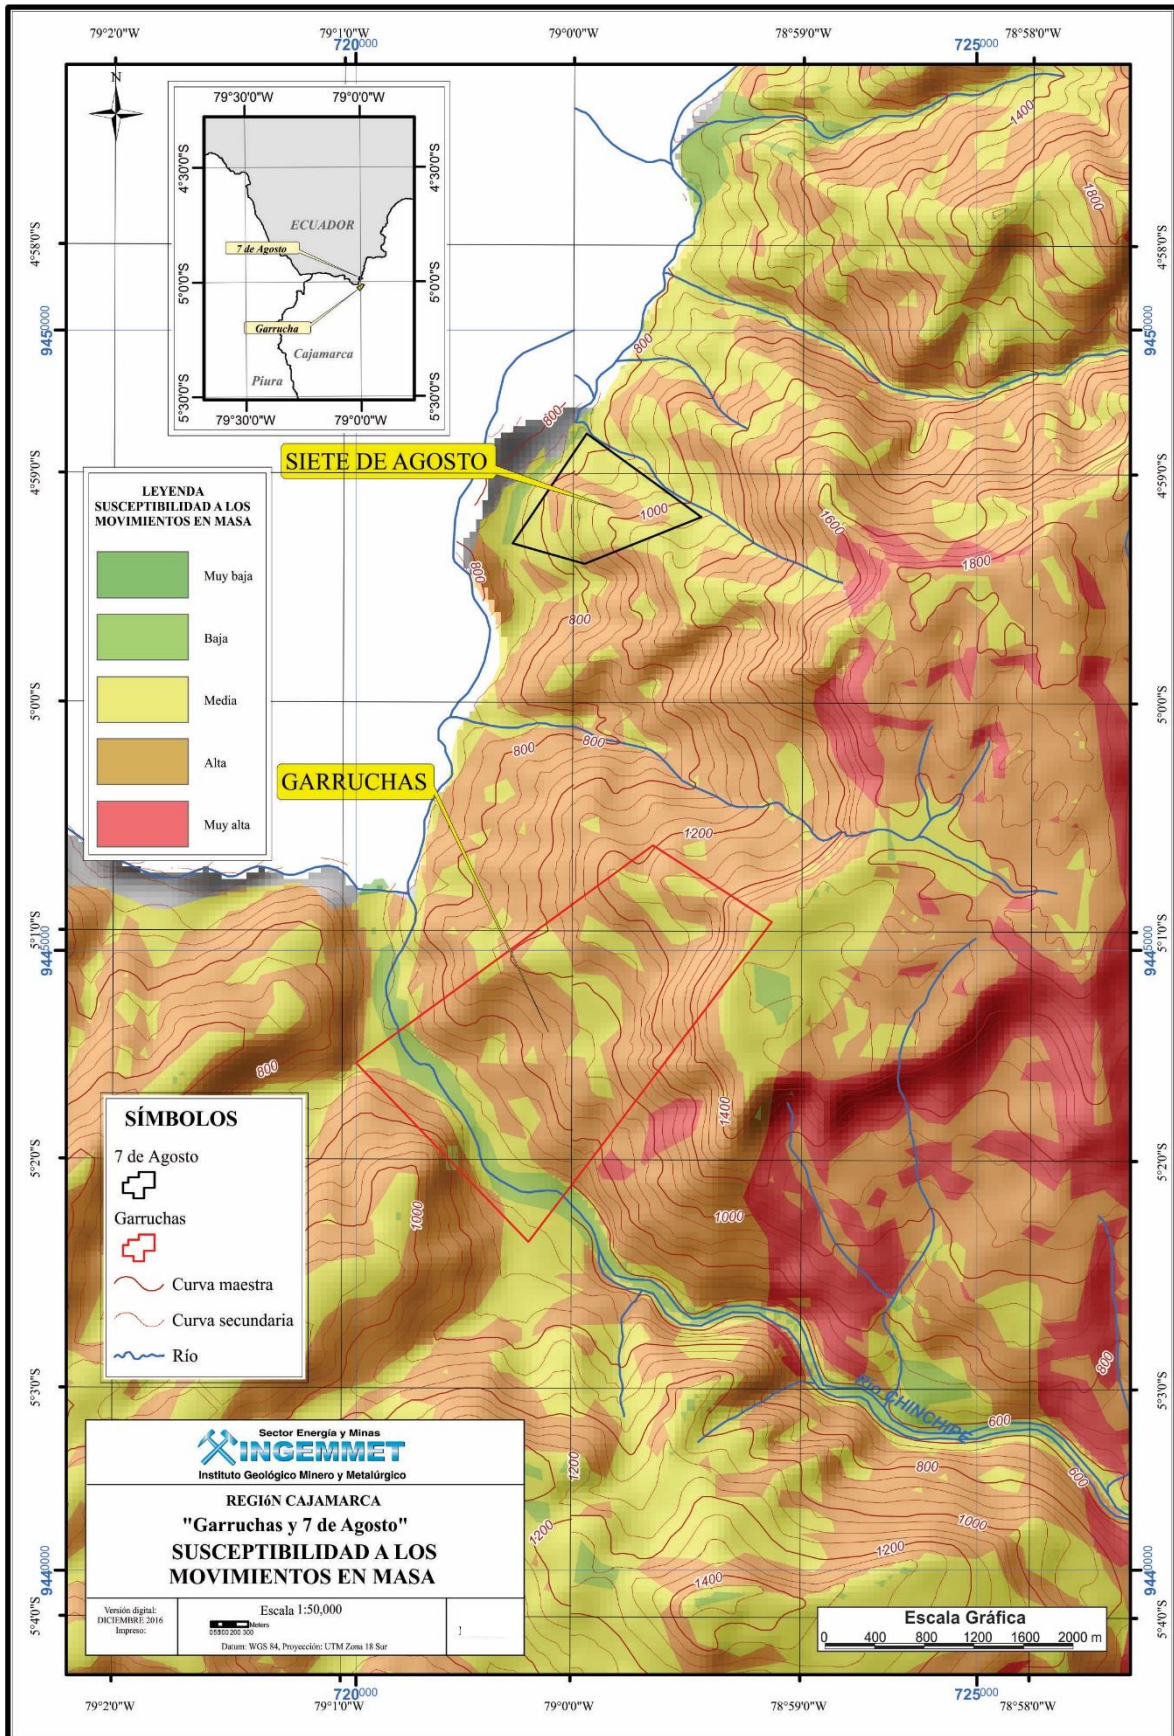
En el estudio de Riesgos Geológicos en la Región Cajamarca (Zavala y Rosado 2011), señalan al área de Garruchas como de alta a media susceptibilidad a movimientos en masa y el sector 7 de Agosto de media a alta (figura 3).

Figura 3. Susceptibilidad por movimientos en masa, se aprecia que el área de Garruchas se encuentra en un área alta y media; 7 de Agosto en media a alta susceptibilidad.

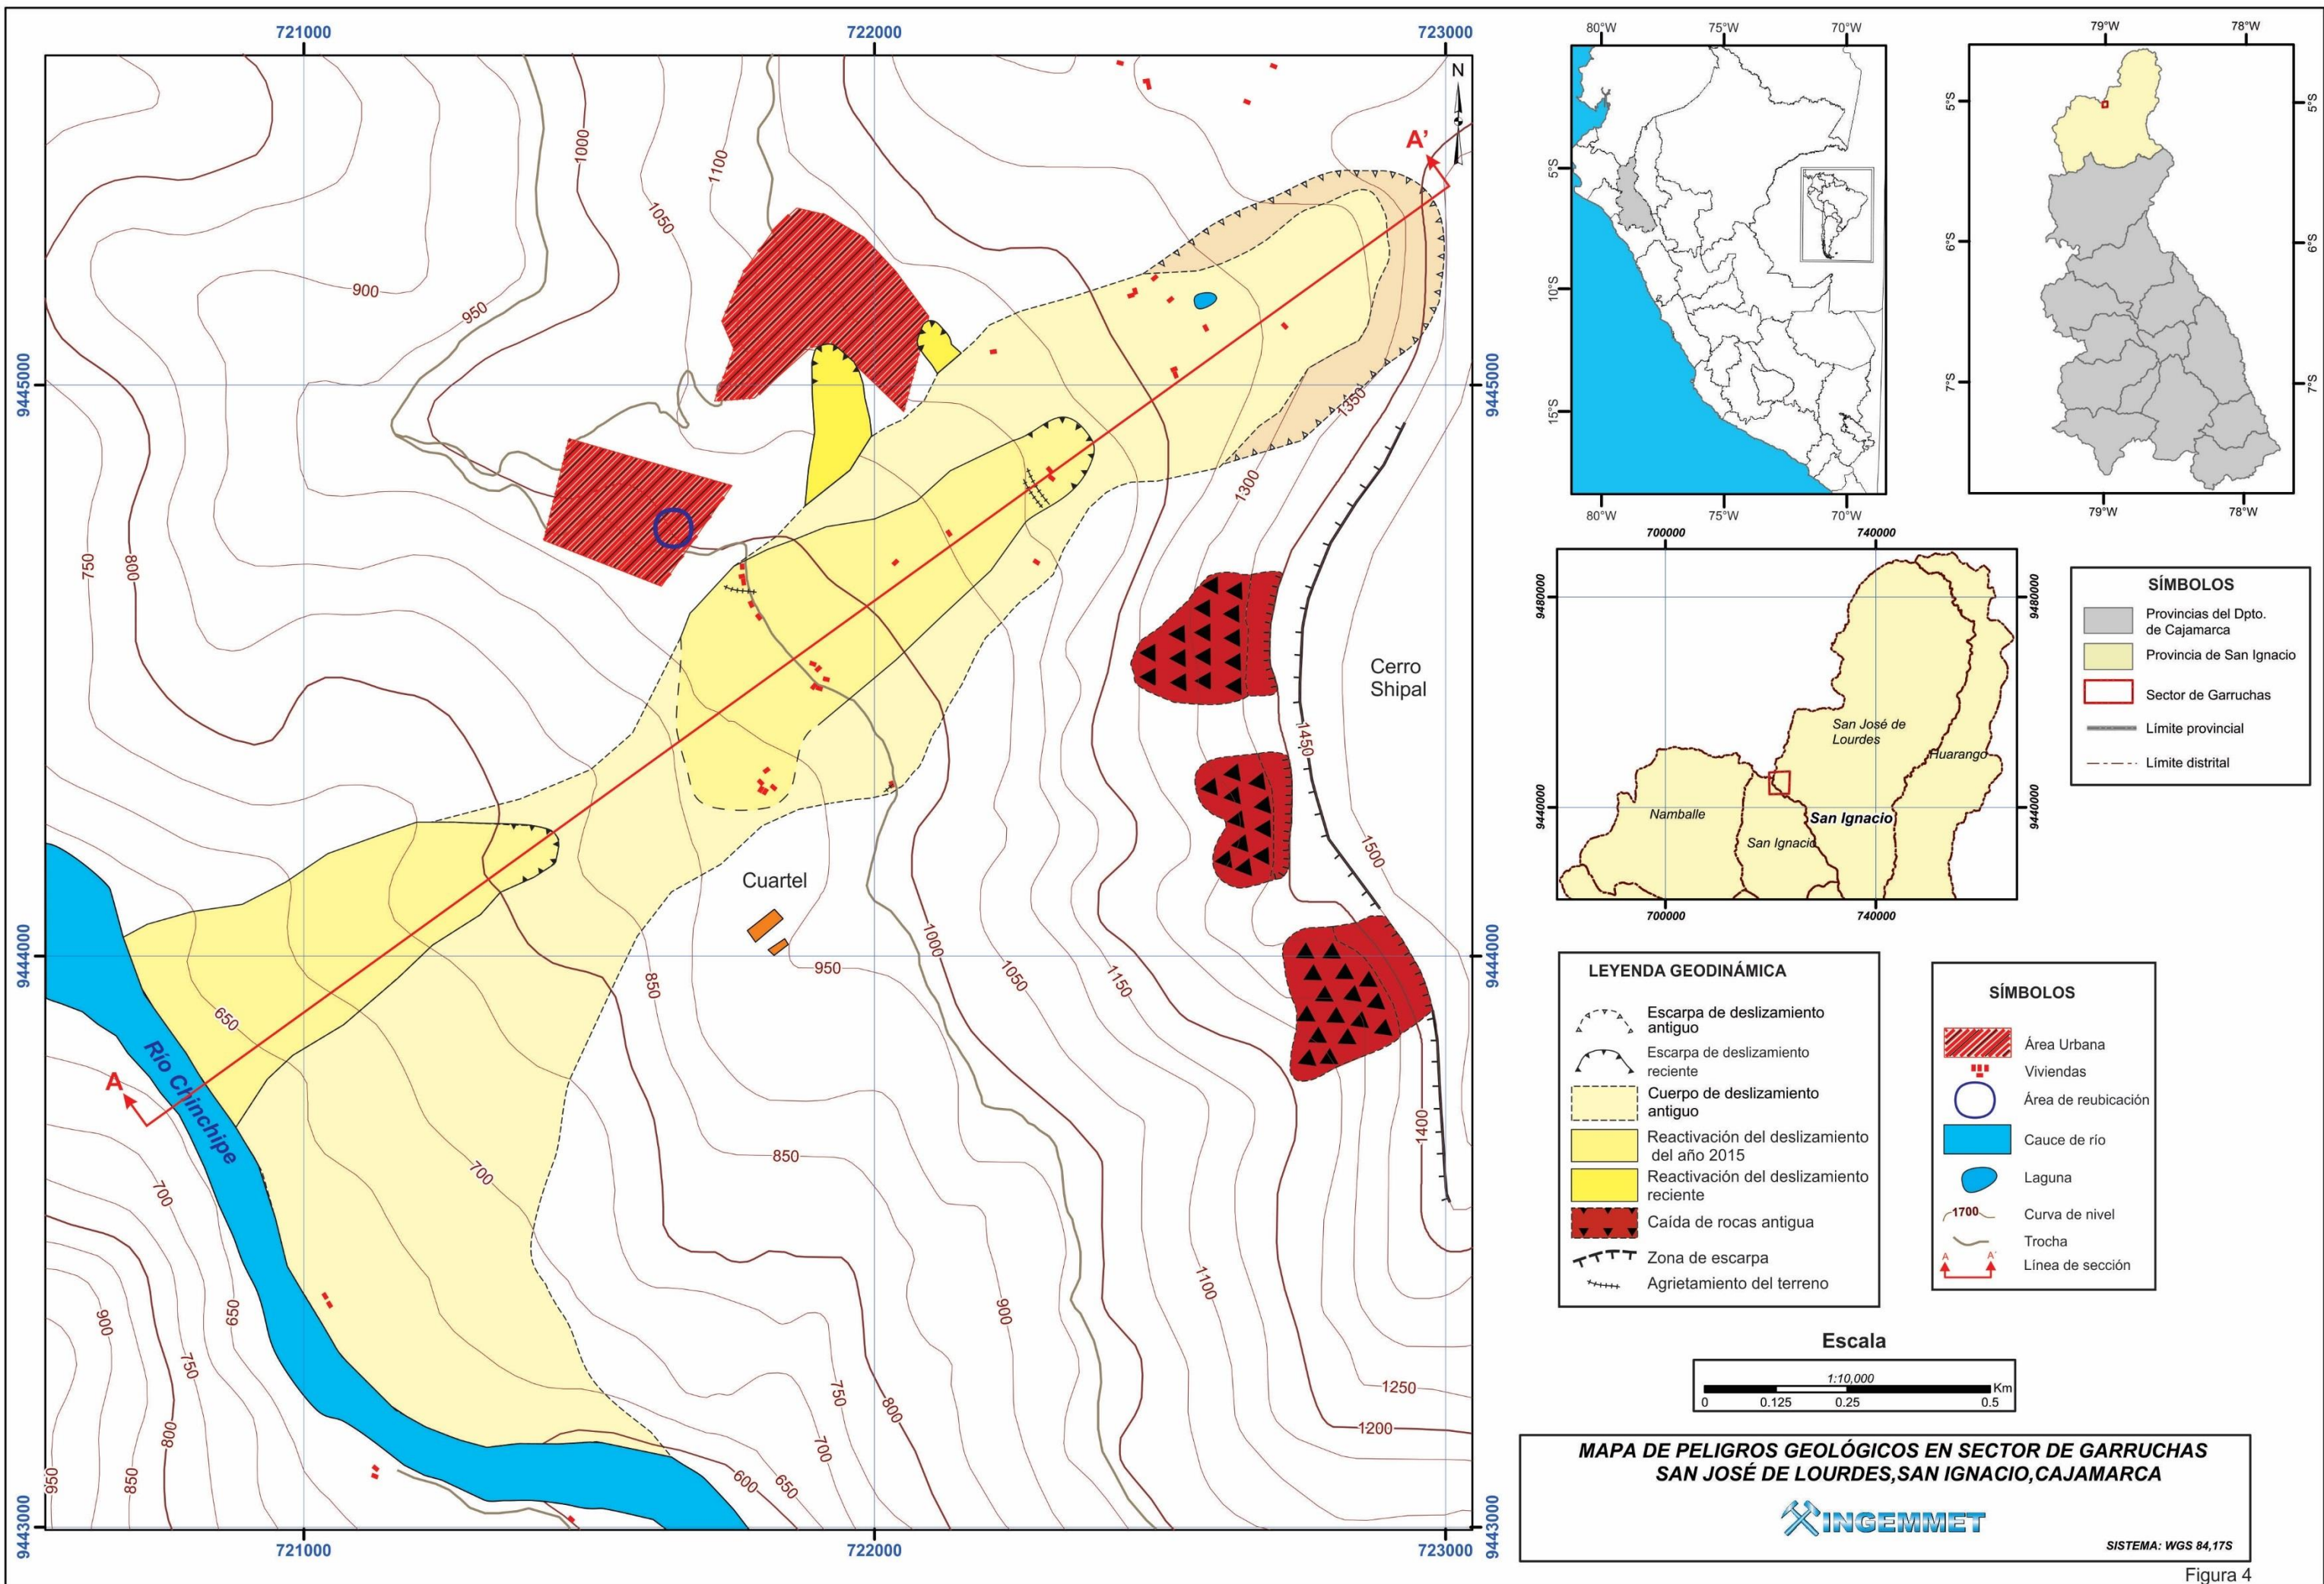
Figura 4

El sector Garruchas presenta procesos de movimientos en masa recientes y antiguos (figura 4), que han modificado el relieve. Se diferencian deslizamientos y caída de rocas, siendo los primeros los principales. En el sector 7 de Agosto se identificó solamente un deslizamiento reciente (figura 5).

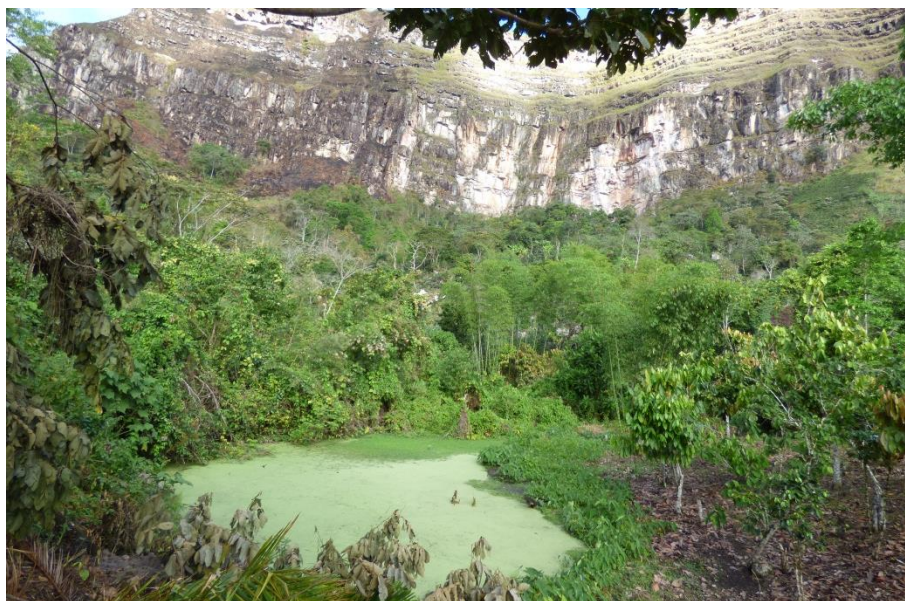
Como evidencias del deslizamiento-flujo antiguo, tenemos las formas cóncavas-convexas, la parte inferior del deslizamiento tiene forma peculiar como de un abanico deformado. La masa del deslizamiento llegó a desviar al cauce del río Chinchipe en un tramo de 1630 m. En la parte superior del cuerpo del deslizamiento se tiene una laguna que tiene una longitud máxima de 50 m (foto 8), en proceso de eutrotificación, por su coloración verdosa.

Foto 8. Laguna en el sector de Garruchas.

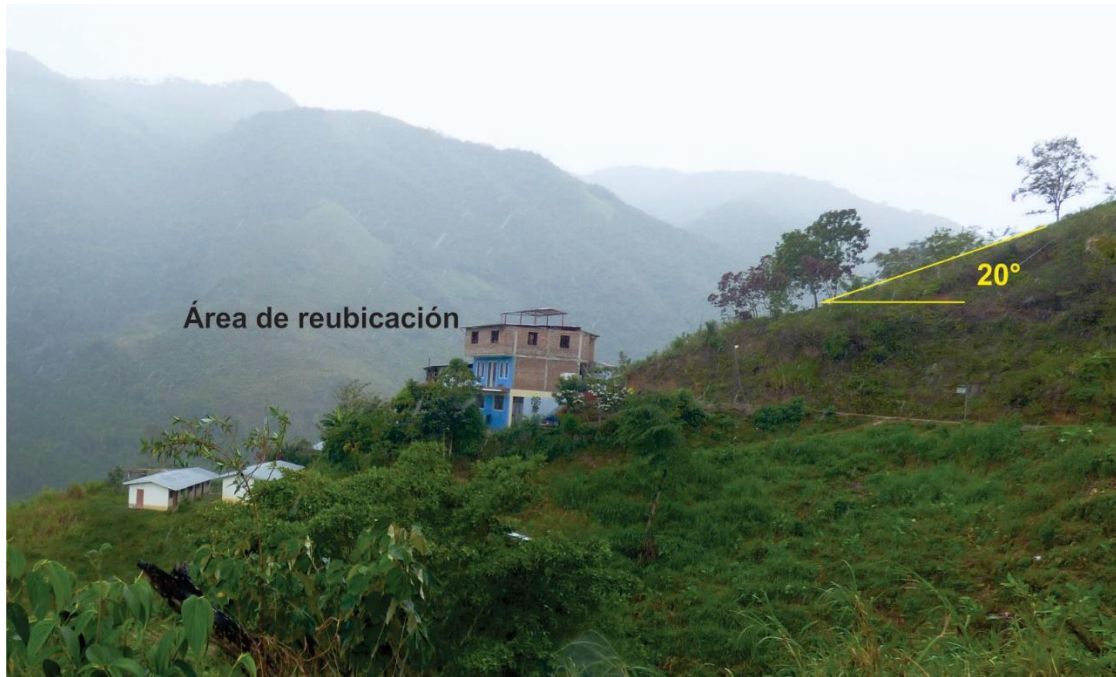
Geomorfológicamente se encuentra sobre una ladera conformada por rocas volcánicas-sedimentarias, con pendiente promedio de 20° (foto 23).

Foto 23. Vista del área de reubicación de 7 de Agosto.

- a) Estudios de suelos para determinar la capacidad portante del suelo.
- b) Realizar drenaje pluvial, para evitar la infiltración de agua al subsuelo.
- c) Reforestar las área aledañas.
- d) La carretera de acceso debe contar con cunetas revestidas para evitar la infiltración de agua.

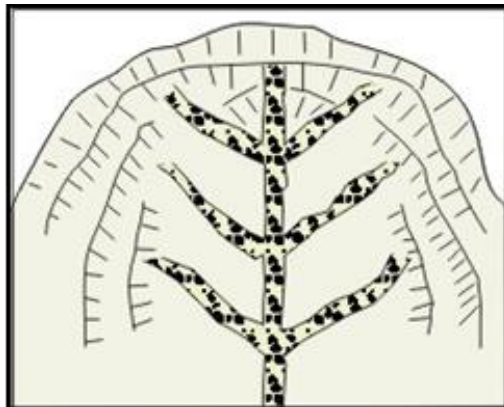
Figura 11. Esquema de drenaje en tipo espina de pez (medida aplicada solo para deslizamiento) (Guzmán et al 2000).

- Los afloramientos de agua deben ser canalizados y revestidos con tuberías de PVC, para evitar la saturación del suelo (*).
- Construir canal de coronación, para evitar la infiltración de agua proveniente de la parte alta (*).
- En el cuerpo del deslizamiento hacer un drenaje en tipo “espina de pez” para evitar la infiltración de agua hacia el cuerpo del deslizamiento (figura 11) (*).
- Realizar un sellado de grietas en forma técnica, con ello se evitará la infiltración de agua pluvial al subsuelo (*).
- Monitorear permanentemente el deslizamiento utilizando método topográfico o geodésico, en lo posible implementar el método instrumental.
- Reforestar con plantas nativas toda el área.
