Informe Técnico N° A6457

Evaluación de peligros geológicos en el Valle Sagrado de los Incas, río Vilcanota

Distritos Urubamba y Ollantaytambo, provincia Cusco, región Cusco

MAYO 2011

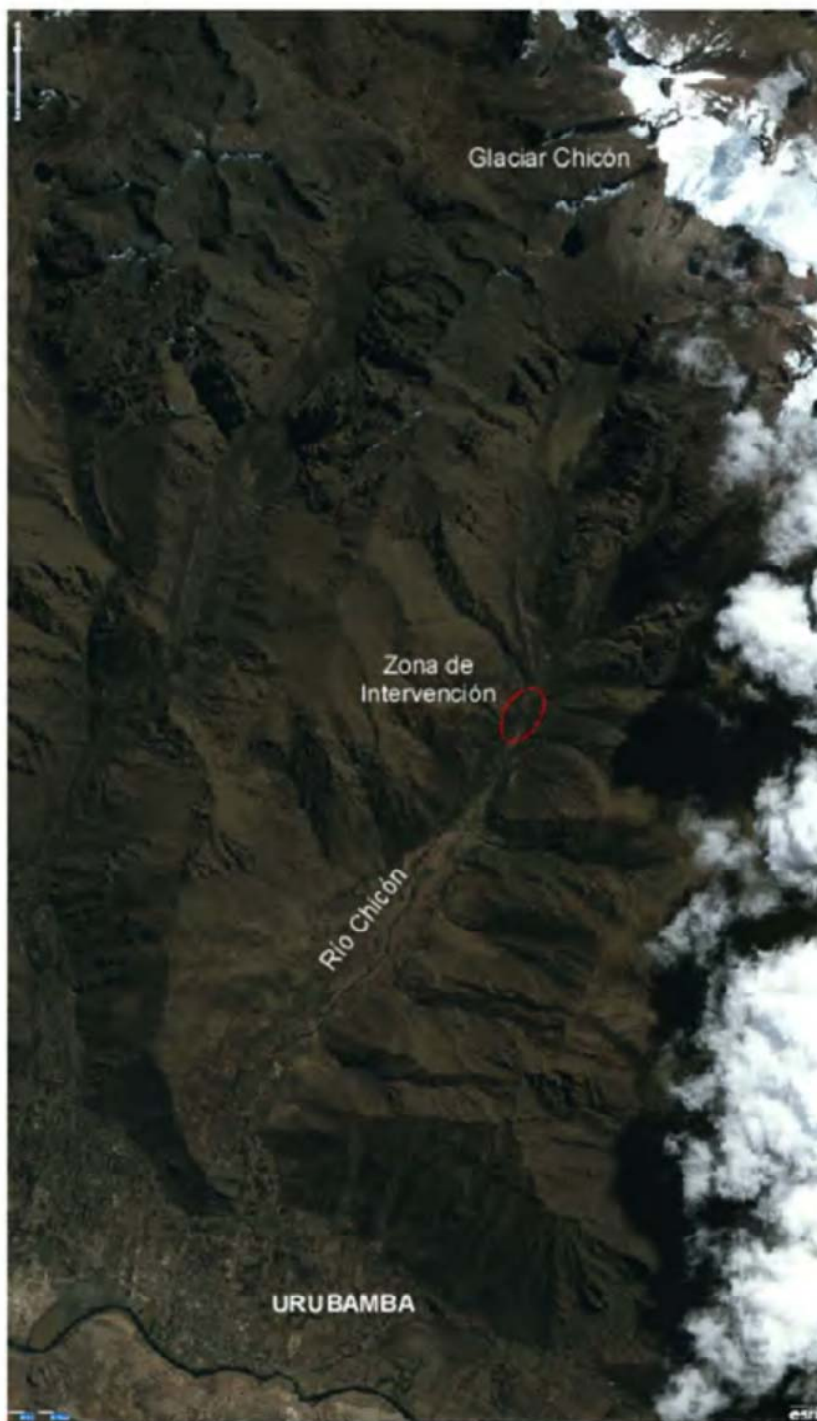
Fig. 04: Sector subcuenca del río Chicón.

Causas: El 17 de octubre de 2010 un desprendimiento de roca y hielo del nevado Chicón sobre un vaso lacustre menor provocó un flujo de detritos de origen glaciar (aluvión), el cual descendió violentamente por la Subcuenca Chicón (Fig. 04). Este evento se volvió a repetir en enero de 2011.

Daños: El aluvión de octubre de 2010, afectó pastos naturales (Foto 07), zonas de agricultura y algunas viviendas. Este flujo se canalizó una de las principales avenidas de la ciudad de Urubamba, erosionando el asfalto de cobertura y destruyendo los sistemas de agua potable y alcantarillado (Foto 08), comprometiendo dicho servicio en las zonas de Cichubamba, San Isidro, Yanacona y Urubamba Distrito.

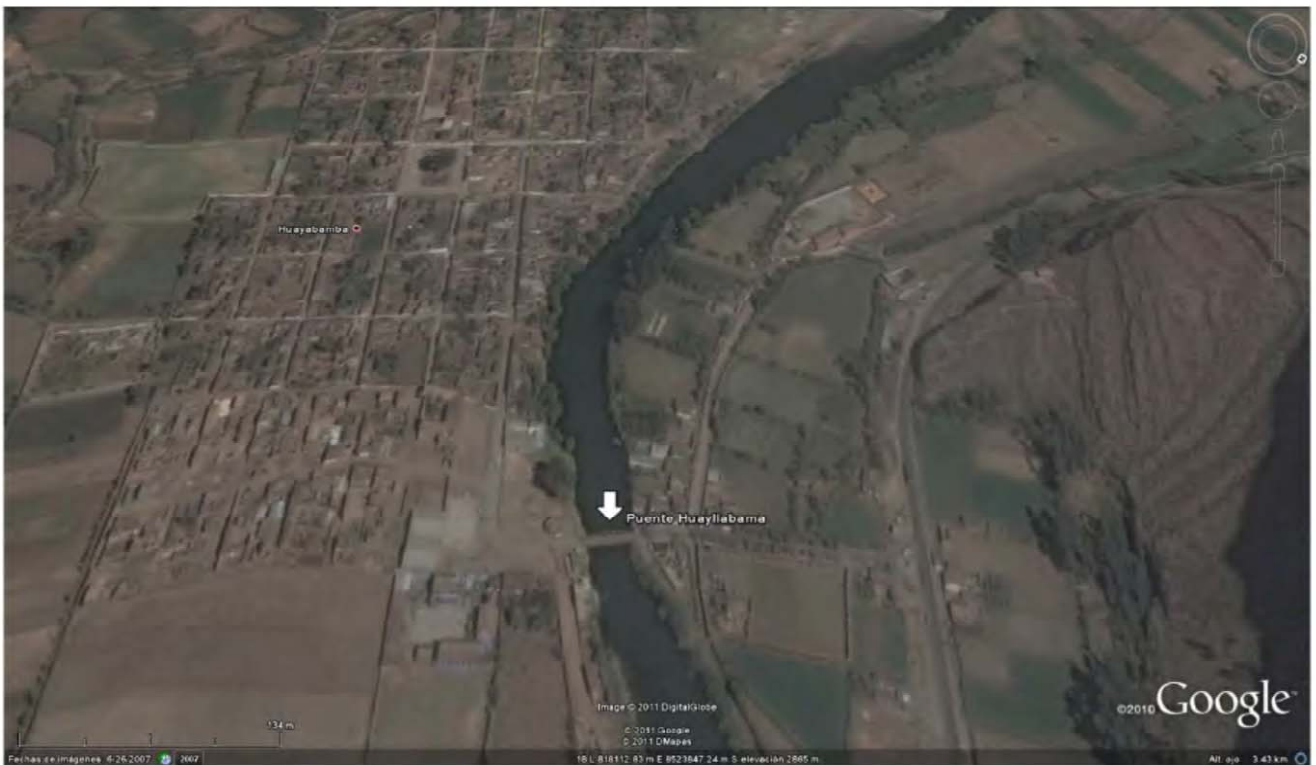
Fig. 06: Ubicación del Puente y poblado de Huayllabamba.

Área afectada: Puente de Huayllabamba (Fig. 06).

Daños: Debido a gran crecida del río Vilcanota y el arrastre de grandes bloques de piedras, se produjo el daño por socavamiento de las bases del Puente Huayllabamba de 27 m de luz (Fotos 11 y 12). Al momento de la inspección, por el puente no se permite el paso de vehículos de más de 10 toneladas de peso, ya que con un peso mayor esto podría colapsar.
