**CONVENIO ESPECÍFICO DE COOPERACIÓN INTERINSTITUCIONAL
ENTRE EL MINISTERIO DE VIVIENDA, CONSTRUCCIÓN Y SANEAMIENTO
Y LA UNIVERSIDAD NACIONAL DE INGENIERÍA “ESTUDIO DE MICRO
ZONIFICACIÓN SÍSMICA Y VULNERABILIDAD EN LA CIUDAD DE LIMA”**

INFORME No. 3

RESUMEN EJECUTIVO DEL ESTUDIO DE MICROZONIFICACIÓN SISMICA Y EVALUACIÓN DE LA VULNERABILIDAD DE EDIFICACIONES EN EL DISTRITO DE CHORRILLOS

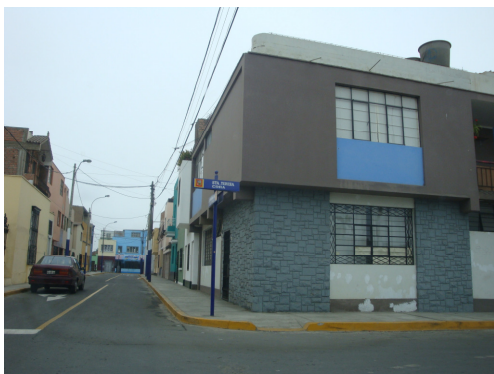
Figura 10. Vivienda de albañilería confinada.

El sector 01 se caracteriza por ser una zona urbana donde prevalece las viviendas y los comercios – vivienda, localizados por lo general en las principales avenidas. En este sector las edificaciones más representativas son las viviendas de albañilería confinada de 02 niveles con un regular estado de conservación (ver Figura 10), viviendas informales de 1 piso (ver Figura 11), edificaciones de uso

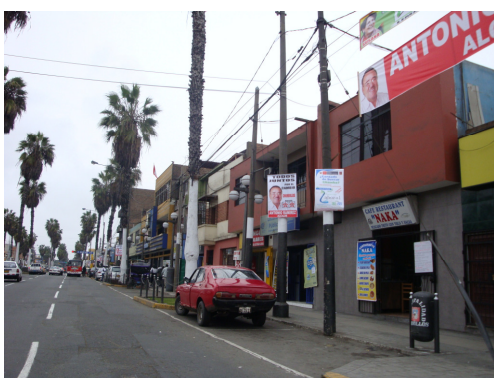
Figura 12. Edificación de uso mixto.

mixto (comercio y vivienda) de 02 niveles (ver Figura 12), viviendas antiguas de adobe (ver Figura 13) y edificaciones de varios pisos (ver Figura 14). Todas estas edificaciones en un estado de conservación que varía de malo a bueno.

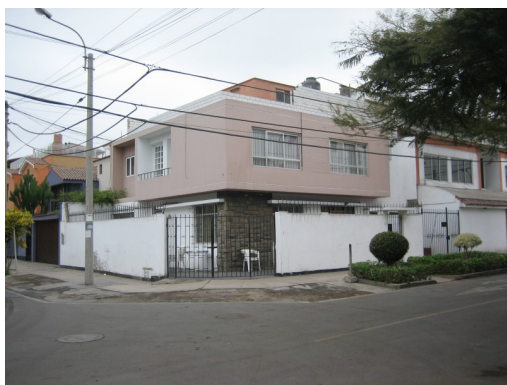
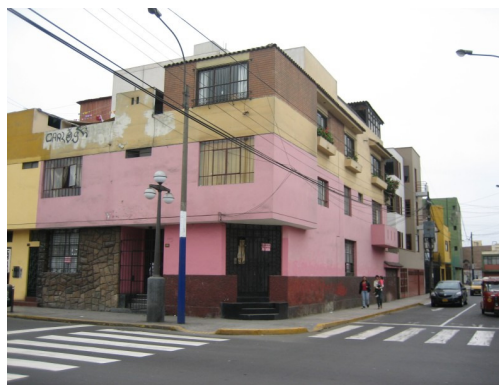
Figura 15 – Tipos de Edificaciones en el Sector 2.

El Sector 2 está limitado por Jr. Pedro Solari, Jr. Independencia, Av. Escuela Militar, Av. Fernando Teran, Cal. Carlos Richardson, Av. Defensores del Morro, Malecón Grau, Av. Bajada Agua Dulce, Av. Chorrillos, Cal. Enrique Nerini, Av. Malecón Costa Sur. Se tomó como una muestra representativa de 19 manzanas que representan la condición actual del sector. Esta área se caracteriza por ser una zona residencial, donde las edificaciones más representativas de este sector son viviendas de albañilería confinada de 2 y 3 niveles (ver Figura 15). En la Av. Defensores del Morro, se pudo observar que las edificaciones son de uso predominantemente comercial. La Figura 16 muestra algunos tipos de edificaciones encontradas en este sector. Durante la inspección se pudo observar que las edificaciones se encuentran en diferentes estados de conservación, predominando el bueno en 58% y regular en 42%. No se observaron indicios de asentamiento ni humedad en la base. No se observaron fisuras en los elementos estructurales.

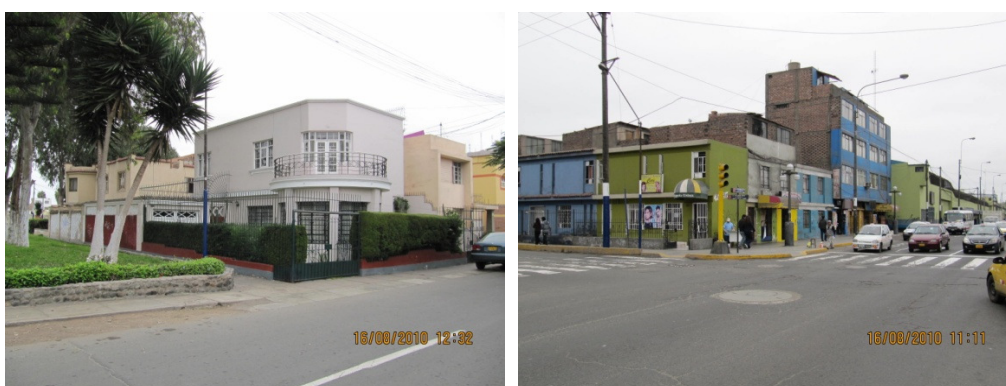
Figura 20. Tipos de edificaciones en el Sector 4

En general, este sector corresponde a una zona de viviendas unifamiliares y multifamiliares, donde la mayoría de las edificaciones son de 2 y 3 pisos de mampostería confinada y techos de losa aligerada. En la avenida Huaylas se pudo observar que las edificaciones de esta zona son de uso comercial, donde las edificaciones son tipo vivienda-comercio en la mayoría de casos. La Figura 20 muestra algunos tipos de edificaciones encontradas en este sector.

Durante la inspección se pudo observar que las edificaciones se encuentran en buen estado de conservación. No se observaron indicios de asentamiento pero si se noto presencia de humedad en la base. No se observaron fisuras en los elementos estructurales

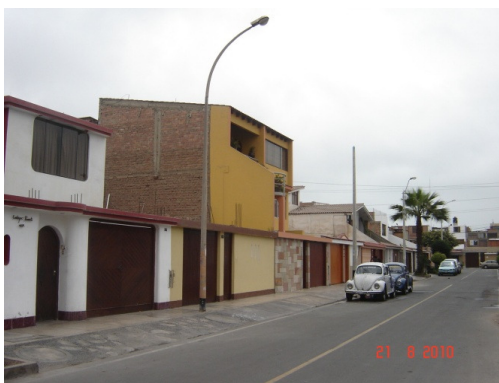
Figura 23. Viviendas de uno y dos niveles.

El lado oeste de la Av. Defensores es una zona residencial con gran cantidad de áreas verdes, compuesto en su mayoría por viviendas de uno y dos niveles construidas de albañilería confinada en buen estado de conservación (Figura 23) y edificios multifamiliares de reciente construcción de entre cuatro y cinco pisos compuestos con un sistema estructural basado en muros de ductilidad limitada.

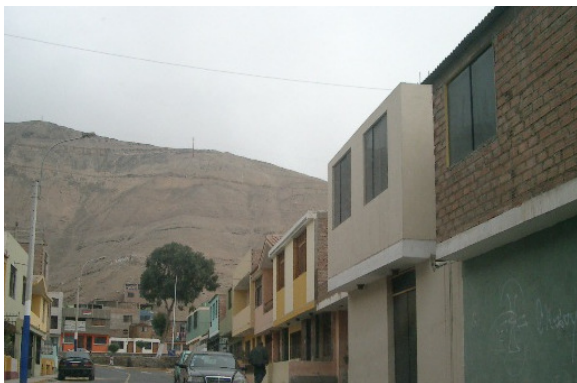
Figura 25. Vivienda de albañilería confinada de 02 niveles.

Para el diagnóstico del estado actual de las edificaciones de este sector, se tomó una muestra representativa de 15 manzanas mostrando las condiciones de estas edificaciones. Durante la visita de campo se observó que las edificaciones más representativas son viviendas de albañilería confinada de 02 y 03 niveles de regular estado de conservación. (Ver Figura 25 y Figura 26).

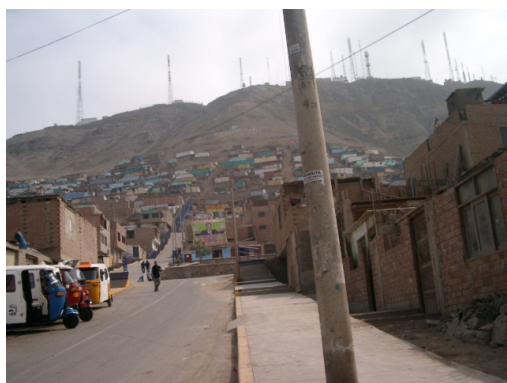
Figura 27. Vivienda de albañilería informal.

Así mismo se pudo observar viviendas informales (ver Figura 27) ubicadas en las laderas de los cerros, las cuales en su gran mayoría son edificaciones de 1 nivel. Debido a su ubicación, muchas de estas viviendas se encuentran en una zona de alta vulnerabilidad, ya que se pudo constatar el desprendimiento de rocas que conforman los cerros colindantes al Jr. 8 de Enero. Estas viviendas se encuentran con peligro latente por estos desprendimientos. (Ver Figura 28).

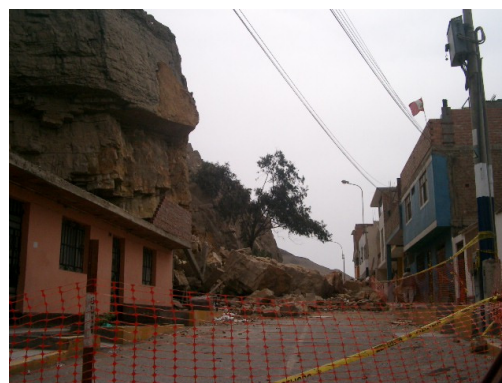
Figura 28. Viviendas en peligro

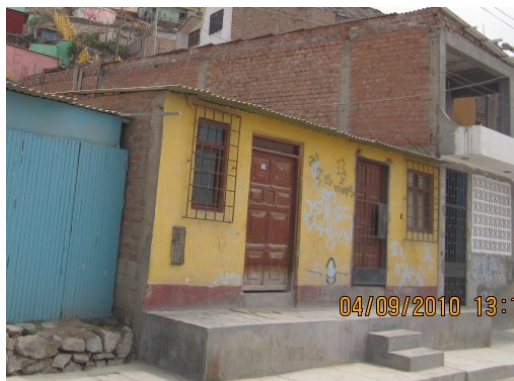
Figura 29. Vivienda de mampostería confinada de 1 piso

De la evaluación realizada, se puede concluir que en esta zona la mayoría de edificaciones son de edificaciones de 1 piso. El material de construcción predominante es la mampostería y construcciones informales. El uso más representativo de las edificaciones es de vivienda. El sistema estructural predominante es la mampostería confinada con techo flexible (calamina) y viviendas informales construidas con paneles de madera. El estado de conservación de las edificaciones evaluadas es regular. Las edificaciones representativas del Sector 7B se muestran en la **Figura 29** y **Figura 30**.

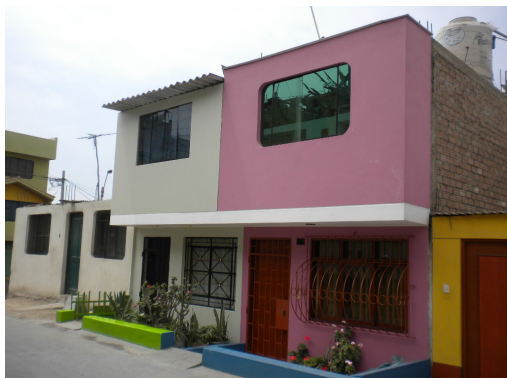
Figura 31. Viviendas de mampostería confinada de 02 pisos

En la Figura 31 se muestra dos viviendas de 2 pisos, una construida con mampostería confinada y usando como sistema de techo una cobertura de calamina. La otra edificación en la misma Figura, fue construida con albañilería confinada y con un diafragma rígido. Ambas edificaciones se encuentran en buen estado de conservación. La Figura 32 muestra una edificación de vivienda 02 pisos de mampostería confinada con diafragma rígido en el primer nivel y cobertura ligera en el segundo nivel en regular estado de conservación. Sin embargo este tipo de edificación. Por carecer su segundo nivel de viga collar, sus muros poseen alta vulnerabilidad frente al volteo.

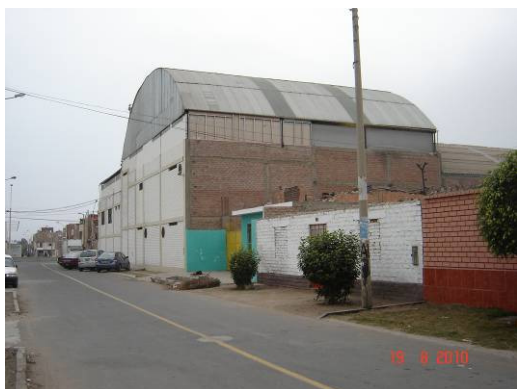
Este sector se encuentra limitado entre la Av. Huaylas, Av. Alameda Sur y Av. Santa Anita, en la Urb. Villa Marina. Durante la ejecución de la inspección se pudo observar que las manzanas son relativamente grandes. Se nota un crecimiento reciente y un tanto desordenado en este sector. Hacia las avenidas predomina el uso comercial. Dentro del perímetro de este sector predomina el uso de viviendas, observándose también lotes de uso industrial. En general las edificaciones son de baja altura (viviendas 1 o 2 dos niveles) con algunas excepciones en las avenidas, donde se han observado hasta 4 pisos (multifamiliares, comerciales) como se observa en la Figura 33.

(izq. Av. Alameda Sur) Uso industrial y viviendas

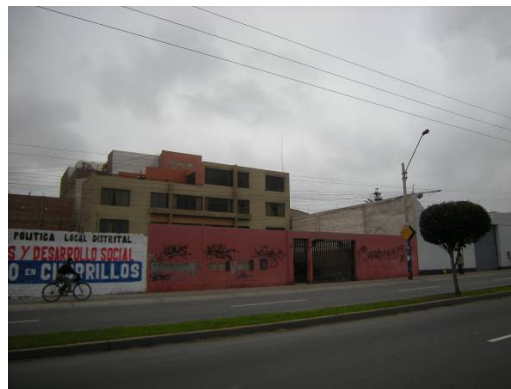
(der) Multifamiliar 4 pisos en av. Alameda Sur

Figura 33: Edificaciones en la Av. Alameda Sur

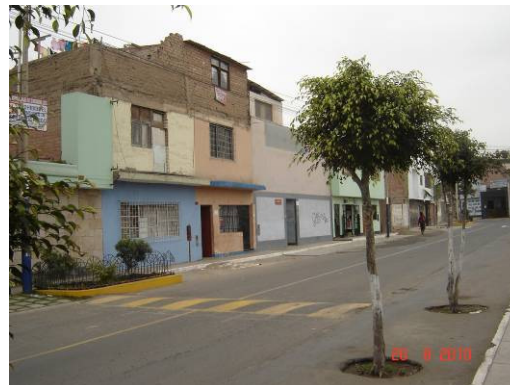
Ampliación en albañilería

Figura 35: Ampliaciones en pisos superiores en el sector

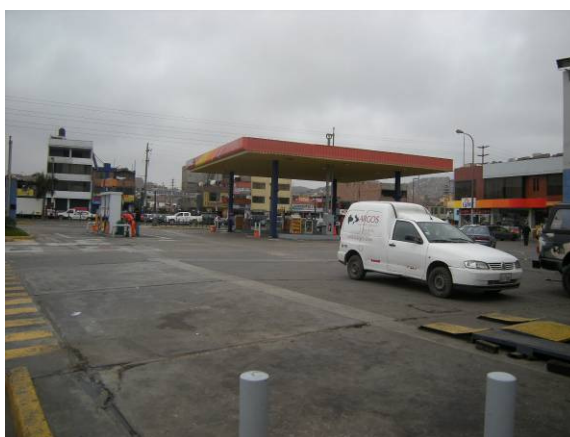
Figura 39: Grifo en sector vecino 9B, Huaylas y Alameda Sur

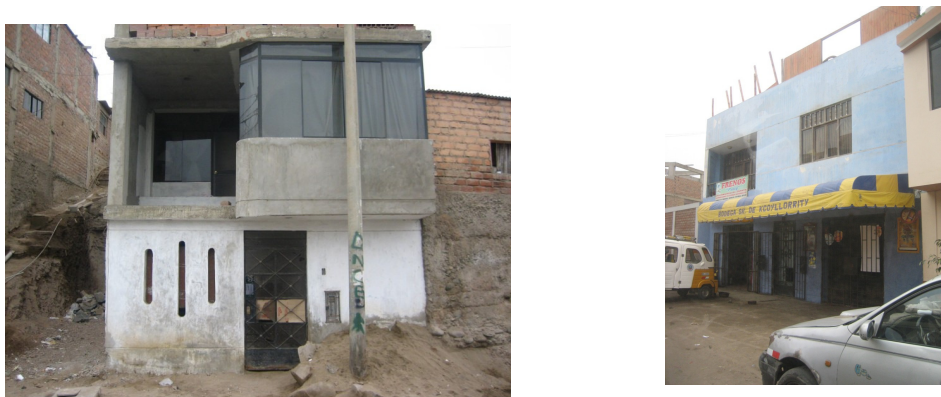
El Sector 10 está limitado por las avenidas Guardia Civil, Ciro Alegría, Cal. Nevado Conquis, 12 de Octubre y Av. Huaylas. En este sector se tomó como muestra representativa de un total de 35 manzanas que representan la condición actual del sector. Este sector se caracteriza por ser una zona residencial. Las edificaciones más representativas de este sector son viviendas de albañilería confinada de 02 niveles, (ver Figura 41). En las avenidas Huaylas, Guardia Civil, se pudo observar que predomina el comercio. La Figura 42 muestra algunos tipos de edificaciones encontradas en este sector. Durante la inspección se pudo observar que las edificaciones se encuentran en regular estado de conservación. No se observaron indicios de asentamiento pero si de humedad en algunas base. Se observó fisuras en los elementos estructurales de una muestra.

Figura 41 – Tipos de Edificaciones en el Sector 10

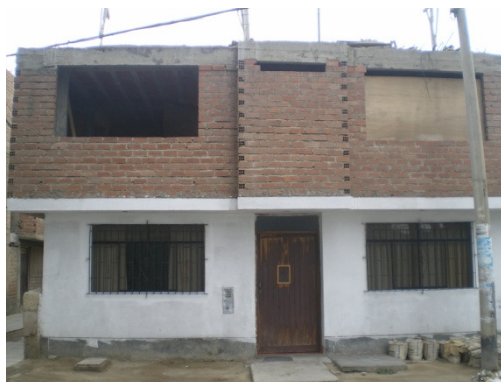
Figura 44. Vivienda de albañilería informal.

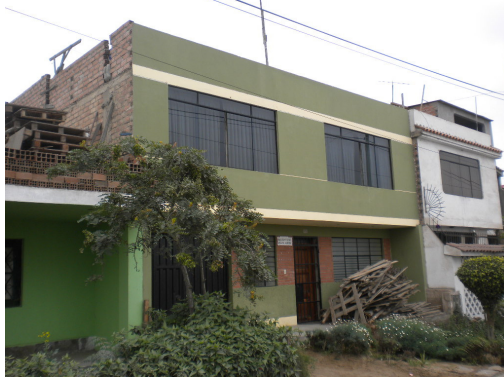
Figura 47. Vivienda de mampostería confinada con diafragma rígido de 2 pisos en buen estado

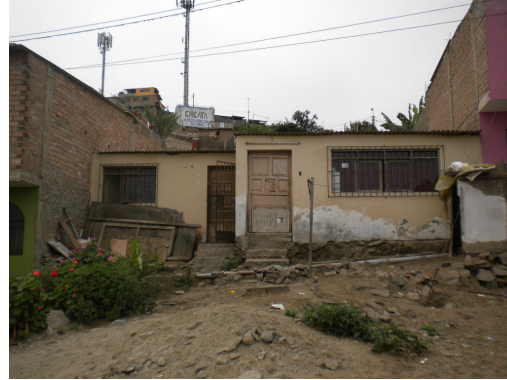
Figura 48. Vivienda de mampostería confinada con techo flexible de 1 piso en regular estado

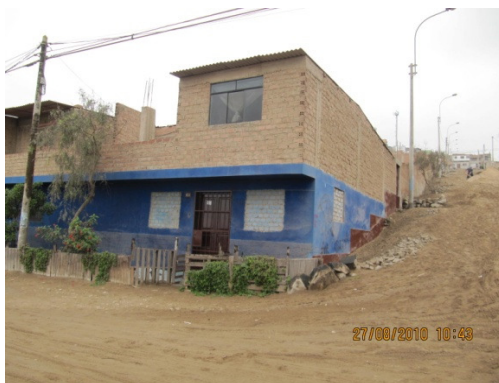
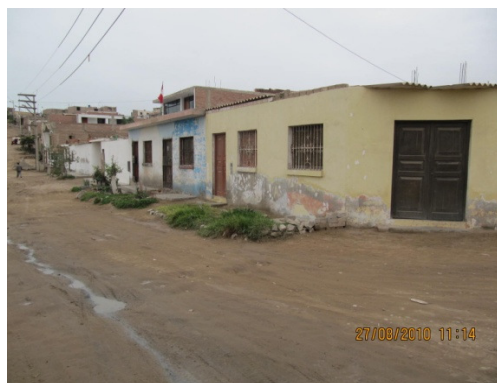
Durante la inspección se pudo observar que las edificaciones se encuentran en regular estado de conservación y muchas de ellas han sido construidas de manera informal. No se observaron indicios de asentamiento tampoco había presencia de humedad en la base. No se observaron fisuras en los elementos estructurales.

Figura 49 –Tipos de edificaciones en el Sector 13

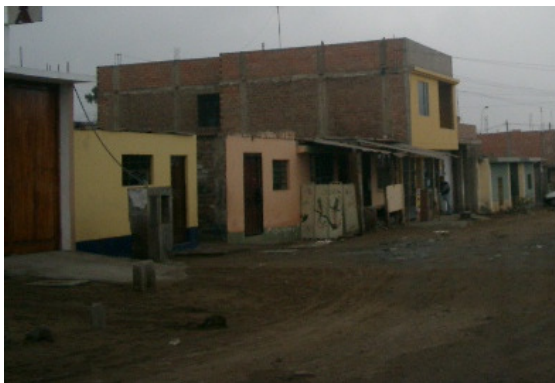
El sector 14 se caracteriza por tener como sistema constructivo preponderante las edificaciones de albañilería confinada (ver Figura 50), con una distribución en altura de 01 y 02 niveles, con tendencia a generalizarse a 02 niveles. También se pudo observar la presencia de construcciones de mampostería informal con techos livianos considerados flexibles (ver Figura 51). Estas edificaciones, donde la flexibilidad de sus muros es preponderante en su resistencia, se encuentran en un estado de conservación que varía de regular a malo.

Figura 50. Viviendas de albañilería confinada.

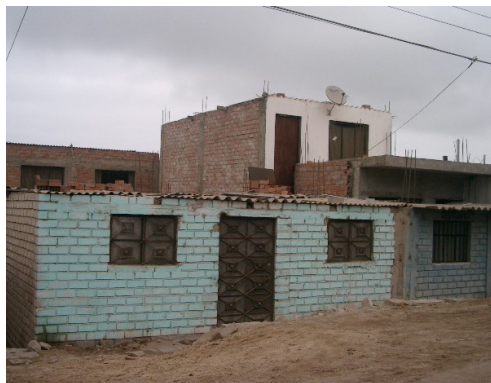
Figura 51. Vivienda de albañilería informal.

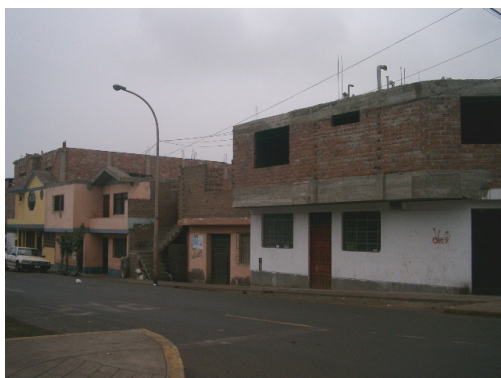
Figura 52. Vivienda de albañilería confinada.

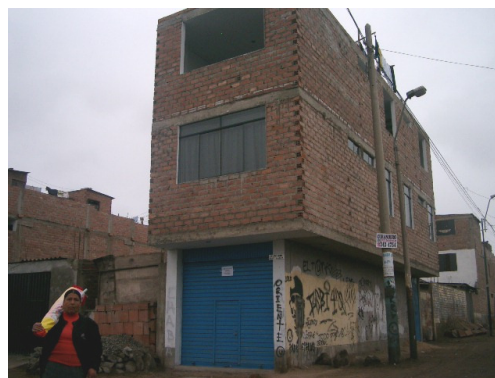
Figura 53. Vivienda de albañilería informal.

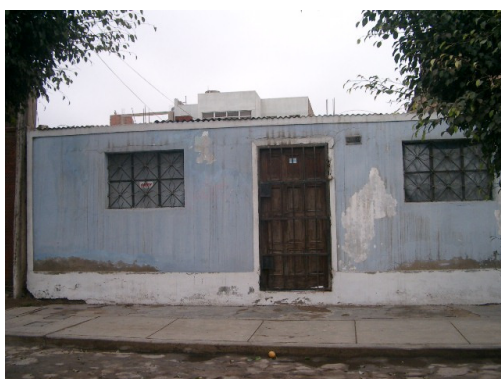
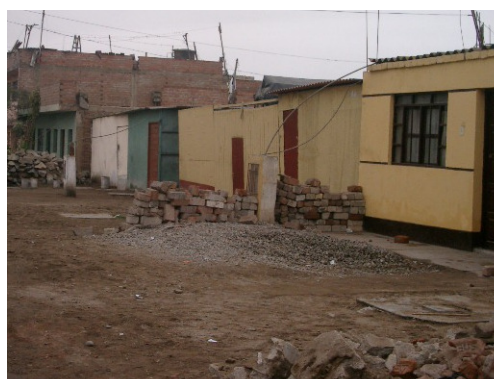
Figura 54. Viviendas con Diafragma Flexibles e Informales

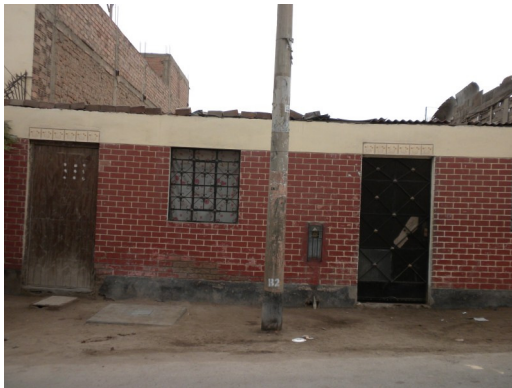
En la **Figura 55** se muestra una la vivienda de mampostería confinada con cobertura de calamina de 01 piso en regular estado representativa de este sector y en la **Figura 56** una edificación de vivienda y comercio de 02 pisos de mampostería confinada con diafragma rígido en el primer nivel y cobertura ligera en el segundo nivel en regular estado.

Figura 55. Vivienda de mampostería confinada de 1 pisos

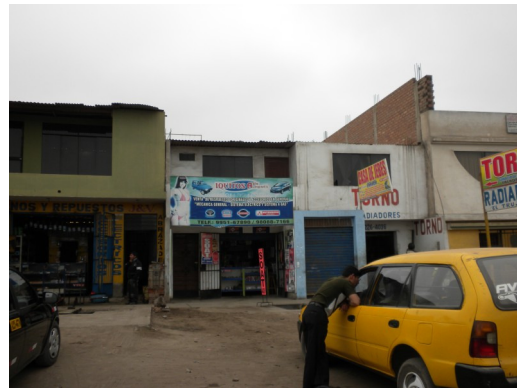
Figura 56. Comercio de mampostería informal de 02 pisos

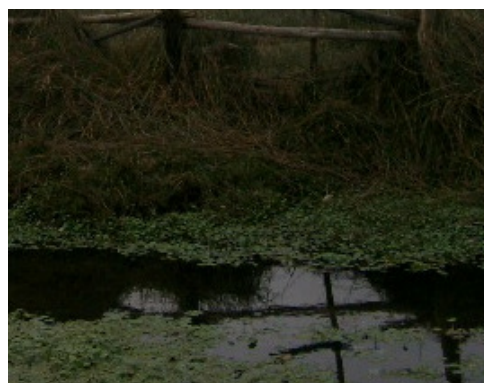
Este área se caracteriza mayormente por ser una zona urbanizada y residencial, donde por un lado existe en parte una zona donde se desarrollan pequeñas industrias y talleres, así como también un sector residencial de clase media, como también un área de residencias y mansiones. En esta zona el suelo es de naturaleza flexible y se manifiesta en algunas estructuras simples, como cercos y garitas donde pueden observarse los efectos del alto nivel freático existente en la zona. Una gran área de la Urbanización La Encantada y el área de condominios las Brisas de Villa, se pudo observar edificaciones destinadas a viviendas de mampostería confinada de 02 niveles donde estas son las más representativas, con un buen estado de conservación (ver Figura 58). Por otro lado se observó viviendas de mampostería confinada de 02 niveles de construcción informal (ver Figura 59) y algunas manzanas destinadas a ser de uso industrial (ver Figura 60), ubicados en las zonas menos urbanizadas y con algunos problemas de la influencia del suelo flexible. Estas últimas edificaciones tienen un estado de conservación regular a malo debido al nivel freático de la zona (ver Figura 61).

Figura 61. Nivel freático.

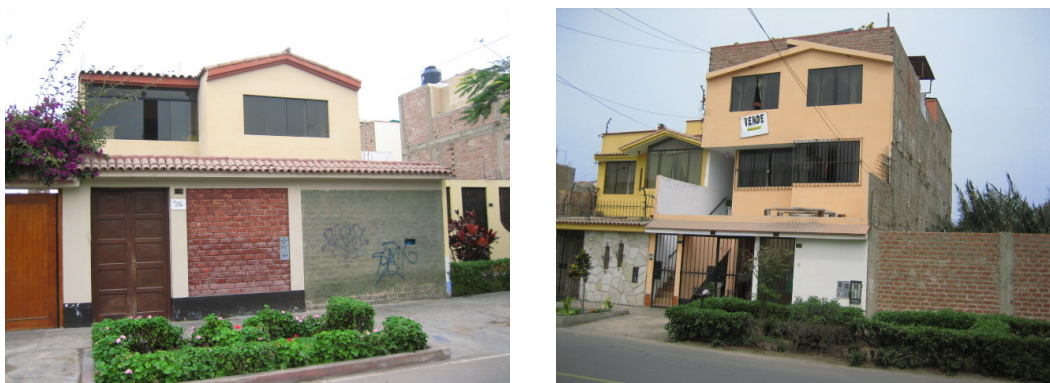
y 3 niveles, edificaciones multifamiliares de albañilería confinada de 3 niveles (ver Figura 62). En las avenidas Alameda del Sur, Alameda los Cedros, Alameda San Marcos, se pudo observar que predomina el comercio. La Figura 63 muestra algunos tipos de edificaciones comerciales encontradas en este sector. Durante la inspección se pudo observar que las edificaciones se encuentran en buen estado de conservación. No se observaron indicios de asentamiento ni humedad en la base. No se observaron fisuras en los elementos estructurales.

Figura 62 – Tipos de Edificaciones en el Sector 19.

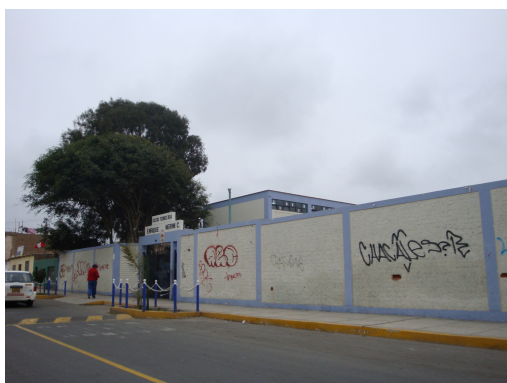
- Centro Educativo: Colegio 7034 Enrique Nerini C; de mampostería confinada de 02 niveles, entre un estado de conservación regular y bueno. (ver Figura 70).
- Iglesia San Pedro (ver Figura 71).
- Centros de Salud: Clínica Parroquial San Francisco de Asís (ver Figura 72).
- Además se pudo observar que este sector cuenta con una comisaria de 02 niveles ubicada en la Av. Huaylas (ver Figura 73).

Figura 70. Colegio 7034 Enrique Nerini.

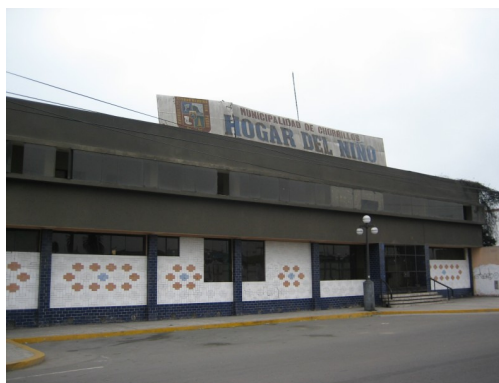
Figura 77 – Hogar del Niño

- Escuela Militar, consiste en edificaciones de 2 piso de pórticos de concreto armado y mampostería en buen estado de conservación. Está ubicada en la Av. Escuela Militar, como se puede observar en la Figura 76.
- Hogar del Niño, consiste en edificaciones de 2 pisos de pórticos de concreto armado y mampostería en regular estado de conservación, aparentemente en desuso, debido a problemas de asentamiento de sus estructuras al haber sido construidas cercanas al borde del talud generándose una aparente inestabilidad que ha creado asentamientos diferenciales sobre los bloques de edificios que forman el complejo. Está ubicada en la Av. Chorrillos, como se puede observar en la Figura 77.

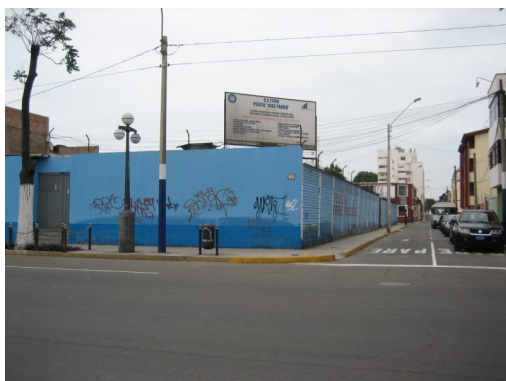
Figura 78 – C.E.T.PRO Piloto “José Pardo”

- C.E.T.PRO Piloto “José Pardo”, consiste en edificaciones de 1 piso de mampostería en regular estado de conservación. Está ubicada en la esquina de Jr. José María Coronel con Av. Alejandro Iglesias, como se puede observar en la Figura 78.
- Jardín Santa Lucia, consiste en edificaciones de 2 pisos de mampostería en buen estado de conservación. Está ubicada en Jr. José Barrionuevo, como se puede observar en la Figura 79.

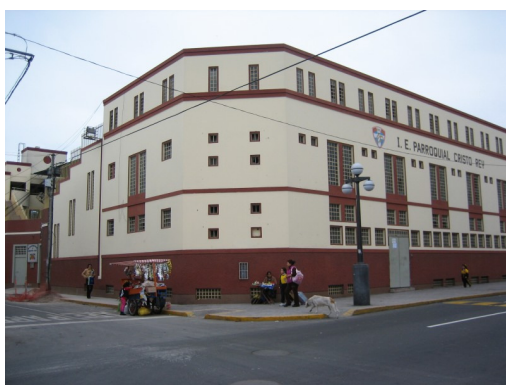
Figura 80 – Institución Educativa Parroquial
Cristo Rey

- Institución Educativa Parroquial Cristo Rey, consiste en edificaciones de 3 pisos de mampostería en buen estado de conservación. Está ubicada en Jr. José Barrionuevo, como se puede observar en la Figura 80.
- I.E.7052 María Inmaculada, consiste en edificación de 3 pisos de pórticos de concreto armado y mampostería en buen estado de conservación. Está ubicada en la Av. José Olaya, como se puede observar en la Figura 81.

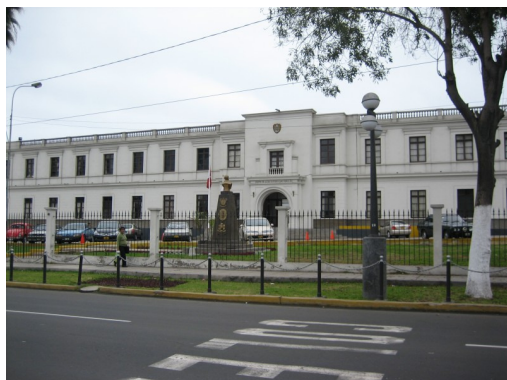
Figura 82 – Centro de Altos Estudios Nacionales

- Centro de Altos Estudios Nacionales, consiste en edificación de 2 pisos de mampostería en buen estado de conservación. Está ubicada en la Av. Escuela Militar, como se puede observar en la Figura 82.
- Escuela Superior de Guerra, consiste en edificación de 2 pisos de mampostería en buen estado de conservación. Está ubicada en la Av. Chorrillos, como se puede observar en la Figura 83.

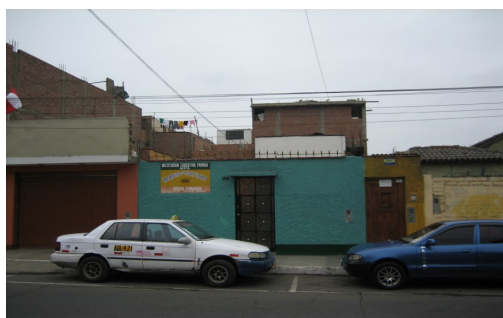
Figura 84 – Institución Educativa Privada Mixta – María de Fátima

- Institución Educativa Privada Mixta – María de Fátima, consiste en edificación de 1 piso de mampostería en buen estado de conservación. Está ubicada en la Av. Emilio Sandoval, como se puede observar en la Figura 84.

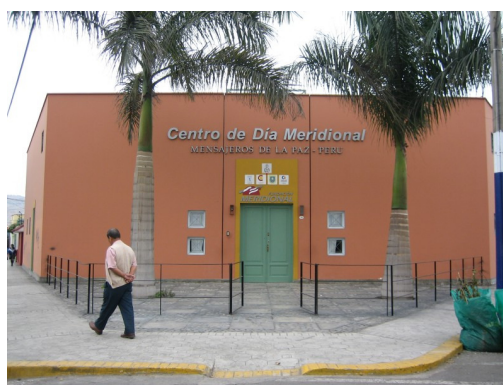
Figura 85 – Centro de Día Meridional,
Mensajeros de La Paz – Perú

- Centro de Día Meridional, Mensajeros de La Paz - Perú, consiste en edificaciones de 2 pisos de mampostería en buen estado de conservación. Está ubicada en la intersección de Jr. Independencia con Av. Chorrillos, como se puede observar en la Figura 85.

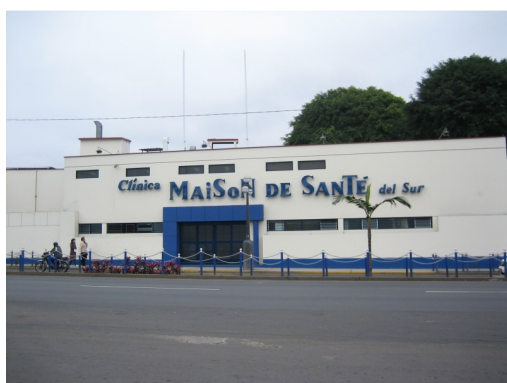
Figura 86 – Clínica Maison de Santé del Sur

- Clínica Maison de Santé del Sur, consiste en edificaciones de 2 pisos de mampostería en buen estado de conservación. Está ubicada en la Av. Chorrillos, como se puede observar en la Figura 86.
- Instituto Geriátrico Militar consiste en edificaciones de 3 pisos de mampostería en buen estado de conservación. Está ubicada en la Av. Escuela Militar, como se puede observar en la Figura 87.

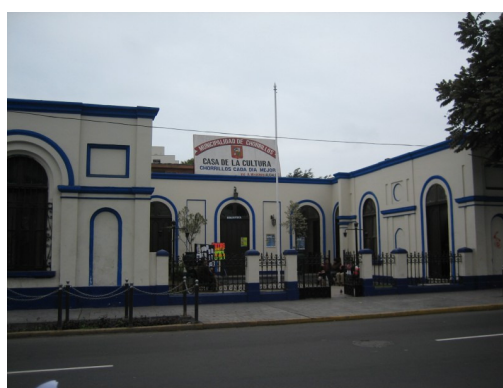
Figura 88 – Casa de la Cultura Municipalidad de Chorrillos

- Casa de la Cultura - Municipalidad de Chorrillos, consiste en edificación de 1 piso de mampostería en buen estado de conservación. Esta estructura fue restaurada en la década de los 80, pues se encontró por años en estado ruinoso luego de ser afectada por el sismo de 1974. Está ubicada en la Av. José Olaya como se muestra en la Figura 88.

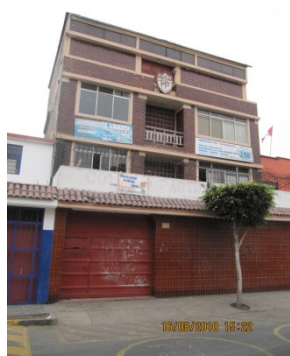
Figura 89. Colegio CEGNE Mi Perú

- El Colegio Particular CEGNE Mi Perú consiste en una edificación de 4 pisos de mampostería, en buen estado de conservación. Está ubicado en la Calle Manuel Zelaya. Ver Figura 89
- Se encontró además 1 centro de educación inicial en la calle Coronel Cano, con muros de mampostería confinada de tres pisos, en buen estado de conservación. Ver Figura 90.

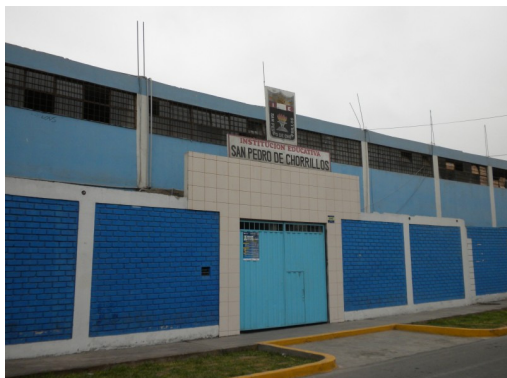
Figura 91. Institución Educativa San Pedro de Chorrillos

- 01 Centro Educativo San Pedro de Chorrillos el cual esta constituido por una estructura de 2 pisos de concreto armado y mampostería en buen estado. (Véase Figura 91).
- 01 Centro Educativo de Educación Inicial, con 2 pisos de mampostería confinada en buen estado. (Véase Figura 92).
- 01 Vivienda - Centro Educativo inicial de 03 pisos de mampostería confinada en buen estado. (Véase Figura 93).
- 01 Edificio denominado Centro del Adulto Mayor de ESSALUD, estructura de mampostería de 2 pisos, con techos aligerados y que se encuentra en buen estado (Véase Figura 94).

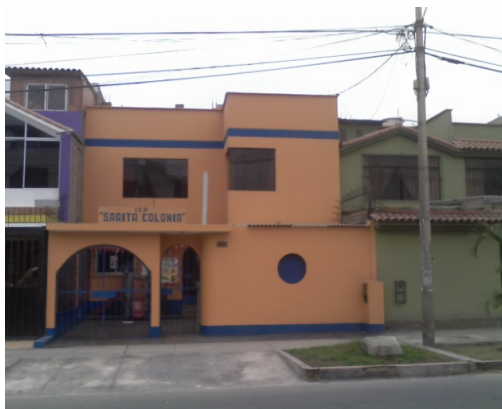
Figura 95. I.E.P. Sarita Colonia.

- I.E.P “Sarita Colonia”, ubicada en la calle Julio Vega Solís, es una edificación de dos niveles cuyo sistema estructural es albañilería confinada, al parecer es una vivienda adaptada en buen estado de conservación (Figura 95)

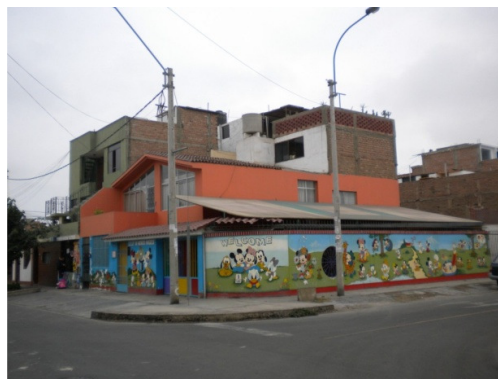
Figura 96. I.E.P. Inicial Mi Mágico Mundo.

- I.E.P “Mágico Mundo”, ubicada en la calle Eduardo Orozco, es una edificación de dos niveles en buen estado, cuyo sistema estructural es albañilería confinada, la cual ha sido adaptada a partir de una vivienda (Figura 96).

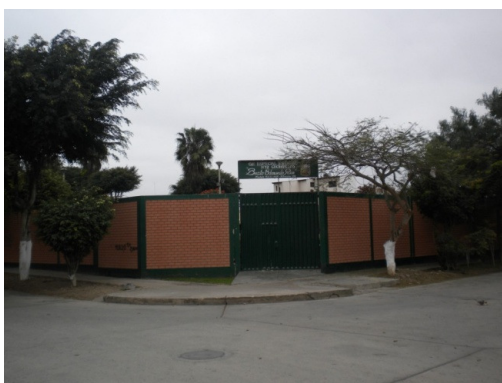
Figura 97. C.E. Especial Raimundo Rice.

- C.E. Especial Estatal “Beato Raimundo Rice”, ubicado en la calle Víctor Humareda, posee una extensión de casi toda una manzana y está conformado por pabellones de un solo nivel cuyo sistema estructural es albañilería confinada (Figura 97).

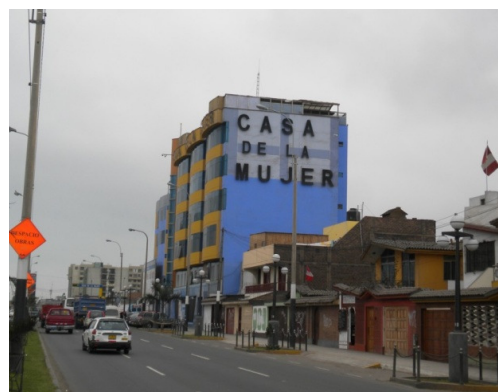
Figura 98. Clínica Casa de la Mujer.

Clínica “Casa de la Mujer, ubicado en la Av. Defensores del Morro cuadra 20, edificación de 7 niveles con un sistema estructural de pórticos de concreto y muros de corte; se encuentra en buen estado de conservación (Figura 98).

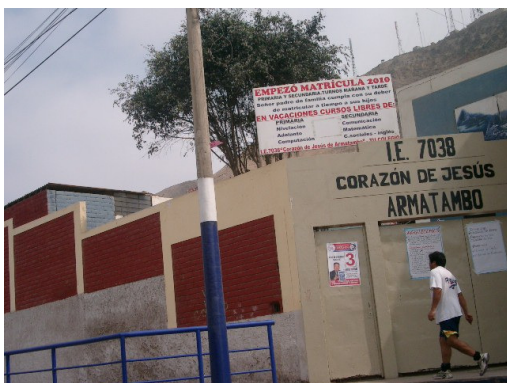
Figura 99. Colegio I.E 7038 Corazón De Jesús- Armatambo

- Centro Educativo: Colegio I.E 7038 Corazón De Jesús- Armatambo, la edificación es de mampostería confinada de 02 niveles, entre un estado de conservación regular y bueno.(Figura 99)
-
- Estadio: Como edificación importante, la estructura está formada por pórticos de concreto armado de regular estado de conservación.(Figura 100)

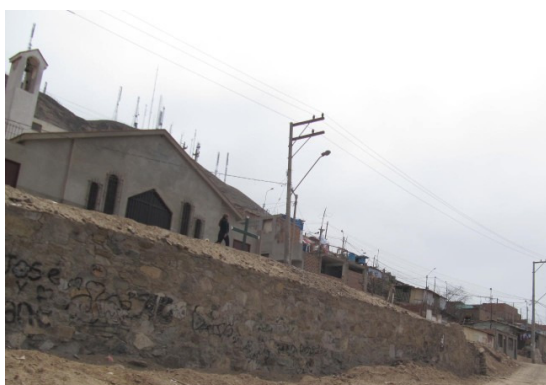
Figura 101. Iglesia

- Se pudo verificar la existencia de una Iglesia, cuyo material preponderante es el concreto armado, trabajando en conjunto con muros de mampostería en buen estado (Véase Figura 101).

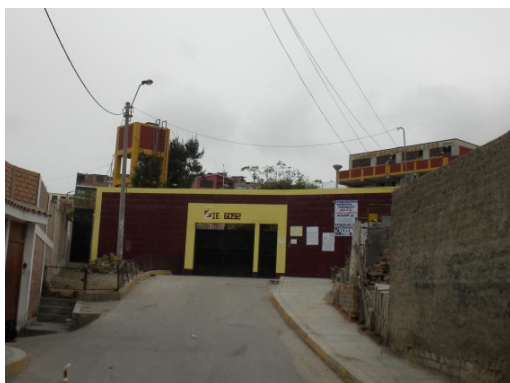
Figura 102. I.E. 6092

- Centro Educativo IE 6092, edificación de 3 pisos construida con pórticos de concreto armado y mampostería de relleno en buen estado. (Véase Figura 102).
- Iglesia Santa Teresa de Jesús, edificación de 2 pisos construida con un sistema estructural de pórticos de concreto y mampostería confinada en buen estado. (Véase Figura 103).

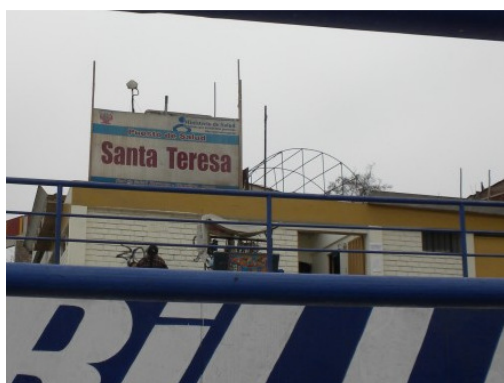
Figura 104. Puesto de Salud Santa Teresa

- Centro de Salud Santa Teresa, edificación de 1 piso construida con mampostería confinada en buen estado. (Véase Figura 104).
- Comisaría del Sector, constituida por una edificación de 2 pisos construida con mampostería confinada en buen estado. (Véase Figura 105).

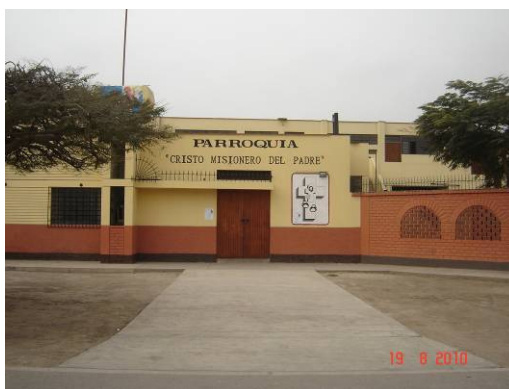
Figura 106: Parroquia Cristo Misionera del Padre

No hay colegios u otros edificios esenciales, sin embargo en el sector se ubica la parroquia Cristo Misionera del Padre, edificación de dos pisos en buen estado de conservación (Ver Figura 106).

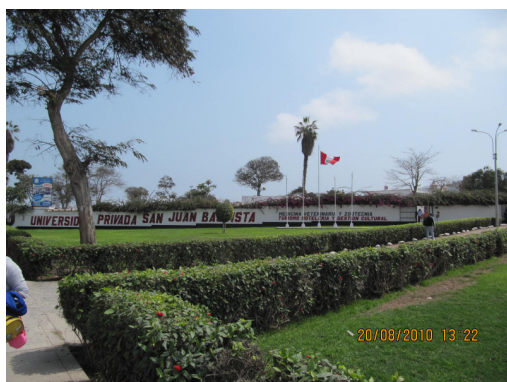
Figura 107. Universidad San Juan Bautista

- La Universidad San Juan Bautista. Está ubicada entre la Av. Lavalle y la Calle Republica tal como se ve en la Figura 107 constituidas por edificaciones bajas de aparente buen estado de conservación y relativamente nuevas.

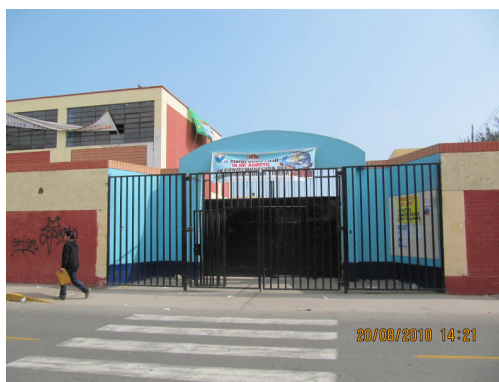
Figura 108. Colegio José Olaya

- El Colegio José Olaya consiste en edificaciones de 2 pisos de concreto armado rigidizado con muros de mampostería, en buen estado de conservación. Está ubicado en la Av. Machu Picchu. Este colegio ocupa una mayor área en comparación con los demás centros educativos encontrados en este sector. Ver Figura 108

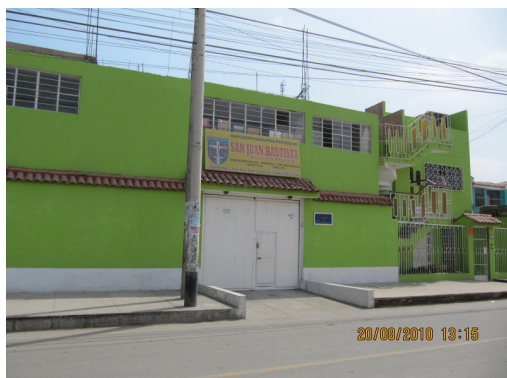
Figura 109. Colegio Particular San Juan Bautista

- El Colegio Particular San Juan Bautista consiste en una edificación de 2 pisos de mampostería, en buen estado de conservación. Está ubicado en la Calle Tahuantinsuyo. Ver Figura 109

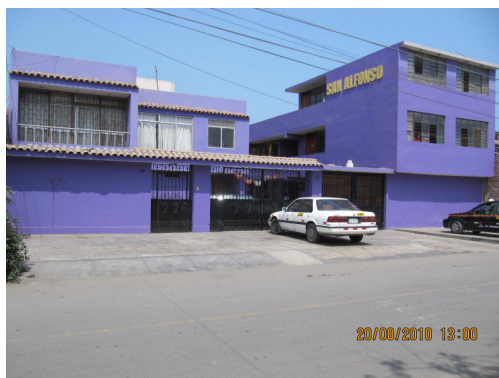
Figura 110 Colegio particular San Alfonso

- El Colegio Particular San Alfonso consiste en una edificación de 2 pisos de mampostería, en buen estado de conservación. Está ubicado en la Calle Los Canchis. Ver Figura 110

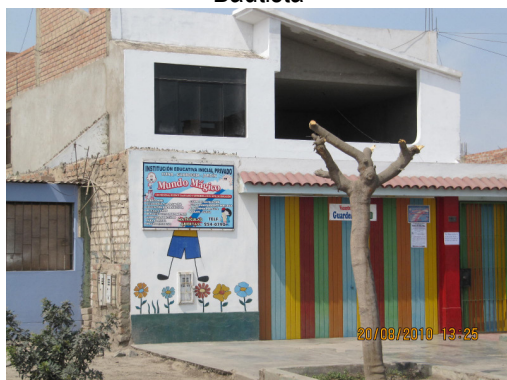
Figura 111. Centro Educativo Inicial Privado Mundo Mágico.

- Se encontraron además 2 centros de educación inicial en la Av. Las Balsas otros 5 centros educativos de 2 pisos en promedio, con muros de mampostería confinada en buen estado de conservación. Centro Educativo Inicial Privado Mundo Mágico Cuna Guardería Jardín Padre Pio (Ver Figura 111).

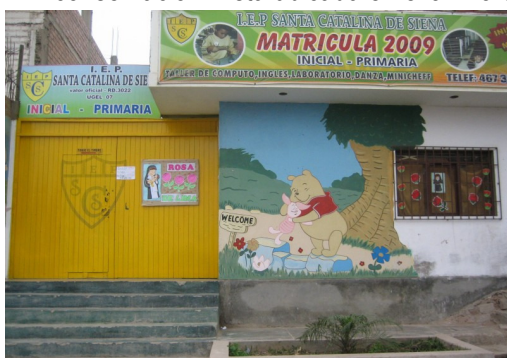
Figura 113 – I.E.P. Santa Catalina de Siena

- I.E.P. Santa Catalina de Siena, consiste en edificación de 1 piso de mampostería en buen estado de conservación. Está ubicada en la Av. San Martín, como se puede observar en la Figura 113.
- Wawa Wasi, consiste en edificación de 1 piso de mampostería en buen estado de conservación. Está ubicada en el Jr. Loreto como se muestra en la Figura 114.

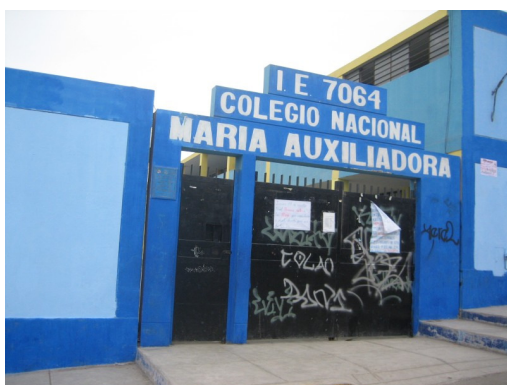
Figura 115 – I.E. 7064 Colegio Nacional María Auxiliadora

- I.E. 7064 Colegio Nacional María Auxiliadora, consiste en edificación de 2 pisos de pórticos de concreto armado con vanos rigidizados con mampostería en buen estado de conservación. Está ubicada entre la Av. Confraternidad, Cal. Santa Rosa y Psj. San Juan, como se puede observar en la Figura 115.
- Centro Educativo Privado Ángeles de Jesús, consiste en edificación de 2 pisos de mampostería en buen estado de conservación. Está ubicada en el Jr. Loreto como se muestra en la Figura 116.

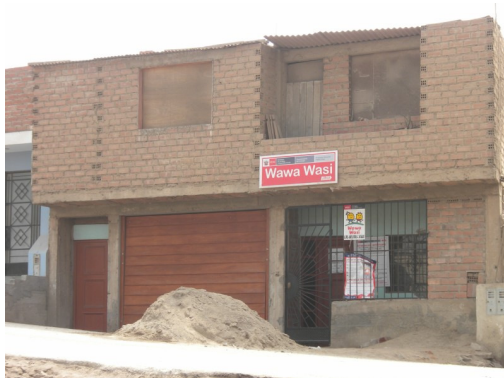
Figura 121 – Wawa Wasi

- Wawa Wasi, consiste en una edificación de 2 pisos de mampostería sin confinamiento en el segundo piso, y cobertura ligera. Está ubicada en la Cal. 2 de Mayo, como se muestra en la Figura 121.
- I.E.P. Jesús Nuestra Alegría, consiste en una edificación de 1 piso de mampostería en buen estado de conservación. Está ubicada en la Av. Mariscal Andrés Avelino Cáceres como se muestra en la Figura 122.

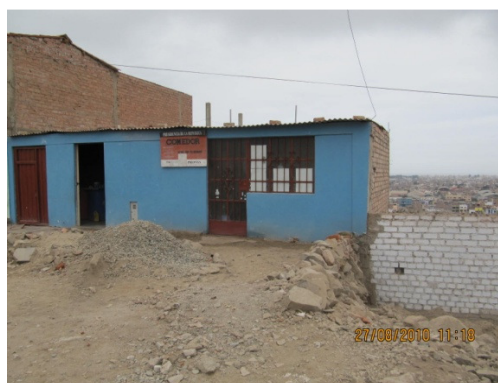
Figura 140. Comedor Popular

- Comedores Populares Se encontraron 2 de estos locales, son edificaciones de un piso de mamposterías construidas de manera informal, en buen regular estado de conservación. Ver Figura 140 y Figura 141

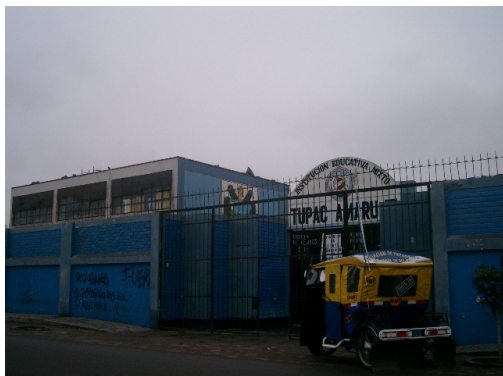
Figura 145. Colegio Túpac Amaru.

- Centros Educativos (02): Colegio Túpac Amaru (Ver Figura 145) y Colegio I.E N°6075 José María Arguedas (Figura 146), ambas son de concreto armado con muros rigidizados y de regular estado de conservación.
- Iglesia: Esta edificación es de concreto armado con un estado regular de 01 nivel (ver Figura 147).

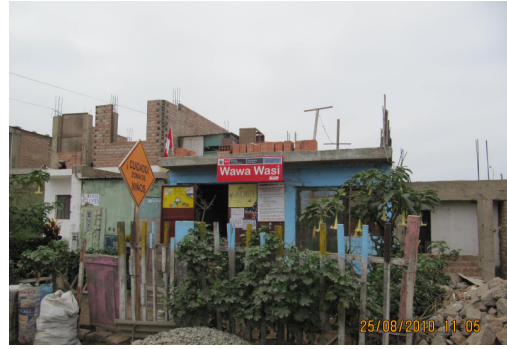
Figura 153 Local de Wawa Wasi

- El Colegio IE N° 6086 Santa Isabel consiste en edificaciones de 2 pisos de concreto armado rigidizado con muros de mampostería, en buen estado de conservación. Está ubicado en el Pasaje 28, ver Figura 150.
- El Colegio Las Villas del Mar consiste en una edificación de tres pisos de mampostería, en buen estado de conservación. Está ubicado en la calle Virgen de Chapi.. Ver Figura 151.
- Local de Wawa Wasi consiste en una edificación de 2 pisos de mampostería, en buen estado de conservación. Está ubicado entre el pasaje 6 y la avenida los Pinos. Ver Figura 152.
- Local de Wawa Wasi consiste en una edificación de un piso de mampostería, en regular estado de conservación. Está ubicado en la avenida Miramar. Ver Figura 153.

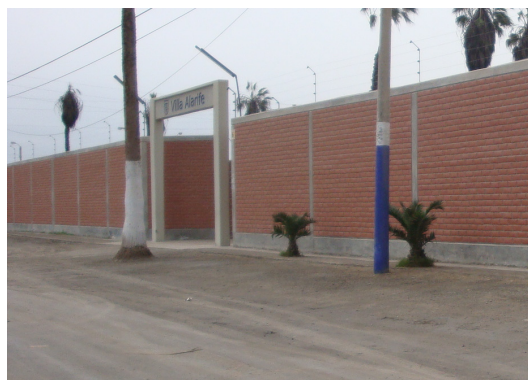
Figura 157. Villa Alarife.

- Centros Educativos (02): Colegio Privado Felipe Neri (Figura 156) y Villa Alarife (Ver Figura 157), ambos centros educativos se encuentran en la urbanización la encantada con un buen estado de conservación.
- Iglesia: esta edificación es de concreto armado localizado también en la urbanización la encantada con buen estado de conservación (Ver Figura 158)

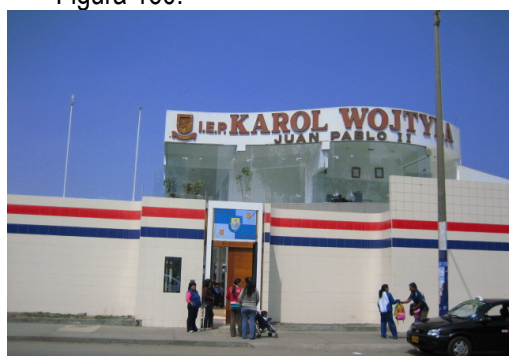
Figura 159 – IEP Karol Wojtyla

- I.E.P. Karol Wojtyla - Juan Pablo II, consiste en edificaciones de 2 pisos de mampostería en buen estado de conservación. Está ubicada en la Av. Alameda Sur, como se puede observar en la Figura 159.
- C.E.P. San Alfonso, consiste en edificaciones de 5 pisos de pórticos de concreto armado en buen estado de conservación. Está ubicada en la Cal. Barataria como se muestra en la Figura 160.

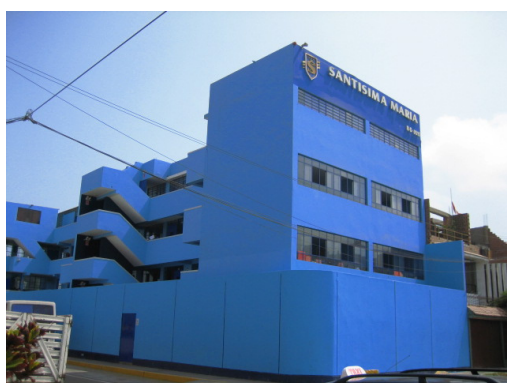
Figura 161 - Colegio Santísima María

- Colegio Santísima María, consiste en edificaciones de 4 pisos de pórticos de concreto armado en buen estado de conservación. Está ubicada entre las calles Chiloe, Genovea y Pascua como se muestra en la Figura 161.
- Colegio Estrella de María, consiste en edificaciones de 4 pisos de mampostería en buen estado de conservación. Está ubicada entre la Av. Alameda los Horizontes como se muestra en la Figura 162.

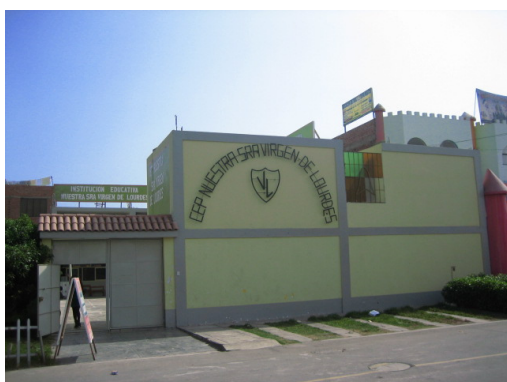
Figura 163 – CEP Nuestra Sra. Virgen de Lourdes.

- CEP Nuestra Sra. Virgen de Lourdes, consiste en edificaciones de 2 pisos de pórticos de concreto armado en buen estado de conservación. Está ubicada en la Cal. Cabo Blanco como se muestra en la Figura 163.
- IEI Reino Mágico, consiste en edificaciones de 2 pisos de mampostería en buen estado de conservación. Está ubicada en la Cal. Cabo Blanco como se muestra en la Figura 164.

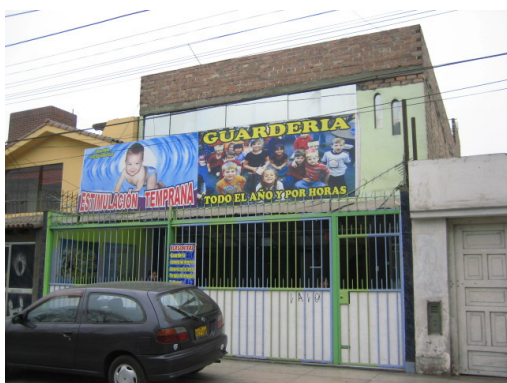
Figura 165 – Nido Personitas

- Nido Personitas, consiste en edificaciones de 2 pisos de mampostería en buen estado de conservación. Está ubicada en la Av. Alameda Sur como se muestra en la Figura 165.
- Colegio Divino Maestro, consiste en edificaciones de 4 pisos de mampostería en buen estado de conservación. Está ubicada entre las calles Esteves, Tortugas y Piedra Redonda como se muestra en la Figura 166

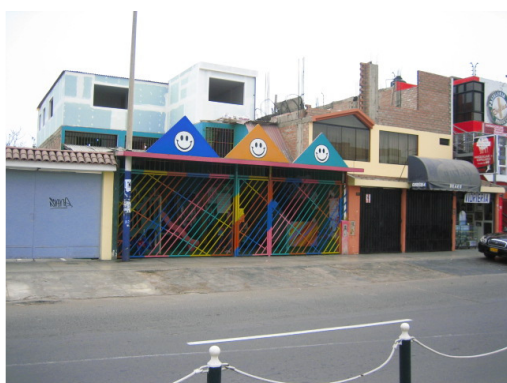
Figura 167 – Nido Personitas

- Caritas Felices, consiste en edificaciones de 3 pisos con mampostería en los dos primeros pisos y elementos ligeros en el tercer piso, en buen estado de conservación. Está ubicada en la Av. Alameda los Cedros como se muestra en la Figura 167.
- Institución Educativo Arq. Fernando Belaunde Perry, consiste en edificaciones de 2 pisos de mampostería en el primer piso y madera en el segundo piso, en buen estado de conservación. Está ubicada entre la Av. Alameda Sur, calles Piedra Redonda y Galapagos como se muestra en la Figura 168.

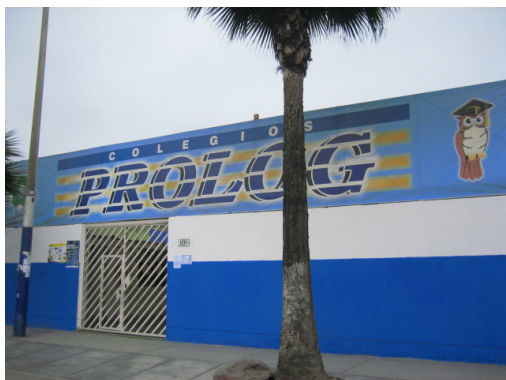
Figura 169 – Colegio Prolog

- Colegio PROLOG, consiste en edificaciones de 2 pisos de mampostería en buen estado de conservación. Está ubicada en la Av. Alameda Sur como se muestra en la Figura 169.
- Colegio Divino Maestro, consiste en edificaciones de 4 pisos de mampostería, en buen estado de conservación. Está ubicada entre la Av. Alameda Ballestas, calles las Tortugas y las Malvinas como se muestra en la Figura 170.

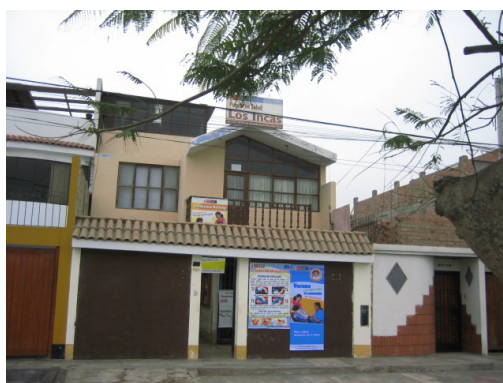
Figura 171 – Puesto de Salud Los Incas

- Puesto de Salud los Incas, consiste en edificación de 3 pisos, siendo los 2 primeros pisos de mampostería y el tercero piso en madera, en buen estado de conservación, Está ubicada en la Cal. Guyanas como se muestra en la Figura 171.

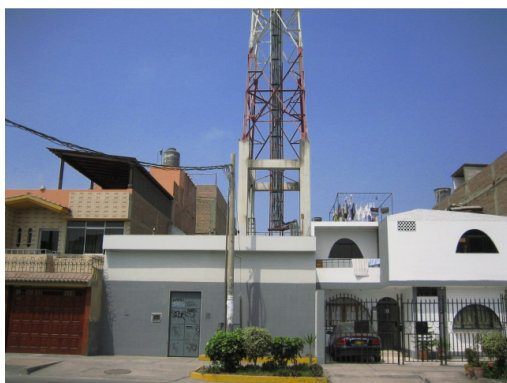
Figura 172 - Antena sobre la vivienda

- Se observó antena sobre la vivienda ubicada en la Cal. Tres Marías como se muestra en la Figura 172.
- Se observó antena sobre la vivienda ubicada en la esquina de la Cal. Tres Marías con Av. San Lorenzo como se muestra en la Figura 173
- Se observó antena sobre la vivienda ubicada en la Av. Alameda Sur como se muestra en la Figura 174.

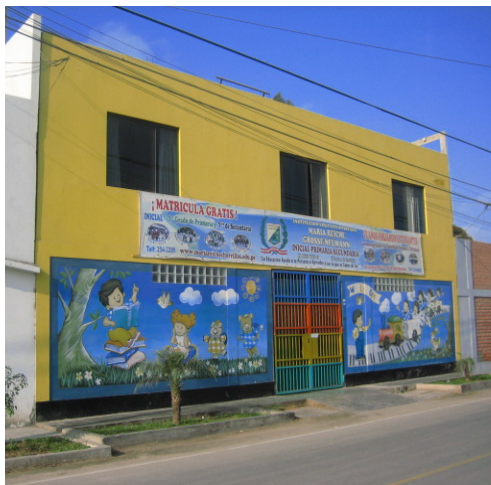
Figura 175. I.E.P. María Reiche.

- Dentro de los límites del sector 20, encontramos 1 institución educativa de nivel inicial, cuya edificación ha sido adaptada de una vivienda de dos niveles y el cual posee una configuración basada en albañilería confinada (ver Figura 175); 2 instituciones de nivel primario; cuyos sistemas sismorresistentes están basados en albañilería confinada para el edificio de dos niveles y aporticado para el edificio de tres niveles edificaciones (ver Figura 176). Todos se encuentran en buen estado de conservación.
