**CONVENIO ESPECÍFICO DE COOPERACIÓN INTERINSTITUCIONAL
ENTRE EL MINISTERIO DE VIVIENDA, CONSTRUCCIÓN Y SANEAMIENTO
Y LA UNIVERSIDAD NACIONAL DE INGENIERÍA “ESTUDIO DE MICRO
ZONIFICACIÓN SÍSMICA Y VULNERABILIDAD EN LA CIUDAD DE LIMA”**

INFORME No. 3

RESUMEN EJECUTIVO DEL ESTUDIO DE MICROZONIFICACIÓN SISMICA Y EVALUACIÓN DE LA VULNERABILIDAD DE EDIFICACIONES EN EL DISTRITO DE CHORRILLOS

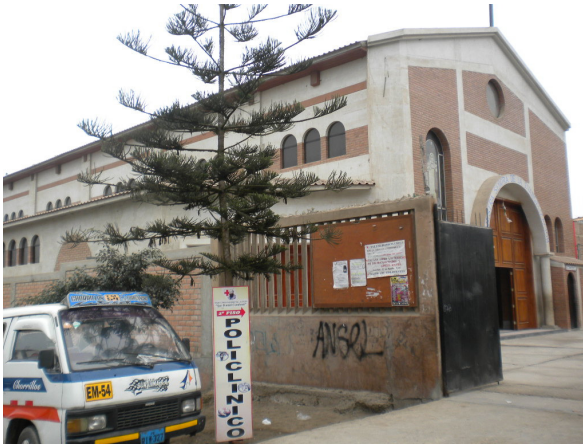
Figura 177. Complejo Parroquial "San Daniel Comboni".

- C.E.P. Mariano Santos, consiste en una edificación de dos niveles de pórticos de concreto armado rigidizado con muros de mampostería, en buen estado de conservación (ver Figura 177)
- I.E. N° 7075 “Juan Pablo II”, comprende toda una manzana y cuenta con bloques de uno y dos niveles, de muros de mampostería confinada y pórticos de concreto armado respectivamente, se encuentra en buen estado de conservación (ver Figura 178).
- I.E.P. Montessori, cuya edificación es de dos niveles formado por muros de mampostería confinada, en buen estado de conservación.

- Complejo Parroquial “San Daniel Comboni” que comprende una parroquia, un policlínico y un centro educativo, cuyas instalaciones ocupan toda una cuadra y la configuración predominante es pórticos de concreto rigidizado con muros de mampostería en buen estado de conservación.
- Parroquia y comedor parroquial “Señor de los Milagros”, cuya edificación es de dos niveles formado por muros de mampostería confinada, en buen estado de conservación.

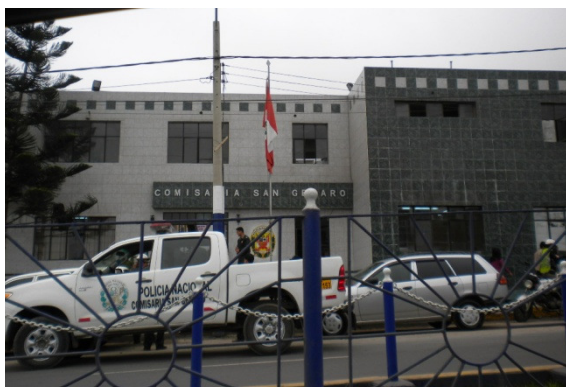
Figura 179. Comisaría San Genaro.

- Puesto de Salud "Nueva Caledonia" cuya edificación es de albañilería confinada con cobertura ligera de un solo nivel en regular estado de conservación.
- Comisaría "San Genaro", la cual consiste en una edificación de albañilería confinada de dos niveles en buen estado de conservación (ver Figura 179).
- Mercado Principal de la asociación de comerciantes, el cual comprende toda una manzana y puestos de un solo nivel ya sea de albañilería o madera, dentro de un cerco perimétrico de albañilería (ver Figura 180).

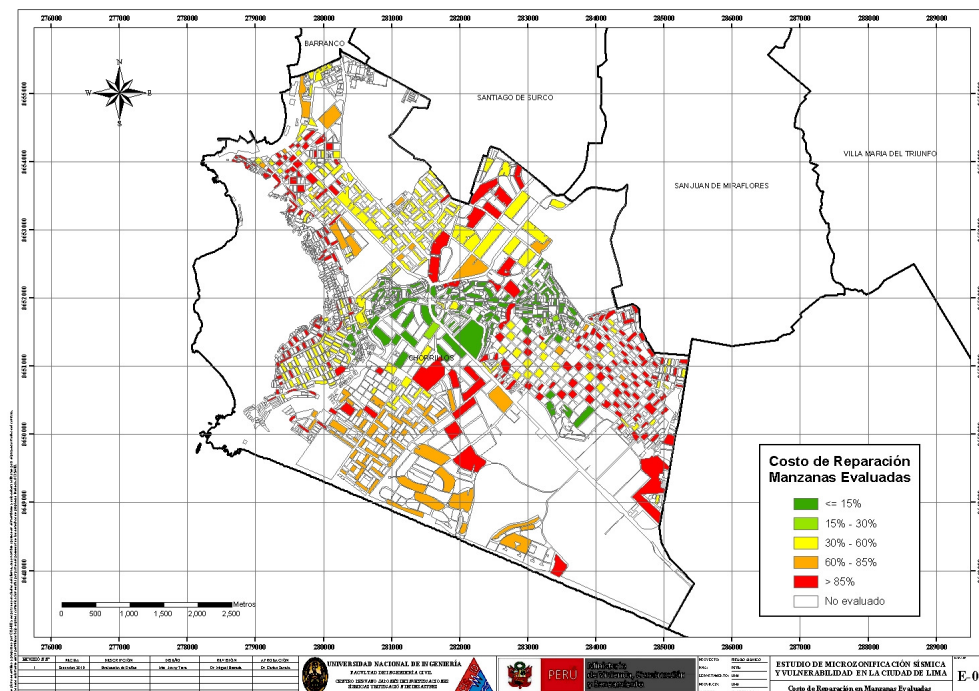
Basados en la información de campo se evaluaron 554 manzanas con los datos de sus lotes representativos, dando como resultado el mapa de costo de reparación mostrado en la Figura 182.

Figura 182. Resultado del cálculo del costo de reparación para las manzanas evaluadas.

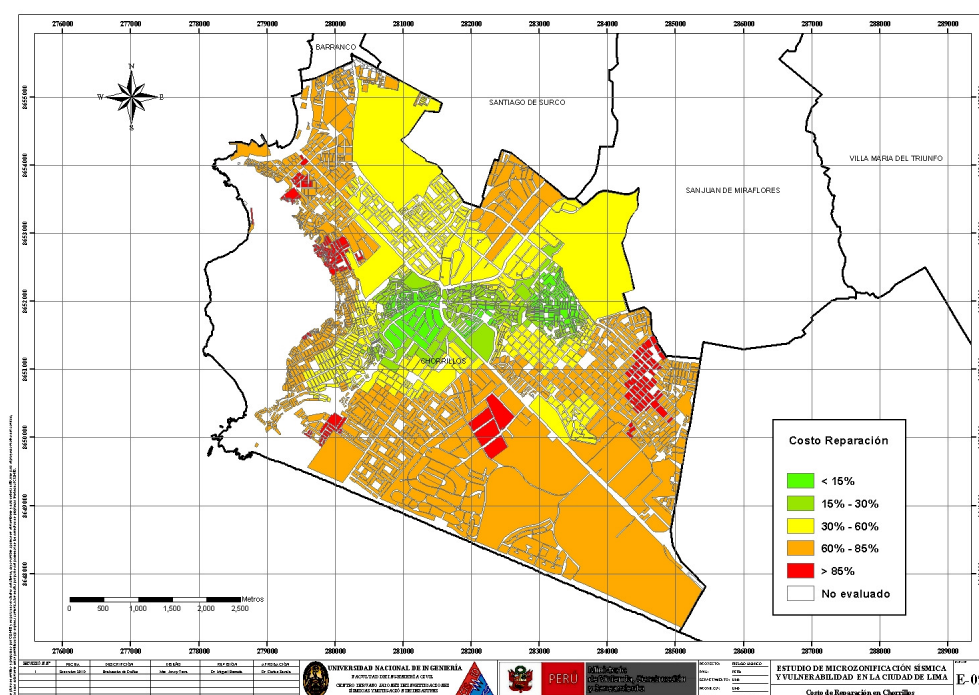
La **Figura 183** muestra el resultado de la interpolación de los valores del costo de reparación sobre todo el distrito de Chorrillos.

Figura 183. Imagen de interpolación del costo de reparación (método IDW)

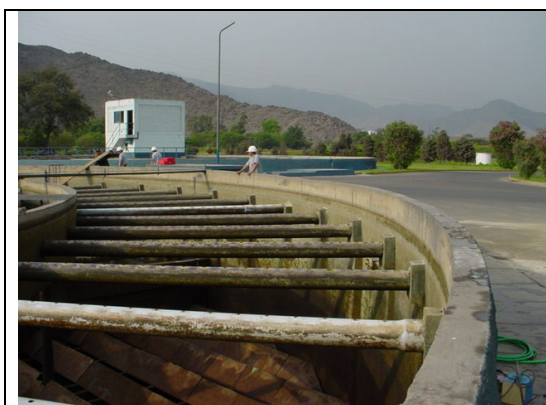
Figura 187. Vista de un decantador

Dentro de este proceso en el año 2005, por encargo de SEDAPAL, CISMID-UNI desarrolla el estudio de vulnerabilidad sísmica de las estructuras de los decantadores de la planta de tratamiento de la Atarjea (ver Figura 187). En este estudio se identificaron daños en los muros de los decantadores (los cuales ya habían sido reforzados en la década del 60) y asimismo se pudo determinar la pérdida del refuerzo por oxidación de las varillas (ver Figura 186). Se extrajeron núcleos de concreto endurecido con la finalidad de conocer la calidad actual del material (ver Figura 185)

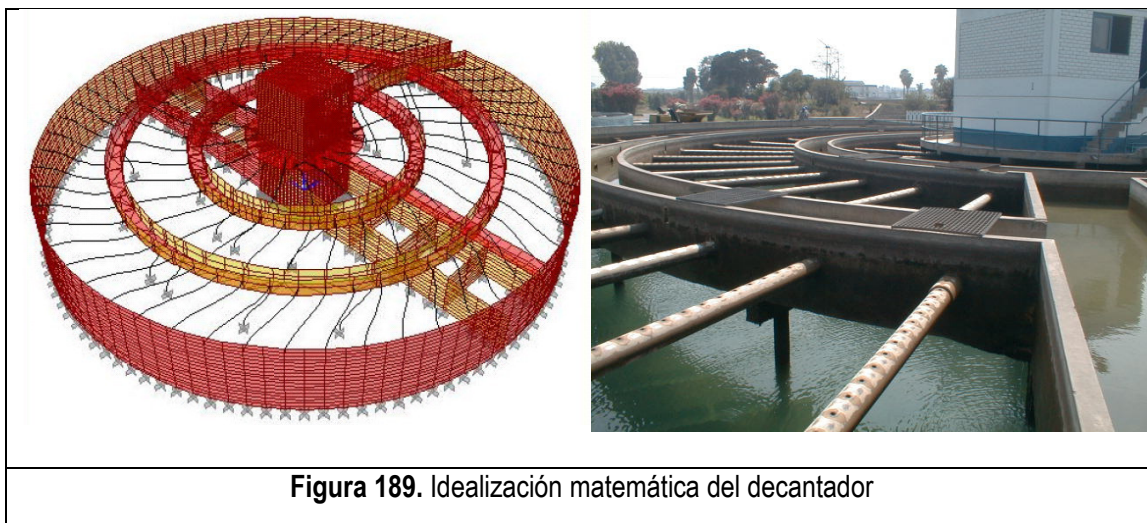
Como consecuencia del levantamiento de daños del estudio del 2005, se desarrollo un modelo matemático con elementos finitos a fin de determinar la demanda sísmica de las estructuras bajo un sismo severo. En este caso se utilizó como sismo de diagnostico los sismos de Lima 9/10/1974 y 17/10/1966, determinándose la respuesta sísmica para las condiciones de los decantadores en el año 2005, encontrándose que 5 de los decantadores son vulnerables, ya que los esfuerzos sobre sus muros no podrían soportar una demanda de sismo severo. En la Figura 189 el modelo matemático de la estructura de un decantador típico de la planta de la Atarjea de SEDAPAL.

Figura 189. Idealización matemática del decantador

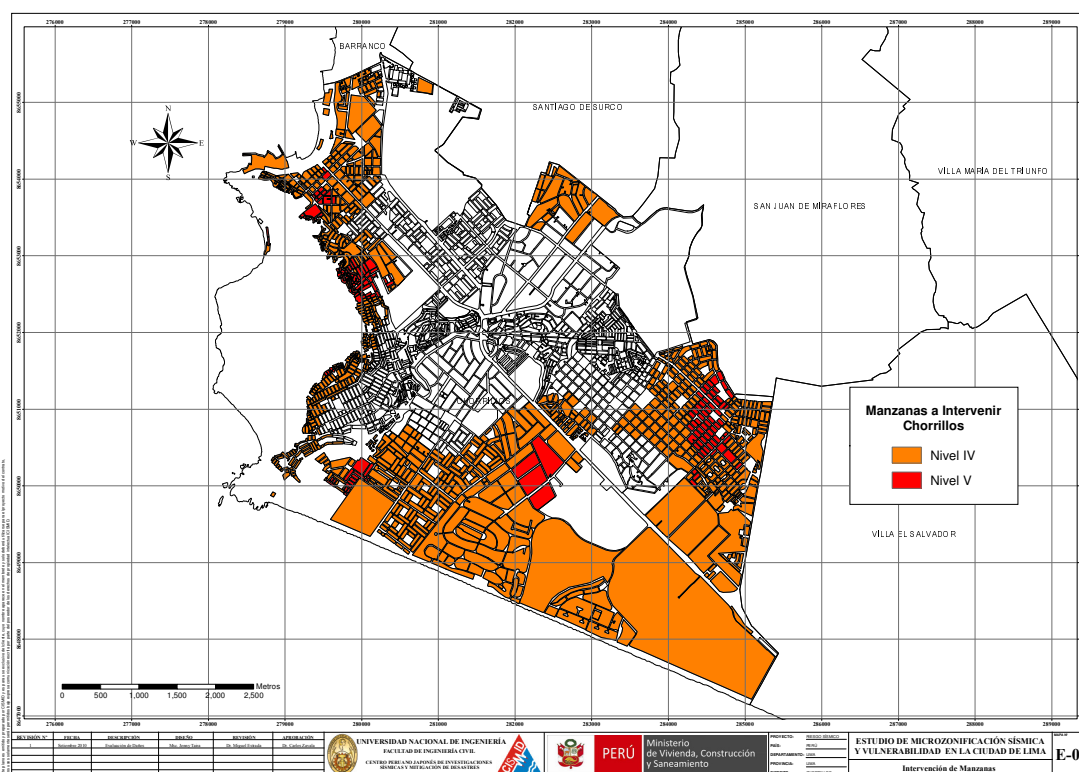
Tabla 8: Composición de la muestra por nivel de daño esperado

Mamposteria	Nivel I	102	
	Nivel II	1	
	Nivel III	180	
	Nivel IV	61	
	Nivel V	156	397
Concreto	Nivel I	0	
	Nivel II	1	
	Nivel III	5	
	Nivel IV	10	
	Nivel V	13	28
Acero	Nivel III	1	
	Nivel V	3	4

Figura 194: Ubicación de manzanas a intervenir

A continuación se proponen algunos casos representativos para el reforzamiento de muros de albañilería existentes con deficiencia de confinamiento, refuerzo de muros de albañilería existentes con deficiencia de tamaño o sección, para el reforzamiento de columnas de concreto y para la inclusión de muros de concreto a partir de columnas existentes. Considerando las manzanas que poseen nivel de daño IV y V, que son aquellas que tendrían que ser intervenidas de forma inmediata, se ha cuantificado que 1149 manzanas requieren ser intervenidas para evitar un daño severo o el colapso. La ubicación de estas edificaciones es presentada en la Figura 194, donde se muestran aquellas viviendas cuyo costo de reparación es superior al 65% de su valor. Las zonas en color rojo muestran las manzanas con una mayor probabilidad de colapso, mientras que las zonas en color naranja muestran las manzanas con una alta probabilidad de daño severo. La intervención de estas viviendas debe realizarse luego de una evaluación al detalle de la edificación por parte de un especialista en diseño de estructuras antisísmicas.

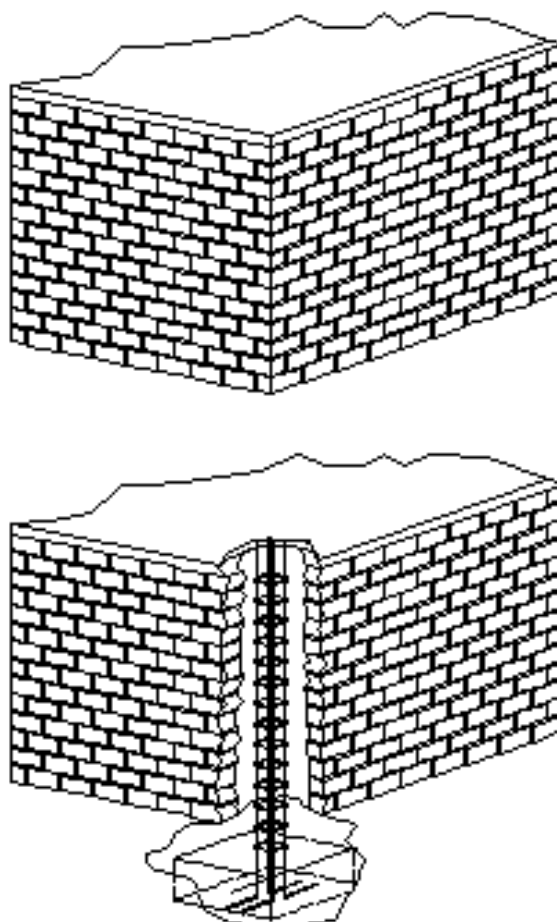
Es de conocimiento general que una edificación de albañilería (mampostería) de ladrillo sin el debido confinamiento representa un peligro para sus ocupantes, ya que al no tener confinamientos no existen los elementos de borde que puedan desarrollar en conjunto con los ladrillos la toma de las fuerzas de tracción, para las cuales la mampostería es muy débil. Caso especial son los muros esquineros, que generalmente se abrirán en las esquinas ante la demanda sísmica, originando el volteo fuera del plano de sus muros concurrentes. Por esta razón, en ausencia de confinamientos es imprescindible dotar de columnas en los extremos a estos muros. Para este propósito es necesario

Figura 195: Detalle de inclusión de columnas de reforzamiento en muro sin confinamiento existente

en primera instancia insertar una zapata dentro del cimiento corrido, de manera que las columnas de confinamiento puedan unirse al muro. Para esto será necesario demoler el muro en su esquina dejando un endentado, con la finalidad de colocar la canastilla de refuerzo y posteriormente vaciar al elemento estructural.

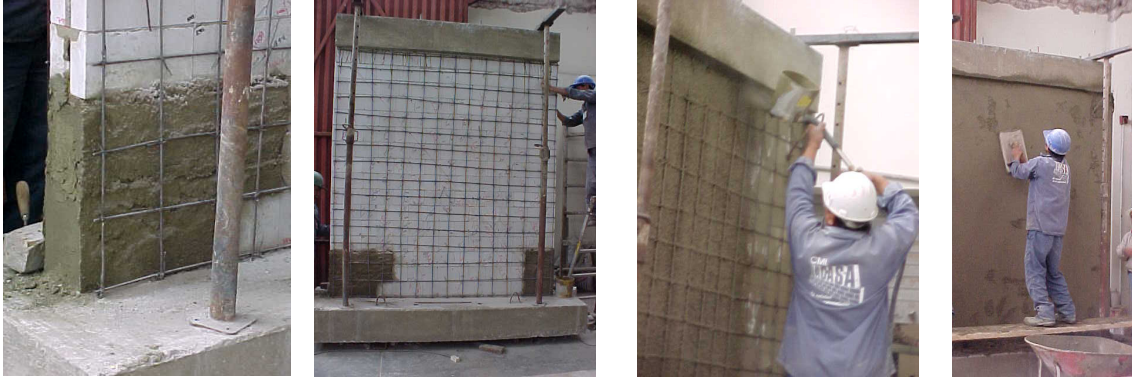
De acuerdo a la norma de diseño de albañilería NTE-070-RNE, la densidad de muros de una edificación, se define como la relación entre el área de muros estructurales de elementos área del área techada del nivel en estudio. Esta relación se encuentra entre el 4% al 5% del área techada en estudio, dependiendo de la zona sísmica, la aceleración esperada y el tipo de suelo. Cuando este criterio no se cumple, existirá deficiencia en el tamaño o sección del muro. En este caso, ya que el muro existe, lo comúnmente adoptado para el reforzamiento de este tipo de muro es el envolver al muro con una malla de fierro de $\frac{1}{4}$ " de diámetro espaciados cada 10 cm. en ambas direcciones. Este reforzamiento puede hacerse con acero dúctil o con mallas electrosoldada.

Figura 196: Detalle de refuerzo sobre las caras del muro

En la se Figura 196 se muestra la secuencia del refuerzo de un muro de albañilería, considerando el incremento de la sección con la colocación de malla y recubrimiento.
