**INSTITUTO GEOLÓGICO MINERO Y METALÚRGICO
DIRECCIÓN DE GEOLOGÍA AMBIENTAL Y RIESGO GEOLÓGICO**

**ALUVIÓN EN EL SECTOR 16 DE NOVIEMBRE, AMBO:
ORIGEN Y GEODINÁMICA EN LAS MICROCUENCAS
ARROYO 1 Y ROGRÓN/MARCACOTO
(DISTRITO Y PROVINCIA DE AMBO, REGIÓN HUÁNUCO)**

**BILBERTO ZAVALA CARRION
SEGUNDO NUÑEZ JUÁREZ
MANUEL VILCHEZ MATA**

HUÁNUCO, ABRIL DE 2010

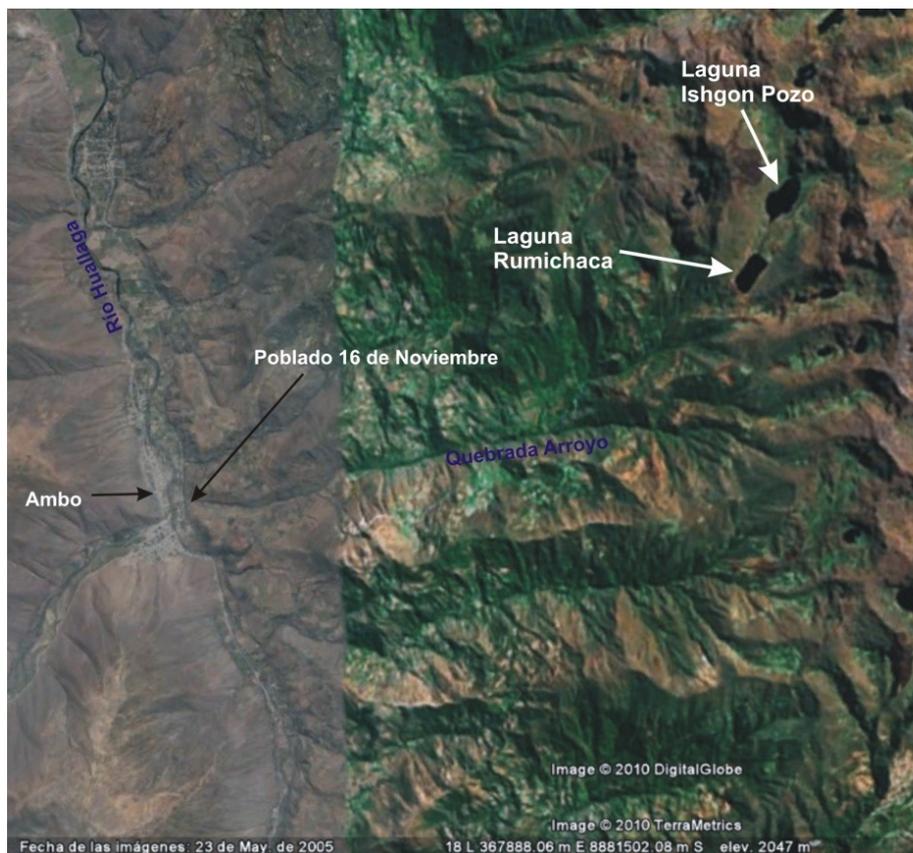
Figura 2. Imagen satelital de la quebrada Arroyo, se aprecian sus nacientes (Lagunas).

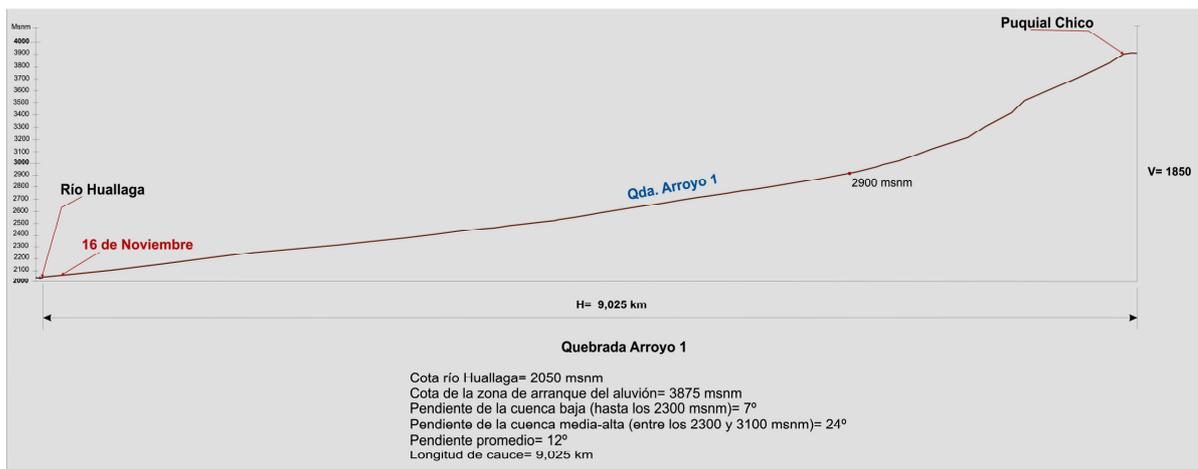
La microcuenca Arroyo1/Huamanpari, presenta una forma ancha en su cabecera y alargada en su sector medio e inferior. Se desarrolla entre los 4350 y 2060 m.s.n.m. (Figura 4). Nace en las lagunas de Rumichaca y Ishgon Pozo, y desemboca en la margen derecha del río Huallaga, sector 16 de Noviembre, frente a la localidad de Ambo, donde forma un abanico proluvial (huayco), con una pendiente promedio de 12° , con una longitud de cauce de 9,225 km.

Figura 4. Perfil topográfico de la quebrada Arroyo 1.

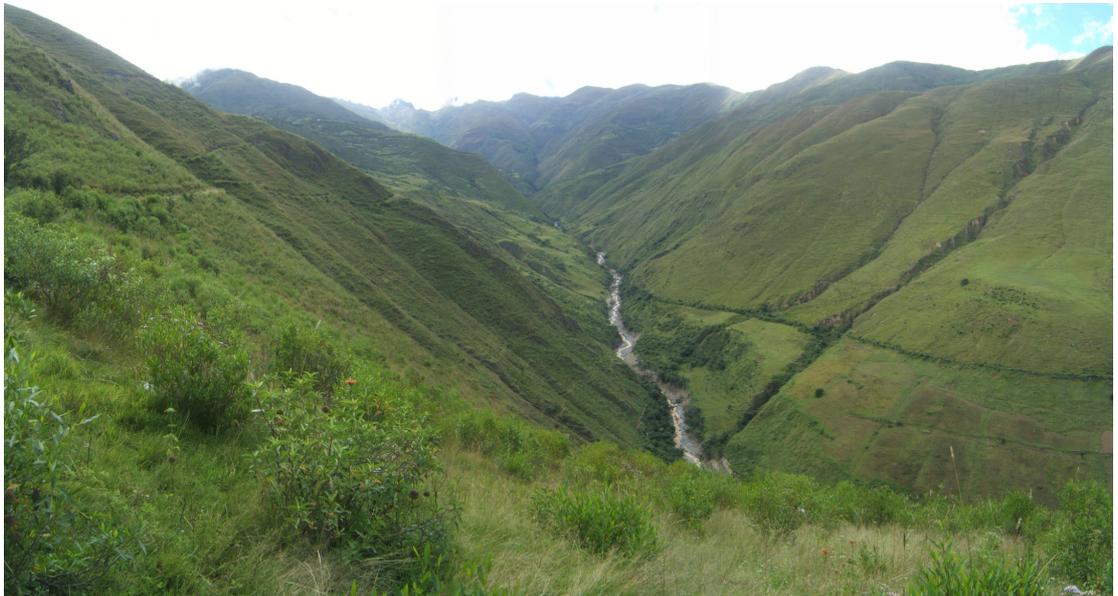
Foto 10. Vista aguas arriba en la quebrada Arroyo1/Huamanpari, cuenca media, muestra un valle en “V”, con laderas de fuerte pendiente sobre la cual discurrió el flujo de detritos.

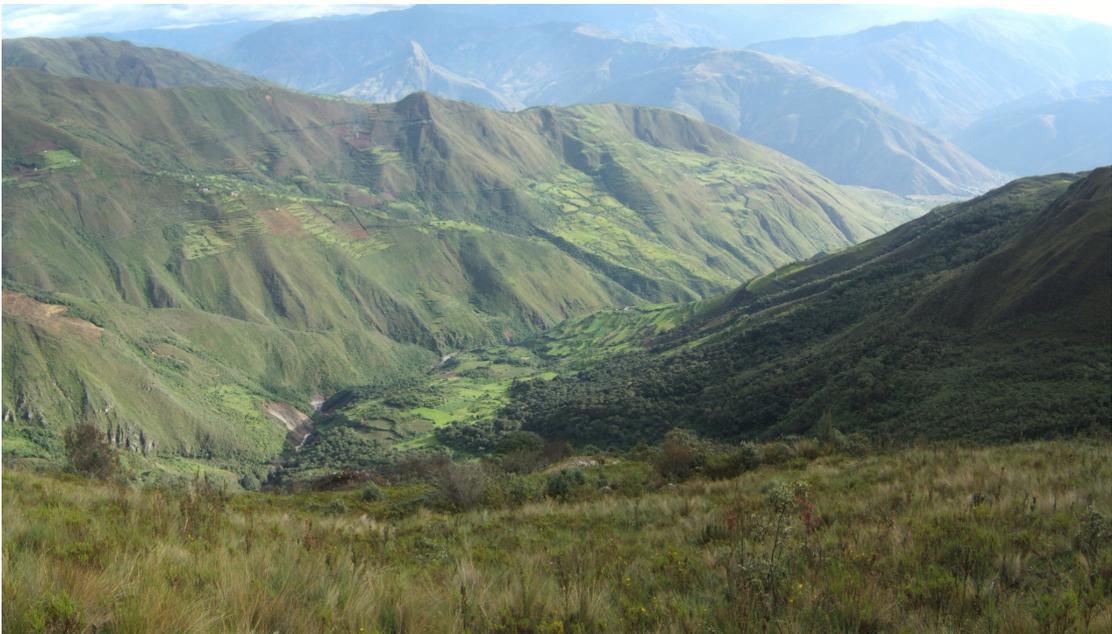
Foto 11. Vista aguas abajo del valle de la quebrada Arroyo 1 en el sector de Churrias y Rinconada que muestra cicatrices o escarpas de deslizamiento antiguos. Se distingue además una zona de derrumbe en el cauce de la quebrada

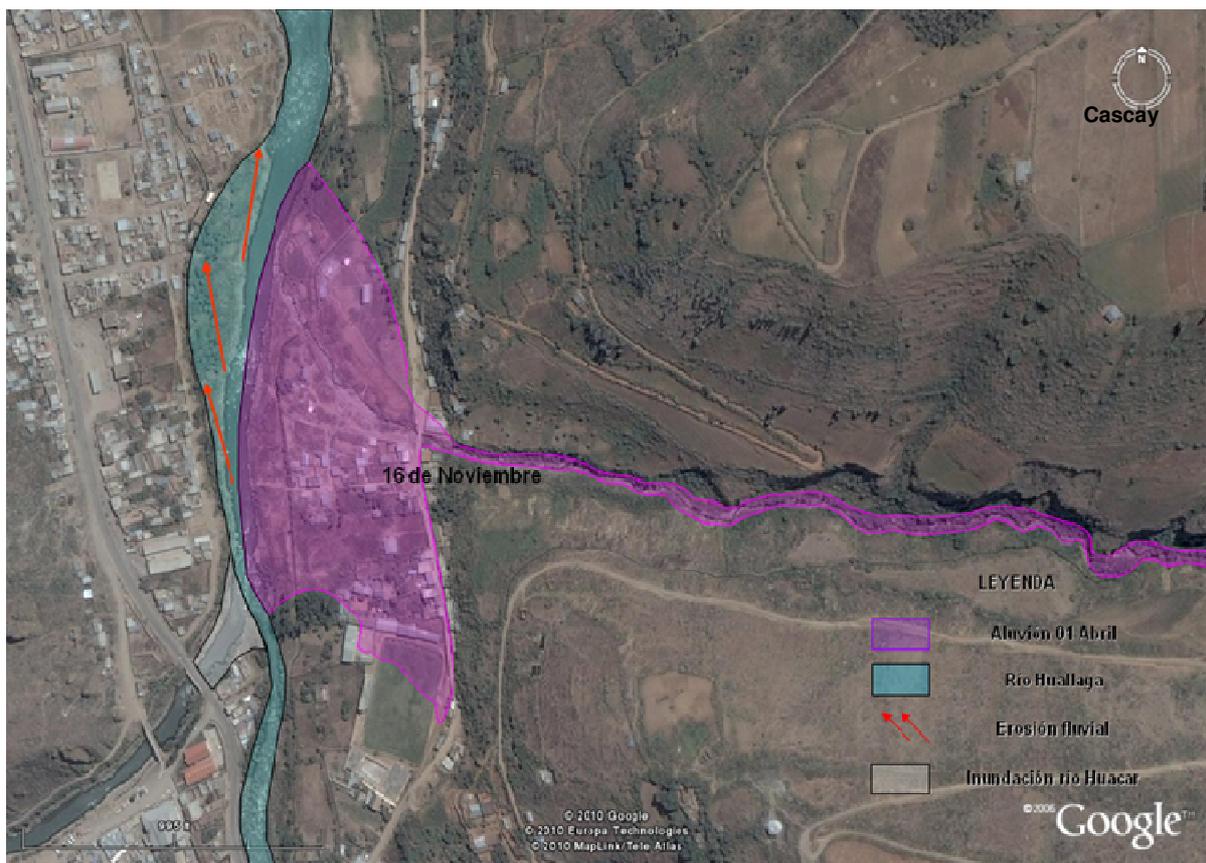
Siguiendo una dirección predominante este-oeste y de una manera zigzagueante origina un pequeño abanico proluvial (foto 12 y figura 5) en su desembocadura en el río Huallaga en el sector 16 de Noviembre. En este tramo final transcurre

Figura 5. Imagen satelital que muestra el abanico proluvial en la desembocadura de la quebrada Arroyo, originada por el aluvión del 01 de abril del 2010.

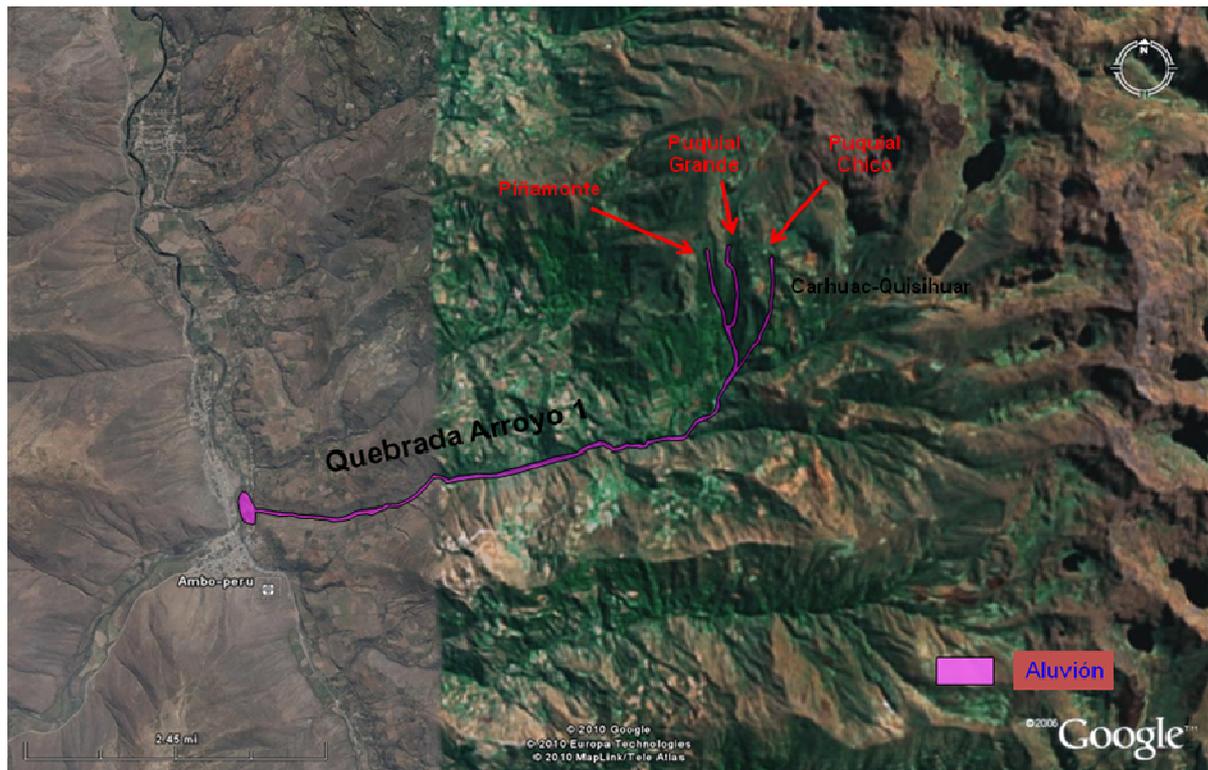
El evento ocurrido el 01 de abril del 2010, de acuerdo a las observaciones de campo, se originó de un episodio principal proveniente de tres vertientes glacio-fluviales: Piñamonte, Puquial Grande y Puquial Chico; esta última en el sector de Carhuac la zona principal que originó el aluvión.

El material fue arrastrado pendiente abajo por la quebrada Arroyo, tras tres horas y media aproximadamente, de intensas precipitaciones pluviales según las versiones de los pobladores de Carhuac-Quishuar, en donde se registraron también varios eventos pequeños de derrumbes y avalanchas de detritos.

Figura 6. Microcuenca Arroyo 1, se resalta la trayectoria del flujo de detritos o aluvión.

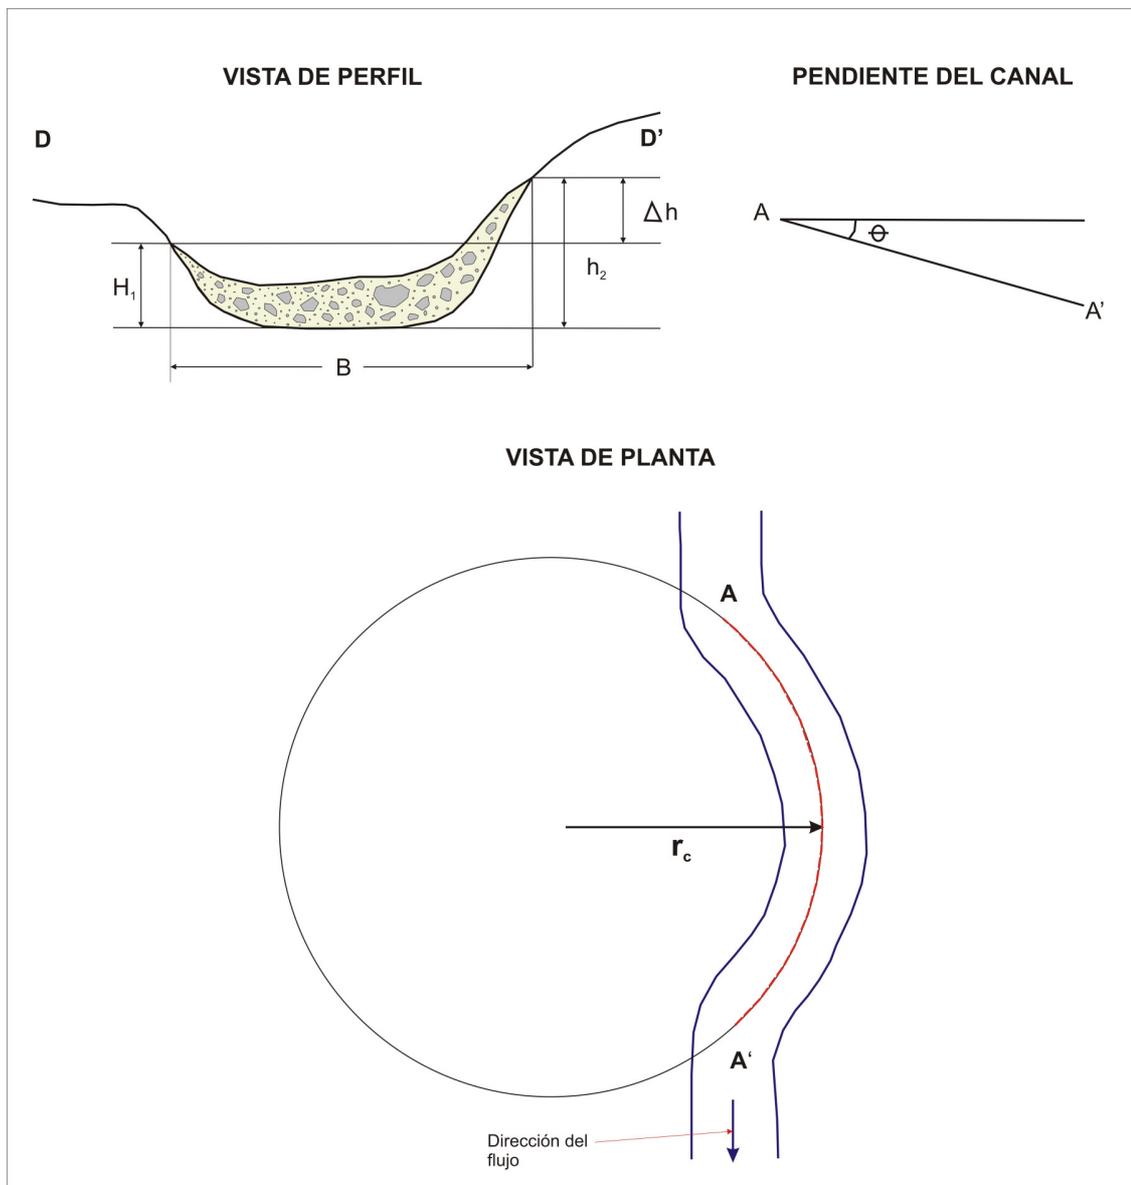
Para determinar indirectamente la velocidad de un flujo de detritos se utilizó la fórmula propuesta por Chow (1959), utilizando esquemas de planta y perfil en un recodo del cauce con evidencias de campo de las huellas del lodo dejadas en las márgenes (Ver Figuras 7 y 8 y Foto 41):

Figura 7. Esquemas de planta y perfil utilizados en el cálculo de la velocidad del flujo de detritos.

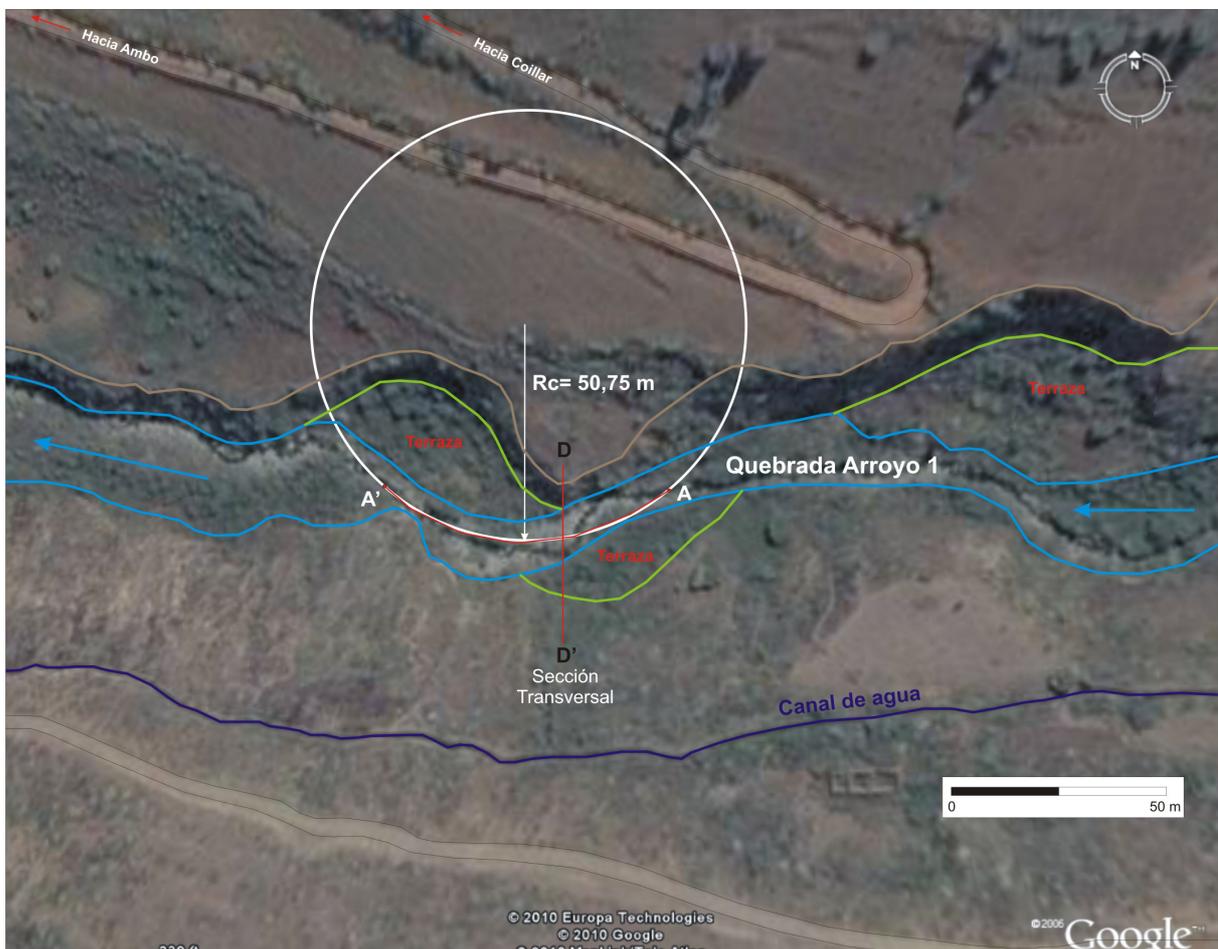
$$\begin{aligned}
 V(\text{m/s}) &= (9,81 \text{ m/s}^2 \times 50,75 \text{ m} \times 0,990268 \times 0,2229)^{0,5} \\
 V &= 10,43 \text{ m/s} \quad (\text{Equivalente a } 37,5 \text{ Km/hora}^4)
 \end{aligned}$$

Figura 8. Imagen satelital que permite el cálculo de los parámetros requeridos en la fórmula de Chow, a partir de datos de campo.

⁴ Este valor calculado coincide aproximadamente con el tiempo en que duró el evento desde el inicio u origen en la zona de Puquial Chico y 16 de Noviembre, según la versión de los pobladores. Vale decir que en aproximadamente 13,5 minutos bajó el flujo. De acuerdo a la clasificación de Cruden y Varnes, 1996, la velocidad alcanzada por el movimiento en masa lo caracteriza como un evento extremadamente rápido (velocidad mayor a 5 m/s).

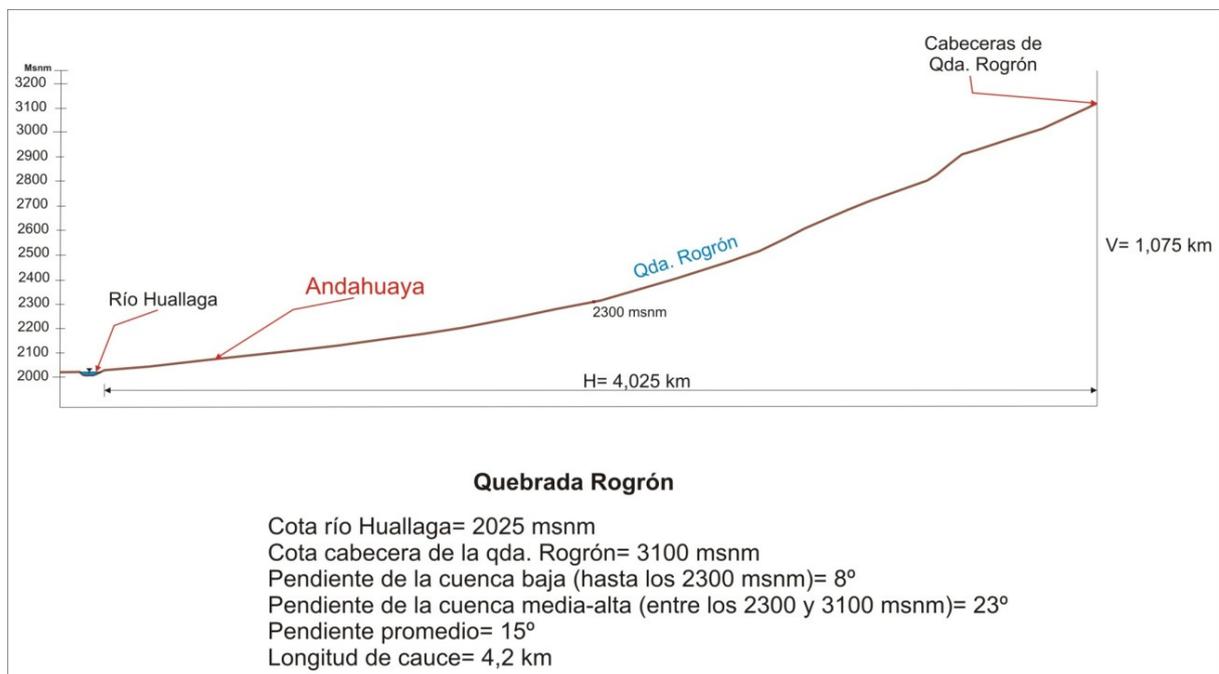
Figura 9. Perfil topográfico de la quebrada Rogrón/Marcacoto.

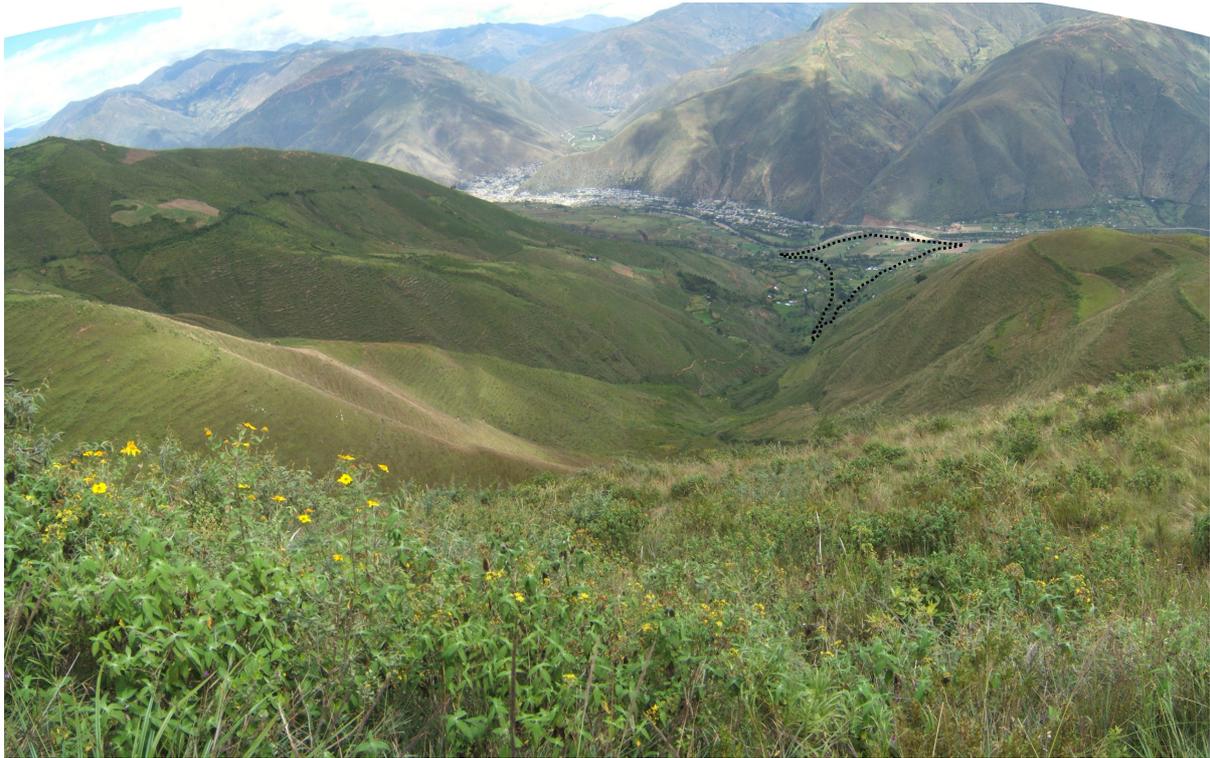
El sector Andahuaya se ubica sobre los depósitos de un abanico de origen proluvial (huayco), en la desembocadura de la quebrada Rogrón/Marcacoto, en la margen derecha del río Huallaga, con una pendiente promedio entre 3-5°, entre su ápice y el río Huallaga (Fotos 50 y 51). La quebrada principal presenta una pendiente promedio de 15°, con una longitud de cauce de 4,2 Km., en la figura 9 se muestra las características de las pendientes de la microcuenca. Su altitud está comprendida entre los 3400 m.s.n.m. (cerro Ishanco) y 2050 m.s.n.m. en el río Huallaga, con una pendiente moderada a fuerte en sus vertientes.

Foto 50. Vista aguas abajo de la microcuenca Rogrón/Marcacoto, donde muestra el abanico de Andahuaya, sitio propuesto para reubicación.

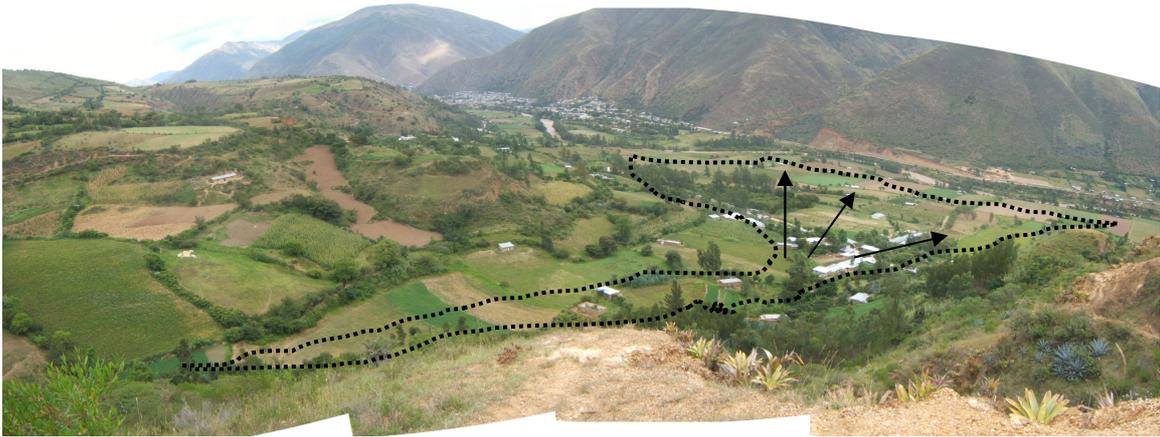
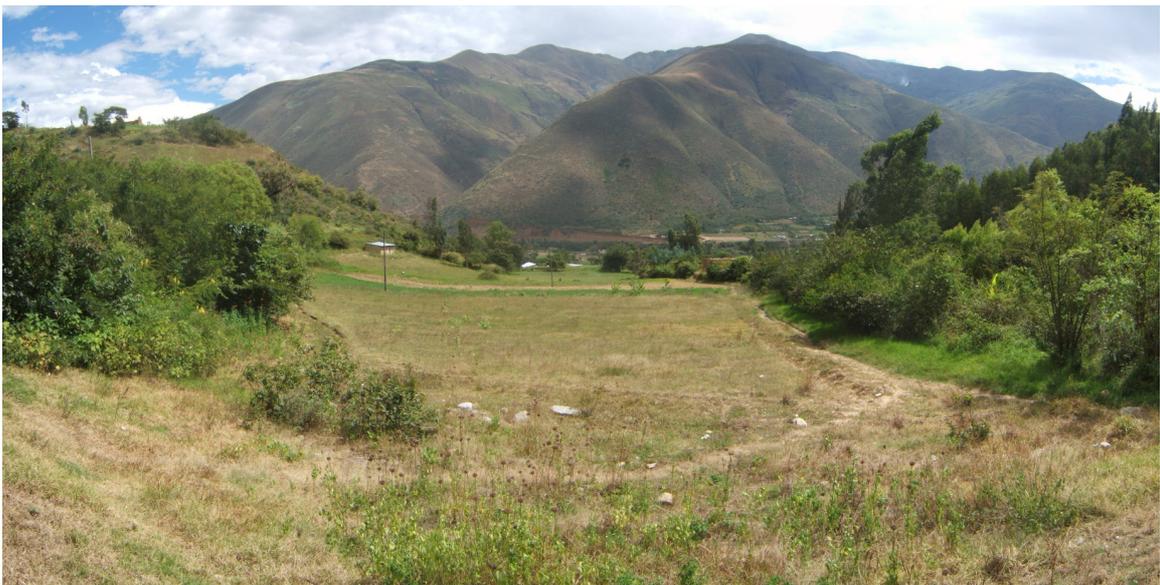
La parte inferior, desde donde forma su abanico proluvial se encuentra encajonada sobre terrazas de material aluvial antiguo presentando un ancho de hasta 130 m (Foto 51 y 52). El cauce de la quebrada es angosto, presentando actualmente un ancho promedio de 1 m y cubierta de vegetación, y pegado hacia su margen derecha; aguas debajo de la carretera el cauce se pierde (Foto 53).

Foto 51 y 52. Vista del abanico de Andahuaya. Se aprecia parte de la población establecida sobre el abanico, así como el sector escogido para reubicación. La vista inferior muestra el detalle del inicio del abanico, donde se pueden distinguir bloques de material de huayco.

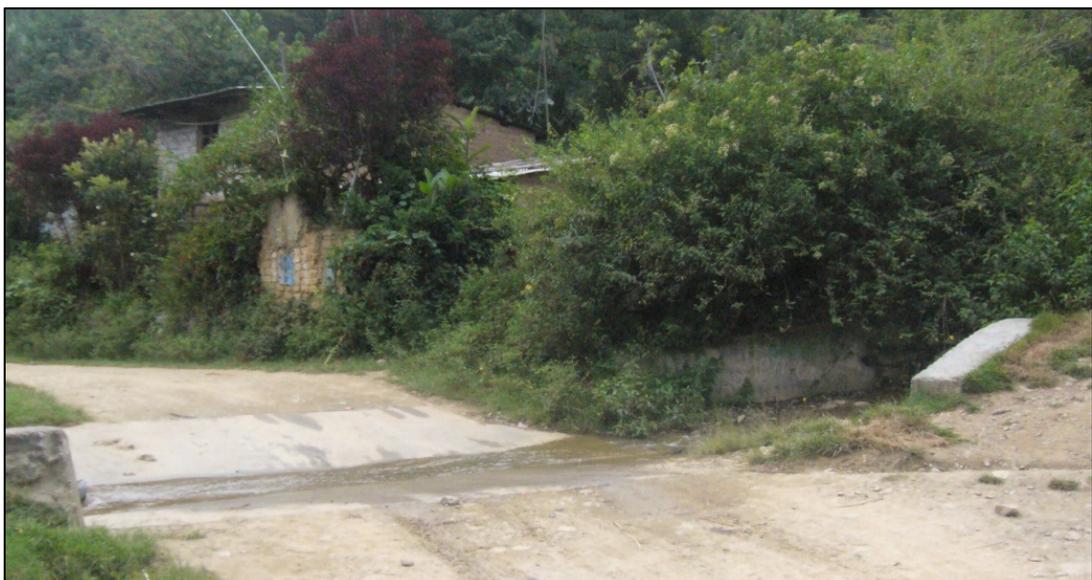
Foto53. Cauce actual de la quebrada en el cruce de la carretera a Tomayquichua.

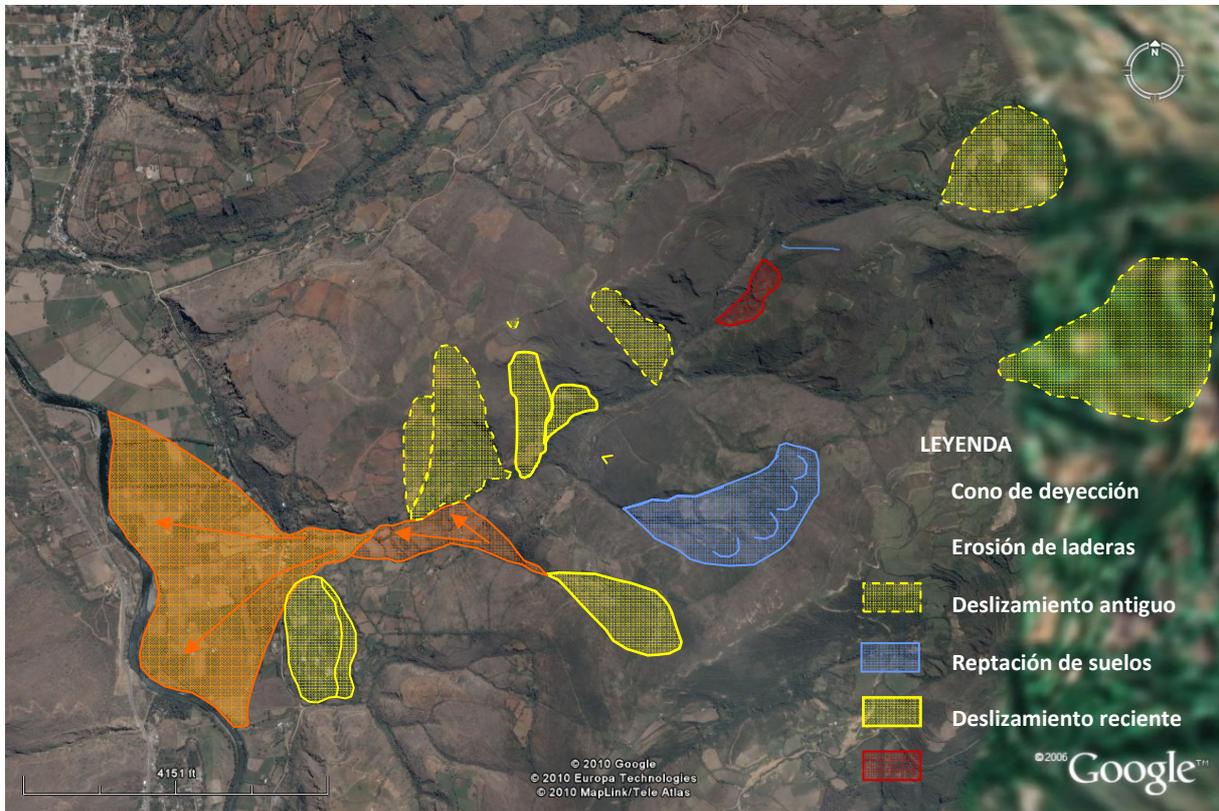
descienden hacia el río Huallaga, caracterizan una zona de alta peligrosidad ante la presencia de lluvias excepcionales⁵.

Asimismo, entrevistas hechas a pobladores de Andahuaya manifiestan la ocurrencia de un huayco pequeño hace tres años en esta quebrada.

Figura 10. Imagen satelital que muestra la cartografía de movimientos en masa en la microcuenca Rogrón/Marcacoto.
