**DIRECCIÓN DE GEOLOGÍA
AMBIENTAL Y RIESGO GEOLÓGICO**

INFORME TÉCNICO N° A 6680

**EVALUACIÓN GEODINÁMICA DE LOS FLUJOS DE DETRITOS
DEL 23/03/2015 ENTRE LAS QUEBRADAS
RAYOS DE SOL Y QUIRIO (CHOSICA)
Y CASHAHUACRA (SANTA EULALIA)**

(Distritos Lima y Santa Elulalia, Provincias Lima y Huarochiri, Región Lima)

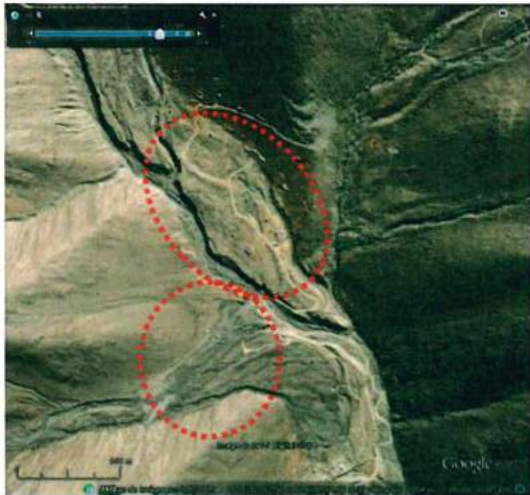
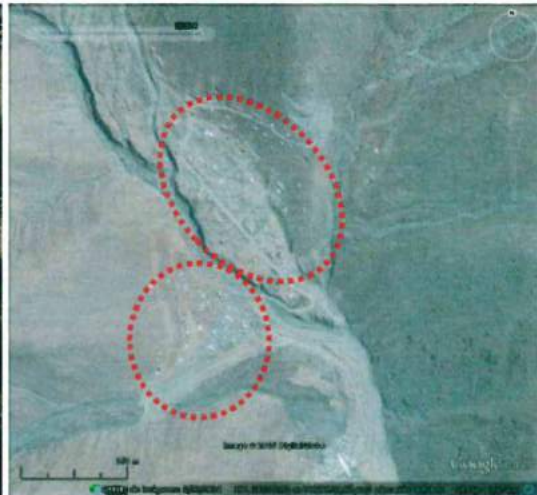
Comparando imágenes satelitales de los años 2005 y 2014, en la parte media de la cuenca, se aprecia el crecimiento poblacional de los últimos años (figuras 11 y 12).

Figura 11. Imagen del 2005, no se aprecian viviendas en el cauce de la quebrada.

Figura 12. Imagen del 2014, Se aprecian viviendas en el cauce de la quebrada.

- Es necesario reubicar las viviendas ubicadas en el cauce de las quebradas evaluadas por su alta susceptibilidad a verse afectadas por flujos de detritos.
- Es muy importante evaluar el trazo de la Carretera Central, colocando drenajes adecuados y obras de prevención adecuadas (como canales de coronación o diques) en las zonas altas de las quebradas que la cortan, para evitar daños por la remoción de los depósitos coluvio-deluviales (materiales inconsolidados) inestables. Asimismo se debe mantener frecuentemente dichas obras.
- La autoridad local pertinente debe emitir ordenanzas para prohibir:
 - La construcción de viviendas en zonas de alto peligro por movimientos en masa
 - Habitar en las fajas marginales o el límite natural de un río o quebrada

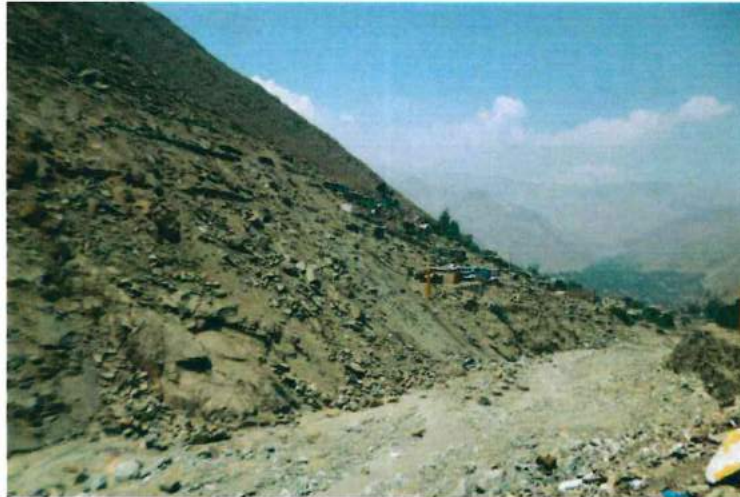
El cauce de esta quebrada tiene un recorrido de 5 600 m, sus pendientes varían desde la cabecera con 20° disminuyendo bruscamente en la parte media y llegando hasta la desembocadura con pendientes menores a 2°. El ancho del cauce en la cuenca media varía entre 20 y 30 m, en la cuenca baja disminuye hasta 15 m y conforme se llega a la desembocadura se estrecha debido a la presencia de viviendas en el cauce de la quebrada De tal forma que en la desembocadura el ancho llega a alcanzar los 10 m. Sin embargo el cauce natural tiene un ancho de hasta 350 m. La pendiente en las vertientes de la quebrada varía entre 20° y 45° (Foto 2).

Foto 2. Se muestra la pendiente que tienen las laderas de la quebrada Quirio.

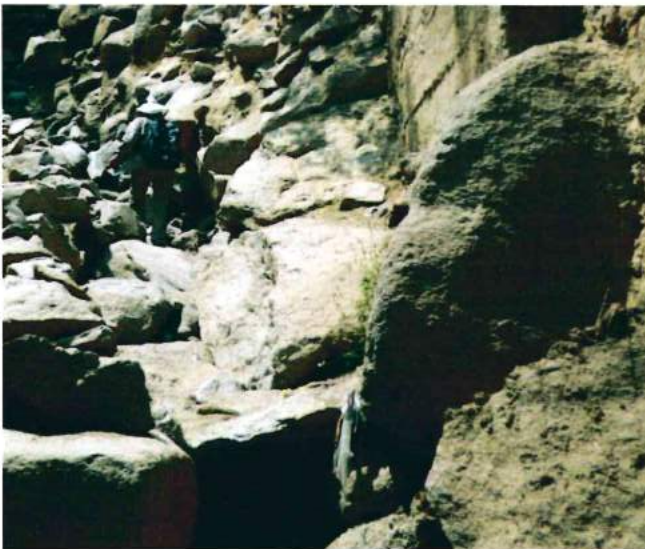
Foto 3. Fragmento de roca de forma subredondeada.

En esta quebrada, afloran rocas intrusivas que se encuentran muy fracturadas y mediana a altamente meteorizadas. Es por ello que en los depósitos de los flujos de detritos antiguos se observan bloques subredondeados de hasta 2 m de longitud originados por los procesos de meteorización esferoidal (Foto 3). Es muy probable que los depósitos de esta quebrada estén interdigitados con los provenientes de la quebrada Pedregal o San Antonio. Cabe destacar que así como en todo el

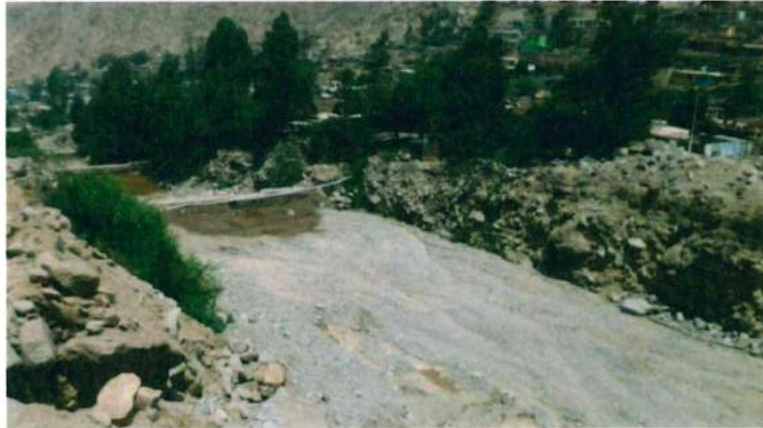
Los muros disipadores retuvieron el material y atenuaron la velocidad del flujo, es por ello que se han formado presas, que actualmente están colmatadas (Foto 7). Se apreció también que algunos muros están destruidos parcialmente y completamente colmatados.

Foto 7. Muro disipador de energía, se encuentra casi totalmente cubierto por sedimentos. Las márgenes de la quebrada muestran depósitos caóticos de huaicos antiguos con matriz-soportada típico de flujos de detritos.

El material retenido por los muros disipadores de energía, ha llegado a formar presas que están colmatadas. Este material ha provenido de diferentes flujos generados después de su construcción. Actualmente todos los muros disipadores han quedado cubiertos.

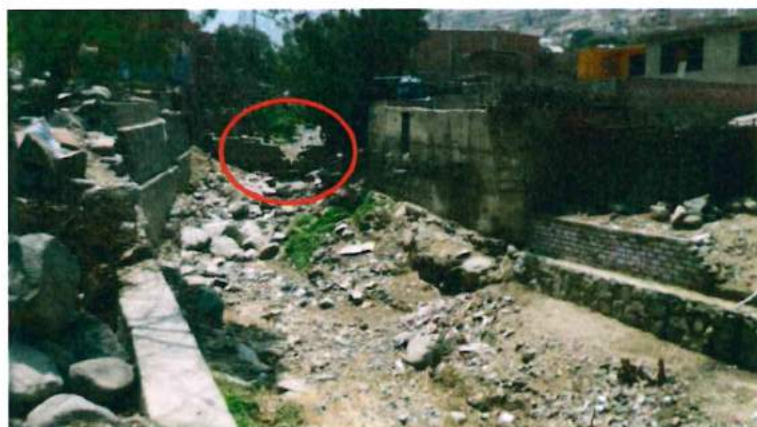
También se observó el estrechamiento del cauce de la quebrada por la construcción de viviendas, así como la destrucción de algunos muros disipadores de energía por actividad antrópica (Foto 8).

Foto 8. Se muestra la reducción del cauce de la quebrada, como también la destrucción parcial del muro disipador de energía construido de mampostería de piedra.

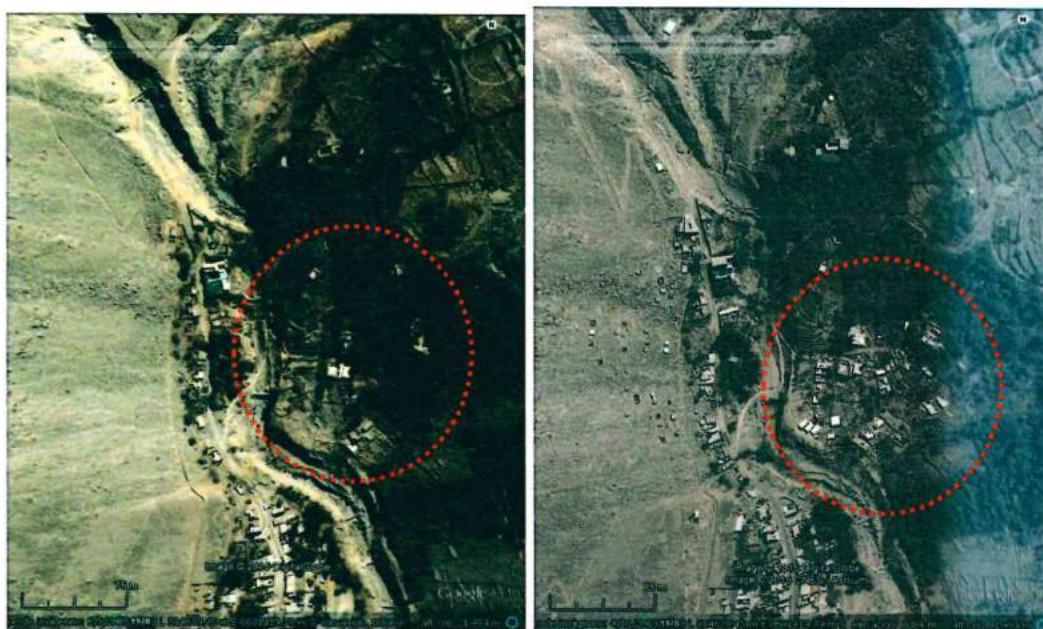
El abanico y cauce de esta quebrada está ocupado por viviendas que lo han reducido completamente. Comparando imágenes satelitales del 2005 y 2014, en la parte media-inferior de la cuenca de la quebrada Pedregal, se aprecia el gran crecimiento poblacional que existe allí (figuras 14 y 15).

Figuras 14 y 15. Izquierda imagen satelital del año 2005, derecha imagen satelital del 2014, se aprecia la expansión urbana en los últimos nueve años.

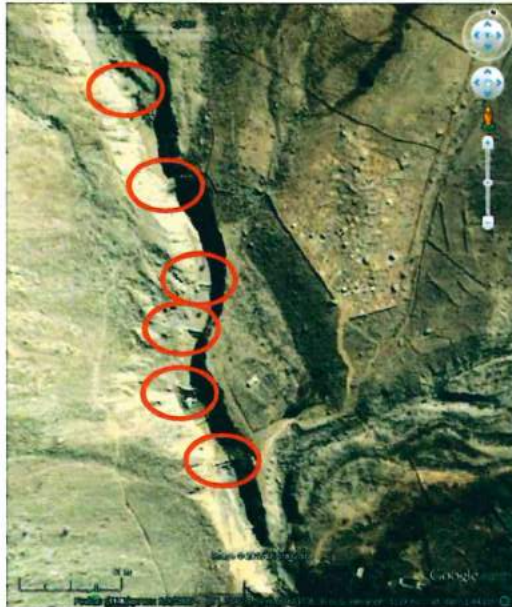
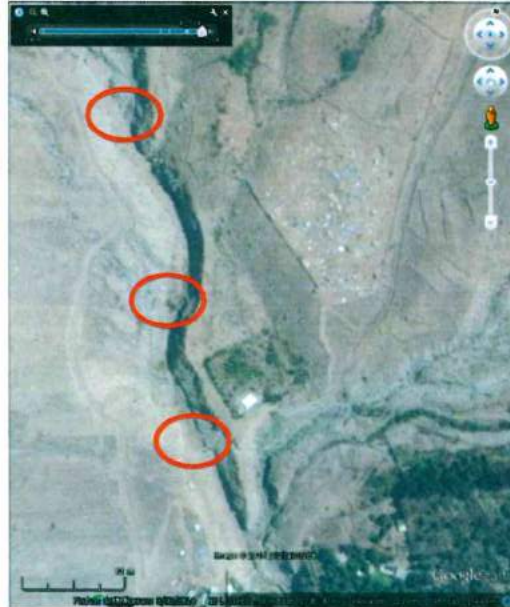
Por lo observado en las imágenes satelitales del 2014 a lo largo de la quebrada se han identificado hasta 20 muros disipadores de energía. Comparando imágenes satelitales del Google Earth del 2005 y 2014 con respecto a los muros disipadores de energía podemos decir que los muros han formado presas las cuales están colmatadas por los flujos de detritos que han ocurrido después de su construcción (figuras 17 y 18).

Figura 17. Imagen 2005, se muestran los muros disipadores de energía (rojo).

Figura 18. Imagen 2014, los muros disipadores de energía se aprecian tenuemente (rojo).

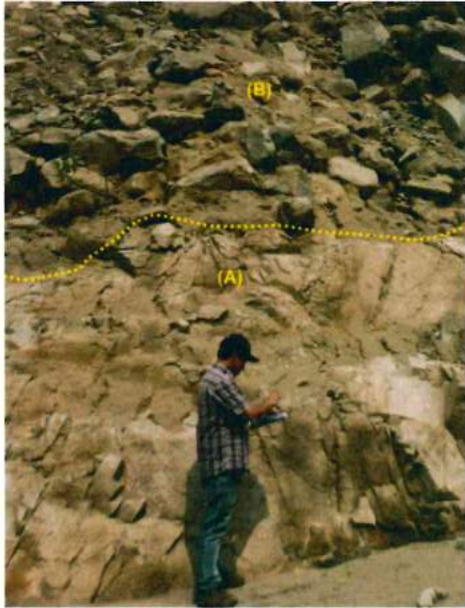
Foto 13. Se muestra el contacto entre la roca y un depósito de avalancha de rocas. Nótese las formas subangulares en los bloques de roca.

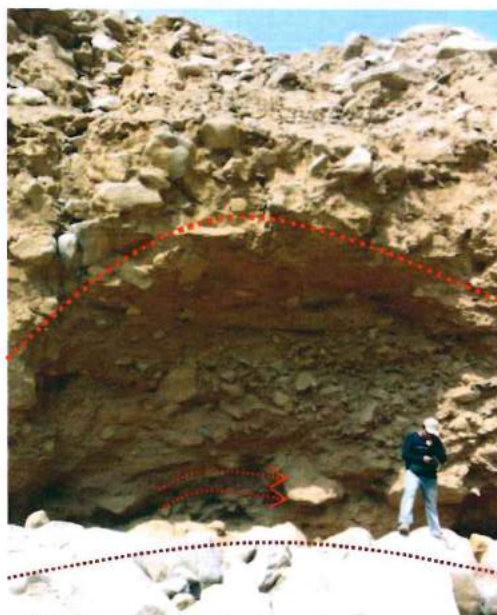
Foto 15. Socavamiento en la terraza aluvional, causando su desestabilización y caídas de detritos.

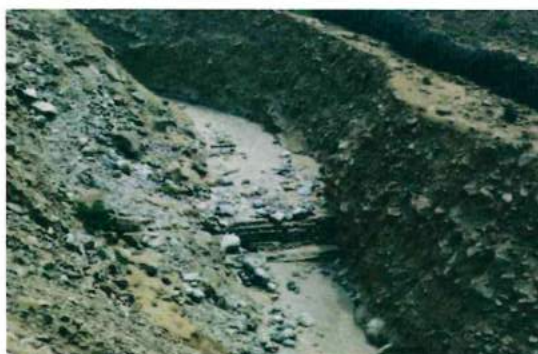
Al generarse el flujo, los muros disipadores retuvieron el material y atenuaron su velocidad. Sin embargo, las presas formadas se colmataron con el material arrastrado (foto 17) los cuales destruyeron parcialmente algunos de los muros (Foto 18)

Foto 16. Muro disipador de energía que ha retenido material suelto y se encuentra colmatado.

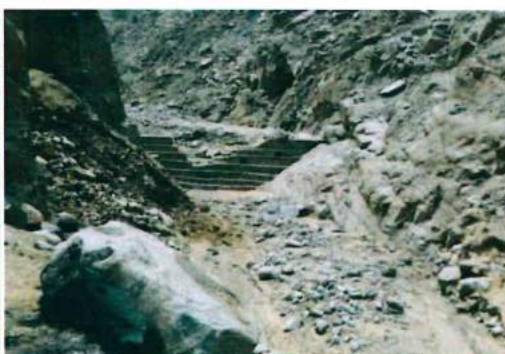
Foto 17. Muro disipador de energía impactado por grandes bloques como el que aprecia aguas abajo durante el paso del flujo de detritos del 23-03-15.

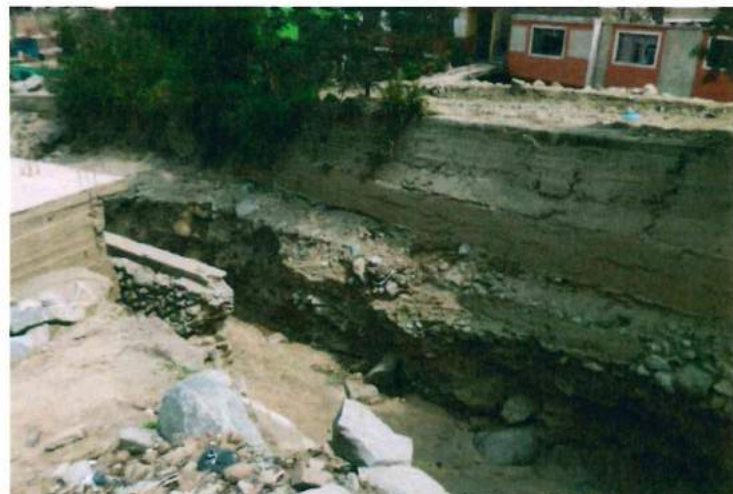
Asimismo el cauce de la quebrada recibió el aporte de varios flujos de lodo que discurrieron por las laderas por acción de la escorrentía afectando algunas viviendas (foto 19, Figura 20).

Foto 19. Margen izquierda de la quebrada Pedregal, Sector donde ha colapsado la defensa ribereña.

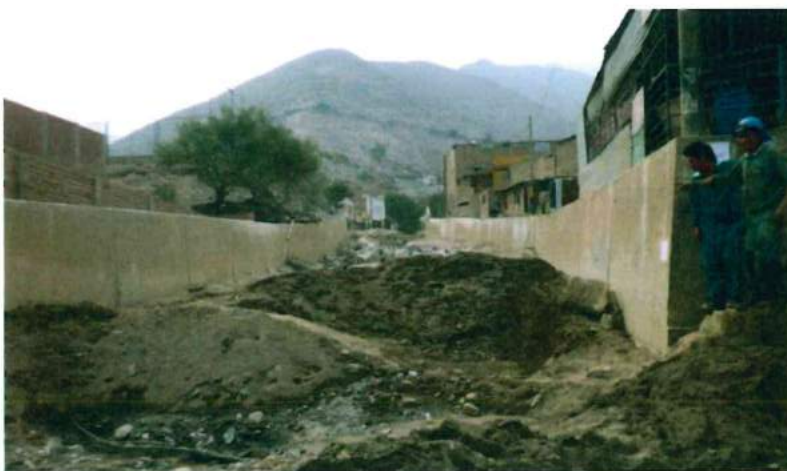
Foto 23. Muros de concreto, ubicados en la desembocadura de la quebrada, se aprecia también el material suelto en su cauce; zona que también requiere ser descolmata.

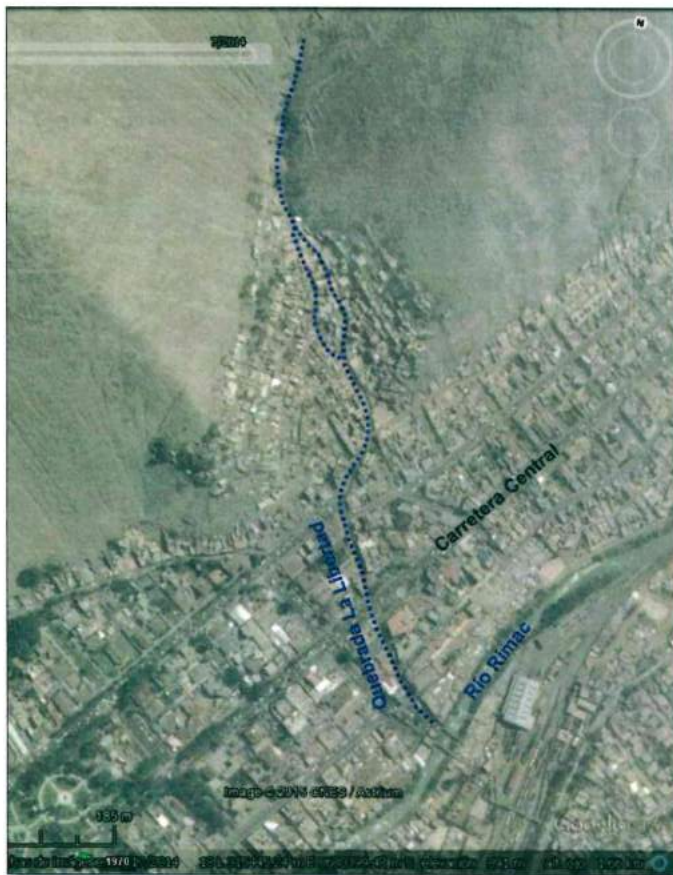
Parte del abanico y cauce de esta quebrada está ocupado por viviendas, las cuales han llegado incluso a ocupar las laderas adyacentes (Figura 21).

Figura 21. Se muestra la desembocadura de la quebrada La Libertad, esta completamente ocupada por viviendas.

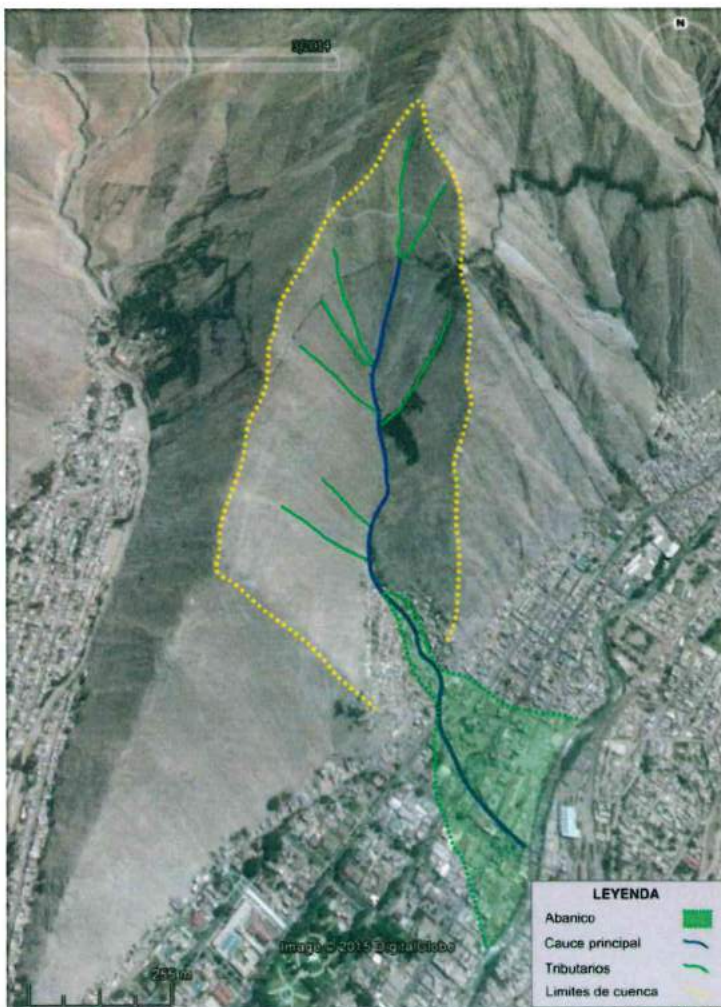
Morfología y morfometría: La microcuenca de la quebrada Libertad, en dimensión es menor a las quebradas descritas anteriormente. Presenta un cauce principal definido, una cuenca de recepción alargada, de dirección N-S. En su parte superior las vertientes en ambos sectores presentan pendientes entre 30° a 35° y una pendiente entre 20° a 10° en el cauce; el cual disminuye a menos de 10° hacia la desembocadura. El cauce principal de la quebrada tiene una longitud de 1 500 m en su cauce mayor. El cauce se pierde al llegar a la zona urbana, no se distingue el abanico por ocupación antrópica (Figura 22).

Figura 22. Imagen satelital que muestra la microcuenca de la quebrada La Libertad. Se muestra su cauce principal, sus tributarios y su cuenca de recepción.

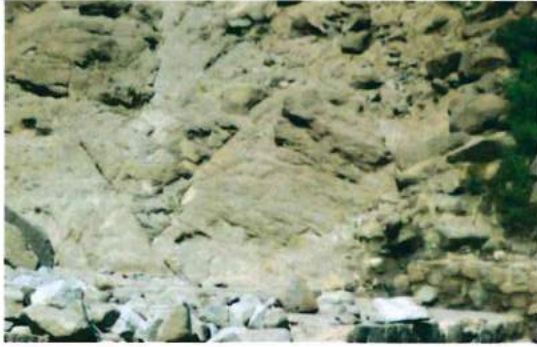
Foto 25. Afloramiento de rocas intrusivas en la margen izquierda de la quebrada Libertad.

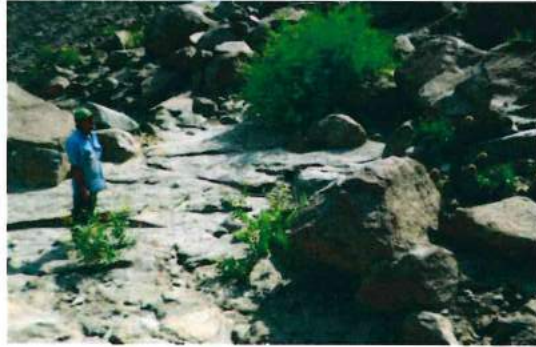
Foto 26. Bloques de formas subangulosas y subredondeadas por efecto de la meteorización esferoidal y poco transporte.

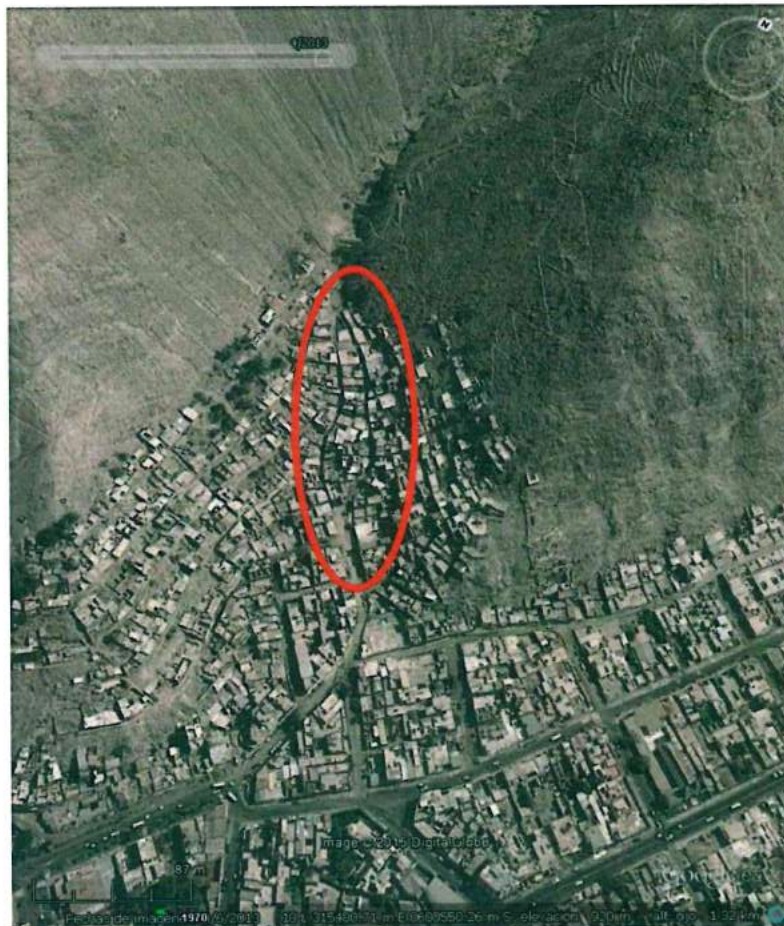
Al ingresar a la parte urbana la quebrada se bifurca en las dos calles principales del sector (Figura 24), que al llegar antes del ápice del abanico de la desembocadura se unen nuevamente. Todas las viviendas en este polígono se encuentran dentro del cauce de antiguos eventos de flujos.

Figura 24. Cauce de la quebrada bifurcado y unido.

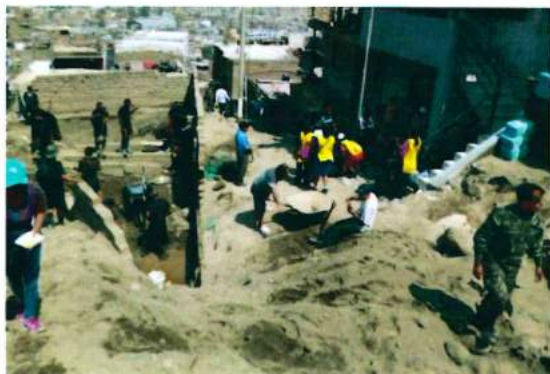
Foto 28. Sector cubierto por depósito del flujo de lodo

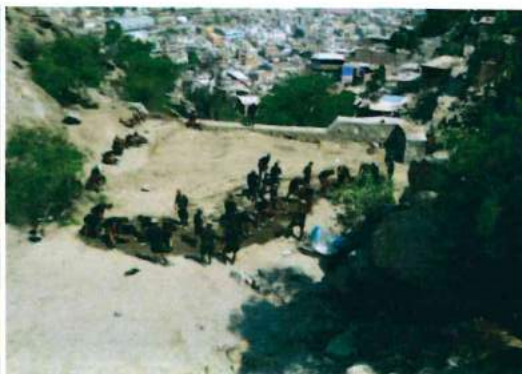
El flujo del 23-03-15 en la parte media de la quebrada transportó bloques (de hasta 1,5 m), detritos y lodo que rellenaron y desbordaron las presas formadas por los muros disipadores (fotos 29 y 30).

Foto 29. Presa formada por los muros disipadores de energía, completamente colmatada.

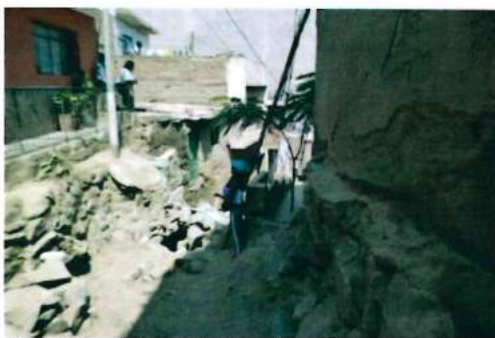
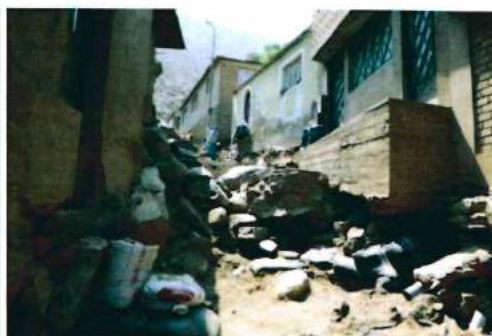
Al pasar por las calles de la parte baja, el flujo socavó el cauce de la quebrada profundizándolo y dejando sin base a las veredas (fotos 31 y 32). Asimismo destruyó completamente las tuberías de agua y alcantarillado de las dos calles principales del sector.

Foto 30 y Foto 31. Erosión de bases de las viviendas y vía de acceso ocasionado por el paso del flujo.

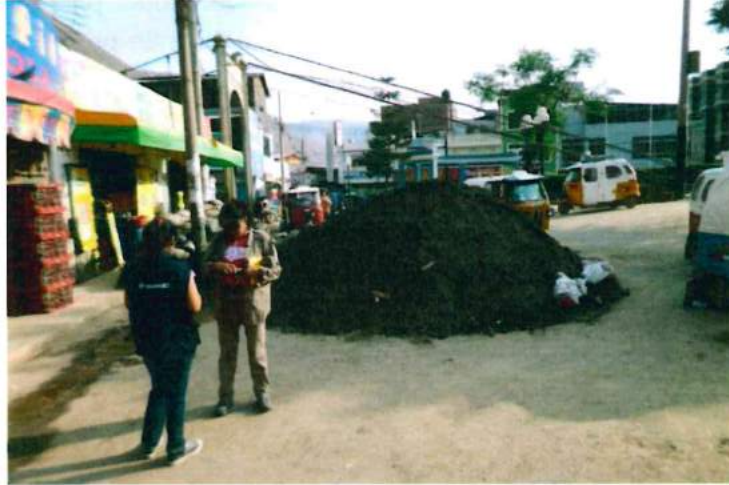
Al acercarse hacia su “desembocadura”, el flujo de detritos se convirtió en flujo de lodo. El material transportado se dispó por las viviendas, hasta llegar al mercado de abastos (foto 33). Según versiones de los pobladores, antiguamente la desembocadura estaba en el área del puente peatonal donde se encuentra el mercado de abastos pero con fines urbanísticos esta fue cerrada completamente.

Foto 32. Mercado de abastos Chosica, sector por donde se disipó el flujo de lodo.

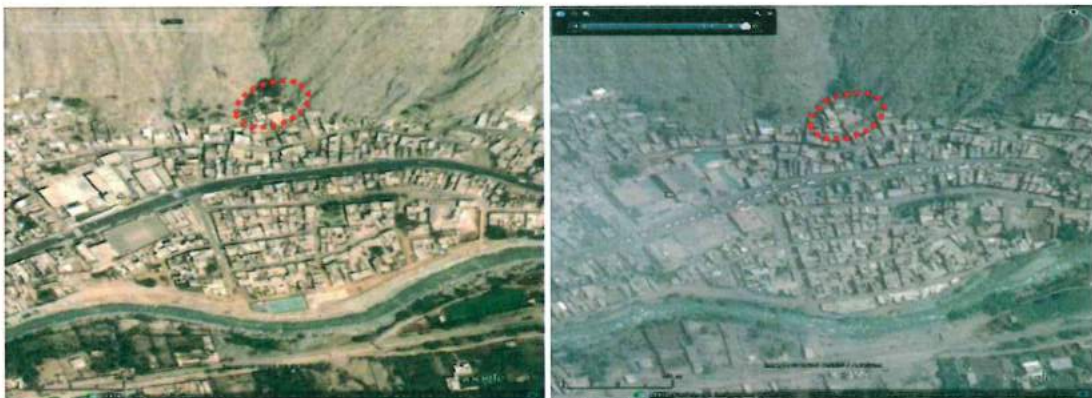
Ubicación, accesibilidad y ocupación: Se encuentra contigua a la quebrada Moyopampa. Se accede por la Carretera Central a la altura del km 35.5. En base a lo observado en las imágenes satelitales del Google Earth de los años 2003 y 2014 se puede observar que el cono de deyección está ocupado completamente por viviendas y existe un ligero incremento de viviendas (Figura 25).

Figura 25 y Figura 26. Se muestra el incremento de viviendas en la zona enmarcada con color rojo.

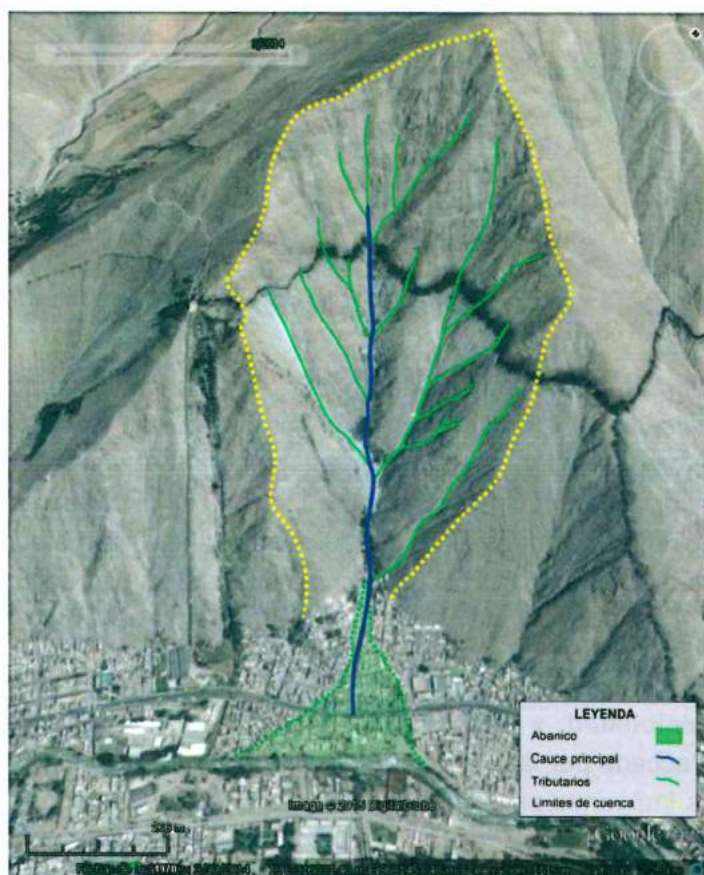
confluyen y alimentan al principal (Figura 27). Las vertientes presentan pendientes entre 30° a 45° (foto 34) en la cuenca alta con una pendiente promedio de 20°; en la cuenca media de 10° y en la cuenca baja menor a 10°. El desnivel entre la cabecera y la desembocadura es de 770 m.

Figura 27. Imagen del Google Earth (2014) donde se aprecia la cuenca de recepción y desembocadura de la quebrada Carossio

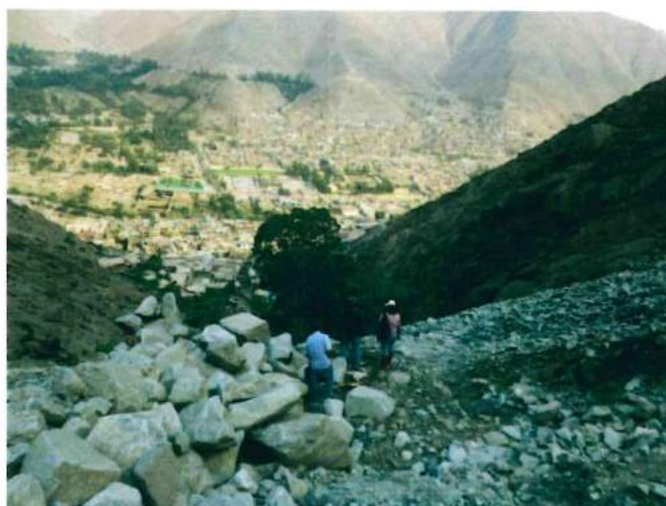
Foto 33. Se aprecia las laderas con pendientes entre 45° y 35° en la parte alta de la quebrada.

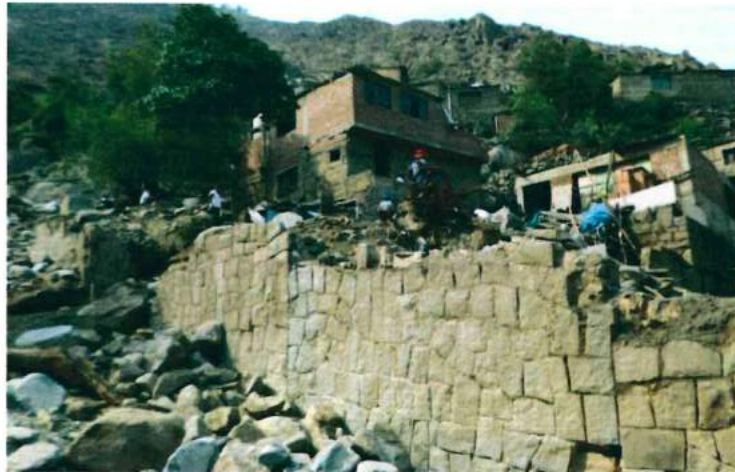
Foto 36. Muro de mampostería de piedra, colapsado por el paso del flujo.

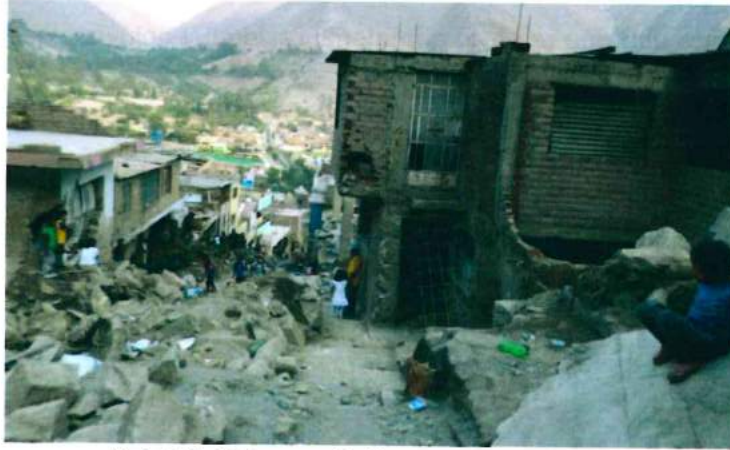
Foto 37. Calle que sirvió como cauce del flujo.

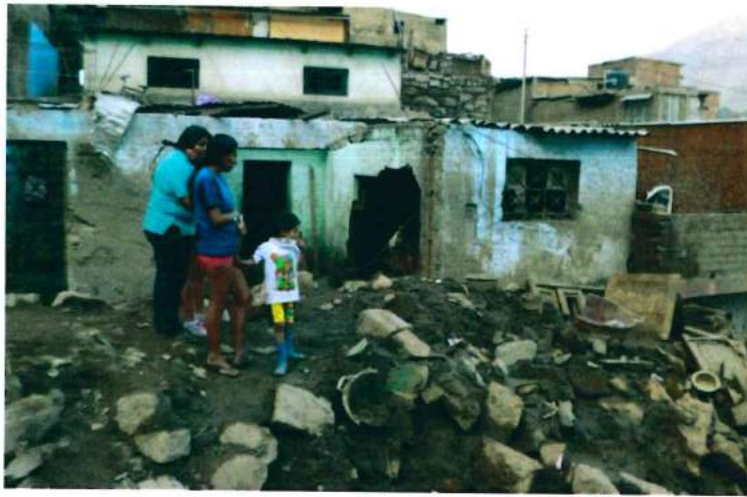
Al descender por el cauce, el flujo trajo consigo bloques, grava y arrastr6 todo lo que encontr6 a su paso como una m6quina retroexcavadora de la municipalidad de Lurigancho. Estos elementos impactaron sobre las paredes de viviendas destruy6ndolas (fotos 38 y 39). El lodo al encontrar forados en las viviendas ingres6 a varias casas. El dep6sito alcanz6 alturas hasta de 1.5 m (foto 43).

Foto 38. Paredes de viviendas destruidas parcialmente por el agua y el impacto de bloques arrastrados por el flujo.

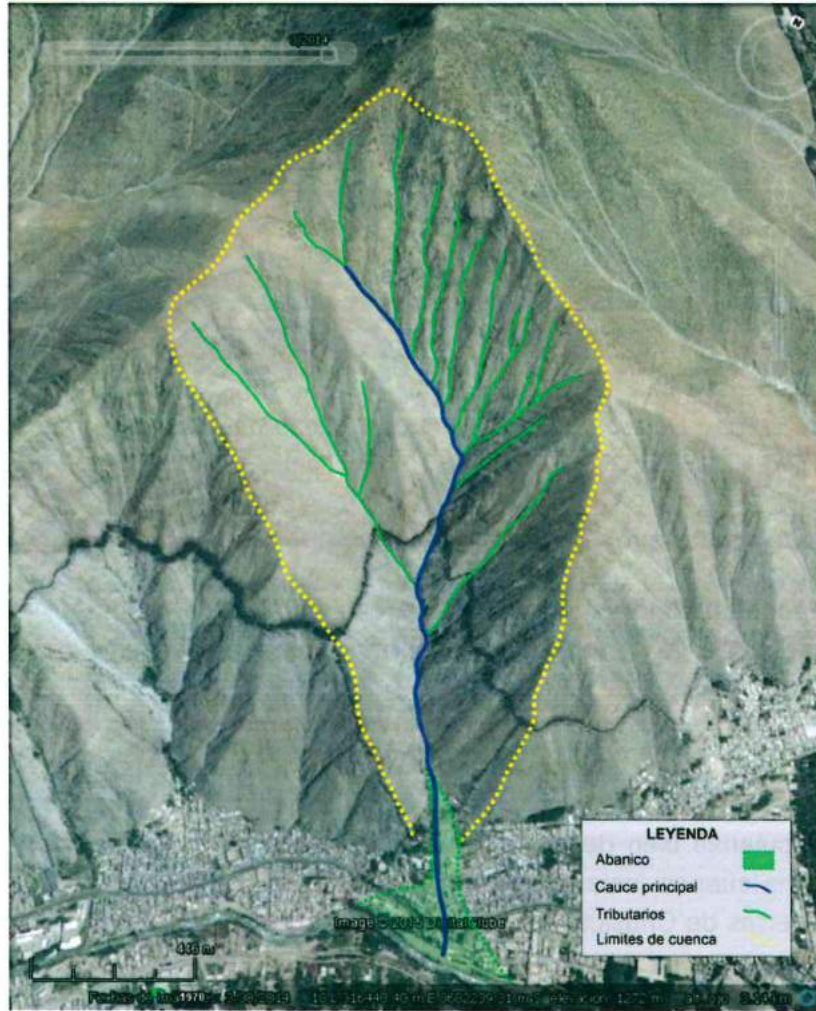
Morfología y morfometría: la microcuenca de la quebrada Rayos de Sol presenta quebradas tributarias bien definidas; en la parte superior se encuentra la de mayor recepción en la cuenca, estas tienen un alineamiento de NS y NO-SE y conforman parte de los cerros de Chosica. En la margen izquierda se aprecia abundante material suelto dispuesto a manera de conos y taludes de detritos. (figura 31)

Figura 31. Imagen del Google Earth (2014) donde se aprecia la cuenca de recepción y desembocadura de la quebrada Rayos de Sol.

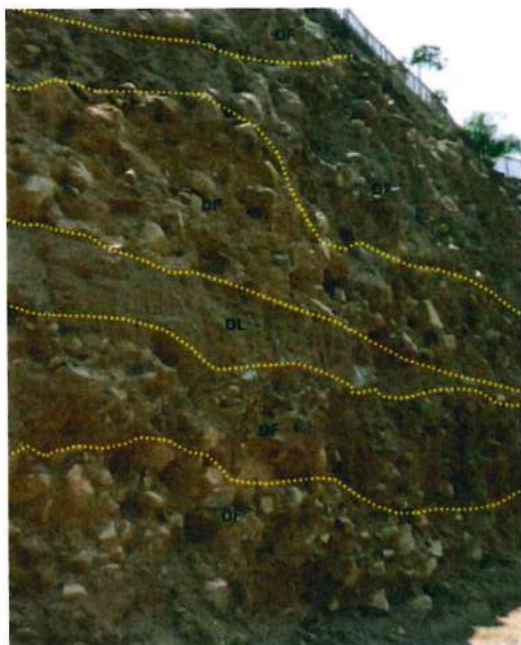
Foto 43. Se aprecian varios niveles de flujos de detritos (DF) y de flujos de lodo (DL). Quebrada Rayos de Sol

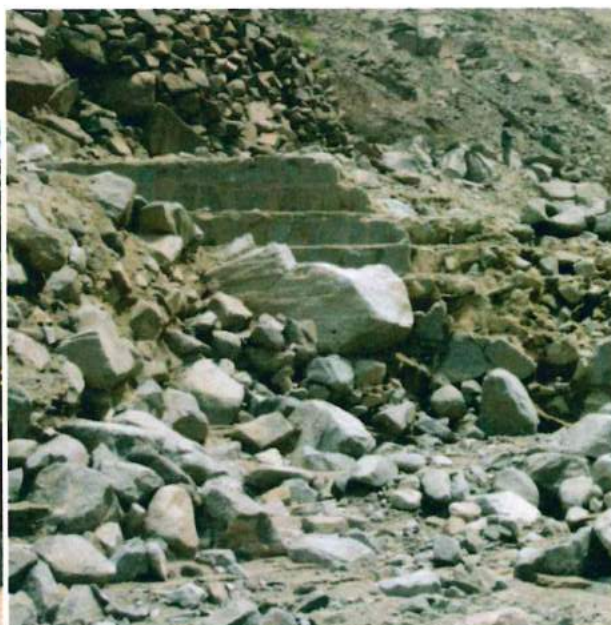
Foto 44. Tamaños de bloques, transportados por antiguos flujos de detritos.

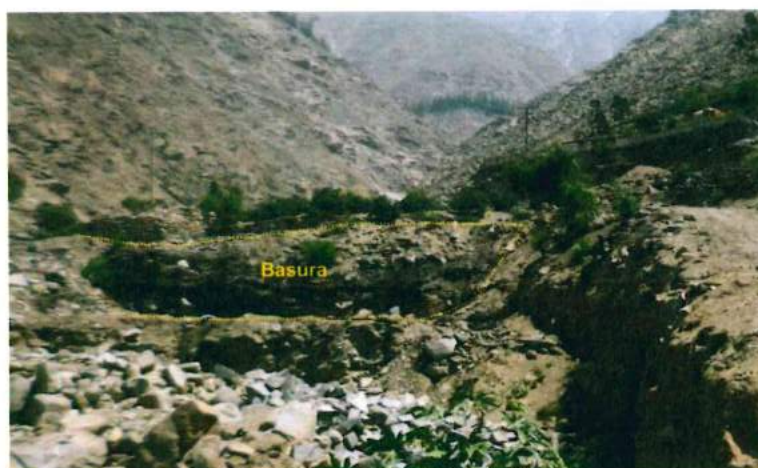
En la cuenca baja se aprecia un antiguo "relleno sanitario" (botadero de basura), que el año 1987 fue cortado por un flujo de detritos. (foto 46).

Foto 45. Restos del botadero de basura, ubicado en la cuenca media-baja de la quebrada Rayos de Sol.

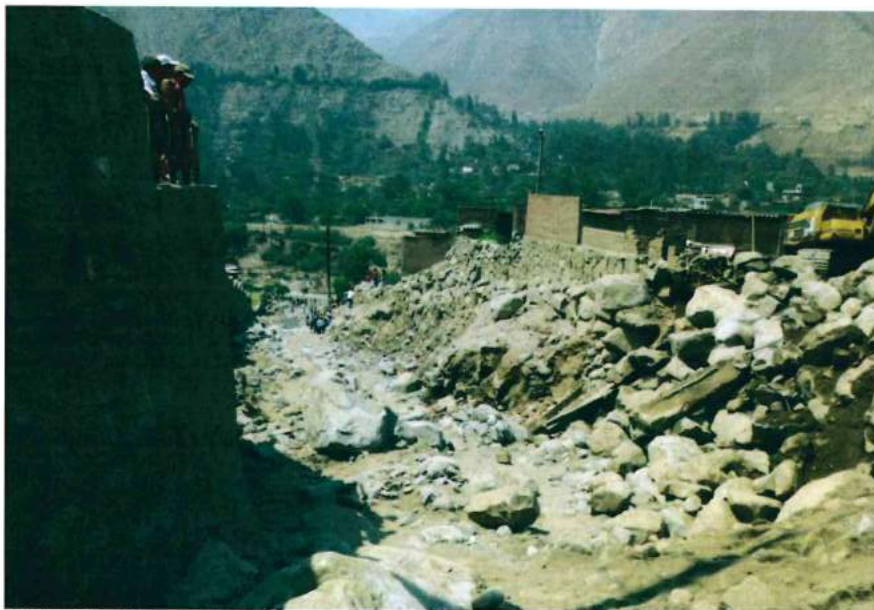
Foto 46. Vista que muestra el canal principal de la quebrada Rayos de Sol, en su parte baja.

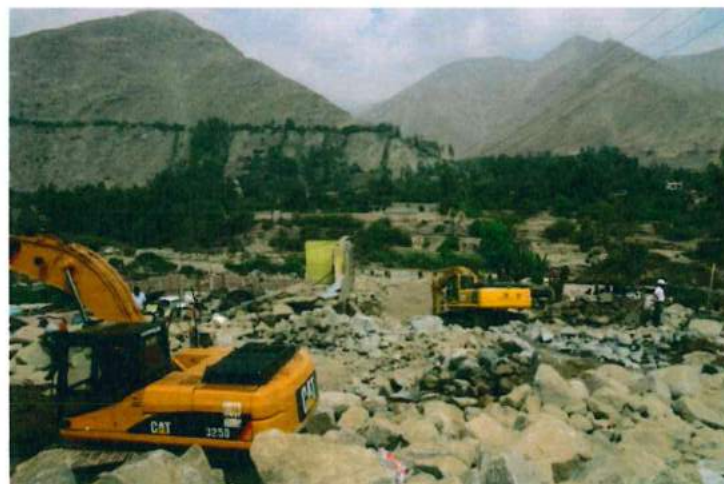
Foto 51. Bloques canalizados por el cauce principal de la quebrada.

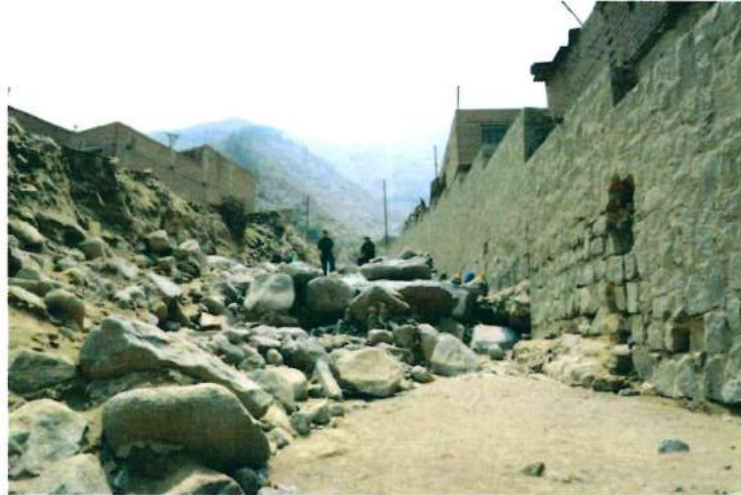
Foto 52. Se muestra el material grueso (bloques) y gravas, en el cauce de la quebrada.

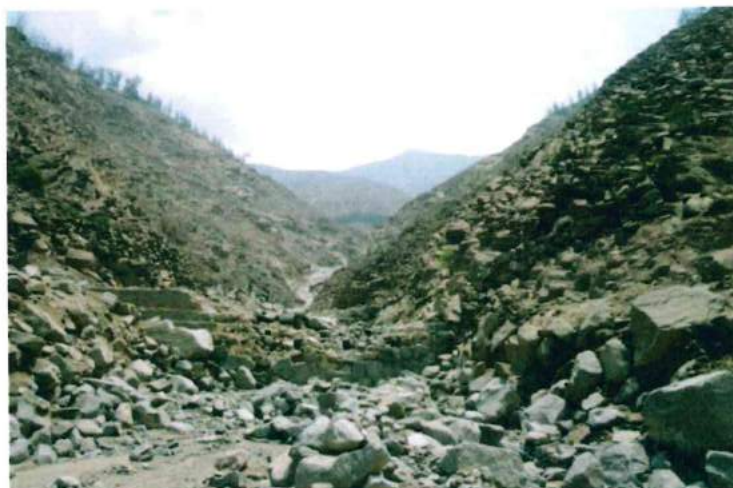
En la cuenca media de la quebrada Rayos de Sol, se contaba con ocho muros disipadores de energía que colapsaron por el paso del flujo de detritos (foto 56).

Foto 55. Muro disipador de energía que fue afectado por el paso del flujo de detritos.

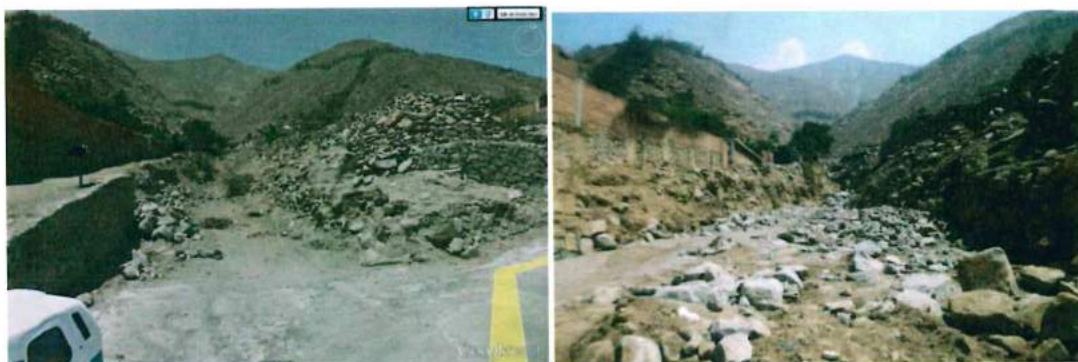
Foto 56 y Foto 57. Vista hacia aguas arriba de la quebrada Rayos de Sol, antes y después del flujo del 23-03-15. Fuente: Google Earth (2014), Ingemmet (2015)

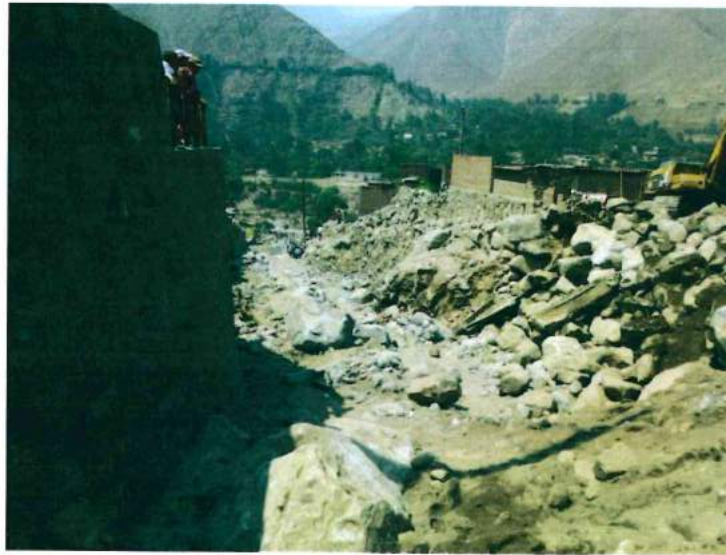
Foto 60. Vista hacia aguas abajo tomada después del evento del 23 de marzo.

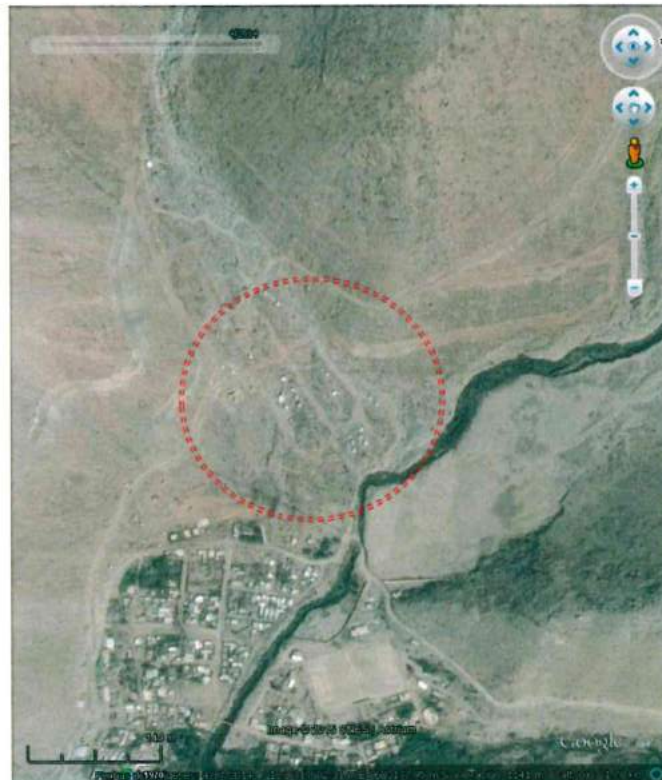
Sobre el sector de Cashahuacra, se tiene un nuevo centro poblacional que está asentado sobre el lecho de un antiguo flujo de detritos (*Figura 35* y foto 62).

Figura 35. Imagen del Google Earth, se aprecia la población asentada sobre un depósito de flujo de detritos.

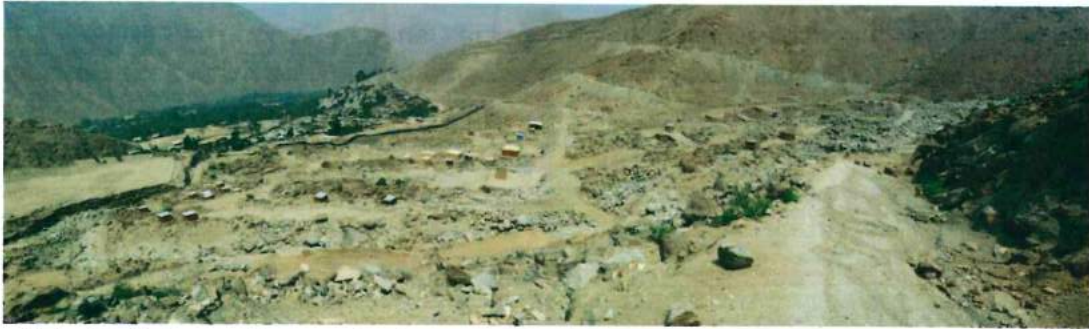
Foto 61. Vista en el terreno donde se aprecian las viviendas ubicadas en pleno cauce de la quebrada.

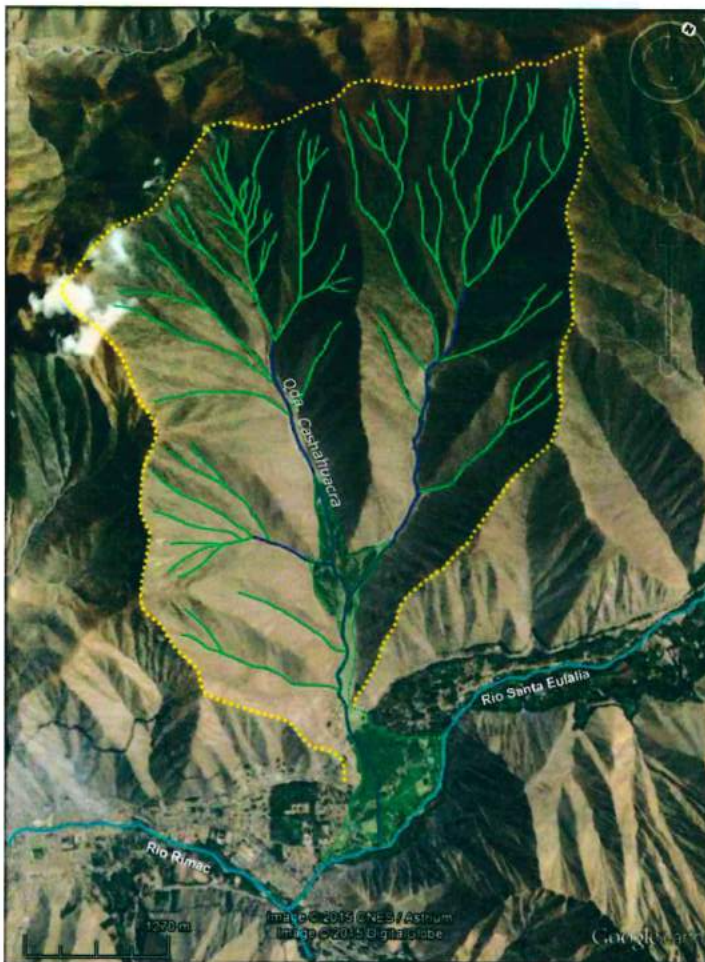
El cauce, en la cuenca alta tiene dos ramales principales, uno con dirección SE-NO, y otro al SE-NO, las cuencas media y baja tienen una dirección SE-NO (figura 36).

Figura 36. Imagen del Google Earth (2014), se muestra la microcuenca, sus tributarios y su abanico.

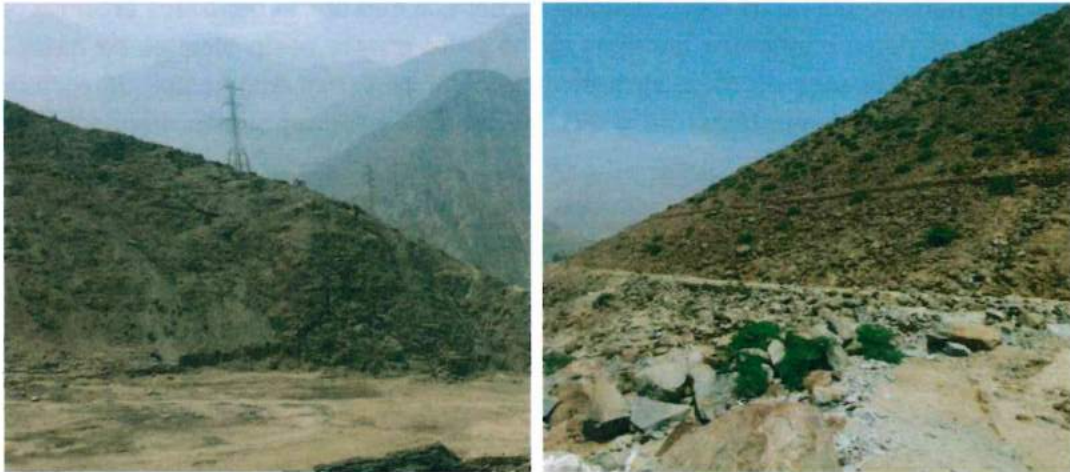
Las pendientes de las vertientes de la quebrada varían entre 25° a 45° (Foto 63 y 64).

Foto 62 y Foto 63. Se muestra las pendientes que tienen las laderas de la quebrada Cashahuacra.

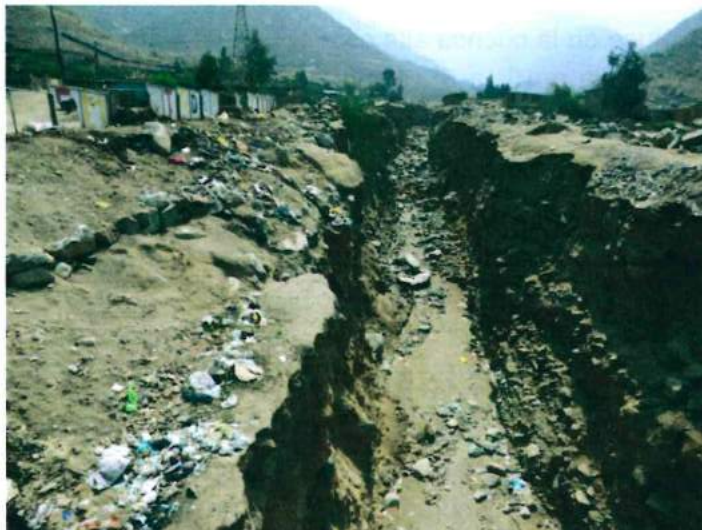
El cauce de la quebrada tiene una ancho entre 15 a 20 m y una altura de 12 a 15 m (foto 65).

Foto 64. Cauce de la quebrada Cashahuacra.

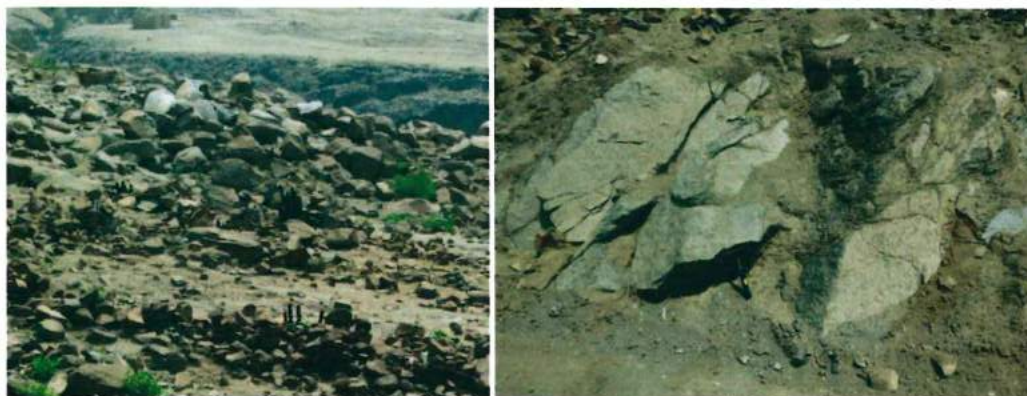
Tipos de rocas y depósitos superficiales: En la quebrada se encuentran afloramientos de rocas intrusivas, estas se encuentran muy fracturadas y medianamente a altamente meteorizadas, es por ello que en los depósitos antiguos de los flujos de detritos tenemos tamaños varias entre gravas hasta bloques de hasta 2 m, y por los procesos de meteorización esferoidal se tienen fragmentos de roca de formas subredondeadas (fotos 66 y 67), además se generan suelos arenosos (foto 74).

Foto 65 y Foto 66. En la izquierda se muestra los bloques de rocas transportados, en la derecha un afloramiento de roca intrusiva meteorizada.

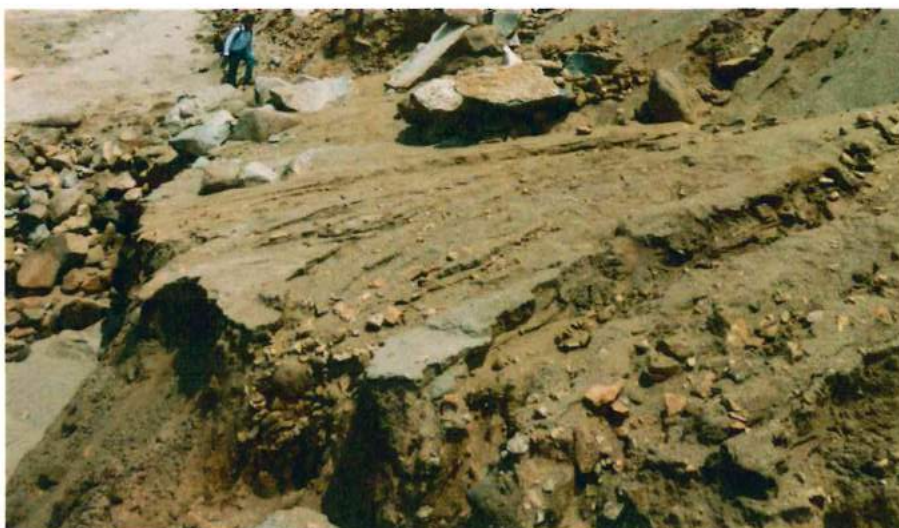
Foto 67. Suelos arenosos.
