# Riesgos Geológicos en la Región Ancash

Boletín N° 38 Serie C

Geodinámica e Ingeniería Geológica

Lima-Perú  
2009

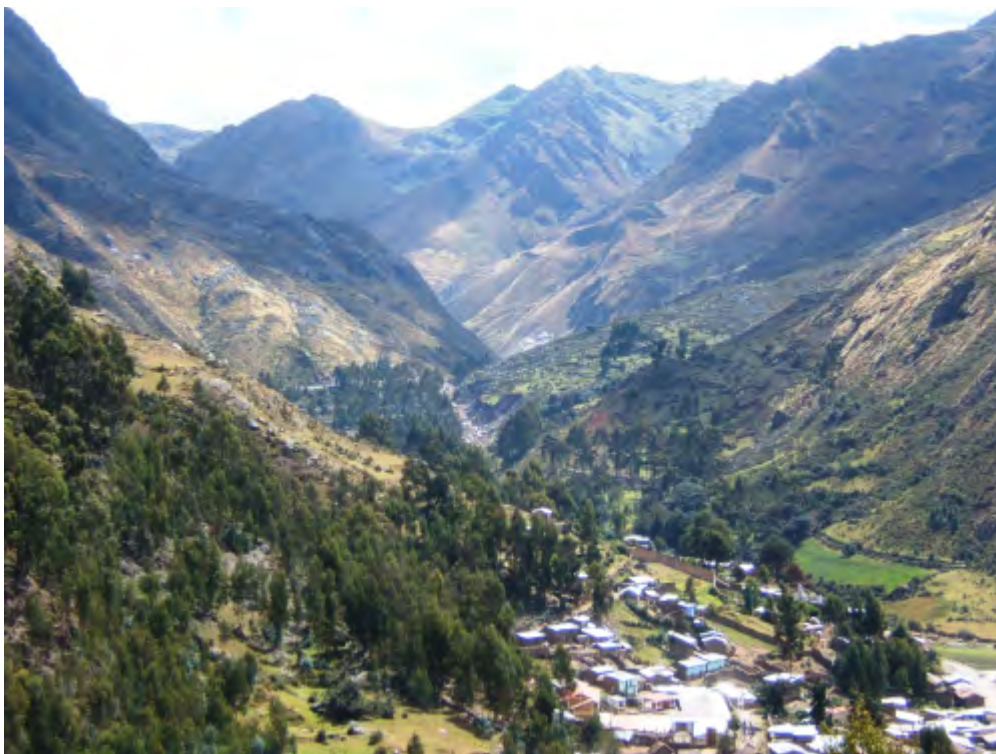
- Depósitos de movimientos en masa de diferente tipo (deslizamientos, avalanchas de rocas y de detritos), con represamientos de valles principales o secundarios (Foto 20), algunos de ellos presentes hasta la actualidad con formación de lagunas (valles glaciales).

**Foto 20** Vista aguas arriba del valle del río Vizcarra, afluente del río Marañón, sector de Huallanca, donde se aprecia el depósito de un movimiento en masa que originó un cierre del valle, erosionado o abierto posteriormente por el mismo río.

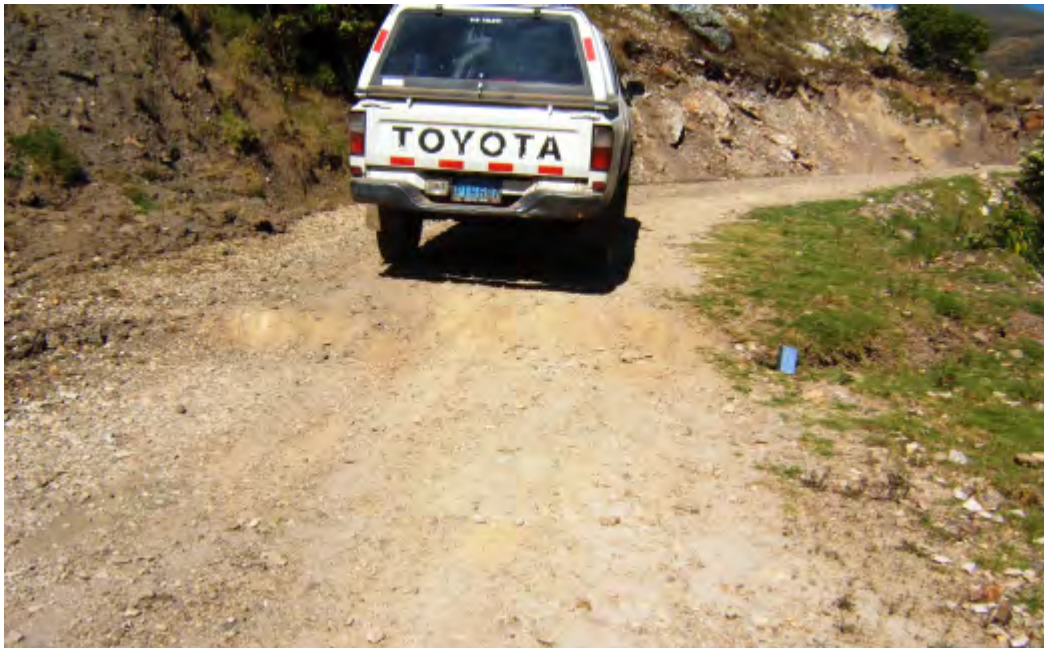
- Irregularidades o saltos del terreno activos, identificados en las plataformas de carretera (Foto 21), terrenos de cultivos, etc., agrietamientos, asentamientos o escarpas de terreno en las laderas (Foto 22).

**Foto21** Asentamiento en la plataforma de carretera que evidencia un deslizamiento de tierras en proceso de evolución.

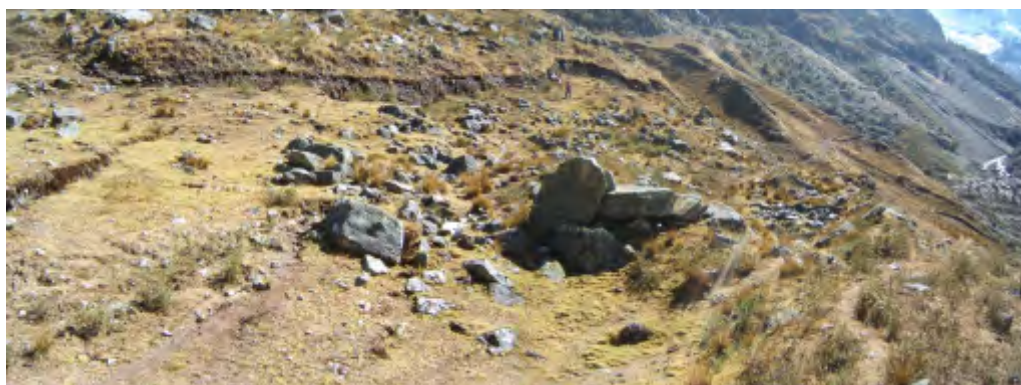
**Foto22** Escarpa de deslizamiento reciente en depósitos morrénicos, cabecera de la quebrada Huachecsa.

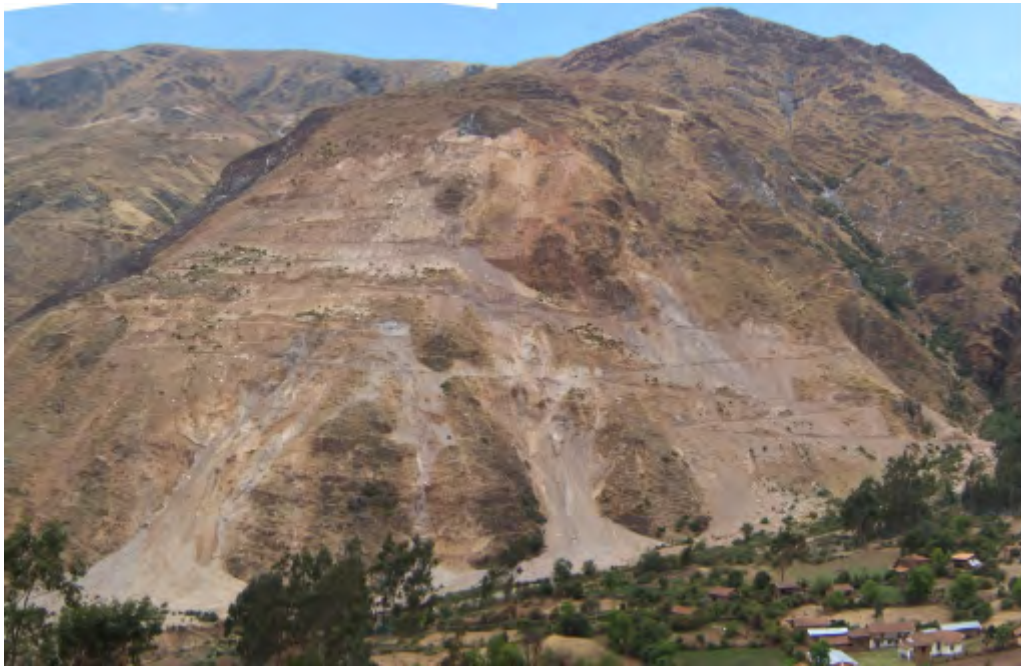
**Foto 26** Derrumbes en un sector de la carretera Piscobamba-Chancasa-Sanachsgan recientemente construida, sobre una ladera de muy fuerte pendiente.

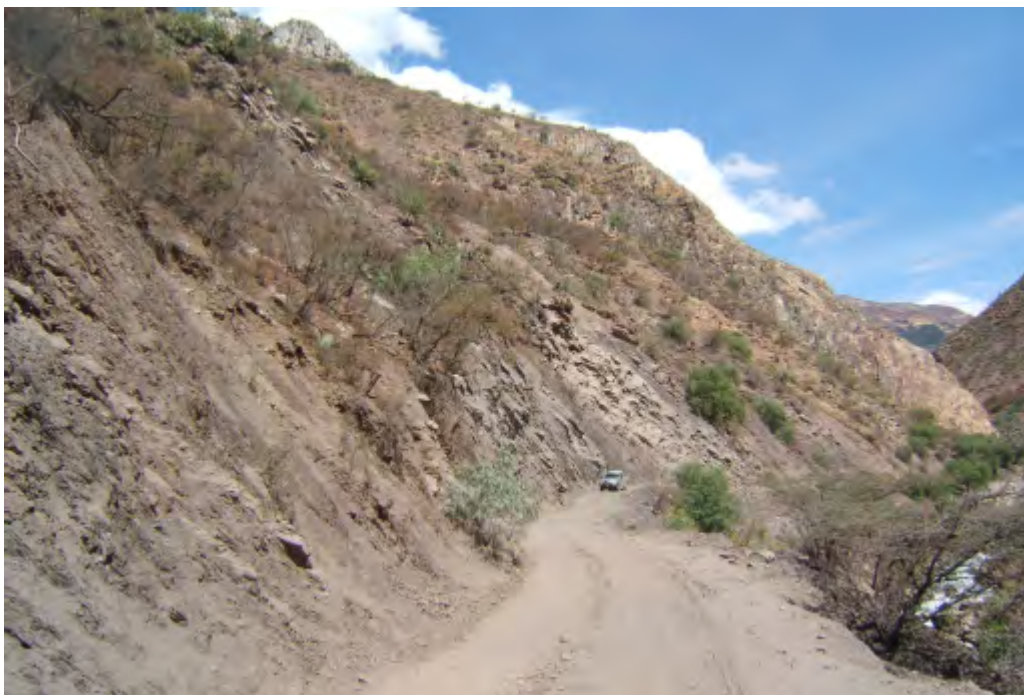
**Foto 27** Sector de la carretera Yanama-San Luis afectada por derrumbes y caída de rocas que interrumpen el tránsito en el periodo de lluvias.

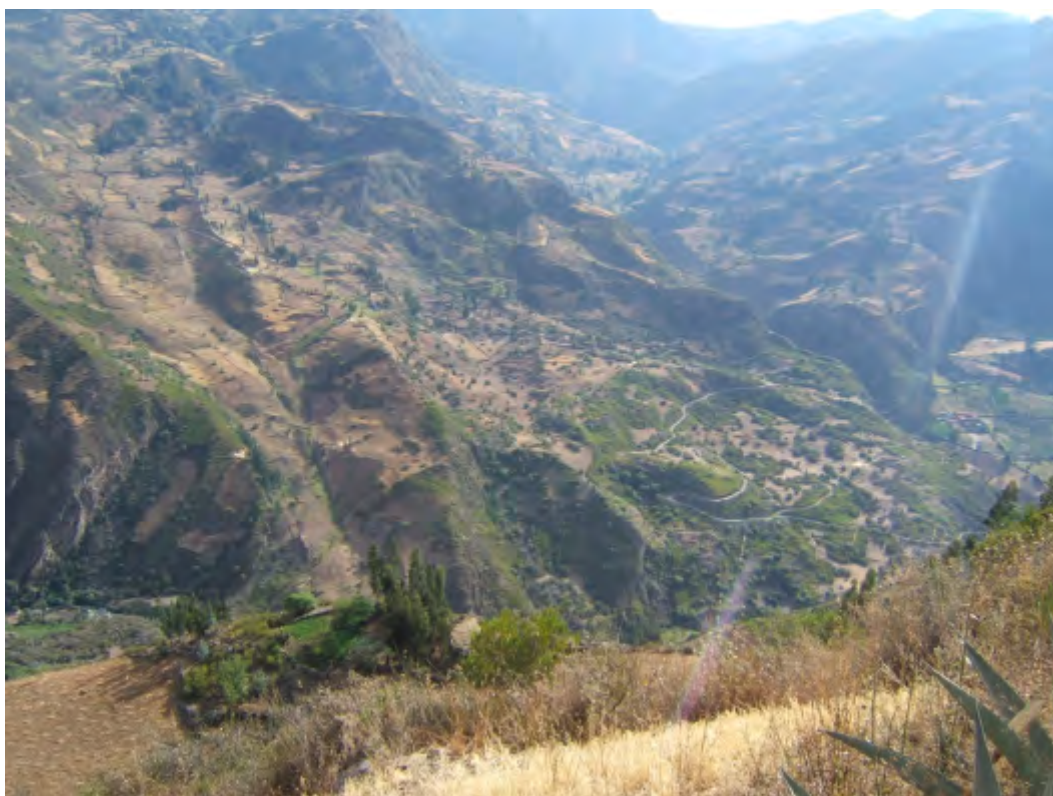
Según su tipología son de tipo rotacional (212), traslacional (227) y compuesto (4). Involucran rocas sedimentarias detríticas, intercalaciones de suelos coluvio-residuales, deluviales y proluviales, presentando escarpas activas desde pocos metros a decenas de metros de longitud. Las escarpas antiguas de mayor dimensión, del orden de decenas de metros, se reconocieron en fotografías aéreas, imágenes satelitales, con interpretación de cartas topográficas, y comprobación en campo (Foto 29).

**Foto 29** Vista hacia el norte en la margen izquierda del río Yanama, que muestra un terreno escalonado de deslizamiento traslacional antiguo.

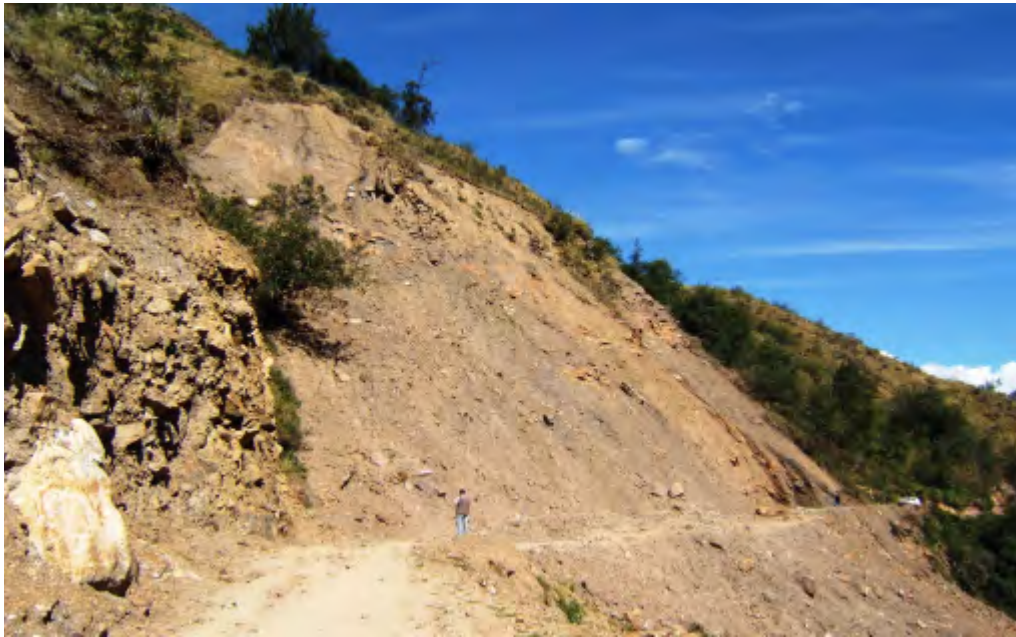
**Foto 30** Deslizamiento reciente en el sector de la trocha carrozable que conduce al poblado de Caninacoj desde San Luis. La escarpa es recta con avance retrogresivo.

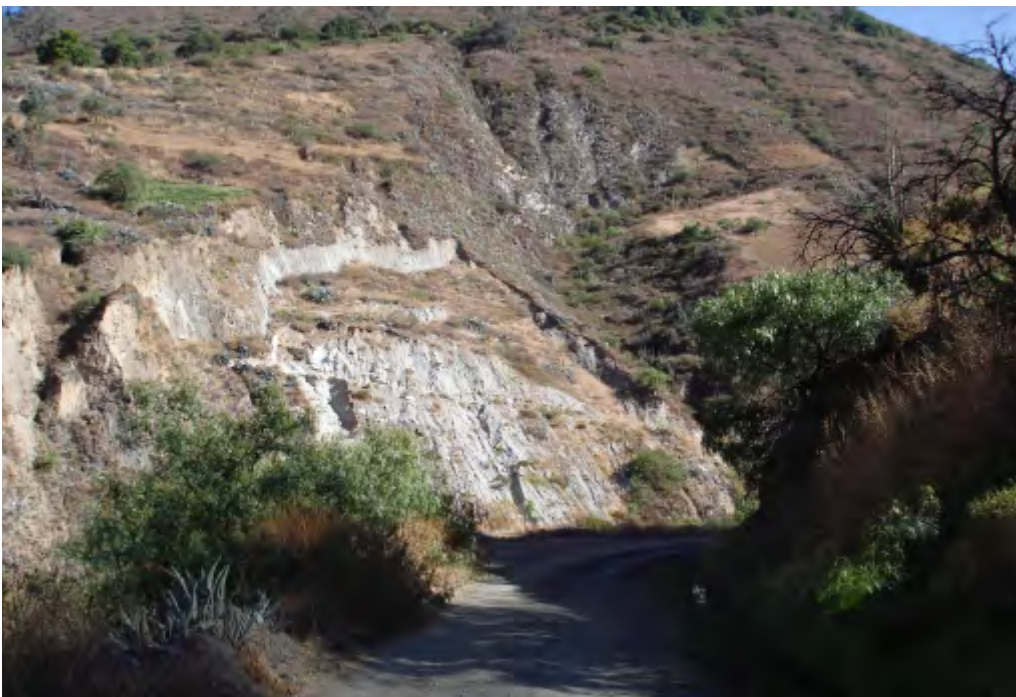
**Foto 31** Deslizamiento en el cerro Quellocoto-Corongo con ladera de fuerte pendiente, en la margen derecha aguas abajo de la quebrada Aticara. Se observan escarpas sucesivas y progresivas con reactivaciones en la parte inferior y que afectan un tramo de la carretera Aticara-Yupán.

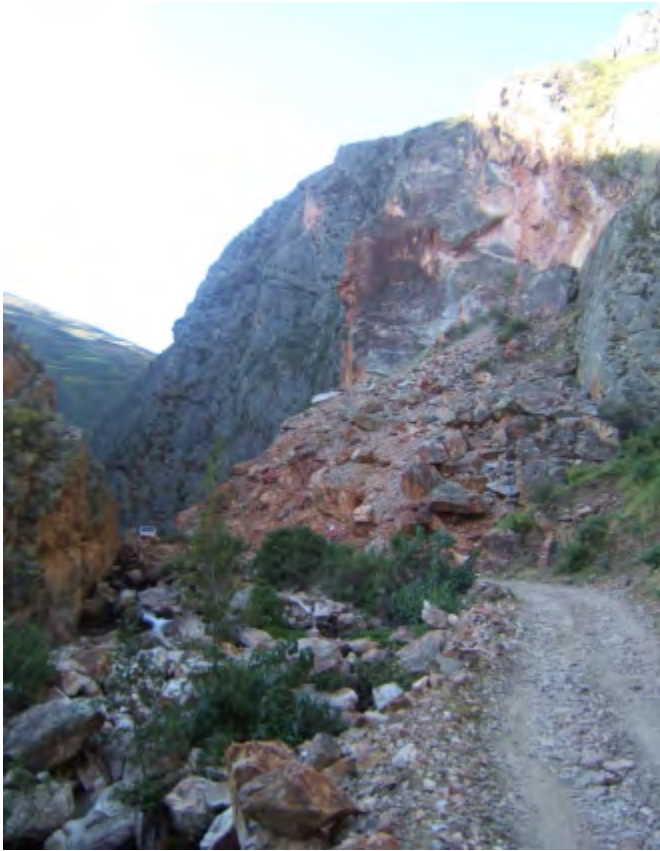
**Foto 32** Deslizamiento traslacional en cuña, carretera Aija-Huarmey.

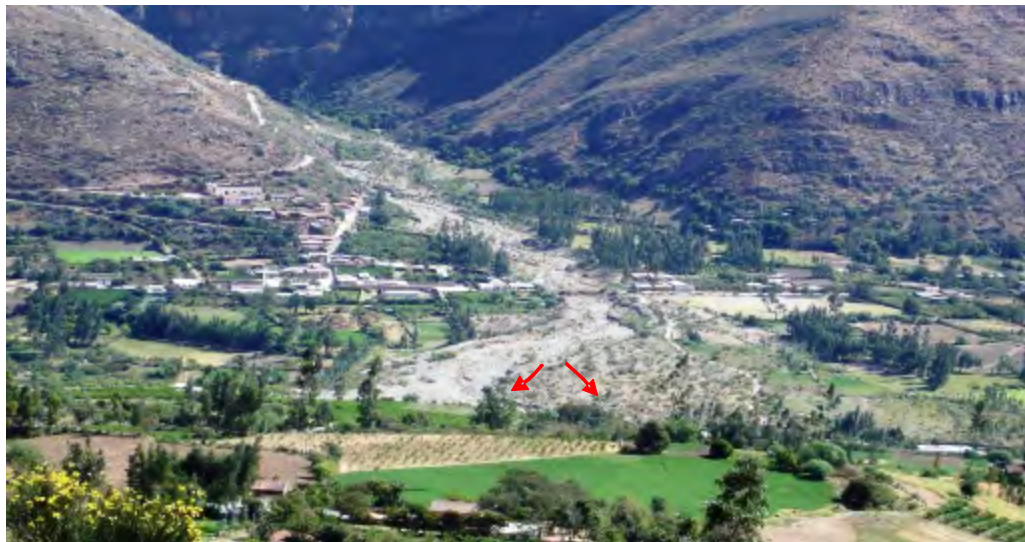
**Foto 33** Huayco en la quebrada Santo Toribio, Cruz Catac, material grueso, bloques menores a 1 m de diámetro.

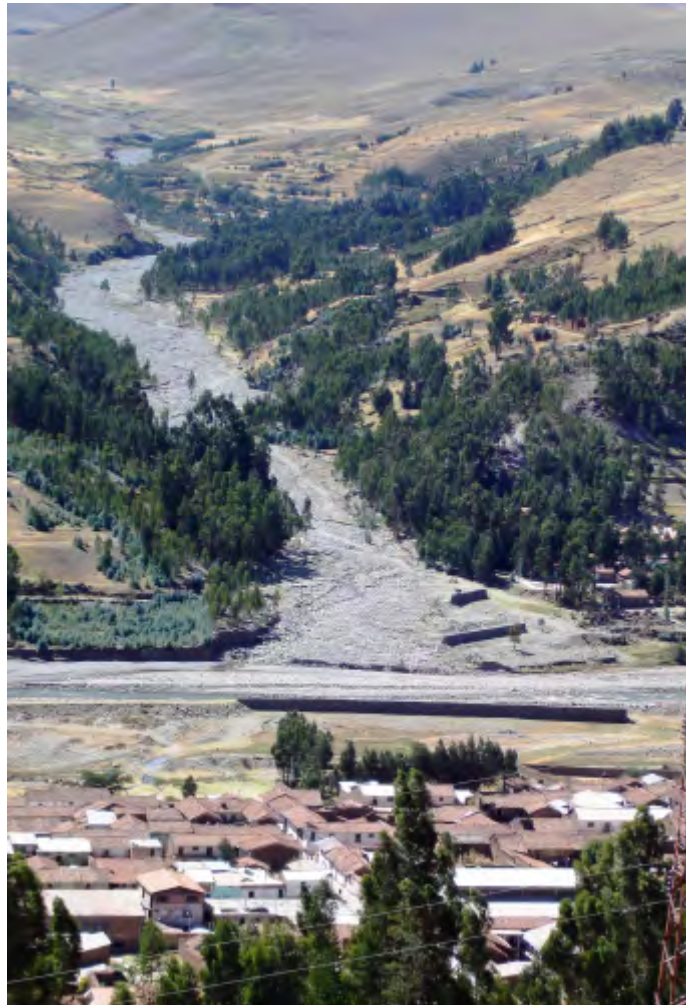
**Foto 34** Flujo de detritos en la quebrada Utucayacu, frente a la localidad de Recuay.

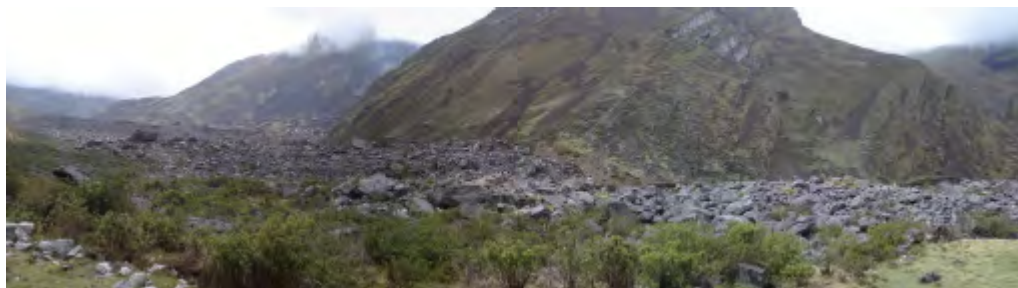
**Foto 35** Avalancha de rocas en el sector de Suytucocha, Conchucos, que provocó un gran cierre de valle. Nótese bloques de hasta 6 m de diámetro. Afecta la carretera a Mayas.

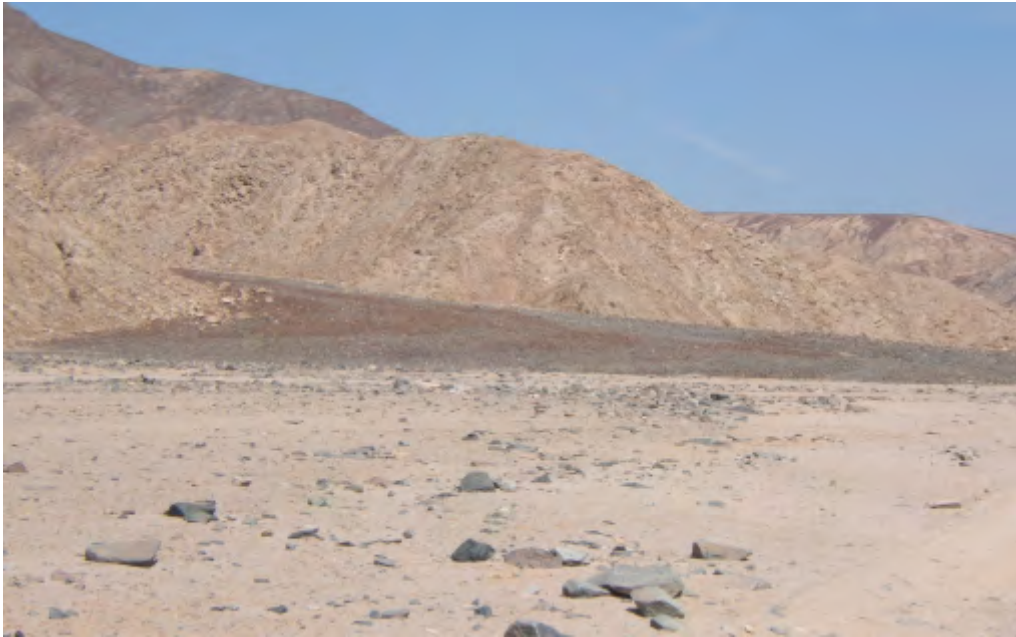
**Foto 36** Abanico originado por flujo de detritos excepcional en el sector de cerro Ballena.

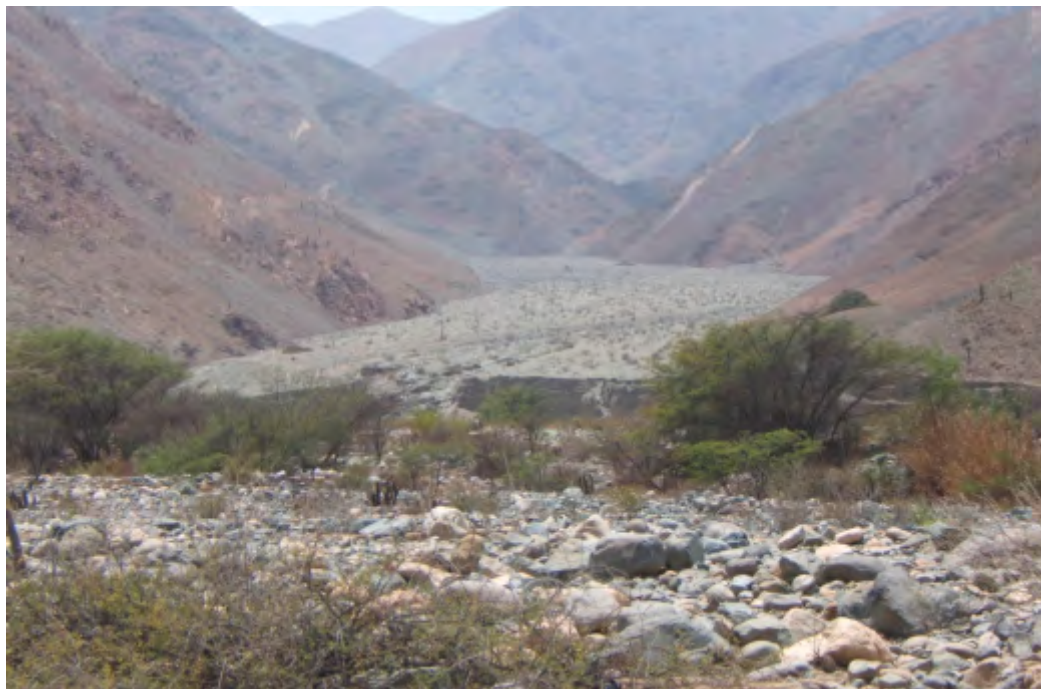
**Foto 37** Otro ejemplo de flujo excepcional en la vertiente occidental en el sector de Tentén, Culebras.

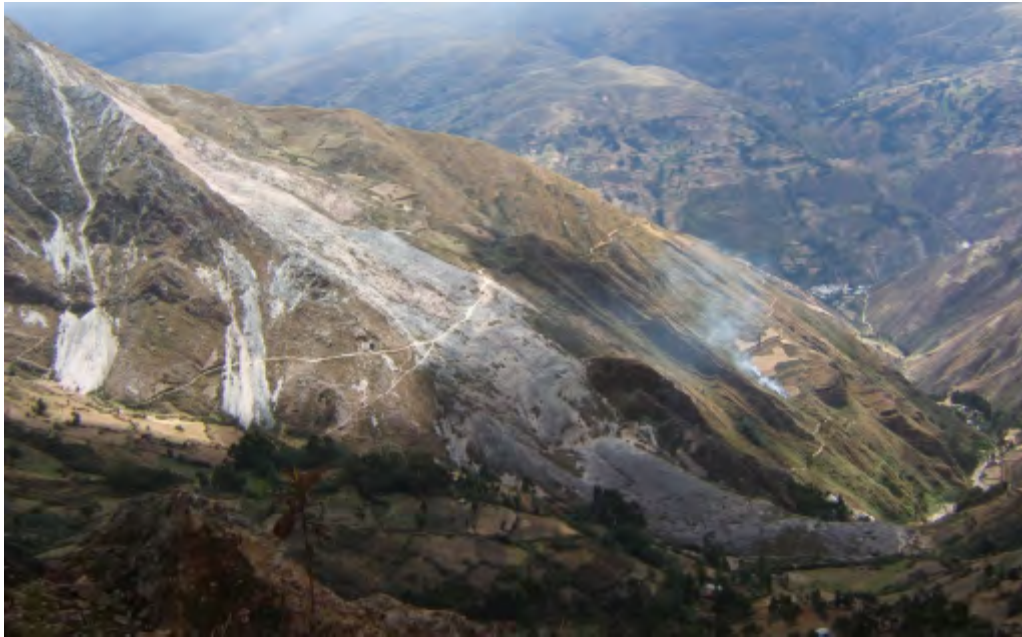
**Foto 38** Avalancha de rocas antiguas en el cerro Cuarteljirca (frente a Shoguebamba), en la cabecera de la quebrada Chico cerca de la localidad de Sihuas. Se distinguen derrumbes recientes.

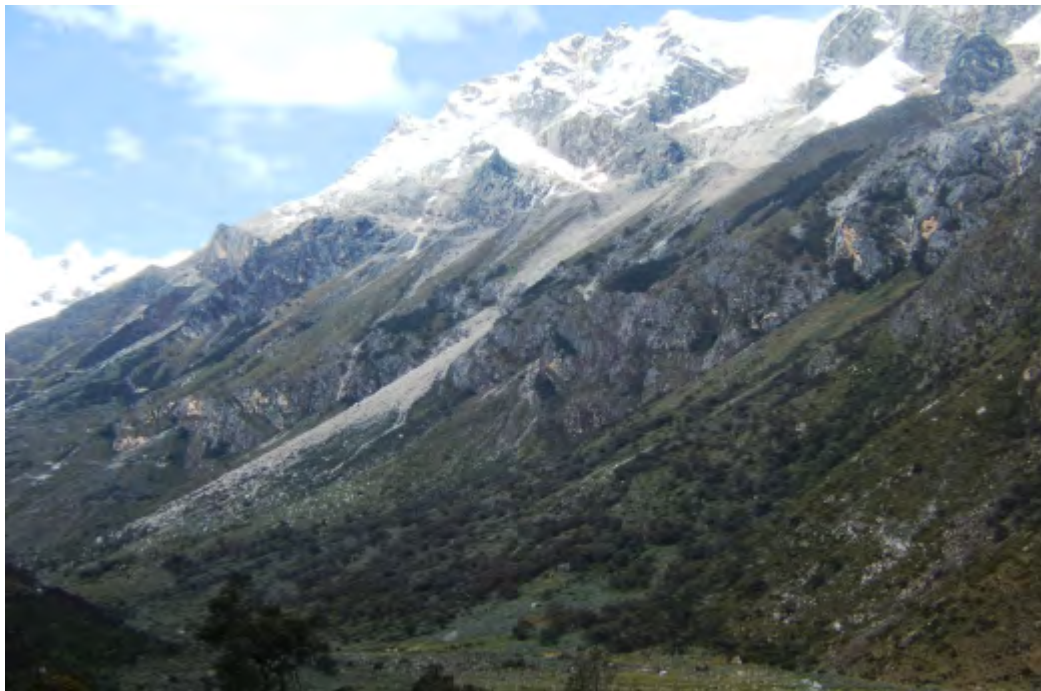
**Foto 39** Avalancha de detritos recientes en el valle de la quebrada Ulla, margen izquierda.

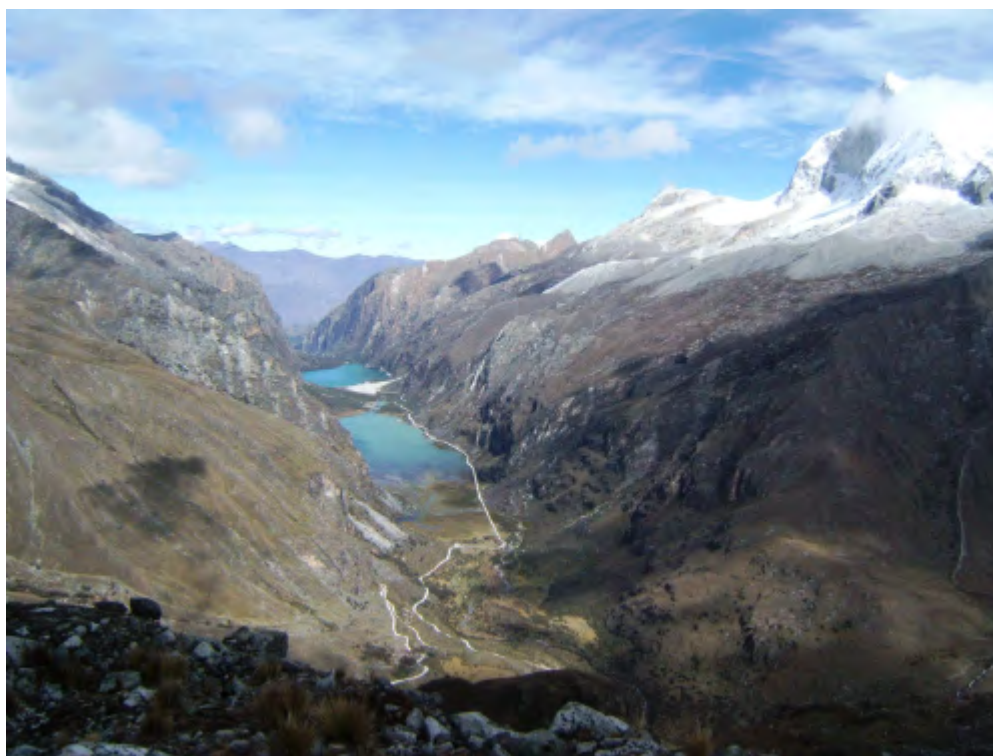
**Foto 40** Avalancha de detritos que afecta periódicamente un tramo de la carretera Yungay-Yanama, sector de Llanganuco.

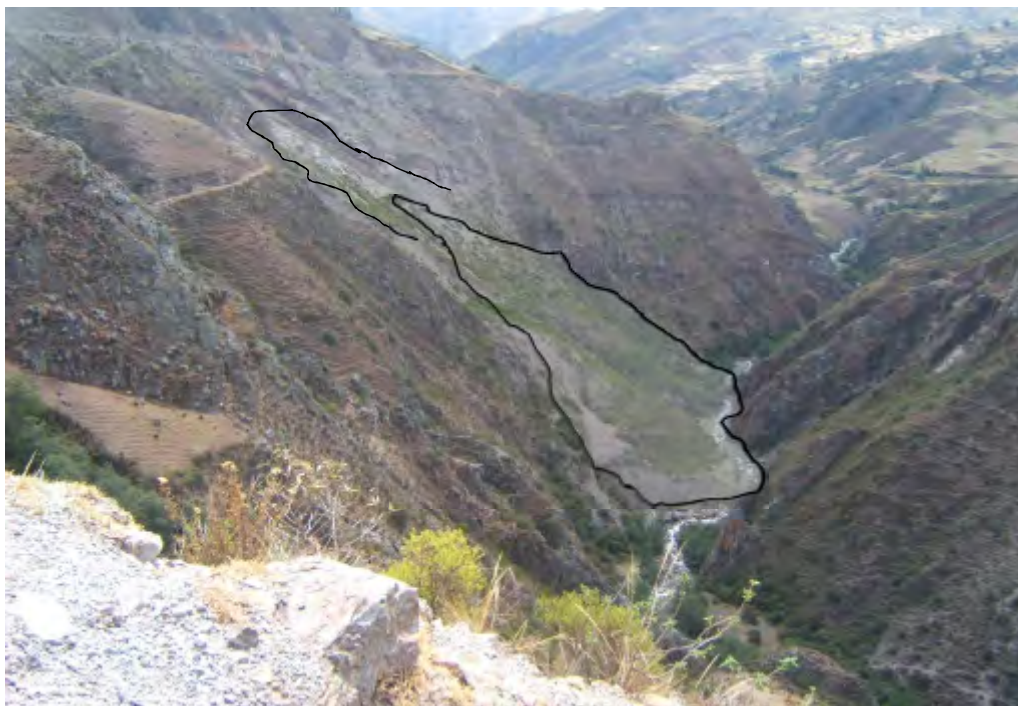
**Foto 41** Derrumbe-flujo en el sector de Cuyupampa, Pomabamba. Nótese el cierre de valle ocasionado.

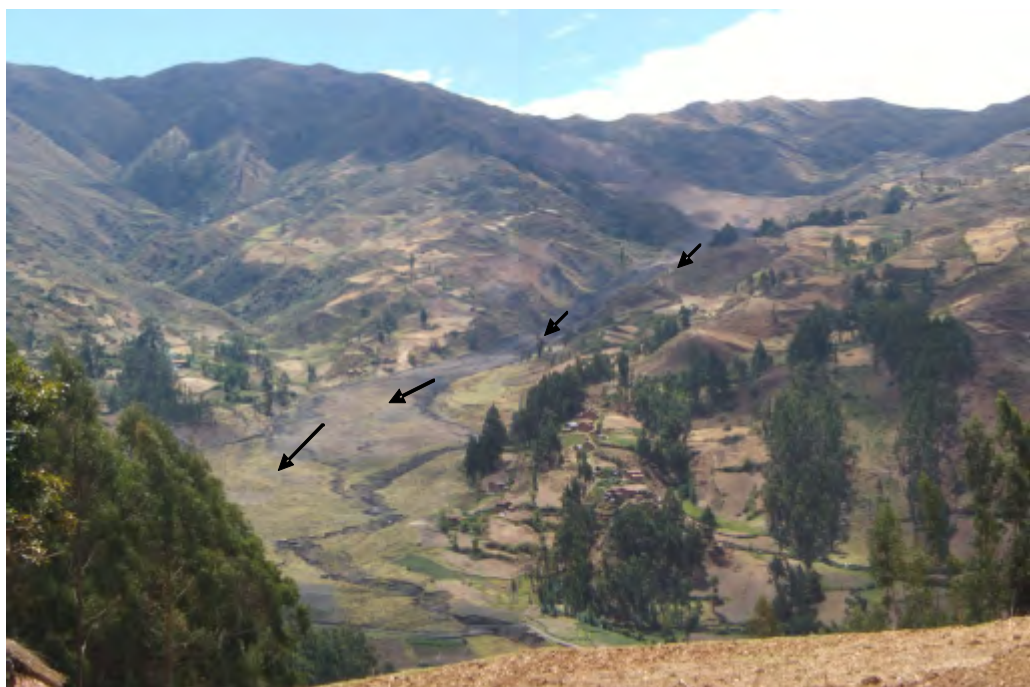
**Foto 42** Vista de un flujo reciente originado por un deslizamiento en el sector de Yanaulpa, frente a la localidad de Parobamba.

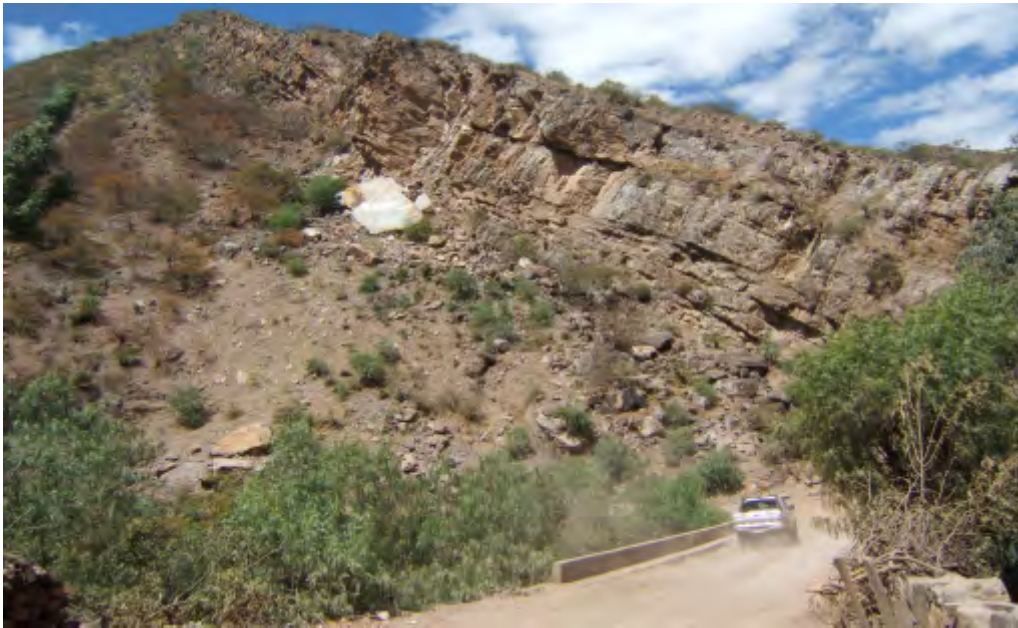
**Foto 43** Taludes de carretera en rocas sedimentarias susceptibles a caída de rocas, derrumbes y vuelcos. Tramo entre Piscobamba y San Luis.

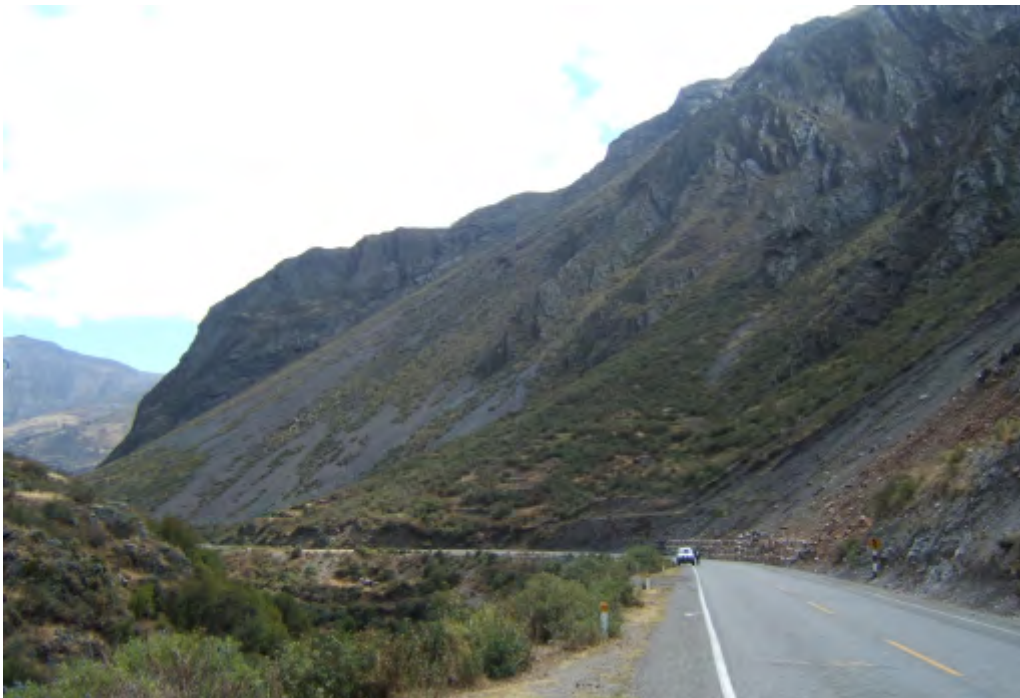
**Foto 44** Tramo de la carretera Conococha-Antamina susceptible a caída de rocas y avalancha de detritos. Se distingue los grandes talus de detritos.

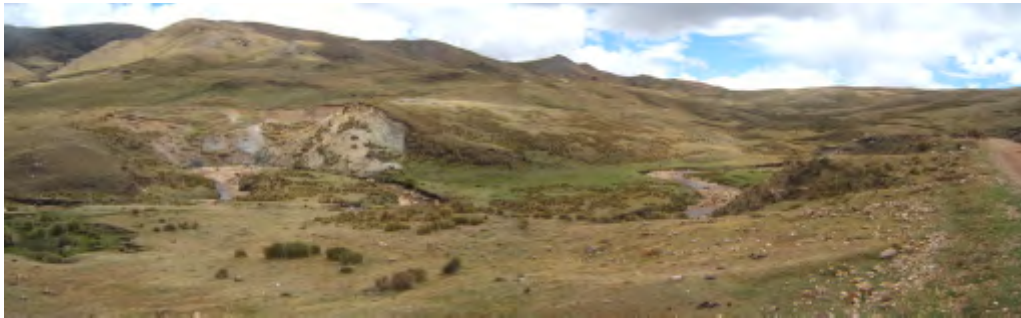
**Foto 45** Sector de Cuchicancha entre Pomabamba y Sihuas, laderas con reptación que desencadenan en deslizamientos

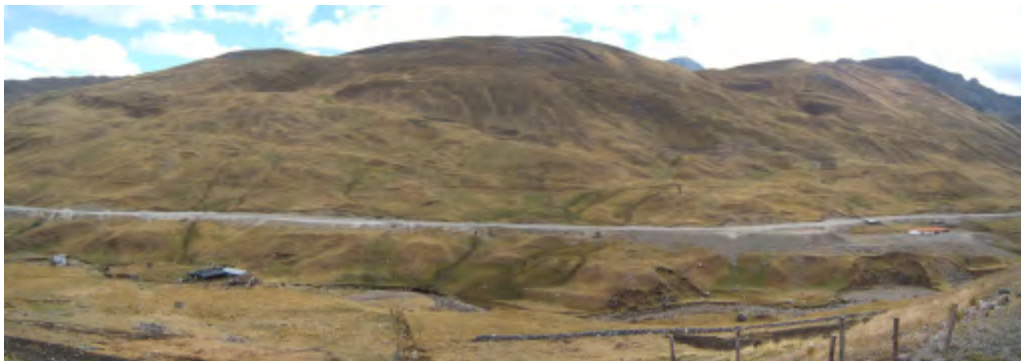
**Foto 46** Reptación de suelos en ladera de moderada pendiente, sector del desvío de la carretera que va a Huanzalá.

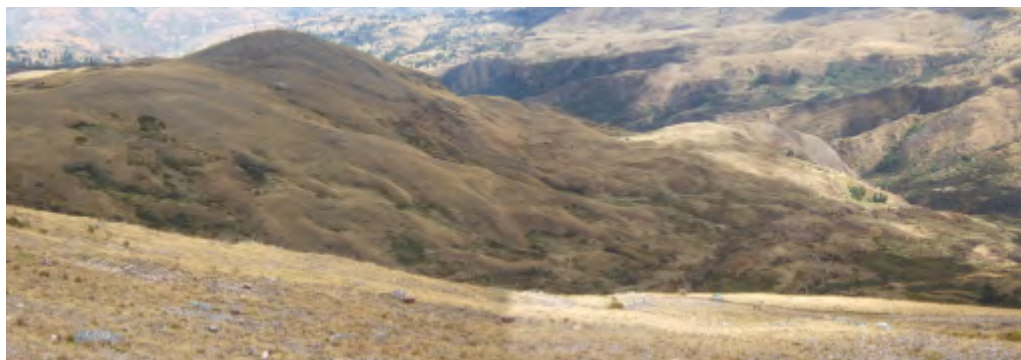
**Foto 47** Laderas suaves con procesos de reptación de suelos, sector Lluychoc-Jolpan, entre Piscobamba y Sanachgan

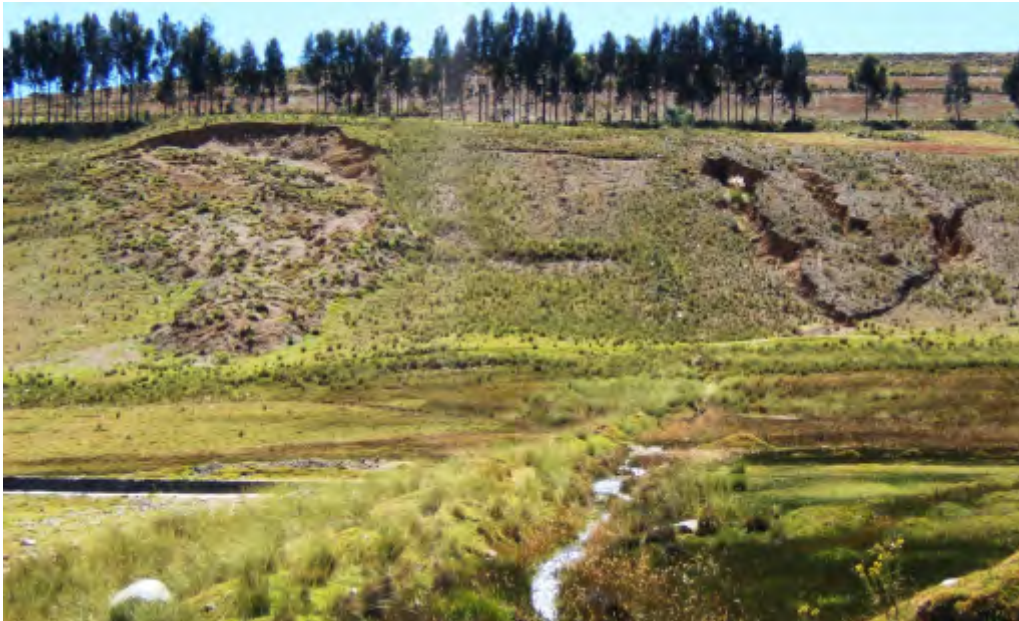
**Foto 48** Erosión en cárcavas y surcos incipiente en el sector de Buenos Aires, Ticapampa.

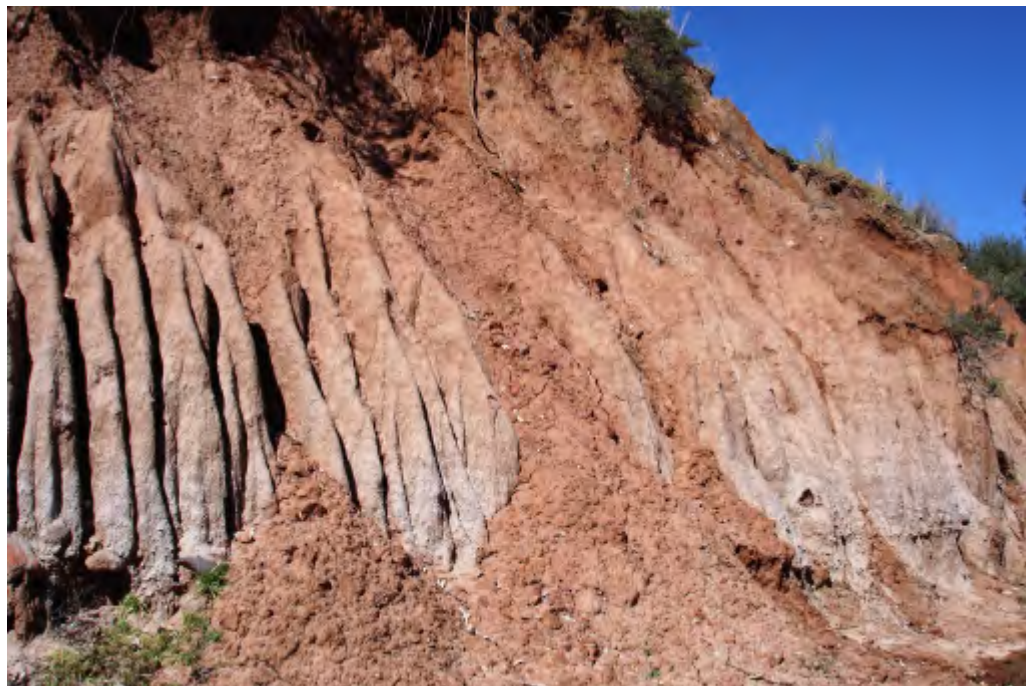
**Foto 49** Procesos avanzados de erosión de laderas sobre depósitos glaciares, cárcavas y *bad land* en sectores de la cuenca del río Quilcay.

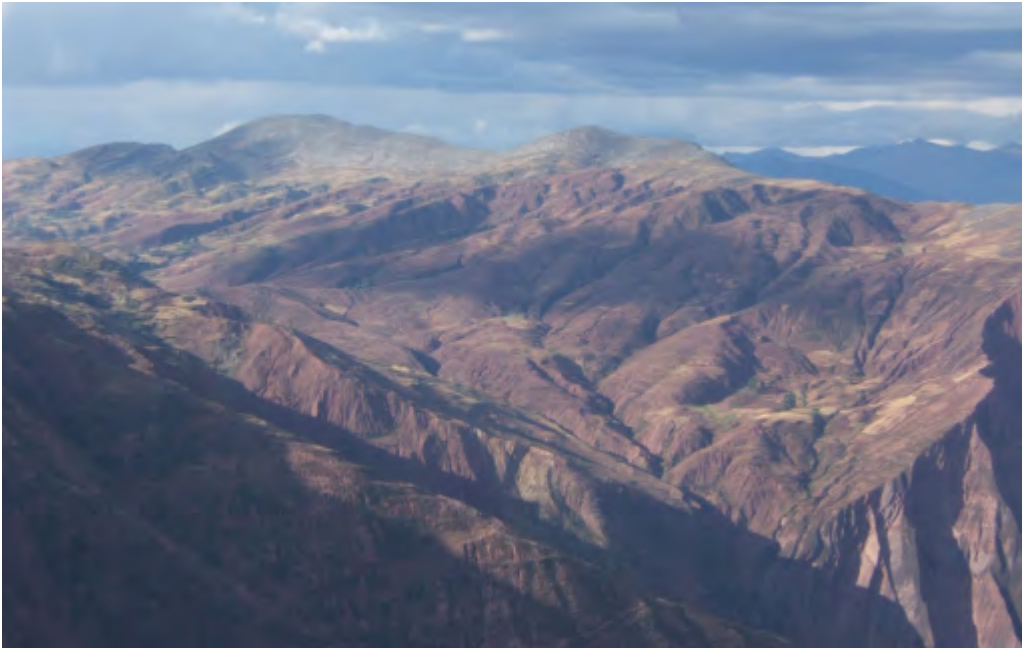
**Foto 50** Valle del río Parobamba que muestra una secuencia sedimentaria de Capas Rojas con procesos avanzados de erosión de laderas.

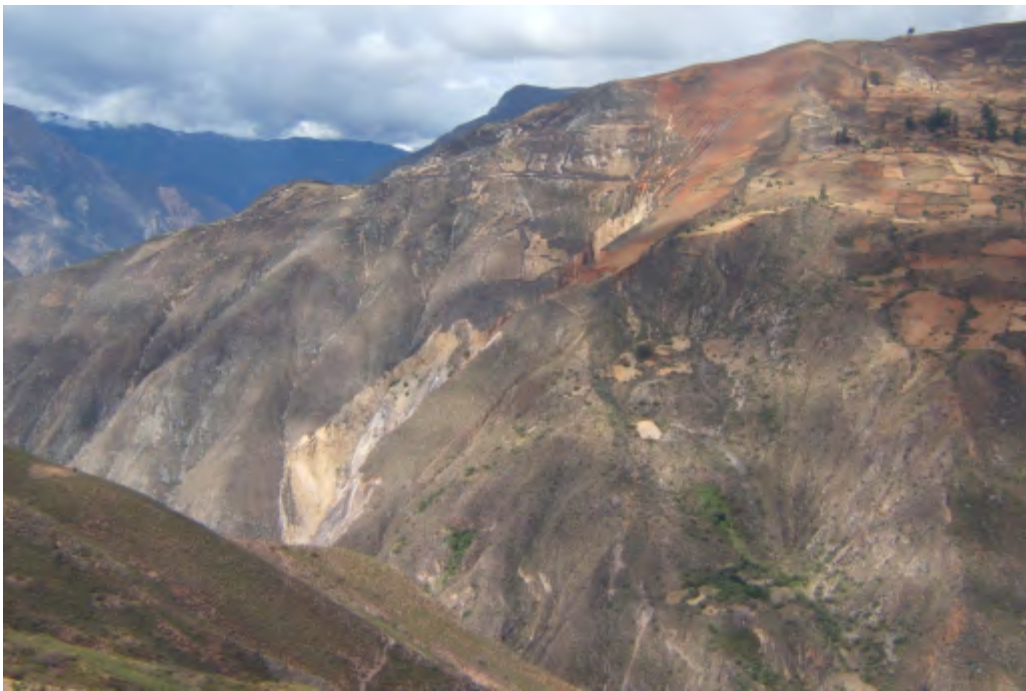
**Foto 51** Valle del río Yanamayo, vista aguas abajo. Erosión en cárcavas que afecta zonas de pastizales y cultivos por acción retrogresiva.

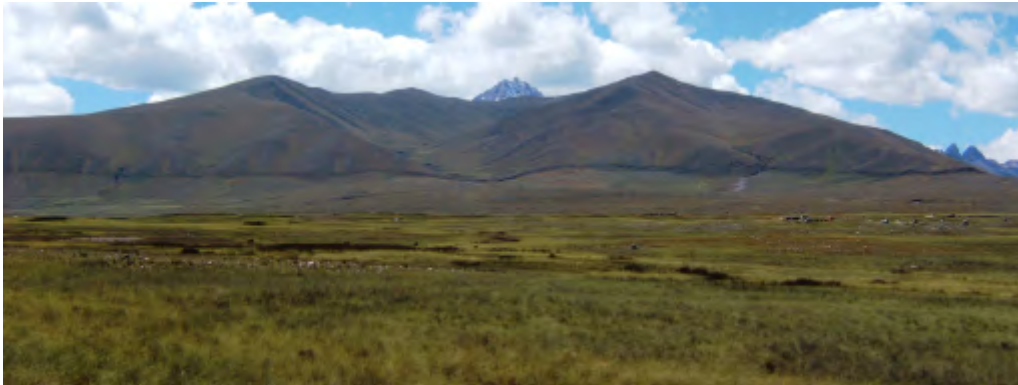
buzamientos entre 55° y 75° hacia el suroeste. Sus movimientos son normales a ligeramente sinistral. El sistema de fallas tiene una longitud de 190 km y cada una de las fallas que lo conforman no tiene más de unos 8 km. Los saltos verticales son variables y están comprendidos entre 1 y 50 m (Foto 52).

**Foto 52 A** Vista hacia el Este de Catac, donde se aprecia el trazo de la falla de la Cordillera Blanca.

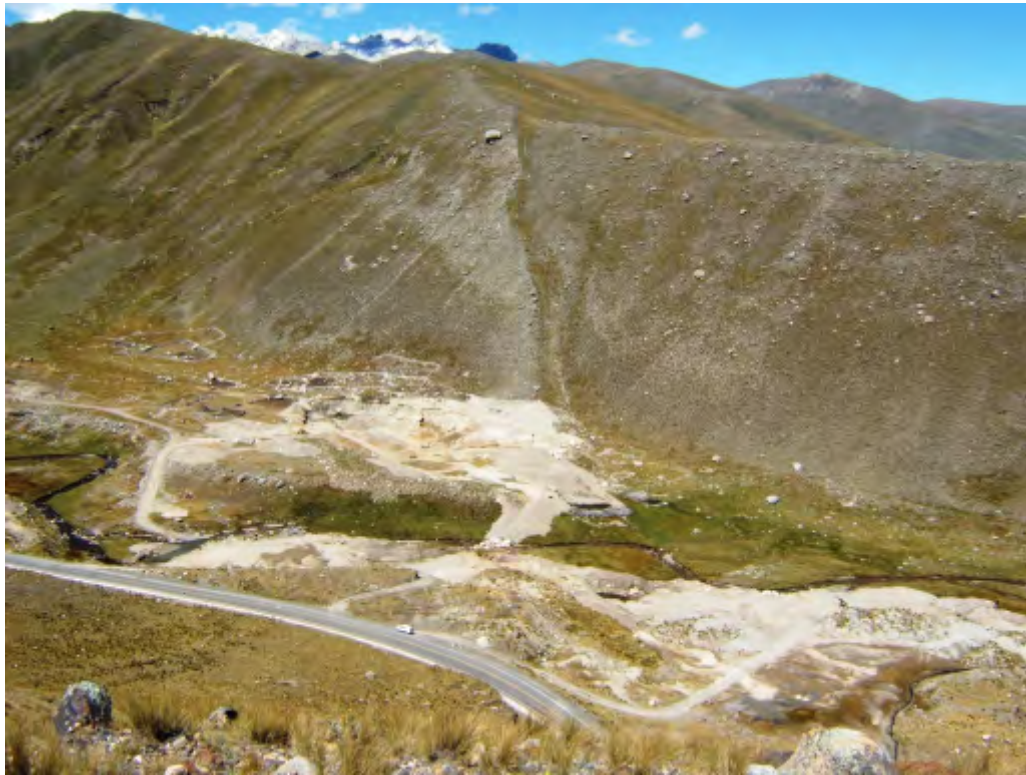
**Foto 52 B** Vista de la falla de la Cordillera Blanca en el trayecto entre Catac y Chavín, quebrada Querococha.

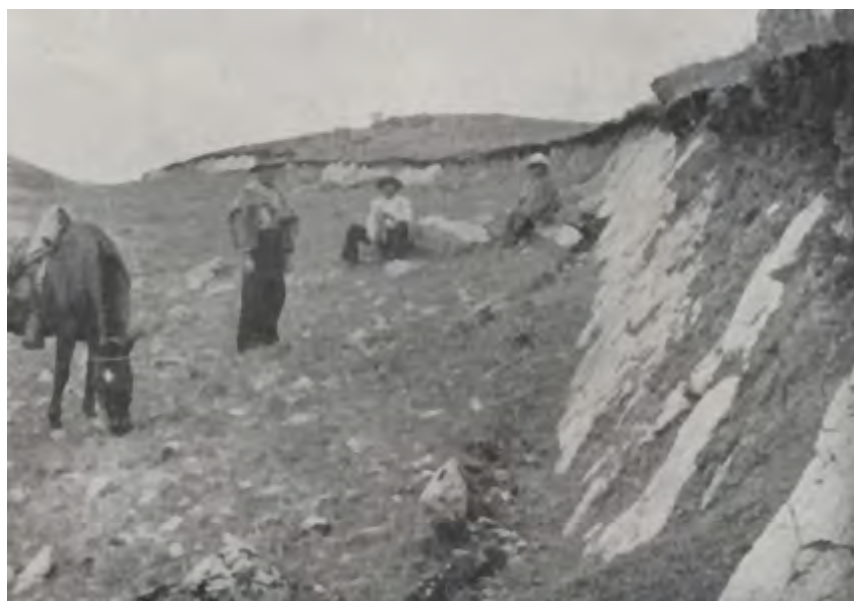
**Falla de Quiches:** Está ubicada entre Quiches y Chingalpo, al oeste del cañón del río Marañón. Tiene un rumbo promedio andino con buzamientos fuertes hacia el suroeste y también al noreste. Estas fallas se formaron durante el sismo de 1946, produciendo saltos hasta de 3 m sobre tramos que alcanzaban 5 Km (Foto N° 53). Estudios efectuados en campo sugieren que dichas fallas podrían ser solamente una consecuencia secundaria del sismo y por lo tanto no tendrían relación directa con el foco sísmico.

**Foto 53** Vista del plano de ruptura de la falla de Quiches originada el 10 de noviembre de 1946 (Tomada de Heim, 1949).

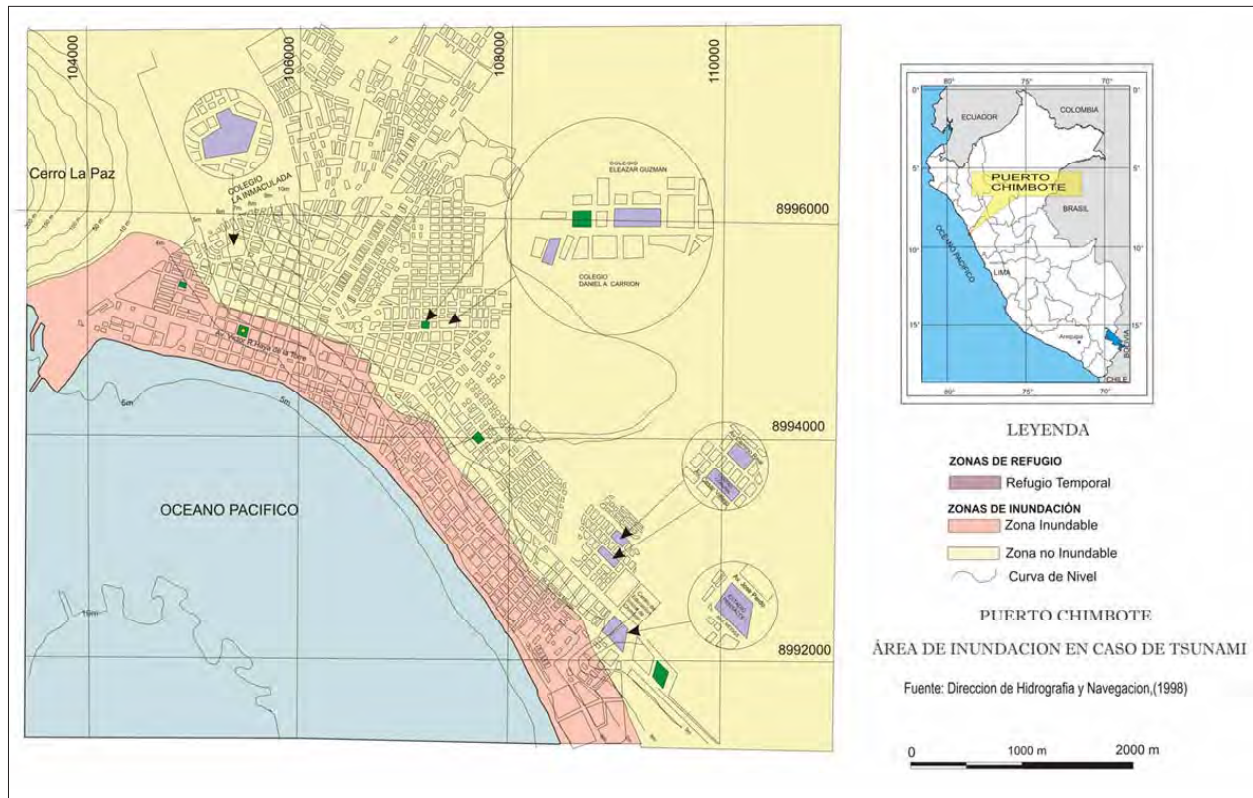
**Fig. 17** Área de inundación por tsunami en la localidad de Chimbote.

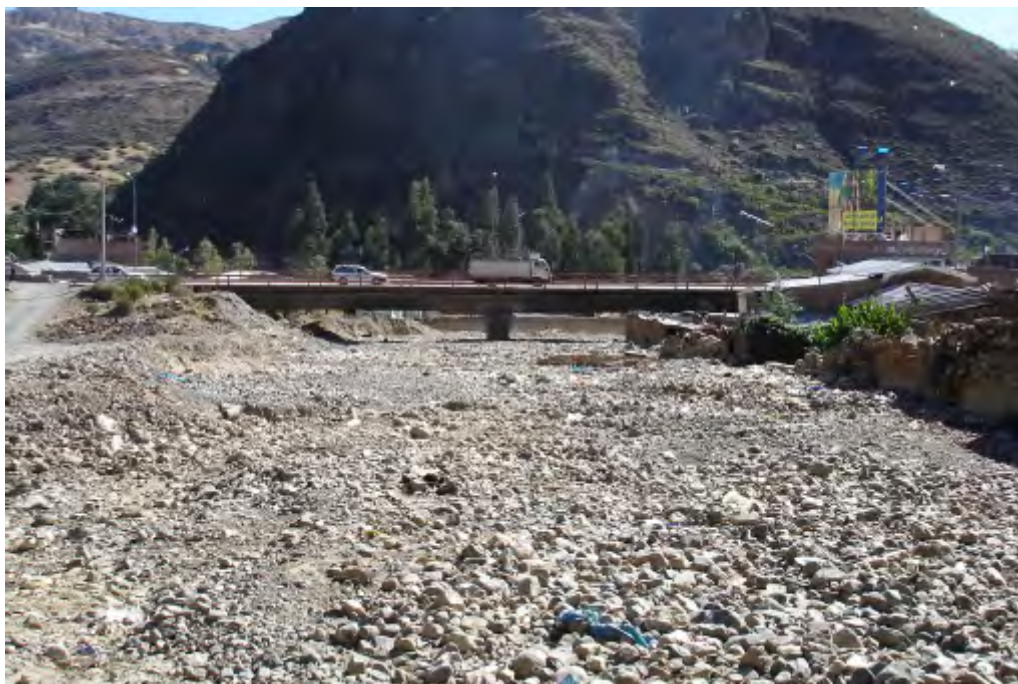
**Foto 54** Valle del río Santa, sector quebrada Seca (Huaraz). Peligro de inundación y erosión fluvial en la desembocadura de esta quebrada al río Santa.
