# Riesgos Geológicos en la Región Ancash

Boletín N° 38 Serie C

Geodinámica e Ingeniería Geológica

Lima-Perú  
2009

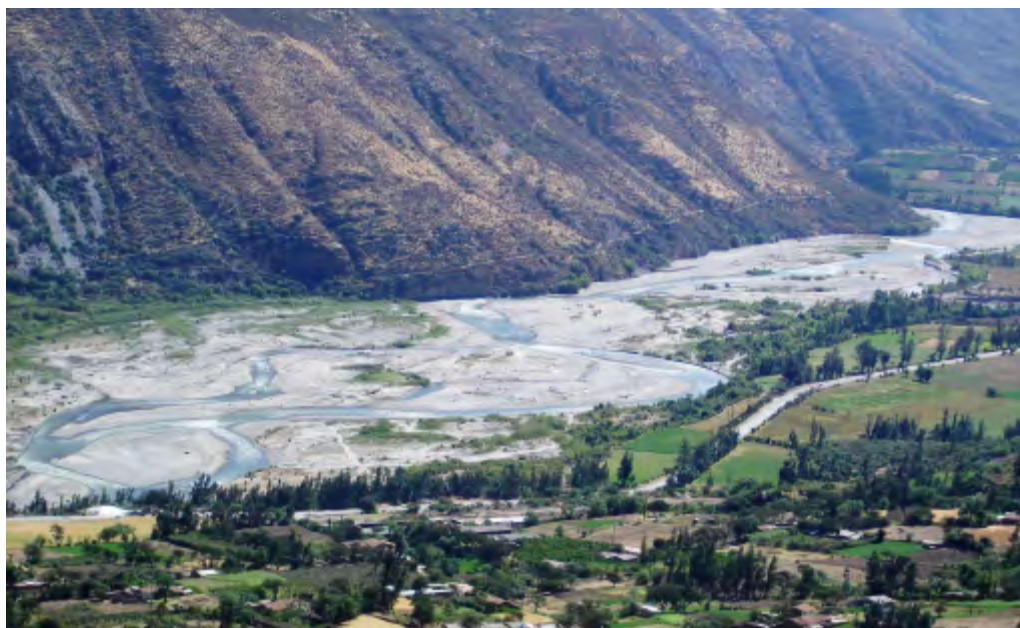
**Foto 55** Inundación en el río Santa, sector de Vichay, vista aguas abajo. Nótese la amplia llanura de inundación.

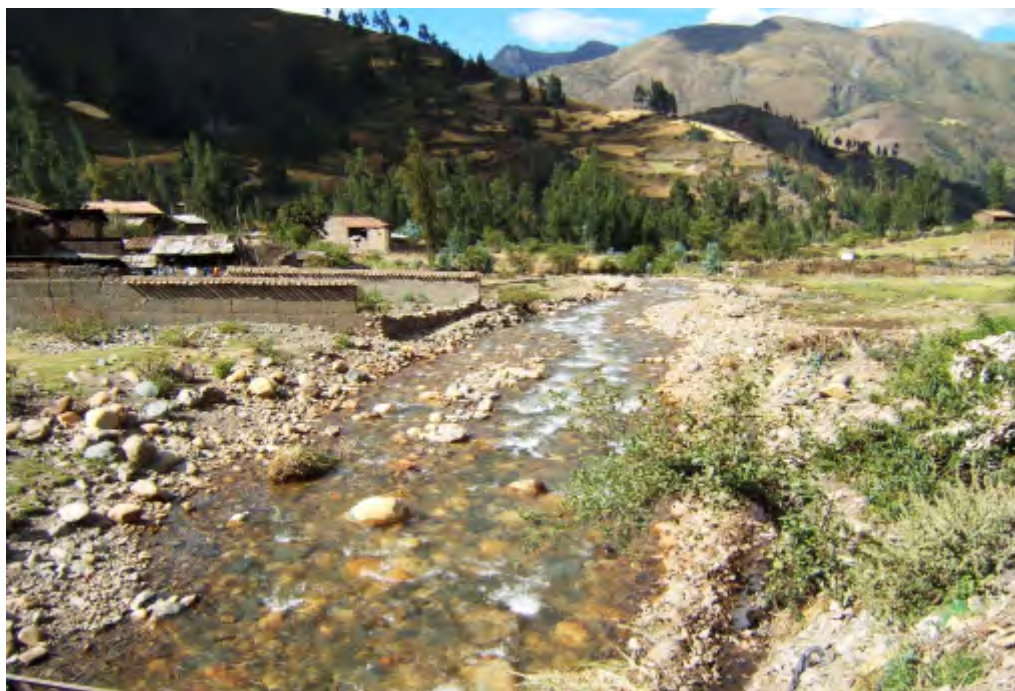
**Foto 56** Peligro de erosión fluvial e inundación en el sector de Acopalca, quebrada Salca, afluente del río Huari. Compromete unas 10 viviendas y tramo de carretera.

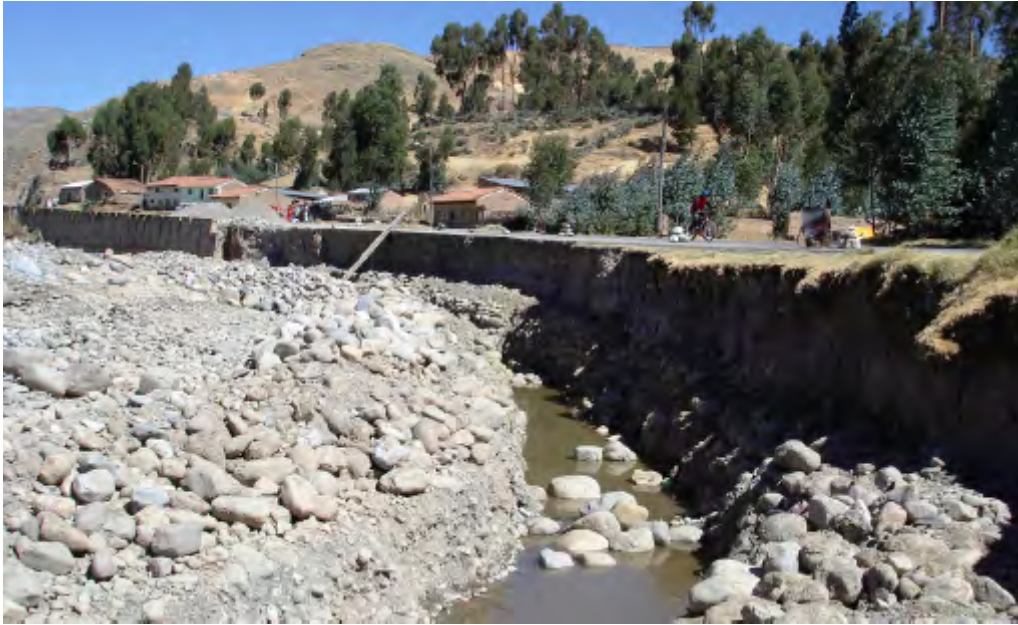
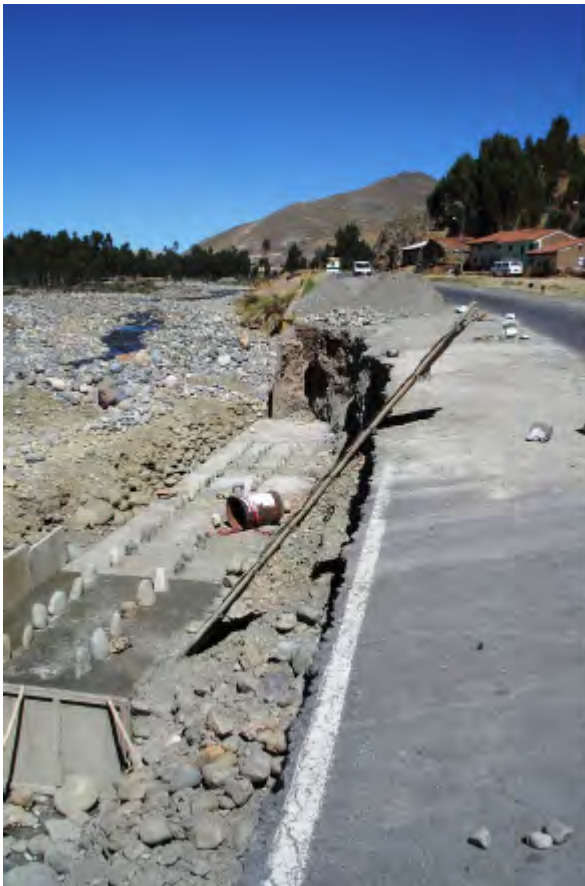
**Foto 58** Dos vistas de procesos de erosión fluvial y socavamiento del talud en la margen izquierda del río Santa, sector de San Martín, Recuay, que afecta un tramo de la carretera a Huaraz. Nótese la construcción de una obra de mitigación en la vista inferior.

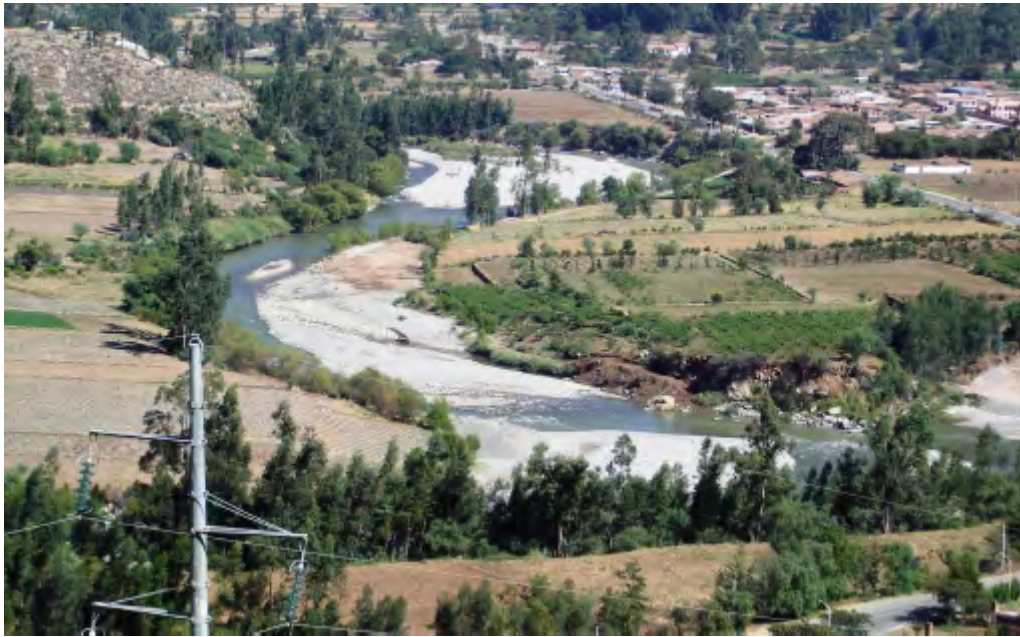
**Foto 59** Vista aguas abajo del río Santa que muestra un área en peligro de erosión e inundación fluvial en el sector de Carhuaz, afectando tierras de cultivo y tramo de carretera.

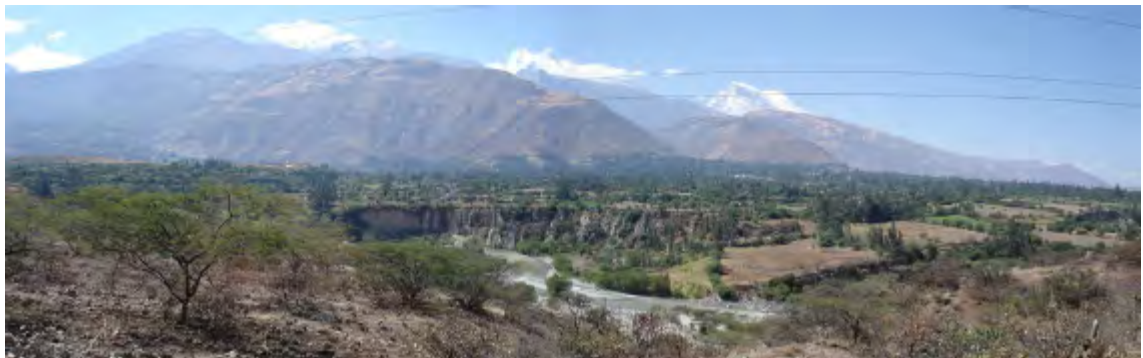
**Foto 60** Vista aguas arriba del río Santa en el sector de Mancos; erosión fluvial sobre terrazas altas.

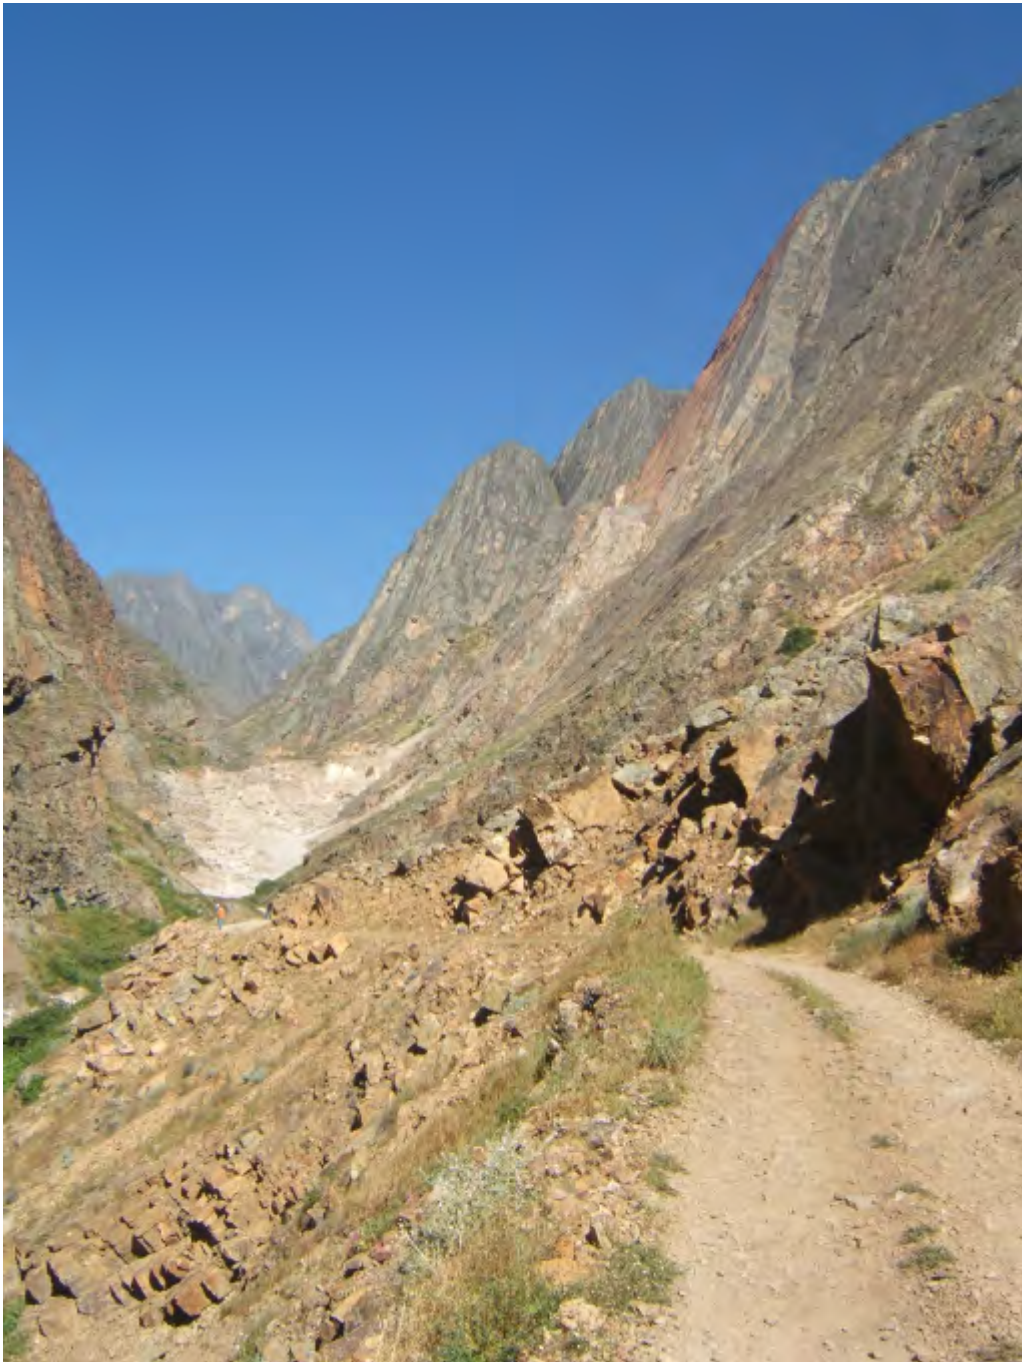
**Foto 62** Depósito de deslizamiento en el paraje Mellizo, carretera Aija-Huarmey, detonado durante el sismo de 1970 que represó el valle y que perdura hasta la actualidad.

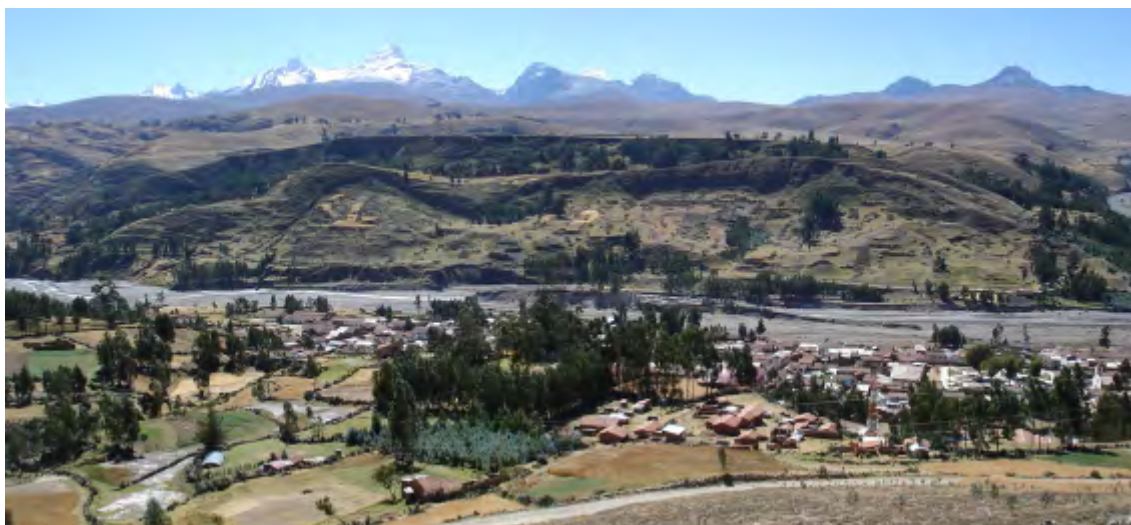
**Foto 63** Deslizamiento frente al poblado de Recuay, reactivado durante el sismo de 1970 y probablemente durante el sismo de 1956, cuando el río Santa se represó.

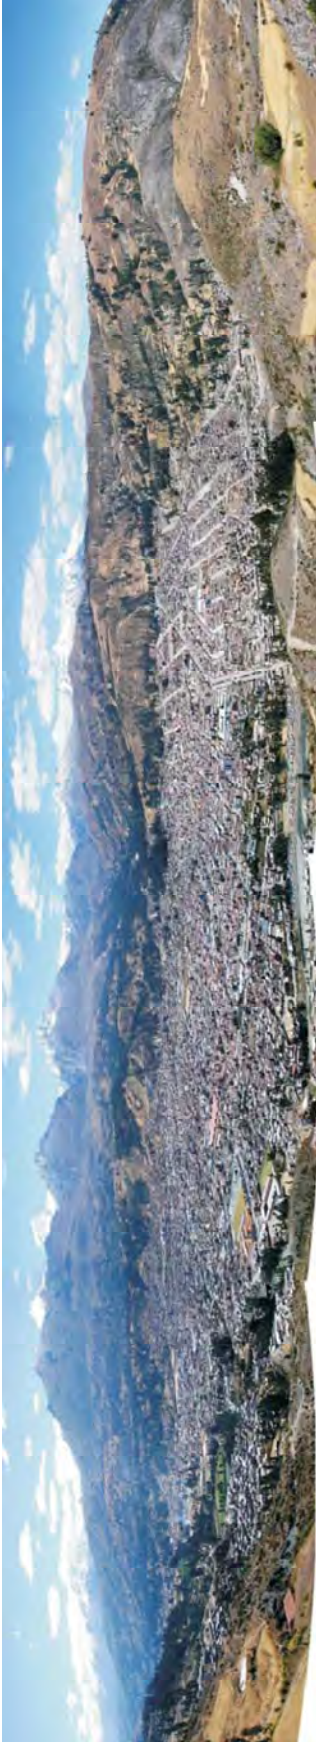
**Foto 65** Vista hacia el este que muestra una panorámica del crecimiento de la ciudad de Huaraz como urbe en la margen derecha del río Santa. Al fondo se distingue parte de la cordillera Blanca.

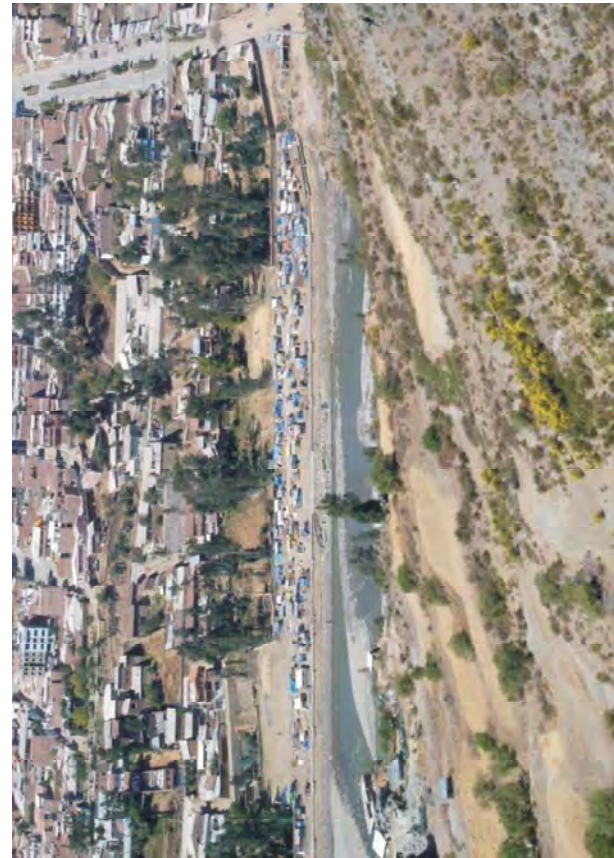
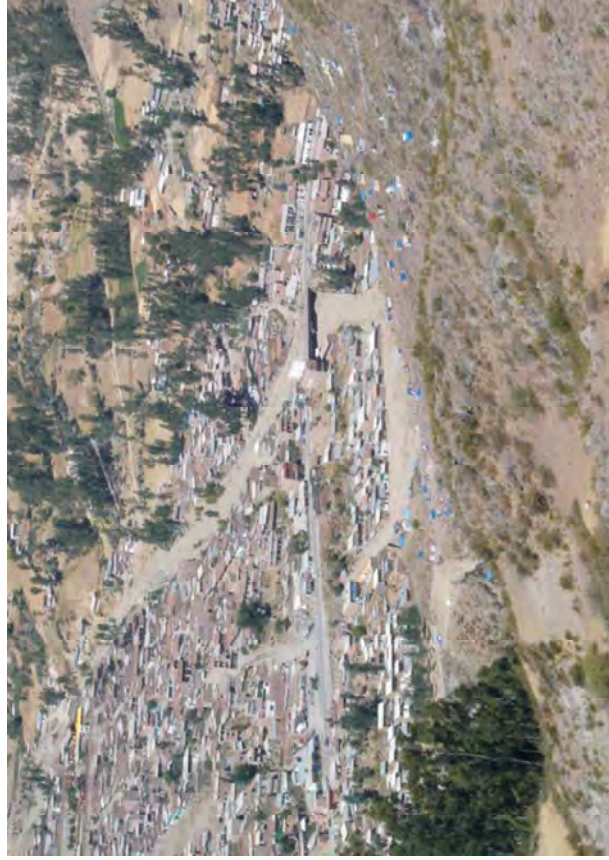
**Foto 66** Dos vistas de reciente ocupación de asentamientos humanos en áreas susceptibles a peligros, tanto a nivel de cauce (foto izquierda), como de laderas (foto derecha).

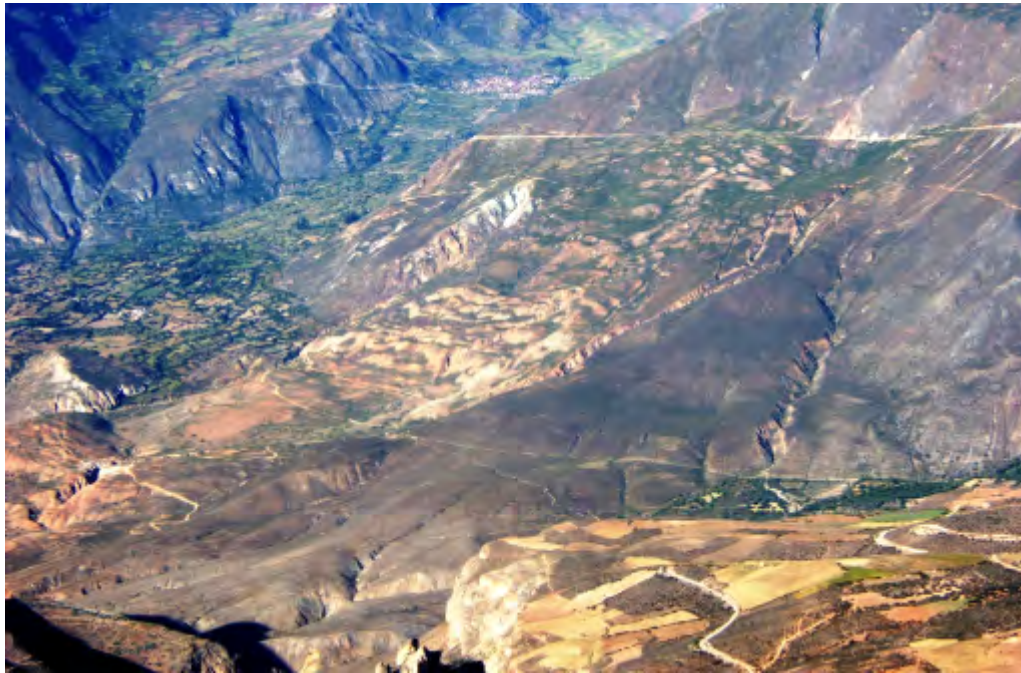
**Foto 67** Deslizamiento rotacional y cárcavas en el sector del cerro San Cristóbal.

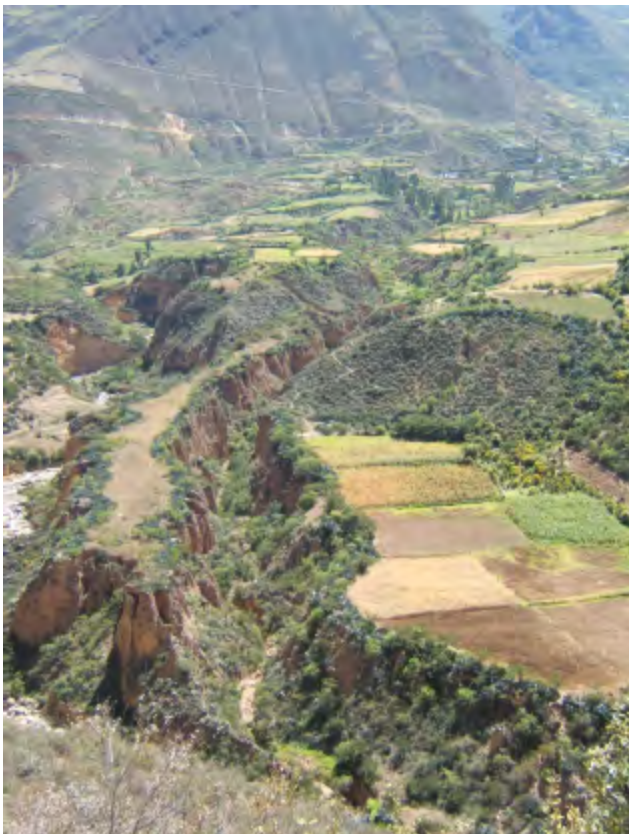
Quebrada Uchupata (Aczo) 6	La cárcava-flujo nace en Uchupata debido a las fuertes lluvias, y discurre por la cárcava. Derrumbes y deslizamientos en ambas márgenes que le aportan material.	Afecta terrenos de cultivo (Foto 68).	Control de erosión de cárcavas con reforestación. Drenajes para aguas pluviales.
Quebrada Shimucuy/ Aguas Abajo del Puente (Aczo) 7	Erosión fluvial en la margen derecha de la quebrada Shimucuy (500 m), con lluvias fuertes crece el nivel de agua y erosiona la margen derecha. Aguas abajo puede inundar chacras. Si la erosión continúa puede afectar la carretera.	Afectaría la carretera y el puente que conduce a Llamellín.	Construcción de defensas ribereñas.
Quebrada Uchupata/ Barrio Santa Rosa (Aczo) 8	Deslizamiento de gran dimensión de 800 m de longitud; salto de 15 m. Presenta replaciones, filtraciones, asentamientos. Es un deslizamiento antiguo que se reactiva en la parte inferior por sectores.	Afectó a viviendas ahora abandonadas. Afecta la carretera a Llamellín y terrenos de cultivo.	Reforestación de laderas y canales de coronación (drenajes).

**Foto 68** Erosión en cárcavas en la quebrada Uchupata con afectación de terrenos de cultivo.

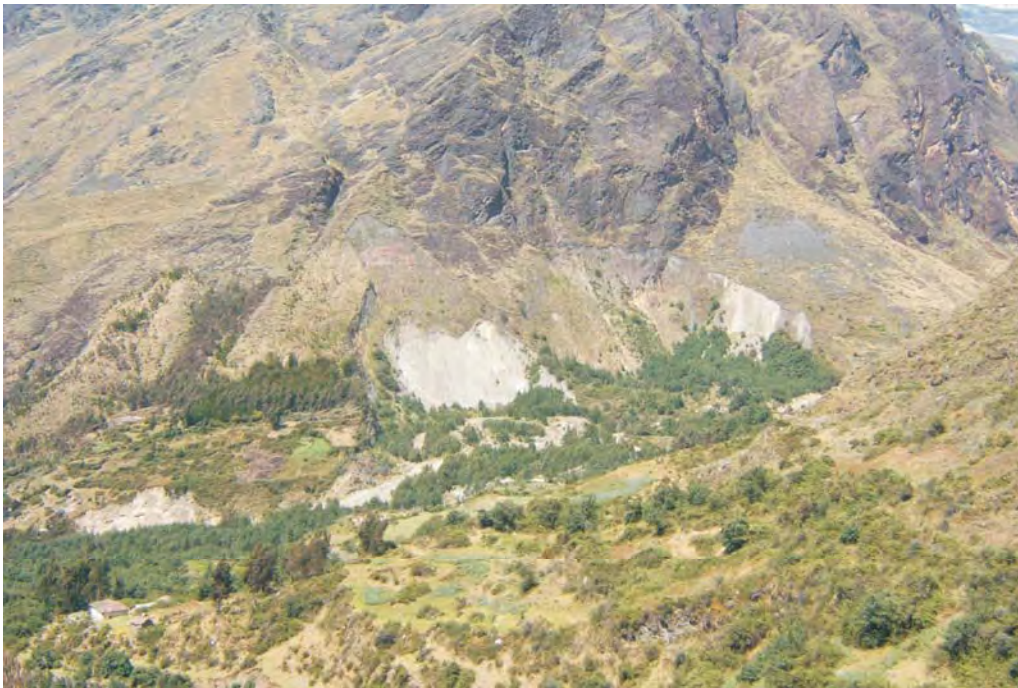
**Foto 70 B** Escarpa de deslizamiento en el sector de Pompey, quebrada Vesubió, generada en 1975.

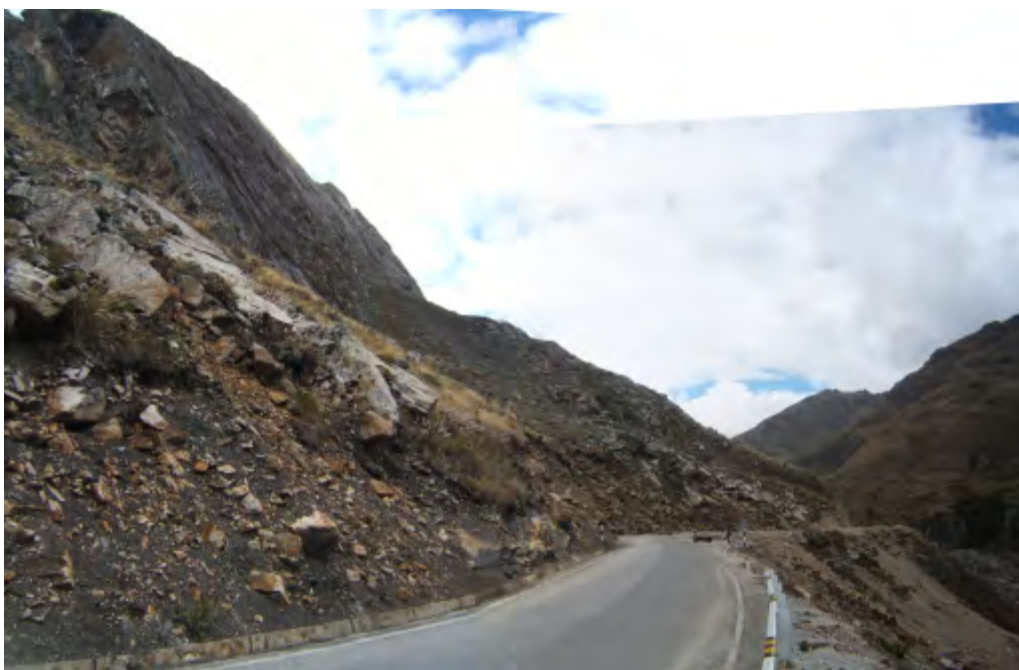
**Foto 72A** Tramo de la carretera mina Huanzalá - Huallanca. Deslizamiento traslacional y derrumbes en la zona.

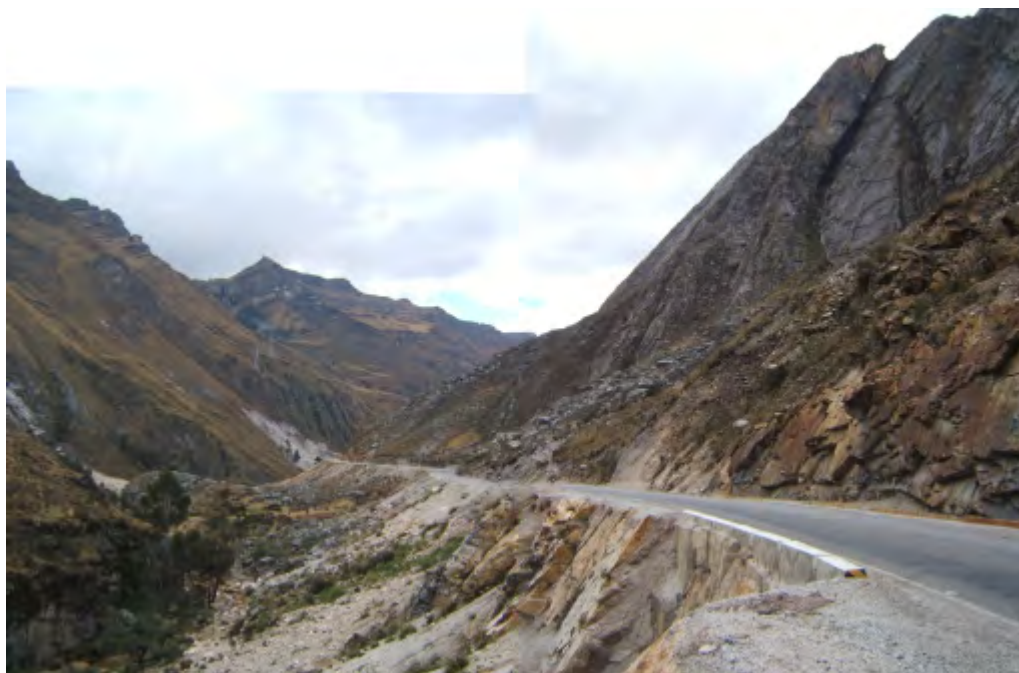
**Foto 72B** Valle del río Vizcarra, vista aguas abajo. Taludes y laderas susceptibles a deslizamientos, caída de rocas y derrumbes que afectan vía hacia Huallanca y La Unión.

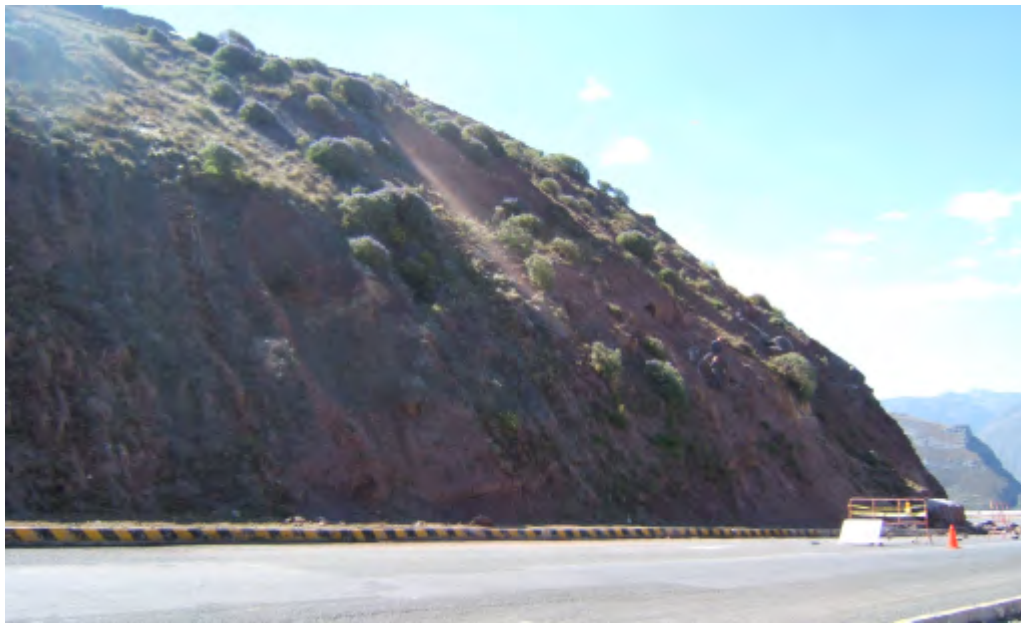
**Foto 75A** Carretera Conococha -Antamina, se aprecia caídas de rocas y derrumbes que podrían comprometer la capa asfáltica.

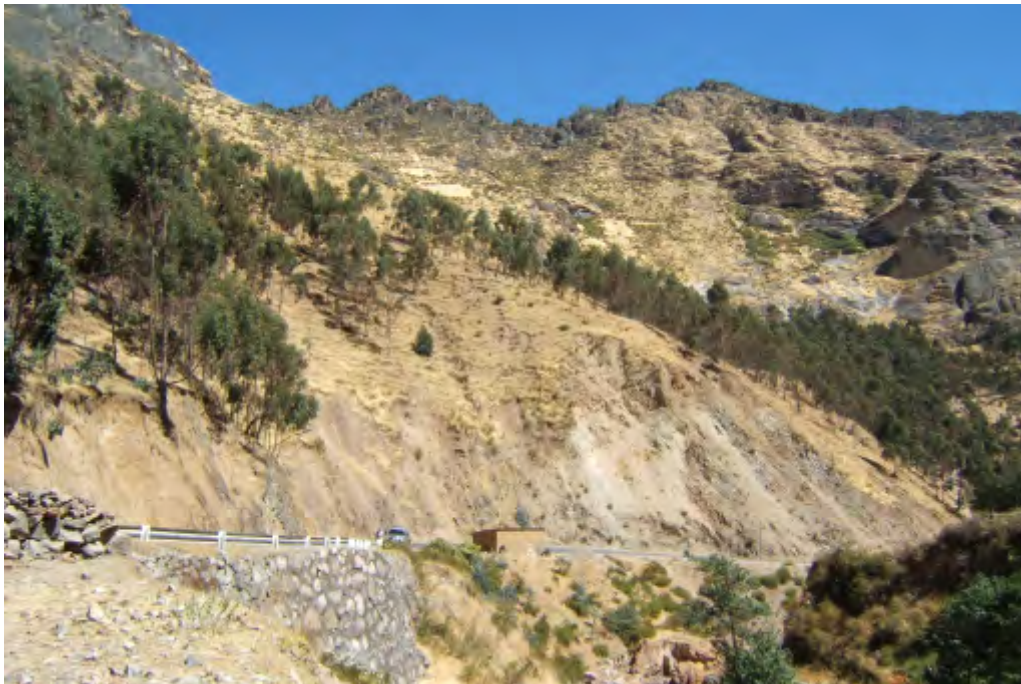
**Foto 76 A** Grandes derrumbes en al carretera Pativilca - Conococha (Mayorarca) que en cada temporada de lluvias (diciembre - marzo) sufren reactivaciones e interrumpen temporalmente la vía.

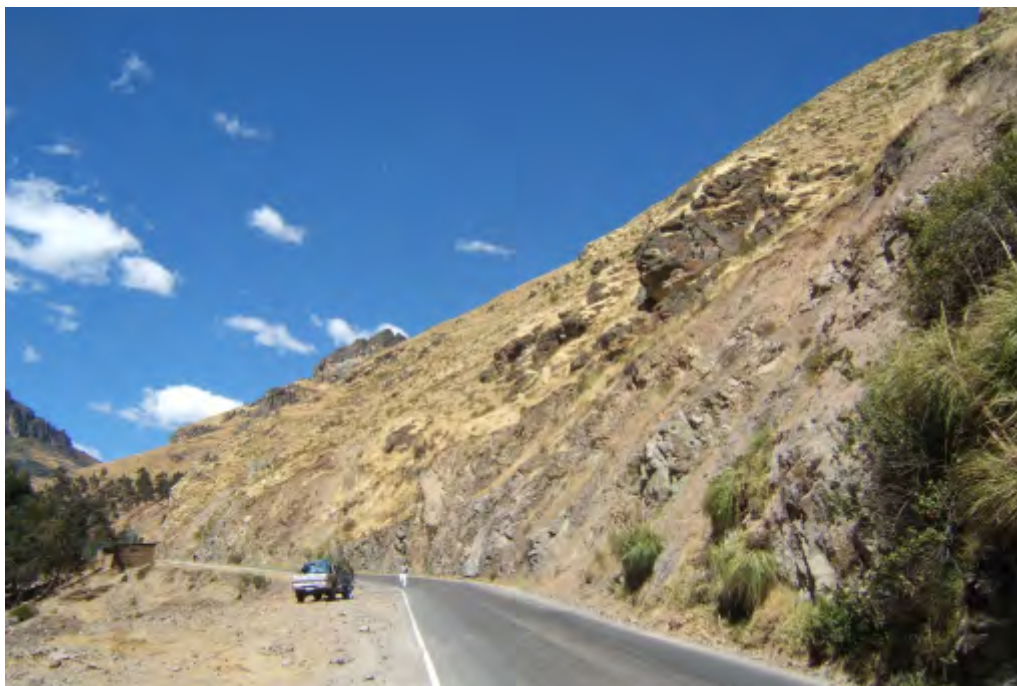
**Foto 76 B** Sector de Mayorarca cerca de puente Mellizos (carretera Pativilca-Conococha), zona crítica por derrumbes.

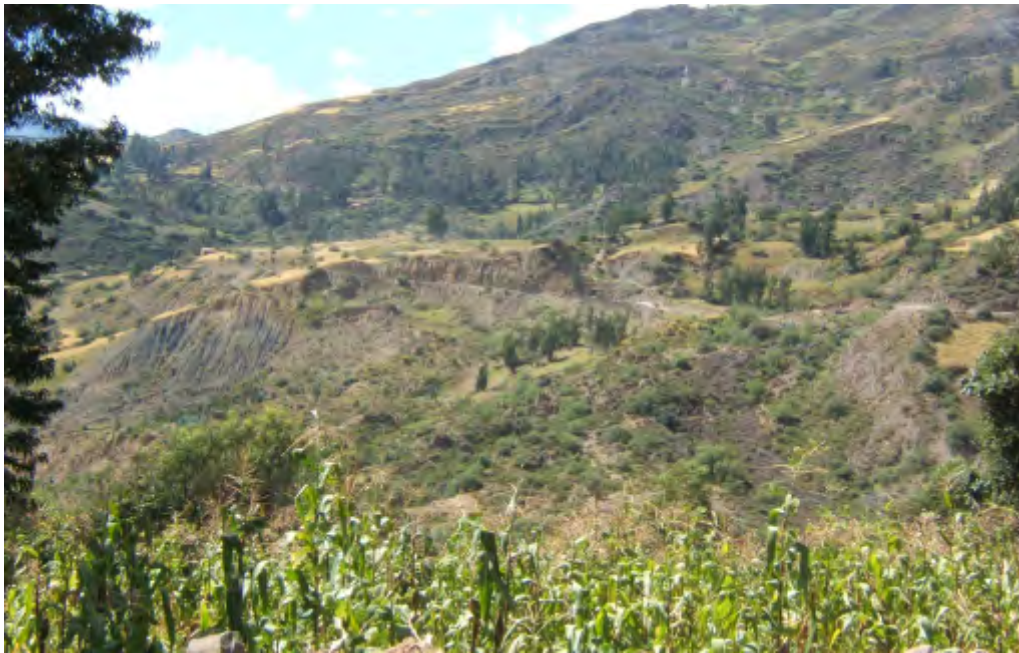
Colcabamba y Jarahuarani (Piña) (Acochaca-San Luis) 40	Deslizamientos activos; reactivación por sectores en taludes superior e inferior de carretera; erosión fluvial en el valle; sector Acochada (Foto 77).	Tramo de carretera (600-800 m), viviendas rurales afectadas (3-5), 8 a 9 postes de luz, puente y tramo de carretera en el sector de Acochaca.	Reforestar las laderas; defensas ribereñas.
Cruzjirca (San Nicolás) 41	Deslizamiento traslacional que generó una avalancha de rocas. Caída de rocas con sismo; asentamiento de carretera (Foto 78).	Reactivación compromete tramo de 400 m entre Yauya y San Nicolás.	Reforestación del área con plantas y árboles nativos. Control o monitoreo del deslizamiento.
María Huaita (San Luis) 42	Erosión de laderas, huaycos; derrumbes y deslizamientos cara libre a cárcavas.	Afecta áreas de cultivos.	Reforestación de laderas.
Sector Chicabamba- Liacma, río Yurma (Mallma) 43	Deslizamientos y deslizamiento-flujos; derrumbes en los cortes de carretera; erosión de laderas. Avalanchas de rocas y detritos que represaron el valle del río Yurma.	Compromete varios tramos de la carretera entre Yanama y puente desvío a Piscobamba y San Luis.	Reforestación de laderas; badenes para paso de flujos. Drenajes o sistemas de cunetas de coronación para aguas pluviales.

**Foto 77** Sector Colcabamba, tramo de carretera entre Chacas y San Luis afectado por deslizamientos. Afectación de terrenos de cultivo.

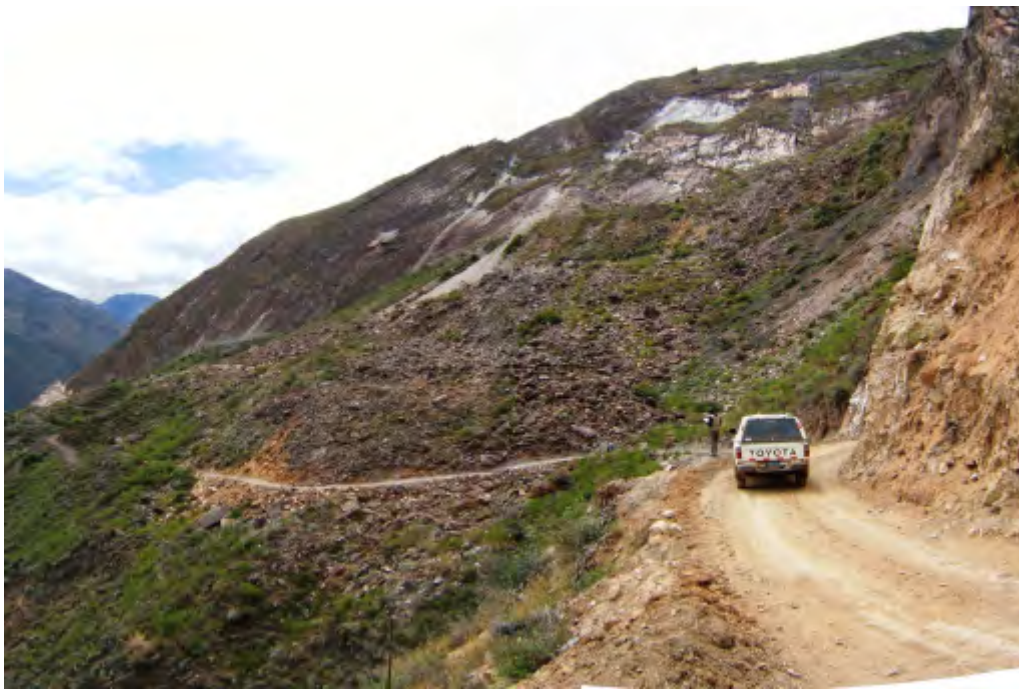
**Foto 78** Avalancha de rocas en el sector entre Yauya y San Nicolás. Su reactivación con sismo compromete un tramo de carretera.

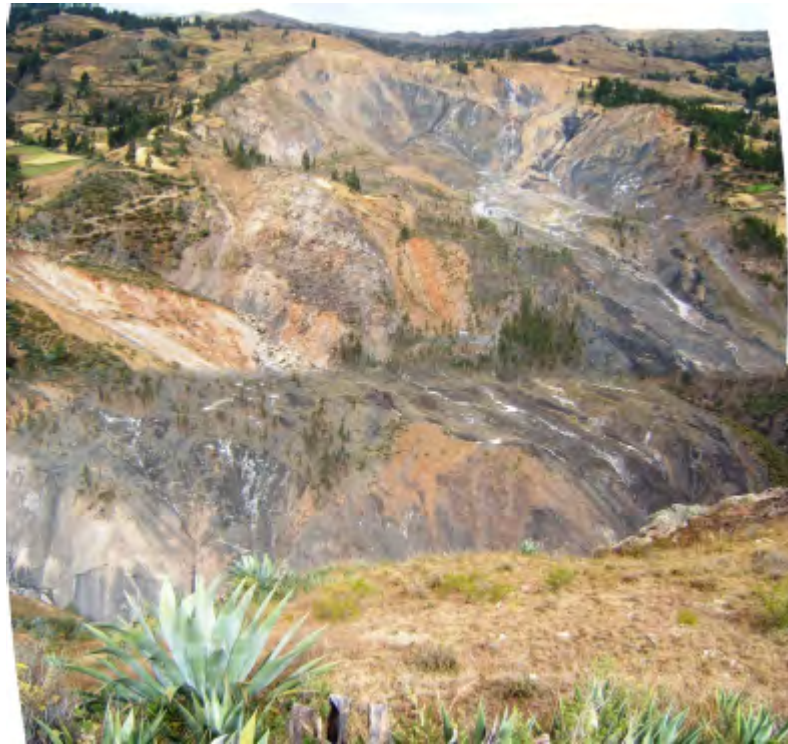
**Foto 79** Deslizamiento de Yauya, activo con avance retrogresivo afectando terrenos de cultivo y con aporte de material de remoción a la quebrada para generar flujos o huaycos.

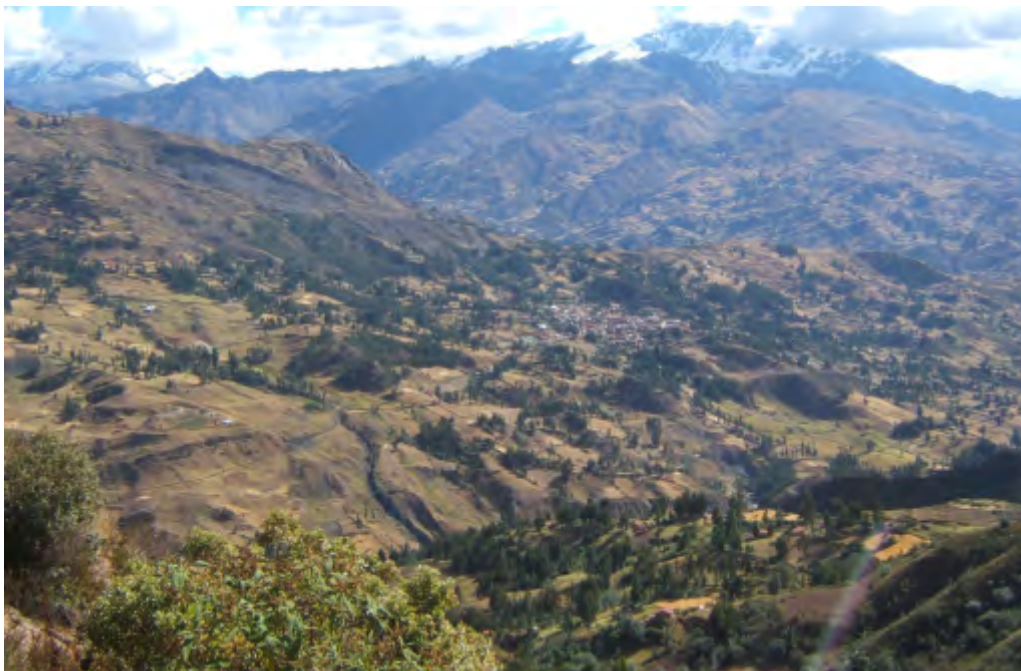
**Foto 80** Vista de la localidad de San Luis ubicada en el cuerpo de un antiguo deslizamiento; ocurren movimientos lentos en el periodo de lluvias que afectan la carretera y el pie del valle, parte del poblado y el sector superior.

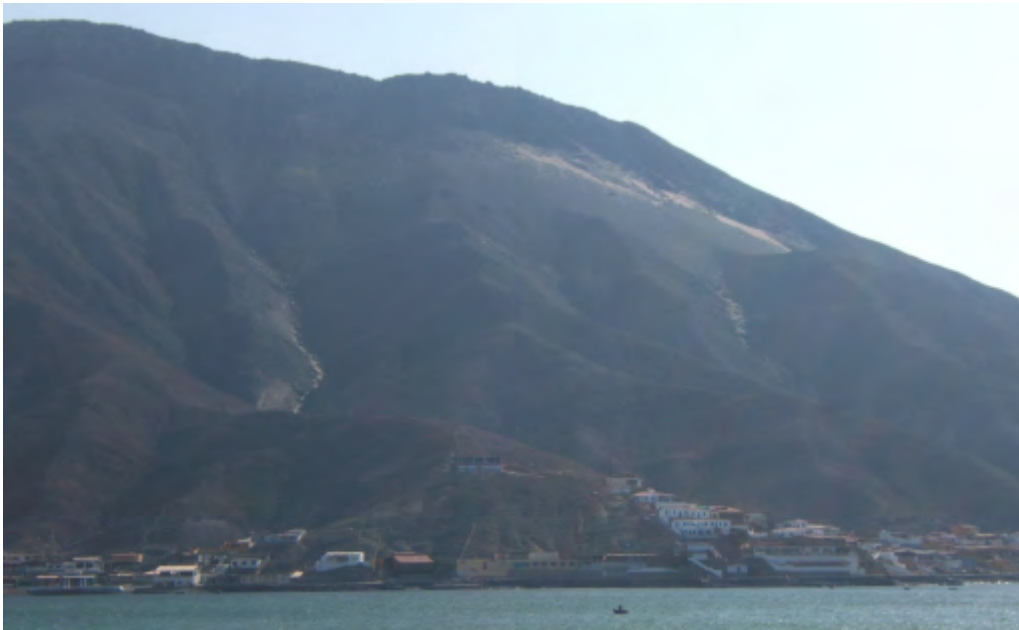
**Foto81** Viviendas en playa Tortugas que se verían afectadas por un flujo de arenas.

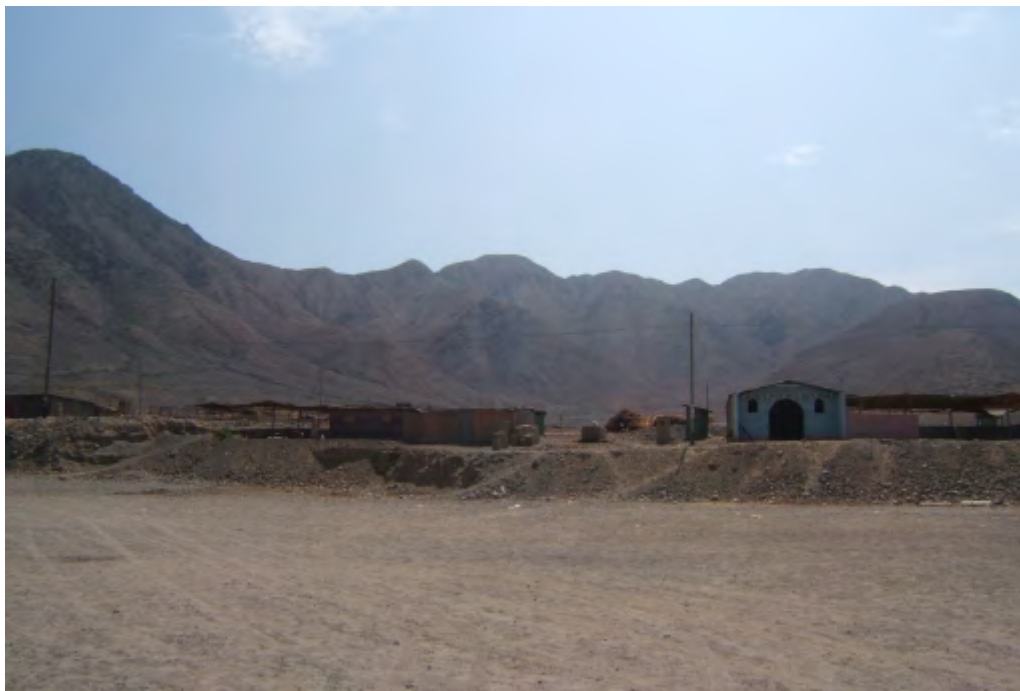
**Foto82** Poblado ubicado sobre depósitos de flujos antiguos.

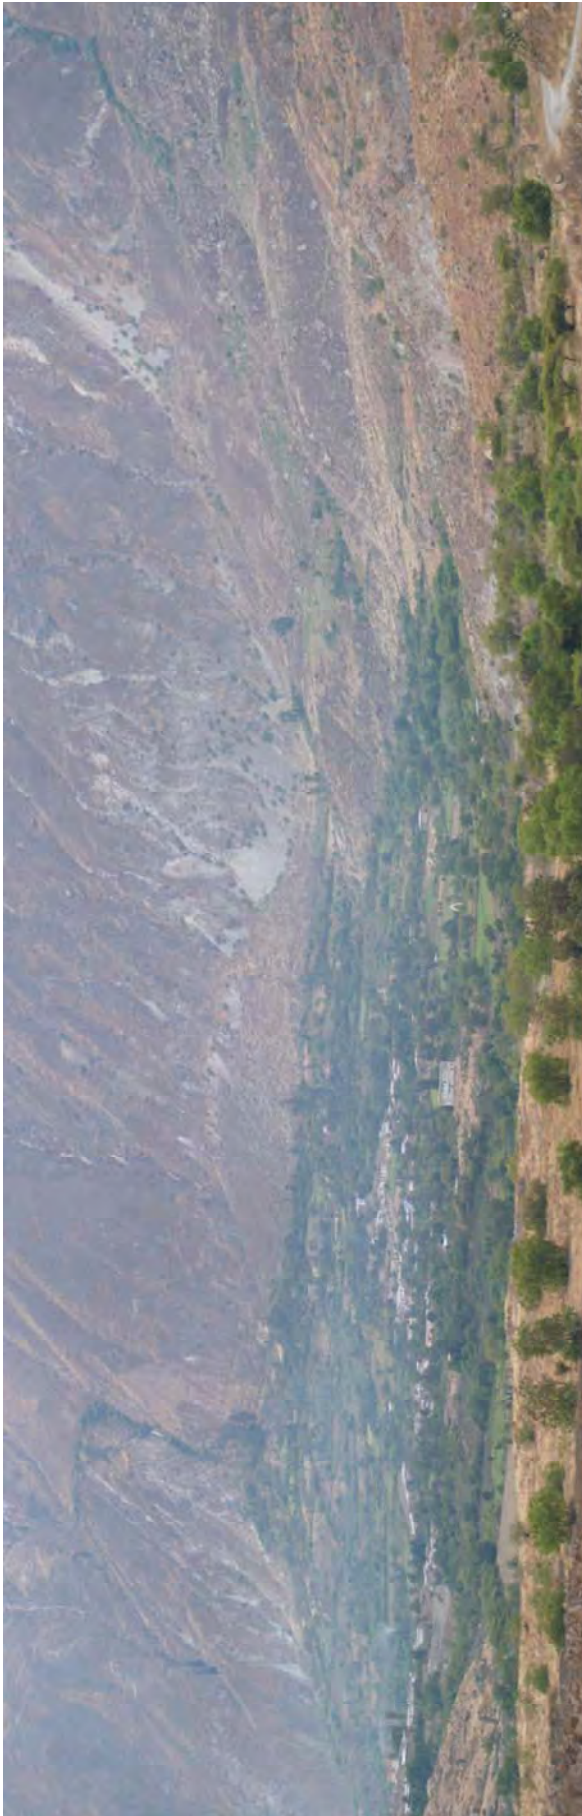
**Foto 83** Sector de La Pampa afectado por avalanchas de rocas y flujos antiguos sobre los cuales se encuentra emplazado.

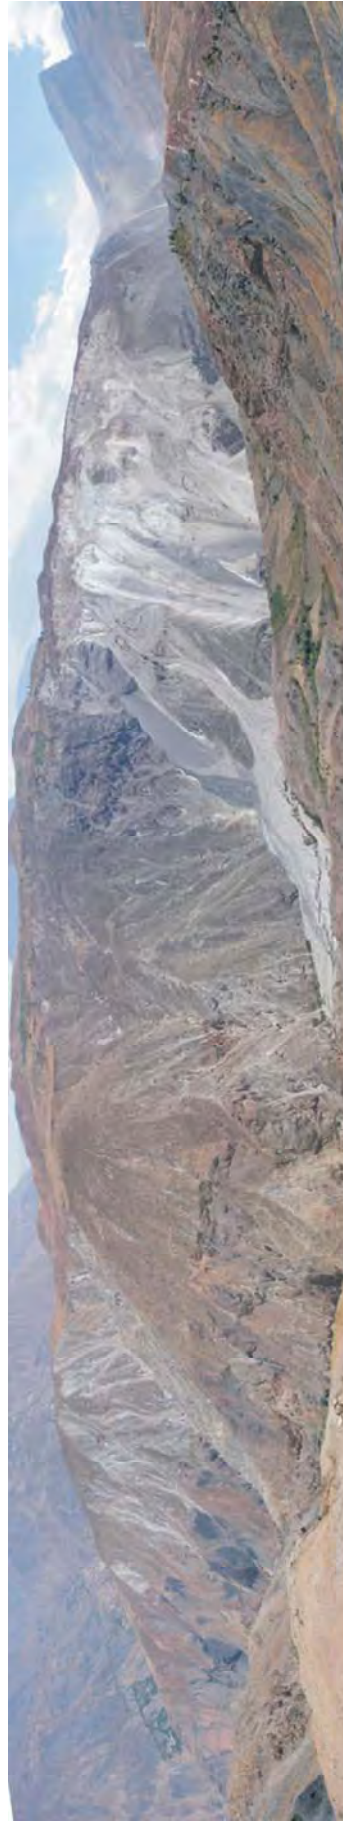
**Foto 84** Zona de Tres Cruces afectada por una serie de deslizamientos en ambos flancos.

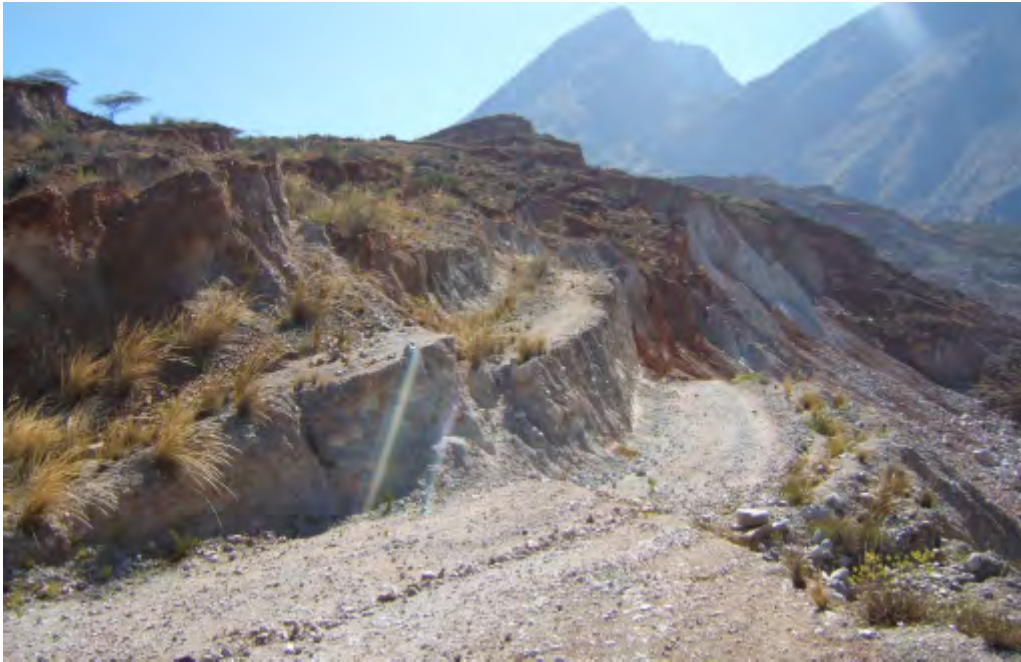
**Foto 85 A** Antigua carretera Yuracmarca - Sihuas abandonadas por haber sido destruida por el deslizamiento de Tres Cruces - La Pampa.

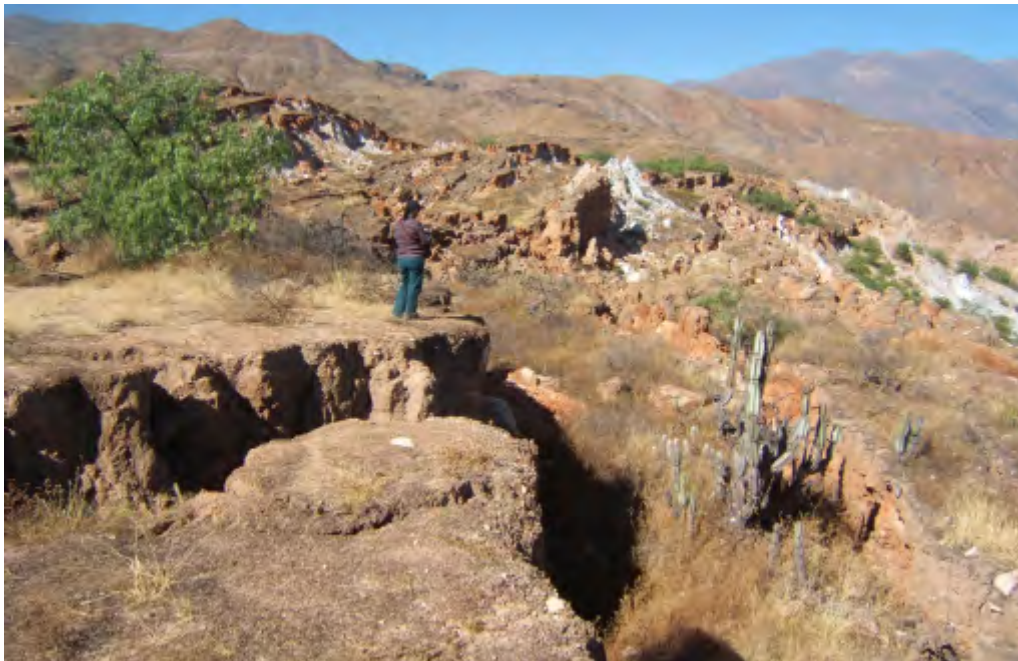
**Foto 85 B** Vista al detalle de las escarpas de compresión del deslizamiento de Tres Cruces en el sector de La Pampa.

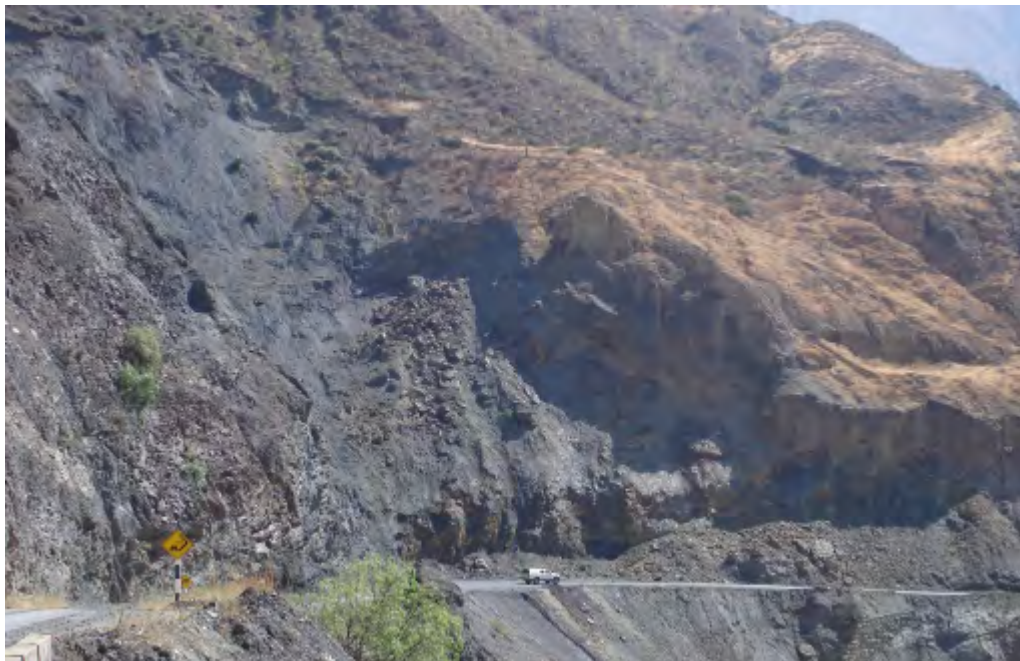
**Foto87** Tramo de la carretera Caraz-Huallanca en elCañón Pato, afectado por caídas de rocas y deslizamientos.

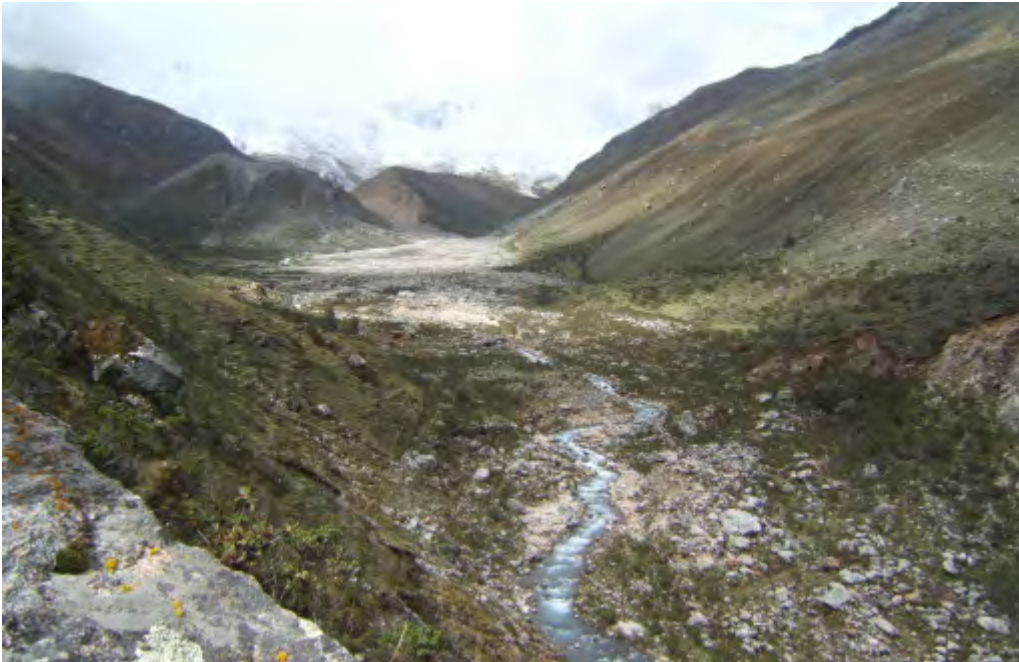
Quebrada Quilcay y nevado Cojup (Huaraz) 67	Zona donde se originó el flujo del aluvión de 1941, en las bases de la laguna Cojup, se encuentra restos de un flujo más joven, posiblemente con 2 años de antigüedad, lo que muestra que el peligro se encuentra latente (Foto 89).	El aluvión de 1941 destruyó parte de la ciudad de Huaraz, especialmente las viviendas cercanas a la quebrada, y el colegio Francisco Bolognesi.	Elaboración de un plan de evacuación y emergencia adecuado y fácil de implementar, así como sistemas de alerta temprana con monitoreo y vigilancia de la dinámica de los glaciares de la cordillera Blanca.

**Foto89A** Depósitos Morrénicos de la laguna glacial de Palcacocha (valle de Cojup - vista aguas arriba) donde se originó un aluvión en 1941. Nótese el gran depósito aluvial dejado por el evento.
