# Riesgos Geológicos en la Región Ancash

Boletín N° 38 Serie C

Geodinámica e Ingeniería Geológica

Lima-Perú  
2009

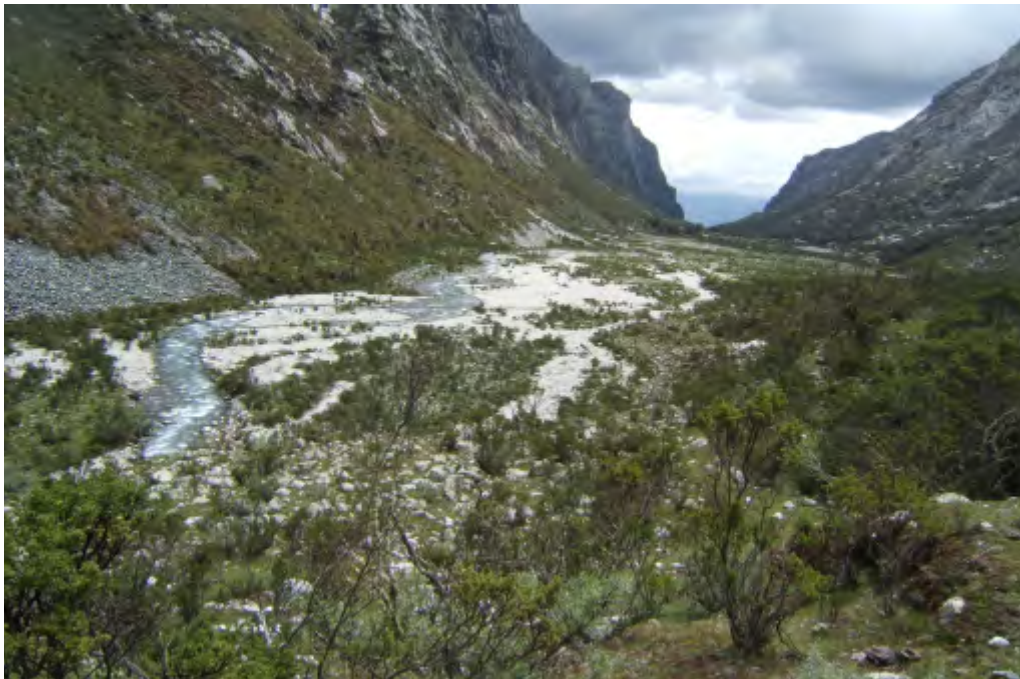
**Foto89B** Valle de la quebrada Cojup que muestra acumulación de material detrítico de aluviones pasados, en la foto semuestra la colmatación del valle vista aguas abajo.

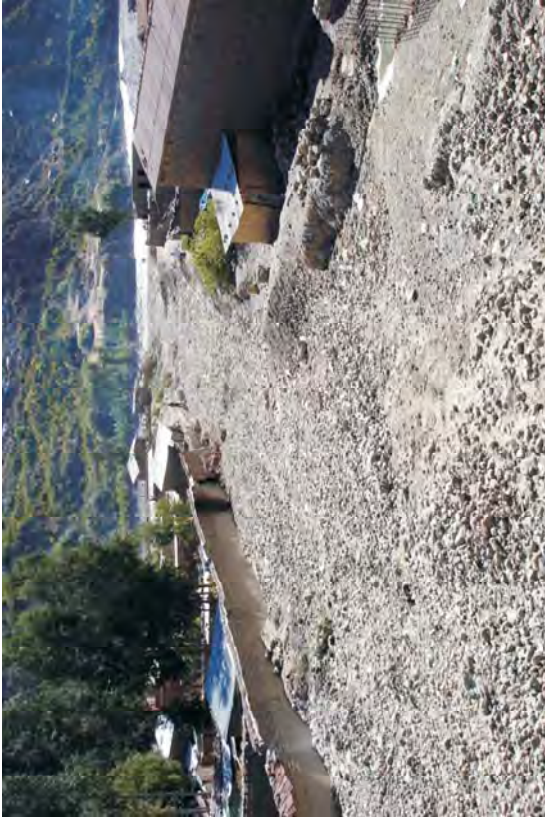
**Foto 91** Vista de Cruz Punta, donde existe una zona de *bad lands*, deslizamientos cara libre, donde se pueden generar huaycos que afectarían a la ciudad de Huaraz ubicada aguas abajo.

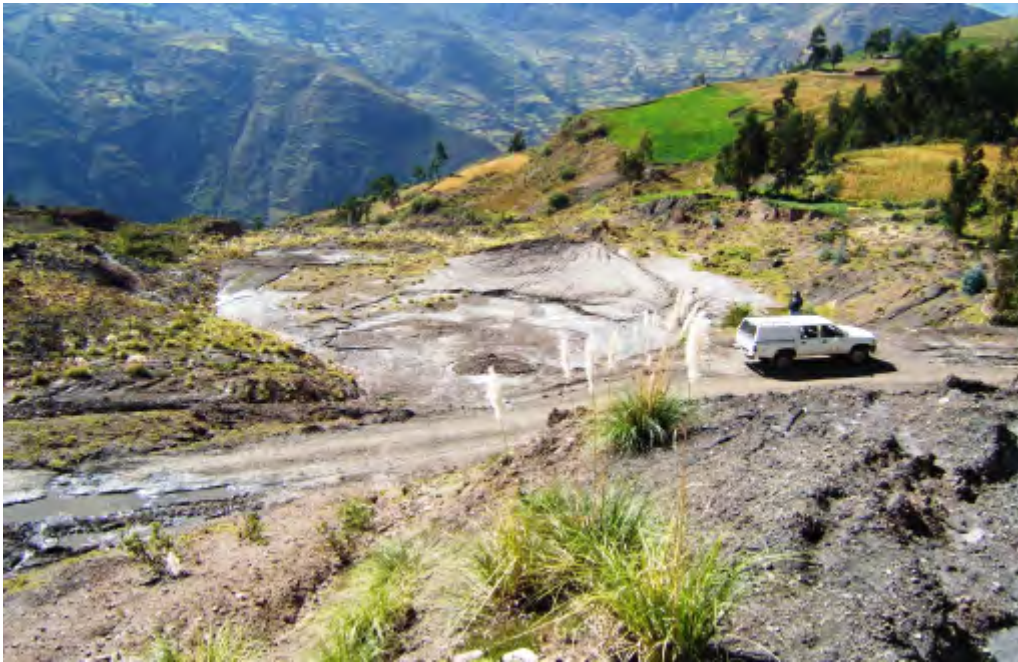
**Foto 93 A** Vista panorámica del deslizamiento de Pariaucro en la carretera Huari - Mallas.

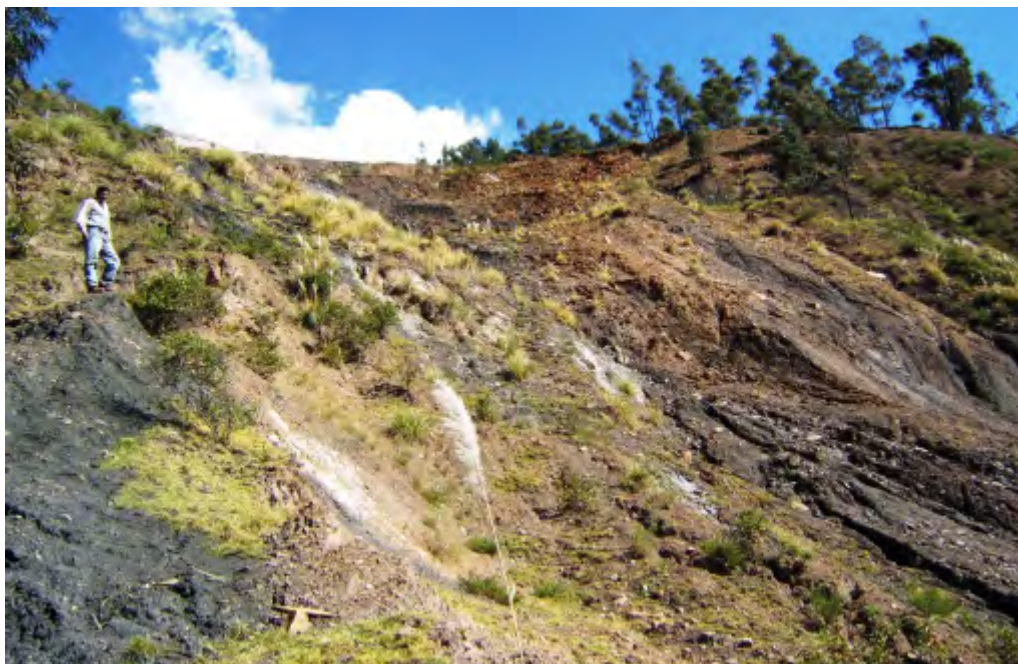
**Foto 93 B** Escarpas superiores del deslizamiento de Pariaucro que afecta tramo de la carretera Huari-Mallas.

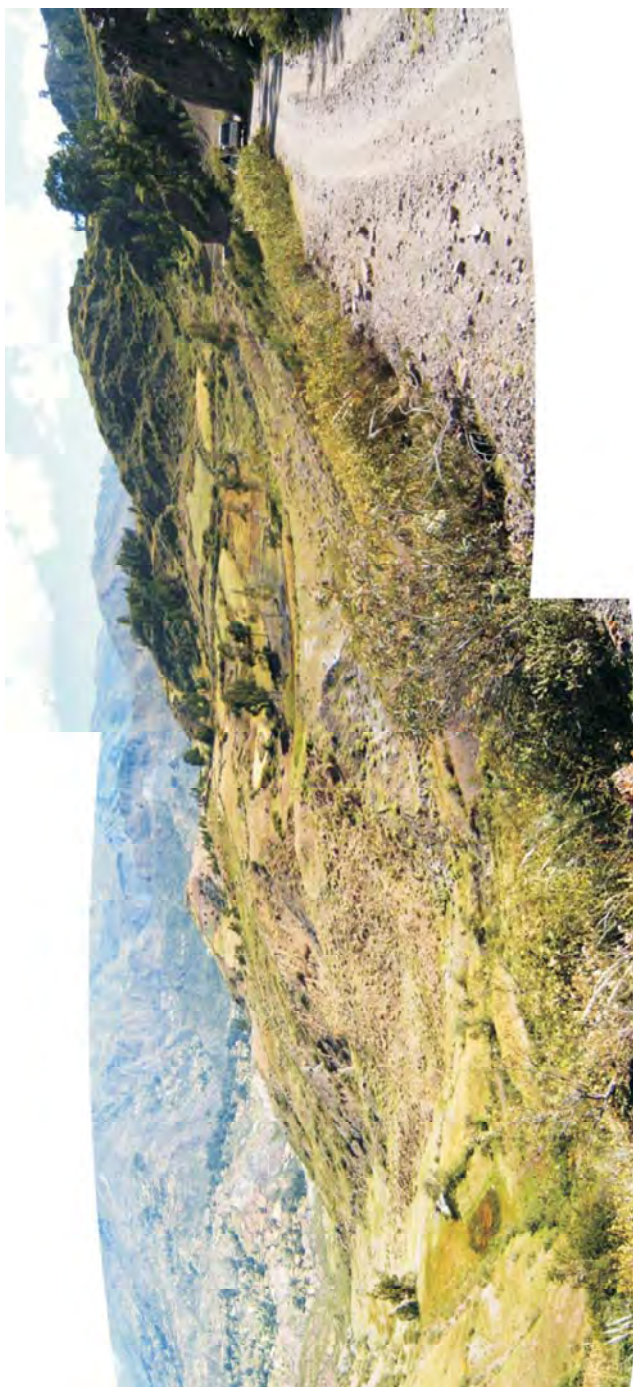
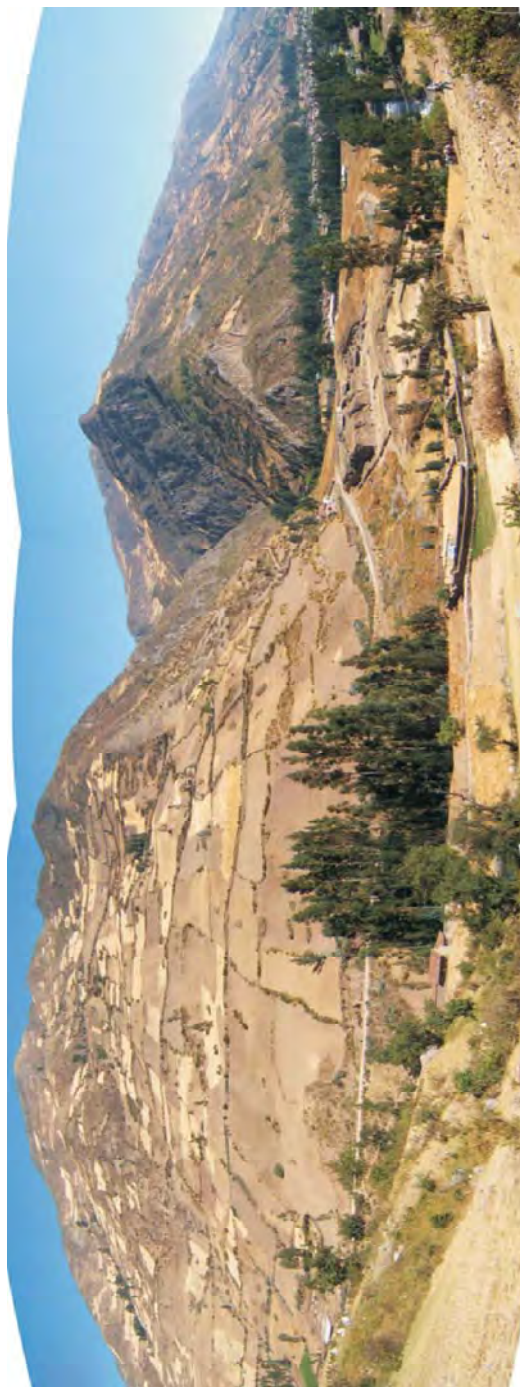
**Foto 95** Sector del templo arqueológico y poblado de Chavín afectados por el aluvión de 1945 que descendió por la quebrada Huachecsa. En el lado izquierdo de la foto se muestra la escarpa y el depósito de deslizamiento antiguo.

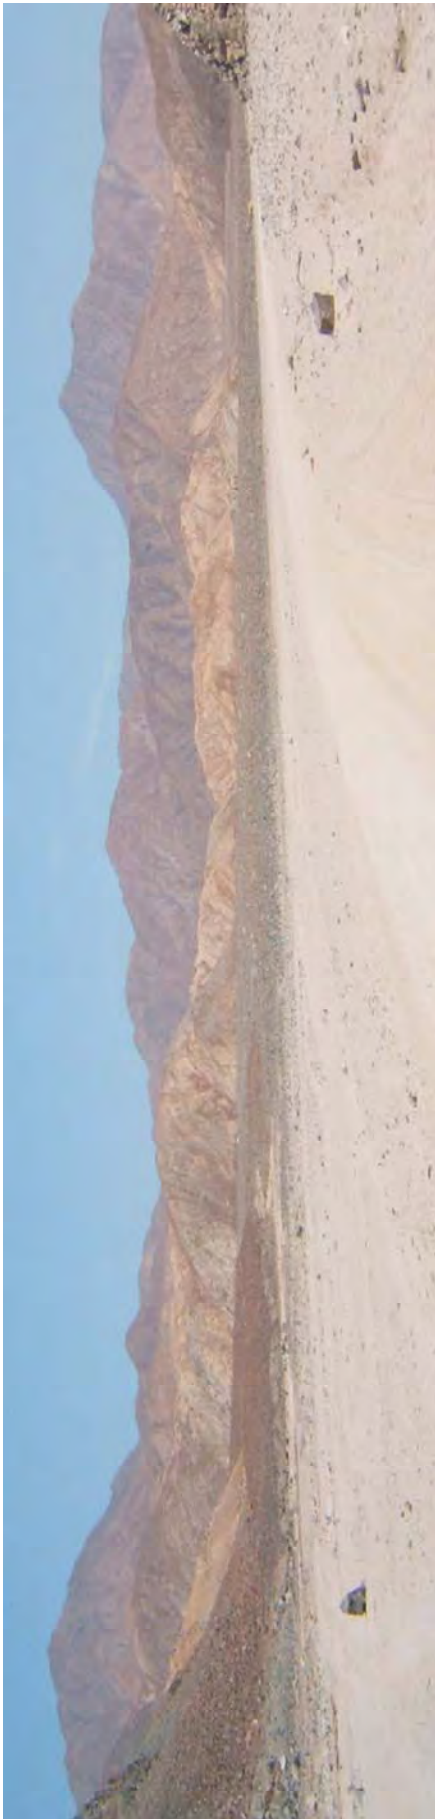
**Foto 96** Zona alta de la quebrada Piedras Labradas que se ven afectadas por flujos de detritos en época de lluvias excepcionales.

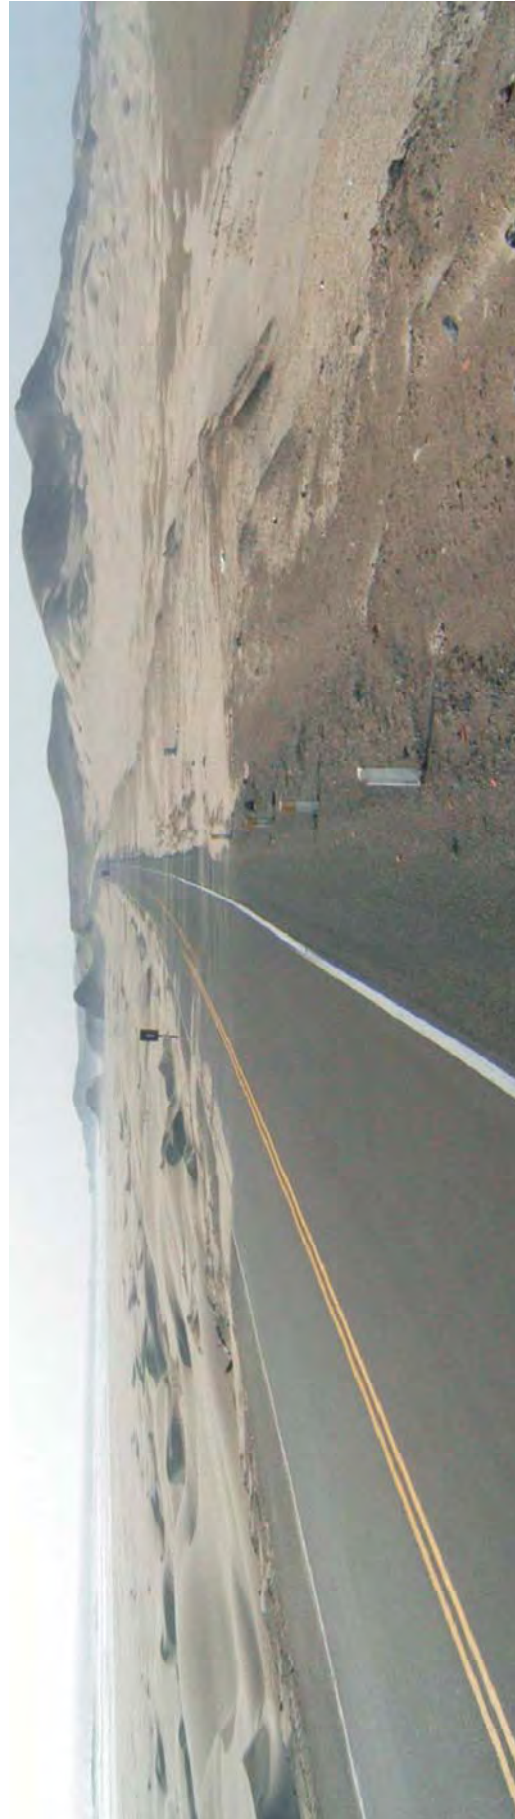
**Foto 97** Zona costera adyacente al litoral susceptible a arenamiento en el sector de pampa Gramadal, con obstrucción de la carretera Panamericana Norte.

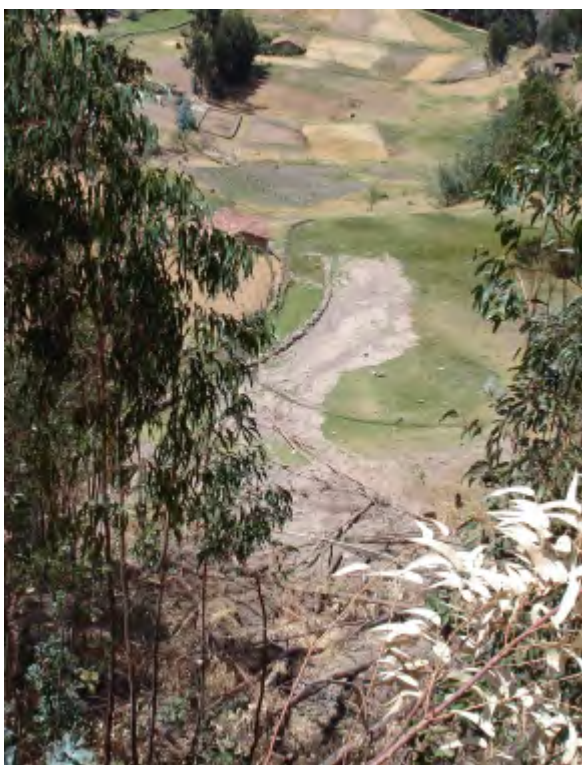
**Foto 99** Terrenos de cultivo afectados por flujos de detritos.

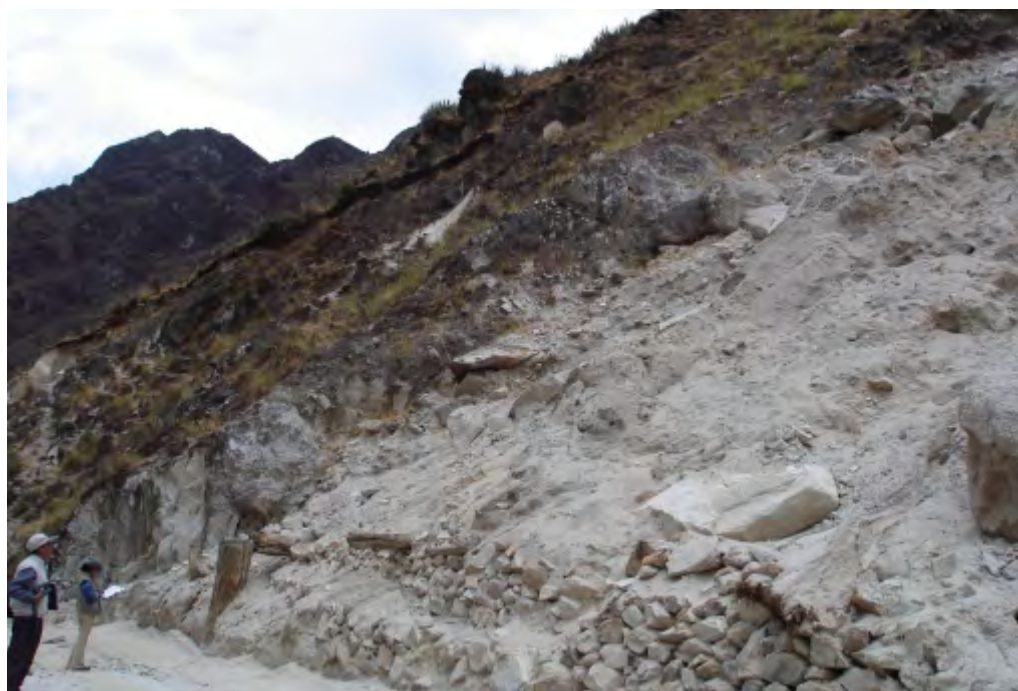
**Foto 100** Carretera hacia la laguna Pelagatos, que se ve seriamente afectada por deslizamientos y derrumbes.

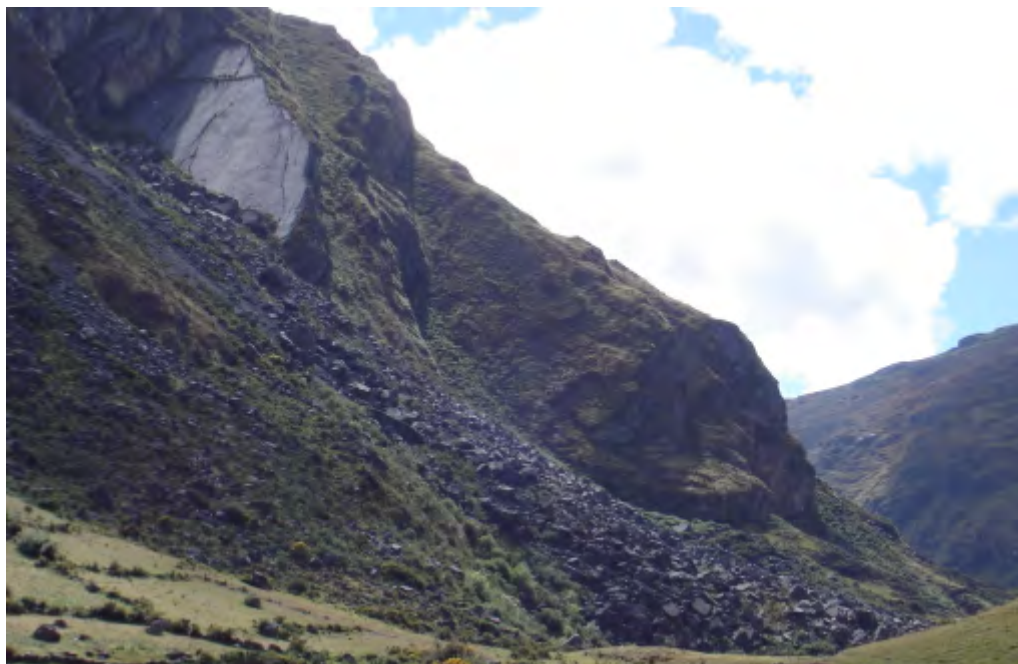
Suytucocha (Conchucos) 95	Gran cierre de valle con bloques de más de 6 m de diámetro, la distancia recorrida por la avalancha fue de 2 km, bajando por la quebrada Suytucocha. Movimiento en masa se activó con sismo de Sihuas del año 1946 (Foto 101).	Según crónicas locales, esta avalancha enteró completamente el poblado de Suytucocha, posiblemente en el tiempo incaico o anterior.	
Pallasca (Pallasca) 96	Deslizamiento traslacional erosivo al pie del flanco oeste del poblado de Pallasca, causado por infiltración de aguas de regadío en los terrenos de cultivos ubicados en la parte superior, y por la roca de mala calidad presente en la zona.	Afecta seriamente terrenos de cultivo y 5 viviendas, así como destruyó el tramo de la carretera que va por el río Tablachaca hasta Pallasca.	Reforestación de las laderas afectadas, así como sistemas de drenaje de aguas (superficiales y subterráneos) en la parte superior.

**Foto 101** Gran avalancha de rocas en el sector de Suytucocha, en las nacientes del río Mayas. Esta Avalancha está asociada al sismo del 10 de noviembre de 1946.

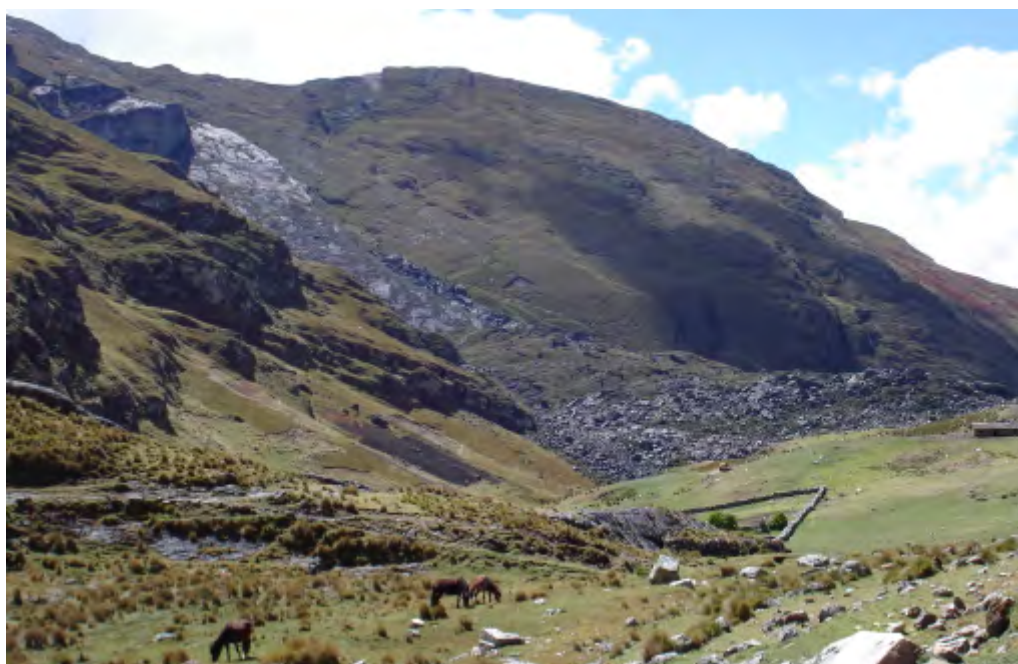
**Foto 102** Avalancha de rocas de Suytucocha Bajo, también asociada al sismo del 10 de noviembre de 1946. El depósito de la avalancha cerró completamente el valle del río Mayas por 1.4 kilómetros de largo, aguas abajo.

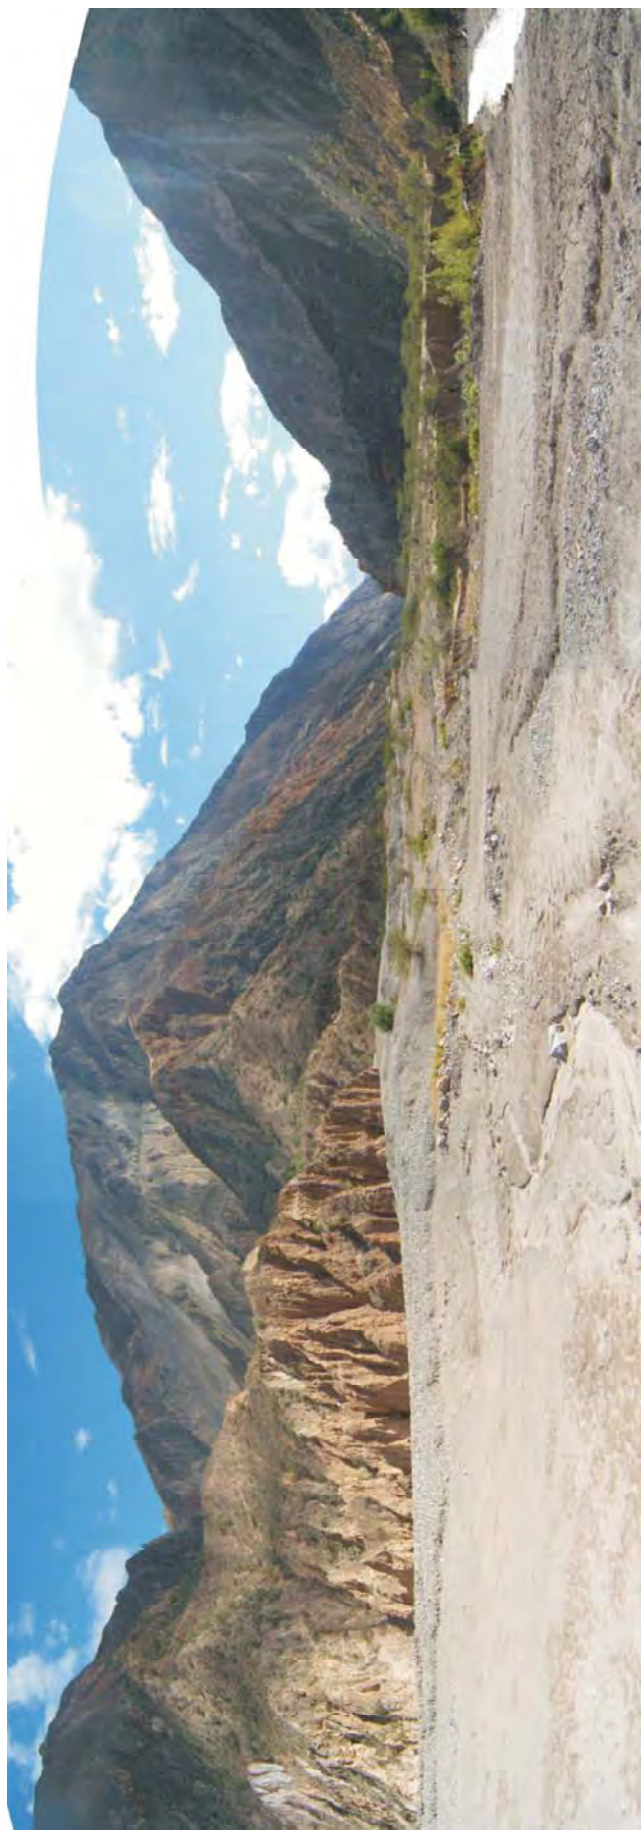
Sacsabamba-río Marafión (Parobamba) 105	Derrumbes o colapsos, erosión fluvial, avalancha de detritos (Foto 103).	Afecta periódicamente tramo de carretera Sihuas-Tayabamba, Sihuas-Huacrachuco. Zona muy inestable.	Estudiar posibilidad de variante de carretera.

**Foto 103** Sector de la quebrada Sacabamba con deslizamientos en la cabecera de quebrada que generan flujos de déritos, margen derecha del río Rúpac.

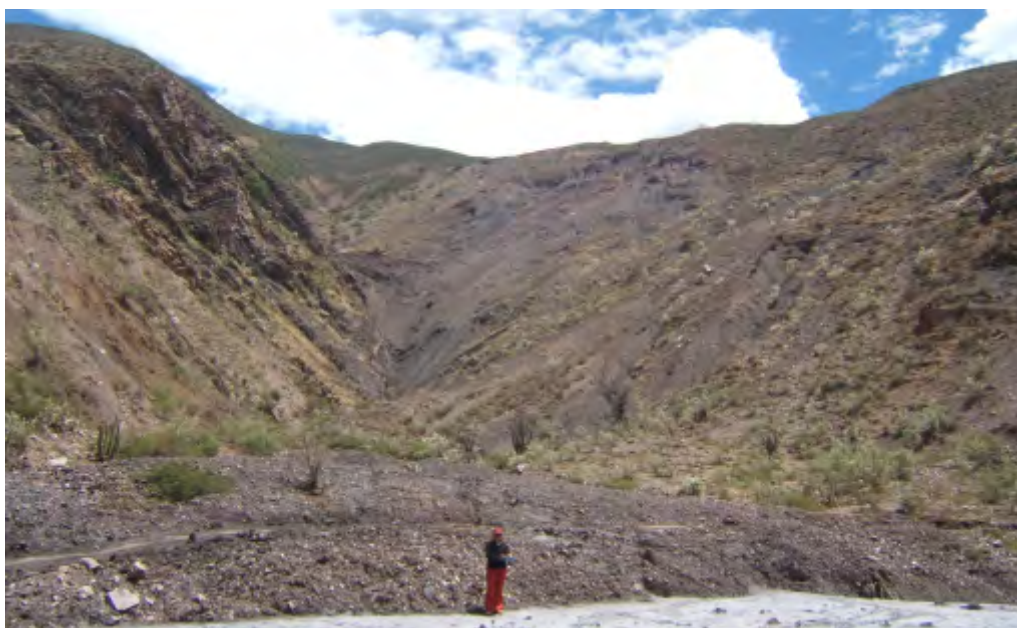
**Foto 104** Huayco en el sector de Huallanga; se observan derrumbes activos que generan periódicamente flujos que obstruyen tramo de carretera Sihuas-Huacrachuco.

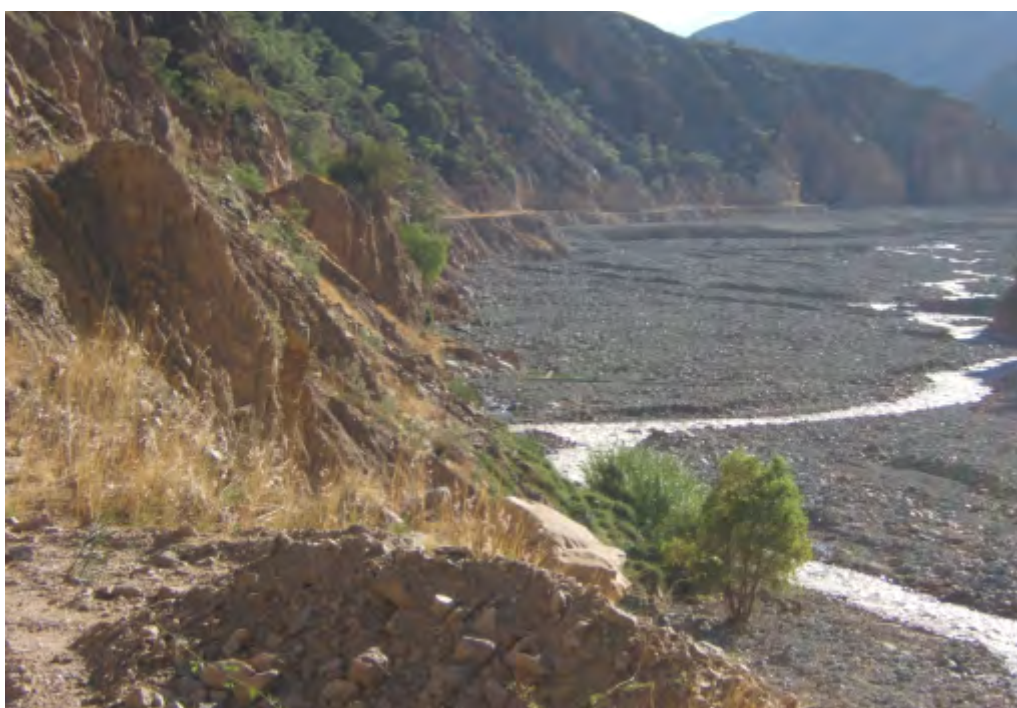
**Foto 105** Erosión fluvial en la margen derecha del río Rupac, aguas debajo de la quebrada Sacabamba. En el mismo tramo hacia la desembocadura en el río Marañón, derrumbes y avalanchas de detritos. Con el sismo de Lamas del 2005 el derrumbe interrumpió un tramo de la carretera.

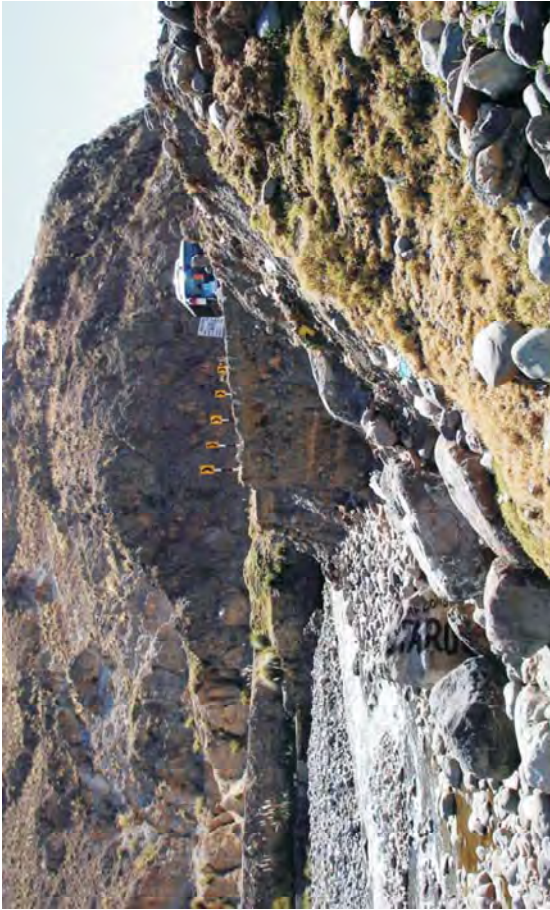
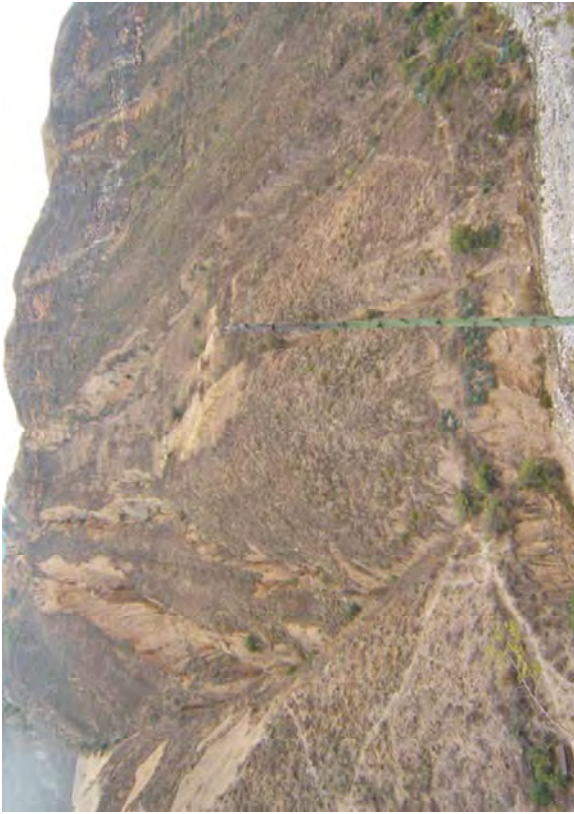
**Foto 107 y 108** Erosión de laderas en el sector de Casa Blanca-Huachi Bajo y deslizamiento en el sector de Uchugagay, aguas arriba del puente Quitaraca (Sihuas).

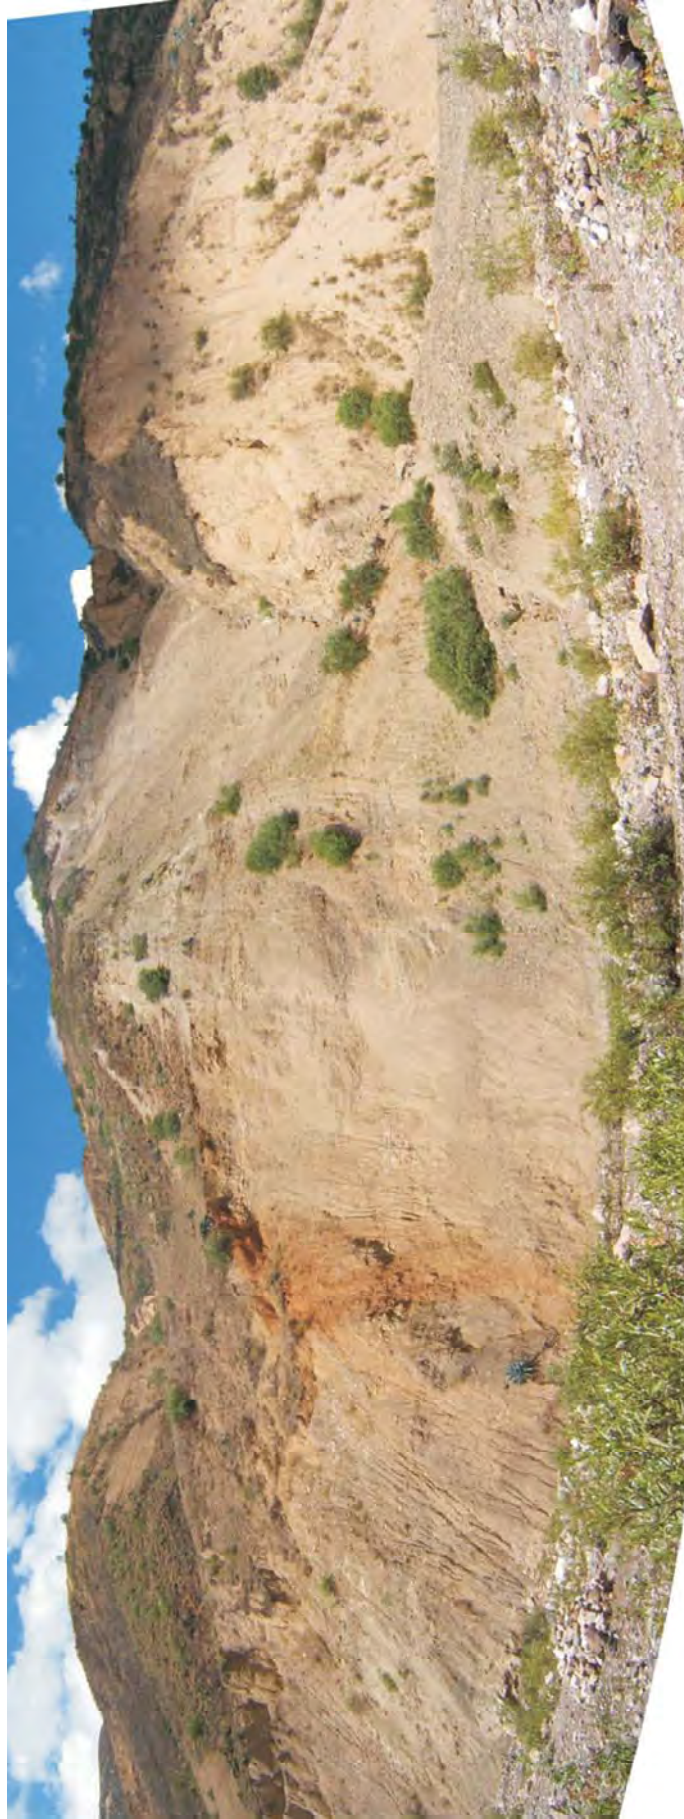
**Foto 109** Derrumbes y flujos de detritos en el valle del río Sihuas, margen derecha.

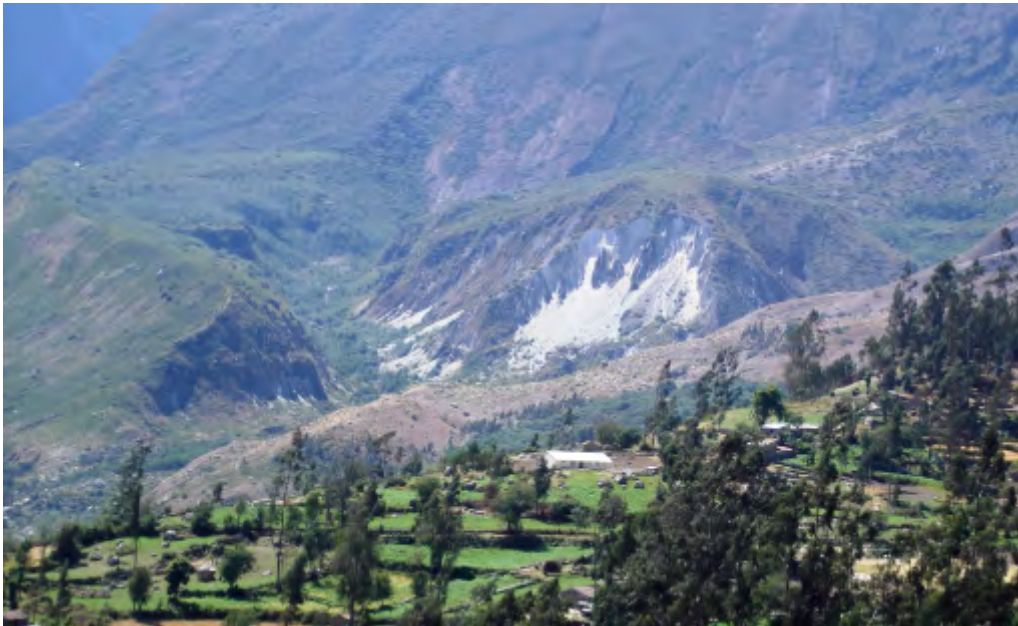
**Foto 112** Zona de erosión de laderas en la quebrada Puchopampa, parte alta de Ranrahirca.

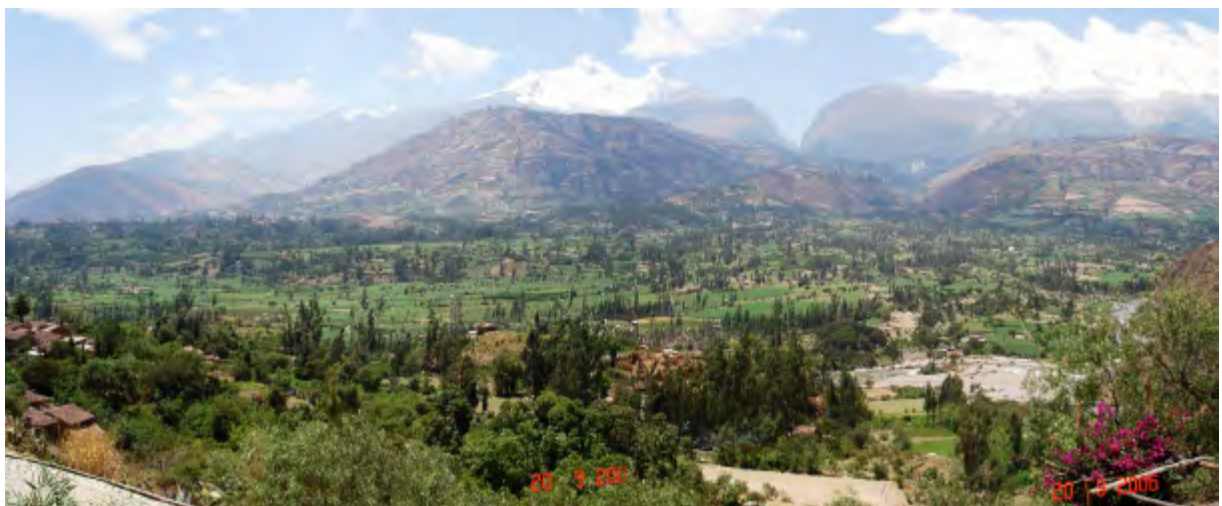
**Foto 113** Vista panorámica del depósito de la avalancha de rocas-flujo de detritos de 1970 (aluvión de Yungay) que sepultó los poblados de Yungay y Ranrahirca. En esta zona debería prohibirse la construcción de infraestructura de todo tipo.
