Informe Técnico N° A6610

Evaluación Geológica-Geodinámica del Huaico del 10/03/2012 en la quebrada San Antonio

Distrito San Pedro de Casta
Provincia de Huarochirí - Región Lima

DICIEMBRE 2012

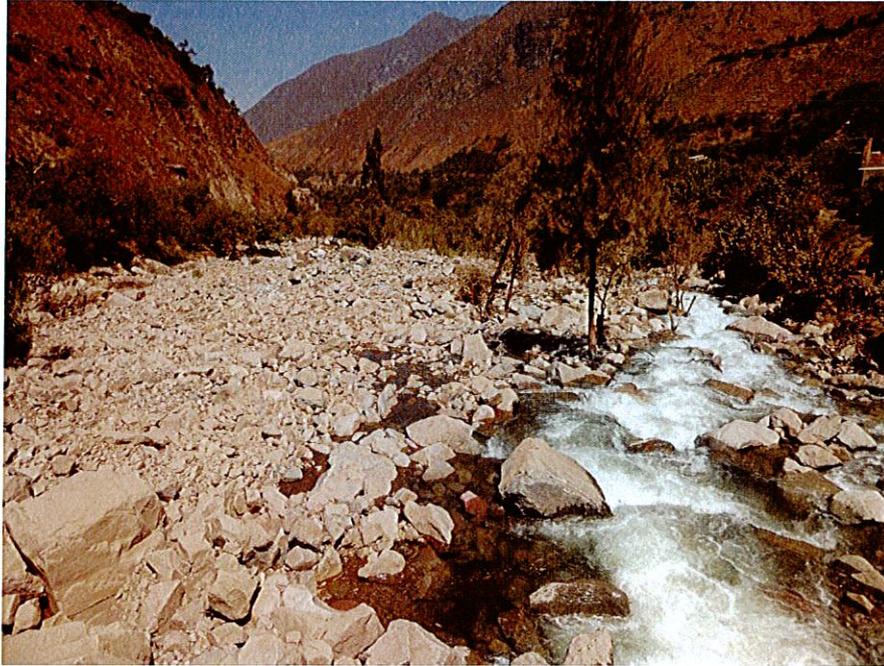
Foto 3. Vista del cauce del río Santa Eulalia donde se observa los depósitos fluviales en la margen izquierda del río. Límite de los sectores de Cumpe y Vado.

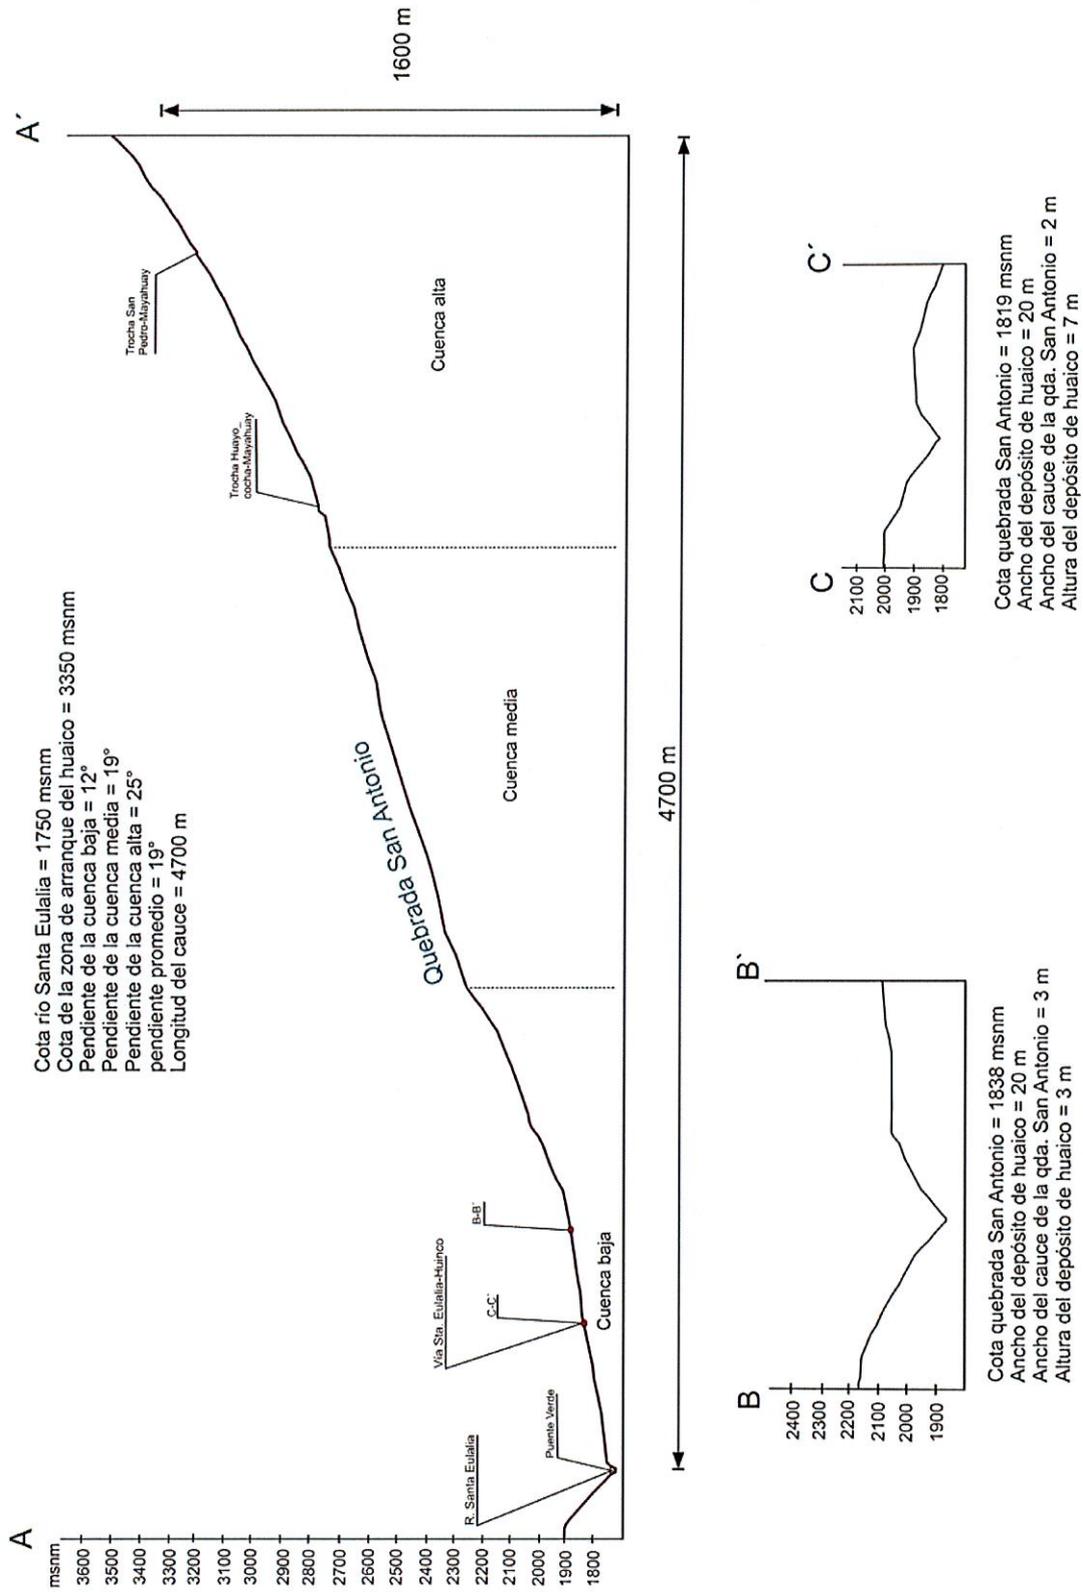
La microcuenca San Antonio, presenta una forma ancha en su cabecera y alargada en su sector medio e inferior. Se desarrolla entre los 1750 y 3900 m.s.n.m. Se origina en la laguna Cachu Cachu y las vertientes que descienden de la meseta Marcahuasi, confluyendo en la margen izquierda del río Santa Eulalia, sector Huinco, formando un abanico proluvial (huaico), con una pendiente promedio de 19°, una longitud de cauce de 4,70 km. Figura 6.

Figura 6. Perfil topográfico longitudinal en la quebrada San Antonio

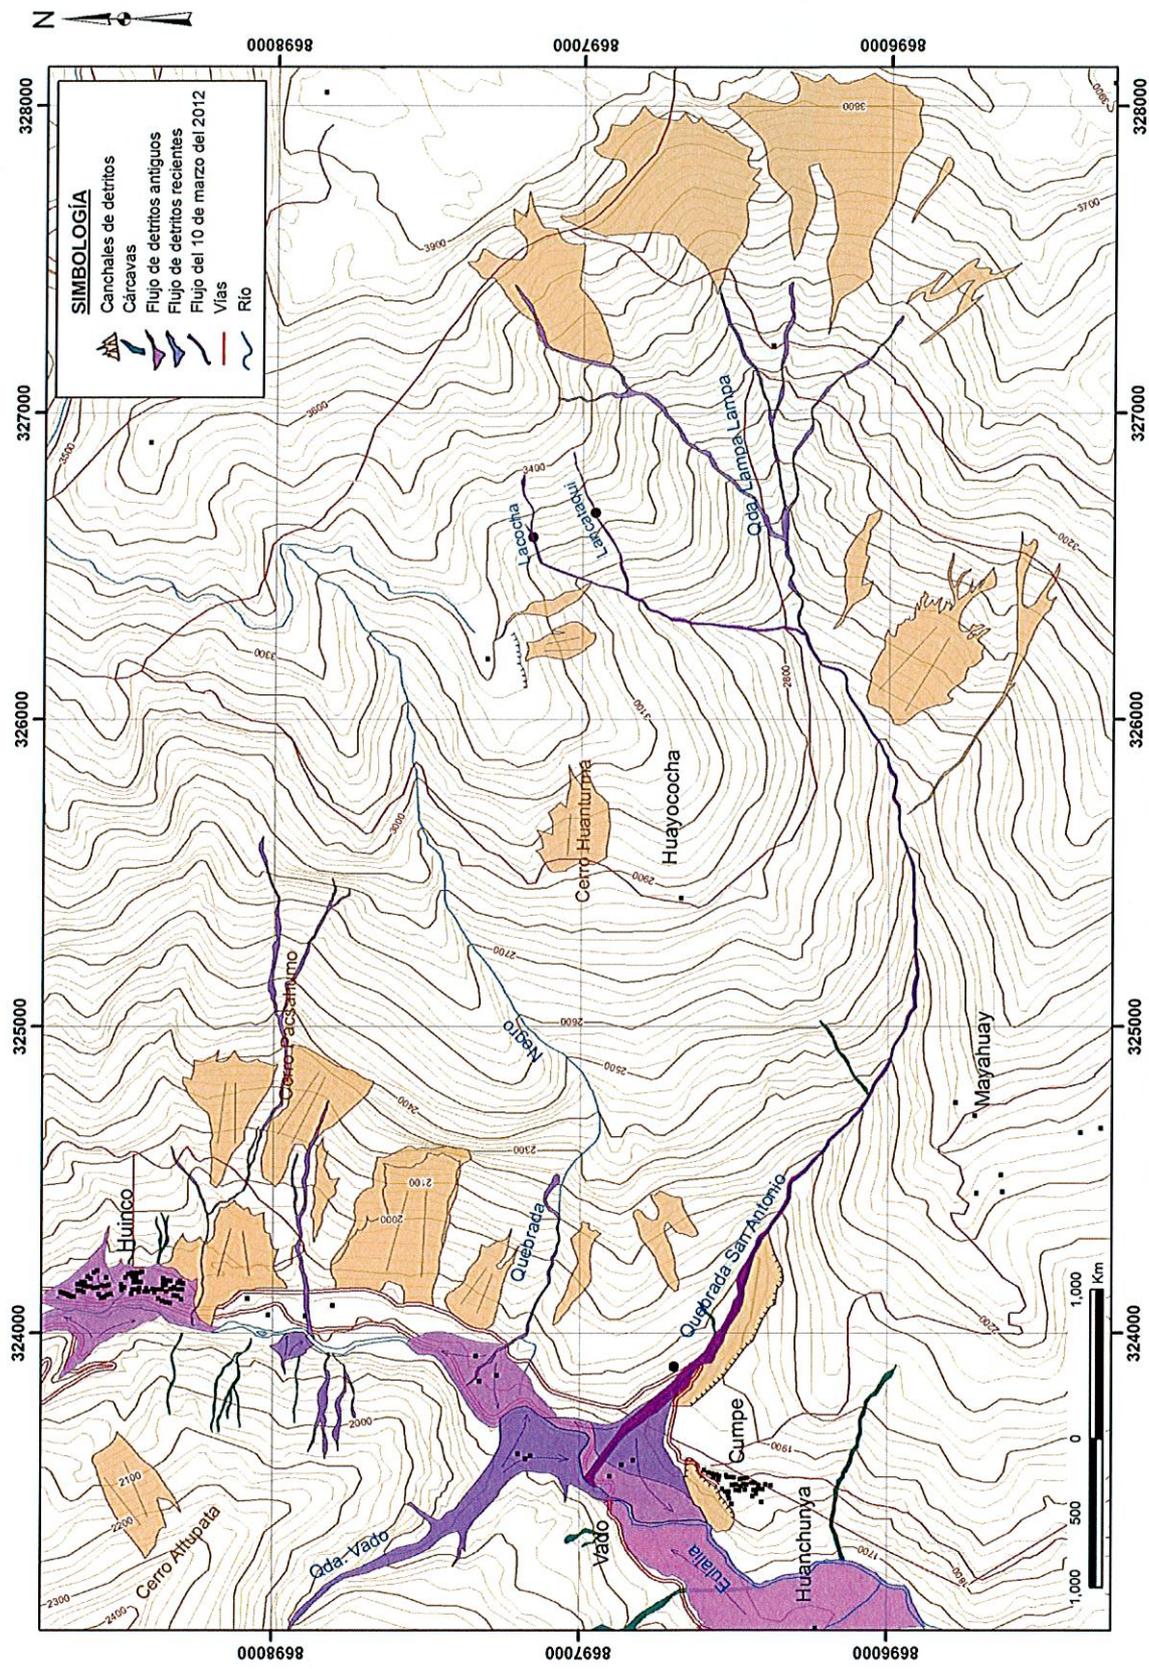
De las observaciones geológicas in situ, mapeo a escala 1:25 000 (figura 7), georeferenciación y mediciones de campo, se pueden resumir las características del movimiento en masa:

Figura 7. Mapa de peligros geológicos en el área evaluada.

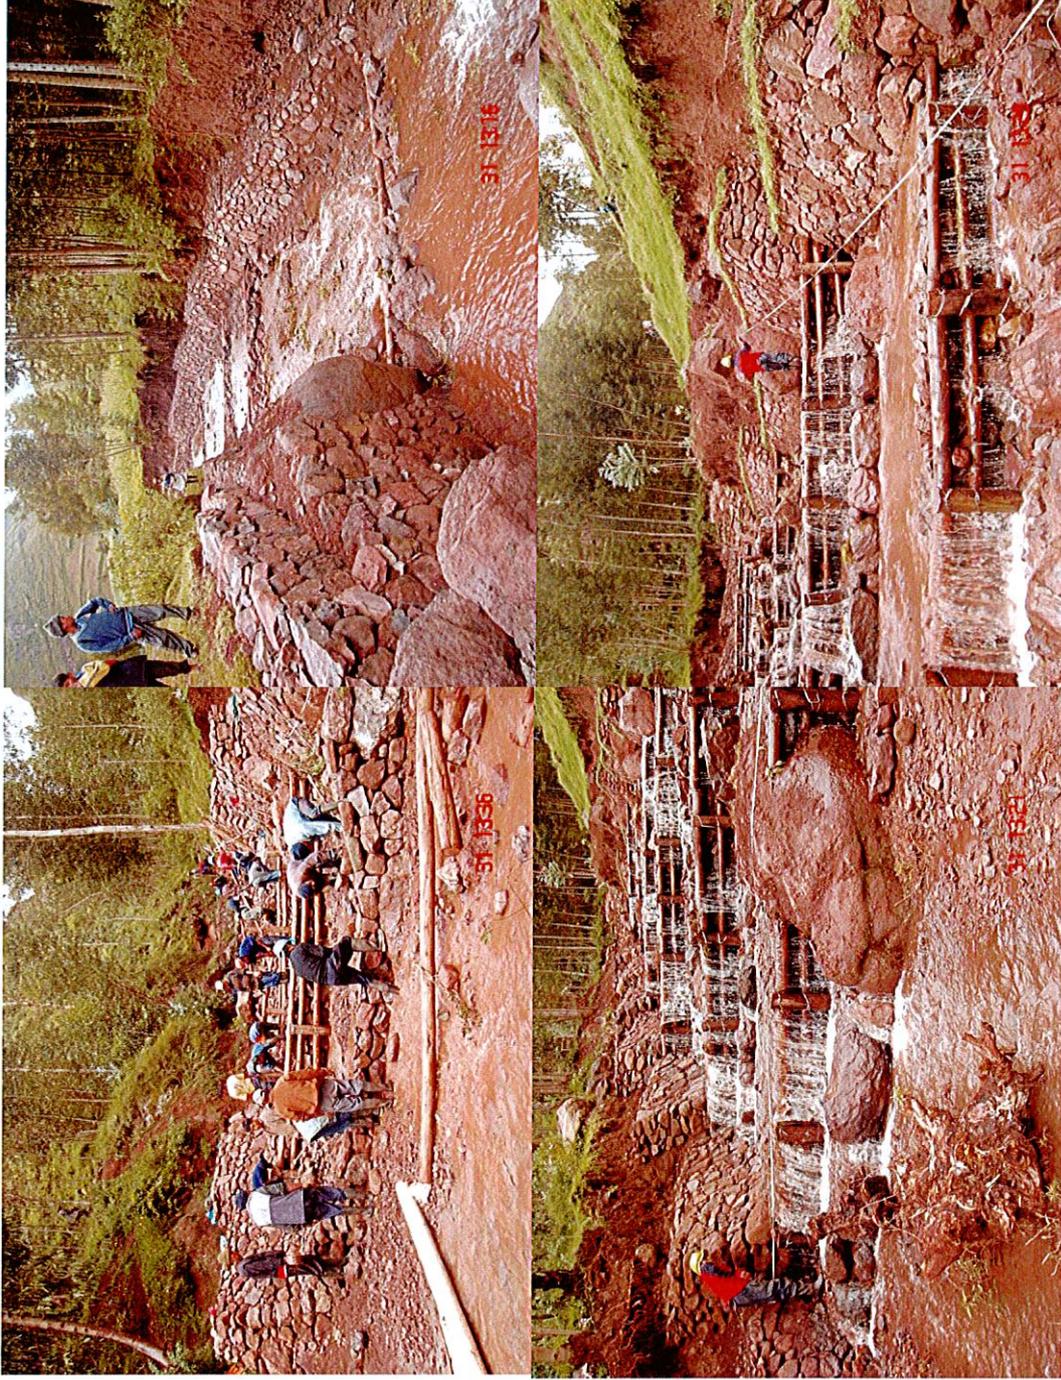
Las erosiones en cárcavas generan abundantes materiales sueltos que son llevados a los cauces de las quebradas. Muchos de estos cauces tienen suficiente material como para la generación de flujos (como en el caso de la quebrada San Antonio), para lo cual se proponen los disipadores de energía e implementación de un SAT (Foto 29 y figura 14).

Foto 29. Construcción de disipadores de energía de las corrientes concentradas en el cauce de la quebrada, mediante diques transversales (enrocado) y canalización del cauce con muros escalonados utilizando bloques de rocas para mitigar los efectos ante la ocurrencia de un flujo de detritos.

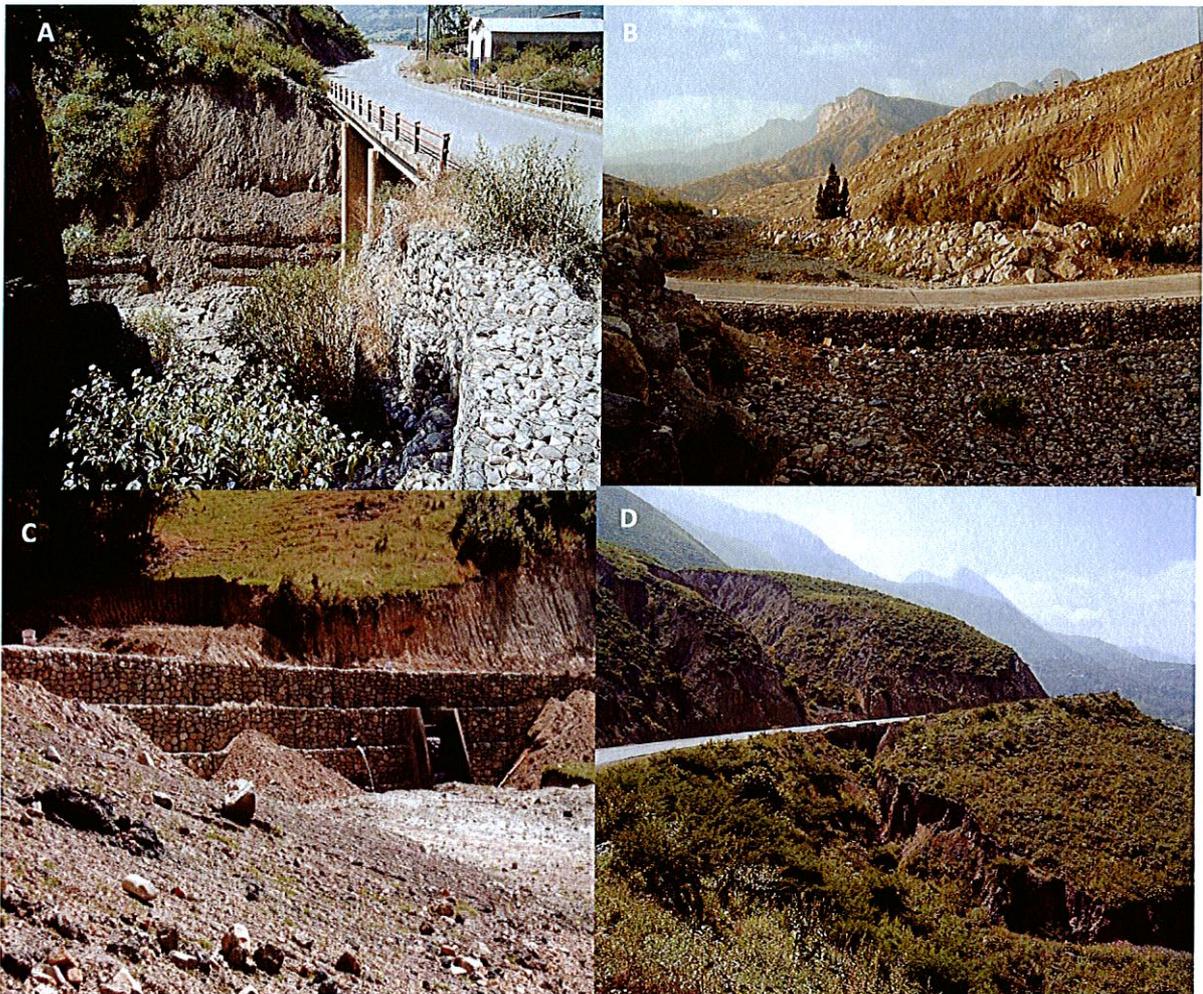
Foto 30. (A) Alternativas de solución para redes viales como: badenes, alcantarillas y puentes. Además se distingue encauzamiento de quebrada (B), colmatación de cauce y disminución del tirante del puente o alcantarilla (C) y la falta de forestación en las microcuencas de quebradas que periódicamente traen huaycos (D).

Muchas de las quebradas, torrenteras o chorreras que generan huaicos periódicos en el área de estudio, en función de las características geodinámicas y topográficas de la quebrada, pueden ser controladas en las carreteras mediante badenes de concreto o mampostería de piedra, alcantarillas, pontones o puentes. En ambos casos estas obras deben ser acompañadas de obras de encauzamiento y limpieza del cauce de quebrada aguas arriba, y obras de defensa contra erosión (enrocados, gaviones o muros de concreto). A continuación se presenta algunos ejemplos de los que se puede seguir:
