Informe Técnico N° A 6750

# PELIGRO POR DESLIZAMIENTO EN EL SECTOR DE COPALLÍN

Región Amazonas  
Provincia de Bagua  
Distrito de Copallin  
Paraje Copallin

OCTUBRE  
2017

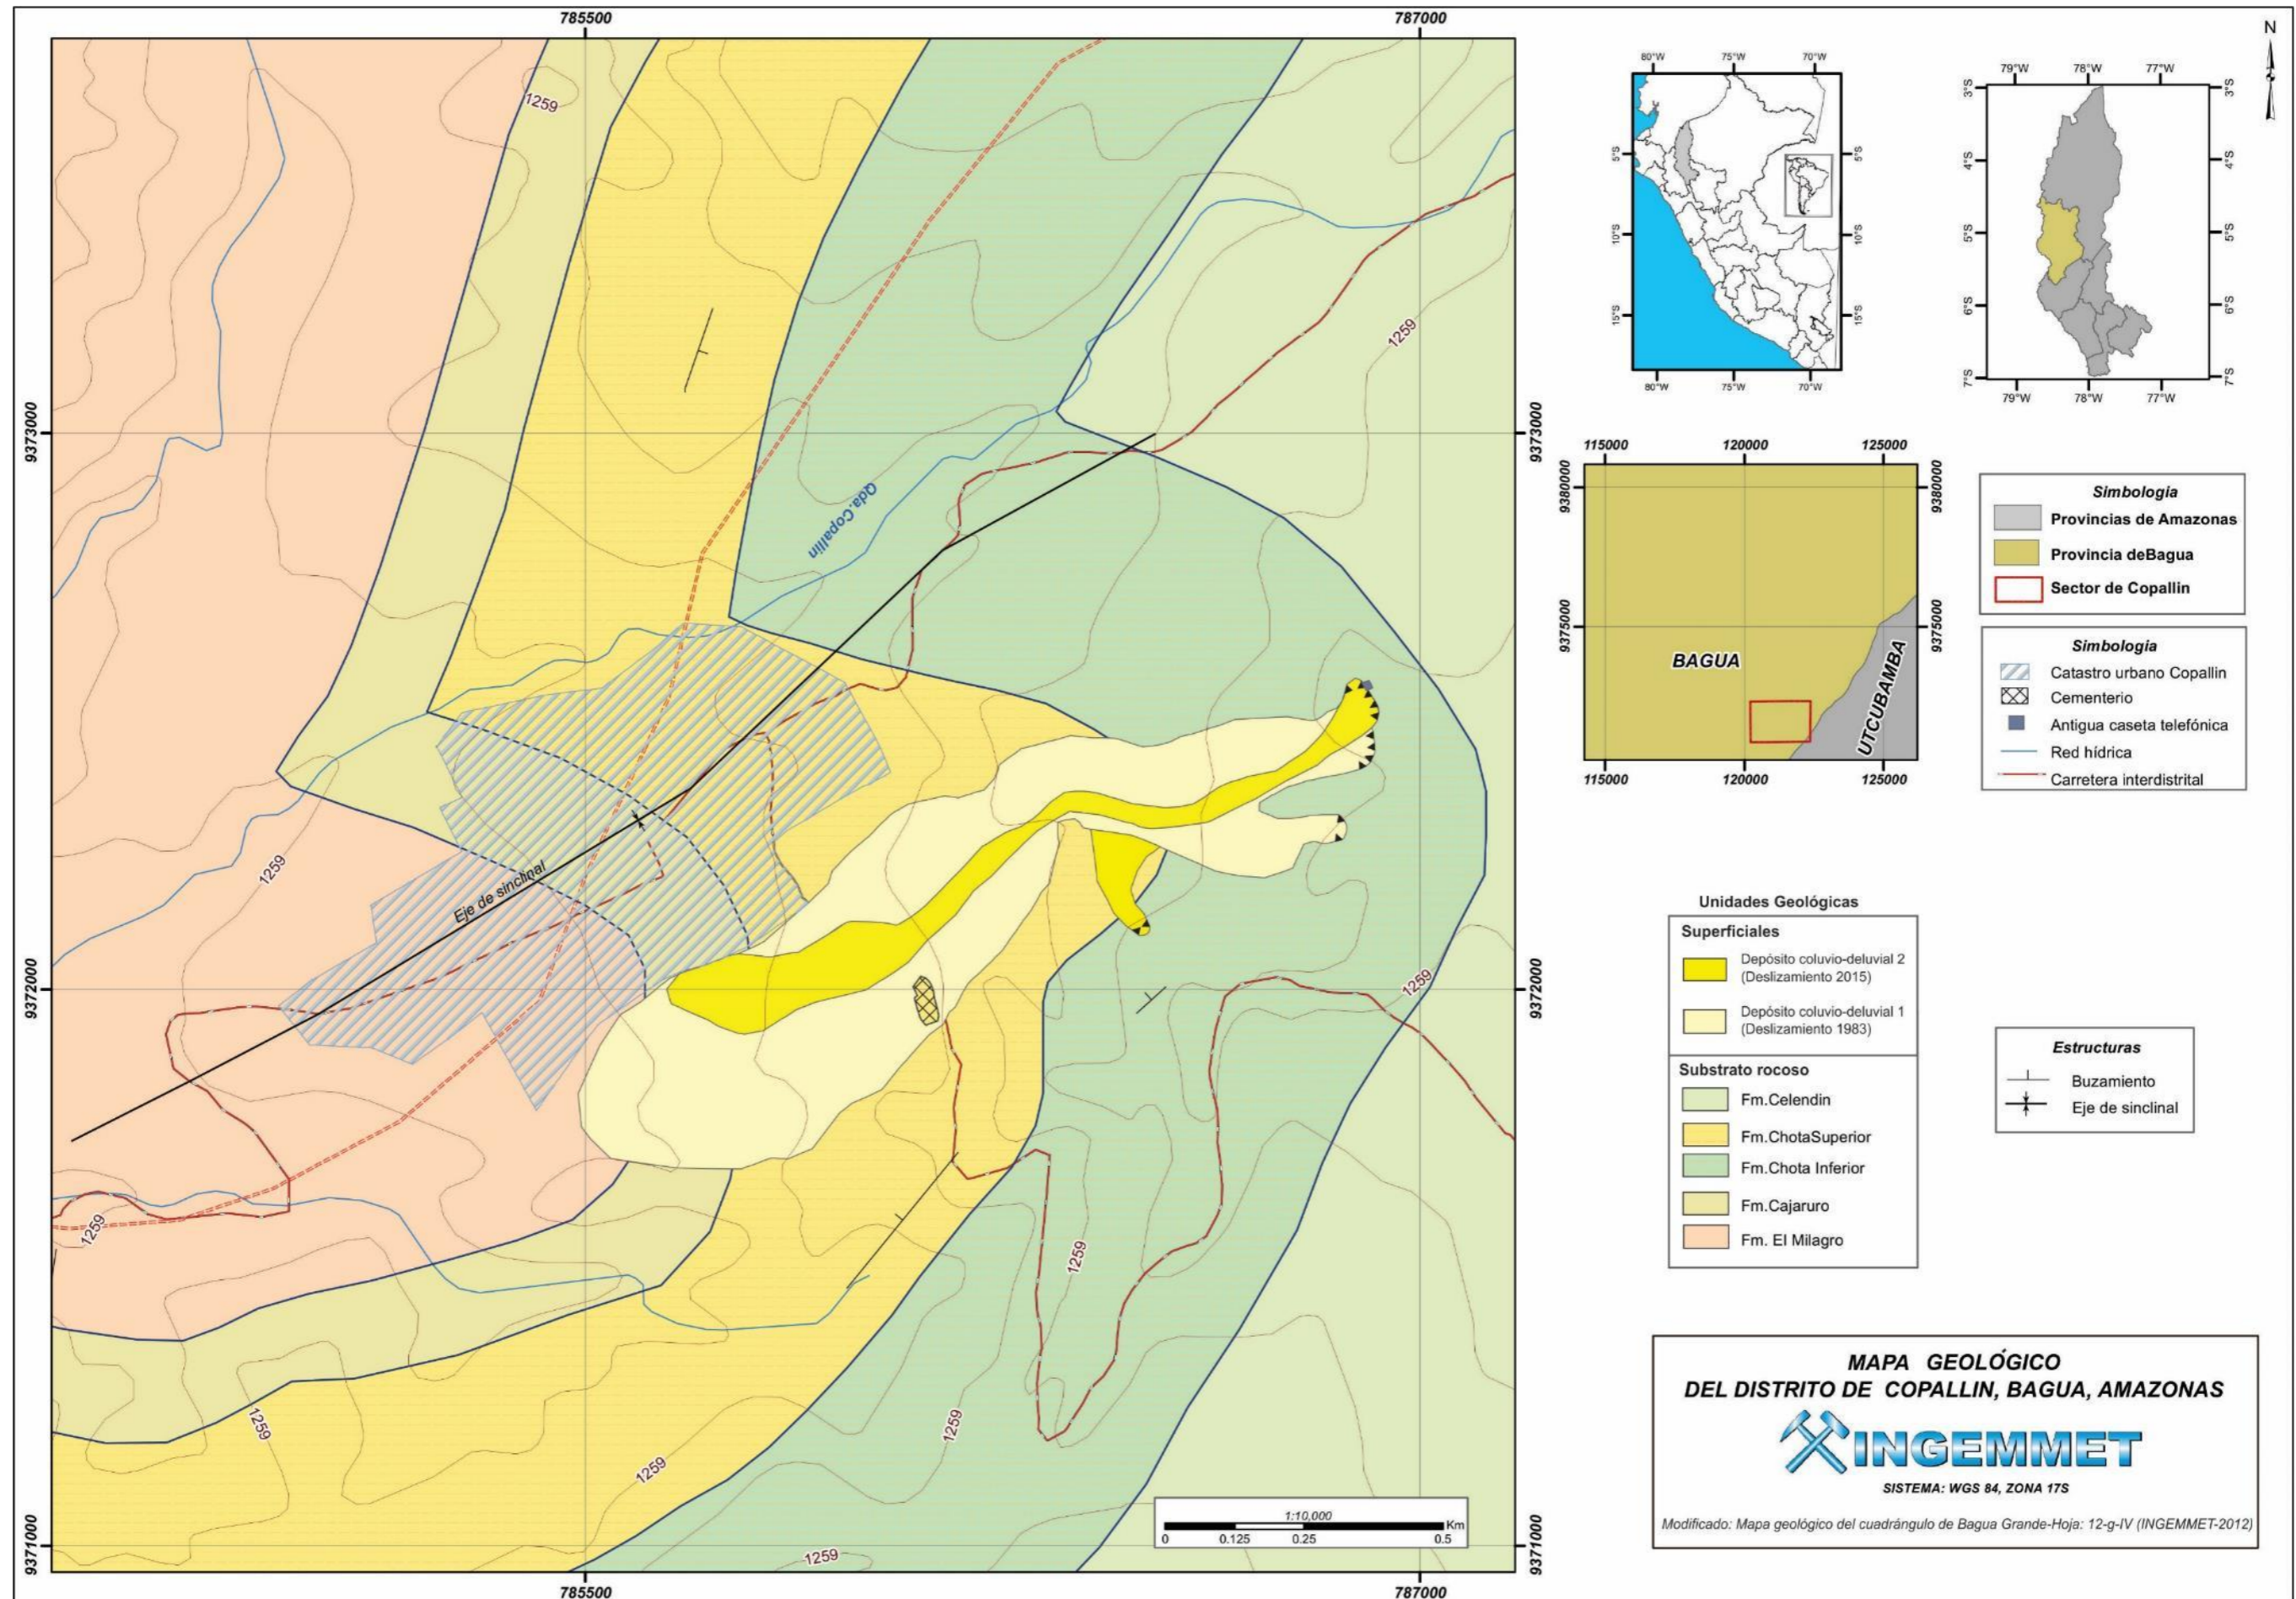
Figura 3. Mapa geológico, sector Copallin

Se identificaron depósitos recientes, depósitos coluvio-deluviales, conformados por gravas, arenas, limos y arcillas distribuidos en forma caótica. Estos han sido originados por deslizamientos originados en el año 1998 y 2015.

El deslizamiento presenta dos coronas principales con longitudes de 400 y 120 m (figura 3); los saltos principales alcanzan 18 m y 5 m (respectivamente) y la distancia entre el pie y la corona del deslizamiento alcanza una longitud de 1,550 m. La escarpa de mayor longitud es forma irregular y la de menor es circular y alargada (figura 3).

El cuerpo del deslizamiento, presenta una forma alargada y termina en forma ovalada (figura 3), desde la parte media hasta el pie se aprecian lomeríos, escarpes secundarios, producto del empuje de la masa del deslizamiento. Muchas de estas evidencias se encuentran cubiertos por la vegetación.

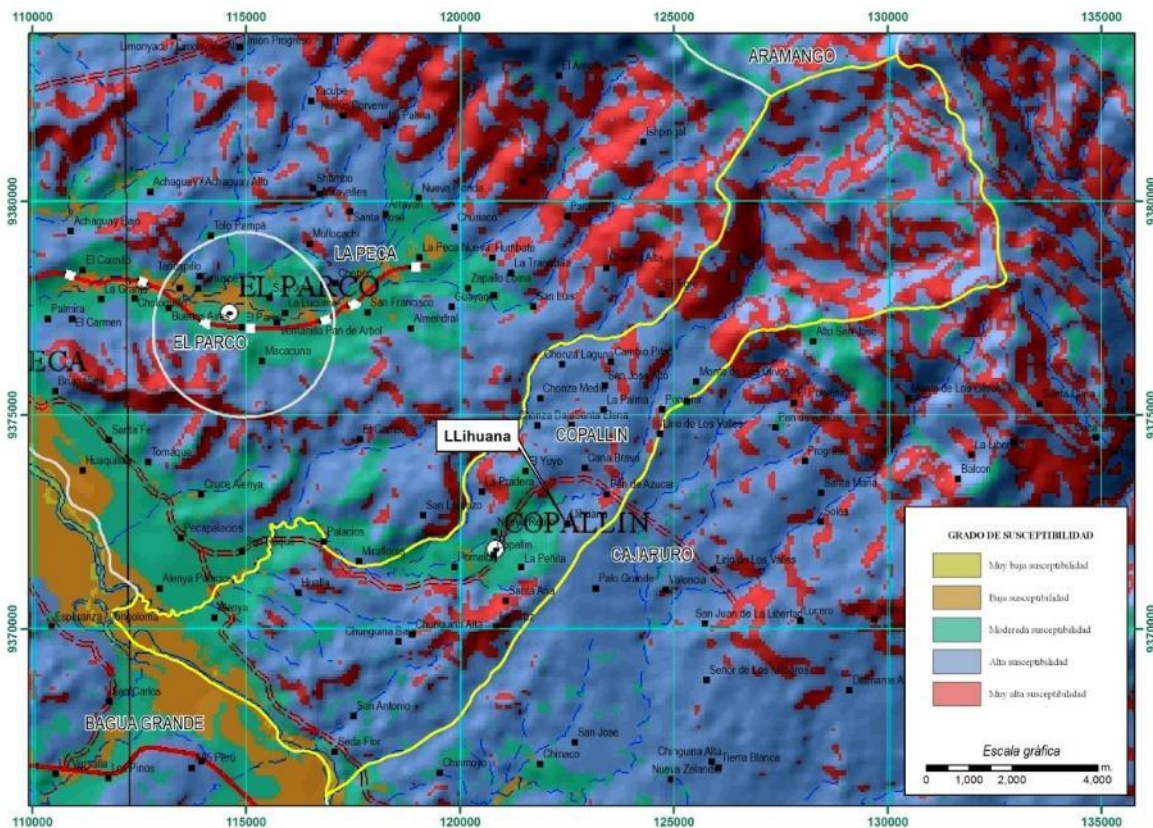
En el estudio de Riesgos Geológicos de la región Amazonas (Medina *et al.* 2011), señalan al área de Copallín como de media a alta susceptibilidad a movimientos en masa (figura 2).

Figura 2. Mapa de susceptibilidad a movimientos en masa, que señala al sector de Copallín como de alta y moderada

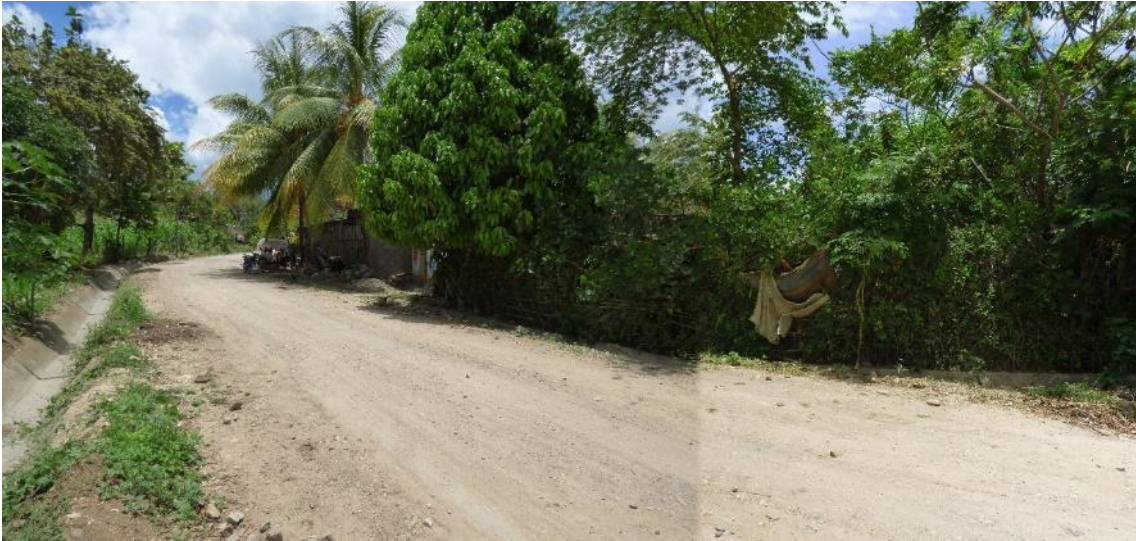
En el año 1998, los pobladores afectados por la reactivación del deslizamiento, fueron reubicados al terreno ubicado en las coordenadas: 784 964 E y 9 371 984 N, este tiene un área de 1,5 hectáreas. El terreno se encuentra sobre una zona plana con pendiente menor a  $5^\circ$  (foto 17), donde no se observó la presencia de movimientos en masa que la puedan afectar.

Foto 17. Zona de reubicación, donde se ubicaron las viviendas afectadas por la reactivación del deslizamiento del 1998.

Esta zona de reubicación podría ampliarse, permitiendo que las viviendas que se encuentren colindantes al depósito del deslizamiento sean reubicadas en esta área.
