Informe Técnico N° A6785

EVALUACIÓN DE LOS PELIGROS GEOLÓGICOS QUE AFECTAN AL CENTRO POBLADO DE HUARINA

**Distrito Matalaque
Región Moquegua**

**NOVIEMBRE
2017**

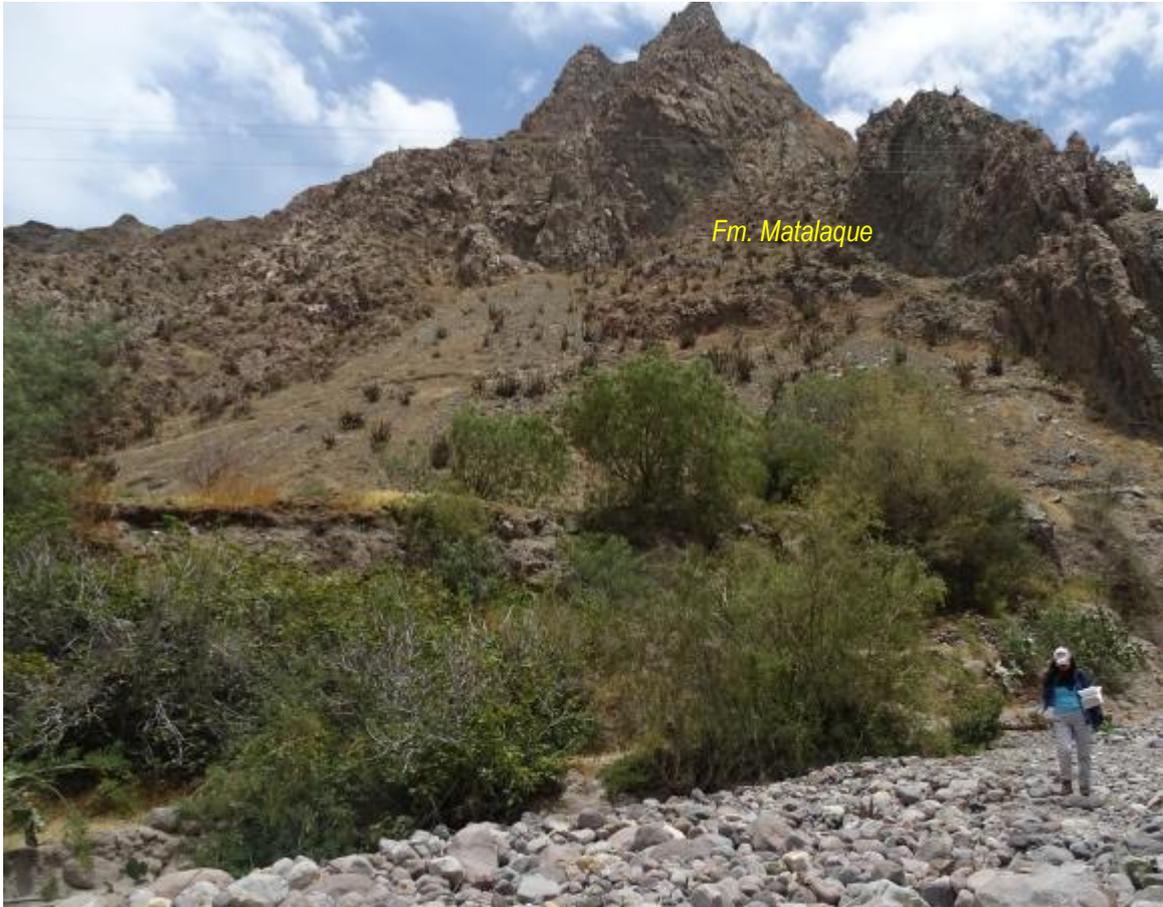
Esta unidad se encuentra en la intersección de los ríos Ubinas y Tambo (Figura 4). Constituida por una secuencia de lavas andesítica alteradas, ocasionalmente en bancos de ignimbritas soldadas. El conjunto litológico presenta coloraciones verdes grisáceo, gris oscuro y violeta (producto de alteración y/o meteorización). Se presentan caída de rocas.

Figura 4. Lavas andesíticas de la Fm. Matalaque.

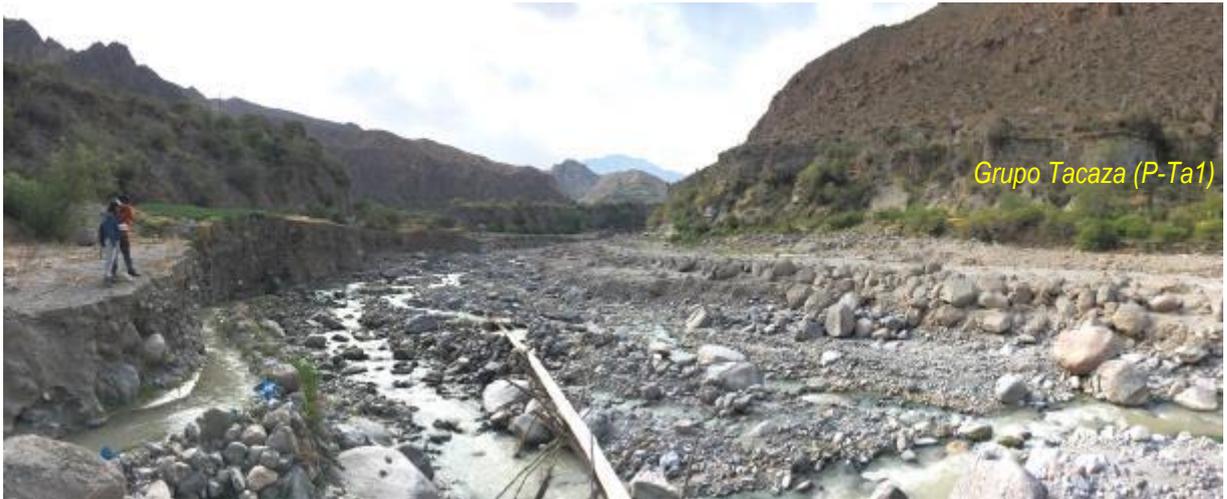
P-Ta1: Depósitos de flujos piroclásticos de bloques y cenizas soldados de color rojo ocre que yacen entre 0.3 y 0.7 km al sur del pueblo de Huatagua (Figura 5). Estos depósitos contienen bloques juveniles andesíticos de hasta 80 cm de diámetro y miden entre 40 y 80 m de espesor. Descansan directamente sobre la Formación Matalaque del Cretáceo medio a superior.

Figura 5. Depósito de flujo piroclástico de bloques y cenizas del Grupo Tacaza.

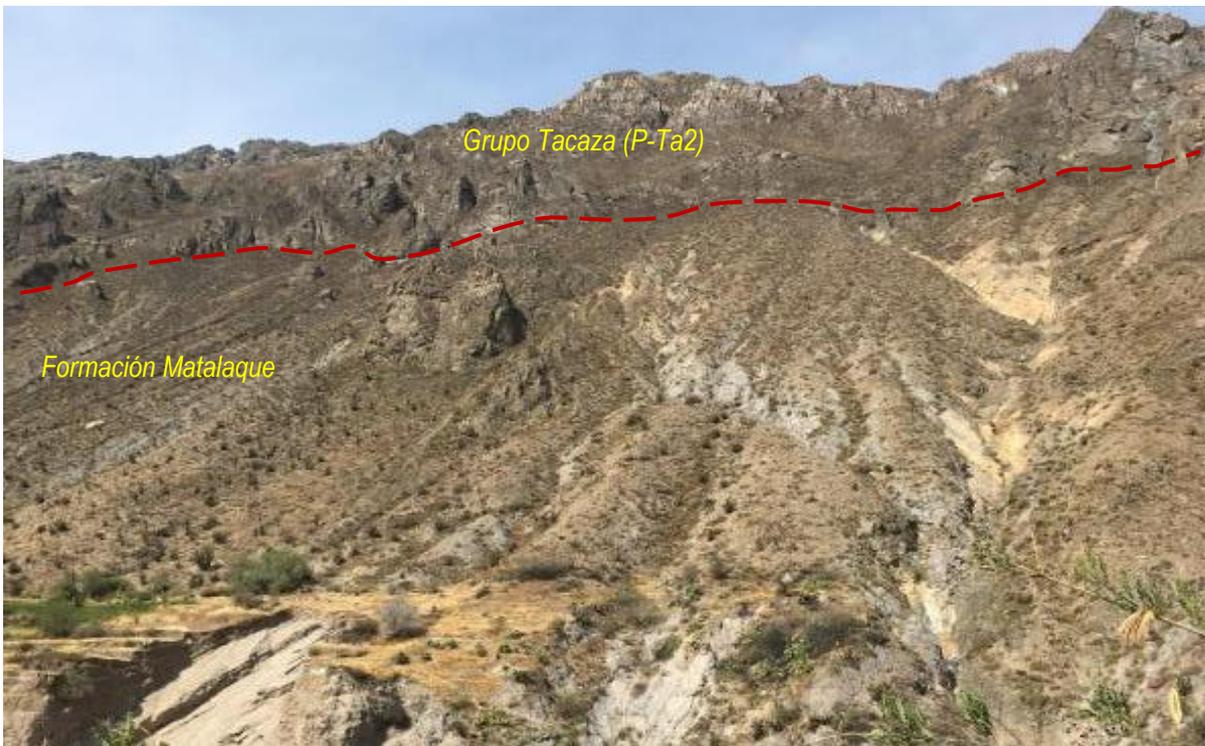
P-Ta2: Secuencia volcanoclástica estratificada con depósitos sedimentarios (Figura 6). Frente a Huatagua, esta secuencia presenta más de 60 m de espesor.

Figura 6. Secuencia volcanoclástica estratificada con niveles de limonitas, sobreyacen a las rocas de la Formación Matalaque.

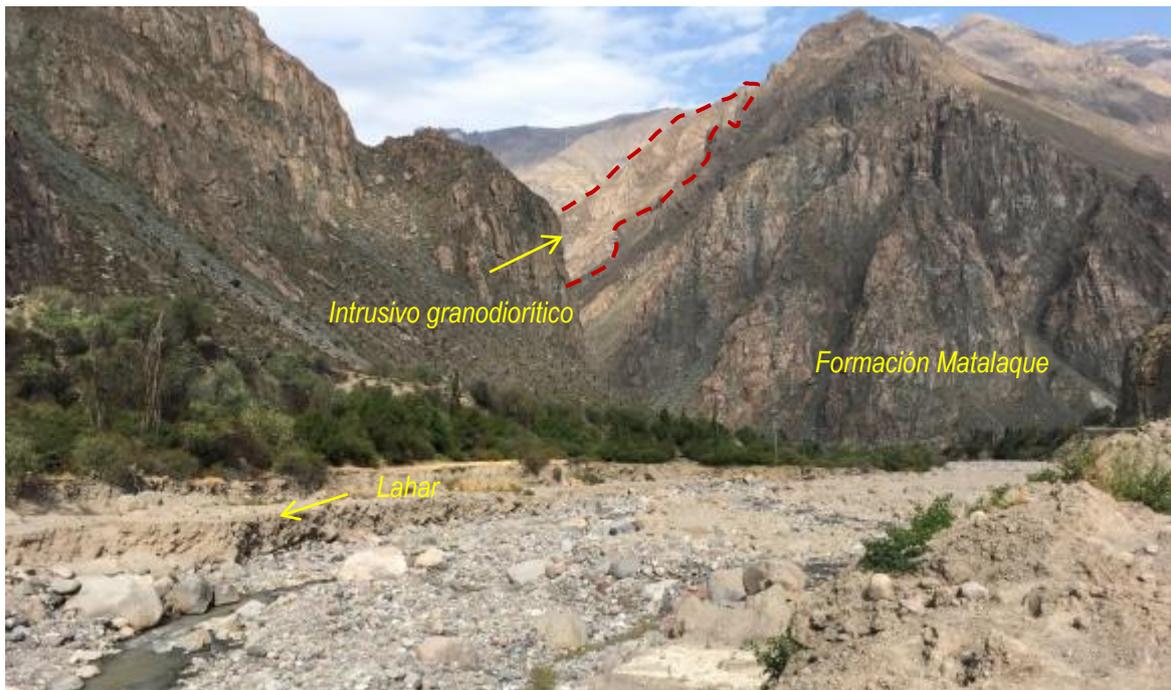
Aflora en la confluencia de los ríos Ubinas y Tambo. Estas rocas se encuentran cortando a rocas volcánicas de la Formación Matalaque (Cretáceo medio-superior), por lo que se infiere que corresponden al Cretáceo superior - Terciario inferior. En conjunto presentan un color rojizo, pardo oscuro y gris producto de la meteorización (Figura 7).

Figura 7. Intrusivo granodiorítico en la confluencia de los ríos Ubinas y Tambo, corta a las rocas de la Formación Matalaque.
