Informe Técnico N° A 6780

EVALUACIÓN GEOLÓGICA Y GEODINÁMICA DEL DESLIZAMIENTO ACTIVO LLAMACANCHA

Distrito Zurite
Provincia Anta
Región Cusco

NOVIEMBRE
2017

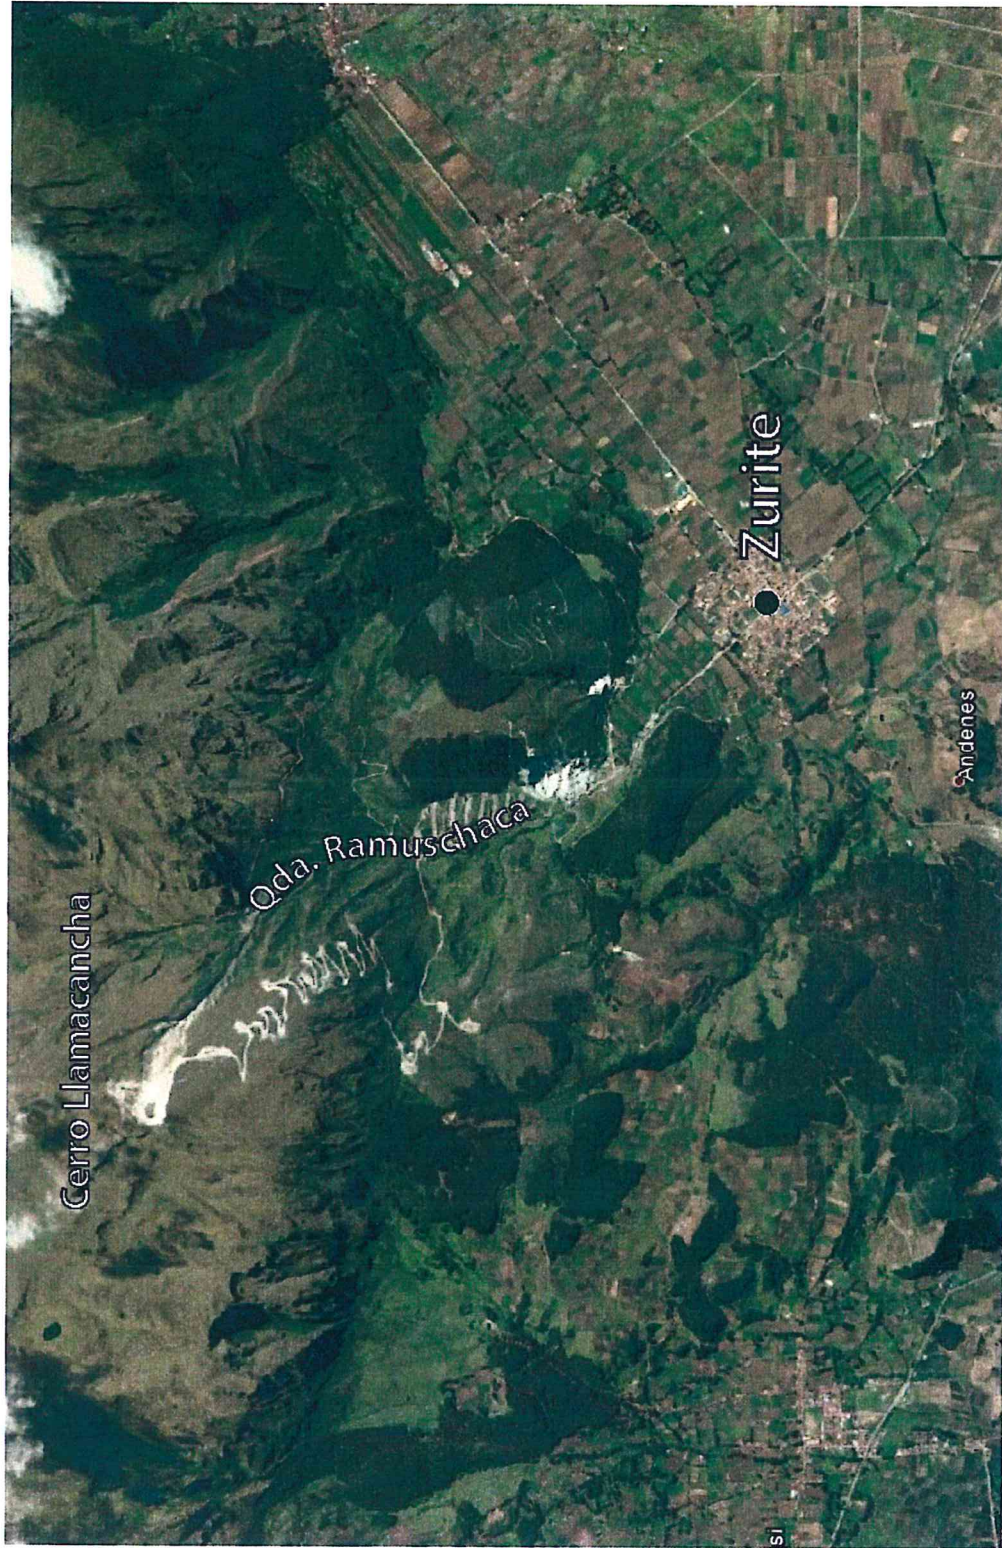
Figura 1: Imagen Google Earth donde resalta la ubicación de la zona de estudio evaluada.

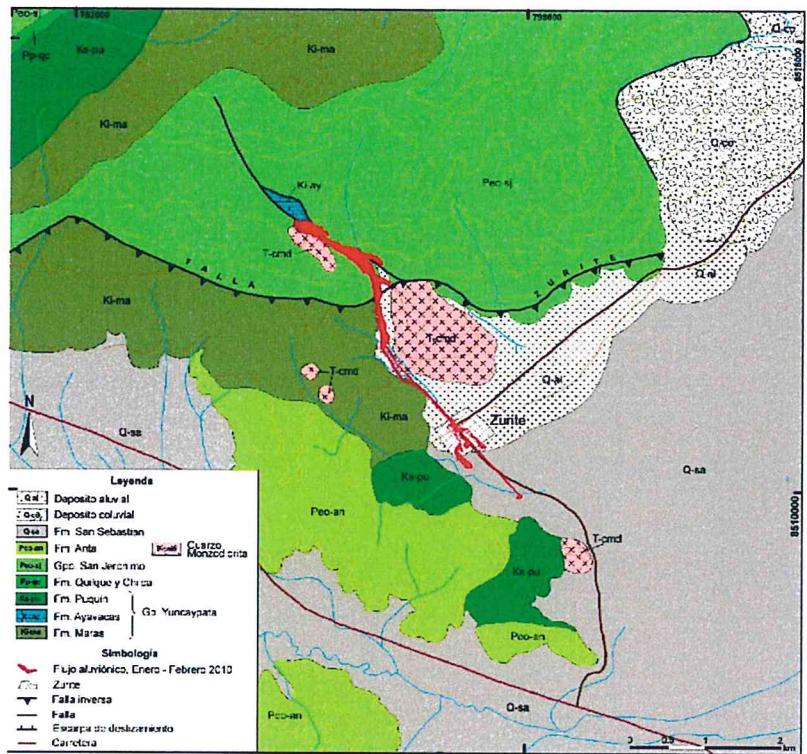
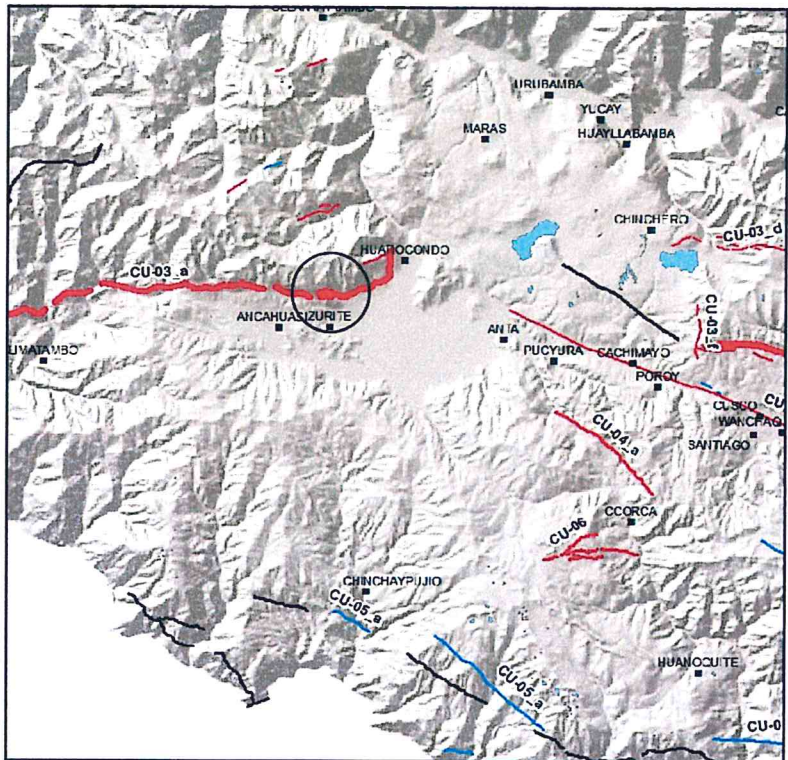
Figura 02. Arriba: mapa geológico (Tomado de Carlotto *et al*, 2010. Abajo: detalle del mapa Neotectónico de la Región Cusco, evidenciando la falla geológica activa de Zurite (Benavente *et al*, 2013).
