**Informe Técnico N° A6788**

**PELIGROS GEOLÓGICOS Y GEO-HIDROLÓGICOS  
DETONADOS POR EL NIÑO COSTERO 2017  
EN LAS REGIONES LAMBAYEQUE-CAJAMARCA:  
ANÁLISIS GEOLÓGICO, GEOMORFOLÓGICO Y DE PELIGROS  
EN SECTOR JAYANCA-PACORA-ILLIMO AFECTADOS POR INUNDACIÓN FLUVIAL**

**Por:**  
**Segundo Núñez Juárez**  
**Julio Lara Calderón**  
**Daniel Torres González**  
**Dante Soberón Ortíz**

**Diciembre 2017**

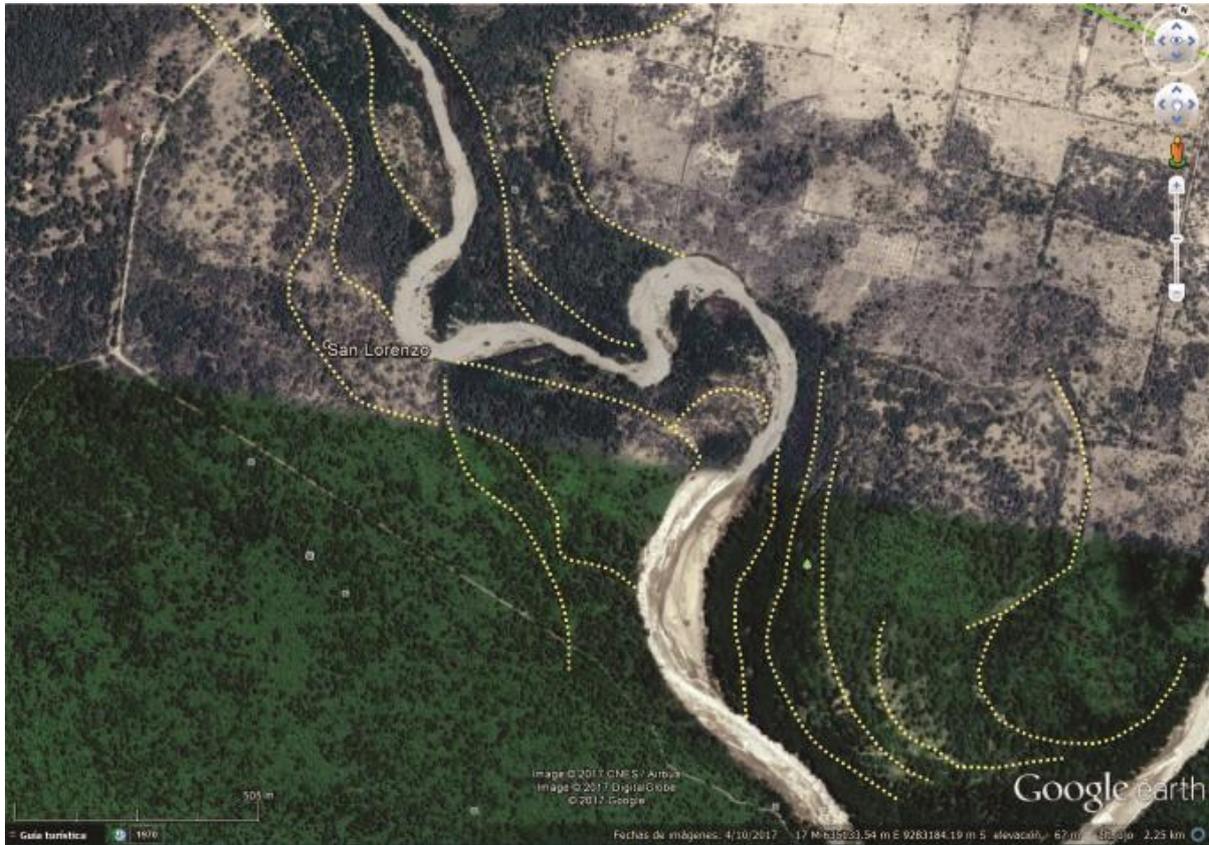
En la imagen satelital, sector San Lorenzo (figura 7), se distinguen líneas en forma de curvas o semicírculos (resaltadas con color amarillo), son rastros dejados en la superficie del terreno por

el antiguo cauce del río. Se puede decir que estas huellas, son los orillares o complejos de estructura típica de los ríos meándricos desarrollados sobre terrenos con pendiente muy suave.

**Figura 7.** Sector San Lorenzo (río La Leche), se aprecia los cauces antiguos (líneas amarillas) que ha tenido el río La Leche.

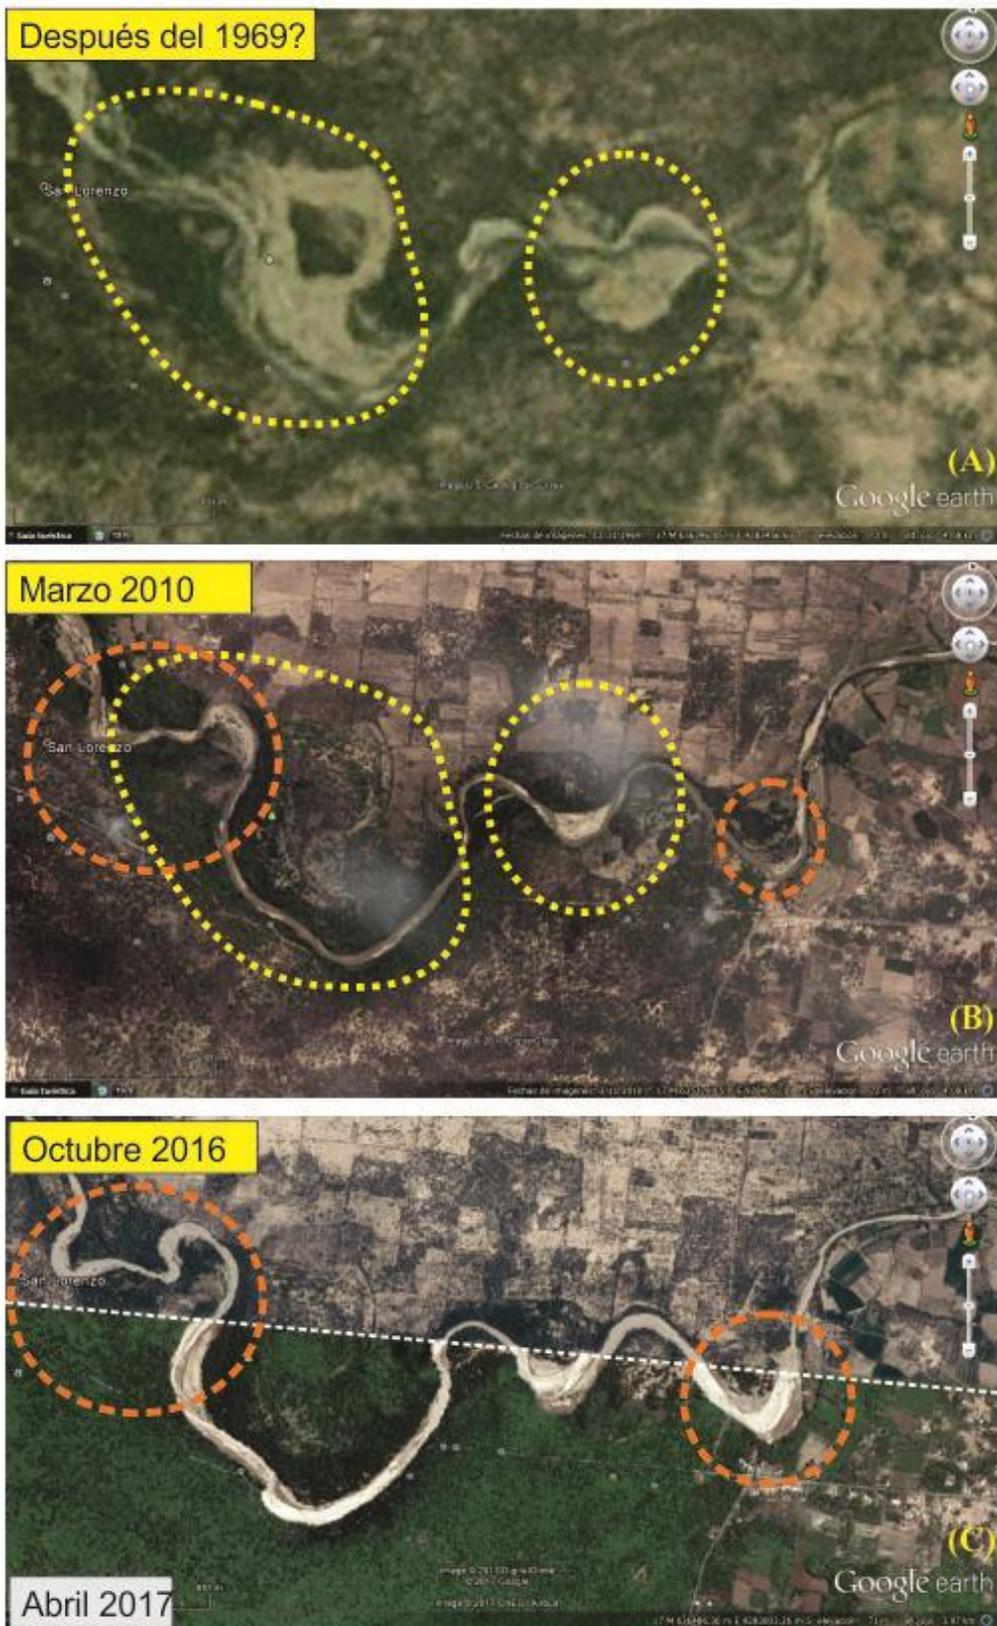
- Los cauces de los ríos Motupe y La Leche, en los sectores mencionados tienen forma sinuosa y/o meándrica, porque el terreno por donde discurre el río, tiene pendiente longitudinal muy baja menor a  $1^\circ$ . Entonces, por la carga excesiva de agua y sedimentos transportada por los ríos van erosionar y sedimentar en forma simultánea en ambos márgenes, en una erosionan (cóncava) y en otra sedimentan (convexa), además la erosión de las orillas es de forma helicoidal (cóncava).
- En los sectores meándricos, el cauce forma una “caja”, vale decir los límites de cauces recientes y antiguos, marcando o definiendo los límites hasta donde llegaron las variaciones del cauce del río en un período determinado. Esta zona es considerada muy susceptible a la inundación.

**Figura 8A.** y **Figura 8B,** se marca con líneas de color amarillo, las zonas donde hay mayor variación del cauce del río La Leche, la primera imagen corresponde a los años 1969?, la segunda al año 2010. Entre marzo 2010 y octubre 2016 se observan variaciones del cauce del río marcadas con líneas naranjas. **Figura 8C,** muestra dos escenas octubre 2016 y abril 2017, separadas por una línea blanca punteada.

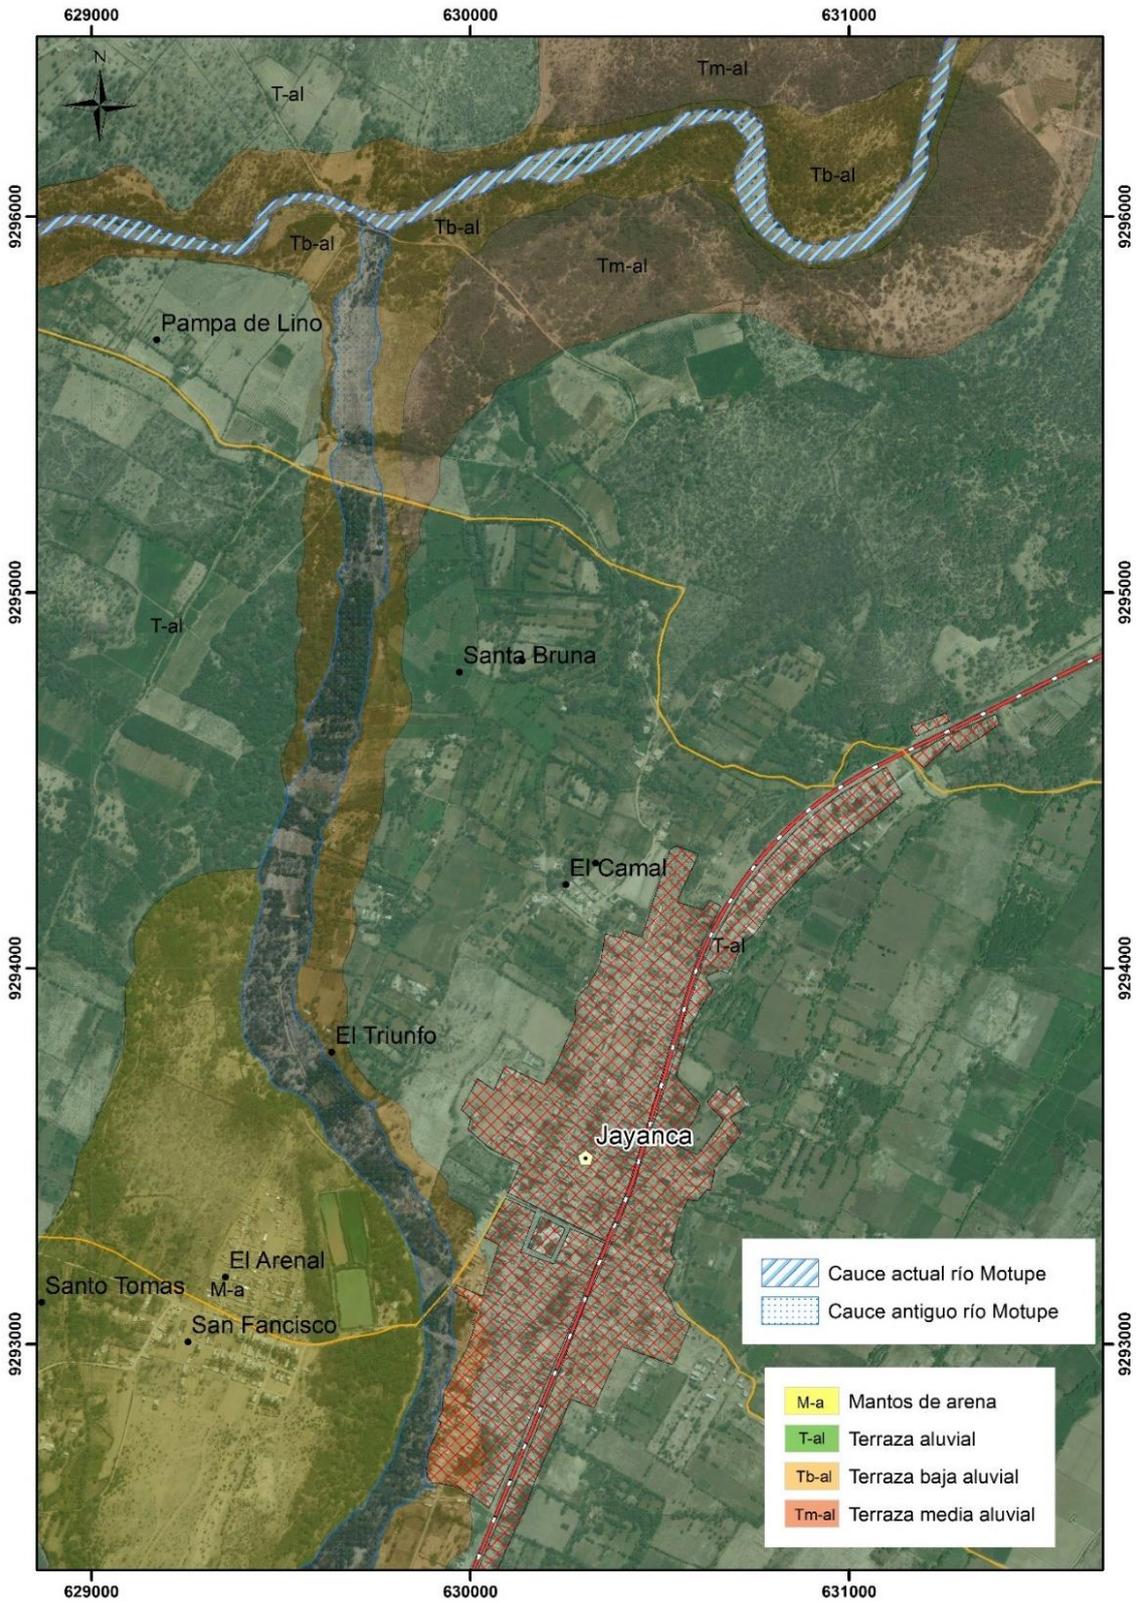
**Figura 10.** Bifurcación del río Motupe.

En el sector entre Pampa El Lino, frente a Jayanca, el **río Motupe** se separa en dos brazos (figura 10) el brazo izquierdo, cruza los sectores de Jayanca y Pacora hasta encontrarse con el río La Leche en el sector Las Juntas. Mientras el que va por la derecha, cruza terrenos de cultivo de los sectores Santa Lucía y San Juan, hasta encontrarse con un canal artificial derivado del río La Leche, el cual desemboca posteriormente en la laguna La Niña.

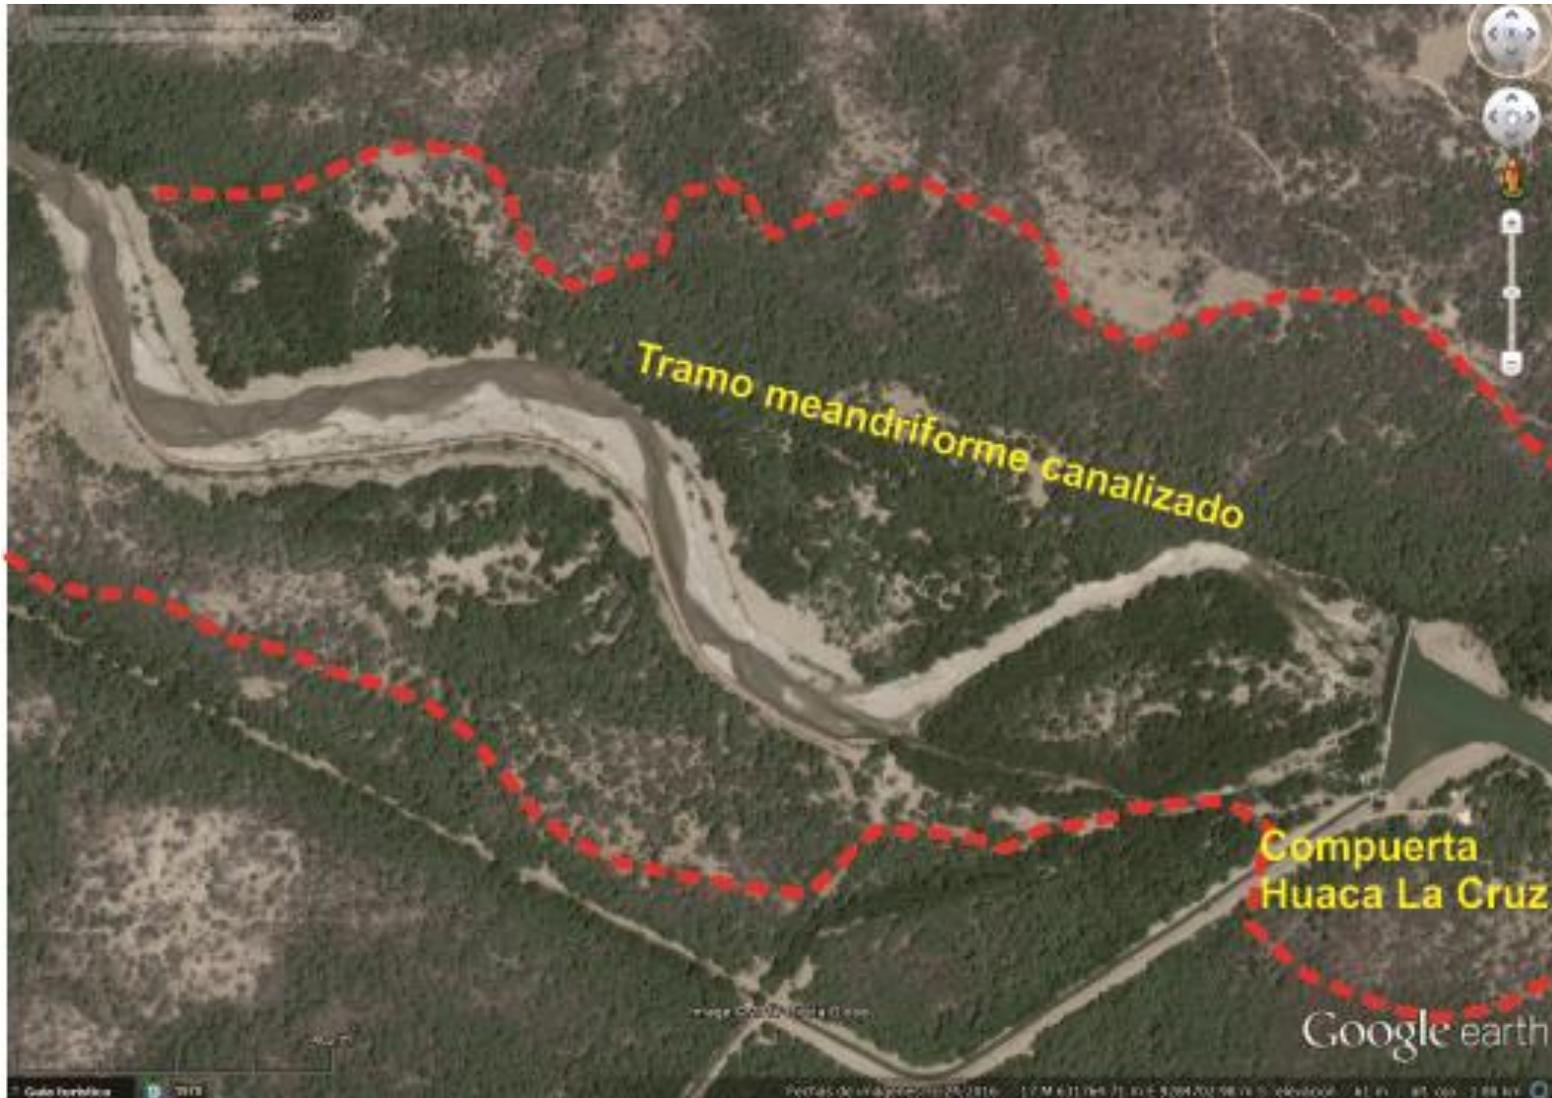
**Figura 11.** Cauce del río La Leche de forma sinuosa, para luego convertirse en rectilíneo.

En el sector La Compuerta Huaca La Cruz<sup>4</sup>, ubicada en la margen izquierda del río La Leche, deriva las aguas hacia un canal de regadío. Este sector el cauce del río es meandrico (figura 11).

<sup>4</sup> El río La Leche se desbordó a nivel de la bocatoma Huaca de la Cruz, produciendo inundaciones aguas abajo. El encauzamiento realizado después de las crecidas del año 1983 fue para un caudal de diseño de 800 m<sup>3</sup>/s, se estimó el caudal pico de la crecida en 1998 llegó a 1200 m<sup>3</sup>/s a nivel de la Panamericana Norte.

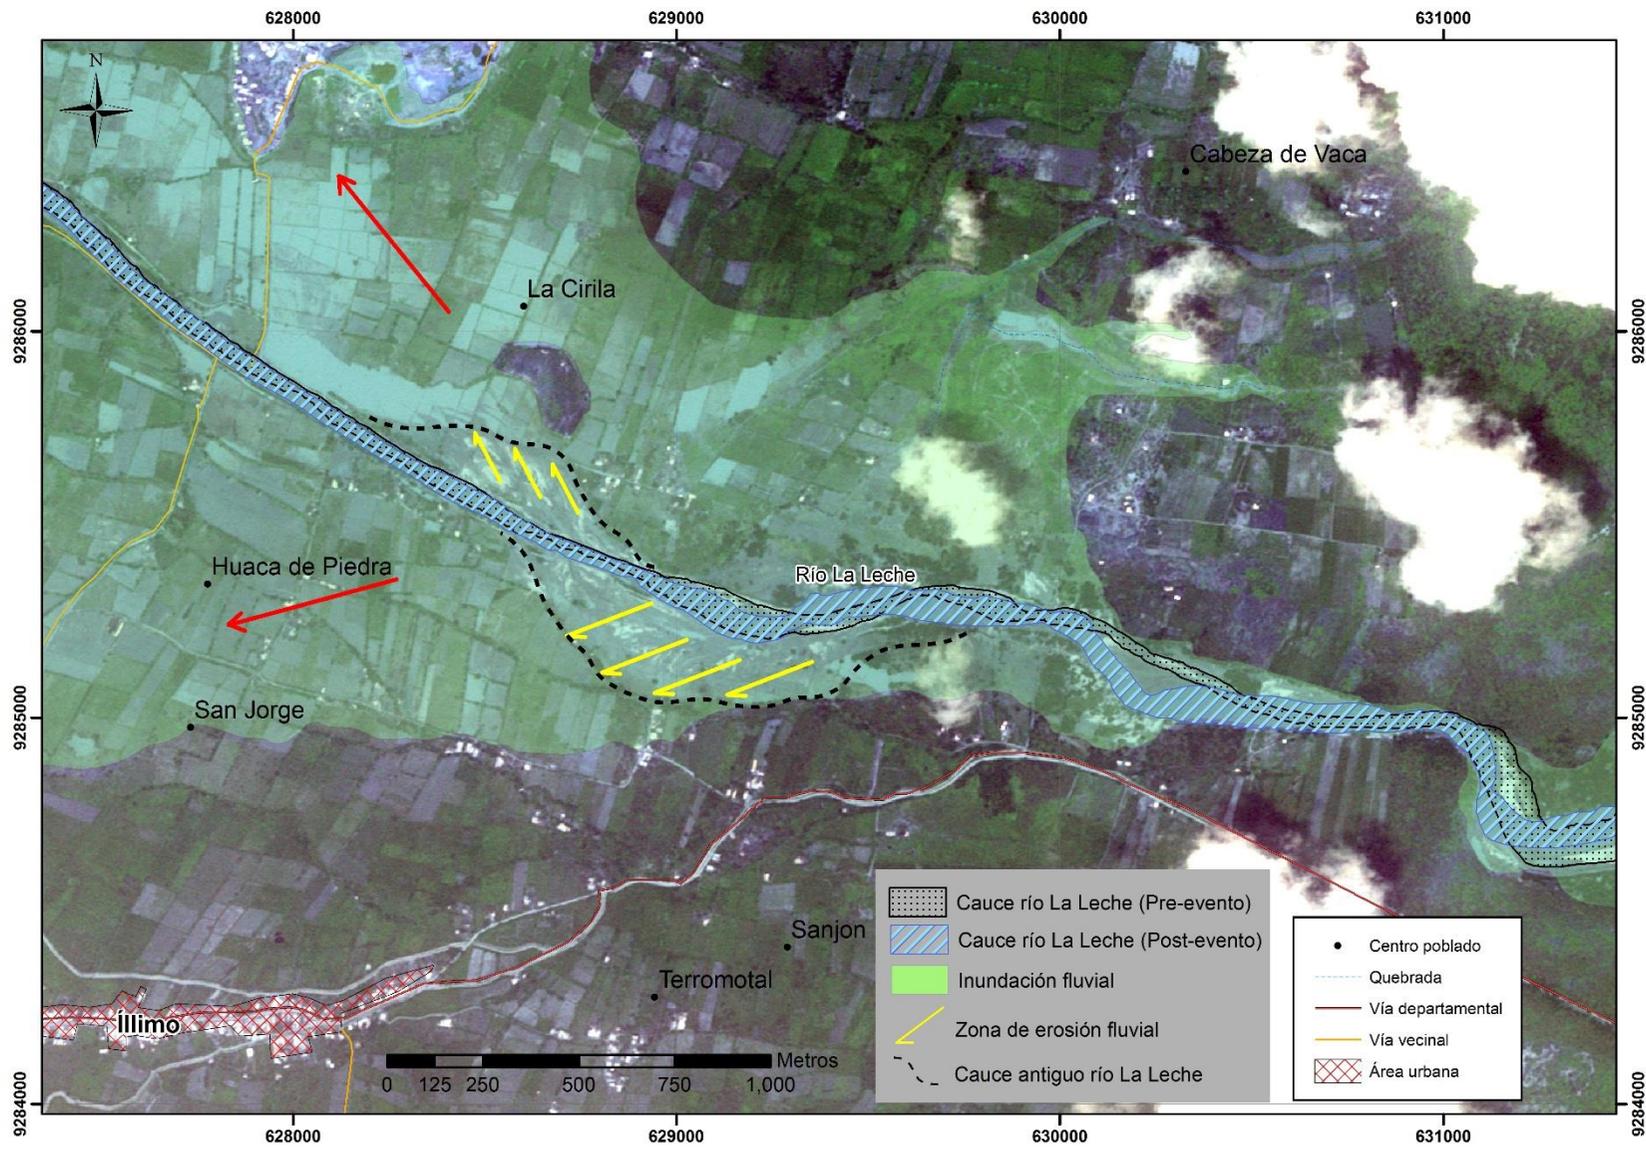
**Figura 13.** El cauce del río la Leche se vuelve de rectilíneo a sinuoso (líneas negras punteadas )

En el cambio de la forma del cauce del río La Leche de meándrica a rectilínea en este sector, por el exceso de carga de agua del río, el cauce que era rectilíneo pasa a sinuoso, es decir vuelve a tomar su forma antigua (figura 13).

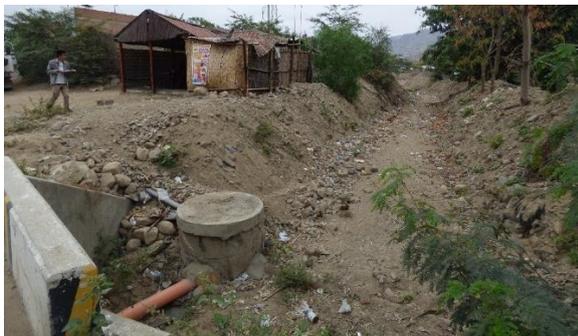
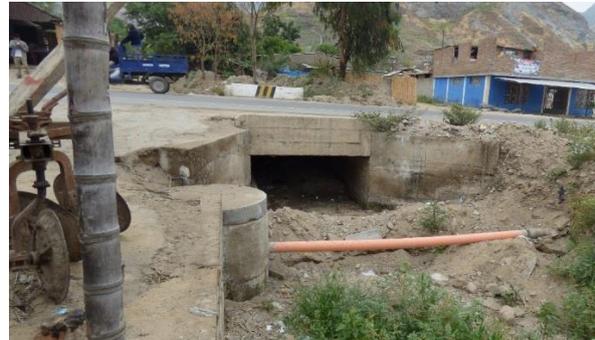
**Foto 6.** Sector Pátapo, Quebrada Santa Lucia, viviendas ubicadas en borde del cauce la quebrada.

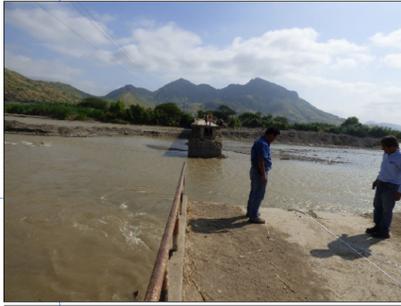
Puente Zaña, (Lambayeque).

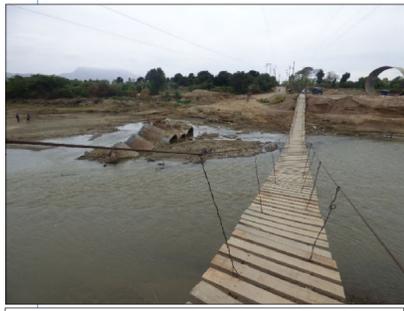
Sector Huaca Cruz, Rio La Leche
