Informe Técnico N° A6789

# PELIGROS GEOLÓGICOS Y GEOHIDROGEOLÓGICOS DETONADOS POR EL EVENTO DEL NIÑO COSTERO 2017 EN LA REGIÓN LIMA Y PARTE DE ICA

Diciembre 2017

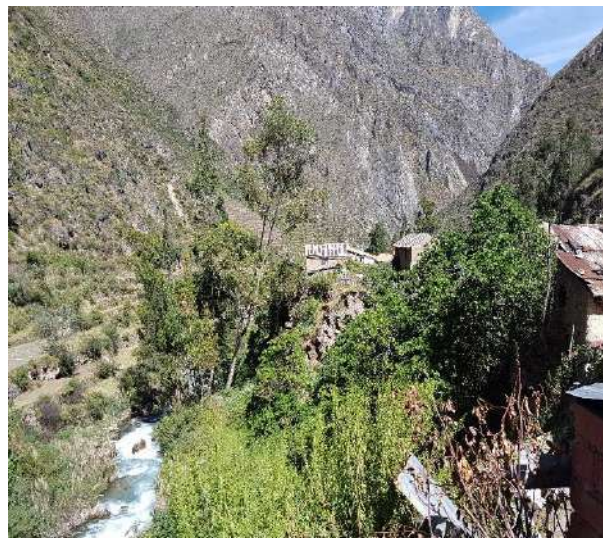
Foto 29. Derrumbe de huertos (6B-162)

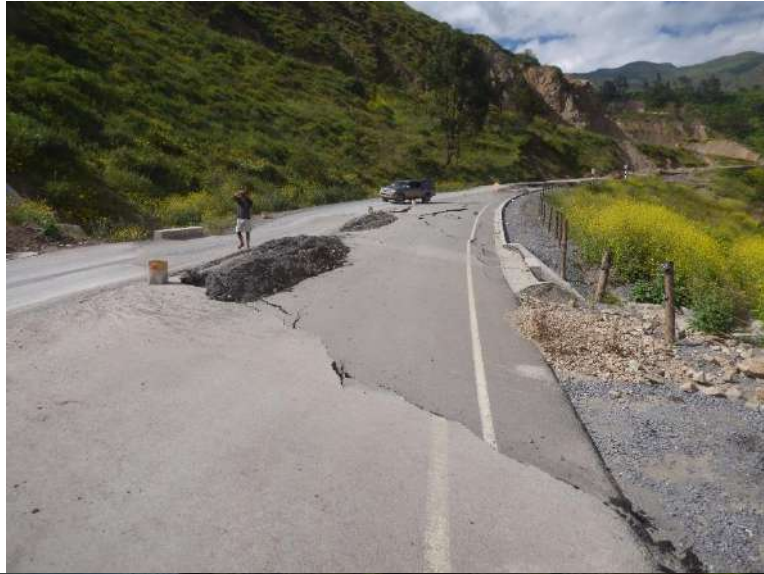
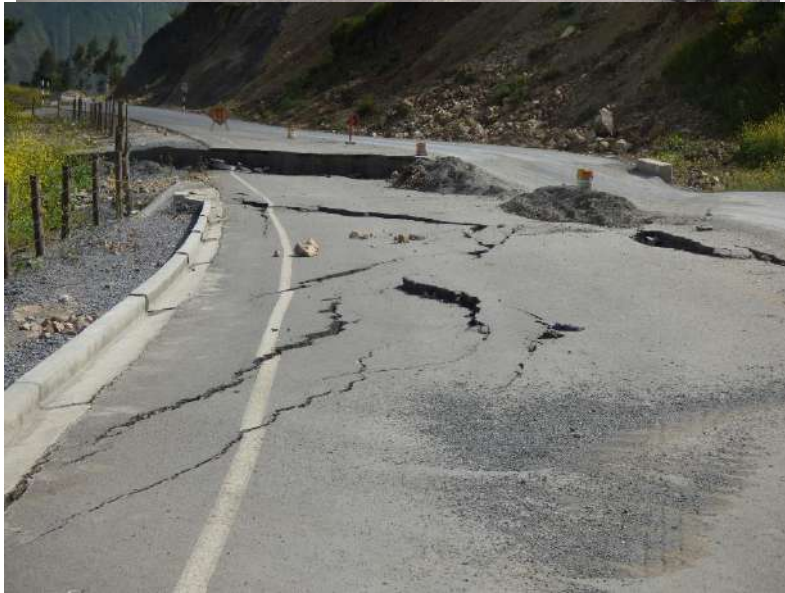
Foto 49. Vistas de la reactivación de un deslizamiento que afecta un tramo importante de la carretera Canta – La Viuda - Huayllay (6A-104, 6A-105,6A-106,6A-107).

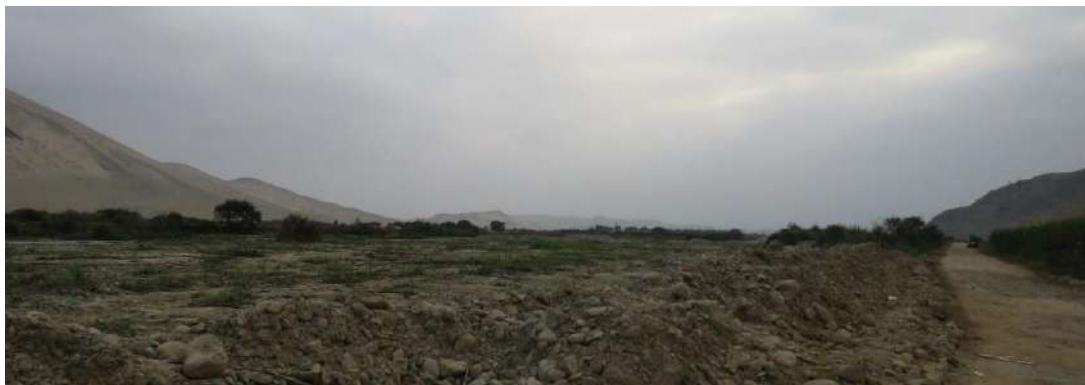
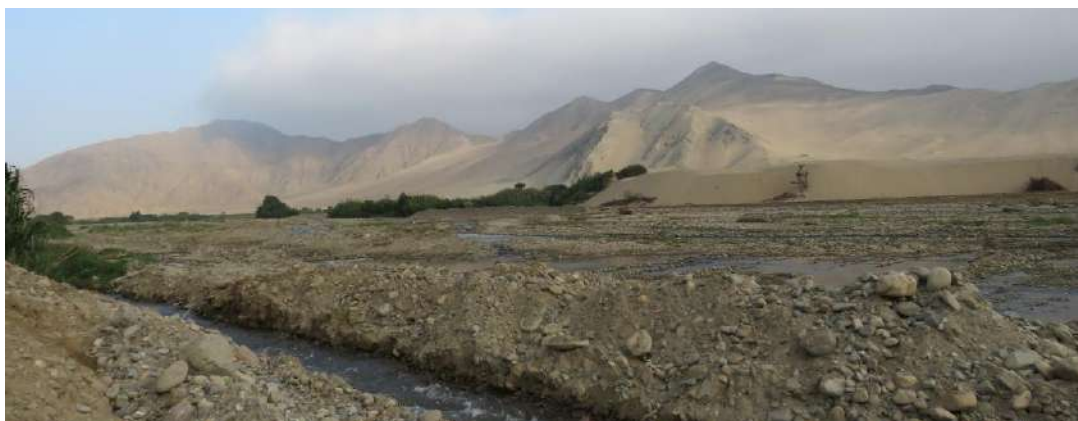
Foto 51. Desborde del río Supe (6A-50,6A-51). Provocó la inundación y erosión en campos de cultivo ubicados en antigua llanura de inundación.
