Informe Técnico N° A6790

PELIGROS GEOLÓGICOS Y GEO-HIDROLÓGICOS DETONADOS POR EL NIÑO COSTERO 2017 EN LA REGIÓN ANCASH: ANÁLISIS GEOLÓGICO, GEOMORFOLÓGICO Y DE PELIGROS EN LA CUENCA MEDIA Y BAJA DEL RÍO HUARMEY

Región Ancash
Provincia: Huarmey

DICIEMBRE
2017

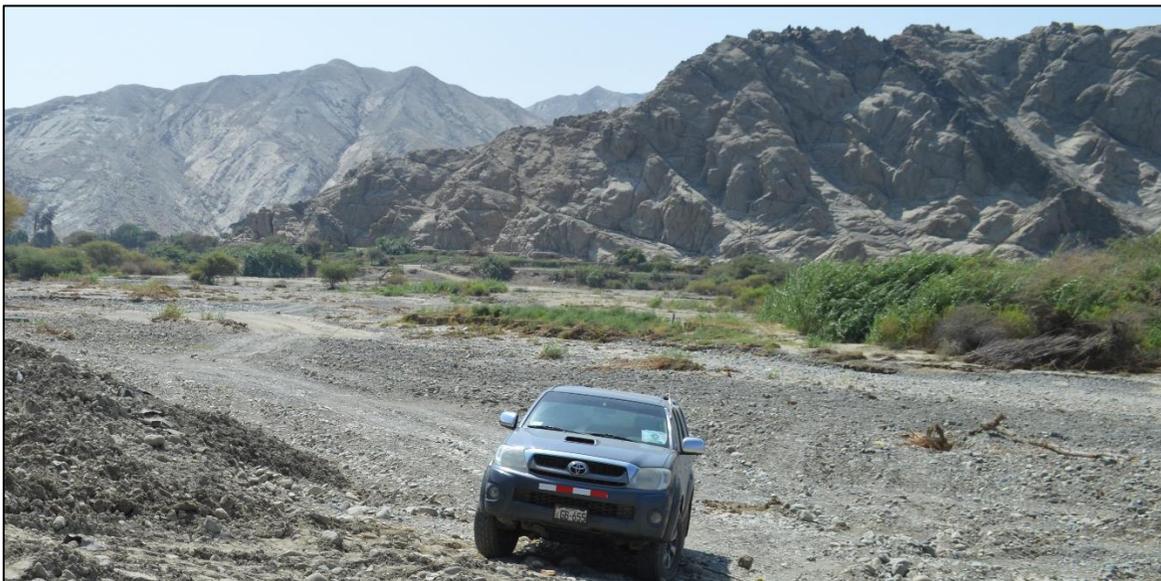
Esta unidad, se encuentra medianamente fracturada, por lo que se encuentra relativamente estable y no presentó fenómenos de caída de roca, derrumbes o deslizamientos importantes, a pesar de que forman montañas empinadas con pendientes que varían entre 30° a 70° de inclinación. (fotos 1 y 2).

Foto 1: Afloramientos de rocas volcánicas poco fracturadas de la Formación Junco, en el valle Huarmey.

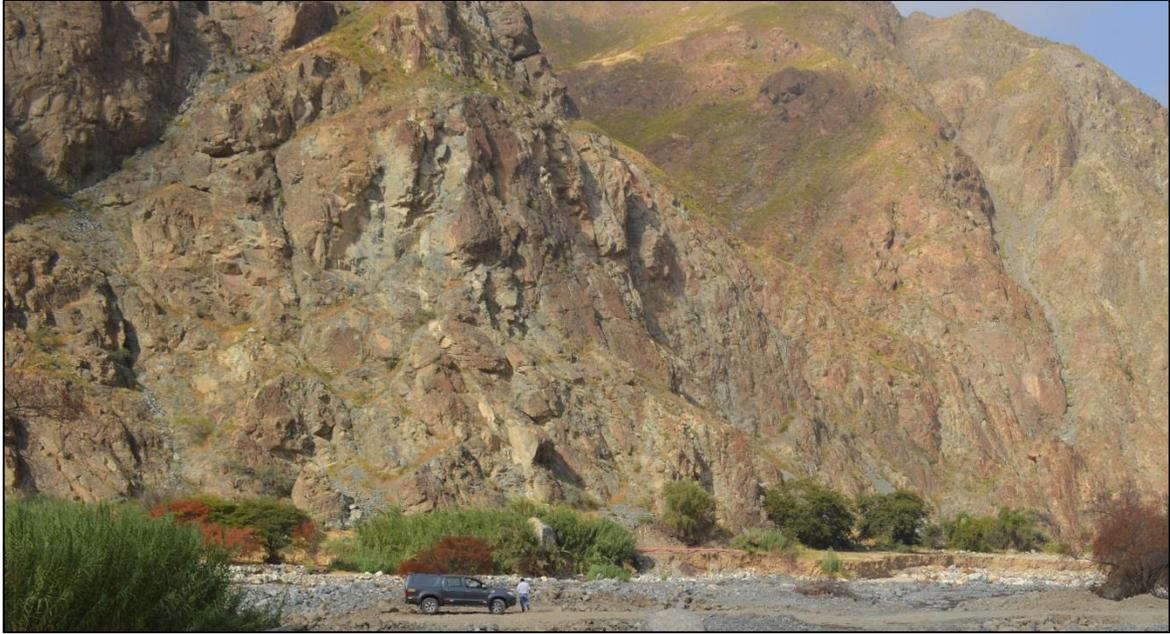
Foto 2: Montañas muy empinadas en rocas volcánicas de la Formación Junco, en la confluencia del río Monsalve y el valle Huaramey.

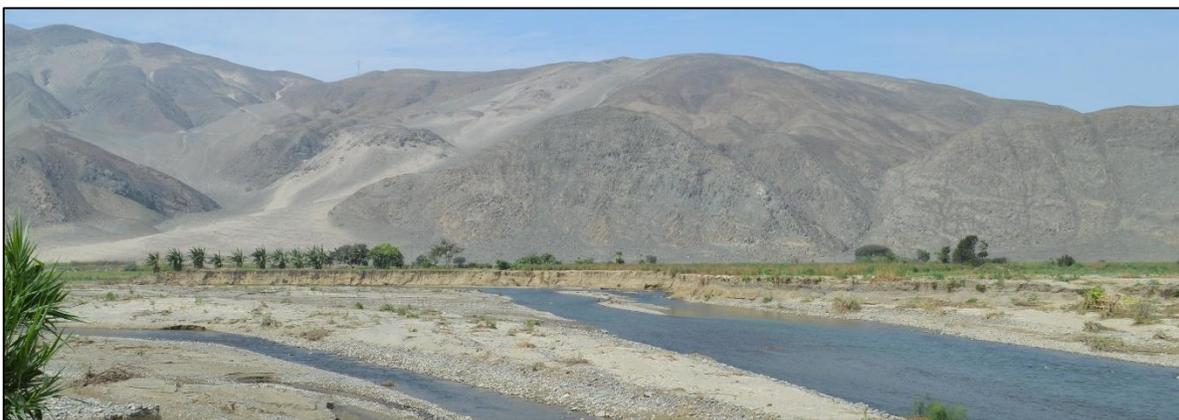
Esta unidad, no presenta evidencias de movimientos en masa desencadenados a raíz de las lluvias de marzo del presente año, sin embargo, los depósitos cuaternarios emplazados sobre esta unidad si sufrieron una re-movilización.

Foto 3: Lomadas en la Formación La Zorra, ubicadas al este de la ciudad de Huaramey.

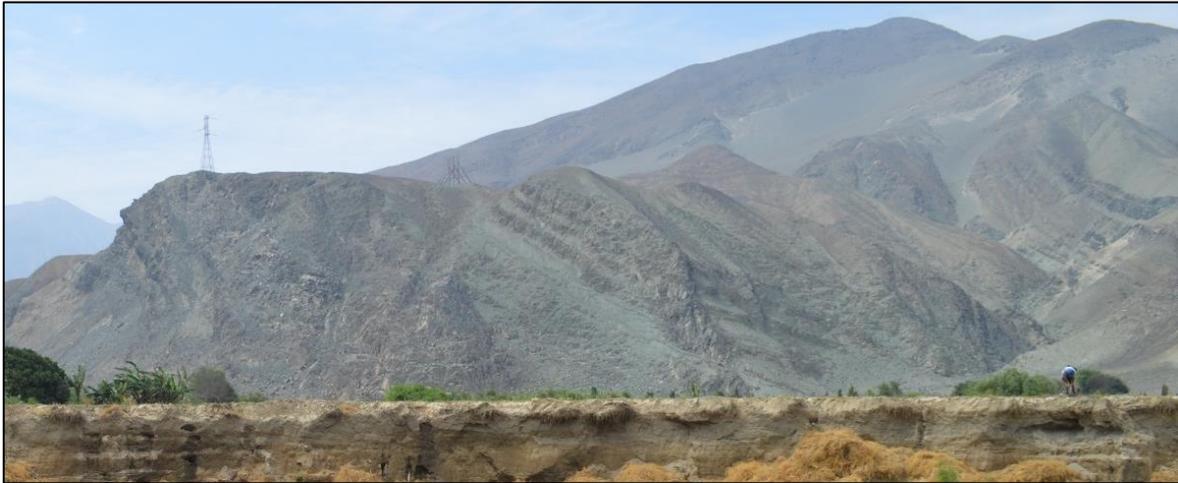
Foto 4: Intercalación de flujos piroclásticos y limolitas de la formación La Zorra.

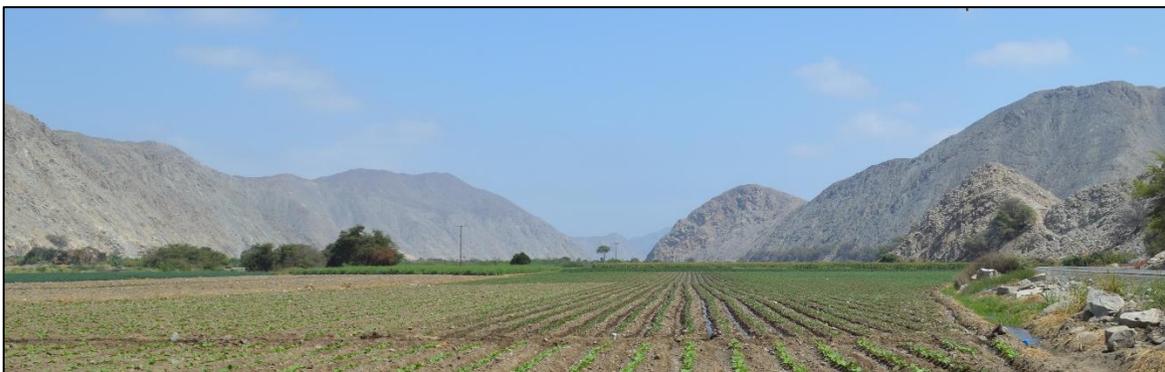
Estos afloramientos, configuran colinas y montañas con pendientes que varían entre 30° y 50° y con frentes muy escarpados producto de la erosión fluvial-aluvial de 45° a 70° de inclinación (foto 5). Estas rocas se encuentran intensamente fracturadas, lo que las hace muy susceptibles a colapsar frente a un sismo de mediana a gran magnitud y a la erosión de pie de talud y superficial, formando de esta manera caídas de rocas y detritos, conos de deyección y avalanchas.

Foto 5: Afloramiento de rocas intrusivas en ambas márgenes del río Huarmey.

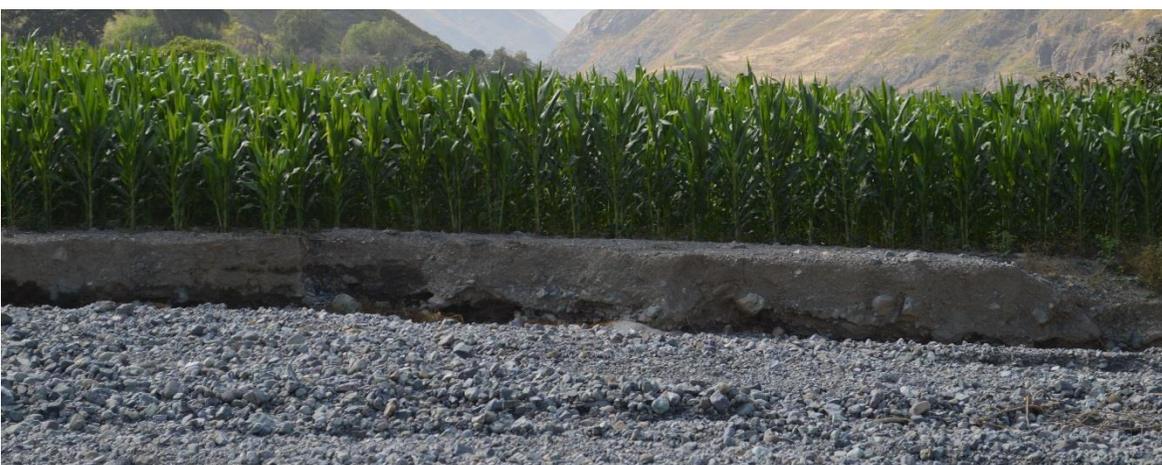
Las intensas lluvias de este año, desencadenaron numerosos flujos de detritos o huaycos en la cuenca Huarmey, algunos con un gran recorrido. Estos aluviones, en algunos casos se emplazaron sobre depósitos aluviales antiguos rellenando valles y en otros casos incisaron estos depósitos formando terrazas cortadas (fotos 7 y 8).

Foto 8: Terrazas aluviales antiguas cortadas por huaycos recientes.

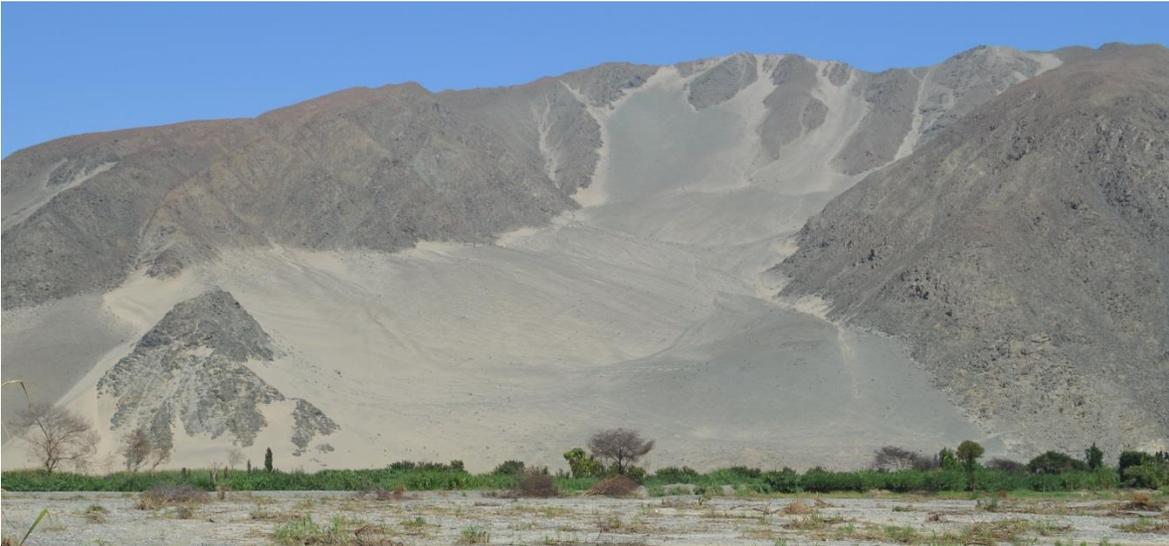
En la parte baja de la cuenca Huarmey, emplazados sobre las laderas, rellenando algunas quebradas y encima de algunas colinas y montañas, se observan extensos depósitos eólicos constituidos por arena muy susceptibles a ser lavados por acción de la escorrentía superficial, lo que representa un peligro para la formación de flujos de lodo (foto 9).

Foto 9: Depósitos eólicos en la margen izquierda del río Huarmey.

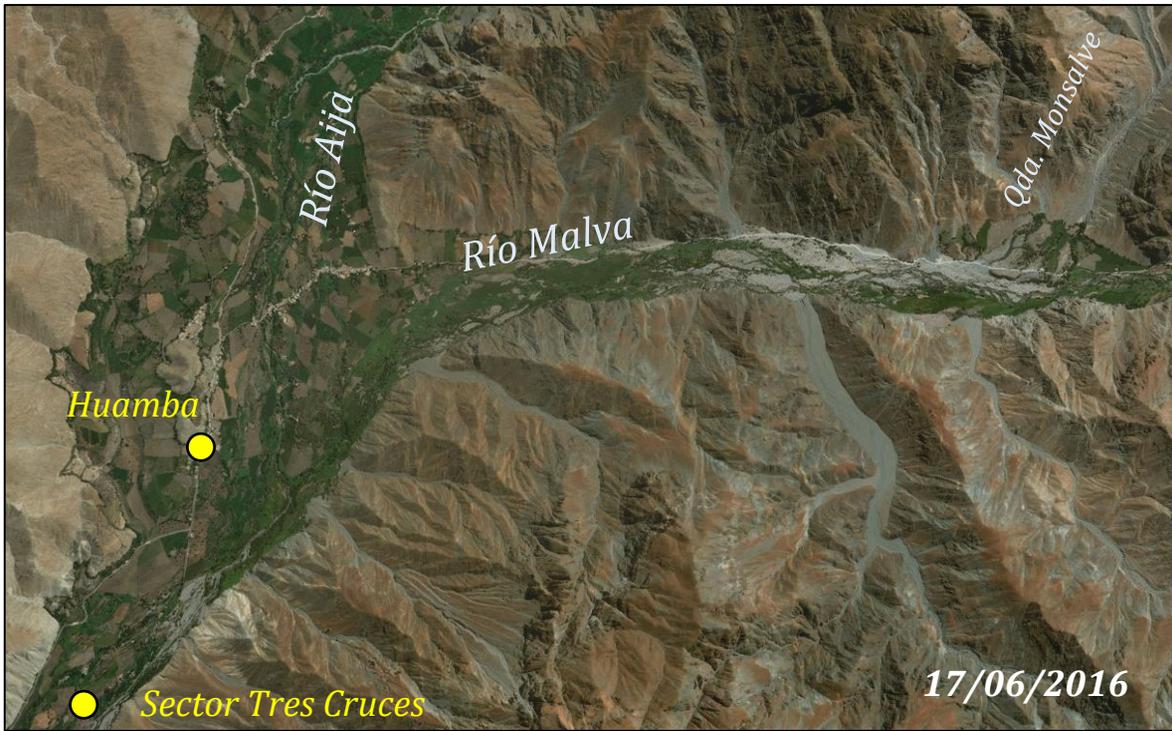
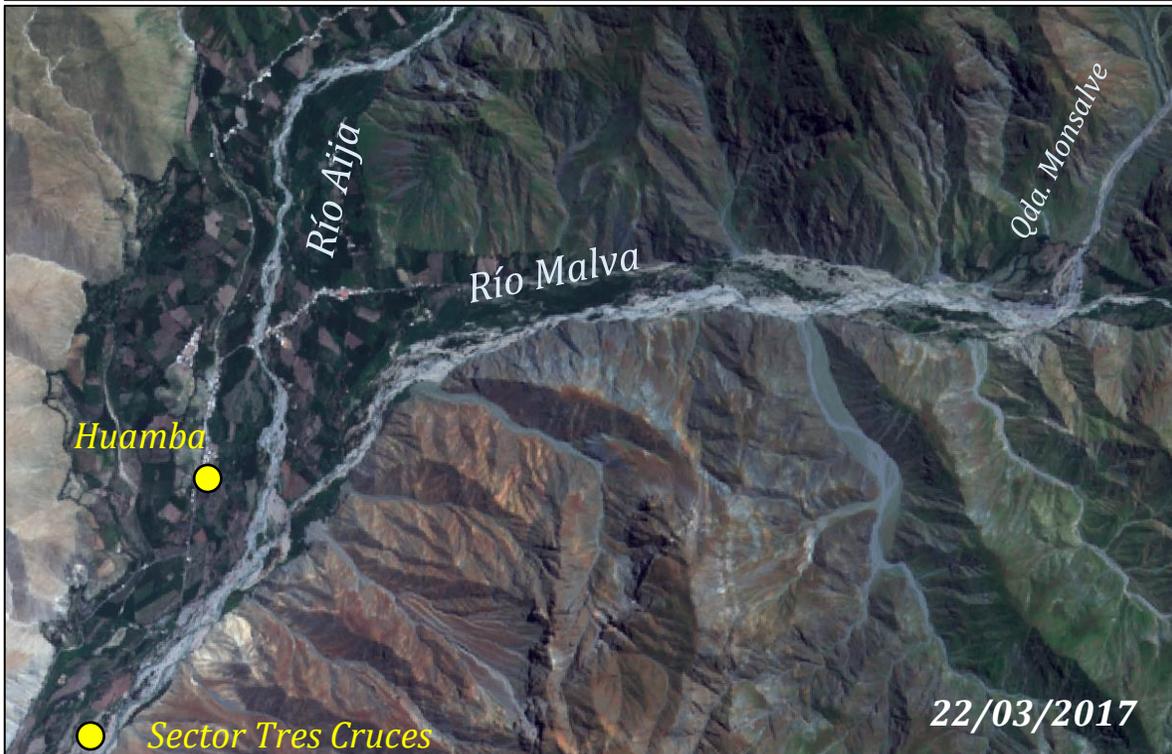
En conclusión, los flujos de detritos se originaron en la parte alta de las quebradas Aija y Malva, se concentraron en su confluencia y llegaron hasta el sector Tres Cruces, donde la pendiente del terreno se reduce considerablemente bajando de 10° - 15° hasta los 3° (Figura 4). En este punto, se depositó la mayor parte del material aluviónico, pero el flujo más líquido continuó su descenso, recibiendo durante su recorrido el aporte de más agua proveniente de otras quebradas, hasta llegar a ser lo suficientemente violento para destruir grandes áreas de cultivo y área urbana en Huarmey.

Figura 4: En la parte superior se muestra una imagen Google Earth del año 2016. En la parte inferior, una imagen post desastre Alos Palsar de 30m de resolución.

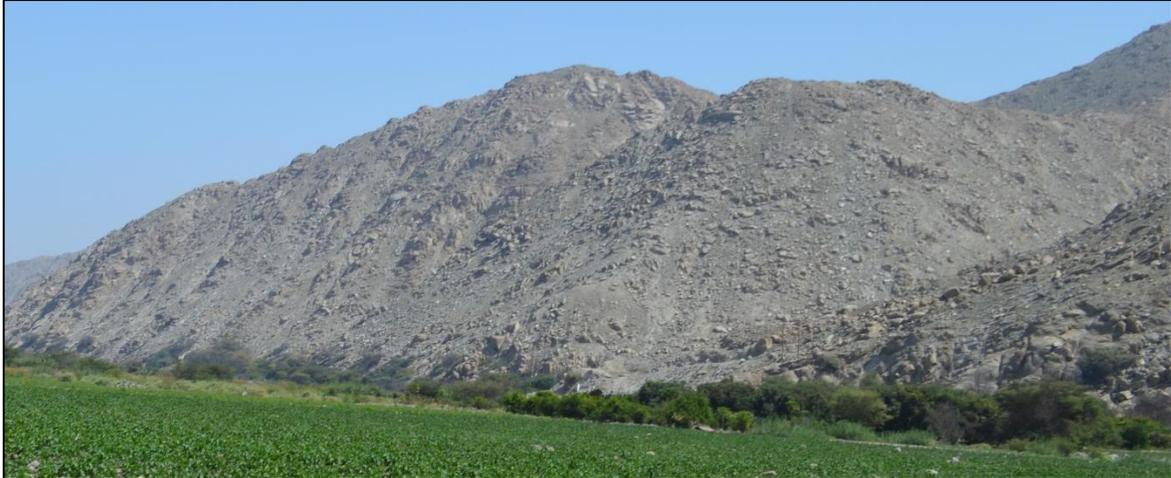
En muchos sectores del tramo Tayca – Huamba se puede observar cortes de talud muy abruptos (50° - 80°) y en sus laderas se han formado gran cantidad de acumulaciones de fragmentos rocosos a manera de “canchales” sobre los cuales se han desarrollado canales de flujo que afectan directamente a la vía asfaltada Huarmey - Aija (fotos 22, 23 y 24).

Foto 22: Canchales en la margen derecha del río Huarmey.

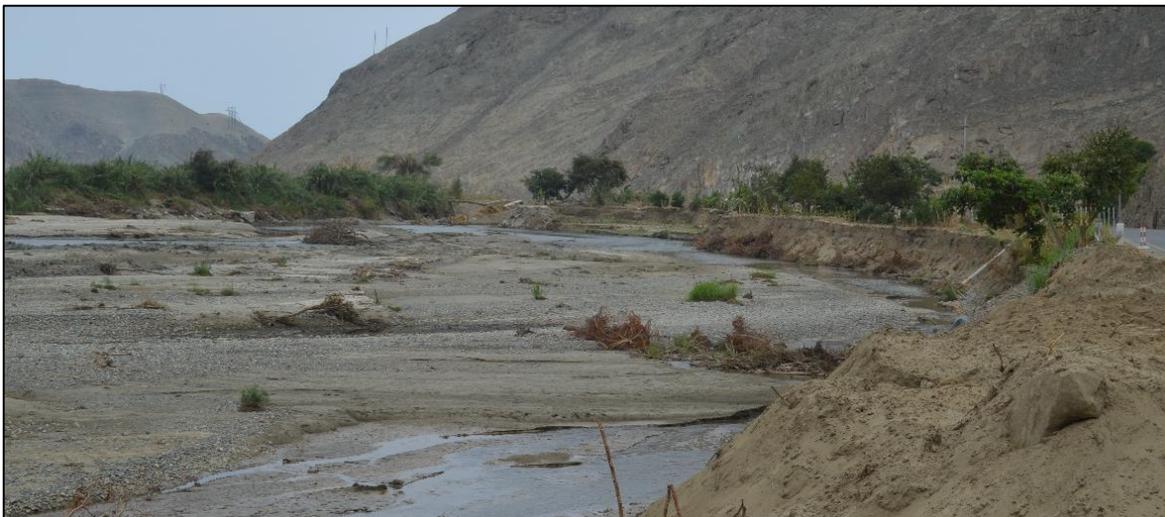
hasta la ciudad de Huarney. Las inundaciones no solo socavaron lateralmente las terrazas aluviales antiguas, poniendo en riesgo la carretera asfaltada Huarney – Aija (fotos 25 y 26), sino que incisaron los depósitos aluviales, los profundizaron y formaron nuevos cauces a lo ancho del valle. En la foto 27, se puede observar dos pozos que quedaron descubiertos debido a la incisión producida por el río Huarney.

Foto 25: Socavamiento lateral en la margen derecha del río Huarney cerca de Alguay.

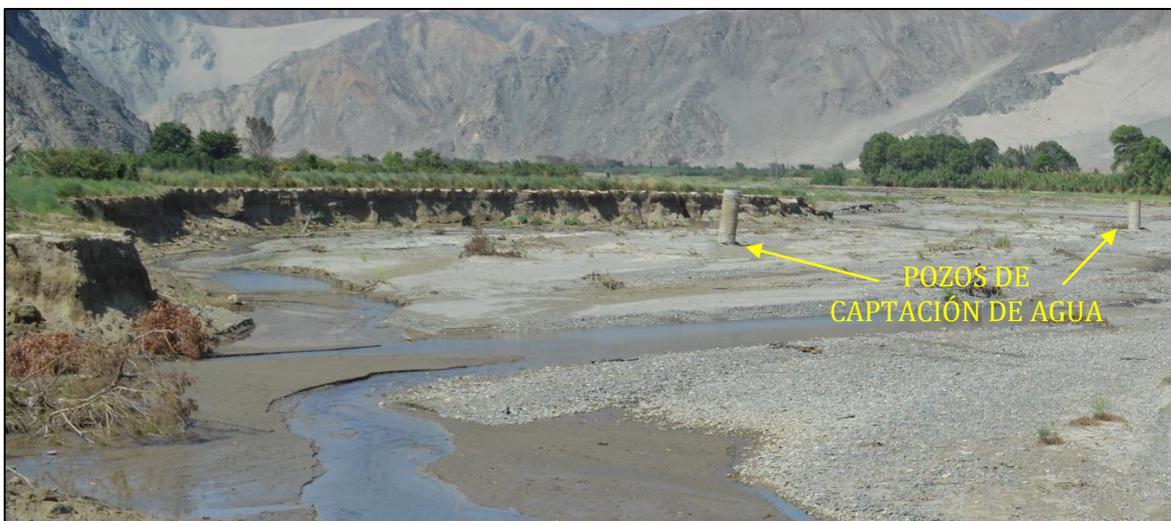
Foto 27: Pozos de captación de agua descubiertos, debido a la incisión producida por la crecida del río Huarmey.

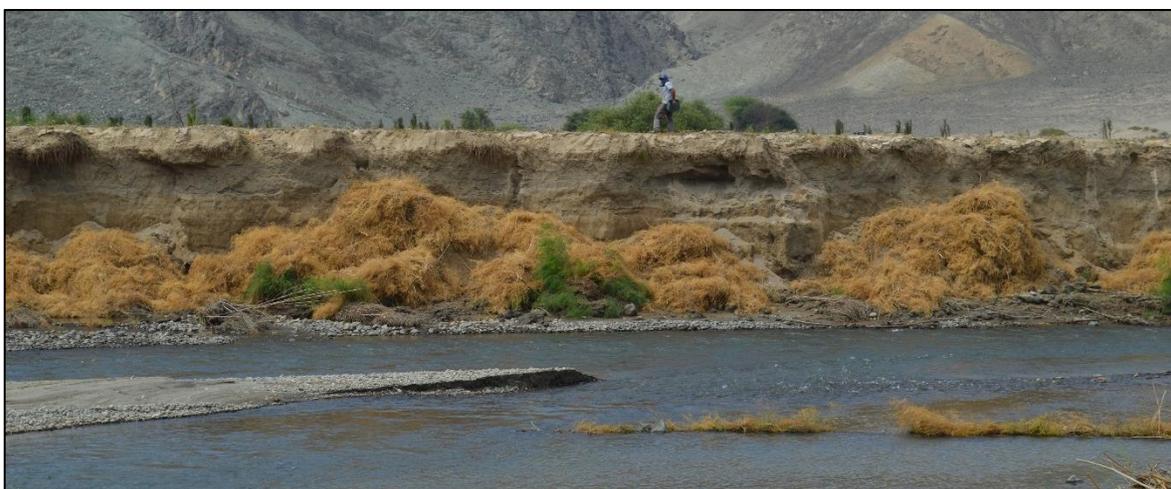
Foto 28: Depósitos aluviales cortados en la margen izquierda del río Huarmey.

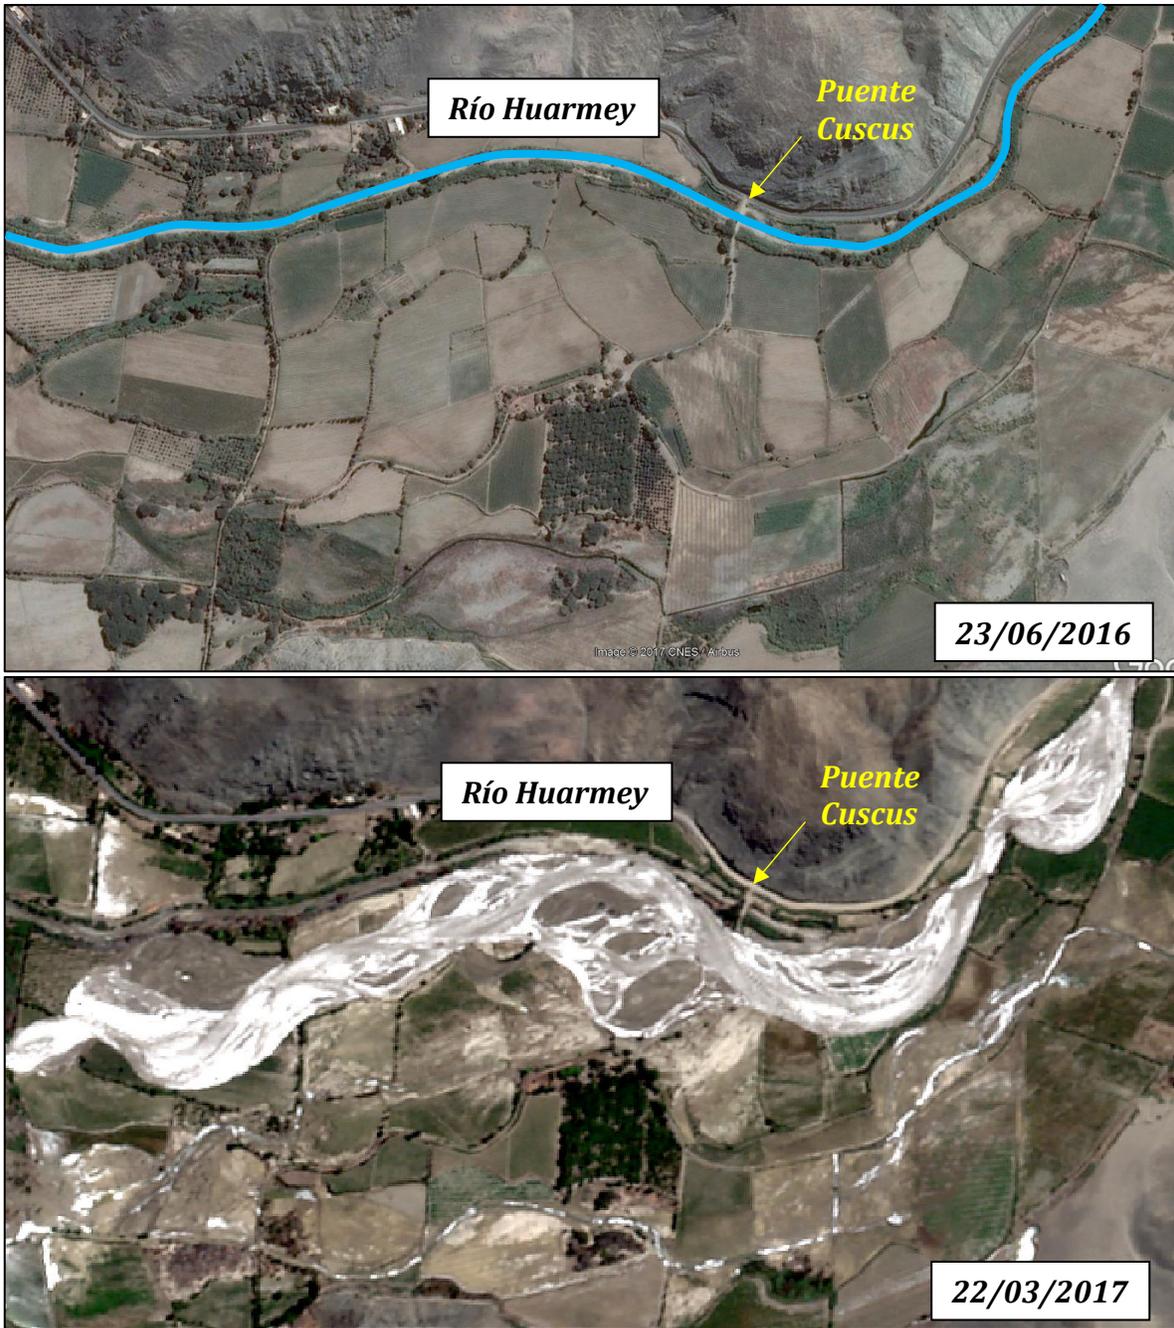
Cerca del puente Cuscus, el río Huarmey, cambió su curso aproximadamente unos 20m al sur (Figura 8), ya que el cauce semi-canalizado y con protección arbustiva no soportó el volumen de agua y sedimentos que bajaban por el valle. Cabe remarcar que el nivel más bajo del valle, es decir su nivel base se encontraba a unos 400m al sur, por lo que el flujo busco su equilibrio para llegar al nivel base, por esta razón profundizó depósitos aluviales y formó un nuevo cauce a 3m por debajo del anterior (fotos 28 y 29), dejando el curso fluvial antiguo abandonado y el puente Cuscus sin función (fotos 30 y 31). En la figura 9, se presentan dos perfiles transversales del río Huarmey pre y post desastre. En este esquema se muestra la formación del nuevo cauce y la recuperación parcial del nivel base del valle.

Figura 8: Comparación del río Huarmey en 2016 y su crecida en marzo del 2017.

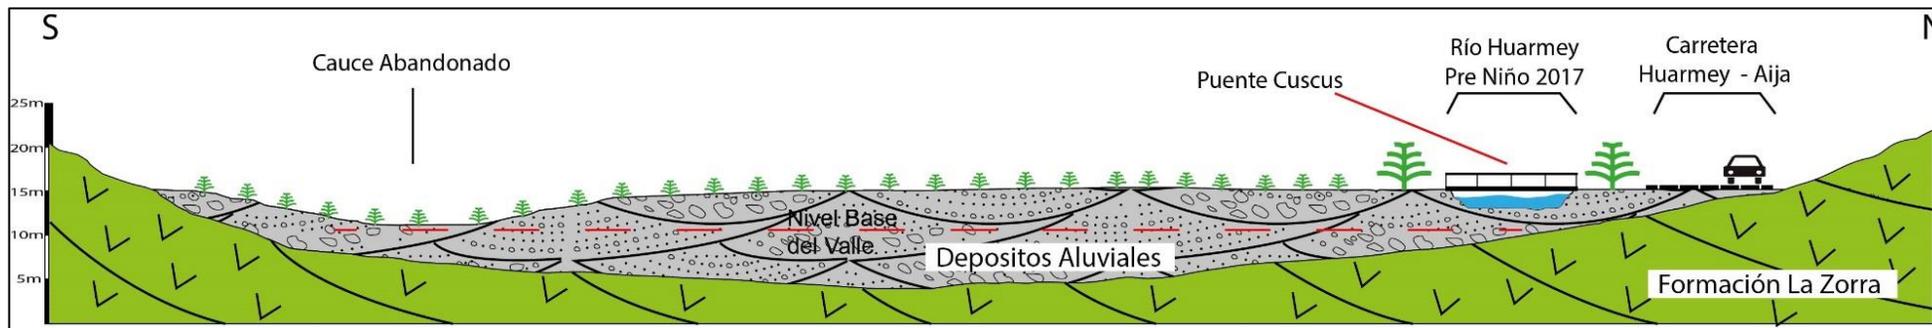
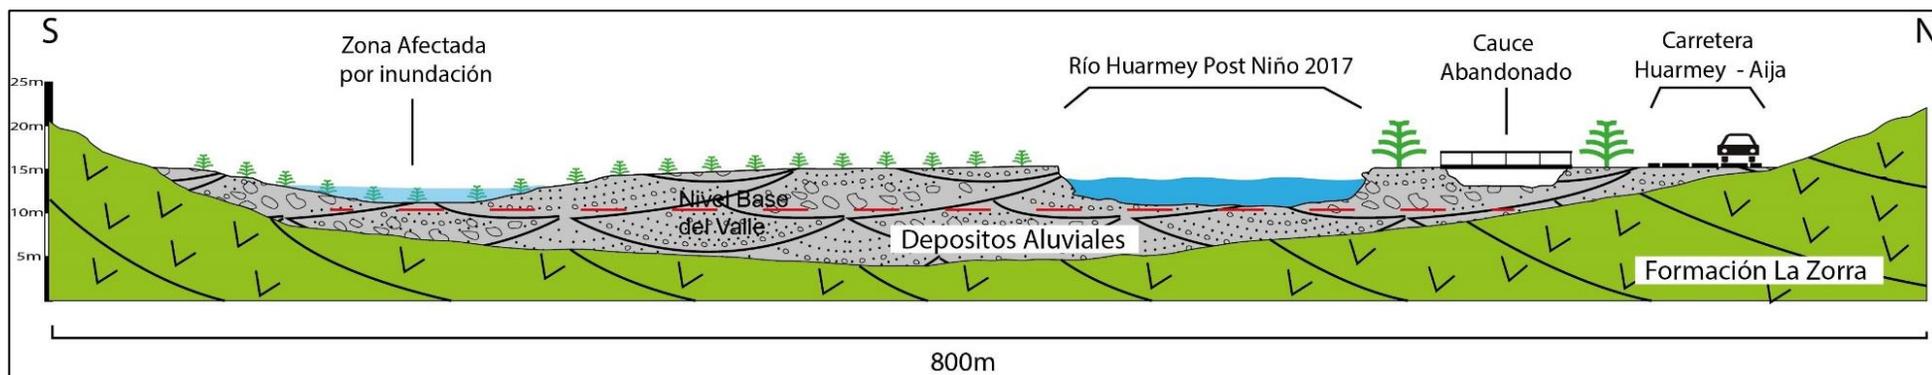
Figura 9: Perfiles pre y post fenómeno del Niño Costero 2017.

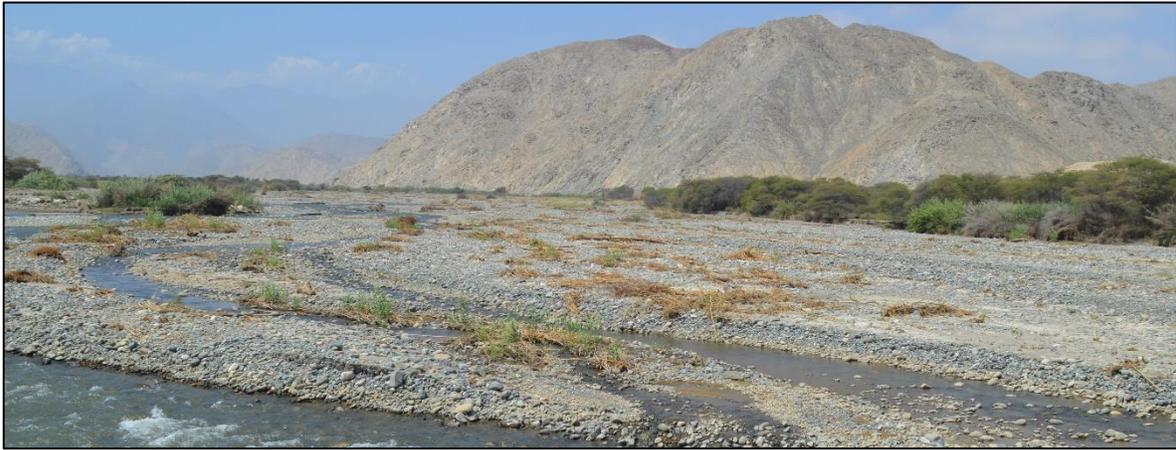
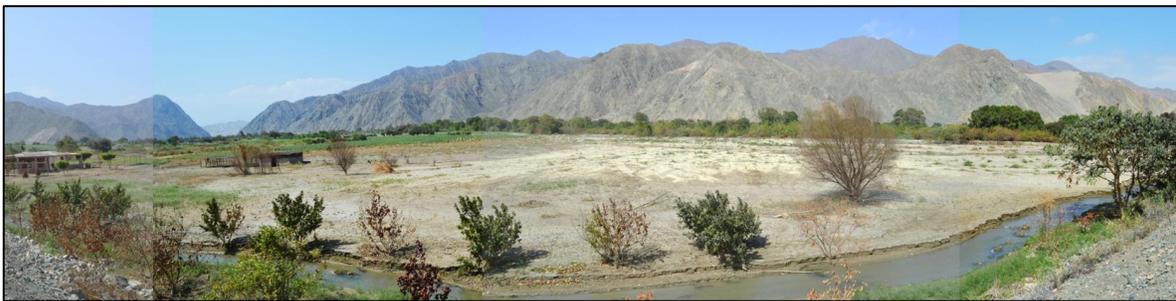
Las inundaciones destruyeron extensas áreas de cultivo en los sectores Malpaso, Barbacay, Chilcal, Tayca, Mandinga y Alguay donde se pudo observar grandes depósitos de arenas y gravas, además de árboles y arbustos arrancados de raíz. (fotos 33, 34, 35 y 36; figuras 11 y 12).

Fotos 33, 34, 35 y 36: Extensas áreas de cultivo arrasadas por las inundaciones en el valle del río Huarmey.

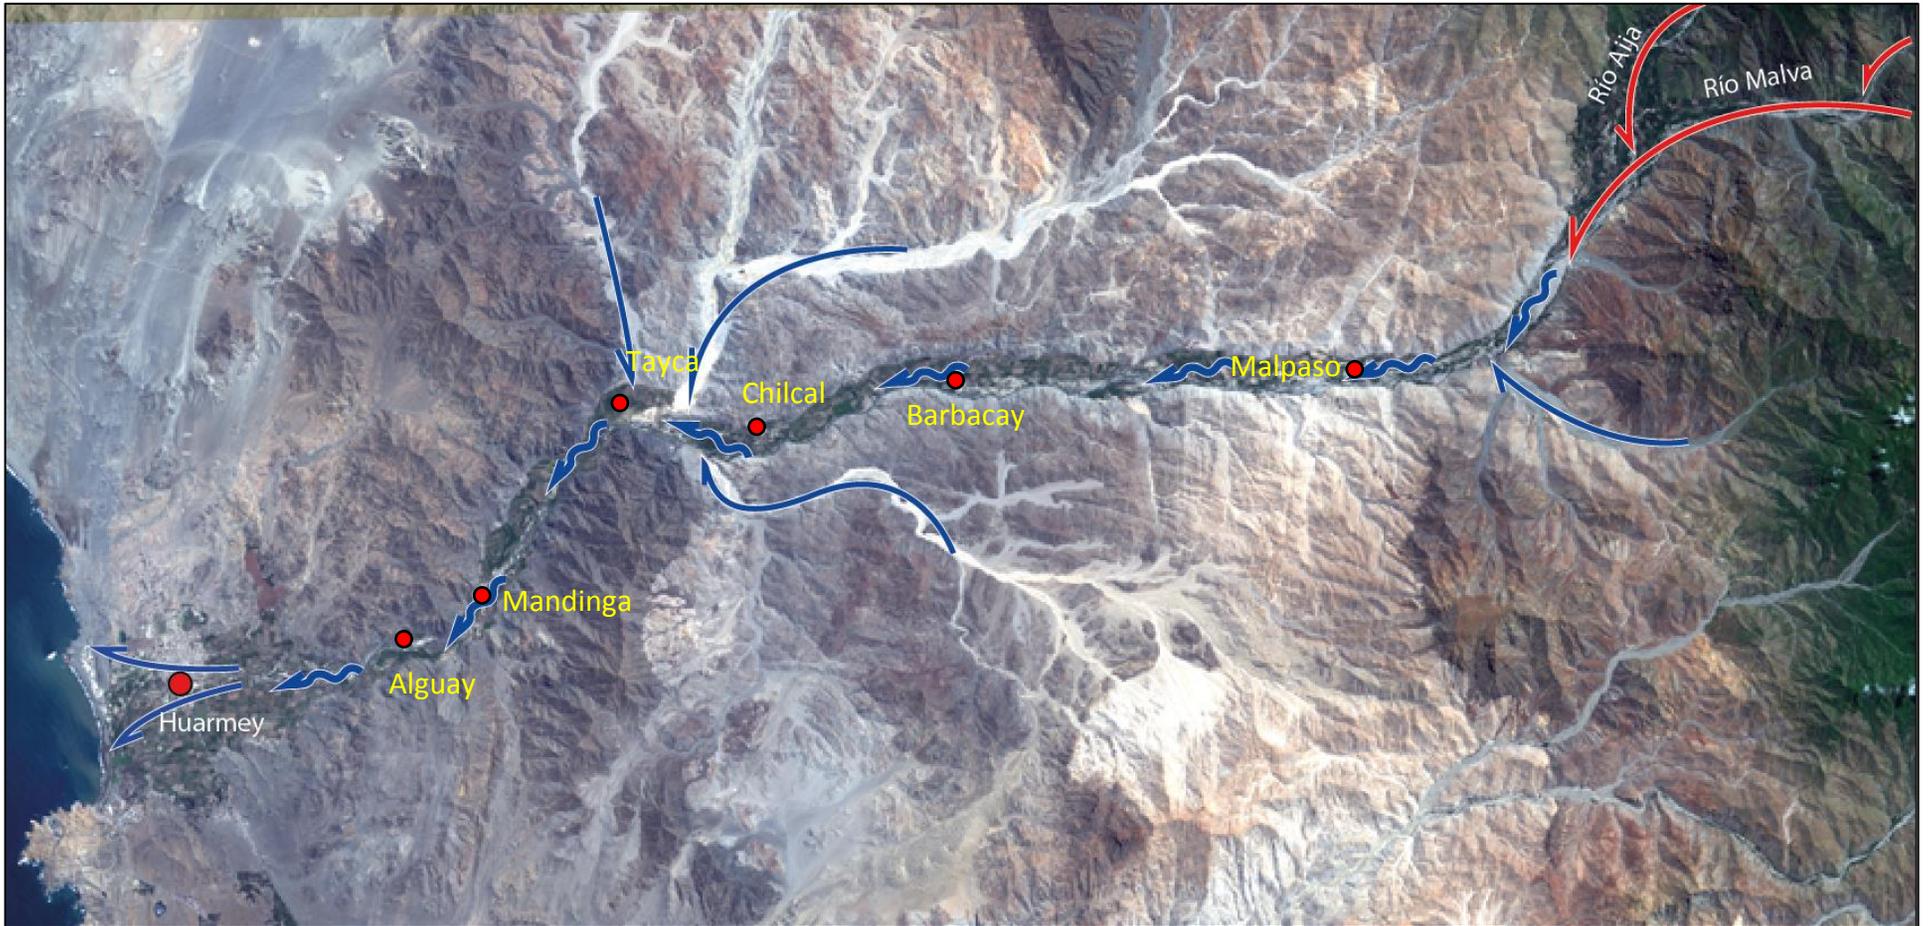
Como se mencionó anteriormente, grandes flujos de detritos con grandes bloques de roca descendieron por los valles Aija y Malva, desplazándose hasta el sector Tres Cruces, lugar donde el flujo pierde energía y deja de transportar la enorme carga. Es desde este punto que las inundaciones e inundaciones de lodo y detritos toman fuerza y son alimentadas por otros flujos provenientes de quebradas transversales al río Huarmey (figura 10).

Figura 10: Principales recorridos de los flujos de detritos (rojo) e inundaciones (azul) en la cuenca Huarney. **A3**

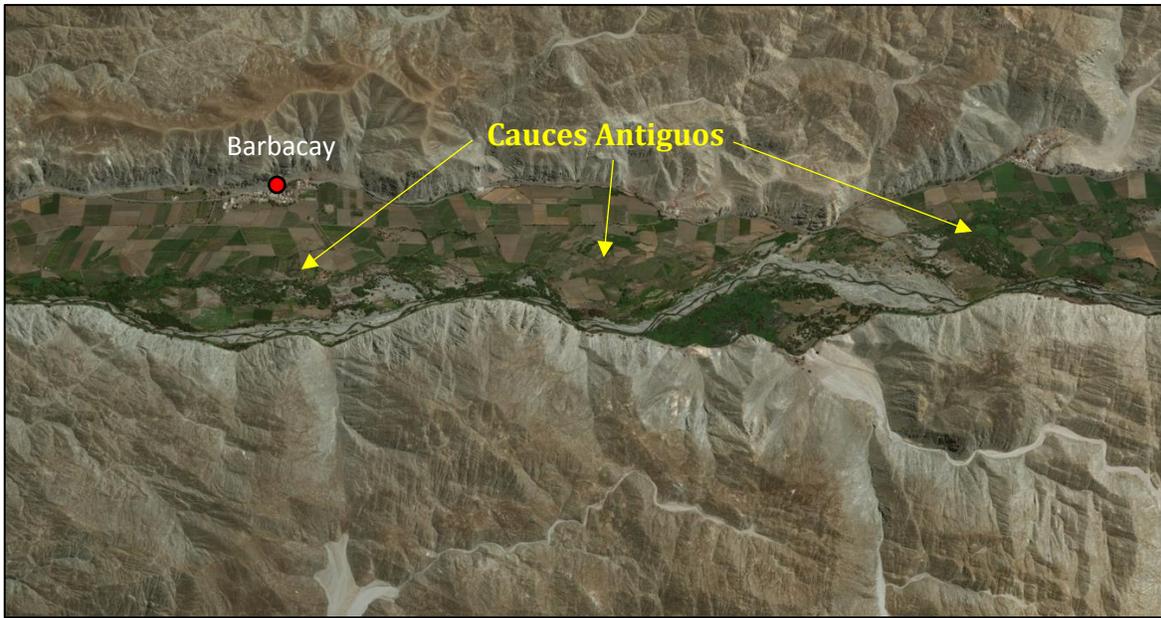
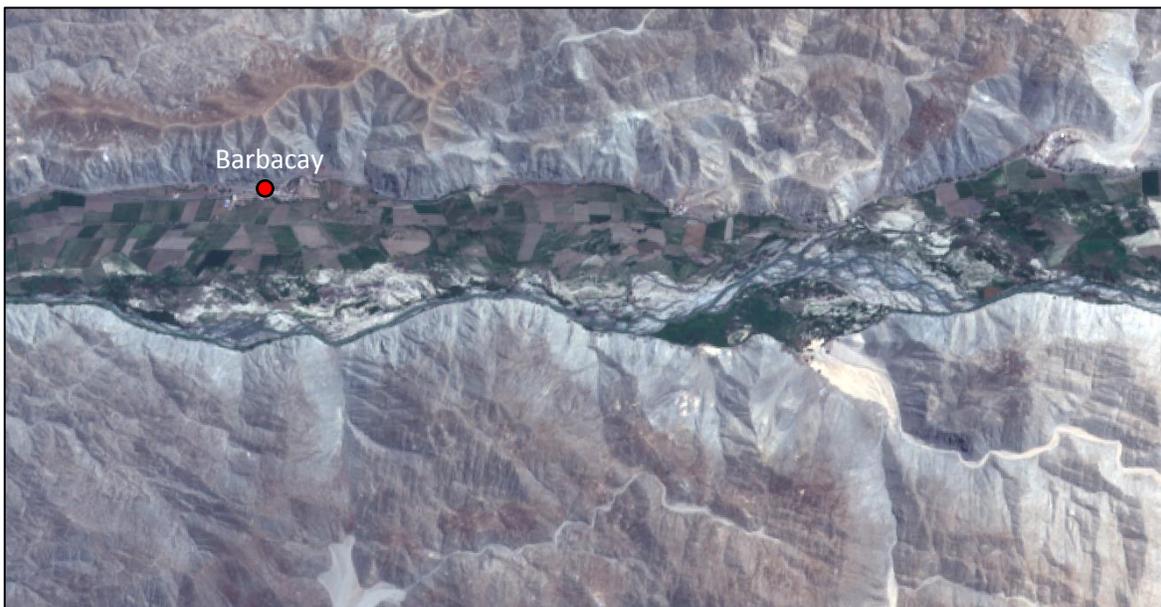
Figura 11: Sector Barbacay. En la parte superior se muestra una imagen Google Earth del año 2016 donde se distinguen evidencias geomorfológicas de cauces fluviales antiguos. En la parte inferior, una imagen post desastre (marzo 2017) Alos Palsar de 30m de resolución, donde se observan los cauces antiguos inundados.

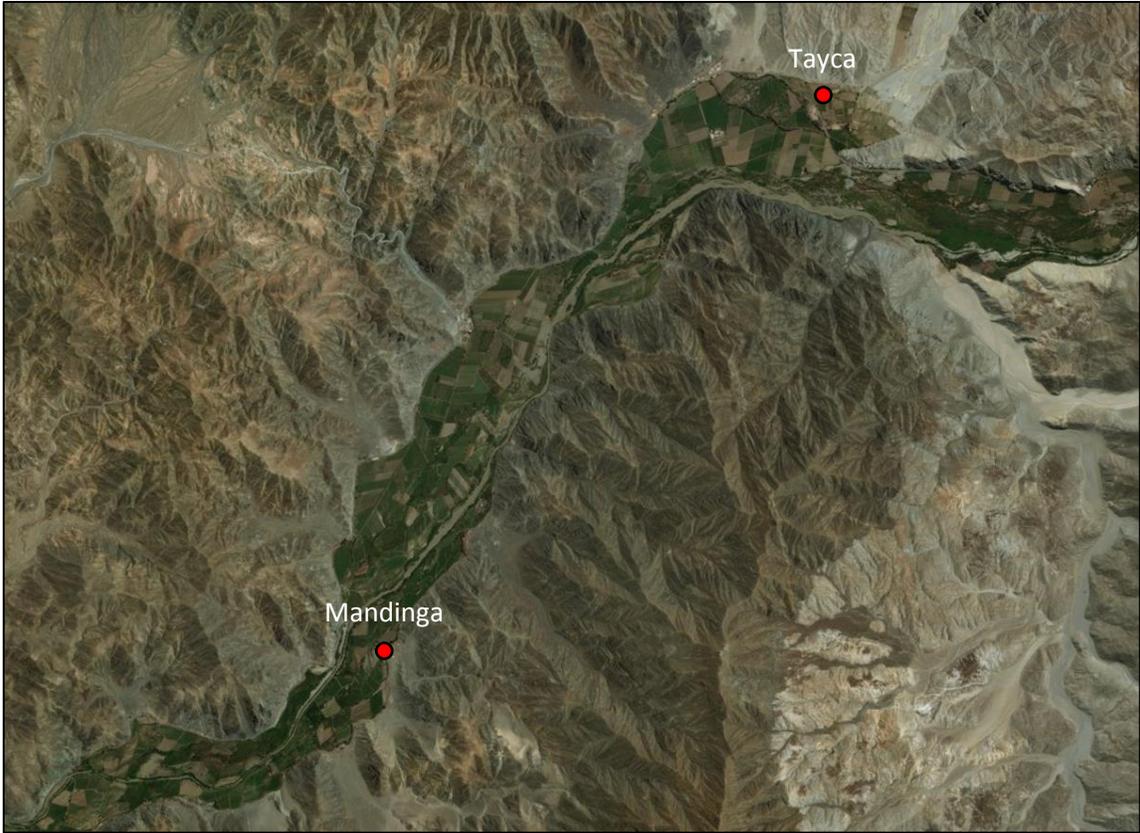
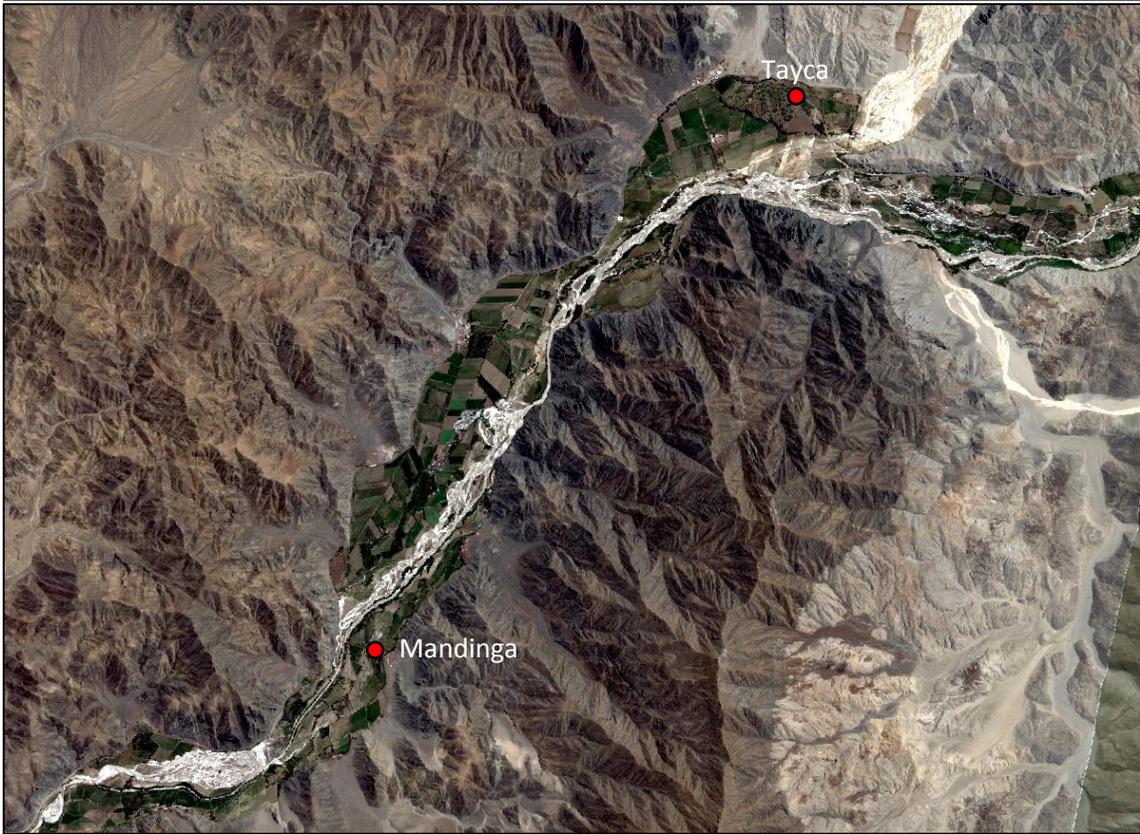
En la **Figura 12** (Página 37), se muestran dos imágenes satelitales correspondiente a los sectores Tayca y Mandinga, en la parte superior una imagen Google Earth del año 2016 y en la parte inferior, una imagen PeruSAT post desastre (marzo 2017) de 0.7m de resolución, con claras evidencias de las inundaciones reportadas.

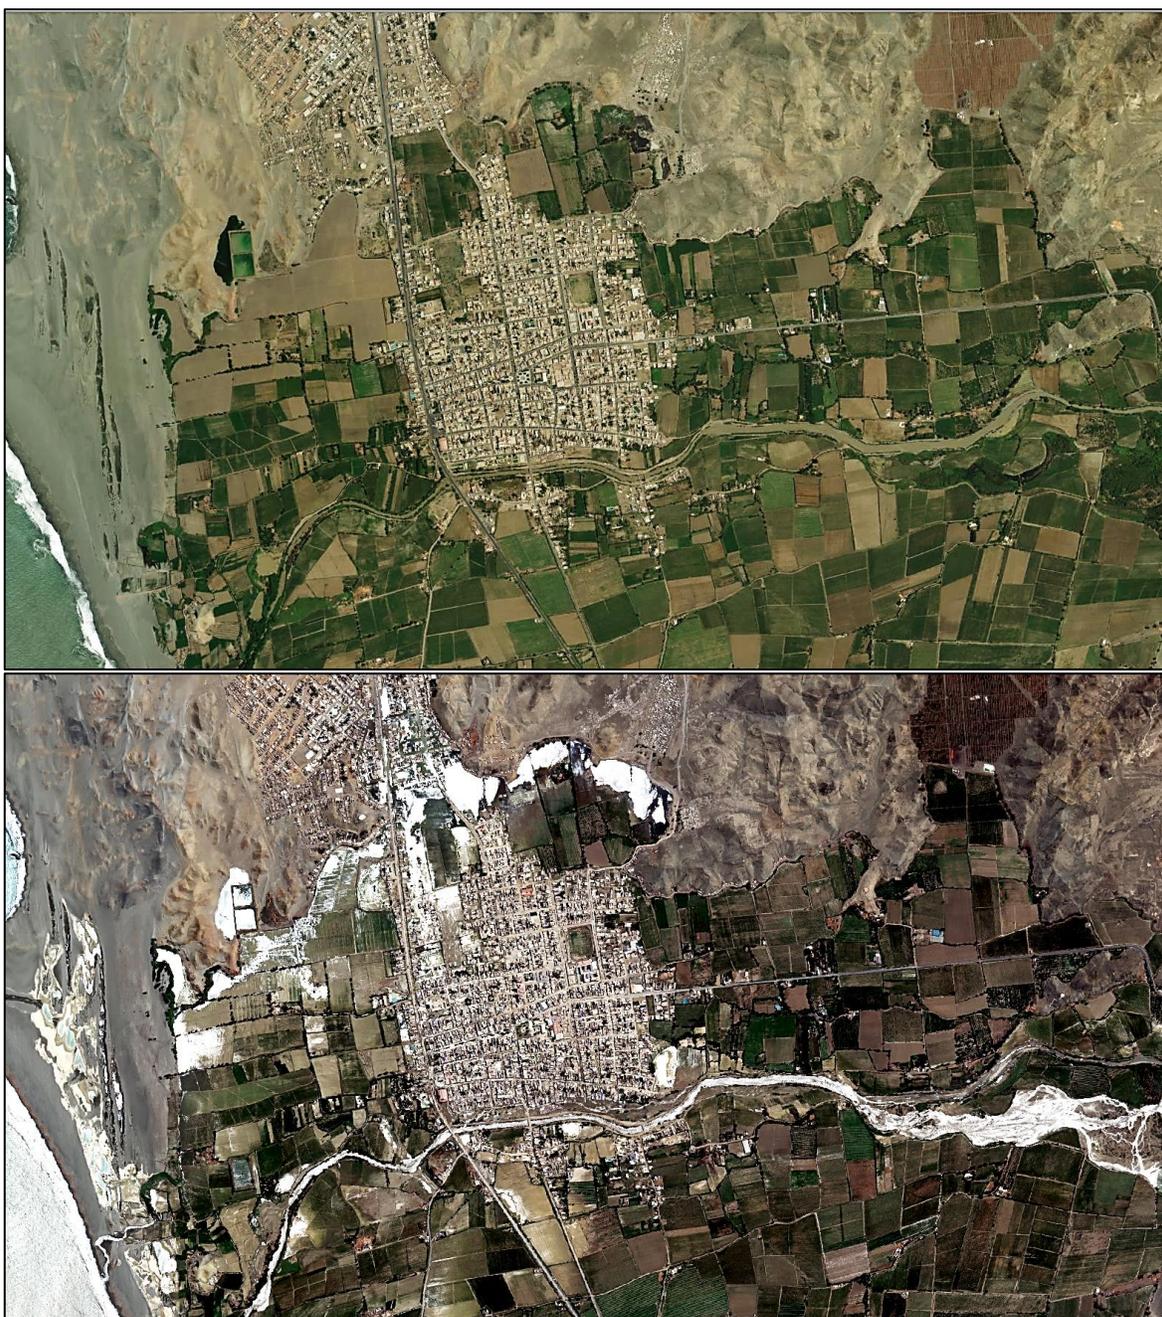
Una de las ciudades más afectadas por los embates del Niño Costero 2017 a nivel nacional, fue Huarmey. La figura 13, muestra la comparación de dos imágenes satelitales, una de ellas pre desastre (imagen Google Earth de junio del 2016) y la otra, post desastre (imagen PerúSAT de marzo del 2017); en ellas se puede observar muy claramente los límites de las inundaciones que afectaron viviendas y áreas de cultivo. En esta sección se realizará una crónica del fenómeno geo-hidrológico ocurrido, sus impactos e influencia y sus causas.

Figura 13: Imágenes satelitales pre y post desastre de la ciudad de Huarmey.

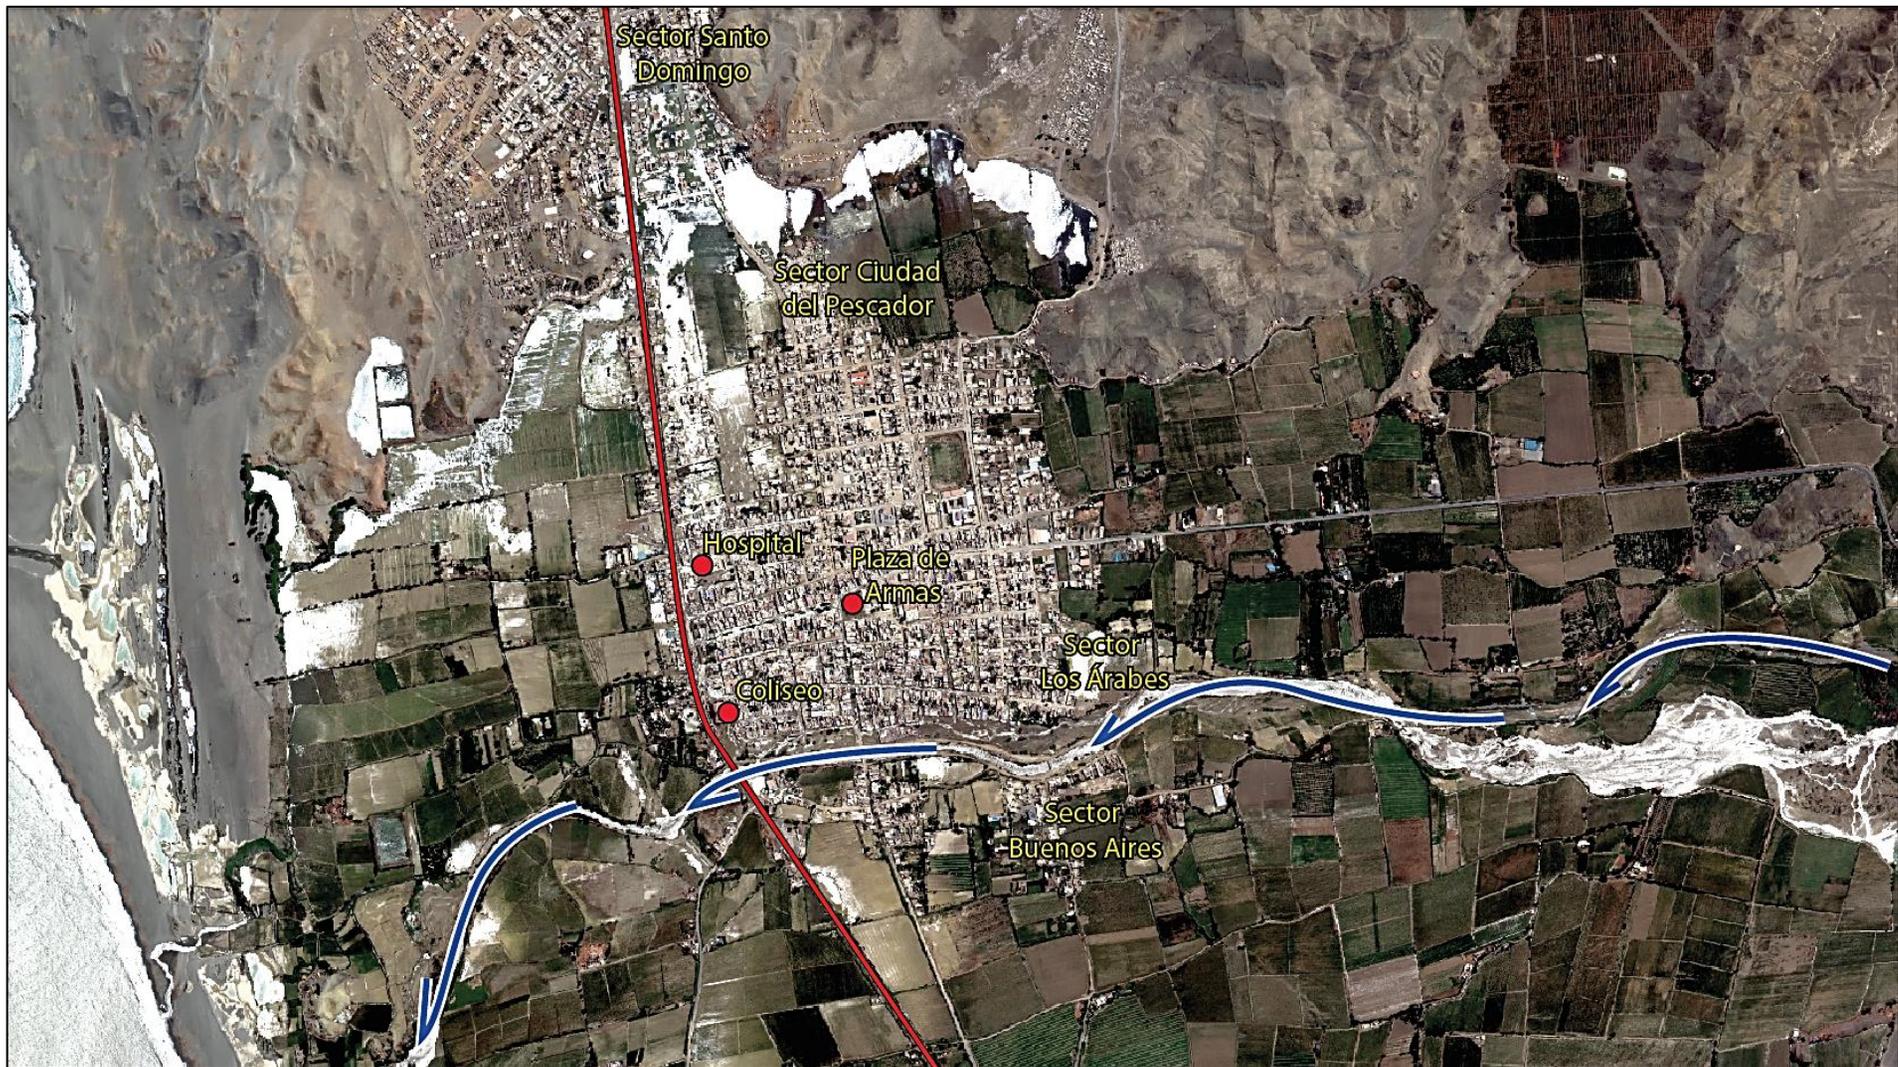
El día martes 14 de marzo del presente, se intensificaron las lluvias registradas en toda la costa central y norte de Perú, por lo que el río Huarmey incrementó significativamente su caudal (figura 14). Este hecho alertó de sobremanera a los pobladores de la ciudad de Huarmey.

Figura 14: Representación de la crecida del río Huarney (flechas azules), durante el día martes 14 de marzo, en color rojo se muestra la carretera Panamericana Norte.
