Informe Técnico N° A6790

PELIGROS GEOLÓGICOS Y GEO-HIDROLÓGICOS DETONADOS POR EL NIÑO COSTERO 2017 EN LA REGIÓN ANCASH: ANÁLISIS GEOLÓGICO, GEOMORFOLÓGICO Y DE PELIGROS EN LA CUENCA MEDIA Y BAJA DEL RÍO HUARMEY

Región Ancash
Provincia: Huarmey

DICIEMBRE
2017

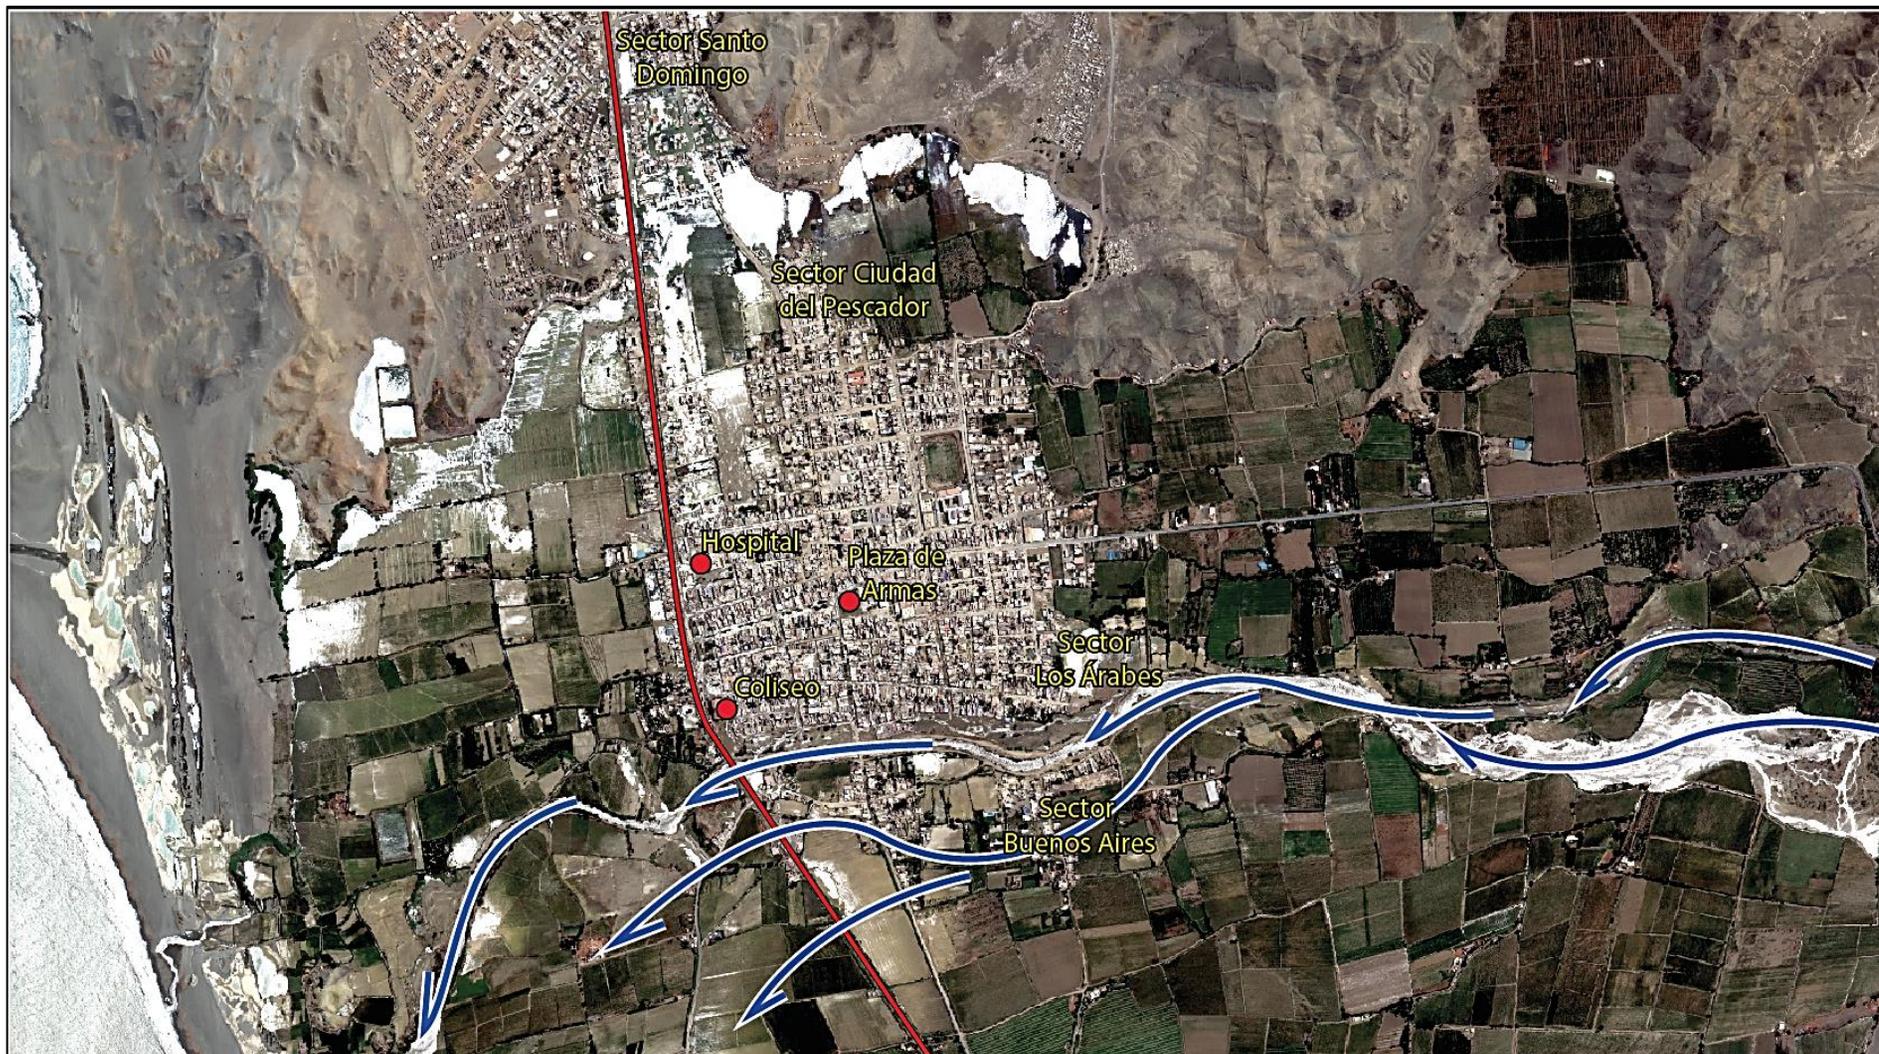
Durante el día miércoles 15, en el sector Los Árabes, se fue reforzando la ya existente protección ribereña (enrocado) ubicada en la margen derecha del río ya que leves reboces o desbordes estaban empezando a desarrollar. (foto 37). El cauce del río no soportó el caudal que paulatinamente se incrementaba y se desbordó por la margen izquierda, inundando extensas áreas de cultivo, así como viviendas del sector Buenos Aires (figura 15).

Figura 15: Representación de la crecida del río Huarmey (flechas azules), durante el día miércoles 15 de marzo, inundando el sector Buenos Aires. En color rojo se muestra la carretera Panamericana Norte.

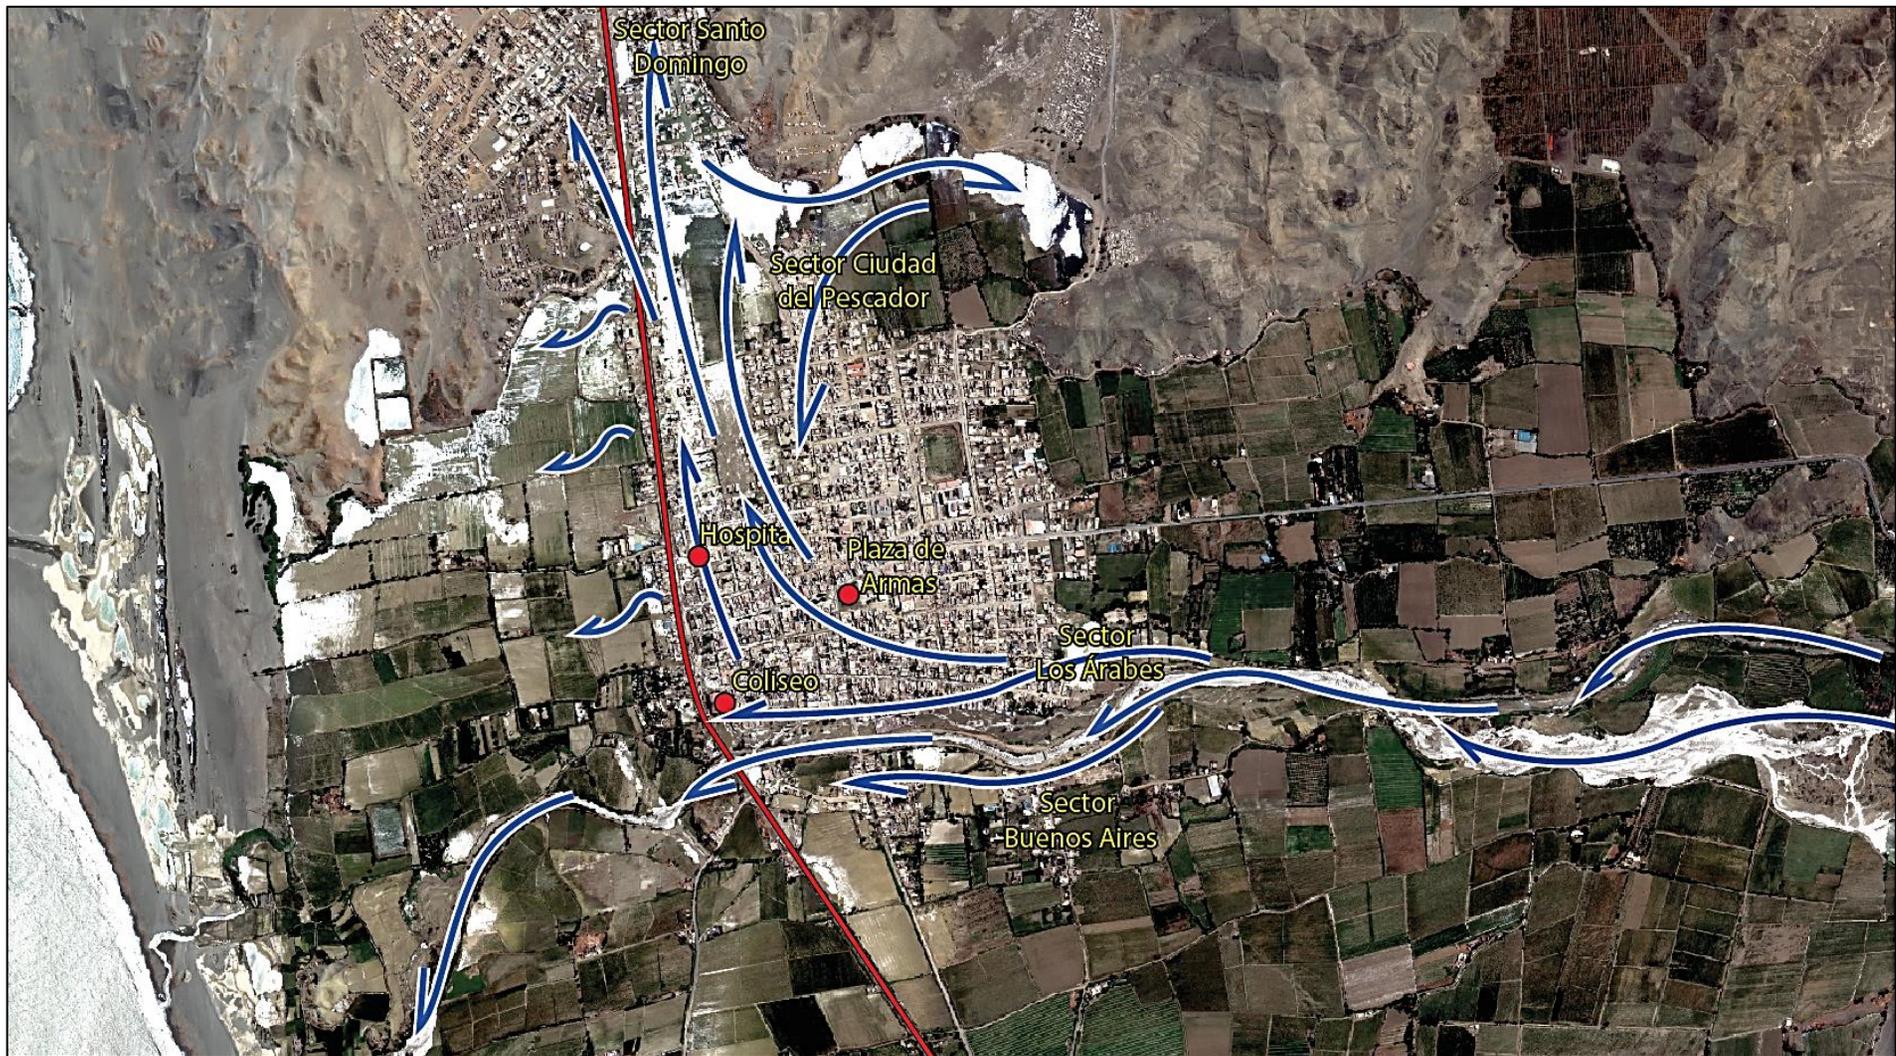
Durante toda la tarde y noche del día 15, el caudal del río Huarmey iba en aumento, es así que en la madrugada del día jueves 16 (00:40 a.m. aproximadamente) suena la alerta (campanadas) de un inminente desborde del río Huarmey, debido a la ruptura del enrocado en los sectores Los Árabes y Acuña. A las 1:40 a.m., el flujo con gran cantidad de sedimentos entierra el campo deportivo de Huarmey (foto 38), para luego canalizarse por las calles Pativilca, Paramonga y Jose Olaya alcanzando 1.0 a 1.8m de altura de flujo (foto 39) llegando hasta la carretera Panamericana Norte. En este punto, la inundación impacta contra viviendas dispuestas de manera transversal a la dirección del flujo, las cuales se comportan como una barrera o muro de contención, por este motivo el flujo se propaga lateralmente con dirección norte (figura 16), mientras tanto en el sector Buenos Aires disminuyeron las inundaciones.

Figura 16: Representación de la crecida del río Huarmey (flechas azules), durante el día jueves 16 de marzo, inundando gran parte de la ciudad hasta el sector Santo Domingo. Las inundaciones, disminuyen en el sector Buenos Aires. En color rojo se muestra la carretera Panamericana Norte.

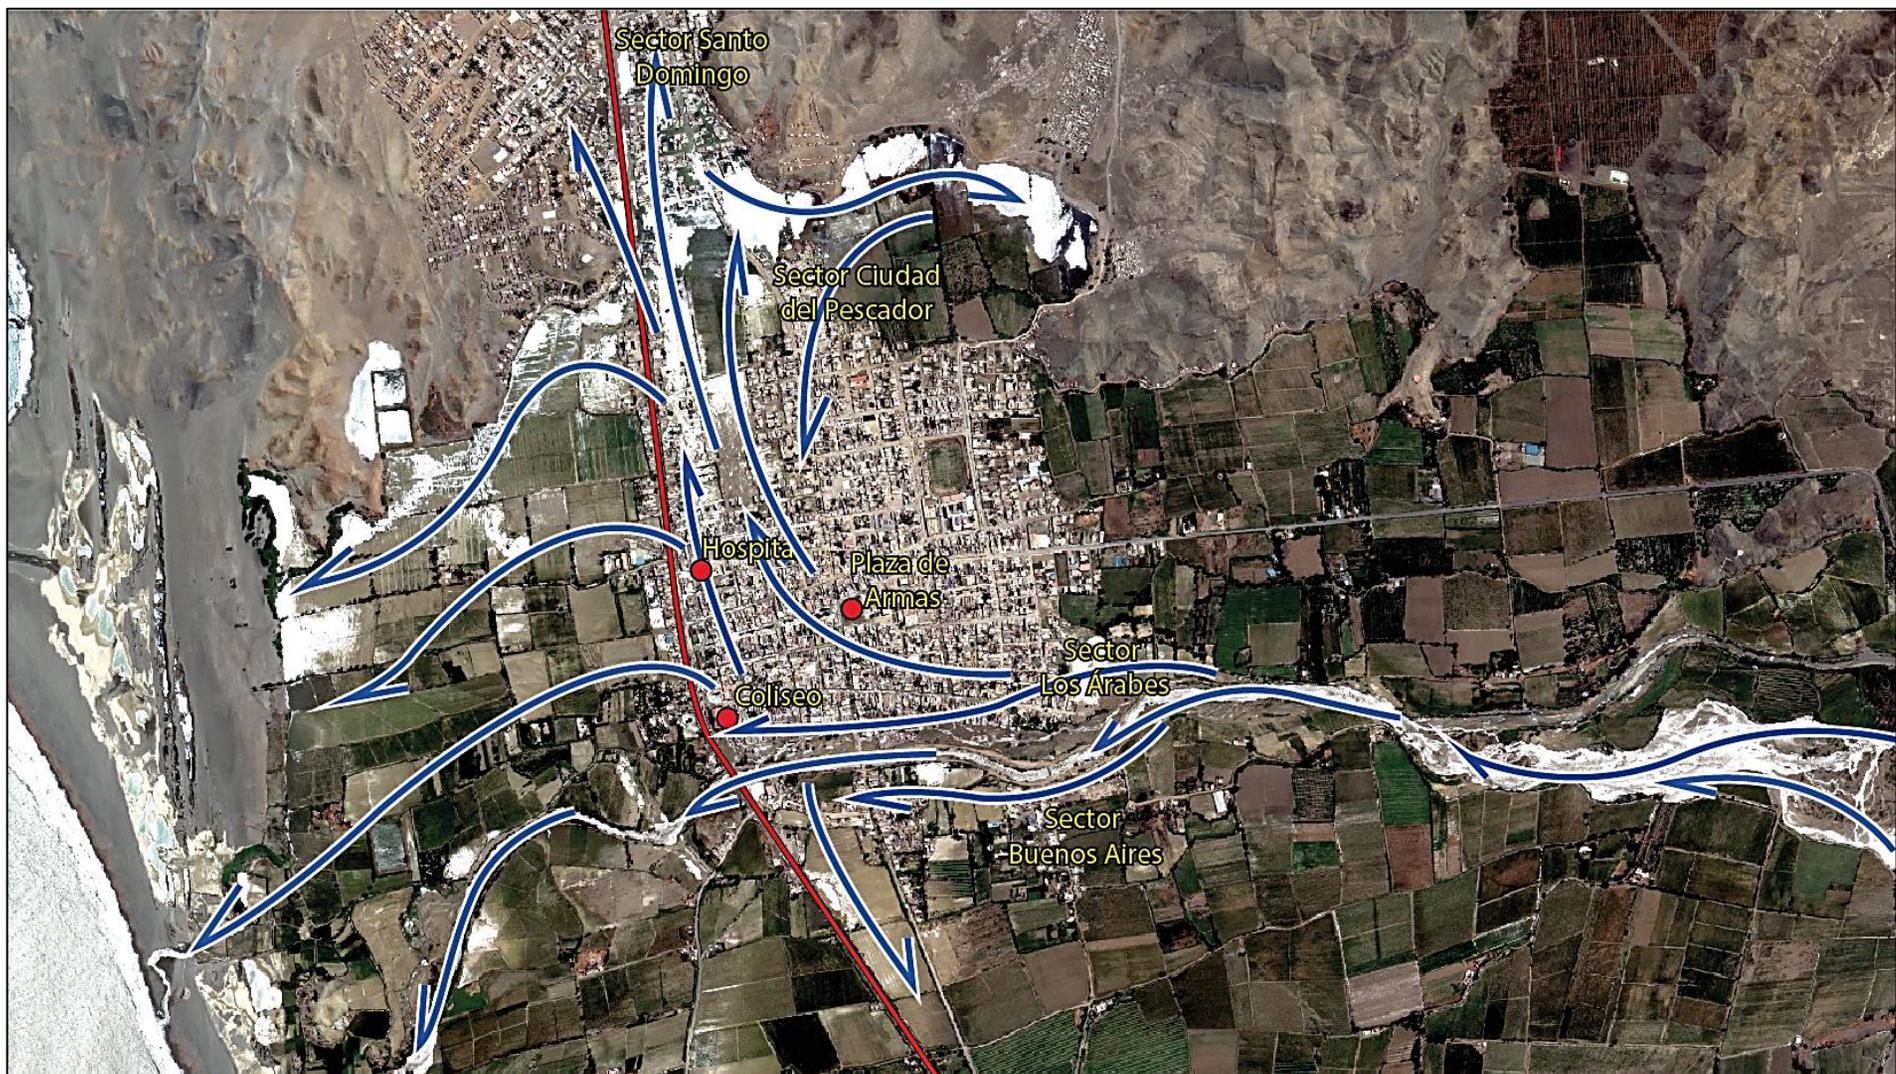
El día viernes 17, bajó el nivel de agua en la ciudad y se incrementó la inundación hacia la parte occidental de Huarmey, cerca de la desembocadura al mar (figura 17).

Figura 17: Representación de la crecida del río Huarmey (flechas azules), durante el día viernes 17 de marzo. En color rojo se muestra la carretera Panamericana Norte

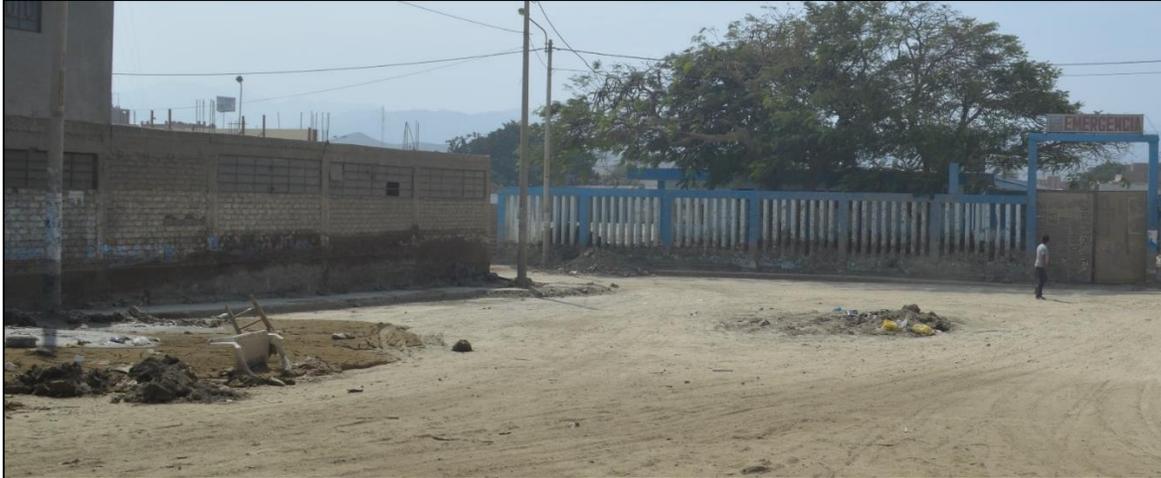
A las 3:00 a.m. se inunda el Hospital de Huarmey (foto 40), quedando muy afectada su estructura e inmediatamente se inunda Hidrandina, que es la empresa que provee de electricidad a la ciudad provocando de esta manera la pérdida total de energía eléctrica.

Foto 40: Local de emergencias del Hospital de Huarney, afectado por las inundaciones.

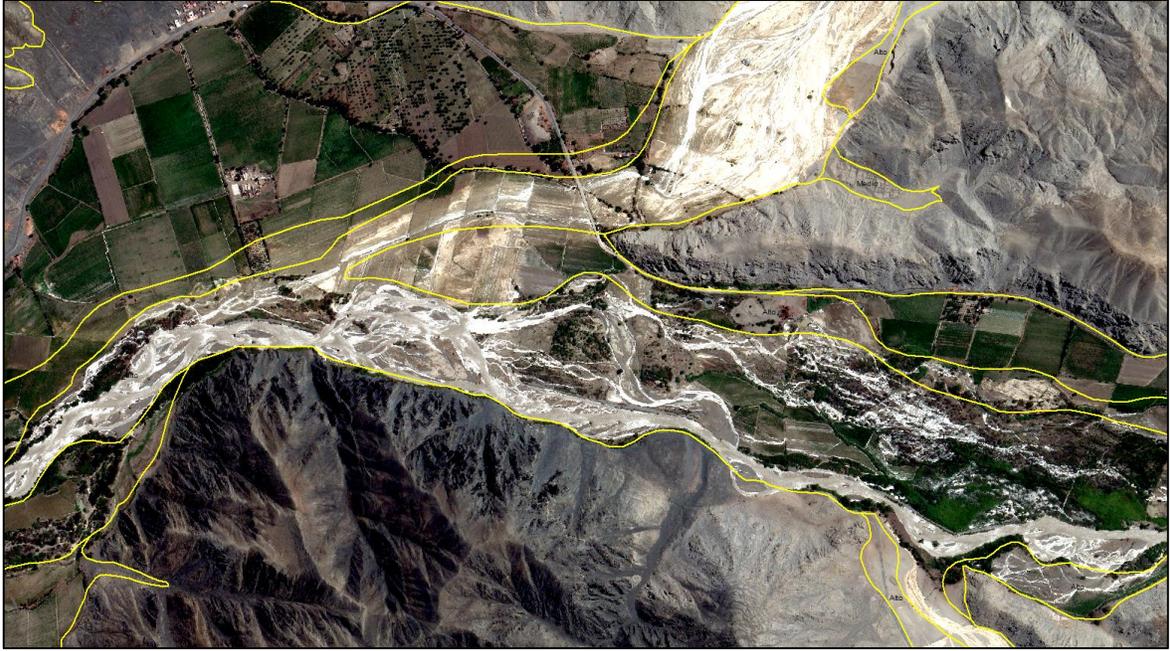
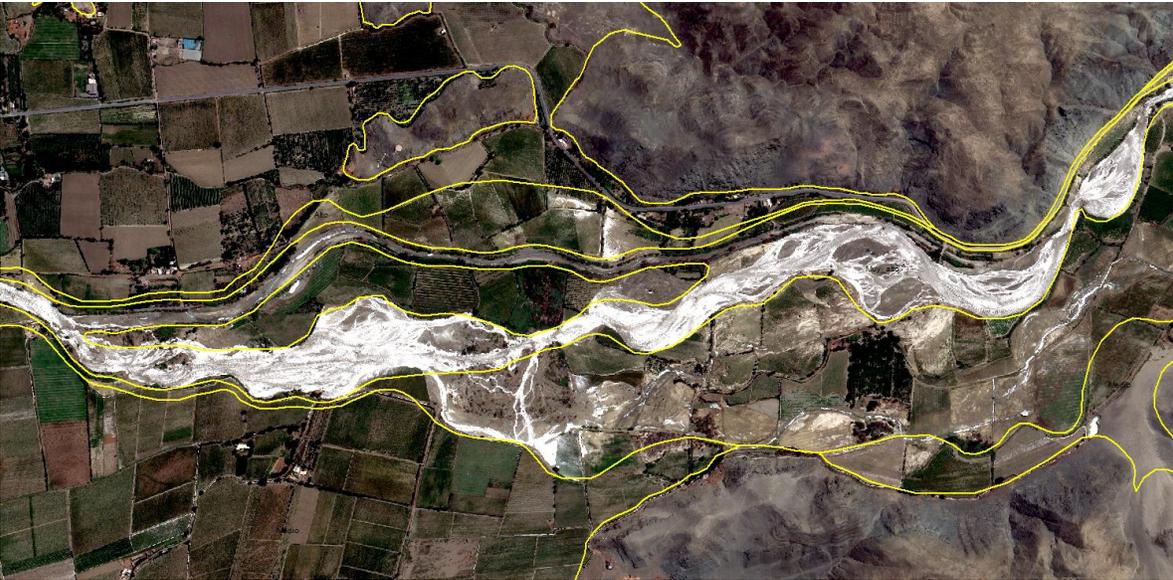
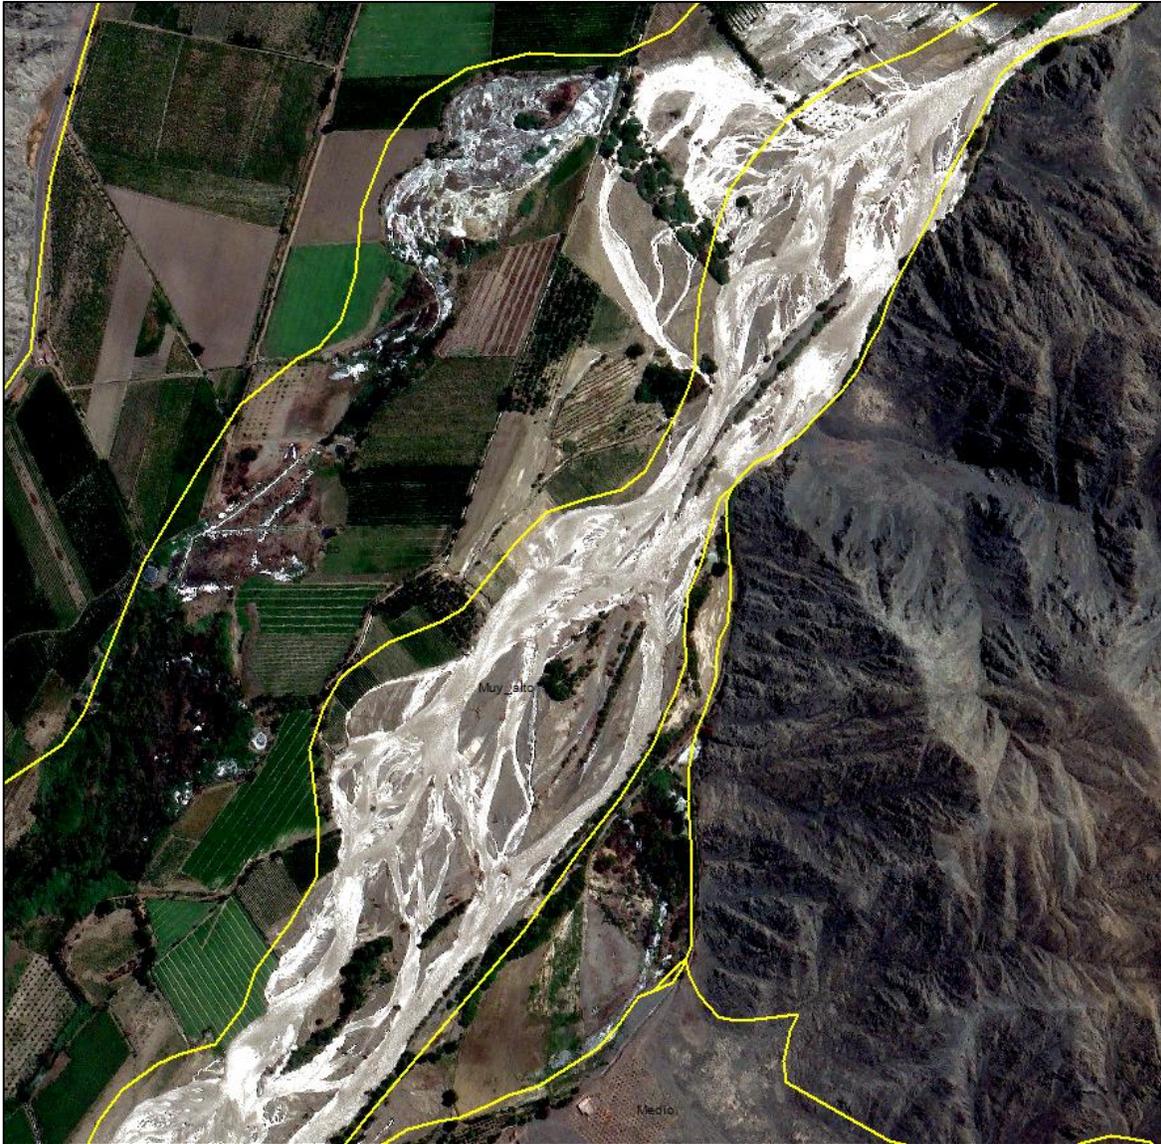
En el caso de la ciudad de Huarmey, mas de la mitad de ella, se encuentra ante una Susceptibilidad Alta, debido a las deficientes obras y planes de prevención ante eventos geodinámicos de gran magnitud.

Figuras 18, 19 y 20: Imágenes satelitales Perú SAT, del mes de marzo del 2017, en líneas amarillas se demarca los límites de susceptibilidad.
