Informe Técnico N° A6585

Inspección Técnica

Deslizamiento en el tramo de carretera Ticrapo-Chacolla-Castrovirreyna, progresivas 39+450 al 44+200

Distrito de Ticrapo, provincia de Castrovirreyna, región Huancavelica

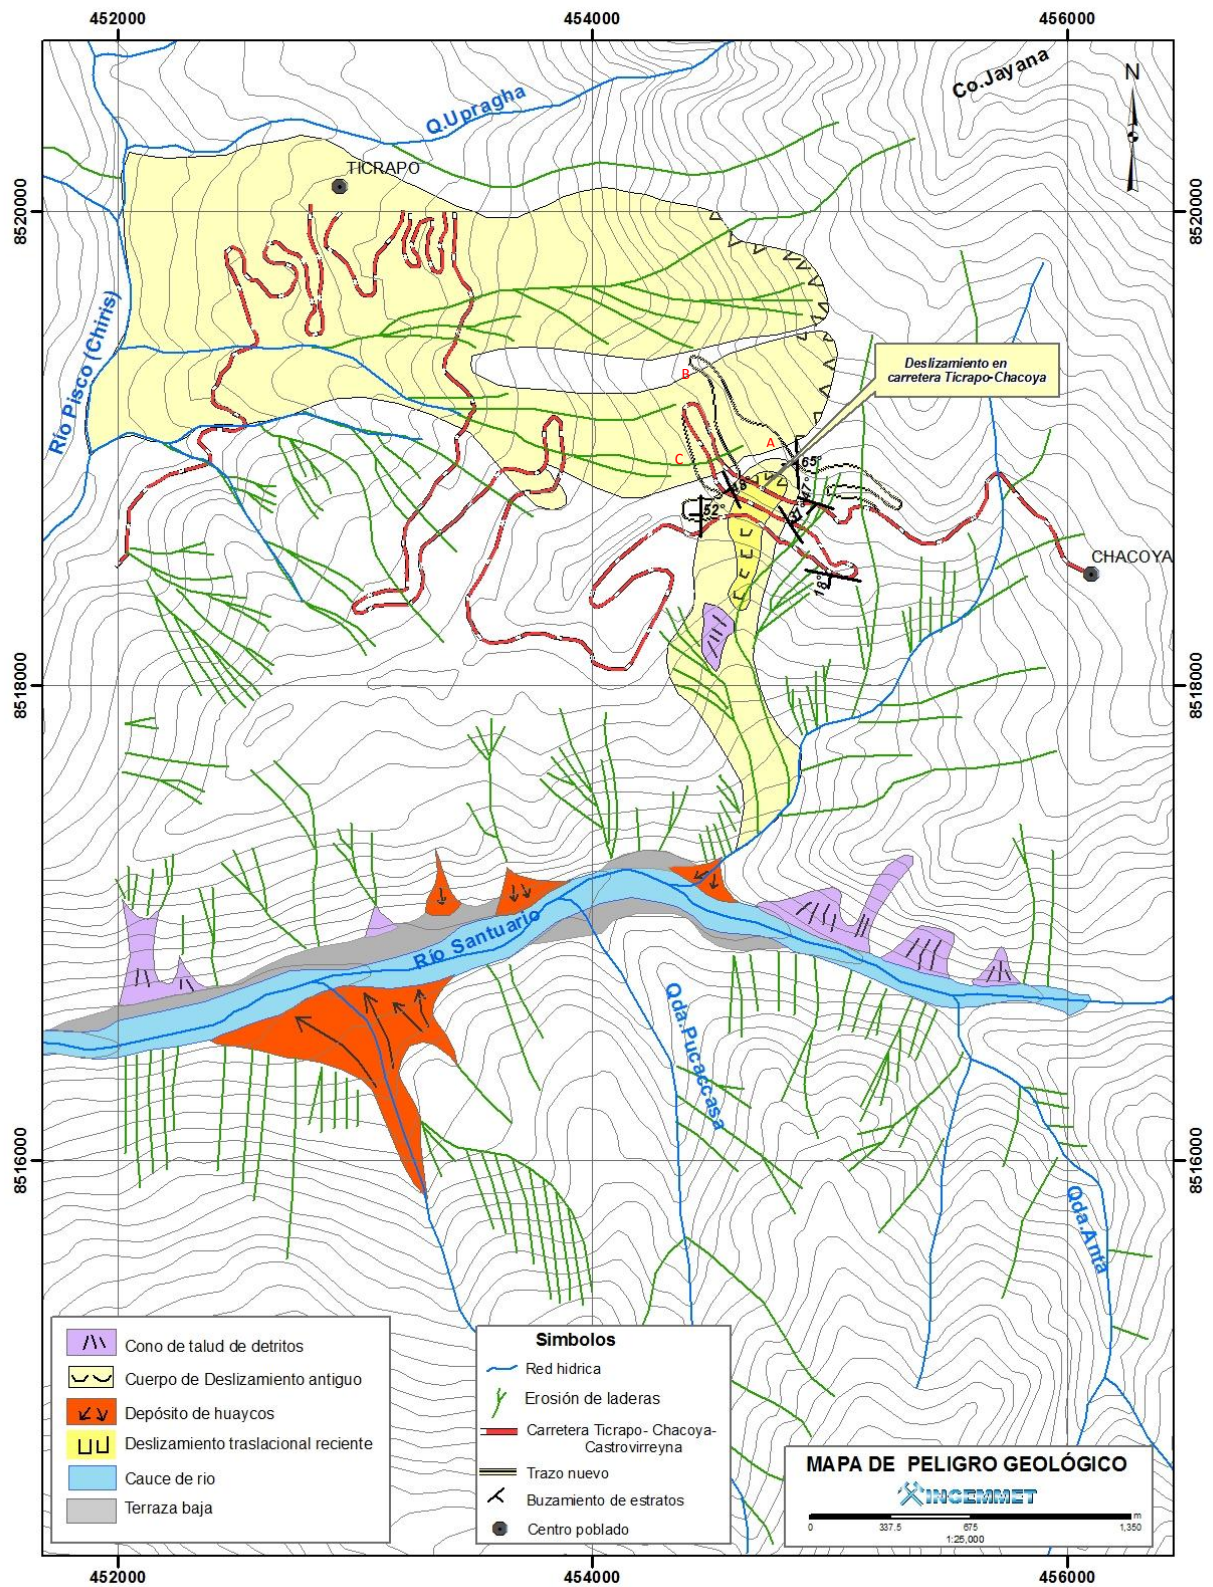
Figura 4: Mapa de peligros geológicos en el tramo de carretera Ticrapo-Chacolla-Castrovirreyna.

- Esta variante de carretera ha sido trazada en el cuerpo de un deslizamiento antiguo que afectó el lado este de la ladera del cerro Jayana; se puede observar la presencia de rocas de tipo lutitas y areniscas muy fracturadas, expuestas en los cortes de talud (ubicado con las letras A y B en la figura 4) (Fotos 17 y 18).
- Se debe tener presente que durante la inspección en el trazo de la variante de carretera, se identificó la presencia de una zona irregular, con algo de hundimiento en las coordenadas 8519022 N y 454448 E (UTM, WGS-84), la cual debe ser vigilada constantemente (ubicado con la letra C en la figura 4) (Foto 19).
