REPÚBLICA DEL PERÚ
SECTOR ENERGÍA Y MINAS
INSTITUTO GEOLOGICO MINERO Y METALURGICO
INGEMMET

INFORME TECNICO

**EVALUACION GEOLÓGICA Y GEODINÁMICA EN LA QUEBRADA
CHICÓN: ALUVIÓN DEL 17 DE OCTUBRE DEL 2010 QUE AFECTÓ
URUBAMBA-CUSCO**

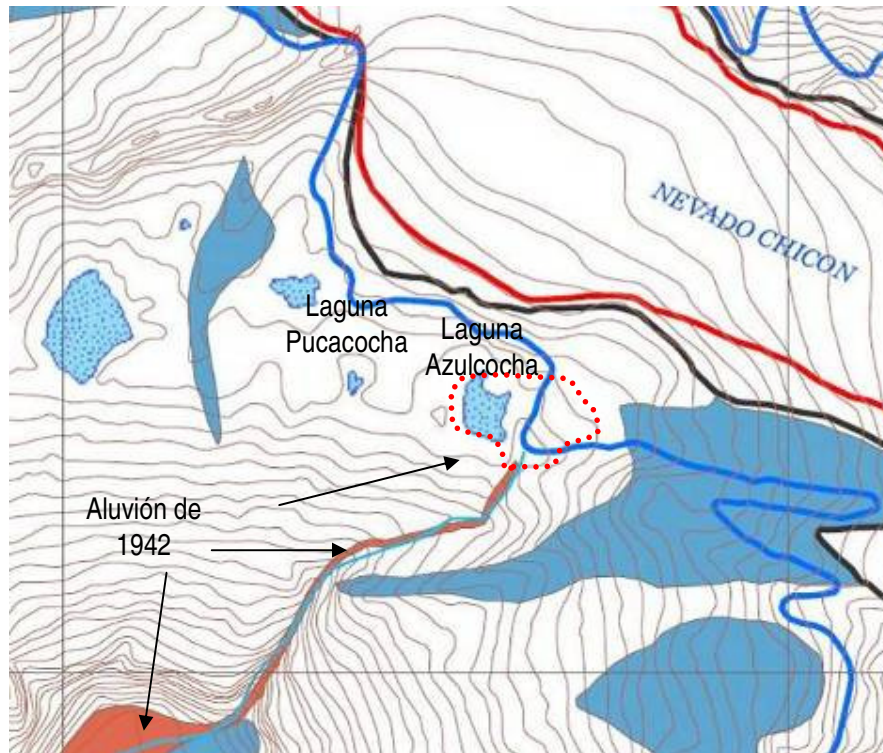
Fig. 4: Evidencias del retroceso glaciar para los años 1963 (línea azul), 1971 (línea negra) y 2000 (línea roja) (Carlotto, 2005).

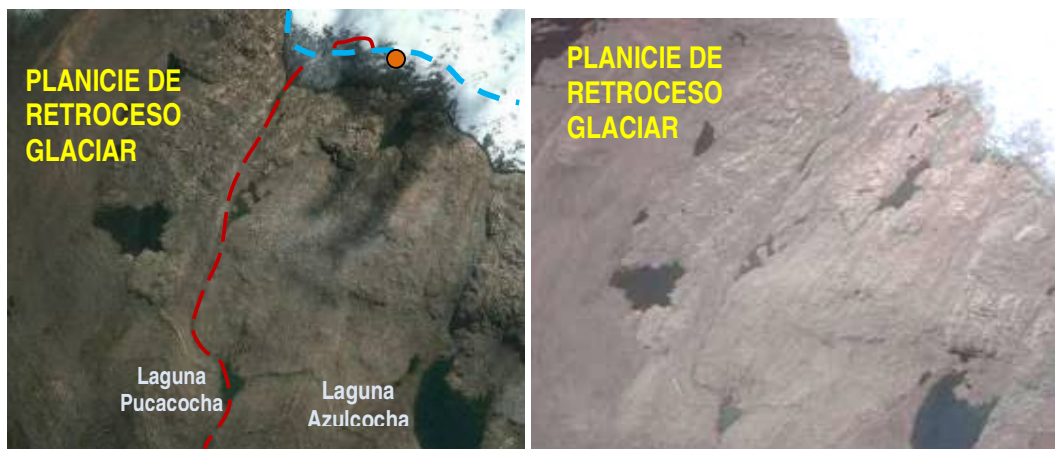
Fig. 5. Imágenes satélites que muestran el retroceso glaciar dejando una planicie con formación de lagunas. Izquierda imagen del año 2004 y derecha imagen del año 2007. Punto Naranja corresponde a laguna s/n que se originó por el retroceso glaciar y que rebaló el 17 de octubre del 2010.

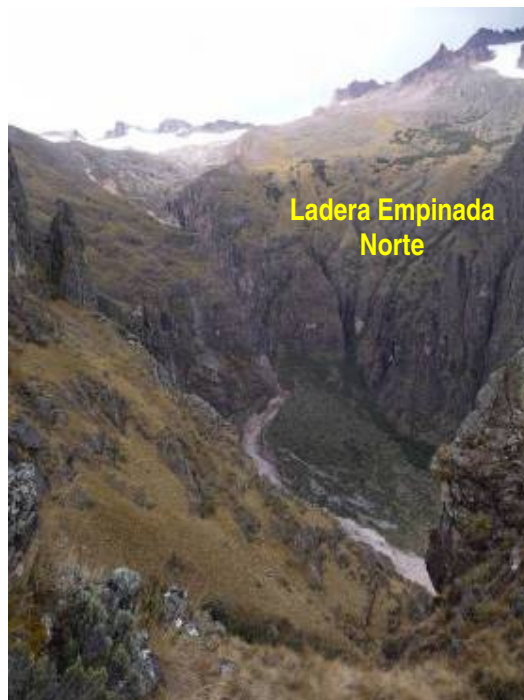
Aquí afloran granitos y en algunos lugares quedan depósitos morrénicos de gravas y bloques. Esto se aprecia particularmente desde la desembocadura de la laguna Pucacocha hasta media ladera. Es este material morrénico que ha sido erosionado por las aguas del rebalse de la laguna Pucacocha y ha formado el aluvión del 17 de octubre del 2010.

Foto 1. Ladera Norte por donde bajo el aluvión del 17 de octubre del 2010.

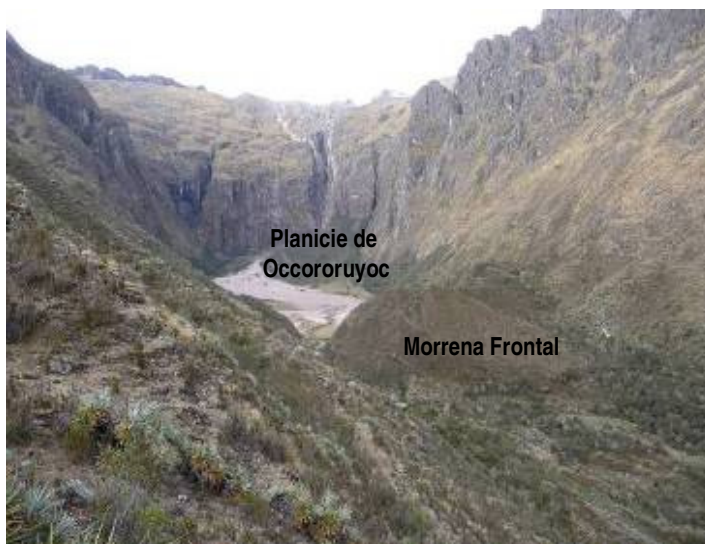
Foto 2. Ladera Norte y Planicie de Occororuyoc donde se ha depositado la mayor parte del aluvión del 17 de octubre del 2010.

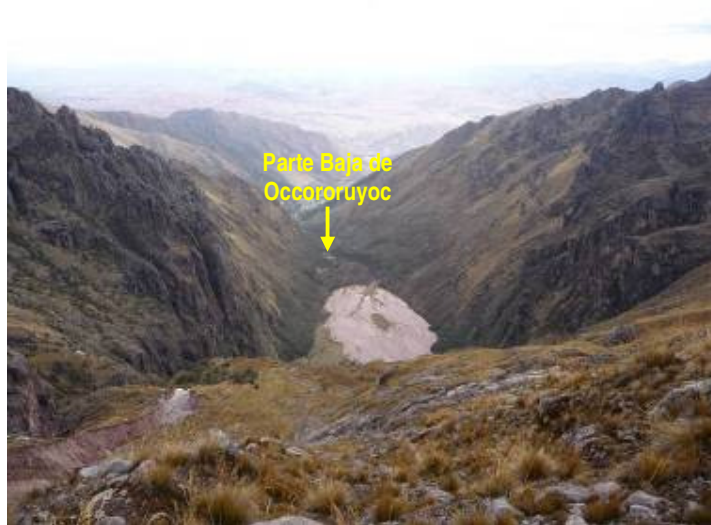
El 17 de Octubre del 2010, es en esta parte que se originan nuevos aluviones producto del paso de agua y lodo, que no se depositó en la planicie de Occororuyoc.

Foto 3. Planicie y parte baja de la quebrada Occororuyoc.

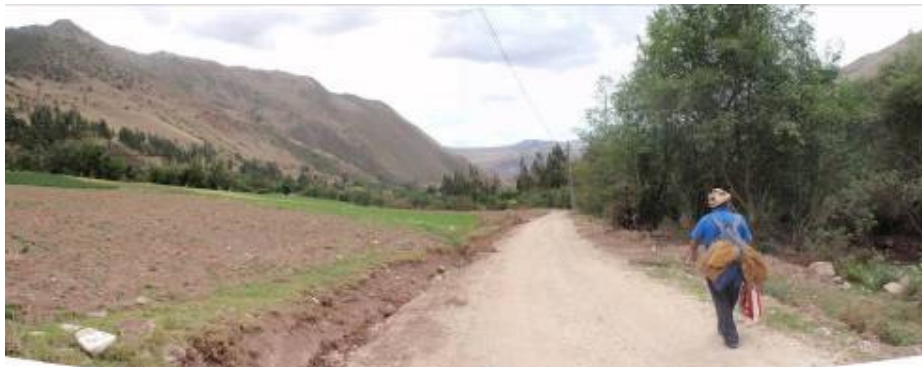
Foto 4: Quebrada Chicón que tiene un piso de valle más amplio.

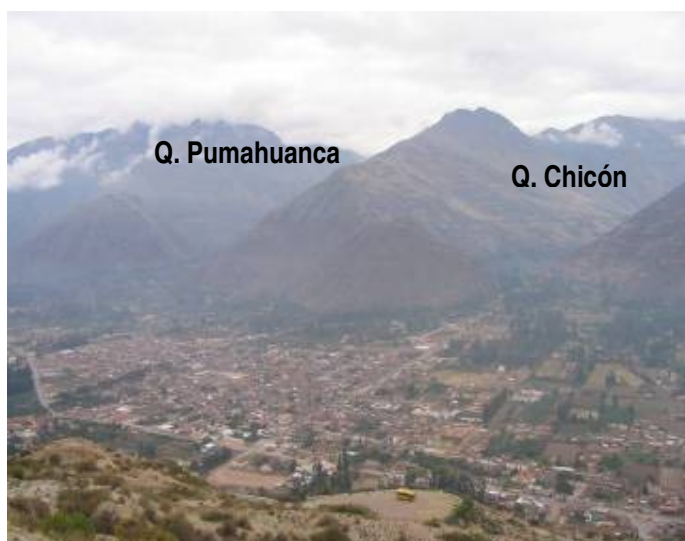
Foto 5: Conos aluviales de Pumahuanca y Chicón sobre las cuales se encuentra la ciudad de Urubamba.

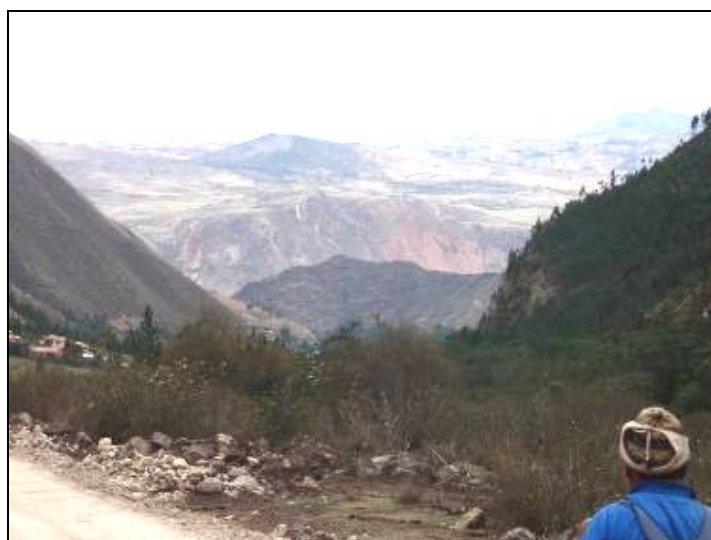
Foto 28: A la izquierda el poblado de Chicón y al fondo en la parte baja, el cerro Tantamarca. En la parte baja se ubica el sitio Cancha Huillca Esquina.

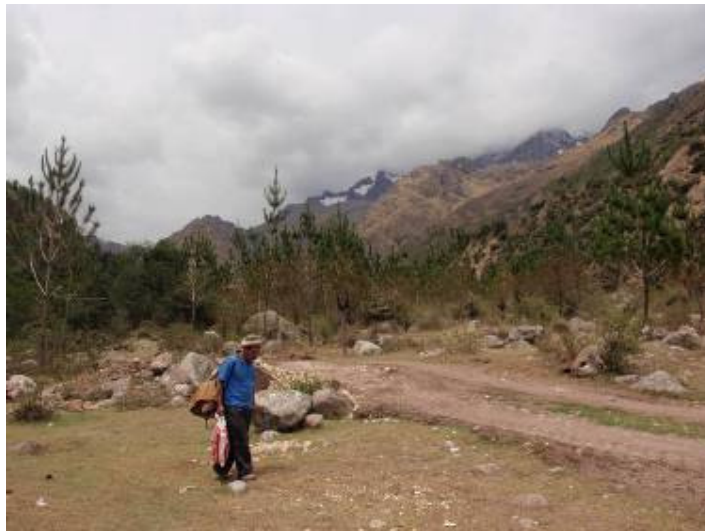
Este tramo se caracteriza tener el piso de valle más amplio que la quebrada Occororuyoc, sin embargo se conserva con una pendiente alta a moderada. Esta parte tienen grandes rellenos de material aluvial antiguo de flujos de detritos, compuesto de bloques de más de 3 metros de diámetro que se encuentran superficialmente (Foto 29) y además gravas en una matriz arcillo-limo-arenoso, producto de la actividad de los aluviones originados en el nevado Chicón en épocas pasadas.

Foto 29: Piso de valle Chicón con grandes bloques de roca en la superficie.
