Informe Técnico N° A6648

# Inspección de Peligros Geológicos en los Sectores Ccapana y Markjopata

Distrito de Ccatcca, provincia de Quispicanchis, Región Cusco

FEBRERO 2014

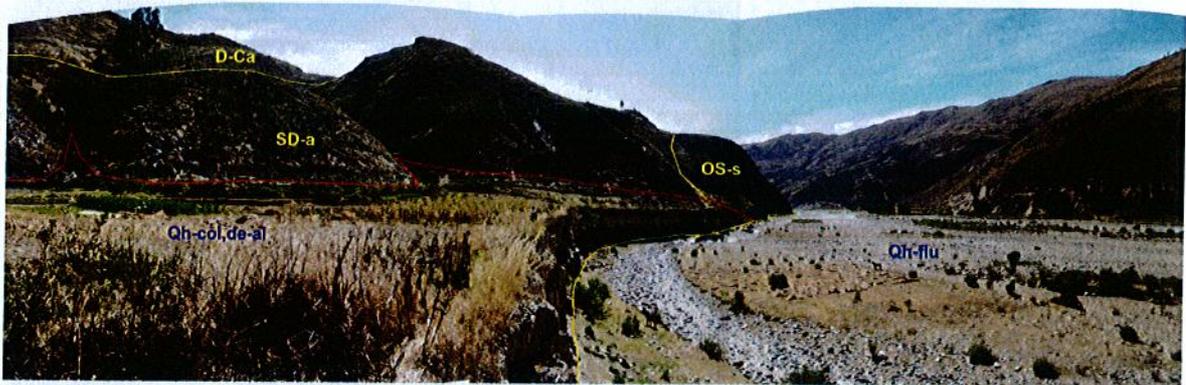
Foto 1: Vista al norte, donde se han trazados los límites aproximados de las formaciones que afloran en el sector de Ccapana, Formación Sandia (OS-s), Formación Ananea (SD-a), Grupo Cabanillas (D-ca), depósitos coluvio-deluviales con fluviales (Qh-col,de-al) y depósitos fluviales (Qh-flu).

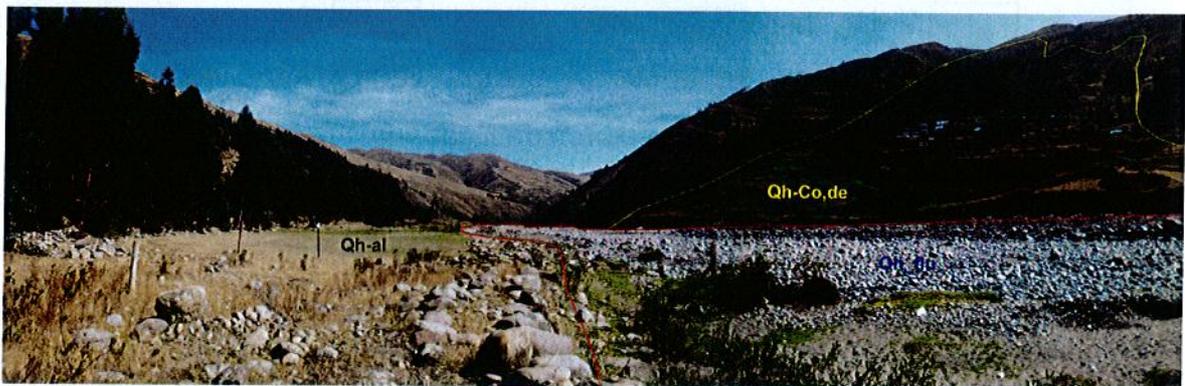
Foto 2: Depósitos inconsolidados de tipo aluvial (Qh-al), que se encuentra conformando terrazas aluviales, depósitos fluviales (Qh-flu) que forman el lecho del río y son sometidos a constante transporte; y depósitos coluvio-deluviales (Qh-co,de), que conforma piedemontes.

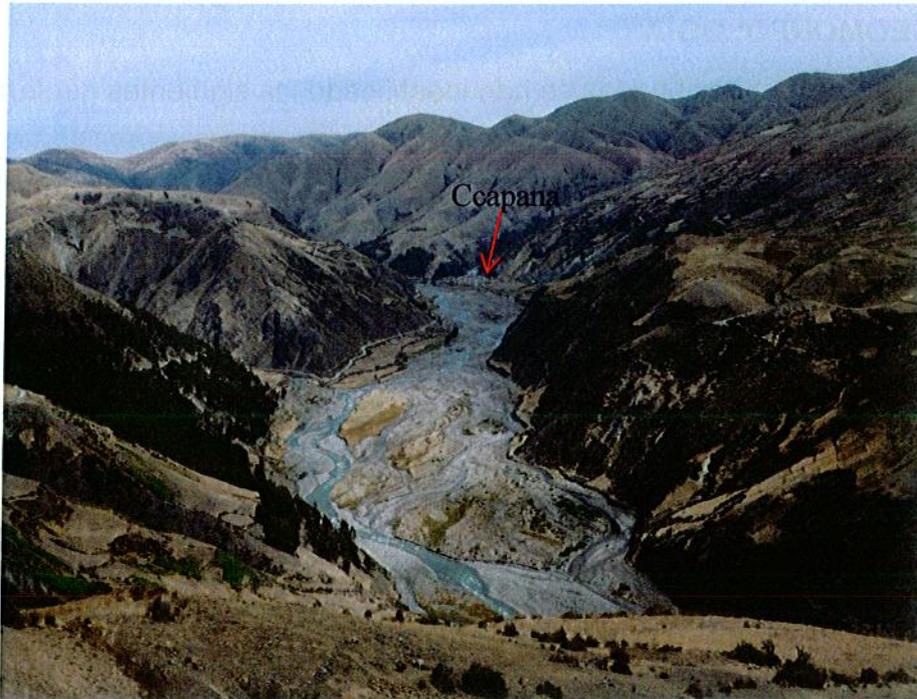
Se consideran dentro de esta subunidad, a los terrenos planos de ancho variable, ubicados en el cauce o en la llanura de inundación del río Mapocho (Foto 3).

Foto 3: Vista aguas arriba de valle del río Mapocho, con su cauce ancho anastomosado, laderas de fuerte pendiente. En la vista se señala la ubicación del poblado de Ccapana.

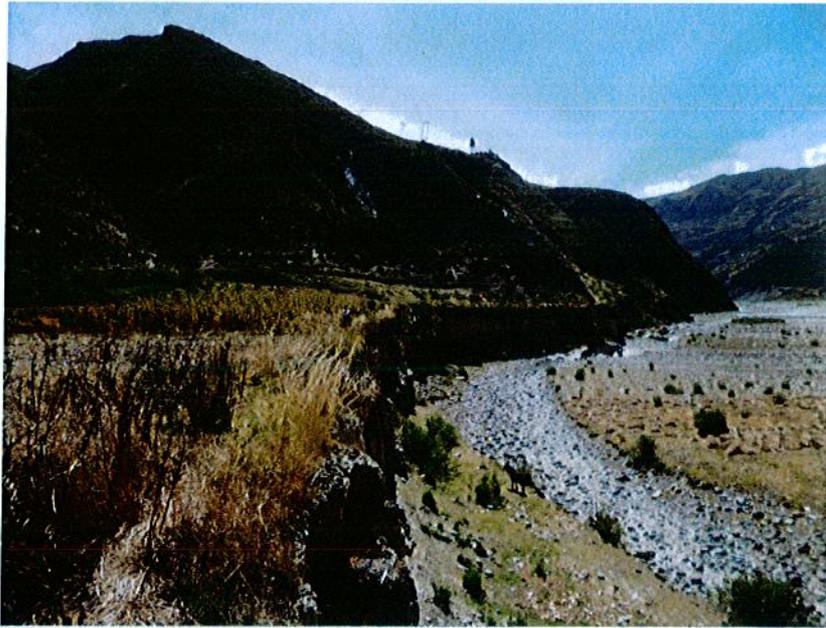
La comunidad campesina Ccapana se encuentra localizada en la confluencia de la quebrada Marcohuayjo y el río Mapocho (margen izquierda), ocupa una terraza fluvial que tiene una altura de aproximadamente 6 - 8 m (foto 15). Esta terraza está conformada por materiales aluviales (gravo-areno limosos), con mezclas de materiales coluvio-deluviales (gravo-limosos) que bajan y se depositan al pie de las laderas. Sobre estos terrenos se han construido viviendas y la infraestructura básica de la comunidad, así también se utilizan como terreno de cultivo, donde se desarrollan actividades agrícolas (foto 16).

Foto 15: Vista de la terraza conformada por material aluvial y coluvio-deluvial, donde se desarrollan actividades agrícolas.

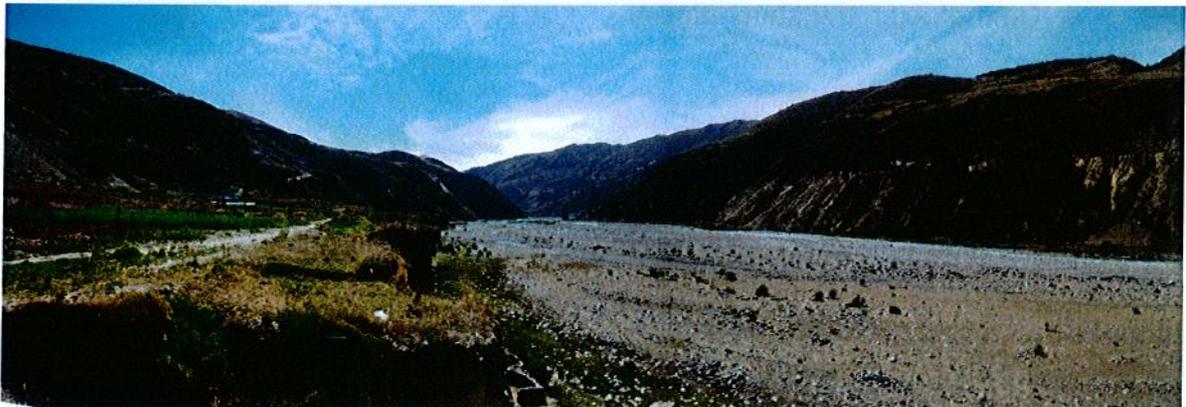
Foto 17: Vista aguas abajo del río Mapocho donde se puede observar el cauce ancho y la terraza alta ocupada por terrenos de cultivo.
