**MAPA DE PELIGROS DE LA CIUDAD DE CALCA**

**INFORME FINAL**

**PROYECTO INDECI – PNUD PER / 02/ 051**  
**CIUDADES SOSTENIBLES**

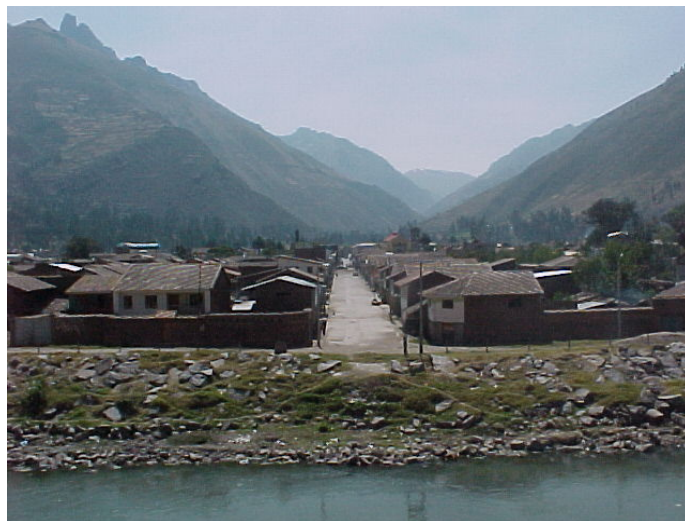
La ciudad de Calca se emplaza sobre un cono aluvial antiguo (Foto 16). La formación de este cono está relacionada a flujos aluviónicos antiguos que se han depositado en la desembocadura del río Cochoc en el Vilcanota. Actualmente, a lo largo de la quebrada Cochoc, se están reactivando deslizamientos de diferentes tamaños los que provocarían a su vez represamientos, cuyos desembalses pueden dar lugar a aluviones o huaycos de diversa magnitud. A esto hay que sumar el periodo de recurrencia de grandes eventos pluviométricos en la cuenca hidrográfica.

**Foto 16: Vista panorámica de la ciudad de Calca emplazado sobre el cono aluvial Cochoc.**

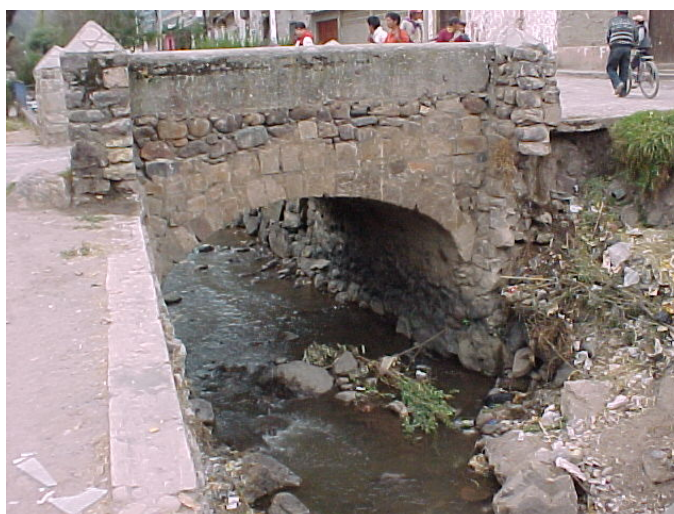
En consecuencia los borde correspondientes a la faja marginal de la quebrada Cochoc en la ciudad de Calca son de peligro muy alto a aluviones/inundaciones, que pueden producirse aguas arriba de la quebrada. Muchos puentes son demasiado pequeños y angostos para encauzar las aguas y lo que provocaría nuevos represamientos como en la intersección con la avenida Simón Bolívar (Foto 20) y avenida Inclán (Puente Mala voluntad-Malecón Tarachayoc).

**Foto 20: puente sobre el río Cochoc en la intersección con la avenida Simón Bolívar.**

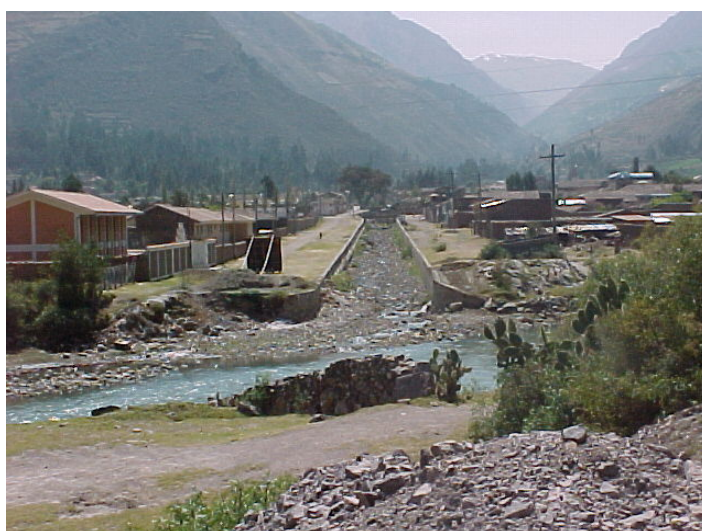
El río Vilcanota es el colector principal de la gran cuenca hidrográfica del mismo nombre, y en época de lluvias transporta una cantidad importante de aguas pluviales y sedimentos donde actualmente se explotan como canteras de arena y grava en forma exagerada (Foto 21). En Calca en el cauce del río Vilcanota las obras humanas antiguas y actuales han encauzado el río en el tramo correspondiente a la ciudad. En efecto en su paso por la ciudad el río se encuentra encauzado con muros ciclópeos a partir de 300 metros aguas arriba del puente de Calca y, este encauzamiento llega hasta la desembocadura del río Cochoc al Vilcanota (Foto 22)

**Foto 22: Tramo final del encauzamiento del río Cochoc, mostrando además parte del encauzamiento del río Vilcanota.**

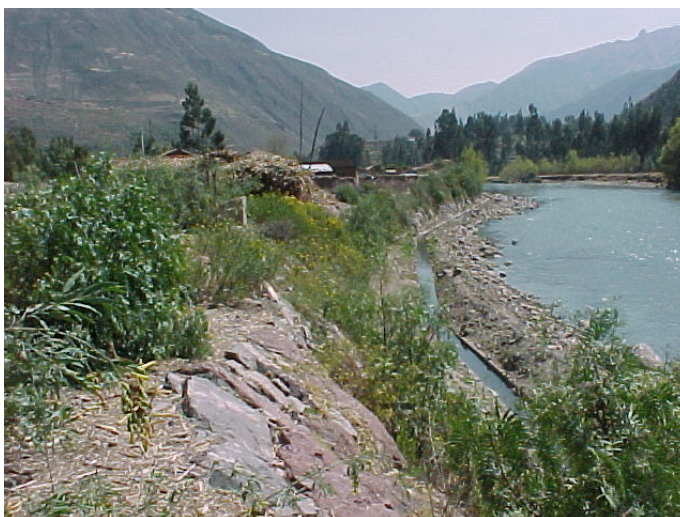
El sector de Chimpacalca ubicado en la margen izquierda del río Vilcanota antes de 1996 eran zonas con peligro muy alto por inundaciones, pero gracias a las obras de protección, el peligro ha disminuido en la localidad de Chimpacalca (Foto 24).

**Foto 24: Encauzamiento del río Vilcanota en el sector de Chimpacalca.**
