**INFORME TÉCNICO**

**N°A6449**

**PELIGRO DE EROSIÓN FLUVIAL, INUNDACIONES Y HUAYCOS  
EN EL SECTOR DE SIVIA”**

**(REGIÓN AYACUCHO, PROVINCIA HUANTA, DISTRITO SIVIA)**

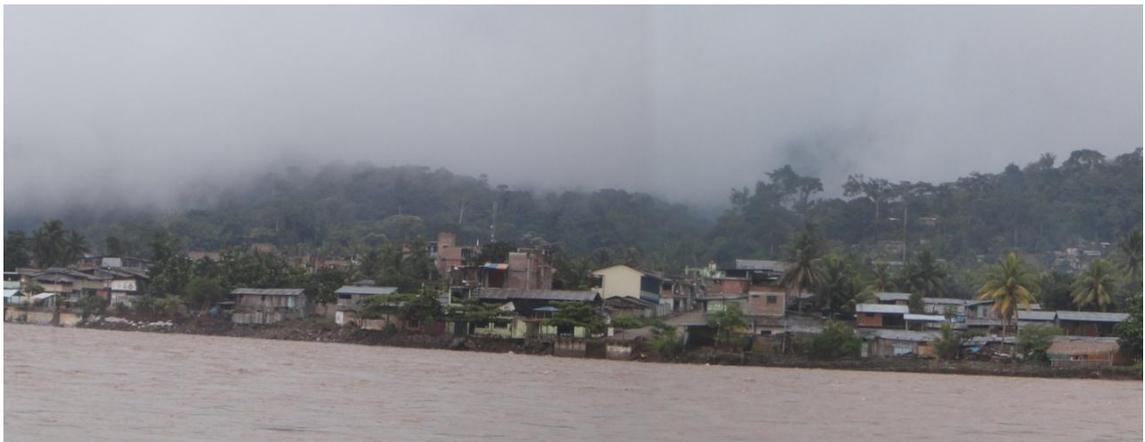
El poblado de Sivia (Foto 1), se encuentra actualmente en proceso de expansión urbana, proceso que se realiza sin planificación, ubicándose sobre áreas vulnerables a peligros geológicos, específicamente sobre los cauces de antiguas quebradas y terrenos muy susceptibles a ser erosionados por la dinámica fluvial.

Foto 1.- Poblado de Sivia.

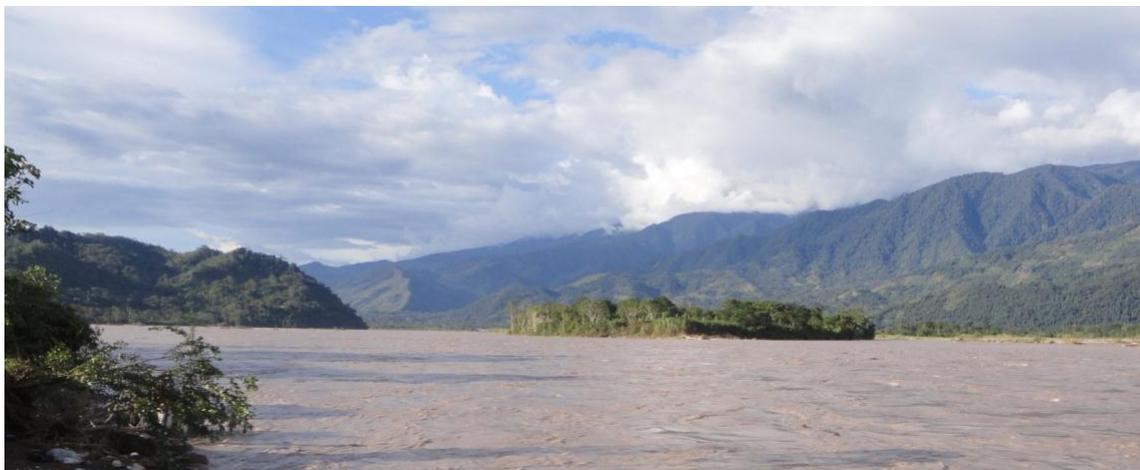
Foto 2.- Isla frente al sector de Quimpitiriqui.

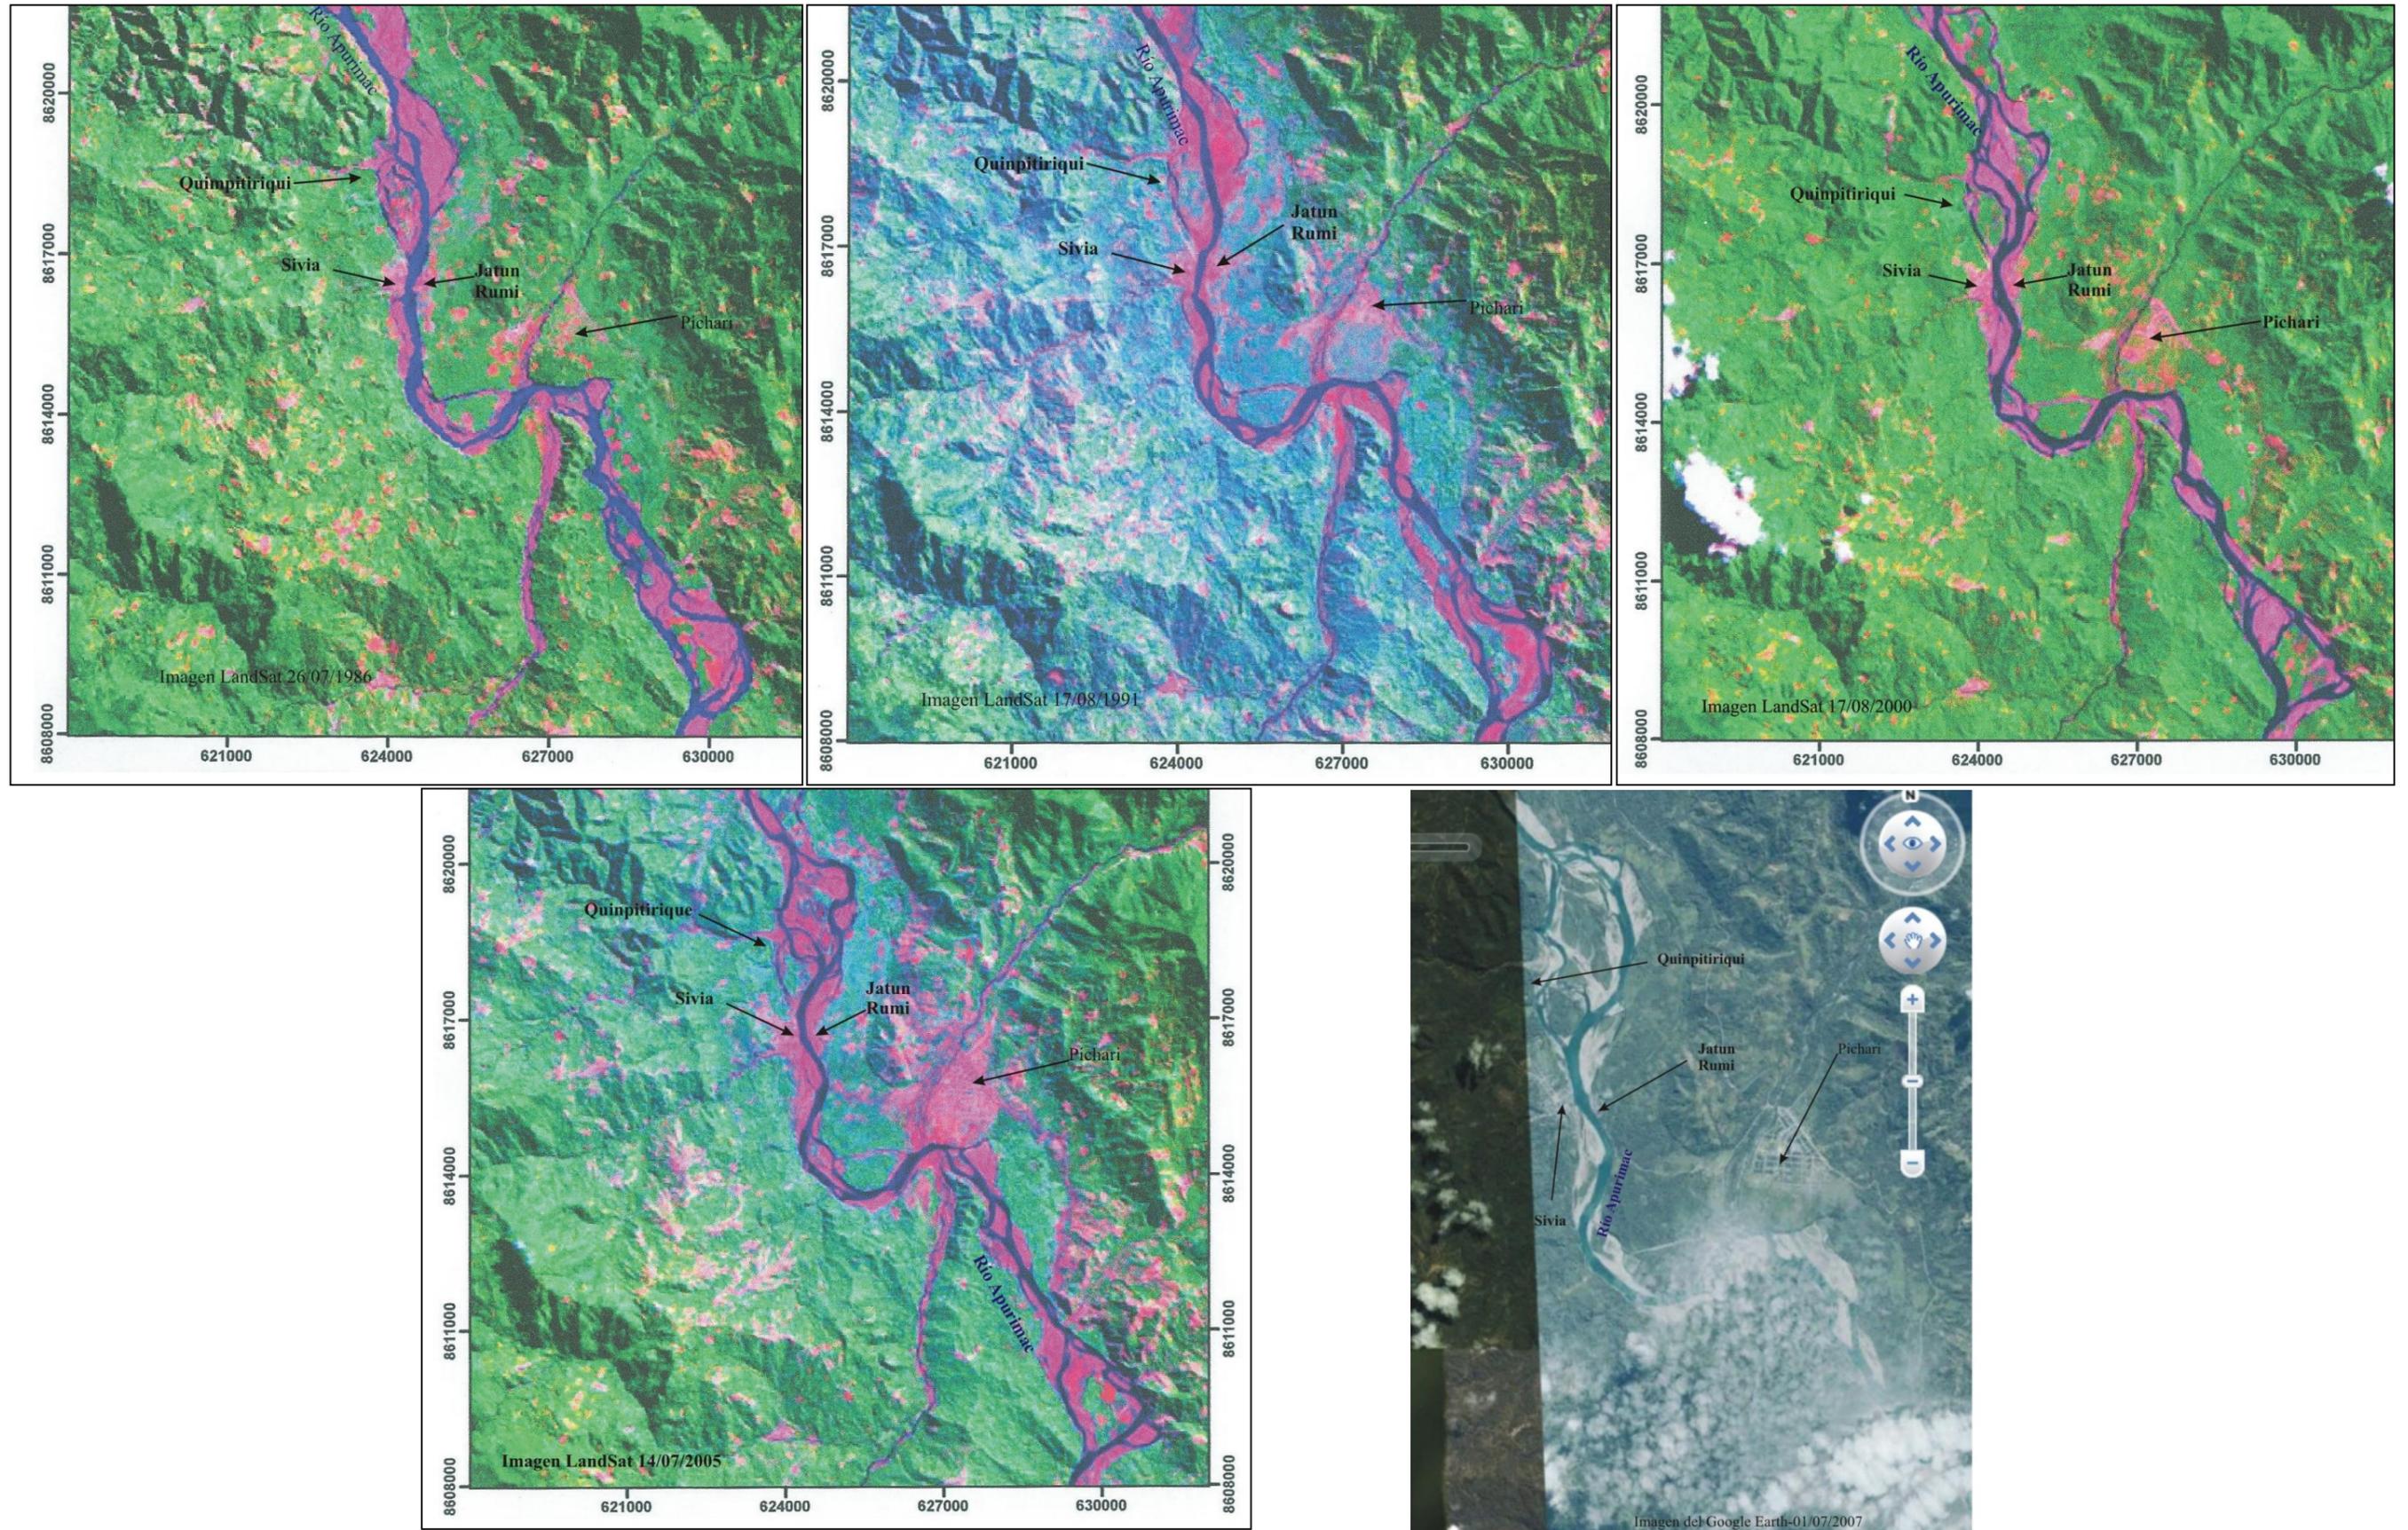
Según lo observado en las imágenes satelitales (ver Figura 3), para los años 1986, 1991, 2000, 2005 y 2007 en el período de estiaje (julio – agosto), las mayores variaciones del cauce del río Apurímac, se han dado frente al sector de Quimpitiriqui-Sivia y frente a Pichari. Esto se debe a que los ríos o quebradas mencionadas, al desembocar sus depósitos hacia el río Apurímac, generan una “barrera natural”, que hace que el río principal (Apurímac) cambie su dirección parcialmente. Estos depósitos en tiempos de avenida nuevamente son erosionados. (Figura 4).

Figura 3.-Imágenes satelitales para diferentes años, que muestran la dinámica del río Apurímac en el sector de Sivia.

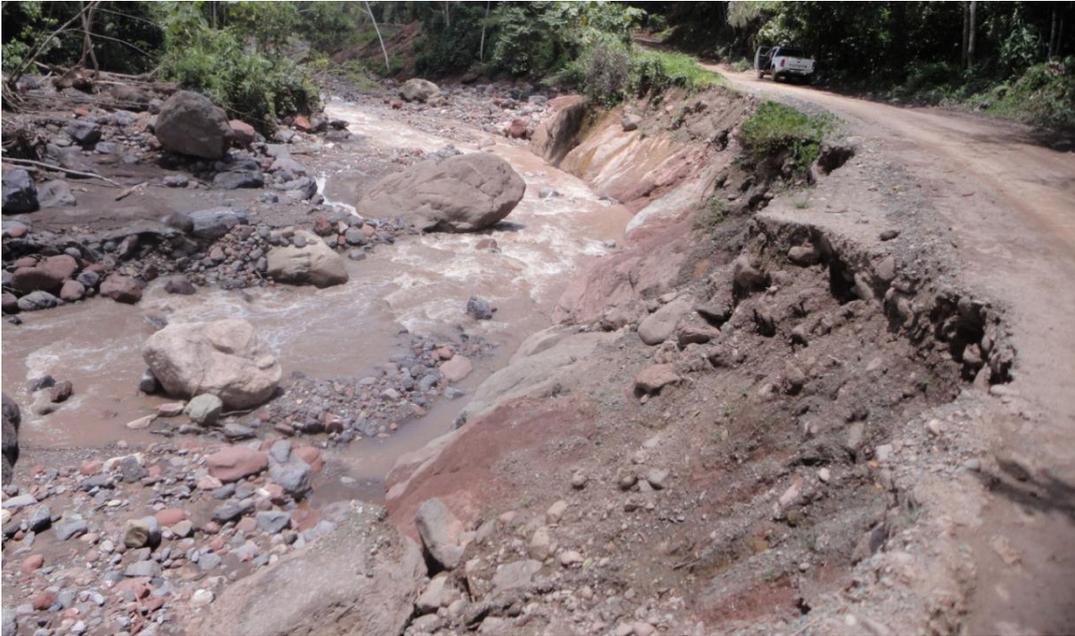
Este río presenta un drenaje de tipo rectilíneo, las corrientes se caracterizan por una sinuosidad baja (menor a 1,5) y multiplicidad 1, es decir, un único canal (Foto 3).

Foto 3.- Parte media del cauce del río Sivia, se muestra un canal único y definido.

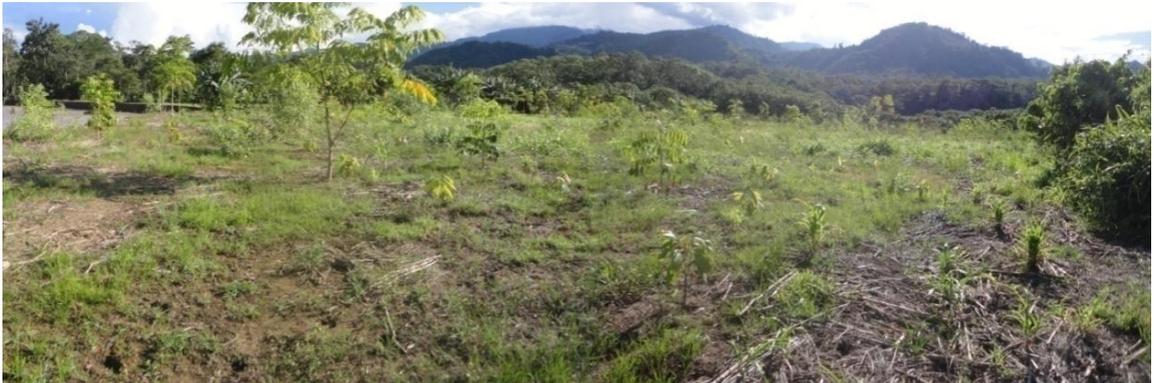
Las terrazas formadas en ambos márgenes del río Apurímac (Foto N°7), indican las fluctuaciones del caudal y la migración lateralmente de las aguas, generalmente están conformadas por grava y arena.

Foto 7.- Terraza baja, sector de Quimpitiriqui.

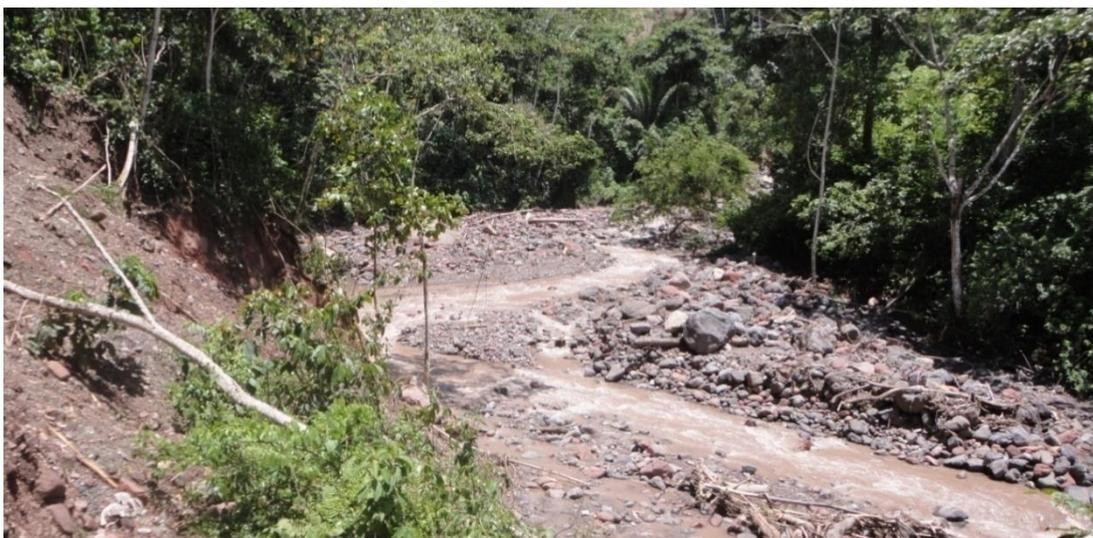
En el río Sivia, la unidad está conformada por grava, bloques de formas redondeadas a subredondeadas, que provienen de la erosión de las formaciones Cabanillas y Yahuarango (Foto 8).

Foto 8.- Cauce del río Sivia, conformado por bloques y grava, de forma subangulosa a subredondeada.

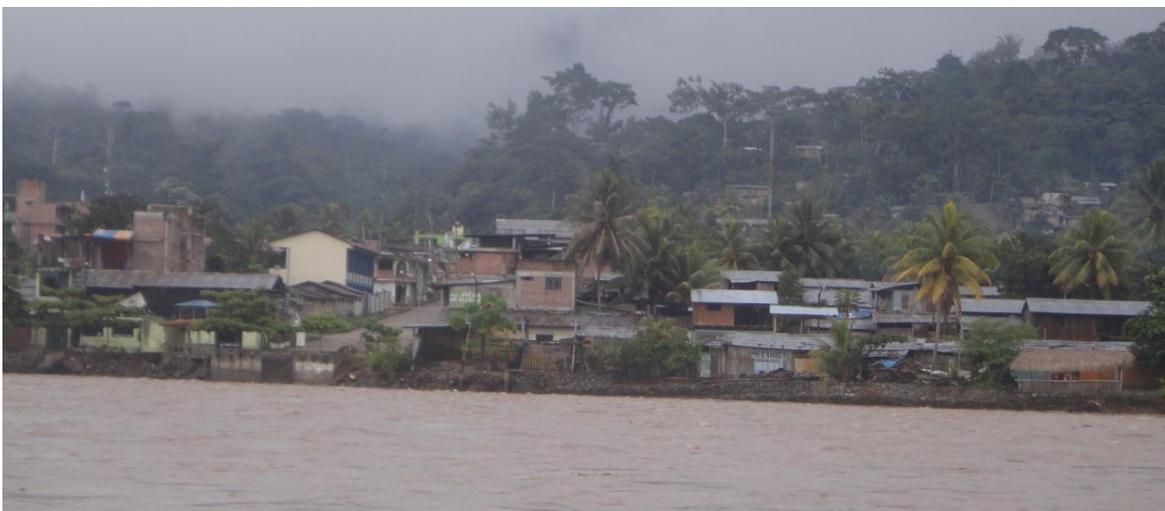
Son depósitos de piedemonte, que se han originado por la movilización de materiales provenientes de las laderas por acción de la gravedad y agua. Están conformados por gravas, bloques de formas subangulosos a subredondeados, en matriz areno – limosa. Tienen una ligera pendiente, menor a 5° (Foto 9).

Foto 9.- Poblado de Sivia, ubicado en la margen izquierda del río Apurímac, sobre depósitos coluvio-deluviales.
