**Autoridad Nacional del Agua**  
Autoridad Administrativa del Agua IV Huarmey-Chicama  
Administración Local de Agua Chicama

**INFORME TÉCNICO 047-2018-ANA-AAA.HCH-ALA.CHICAMA-AT/AMGI**

**ASUNTO** : Identificación de zona de alto riesgo por inundación.

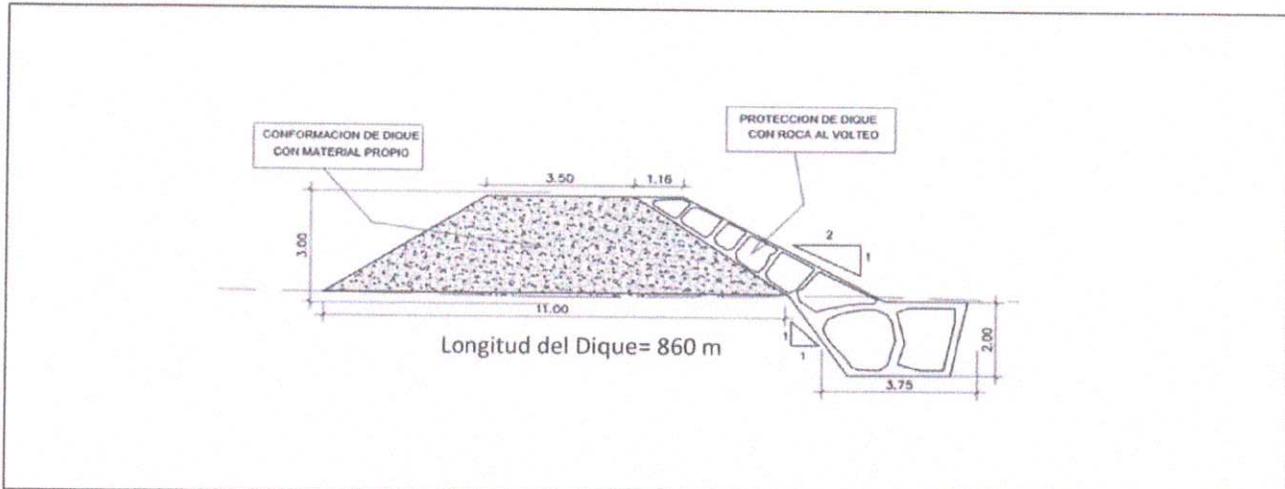
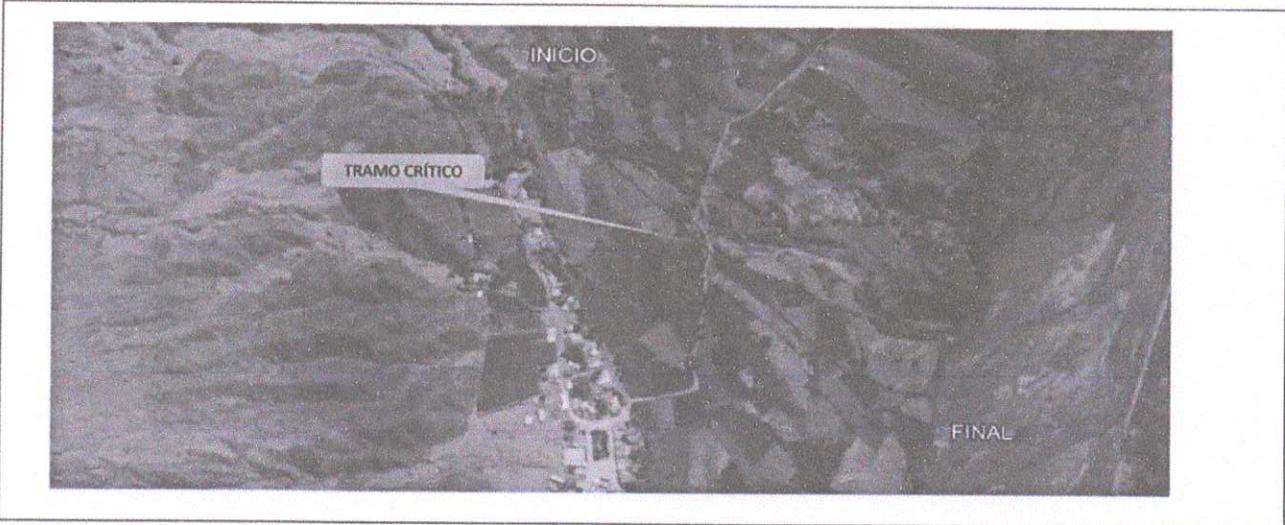
VII.-ESQUEMA DE PROPUESTA TÉCNICA:

Está totalmente colmatado, tiene ambos márgenes del río destruidas, los materiales existente en la zona son arenas, grava, piedra, malezas, etc.

Con la finalidad de dar solución a este problema y evitar futuros desbordes, se propone Contrucción de un dique enrocado con uña, en un tramo del río santa ana, margen derecha en una longitud de 860 metros lineales, ancho de corona 3.50 m y base de 10.7 m, talud de 1:2 en la parte frontal y de 1:1 en la parte posterior del dique, altura 2.70 m, con una uña de 2.00 m de profundidad, con una base de 3.75 de ancho, con el fin de proteger áreas de cultivo, infraestructura hidráulica, viviendas aledañas, e infraestructura vial. El dique será de forma trapezoidal conformado con material proveniente del lecho del río, para lo cual se realizará el corte y remoción de la capa superficial del material granular que coforma el cauce del río, cuyo material removido será arrimado y compactado con el peso y paso repetidamente de la maquinaria. A medida que el dique vaya ganando altura, el ancho se reducirá, dándose forma de un dique con sección tansversal trapezoidal.

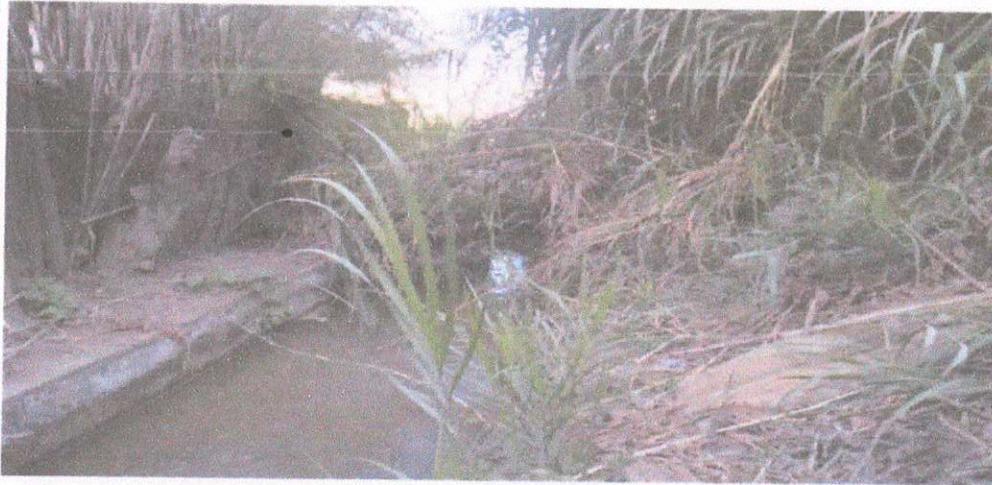
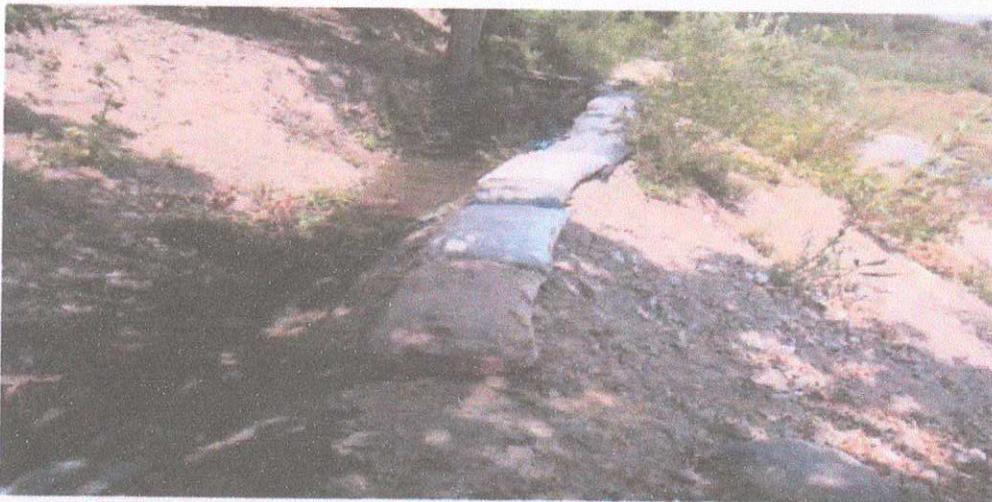
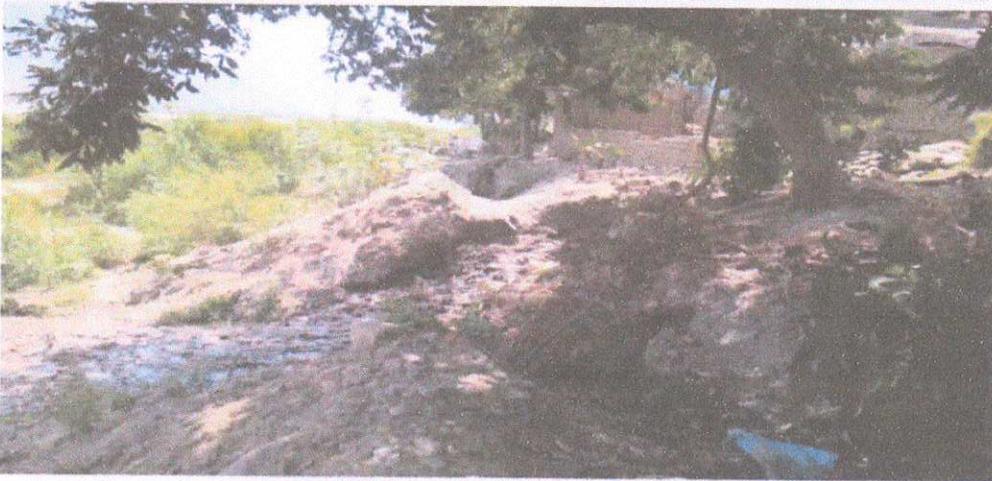
Fotografías actual (min. 3):

Tramo de canal Jagüey afectado, caja de canal de tierra totalmente destruido no conducen agua a la fecha
