Informe Técnico N° A6609

Evaluación Ingeniero:  
**Geológica de los taludes  
en el Balneario de Barranca  
(Chorrillos, Miraflores,  
Puerto Chico)**

Distrito y Provincia Barranca - región Lima

NOVIEMBRE 2012

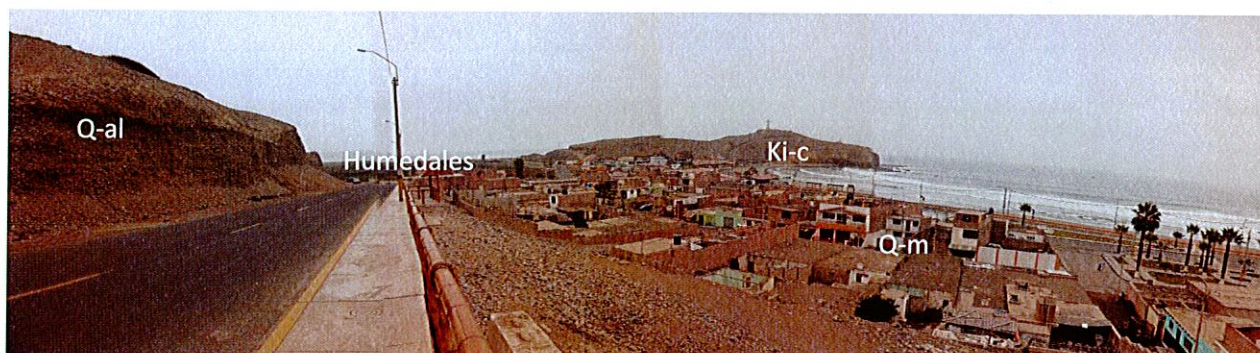
Foto 03: Vista panorámica de las unidades geológicas entre los sectores Balneario Barranca y Puerto Chico. Q-al: Depósitos aluviales, Q-m: Depósitos marinos, Ki-c: Fm. Casma.

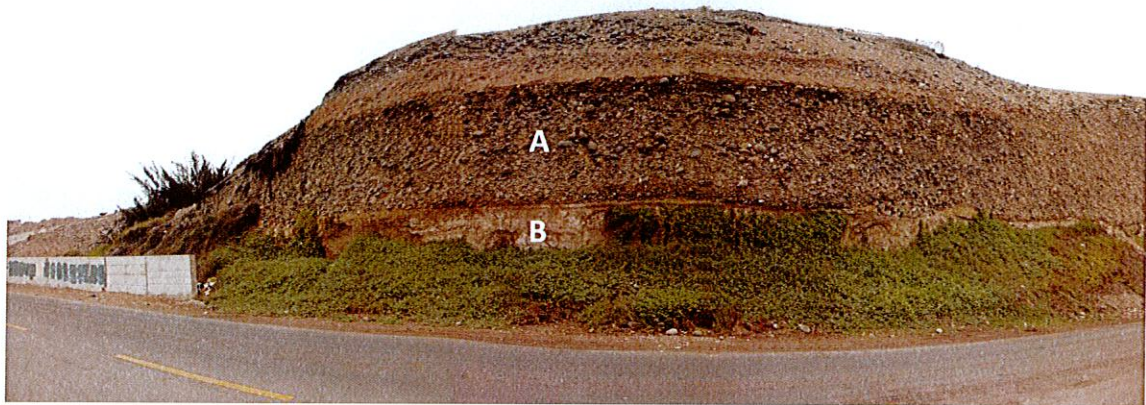
Foto 04: Intercalación de gravas (A) y sedimentos finos (B) perteneciente a una zona inundada. Vista talud superior en la Av. Chorrillos (Balneario de Barranca).

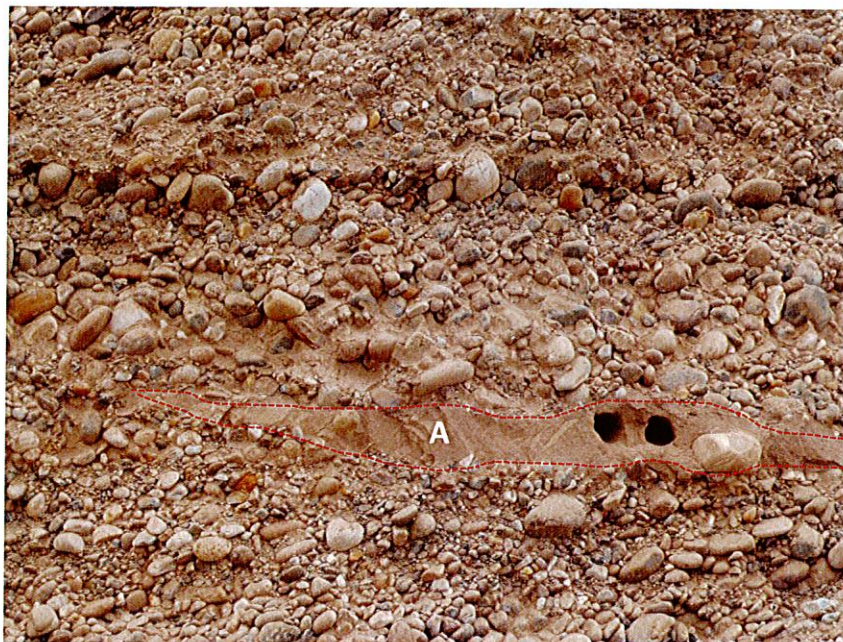
Foto 05: Conglomerado de Barranca. Lente de arena de grano medio (A) englobado entre los depósitos de carga.

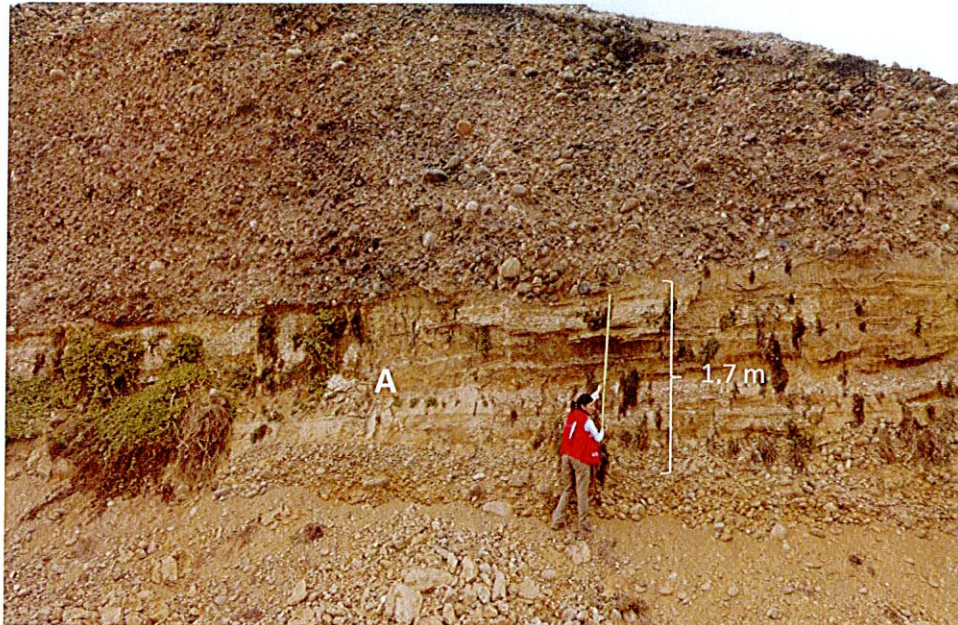
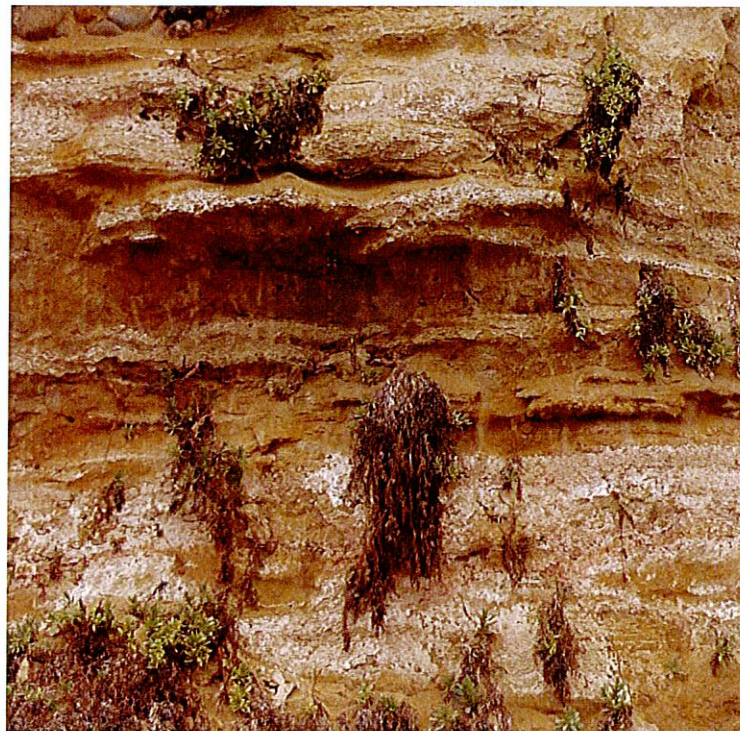
Foto 06: Potentes bancos de material más fino, constituido de arenas y limos con signos de color pardo – naranja, de 1, 7 m de espesor, hacia arriba se observa una capa erosiva conformada por gravas y cantos redondeados. Abajo, nótese las grietas de desecación, las cuales solo se forman en sedimentos cohesivos (arcillas) por contracción de su volumen ante la pérdida de agua.

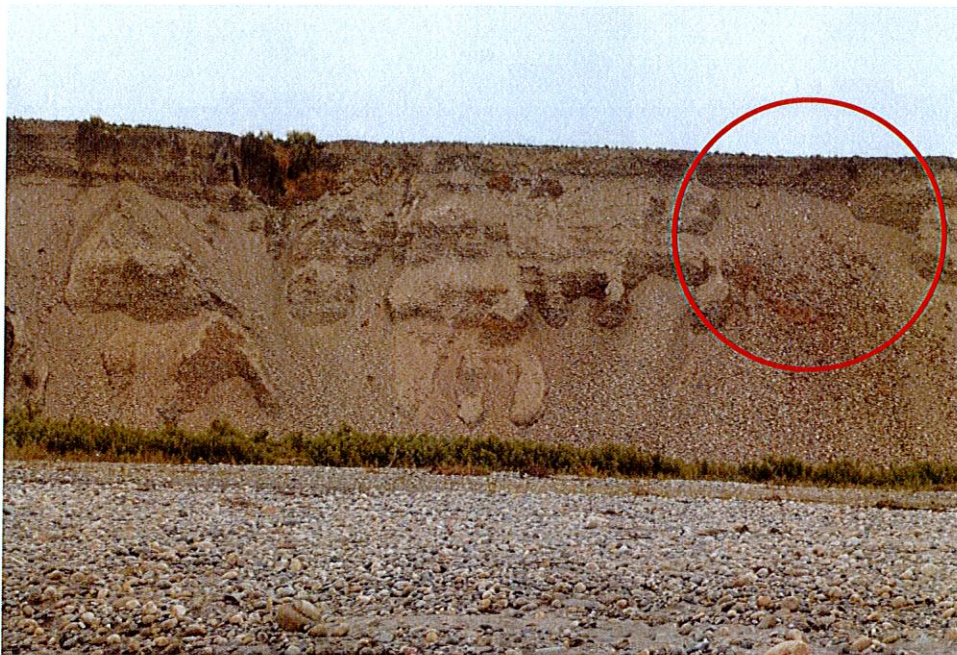
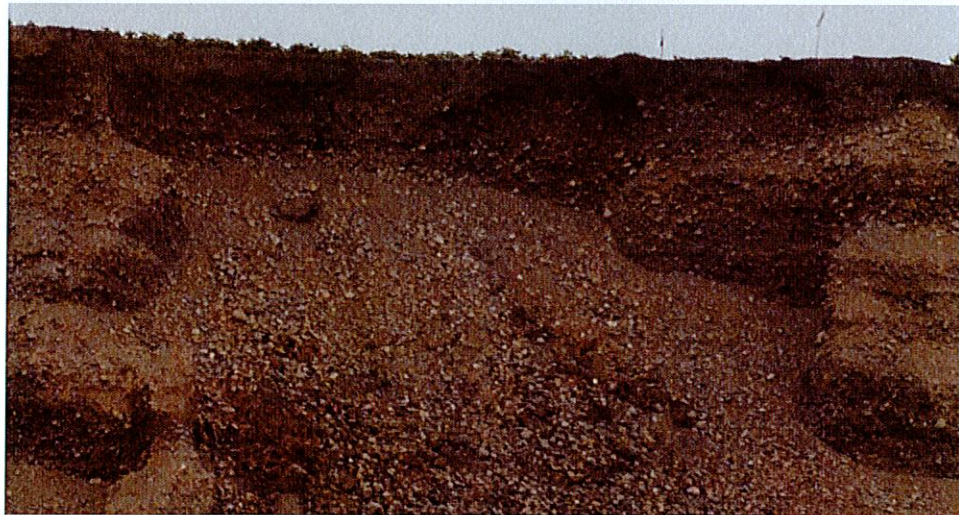
Foto 07: Gravas con matriz arenosa de grano medio a grueso de color gris claro, la textura es clasto – soportada entre los granos de grava. Vista de la margen izquierda del río Pativilca. Sobre esta terraza se encuentra ubicado el sector La Garita.
