Informe Técnico N° A6810

Evaluación Geológica - Geodinámica de movimientos en masa y represamientos en el río Pampas - Ninabamba

Región Ayacucho
Provincia Huamanga
Distrito Ocros
Poblado Ninabamba

ABRIL
2018

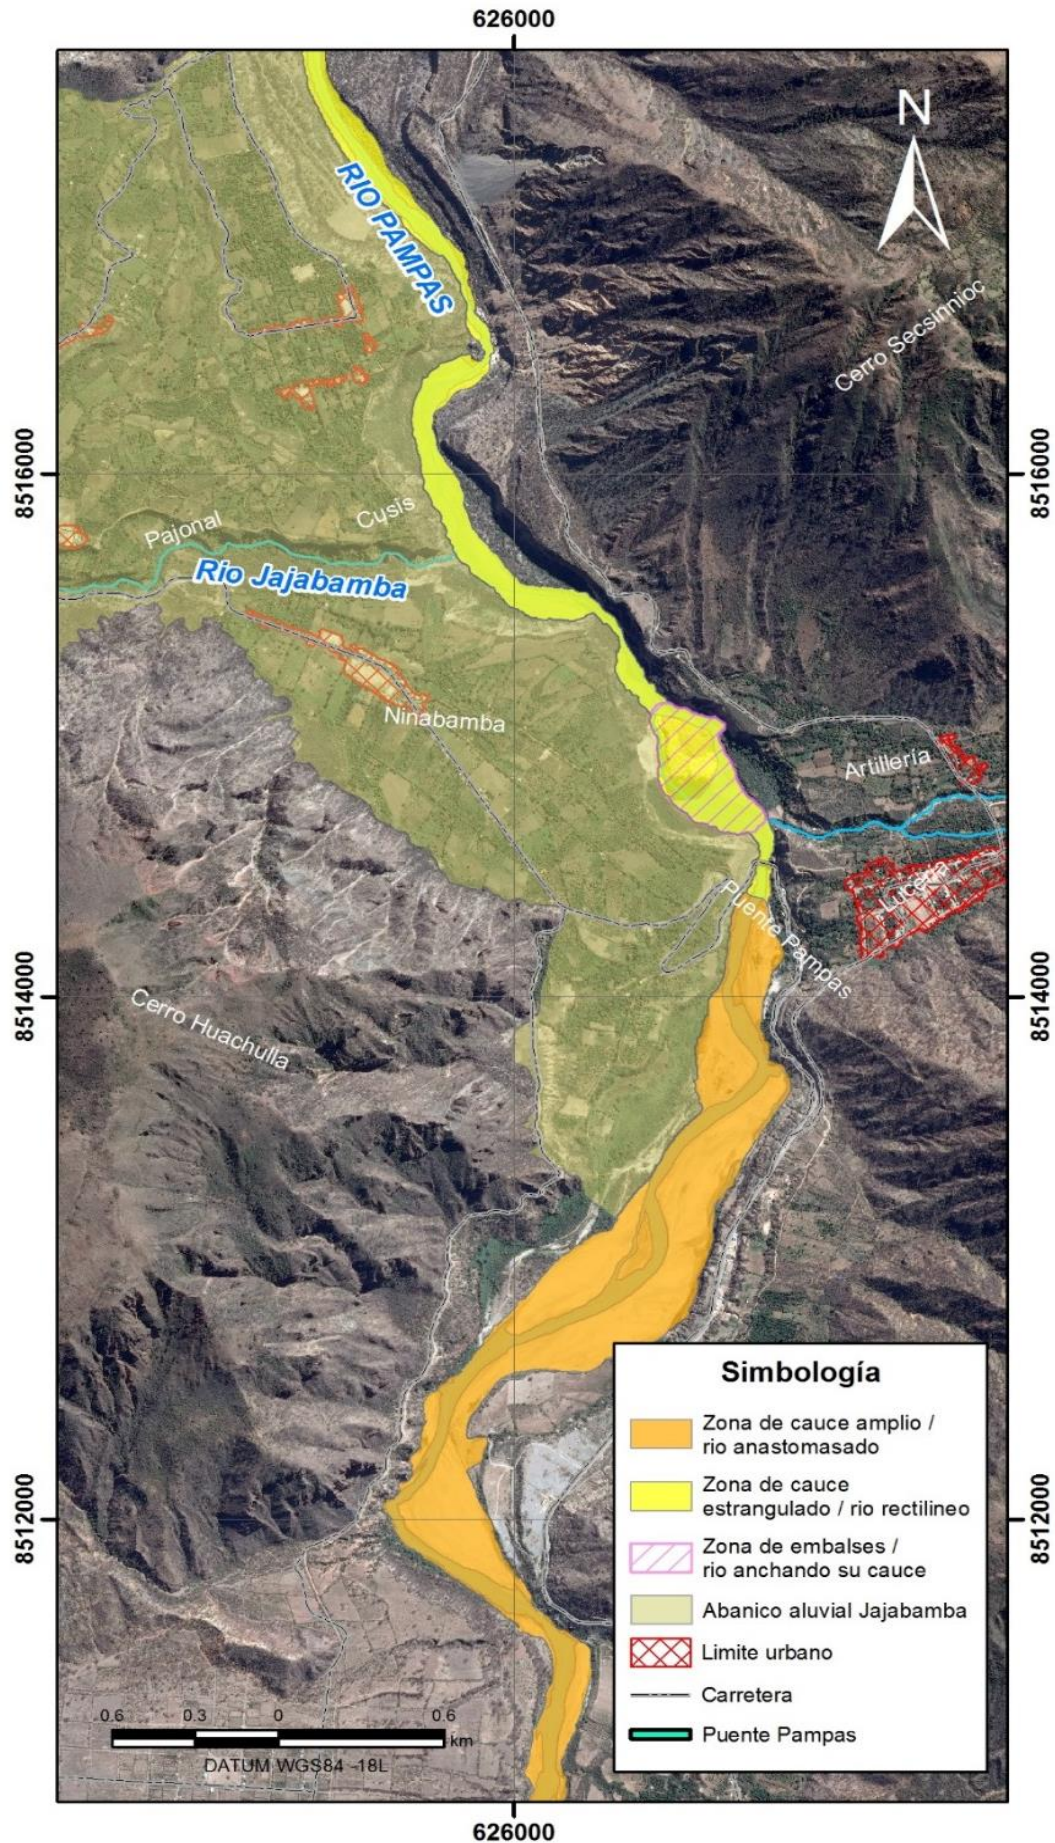
Aguas abajo, a partir del encañonamiento generado por el aluvial de Jajamarca, este río, mantiene un cauce estrechado, casi recto (figura 2).

Figura 2. Variación en las formas de drenaje en el río Pampas.

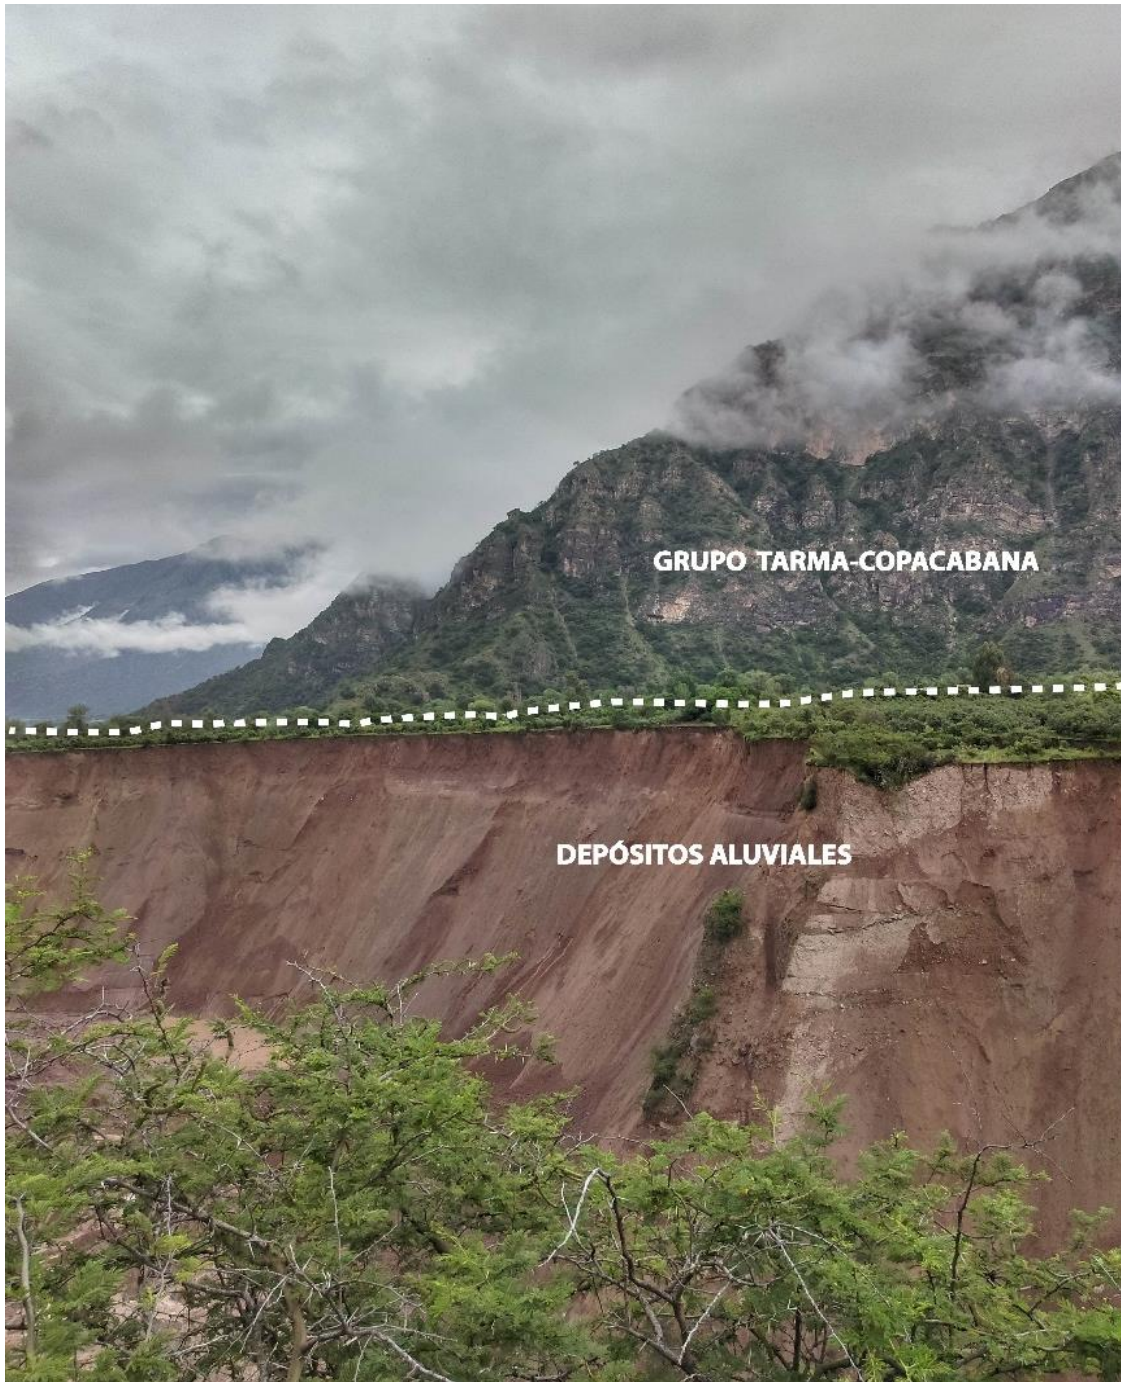
Foto 1. Afloramiento del Grupo Tarma-Copacabana y en primer plano secuencias aluviales en el sector Ninabamba (terrazas).

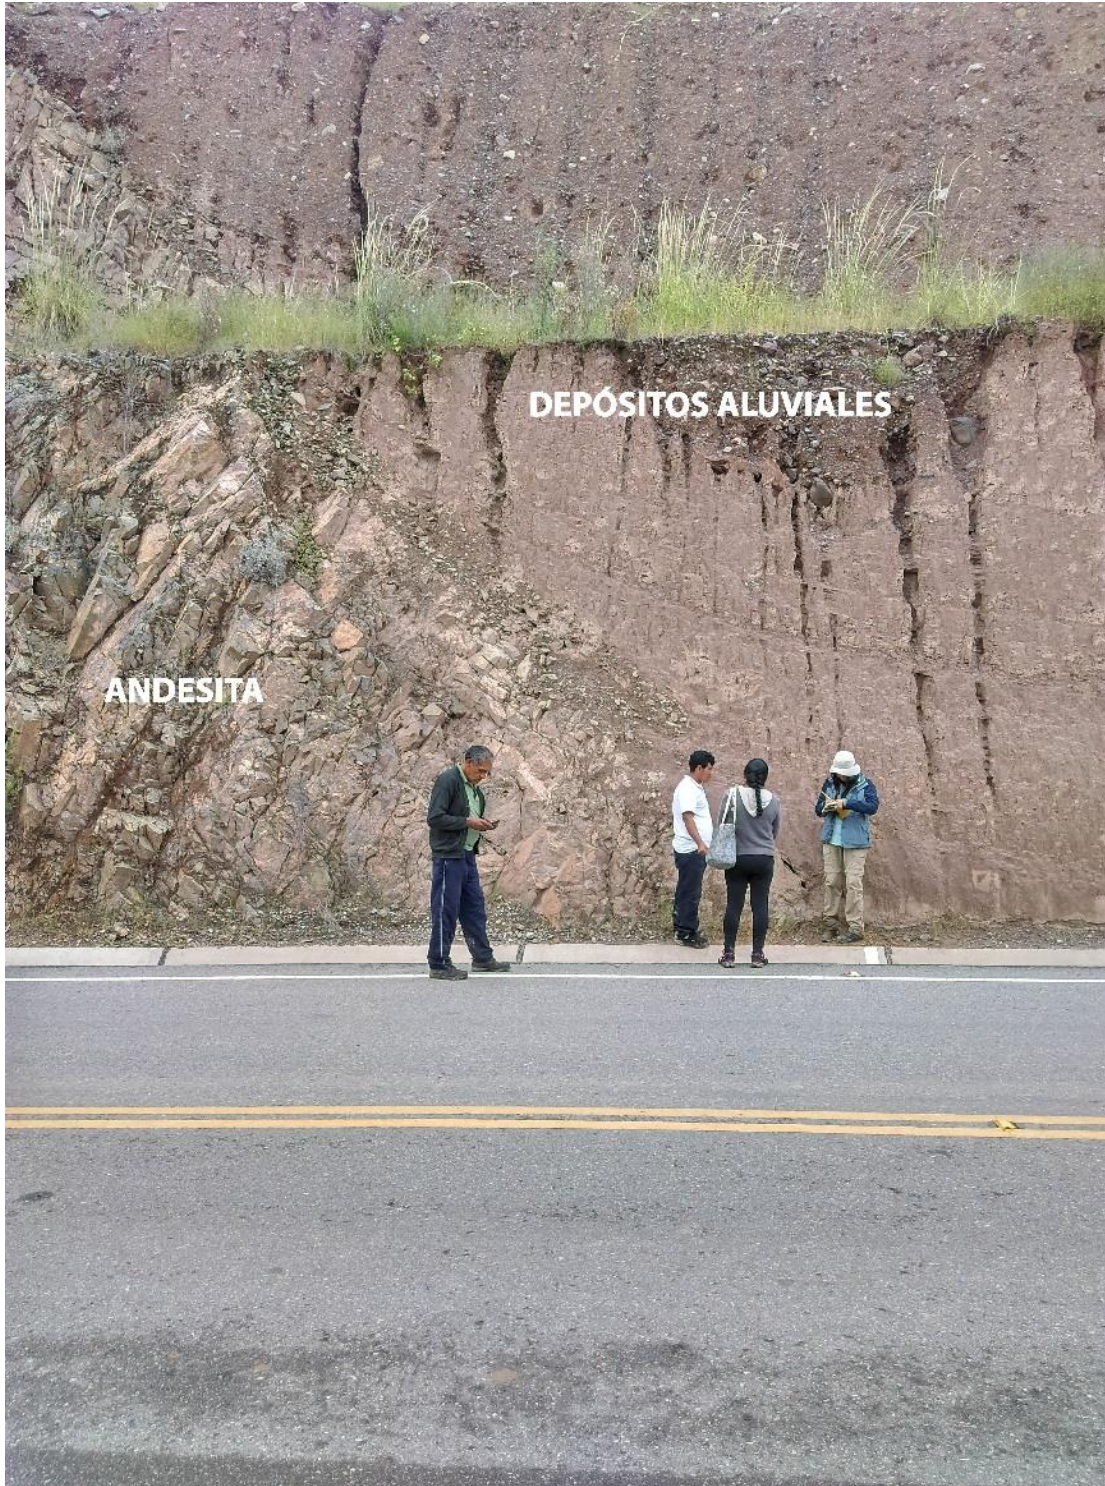
Aflora al sureste del puente Pampas. Se trata de un afloramiento andesítico porfírico altamente fracturado (foto 2), de color gris a gris claro, con granularidad parcialmente afanítica. Presenta textura porfírica, con fenocristales de plagioclasas anfíboles y biotitas. De acuerdo a Marocco, *et al.* 1996, estos cuerpos se encuentran intruyendo indiferentemente a las series del Grupo Tarma - Copacabana.

Foto 2. Afloramiento de andesitas y secuencia de terrazas aluviales expuestas en el talud de la carretera Ayacucho-Apurímac, al sur del puente Pampas.

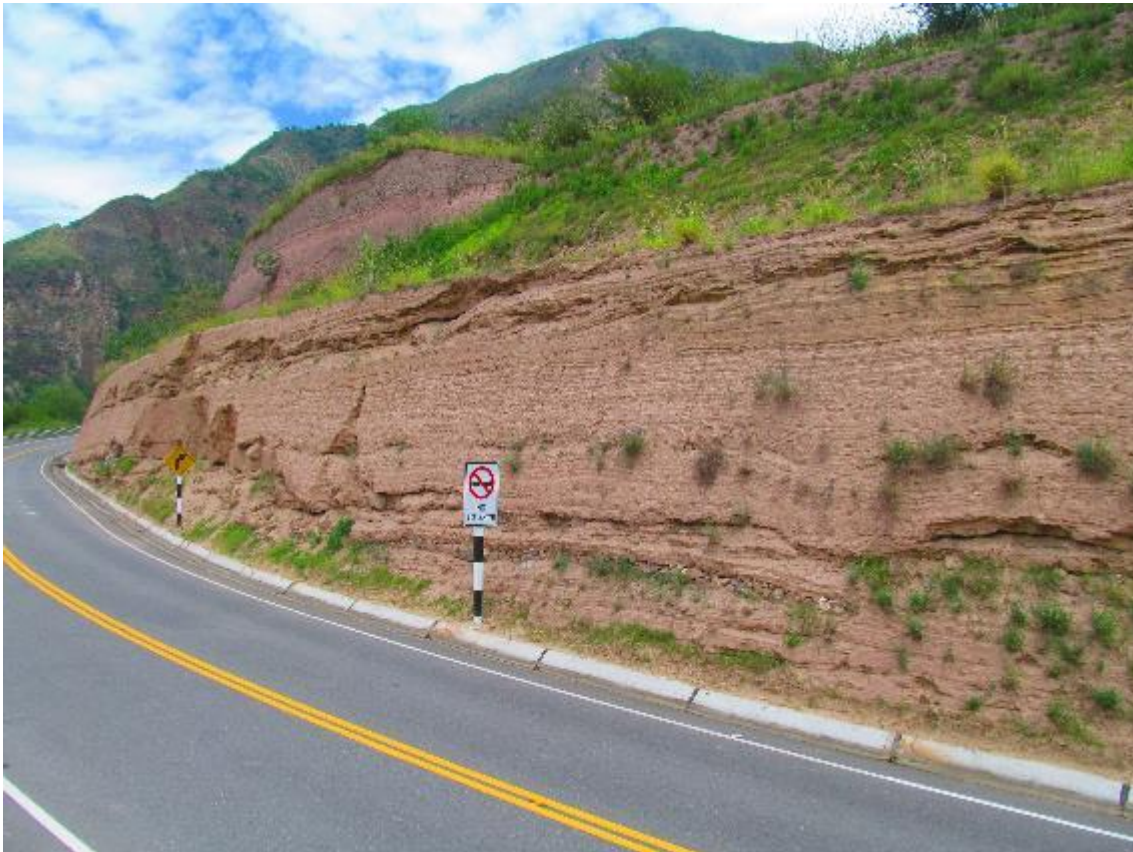
Los depósitos propios del río Pampas son secuencias de ríos proximales entrenzados. En los niveles relativamente antiguos, conforman terrazas dominantes de 10 a 20 m. En el curso actual del río Pampas, es frecuente encontrar intercalaciones de sedimentos finos (foto 3) que atestiguan períodos en los deslizamientos (o derrames volcánicos) que represaron el curso del río.

Foto 3. Secuencias de sedimentos finos cercanas a la desembocadura del río Jajamarca.

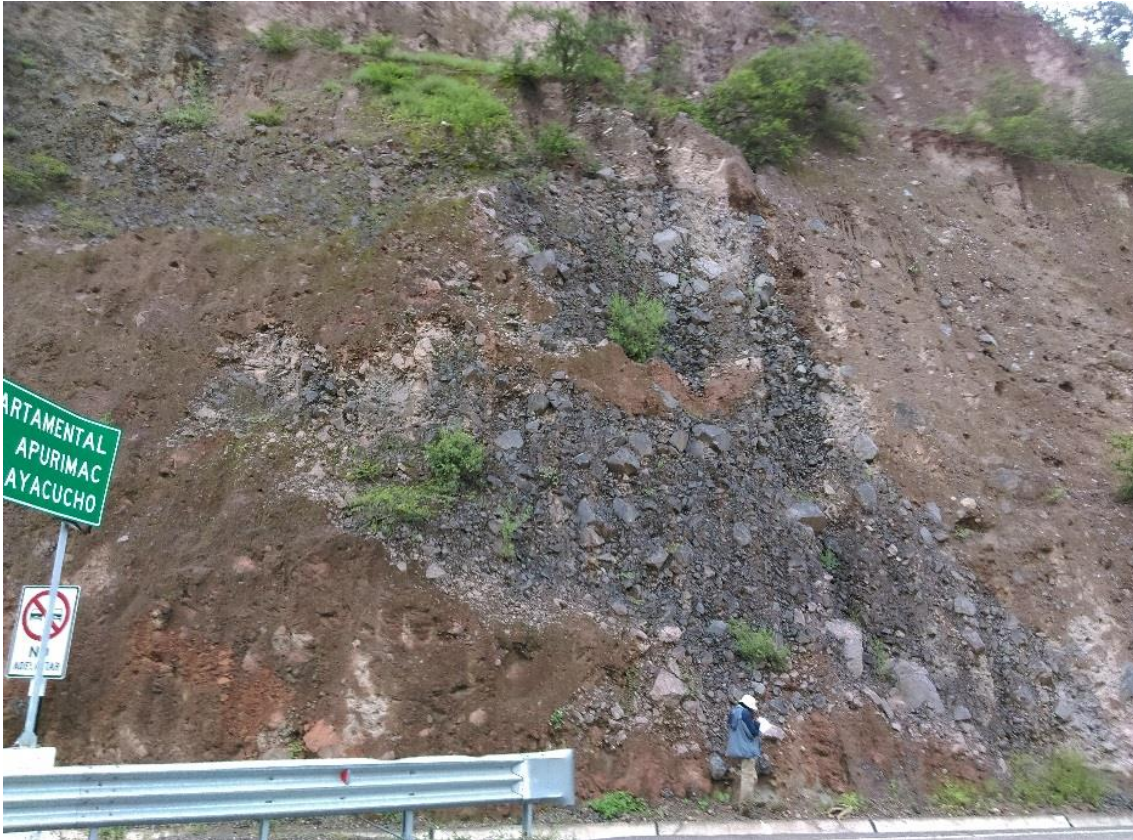
Es posible hallar depósitos de aluviones antiguos en la zona del puente Pampas, dichos depósitos se encuentran bien compactados y en contacto con depósitos de avalancha (foto 4).

Foto 4. Depósitos aluviales en contacto con depósitos de avalancha en el puente Pampas.
