Informe Técnico N° A6795

PELIGROS GEOLÓGICOS EN EL SECTOR DE PUCAYACU

Región Huancavelica
Provincia de Tayacaja
Distrito de Salcabamba
Paraje Pucayacu

INGEMMET

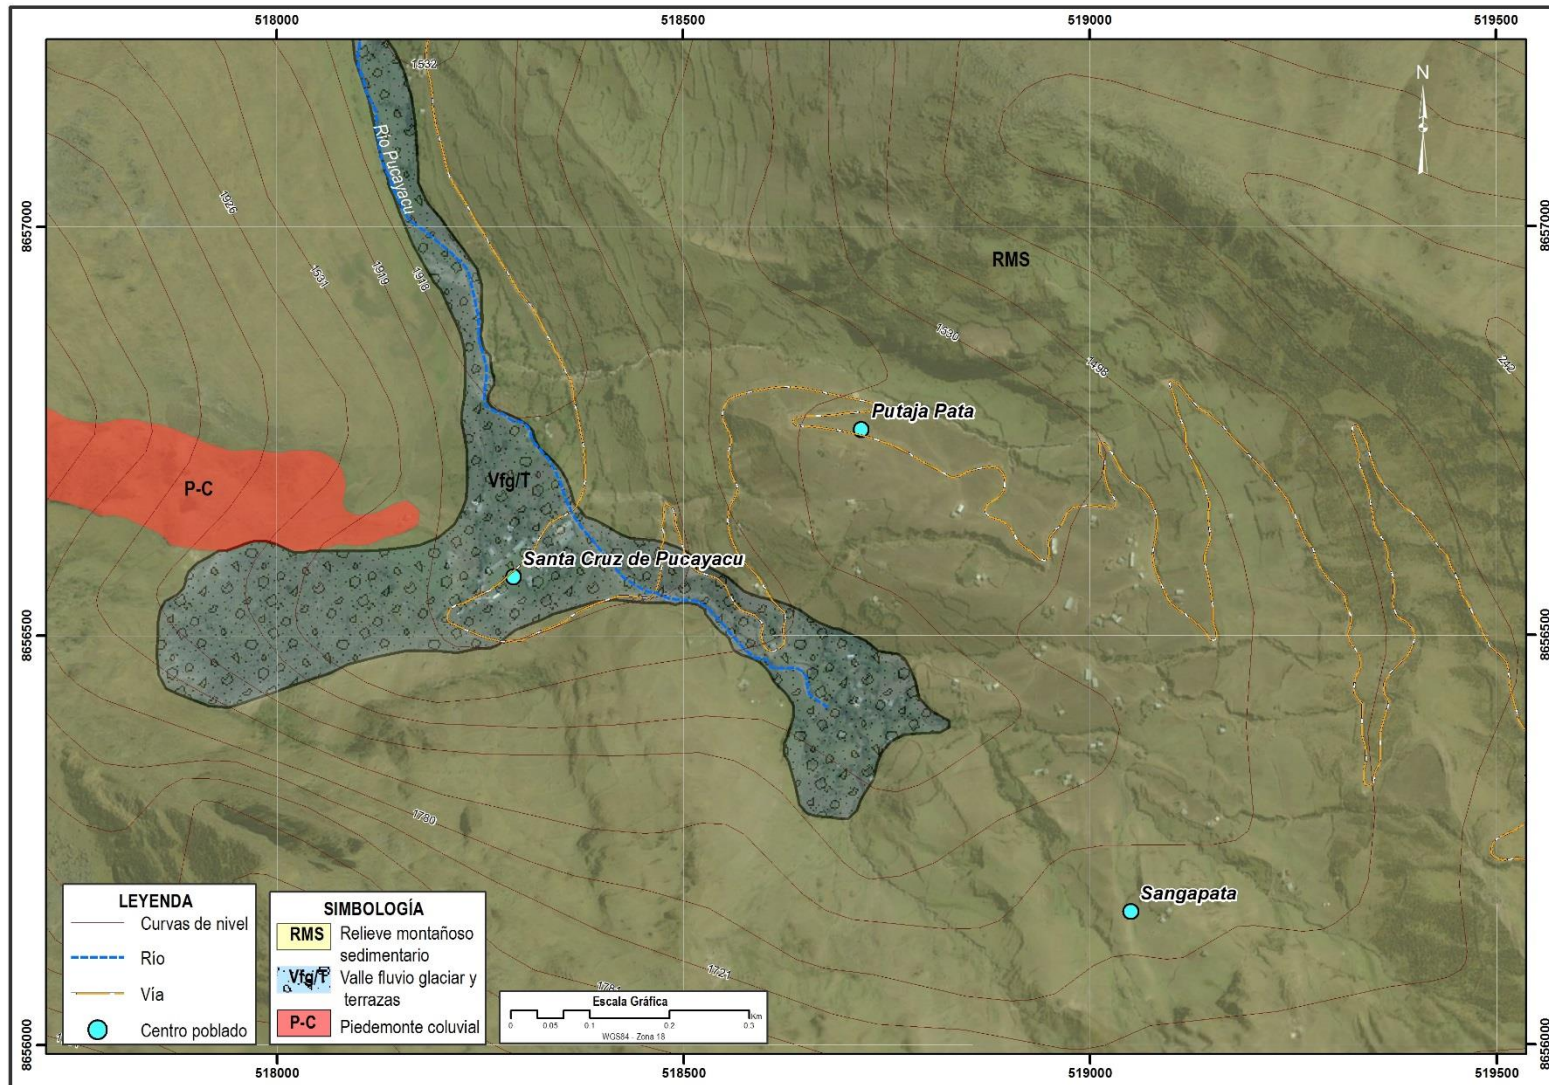
Figura 2. Mapa geomorfológico

En el contexto general, en la zona se encuentran cadenas de montañas en rocas sedimentarias plegadas, disectadas por procesos de erosiones de ladera; además se observó un valle fluvio-glaciar, donde actualmente se encuentra asentado parte el poblado de Pucayacu; como geofomas de depósitos se tienen además terrazas bajas (figura 2 y foto 3).

Las laderas de montañas, presentan pendientes mayores a 25°. Por ello son altamente susceptibles a movimientos en masa.

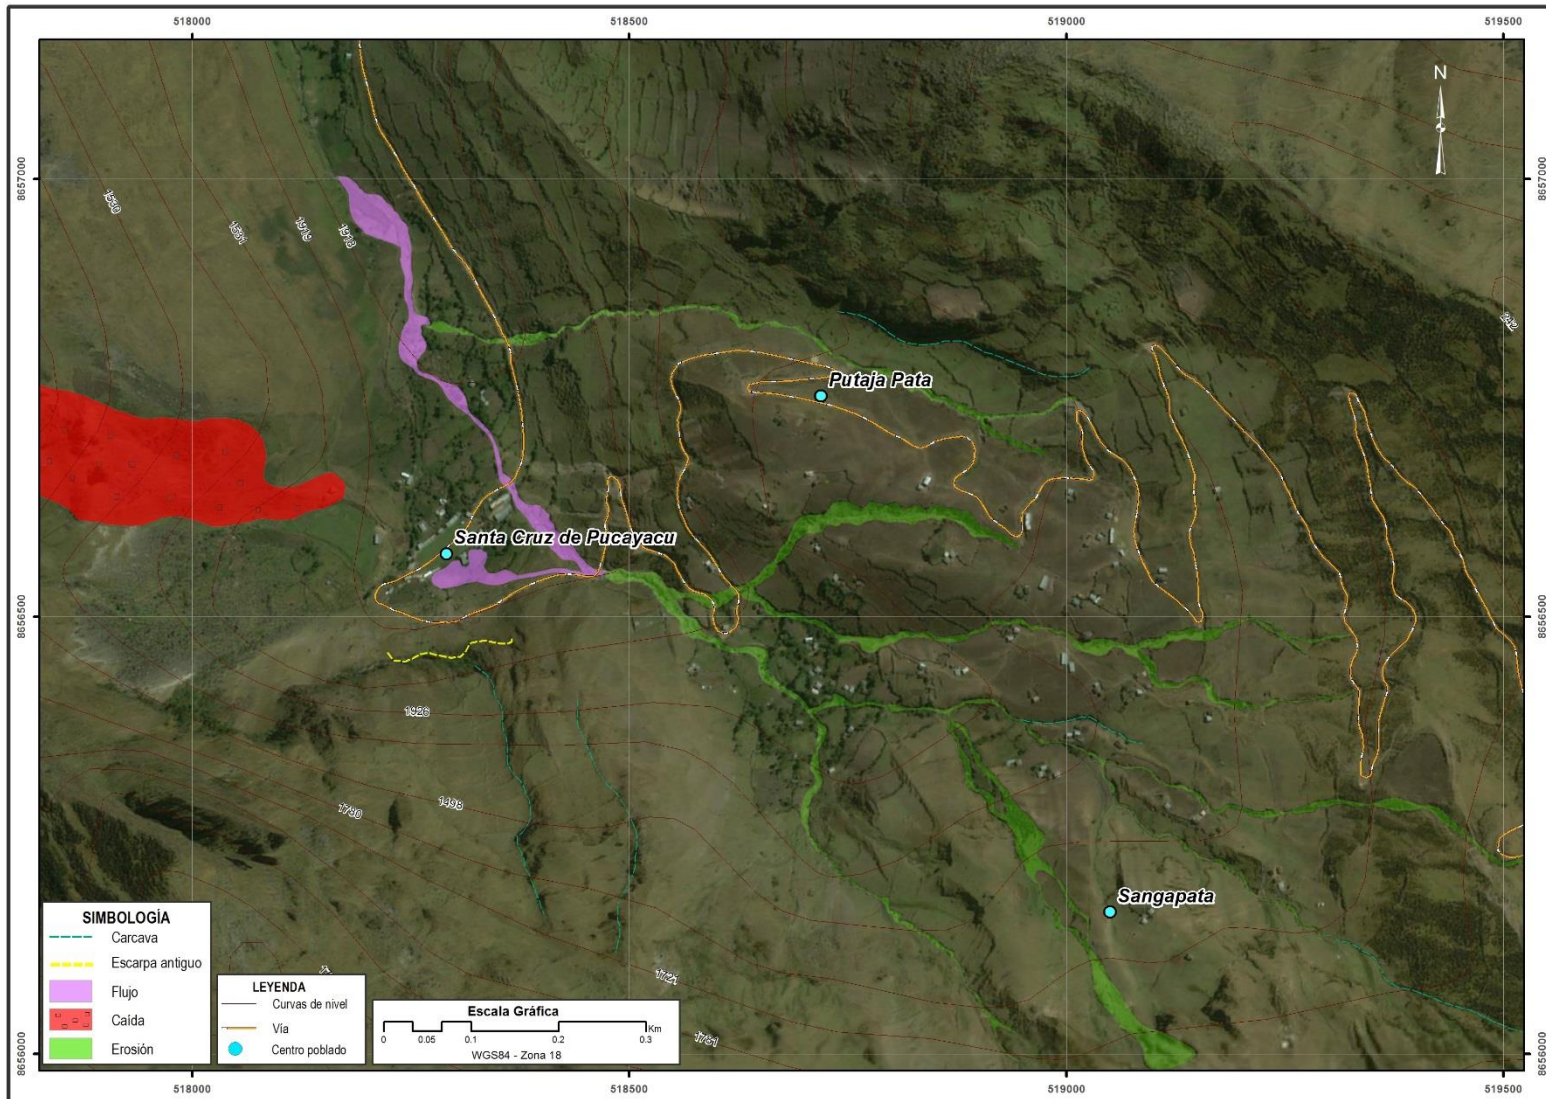
Figura 3. Mapa de peligros geológicos

Según Vilchez y Ochoa (2017), el sector Pucayacu se encuentra en un área de alta susceptibilidad a movimientos en masa, donde se han generado o se pueden generar nuevos deslizamientos, derrumbes o flujos de detritos. En el área se identificaron flujos de detritos y procesos de erosiones de ladera (Figura 3).

- Procesos de erosiones de ladera, que alimentaron con material suelto al cauce de la quebrada principal.
- Roca altamente meteorizada que origina suelos de fácil erosión, que alimentaron el flujo de detritos.
- Roca medianamente fracturada, con fracturas abiertas.
- Pendiente del terreno, las laderas de las montañas tienen pendientes mayores a 25°, esto contribuye que el material suelto en la ladera se desplace cuesta abajo.
