Informe Técnico N° A6570

# Inspección de peligros geológicos en el sector de Virgen del Carmen de Ocopa

Distrito de Lircay, provincia de Angaraes - Región Huancavelica

JUNIO 2011

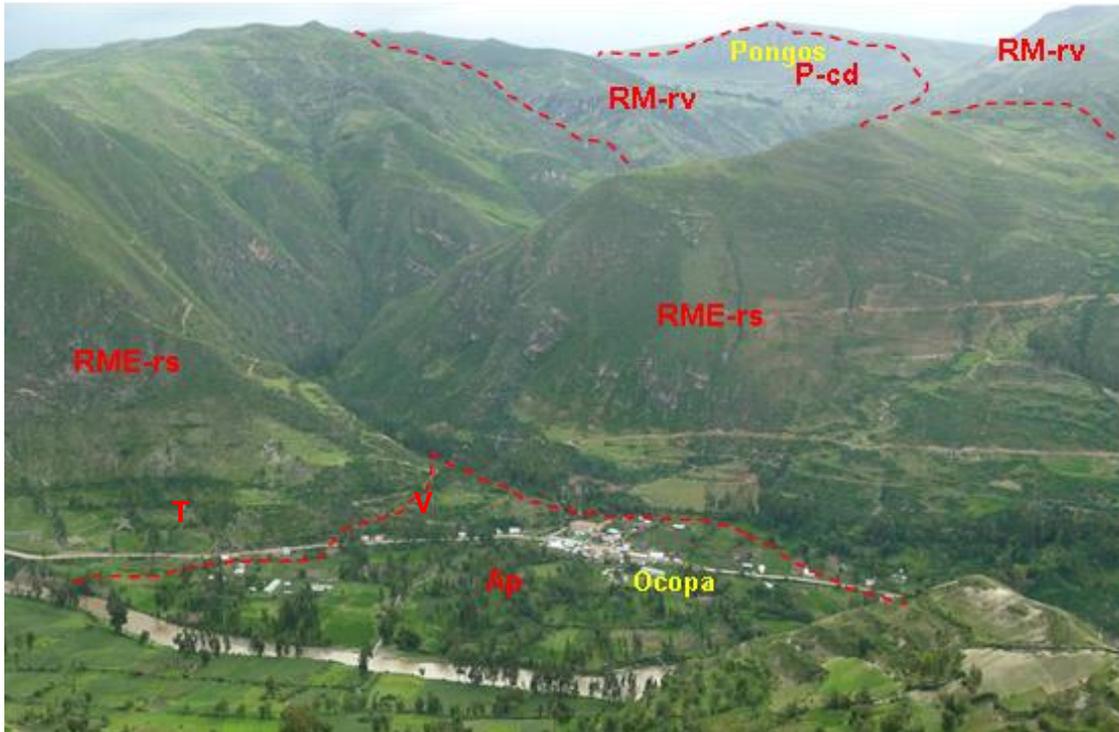
Relieve montañoso erosional- estructural en rocas sedimentarias (RME-rs): Amplia zona de distribución de relieve en el sector de Pongos-Ocopa (Foto 1), expuesta en ambos márgenes del río Lircay, con mayor exposición en la margen derecha (cerros Latapuquio y Balcón). Incluyen laderas de montañas, cuya asociación litológica es principalmente sedimentaria (calizas grises claras del Grupo Pucará). Geoformas que alcanzan alturas mayores a los 300 m respecto al nivel de base local. Estructuralmente se presentan como alineamientos montañosos compuestos por secuencias estratificadas plegadas (anticlinales y sinclinales), con pendientes que varían desde moderadas hasta abruptas o terrenos muy escarpados.

Relieve montañoso en rocas volcánicas (RM-rv): Se expone ampliamente al noroeste de Lircay, sectores de Allato, Pongos, Yanaco y en los cerros Japasa, Cocanaja (Foto 1) entre otros. Paisaje que muestra acumulaciones de materiales volcánicos del tipo de derrames lávicos, piroclásticos (tobas) o intercalaciones de ambos, pertenecientes a las Formaciones Julcani, Chahuarma.

Abanicos proluviales (Ap): Conos y abanicos con ligera pendiente hacia el valle, desde suave (2°) hasta moderadas (10°-15°), formados por acumulaciones en la desembocadura de quebradas o río tributarios. Están compuestos por depósitos de detritos clásticos de tamaños variados. Foto 1.

Terrenos planos cóncavos anegados (Foto N°1) con formaciones vegetales en un ambiente edáfico orgánico; con una condición hídrica de saturación permanente. Se localiza al sureste de Lircay, en la cima del cerro Huanupata, y en los sectores de Escalera Pata y Escalera Cucho (al Sur de Pongos).

**Foto 1.** Vista panorámica de la geomorfología de Pongos – Virgen del Carmen de Ocopa. Relieve montañoso erosional-estructural en rocas sedimentarias (RME-rs), relieve montañoso en rocas volcánicas (RM-rv), piedemonte coluvio-deluvial (P-cd), abanico proluvial (Ap), fondo de valle (V) y terrazas (T). (Foto: Medina L., 2010).

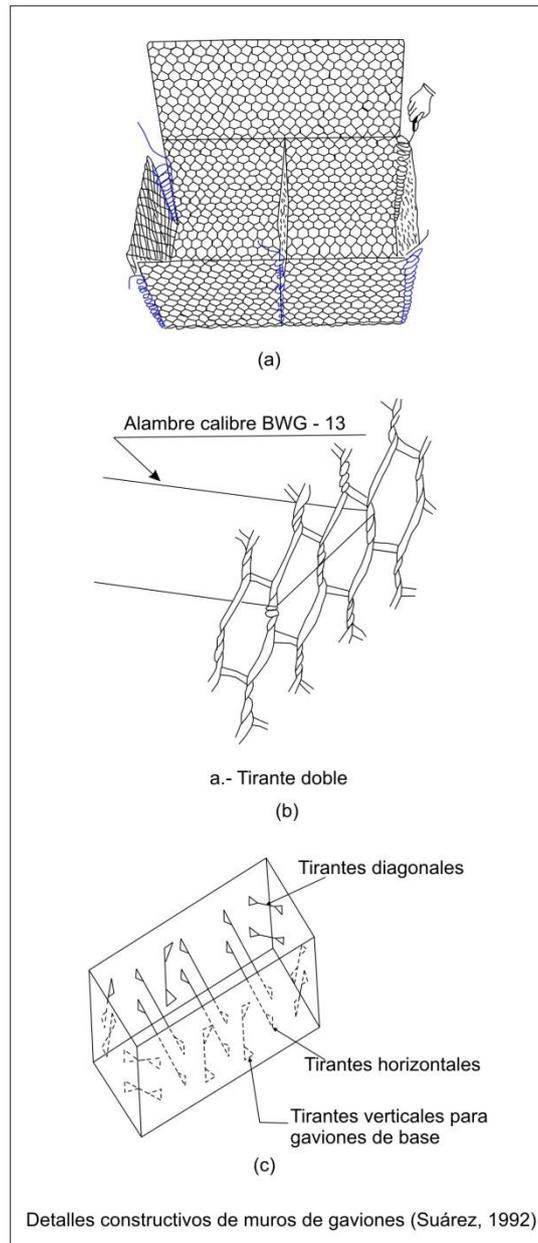
Figura 2: Muro de gaviones.

3. Entre las alternativas a considerar para realizar los trabajos de encauzamiento del río Lircay se tienen:
  - a) Construcción de gaviones, cuyo diseño debe de considerar una altura mayor a la altura que alcanzaron las aguas en las últimas inundaciones (superior a los 2,9 m), además de que estos deben estar debidamente cimentados (Figura 2).

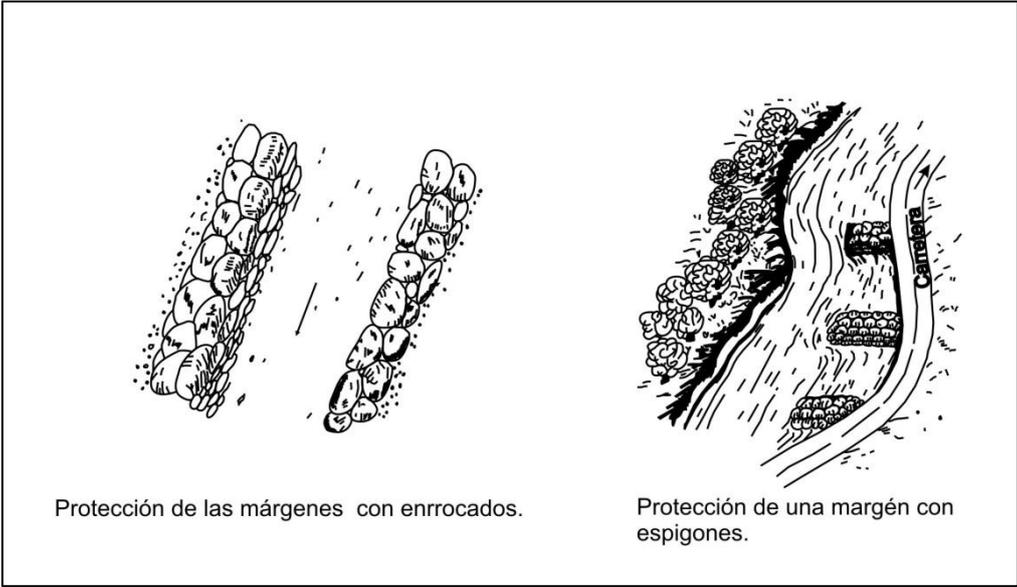
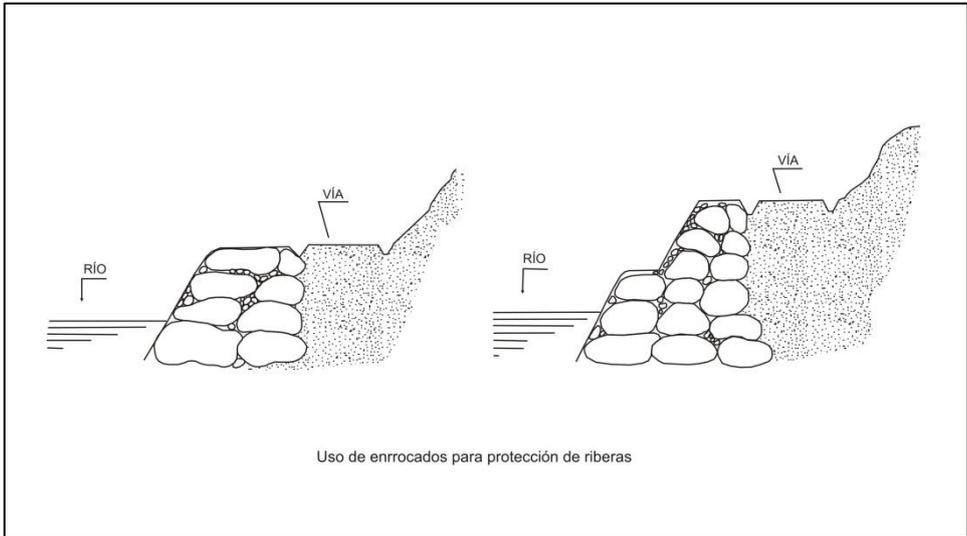
Figuras 3 y 4: Enrocados y espigones utilizados para defensas ribereñas.

- b) Colocación de enrocados y espigones en la margen izquierda del río Lircay, que sean capaces de resistir los caudales excepcionales que discurren por este (Figuras 3 y 4).

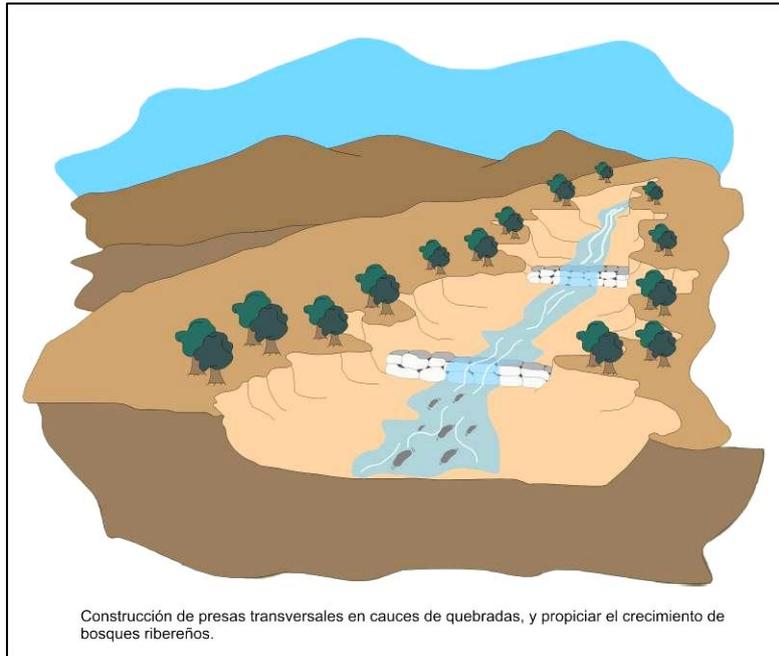
Figura 5: Presas de roca transversales al cauce de quebradas y torrenteras.

10. Para controlar los efectos de posibles flujos de detritos (huaycos), se puede construir diques de concreto o de mampostería, transversales al curso de la quebrada Poncoshuayjo (Figura 5). El diseño de los diques debe incluir orificios que permitan el paso del agua y de materiales finos.
