Informe Técnico N° A6794

# INSPECCIÓN TÉCNICA GEOLÓGICA DEL ANEXO PUEBLO NUEVO

Región Lima  
Provincia de Yauyos  
Distrito de Chocos  
Anexo Pueblo Nuevo

**ABRIL  
2018**

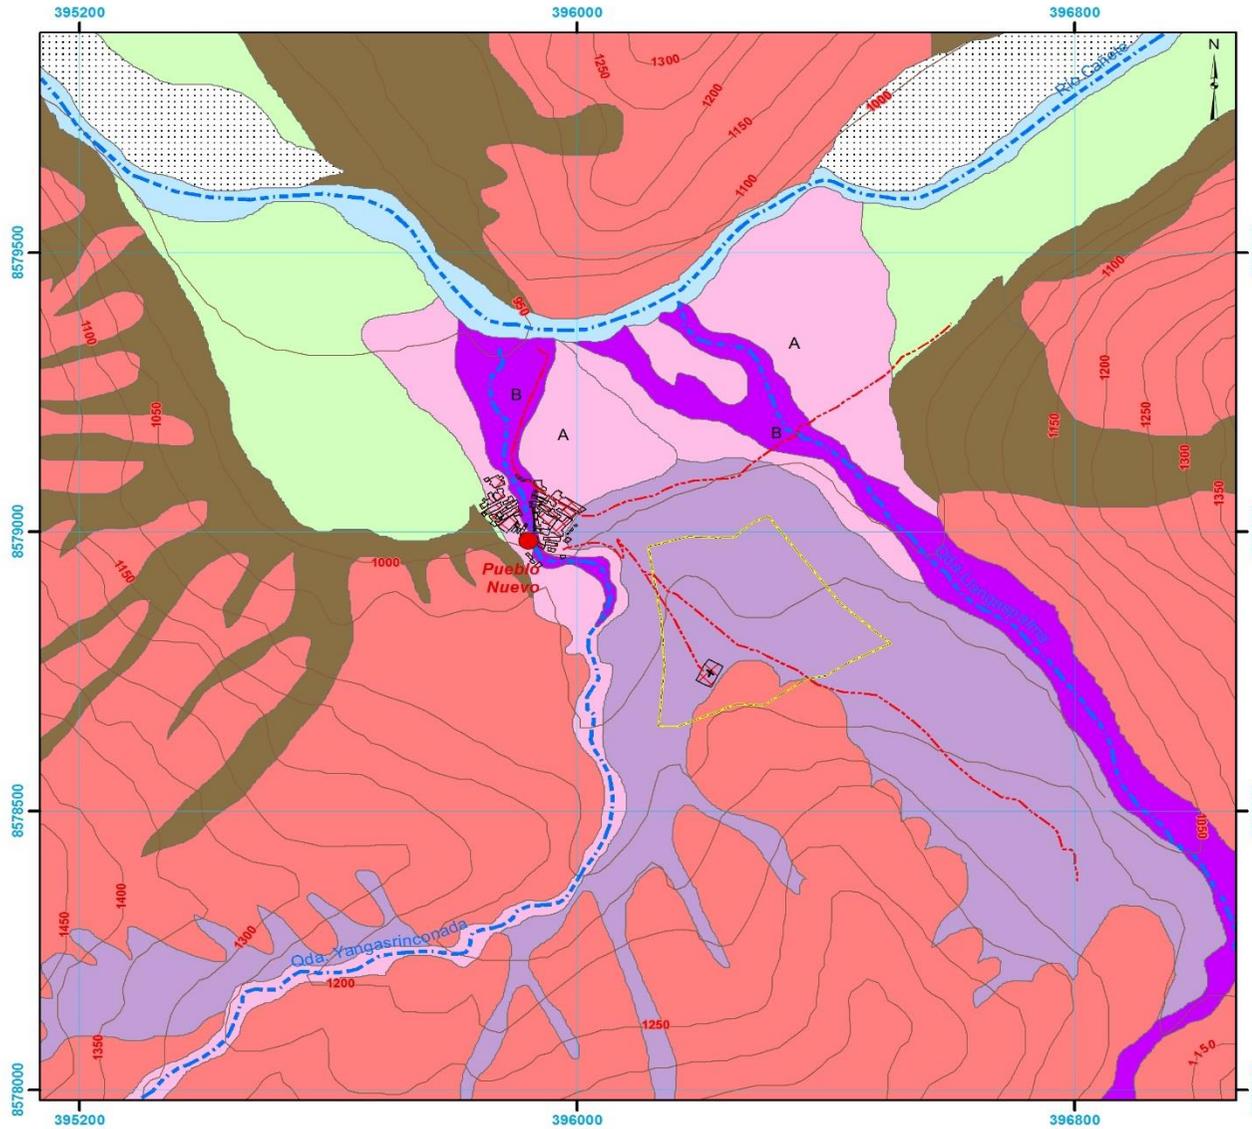
Figura3. Unidades geomorfológicas y procesos geodinámicas

Por las condiciones geológicas: morfología, pendiente del terreno, rocas de mala calidad, fracturamiento de la roca, suelo generado de fácil remoción, el área se considera como de alta susceptibilidad a movimientos en masa,
