Informe Técnico N° A6709

# EVALUACIÓN DE PELIGROS GEOLÓGICOS EN EL POBLADO DE ACOCHACA

Región Ancash  
Provincia Asunción  
Distrito de Acochaca

EVALUACIÓN DE PELIGROS GEOLÓGICOS EN EL POBLADO DE ACOCHACA, DISTRITO DE ACOCHACA, PROVINCIA DE ASUNCIÓN, DEPARTAMENTO DE ANCASH

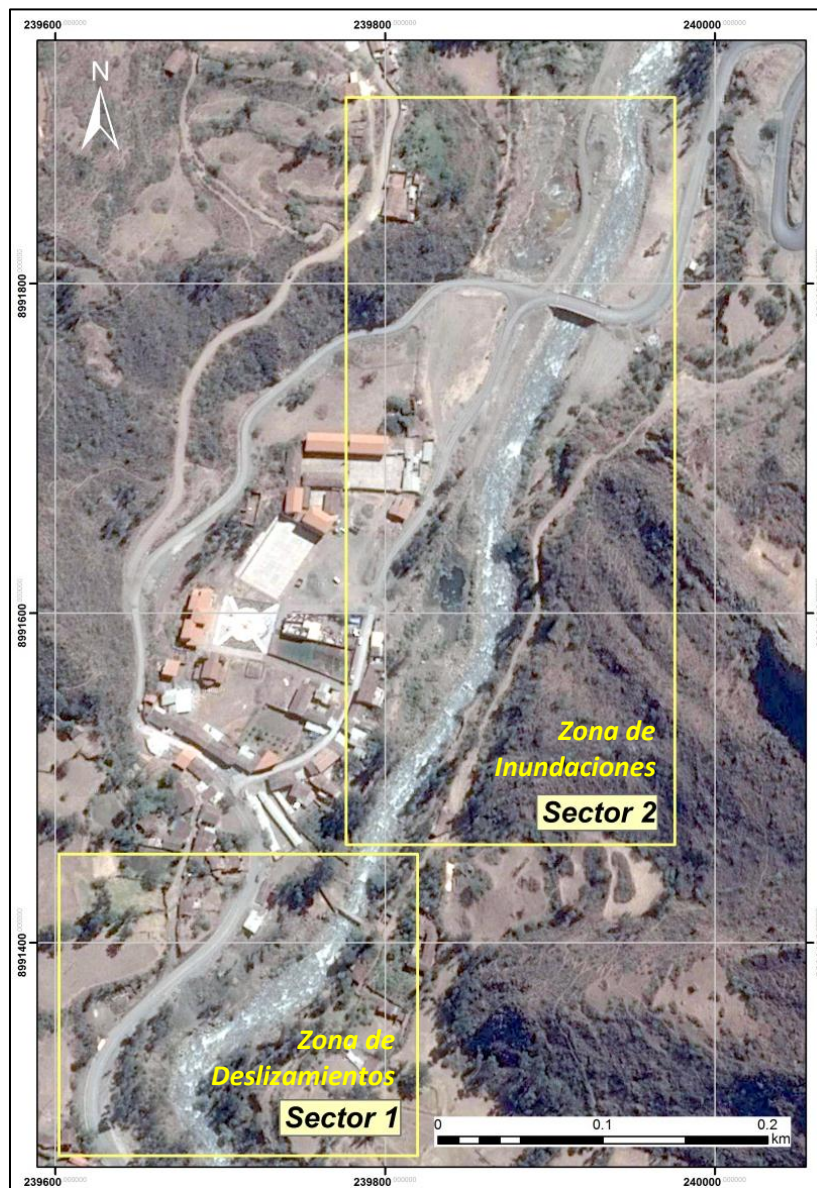
Fig. 3: Sectorización en la zona de estudio.

La zona de estudio se ha dividido en dos sectores claramente diferenciados por sus características geomorfológicas y geodinámicas (fig. 3).

## SECTOR 1 (Zona de deslizamientos)

## SECTOR 2 (Zona de inundaciones)

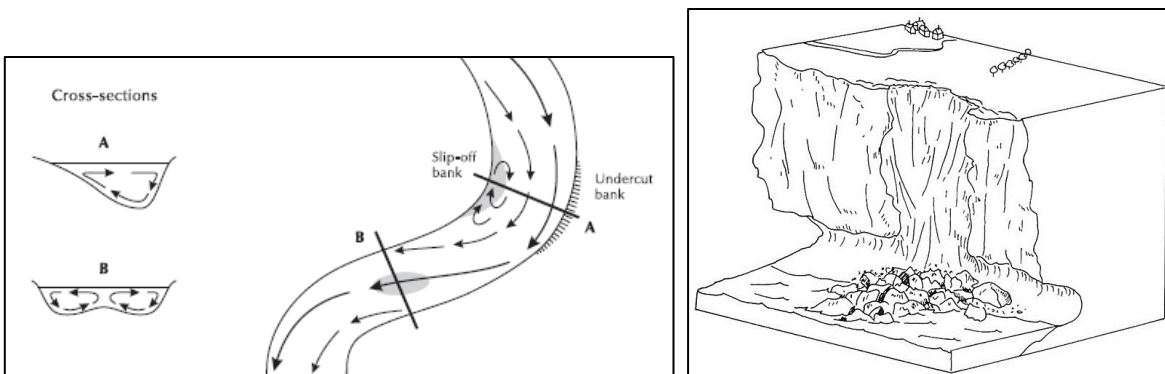
Estas características hacen que en este sector el río Acochaca sea más sinuoso, y por lo tanto en periodos de crecida del caudal, el poder erosivo se incremente y erosione los depósitos proluviales, tal como lo muestran las figuras 4 y 5.

**Figs. 4 y 5:** Izquierda, vista en planta de la dinámica fluvial en cauces sinuosos (Huggett, 2007), Derecha, esquema de un socavamiento lateral, que origina derrumbes y deslizamientos (PMA, 2007).
