INFORME TÉCNICO N° A 6727

EVALUACIÓN DE PELIGROS GEOLÓGICOS SECTOR PUCUTO – PUCUTO CENTRO (ANTA) - PALERMO

(Distrito El Carmen, Provincia Churcampa, Región Huancavelica)

Octubre 2016

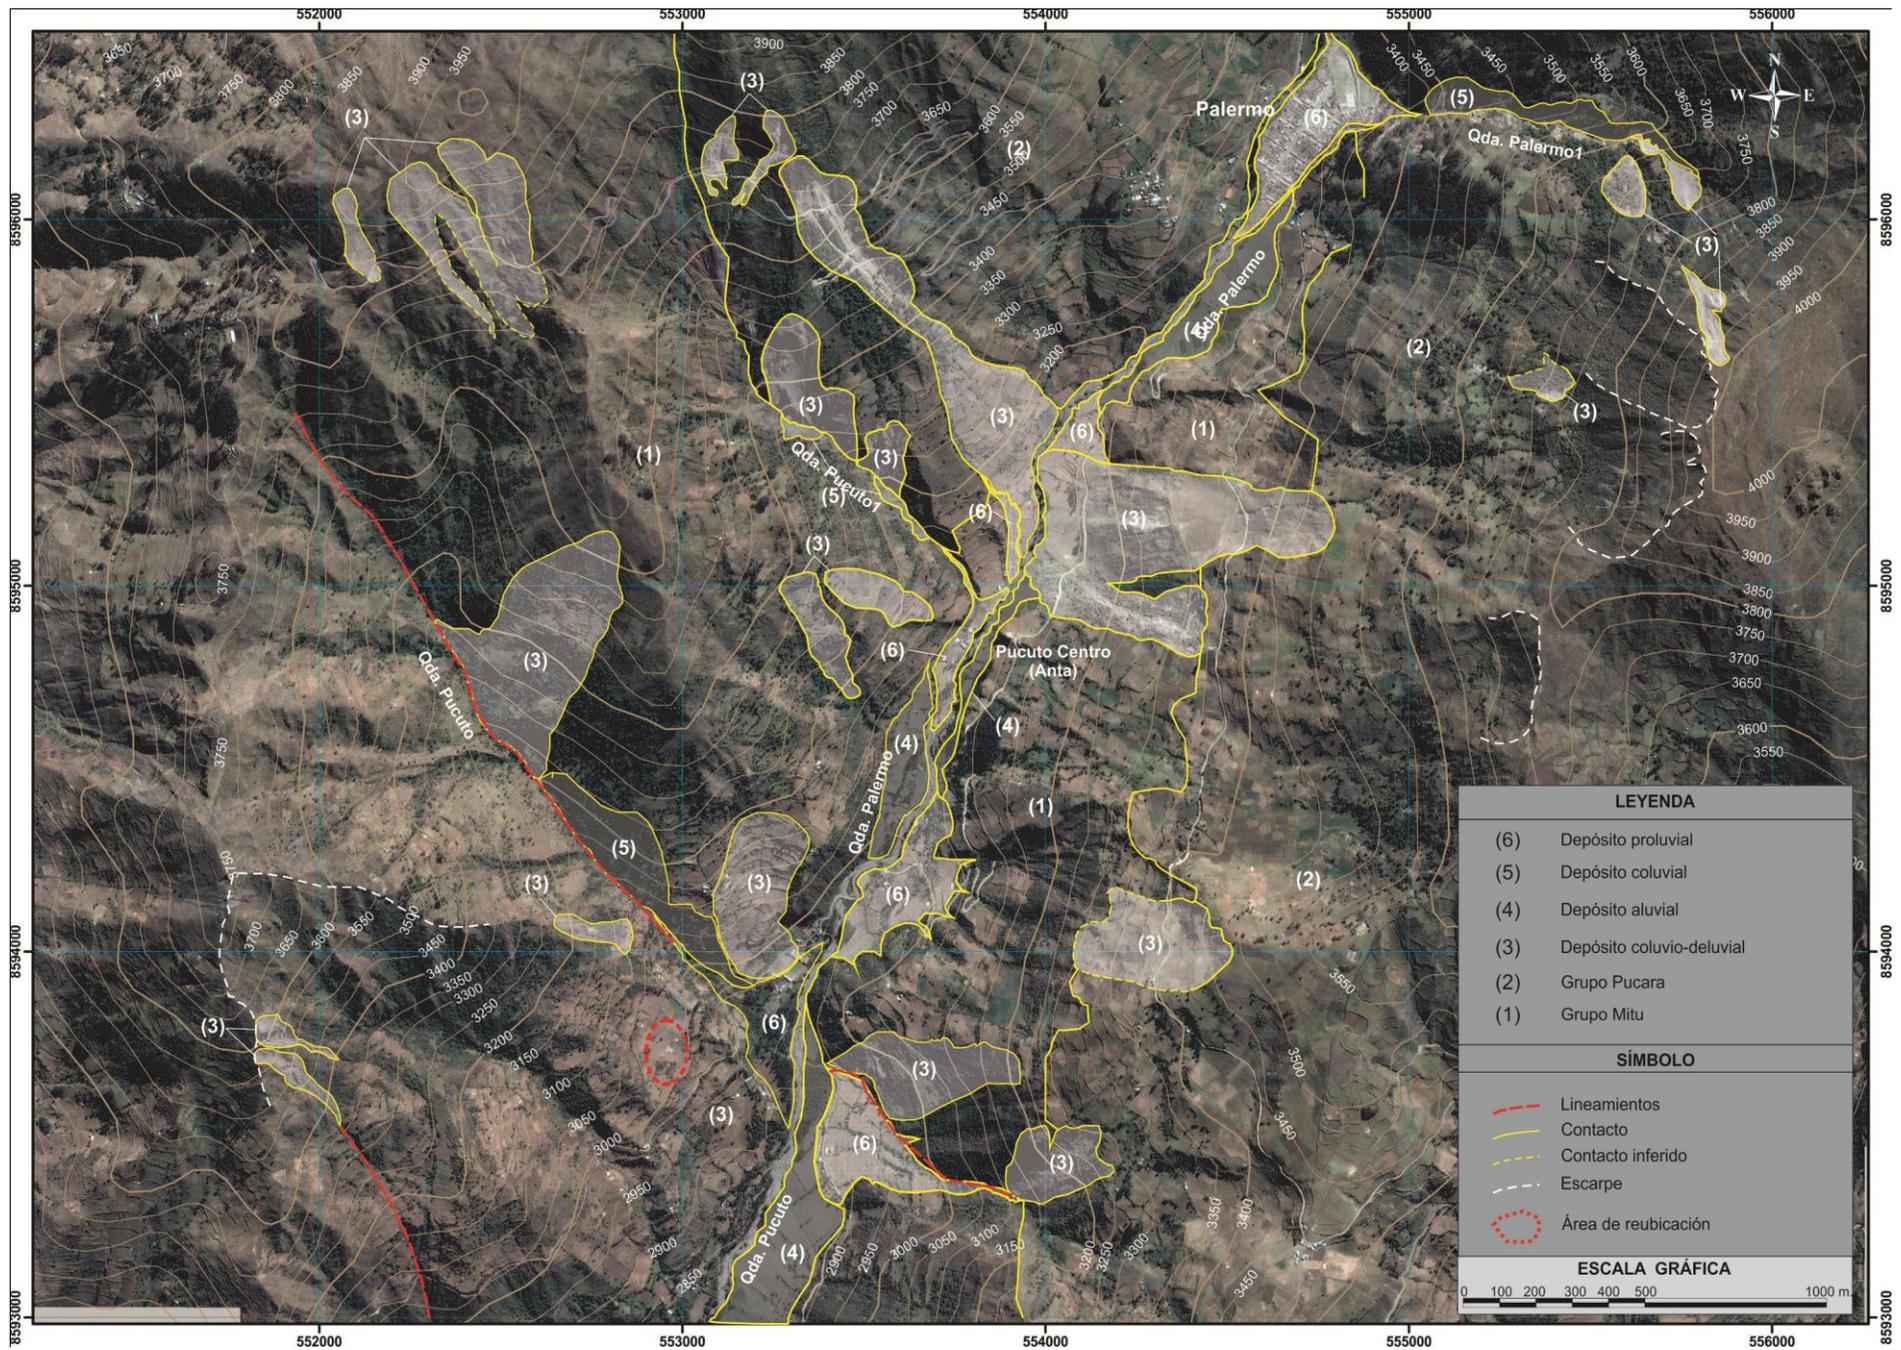
Figura 2. Unidades geológicas diferenciadas en el sector Palermo-Pucuto Centro (Anta)-Pucuto, en una imagen satelital

De acuerdo al mapa geológico realizado por Morche y Larico (1997), en este sector afloran secuencias sedimentarias de edades paleozoicas (Grupo Mitu) y mesozoicas (Grupo Pucará), así como depósitos recientes (figura 2).

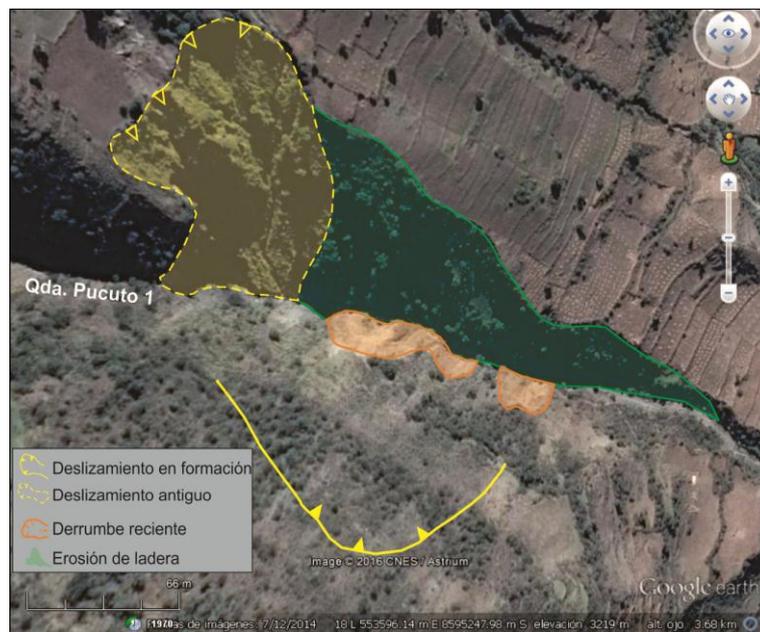
Figura 5. Imagen satelital, parte media de la quebrada Pucuto1.

Por lo observado en el terreno, se tiene evidencias para afirmar que se está generando un deslizamiento rotacional (foto 6). En el momento de la inspección la escarpa principal tenía una longitud de 50 m, con un salto variable entre 1,70 a 0,50 m, de forma semicircular, no se apreciaron grietas por detrás de la escarpa principal, pero se están generando agrietamientos en el terreno por debajo de la escarpa principal.

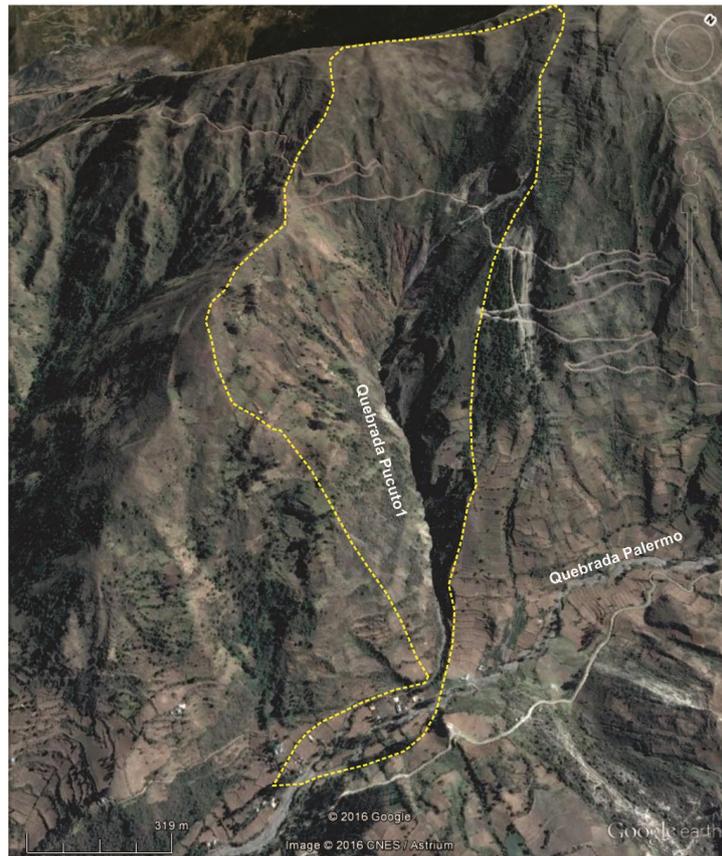
La cuenca de recepción tiene forma alargada, con varios ramales. Presenta un cauce principal, en la cuenca media-alta tiene dirección hacia el norte, en la parte media a baja cambia hacia el NO-SE (figura 8). Los afluentes se disponen en forma paralela y dendrítica, controlados por el fracturamiento de la roca. Sobre ellos se encuentra material suelto de antiguos movimientos en masa, fáciles de remover.

Figura 8: Se muestra la forma de la cuenca que tiene la quebrada Pucuto1. En la desembocadura el ancho de cauce varía entre 10 y 15 m.

El cauce de esta quebrada tiene un recorrido de 2 250 m, sus pendientes varían, en la cabecera con 30° disminuyendo bruscamente hacia la parte media, entre 15 a 10° y llegando hasta la desembocadura con pendientes menores a 2°.

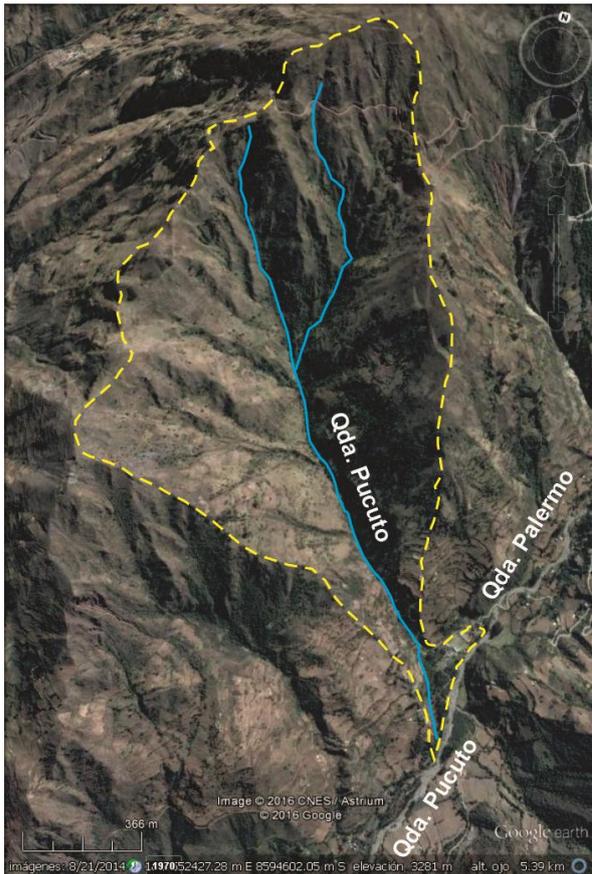
La cuenca de recepción tiene forma cónica, con varios ramales, presenta un drenaje dendrítico y paralelo (figura 9). En la cuenca media, el lado derecho, tiene un ensanche mayor que el lado izquierdo, esto puede deberse por la disposición litológica.

Figura 9. Quebrada Pucuto. Muestra una forma cónica.

En la desembocadura de la quebrada se formó un abanico, producto de un depósito de flujo de detritos, llegando a represar la quebrada Pucuto, posteriormente erosionado.

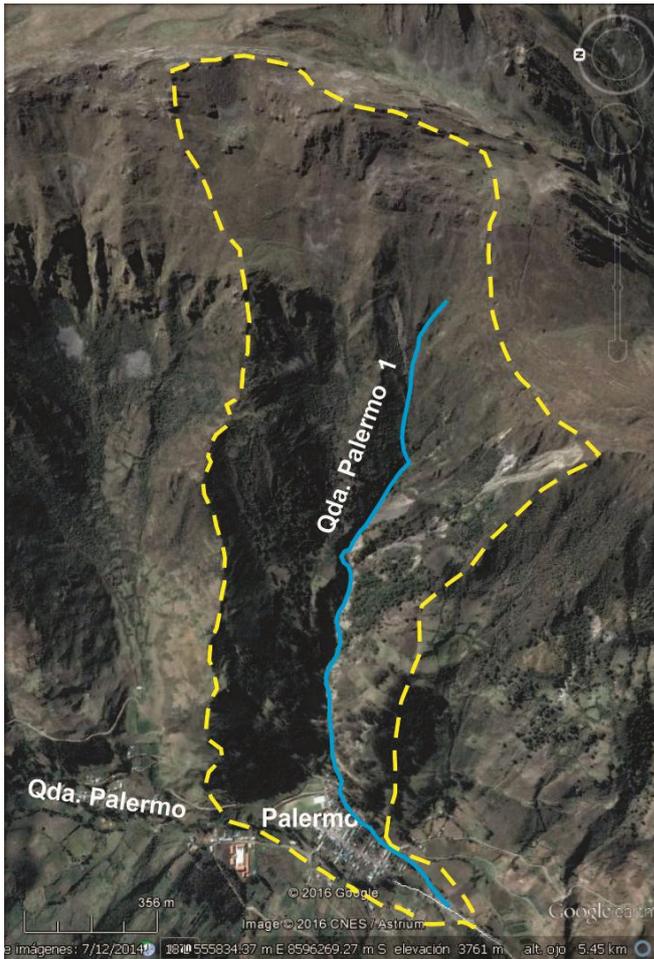
Esta quebrada se encuentra en la margen izquierda de la quebrada Palermo. En líneas generales es de forma alargada (figura 10). La cuenca alta ligeramente ovalada, la cuenca media en el lado izquierdo ligeramente alargada. El cauce principal desde la parte baja a alta tiene dirección este-oeste, en la desembocadura cambia de dirección

En ambas márgenes de la quebrada se aprecian avalanchas de rocas, derrumbes, procesos de erosiones de ladera, que alimentan con material suelto al cauce de la quebrada.

Figura 10. Quebrada Palermo1. Muestra la forma alargada que tiene en líneas generales.

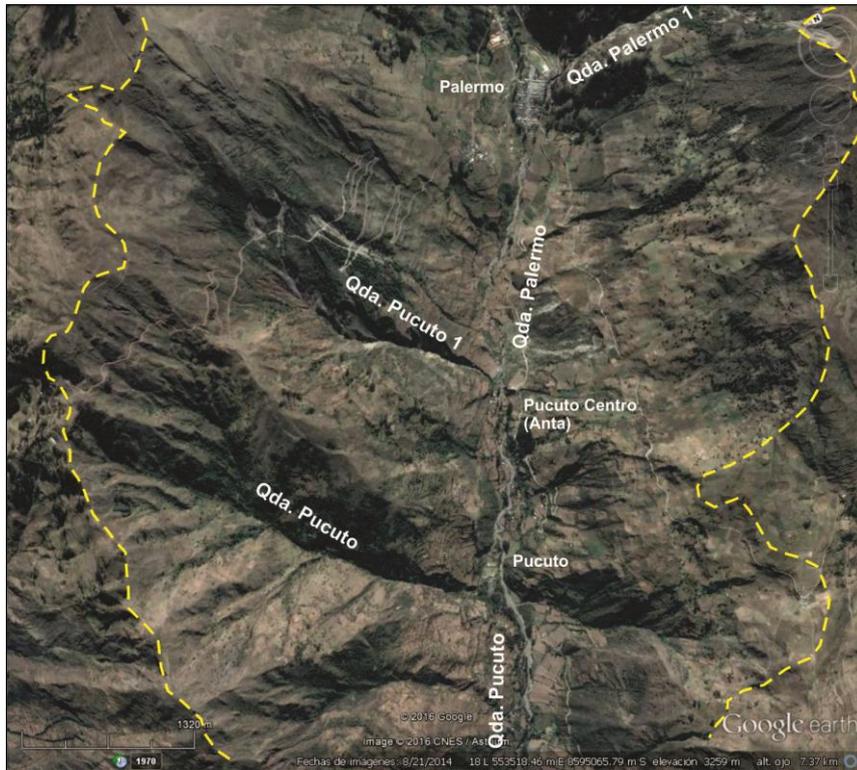
Figura 11. Se muestra el sector de Palermo-Pucuto Centro (Anata) –Pucuto.

En este tramo la quebrada recibe aporte de varios afluentes ubicados en ambos márgenes, por la izquierda tenemos las quebradas Pucuto y Pucuto1; por la derecha la quebrada Palermo1 (figura 11).

catastróficas para las viviendas que se encuentran en su cauce. El flujo sería muy violento y gran cantidad de arrastre de material.

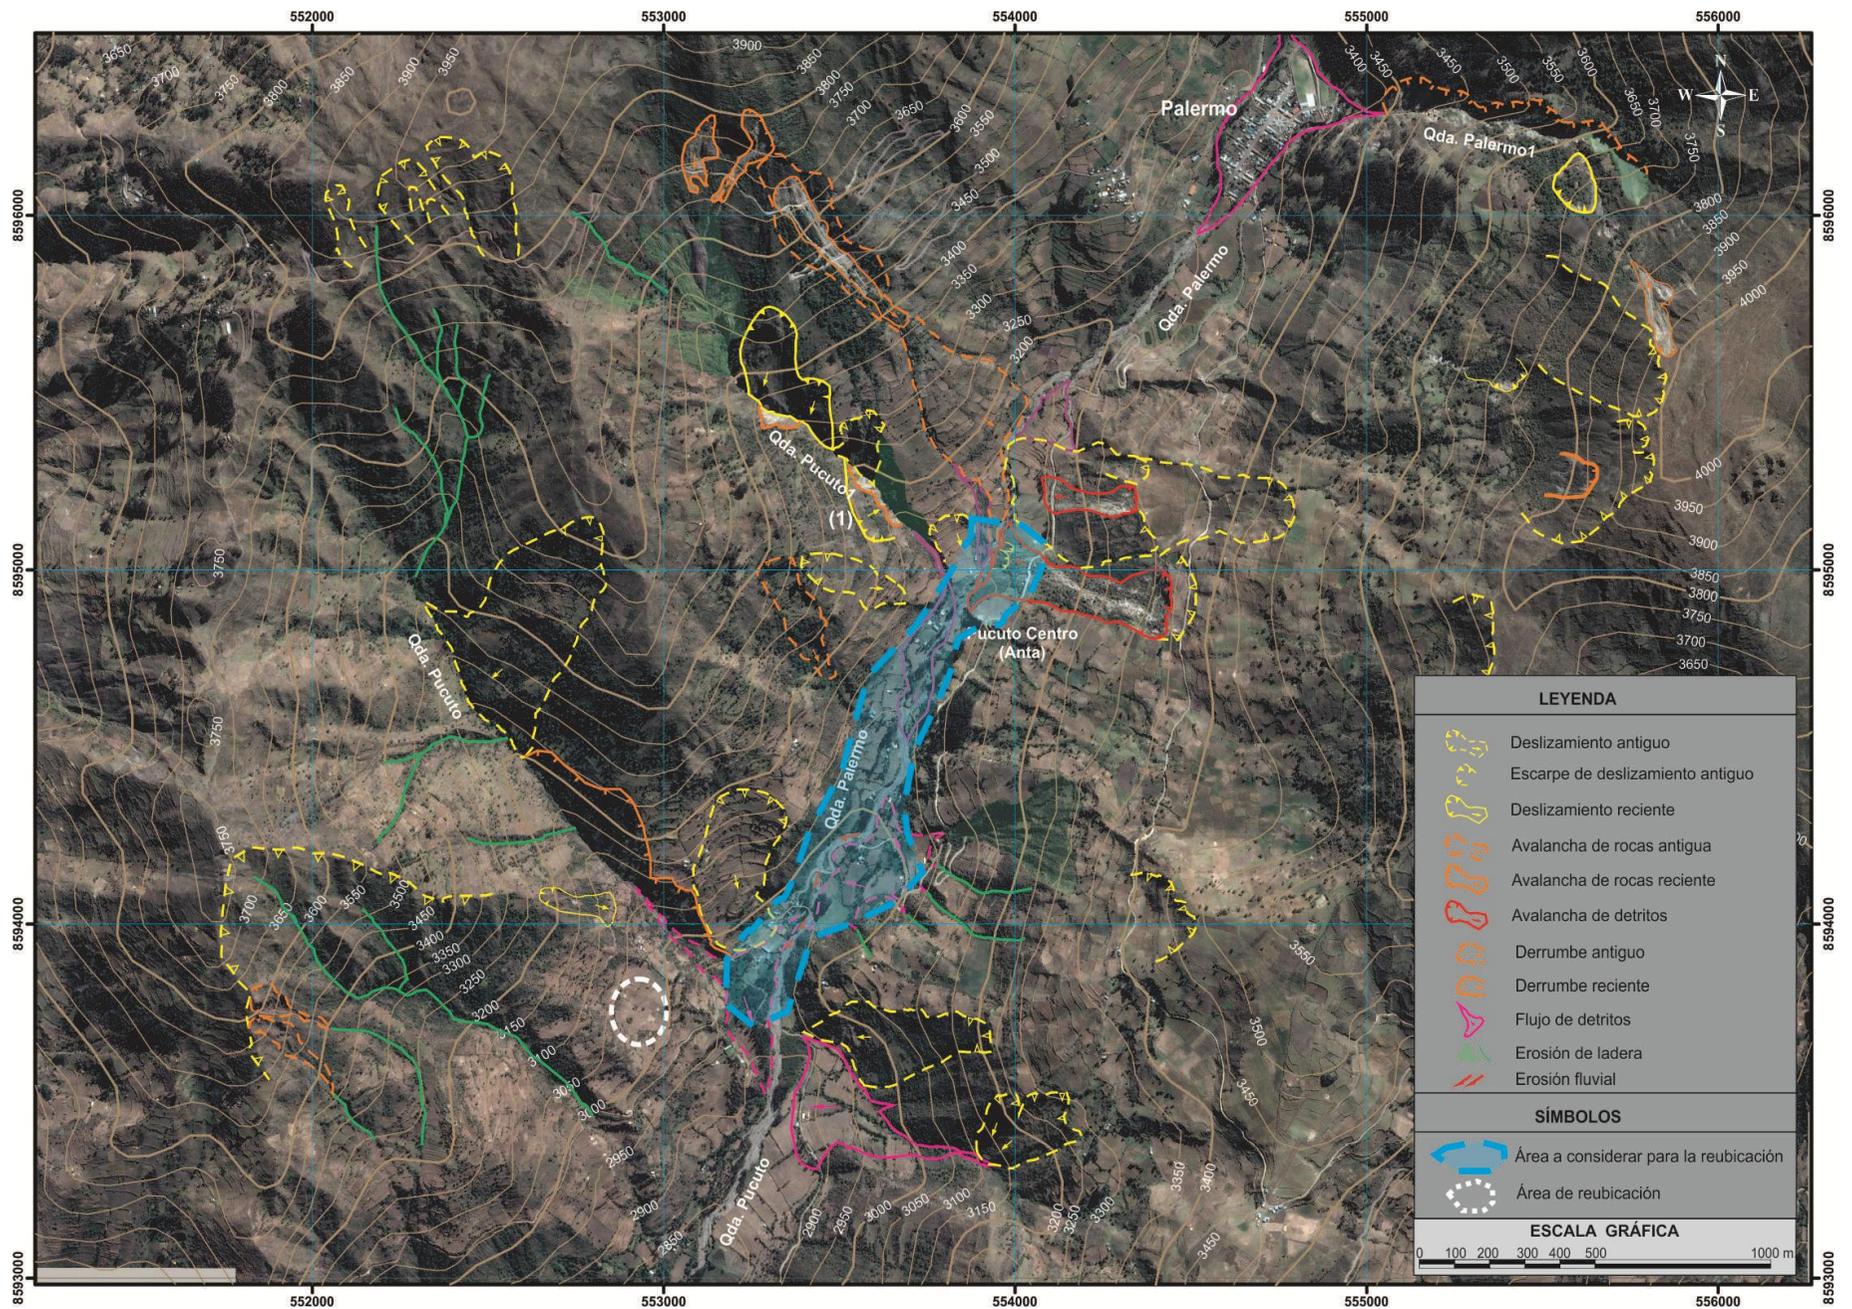
La infraestructura ubicada en ambas márgenes de las quebradas Palermo-Pucuto, en caso de un represamiento de ellas, ya sea por flujo de detritos o deslizamiento, y se presentarse un desembalse violento afectaría la infraestructura que se encuentra sobre ellas. Por ello con fines preventivos las viviendas e infraestructura que se encuentra asentada sobre estas terrazas sean reubicadas.

Figura 16. Se muestra el área afectada, para reubicación
