INFORME TÉCNICO N° A6730

**“EVALUACIÓN DE PELIGROS GEOLÓGICOS
SECTOR CERRO SAN CRISTÓBAL”**

(Distrito Pampas, Provincia Tayacaja, Región Huancavelica)

Noviembre 2016

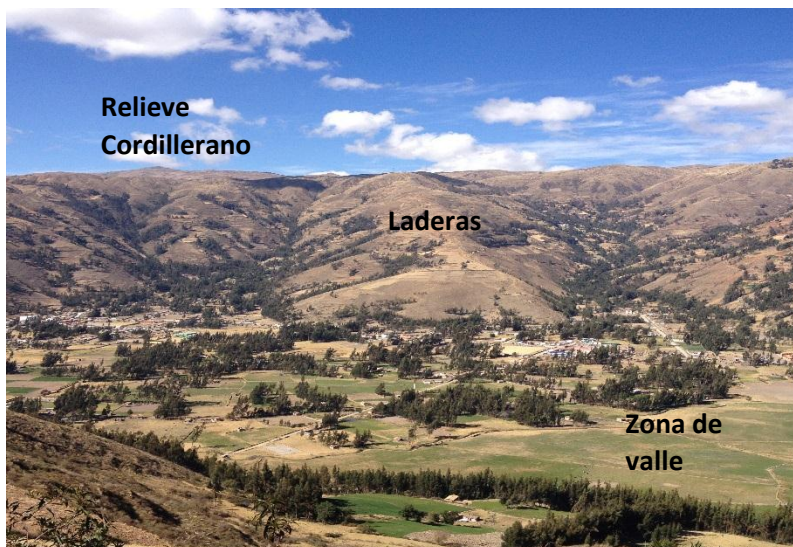
3.1 Valles: La localidad de Pampas se ubica en el valle del río Upamayu (foto 1), que corresponde al sistema de drenaje del río Mantaro. En este tramo el valle ofrece el siguiente perfil transversal: las partes altas de ambas laderas comprendidas entre el nivel del altiplano y la cota aproximada de 3,500 m., se caracterizan por tener pendientes moderadas, las que idealmente conectadas corresponden al piso de un valle ancho y tendido, que probablemente representa uno de los primeros episodios de la evolución del Mantaro y conjuntamente con los numerosos valles subsidiarios origina una topografía muy quebrada y de fuerte relieve. (Guizado J. & Lansa C. 1964).

Foto 1. Vista mirando al sur, localidad de Pampas

Relieve Cordillerano: Corresponde a las elevaciones aledañas al valle (foto 1), con cerros de alturas entre los 3,400 hasta los 4,000 msnm. El Grupo Cabanillas es la unidad estratigráfica dominante en el sector. El relieve es caracterizado por tener una superficie de intensa erosión que podría corresponder a la superficie Puna, originando pendientes entre moderadas a fuertes.

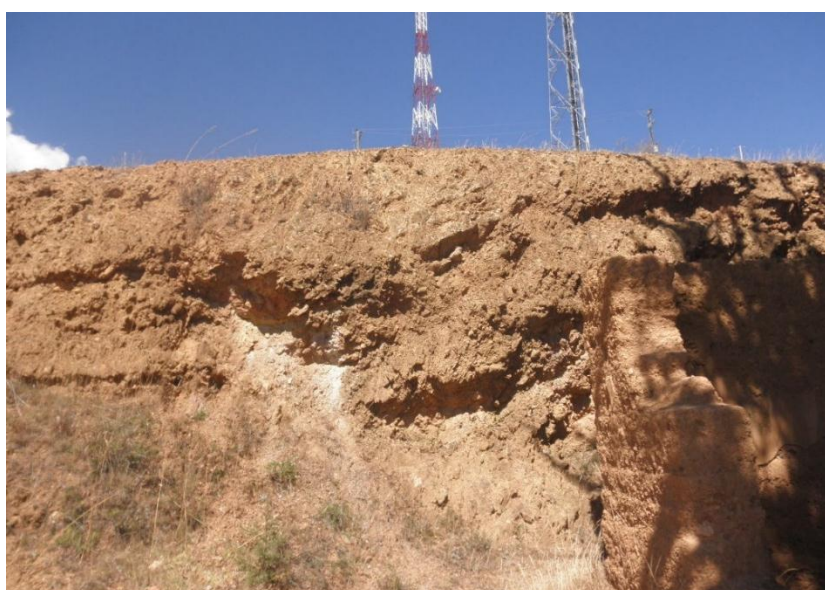
Depósito Residual: Materiales ubicados en la cima del cerro San Cristóbal (foto 6), corresponden a depósitos altamente meteorizados que se encuentran todavía sobre o cerca de su punto de origen. Están constituidos por gravas, guijarros angulosos envueltos en una matriz limo-arcillosa. Su génesis está condicionada cuando los afloramientos rocosos que experimentan intensa meteorización química y física adicionada por las condiciones climáticas.

Foto 6. Cima del cerro San Cristóbal, depósito eluvial

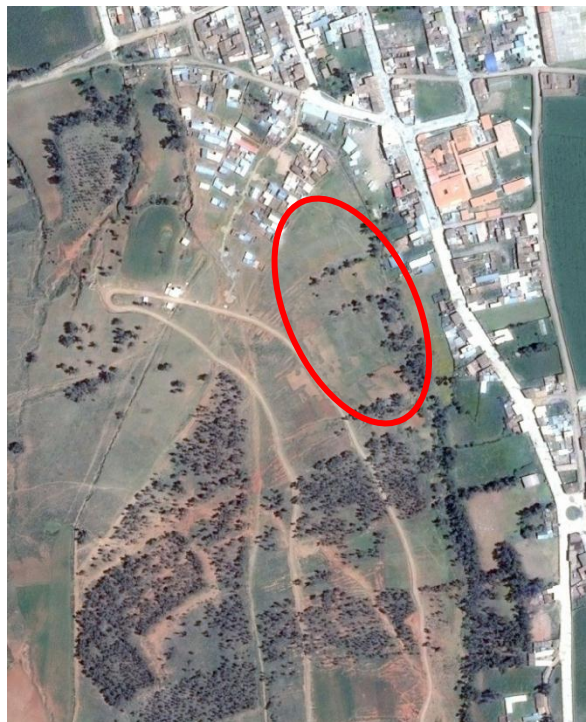
En la figura 6, se puede apreciar el sector más adecuado para la reubicación de los diversos caseríos situados en la ladera norte del cerro San Cristóbal. Estando ubicado a 1 kilómetro al sur de la Plaza de Armas de Pampas. Corresponde a una ladera de suave pendiente con muy poca vegetación arbolácea. El sector de reubicación se ubica como coordenada central (UTM) Este 514387 y Sur 8628859 a una altura de 3306 msnm. Cuenta con un área aproximado de 10,445 m² (1.04 Ha). Dada la cercanía a Pampas debe considerarse dentro de la expansión urbana del distrito. Es necesario considerar algunas restricciones y medidas para sanear la reubicación.

Figura 6. Imagen satelital del área de reubicación Margen derecha de la unión de las quebradas Chihuacco-Hunchillayhuayyo

- a) Reforestar las zonas altas, con la finalidad de darle una mejor estabilidad al terreno.
- b) Construir canal de coronación, para derivar las aguas pluviales, así atenuar el humedecimiento del terreno destinado para la reubicación.
- c) Realizar un drenaje pluvial en la zona a reubicar, para evitar la infiltración de agua al subsuelo.
- d) Las aguas deben ser canalizadas a quebradas o cauces previamente estabilizados o tratadas.

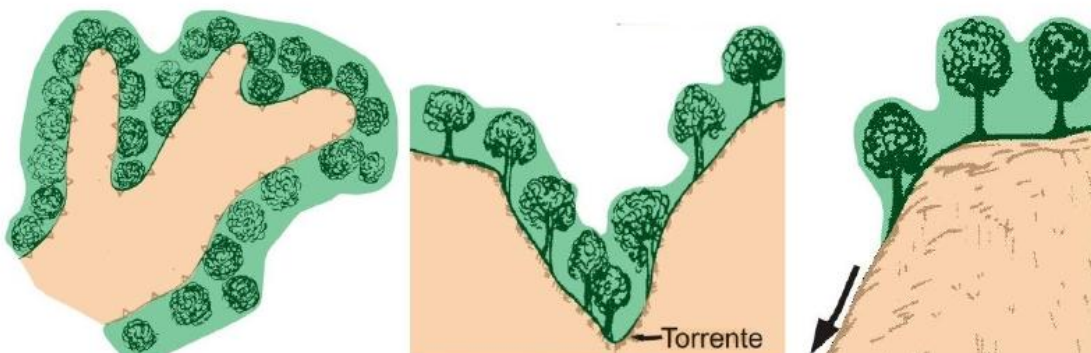
Figura 7. Obras de forestación en zonas de cárcavas

- d) Se debe conservar la vegetación silvestre para evitar que la erosión siga avanzando.
- e) Reforestar las partes altas de las laderas situadas al norte del cerro San Cristóbal (figura 7), con trabajos que propicien el crecimiento de bosques con especies nativas de raíces profundas, para que con el tiempo ayude a estabilizar al terreno.

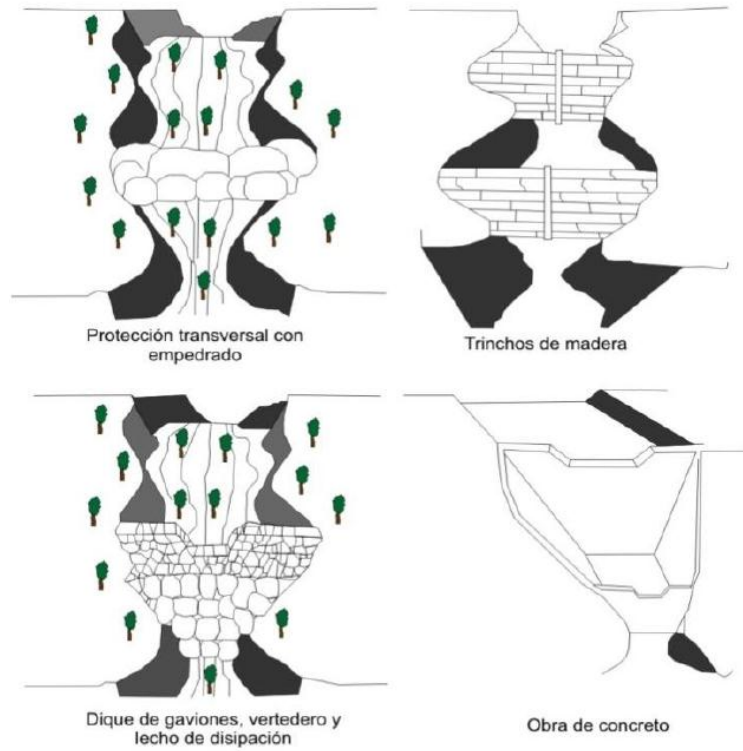
Figura 10. Obras hidráulicas transversales para cárcavas, fijación de sedimentos y protección de desaguaderos naturales (Tomado de Instituto Nacional de Vías-Colombia-1998).

- f) Desarrollar un planteamiento tecnificado para el control de las cárcavas, mediante la construcción de barreras (figuras 8 y 9), rellenos y cortacorrientes. Construir obras complementarias hidráulicas y control, mediante diques transversales como trinchos de madera, de enrocado o gaviones (figura 10). El objetivo de estas medidas, es disminuir la energía del agua, retener sedimentos para estabilizar la cárcava y proceder a sembrar vegetación.
