Informe Técnico Nº A 6759

CARACTERÍSTICAS GEOFÍSICAS Y EVALUACIÓN DE PELIGROS GEOLÓGICOS ASENTAMIENTO HUMANO 9 DE OCTUBRE

AA.HH. 9 de Octubre
Distrito El Agustino
Provincia Lima
Región Lima

MAYO
2017

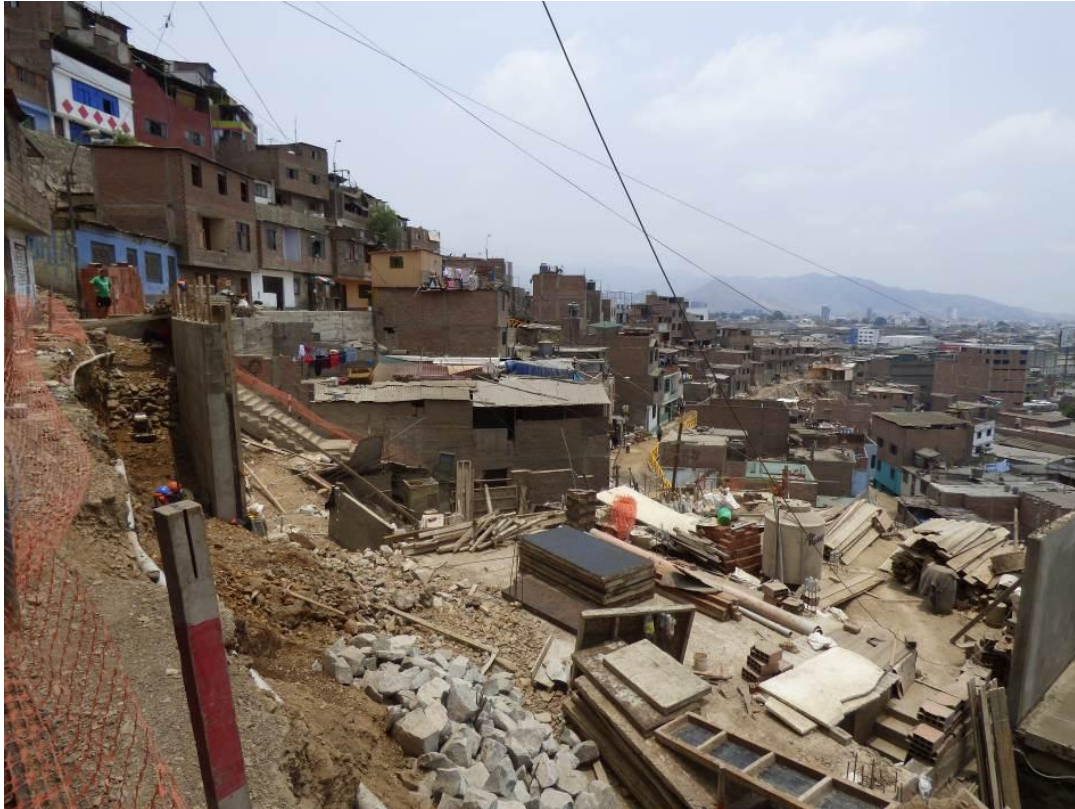
Foto 5. Muestra la pendiente de la ladera del cerro El Agustino.

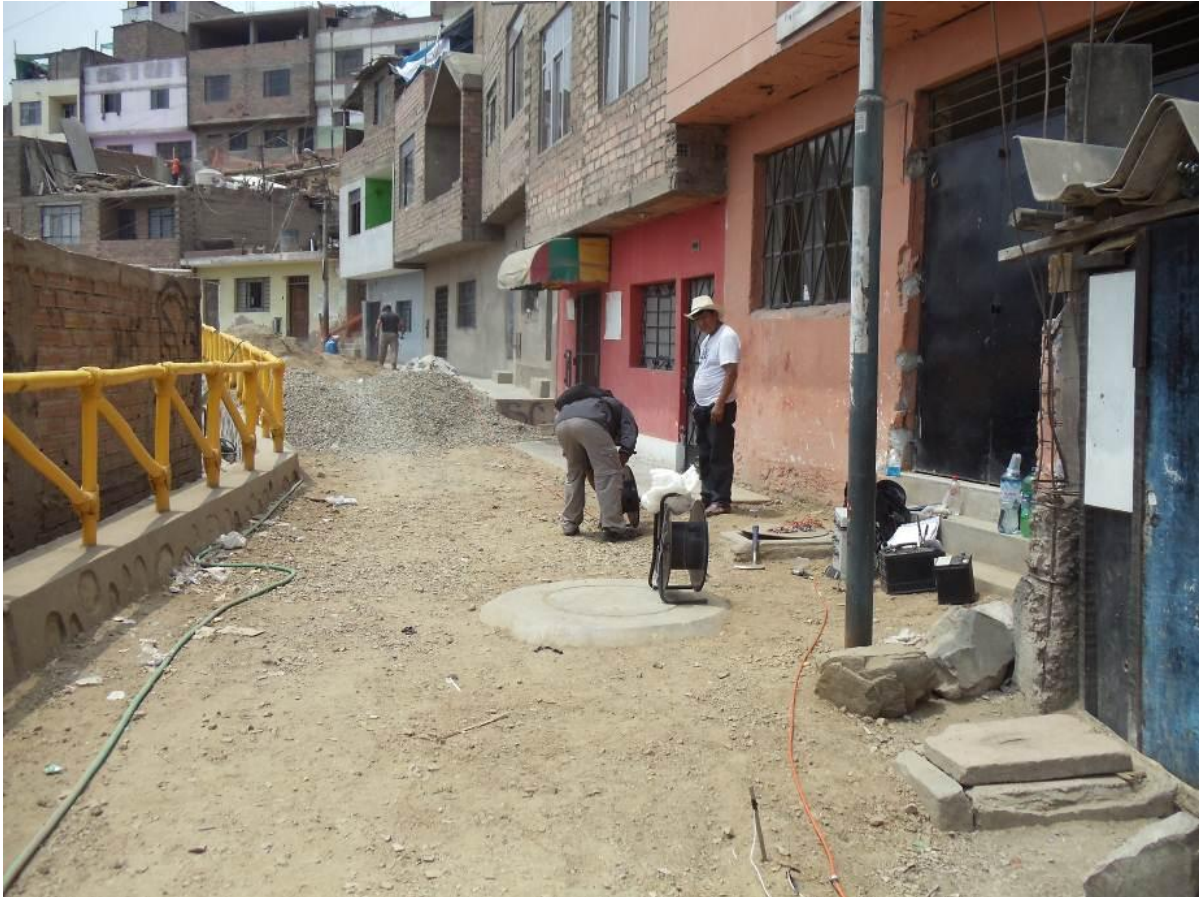
Foto 11. Se aprecia el tendido de la línea de Tomografía LT-01 en el Pasaje Alfonso Ugarte en el tramo de los electrodos del 24 a 48 puntos.

LINEA LT-01.- Línea con rumbo SE-NO. Se ubica a lo largo del pasaje Alfonso Ugarte y se ha determinado zonas de baja, moderada, alta y muy alta resistividad. (figura 4 y foto 11).

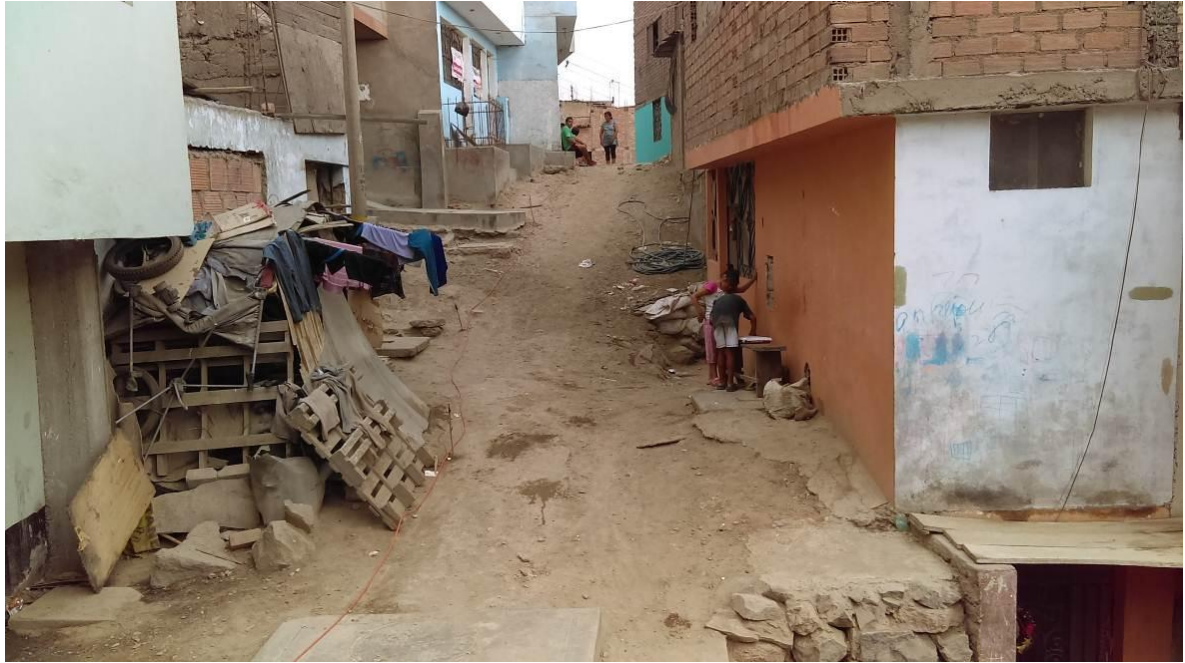
LINEA LT-02.- Línea con rumbo SE-NW. Se ubica a lo largo del Jr. José Olaya y se ha determinado las siguientes zonas (figura 5 y foto12):

Valores máximos de entre $\rho_a=300$ Ohm-m a $\rho_a=2000$ Ohm-m, corresponden a la zona anómala relacionada a la presencia de un túnel y/o vacío, puede también estar relacionada a la presencia de un relleno antrópico, en el perfil se muestra de color rojo, se localiza entre los puntos 43 a 51 m aproximadamente, la misma que coincide con el sector de la casa declarada en peligro, por lo que se deberá de tener muy en cuenta esta anomalía muy importante (Fig.4).

Foto 12. Se aprecia el tendido de la línea de Tomografía LT-2 en el Jr. Jose Olaya, trayectoria contigua a la vivienda declarada como inhabitable.
