INFORME TÉCNICO N° 21-2018-INDECI/10.1

Asunto : Verificación de puntos críticos de la cuenca del río Rímac y asistencia técnica a los gobiernos locales de la provincia de Huarochiri.

Fecha : San Isidro, 28 FEB 2018

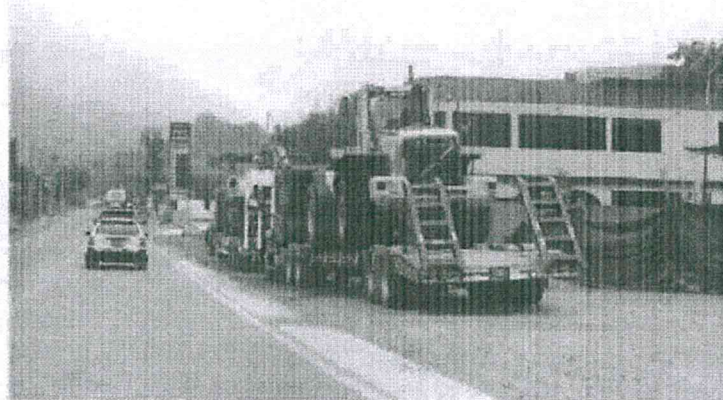
- Se verificó la existencia de maquinaria pesada (2 retro excavadoras) propiedad de Ferrovías, en la zona aledaña al grifo "Consortio Petro Central".

Fotografía 6: Maquinaria retroexcavadora frontal
