# EVALUACIÓN DE PELIGROS EN LA QUEBRADA MATAGENTE – CHARCANI

Región Arequipa  
Provincia Arequipa  
Distrito Cayma

ABRIL  
2018

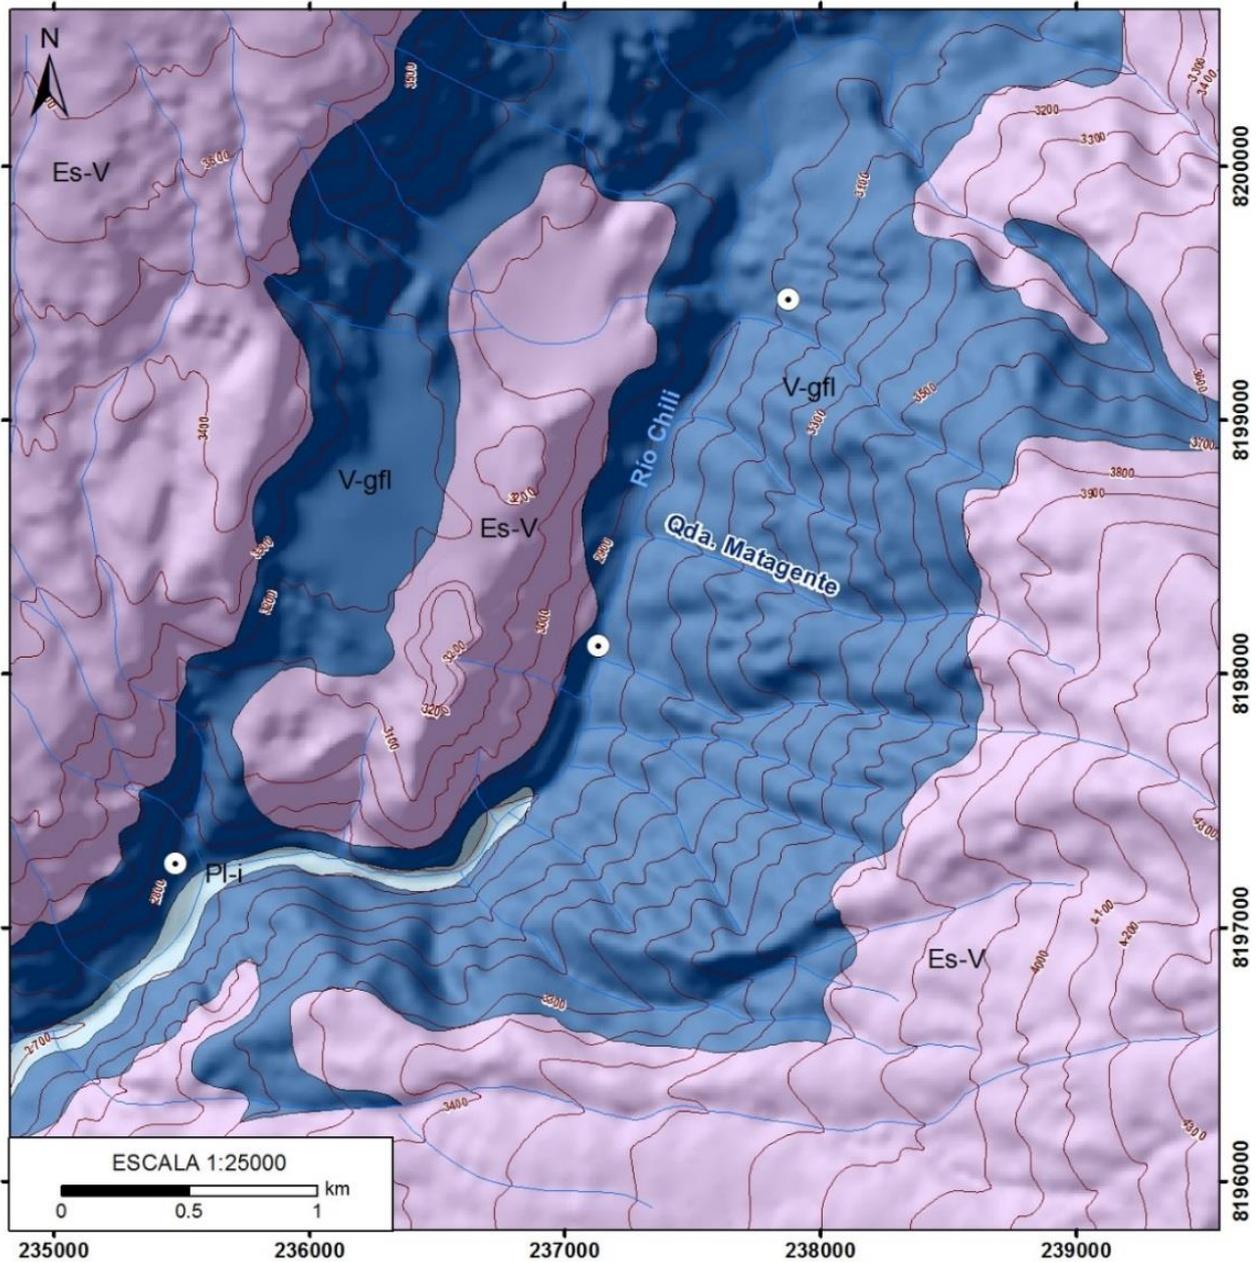
**Figura 2.** Unidades geomorfológicas en la zona de estudio

**Vertiente Glacio-fluvial (V-gfl):** Esta vertiente se formó debido a la erosión del río Chili labrada en una secuencia volcanoclástica de los volcanes Misti y Chachani (figura 2). La vertiente se inicia cerca de la represa Aguada Blanca, a 3700 msnm, y está ubicado entre los volcanes Misti y Chachani. Las márgenes o paredes de la vertiente se caracterizan por presentar pendientes muy fuertes que van de 35° a 75°. Posee una longitud cercana a 20 km; en sus primeros 5 km está orientado en dirección E-O y los restantes están orientados en dirección NE-SO. Posee una profundidad que va de 150 a 400 m en sus tramos iniciales y finales, y más de 2600 m en su parte media. En las zonas más estrechas tiene menos de 30 m de ancho.

**Llanura inundable (Pl-i):** Corresponde a un valle angosto, orientado en dirección NE-SW, de 150 a 200 m de ancho y 50 m de profundidad (figura 2). La llanura de inundación está formada por terrazas originadas por el emplazamiento de lahares en su gran mayoría ocurridos en el Holoceno y durante la época histórica.

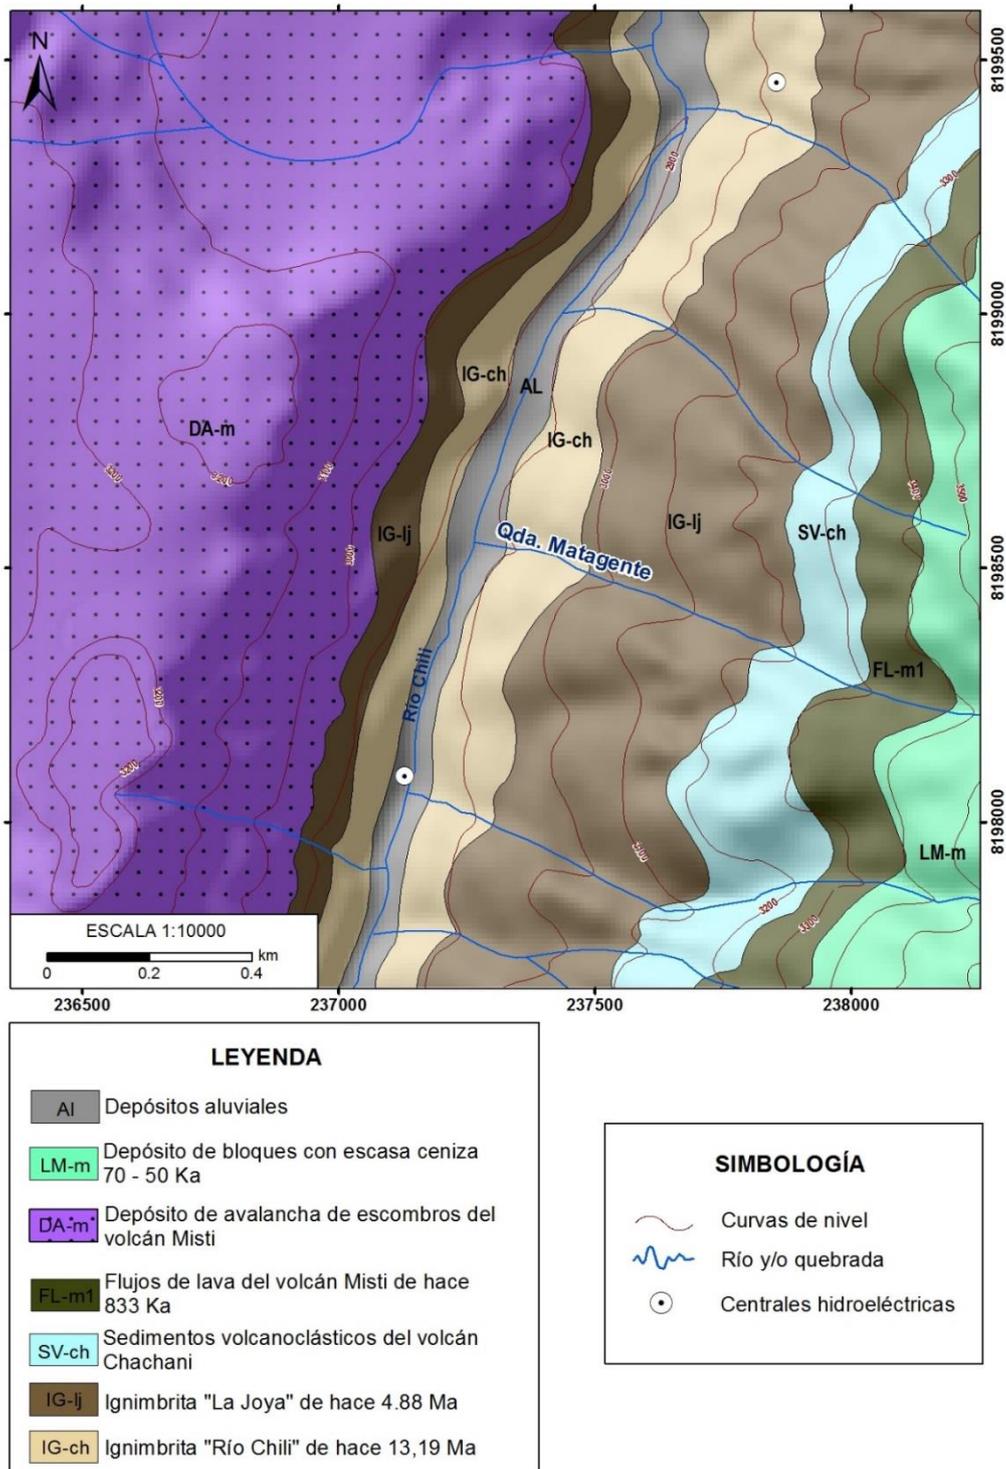
**Figura 3.** Mapa Geológico en la zona de estudio.

Las unidades litológicas más antiguas que afloran en el área de estudio corresponden a la “Ignimbrita Río Chili” de hace 13 mil años (13Ma) y la “Ignimbrita La Joya” datada de 4.89 a 4.78 Ma (Paquereau-Lebti *et al.*, 2006). También afloran sedimentos volcanoclásticos del volcán Chachani, flujos de lava del volcán Misti, depósitos de avalanchas de escombros del volcán Misti (figura 3).

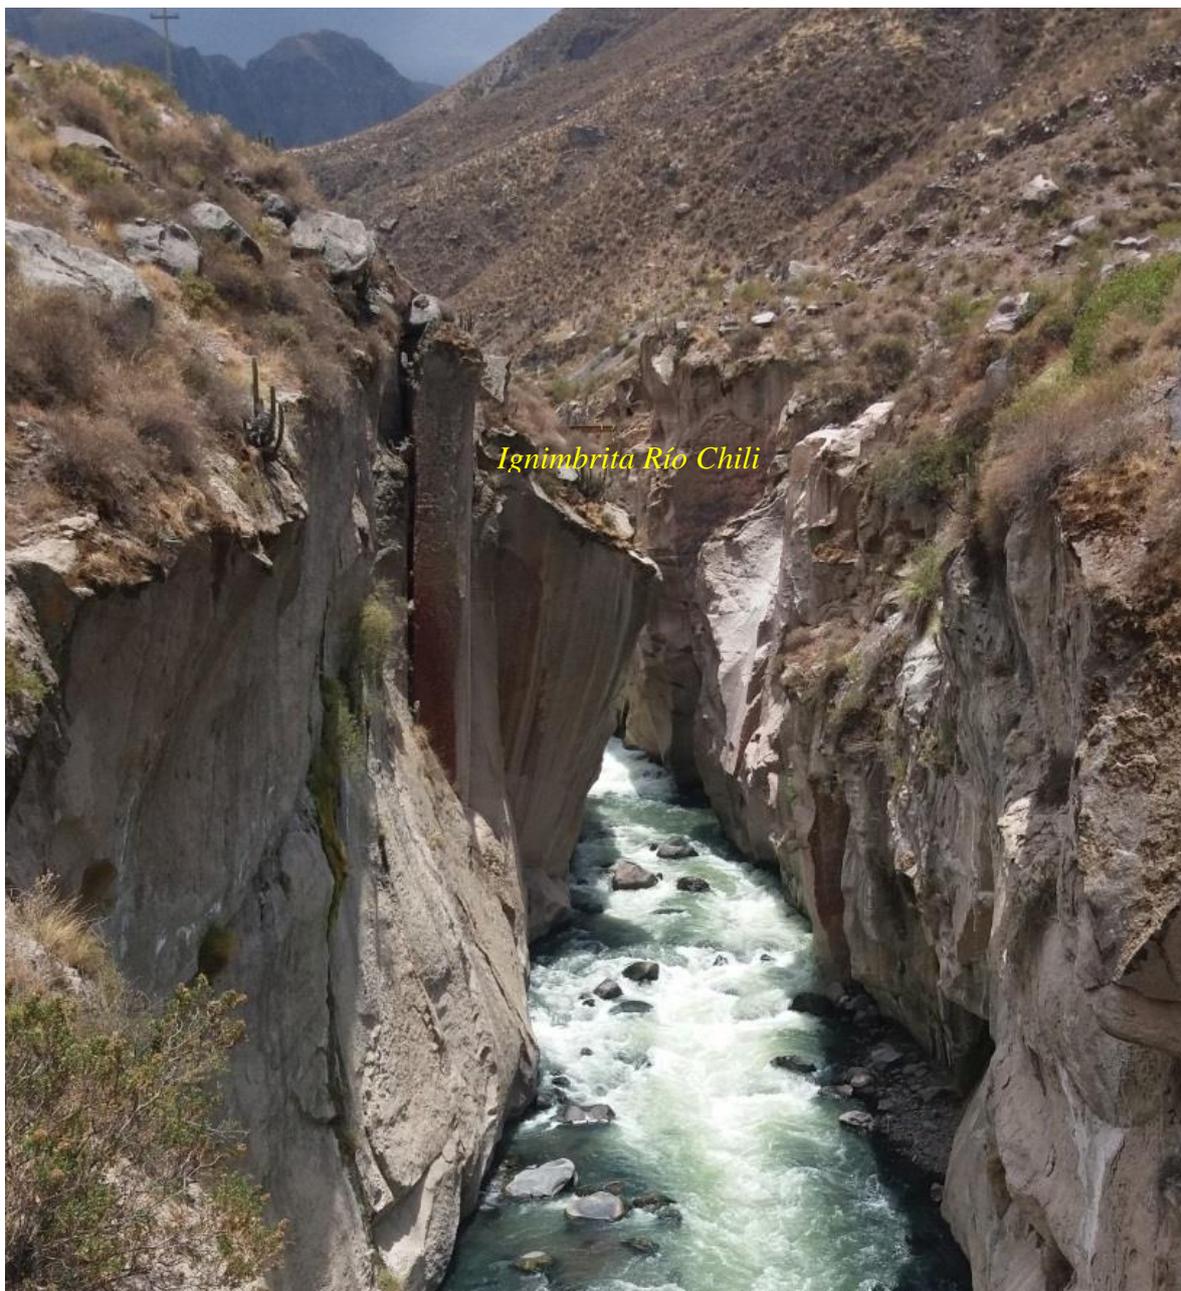
**La ignimbrita “Río Chili” (IG-ch):** Aflora en toda la ciudad de Arequipa y también es visible al fondo del cañón del río Chili. Esta ignimbrita tiene entre 50 a 200 m de espesor. Los depósitos en algunos sectores están parcialmente soldados y en otros no lo están. Posee alto contenido de fenocristales de plagioclasa, anfíboles, biotita, sanidina, cuarzo y óxidos de Fe-Ti (Paquereau *et al.*, 2006). En el cañón del río Chili, estas ignimbritas poseen más de 150 m de espesor (foto 3); están soldadas y presentan “fiames” de tamaños centimétricos. Esta ignimbrita ha sido datada por el método  $^{40}\text{Ar}$ - $^{39}\text{Ar}$  en 13 Ma.

**Foto 3.** Ignimbrita Río Chili, datada en 13 Ma.

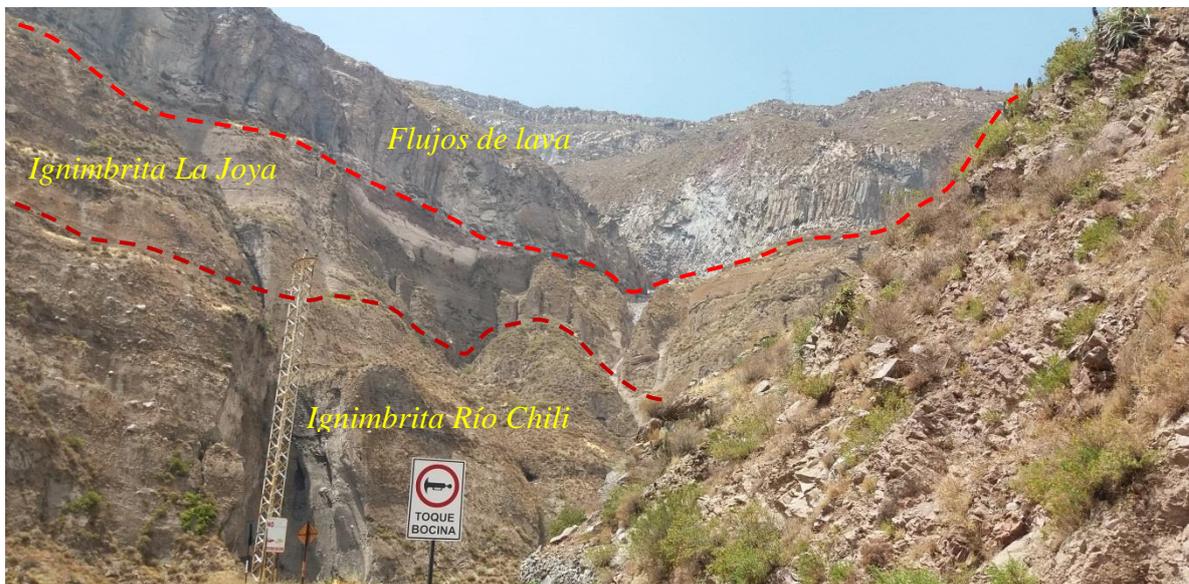
**Foto 4.** En la base, se observa la Ignimbrita Río Chili (13 Ma), la cual está soldada a parcialmente soldada. En la parte media, se distingue la Ignimbrita La Joya, (4.89 a 4.78 Ma). En la parte alta, afloran flujos de lava del volcán Misti, uno de ellos datado en 833 Ka.

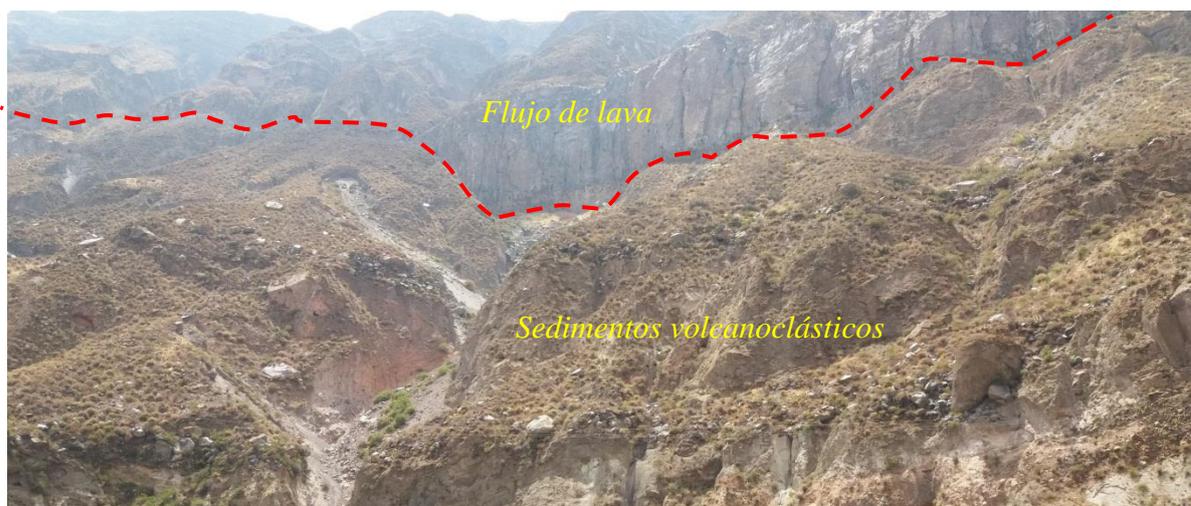
**Sedimentos volcanoclásticos del volcán Chachani (SV-ch):** Afloran en la margen derecha del cañón del río Chili, entre la Escuela de Policía y Chilina y tiene un espesor de 10 a 40 m (foto 5). Se trata de depósitos algo endurecidos conformados por bloques de coloración pardo-oscuro y de textura escorácea, englobados por una matriz limo-arenosa y fragmentos líticos. Dado que el depósito yace en la base del complejo volcánico Chachani, se cree que está asociado a dicho volcán.

**Foto 5.** Sedimentos volcanoclásticos del volcán Chachani, sobre las cuales yacen flujos de lava del volcán Misti, uno de ellos datado en 833 Ka.

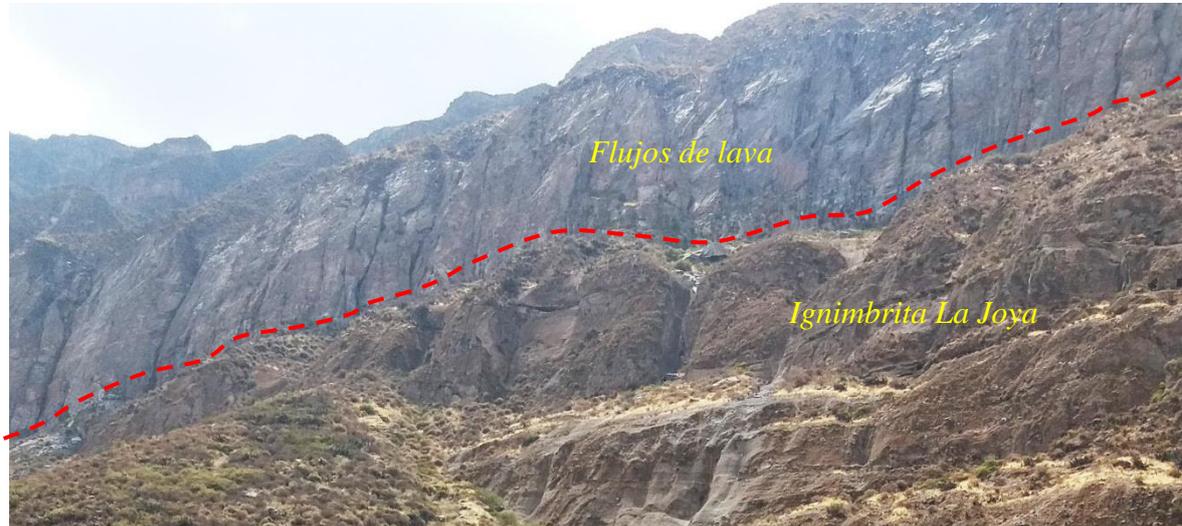
**Foto 6.** En la base, se aprecian ignimbritas “La Joya” que infrayacen al flujo de lava del Misti emitidos hace 833 ka.
