Informe Técnico N°6699

Inspección Técnica:  
**EVALUACIÓN DE PELIGROS GEOLÓGICOS  
EN LA CAPITAL DEL DISTRITO DE  
CHINCHO**

Región de Huancavelica, provincia de Angaraes  
distrito de Chincho

INSTITUTO GEOLÓGICO MINERO Y METALÚRGICO  
DIRECCIÓN DE GEOLOGÍA AMBIENTAL Y RIESGOS

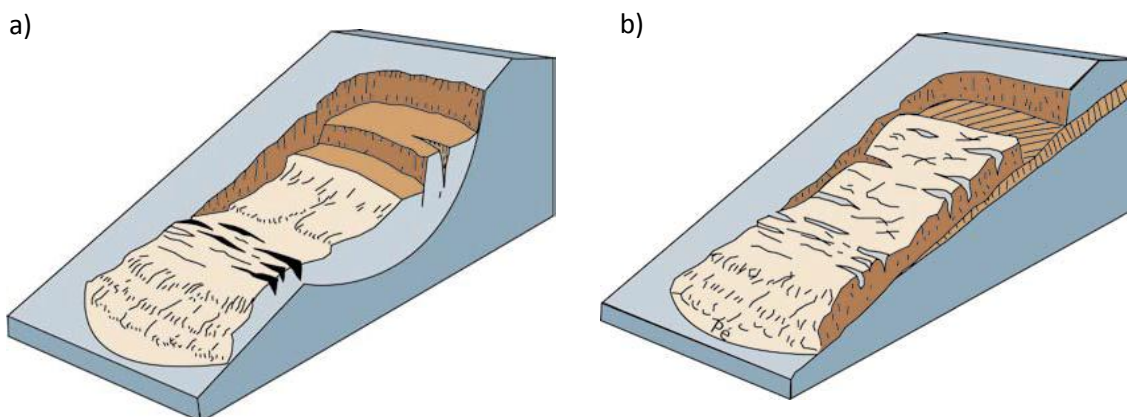
Figura 2. Esquema de los diferentes tipos de deslizamientos a) rotacional y b) traslacional (USGS, 2004)

Deslizamiento es un movimiento ladera abajo, de una masa de suelo o roca cuyo desplazamiento ocurre predominantemente a lo largo de una superficie de falla o de una delgada zona en donde ocurre una gran deformación cortante (PMA: GCA, 2007) pudiendo estos ser del tipo rotacional o traslacional (Figura 2).
