Informe Técnico N° A6597

Peligro de erosión e inundación fluvial en el sector de Santa Rosa y Catute

Región Ayacucho, Provincia La Mar,
Distrito Santa Rosa, Paraje Santa Rosa-Catute

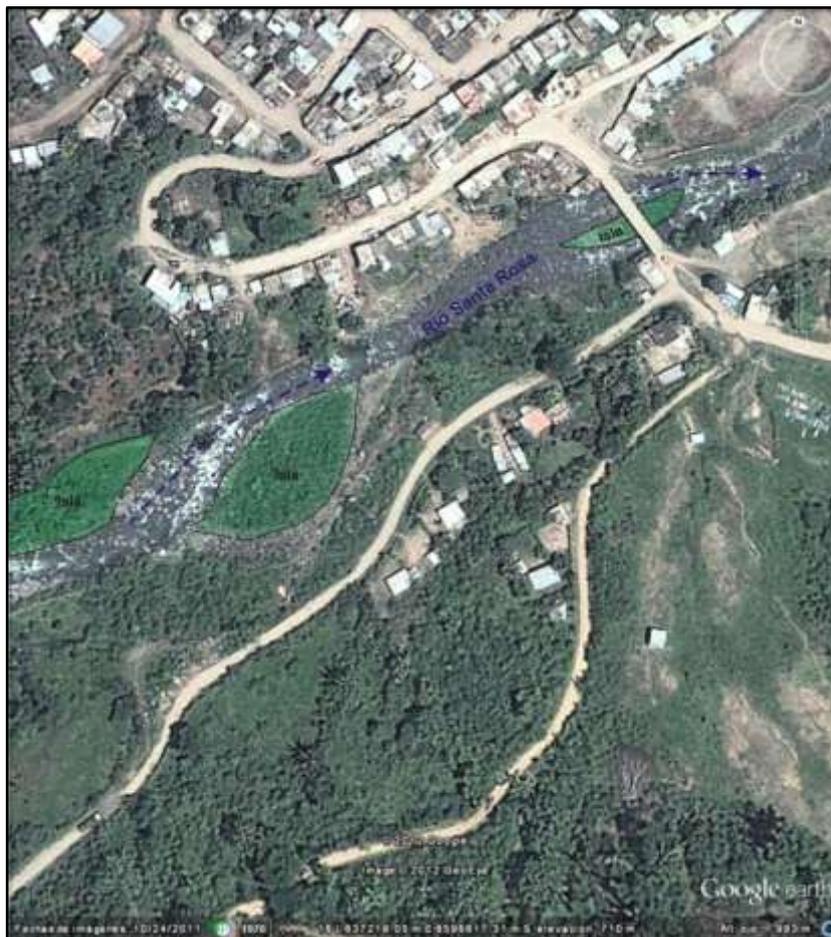
Para nuestro caso, estos ríos son anastomosados de múltiples canales de baja sinuosidad y de multiplicidad sencilla a moderada (Figura 2, 3 y Foto 2).

Figura 2.- Imagen del Google Earth, sector Santa Rosa, se muestra la forma del curso del río (anastomosado).

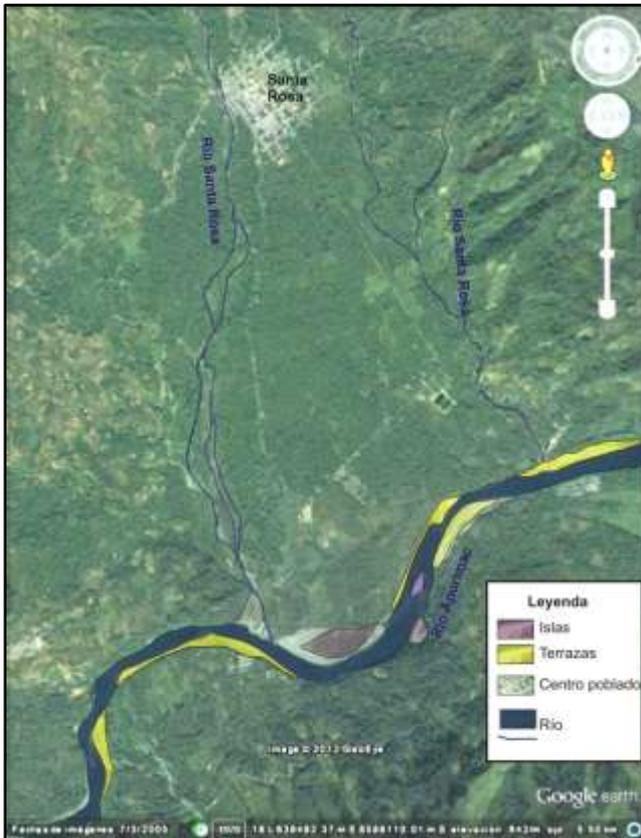
Figura 3.- Imagen del Google Earth, se muestra el tipo de curso del río Apurímac.
