# ESTUDIO DE VULNERABILIDAD SÍSMICA: ESTRUCTURAL, NO ESTRUCTURAL Y FUNCIONAL DEL HOSPITAL NACIONAL HIPOLITO UNANUE EL AGUSTINO

## INFORME TÉCNICO FINAL

**DICIEMBRE - 2013**

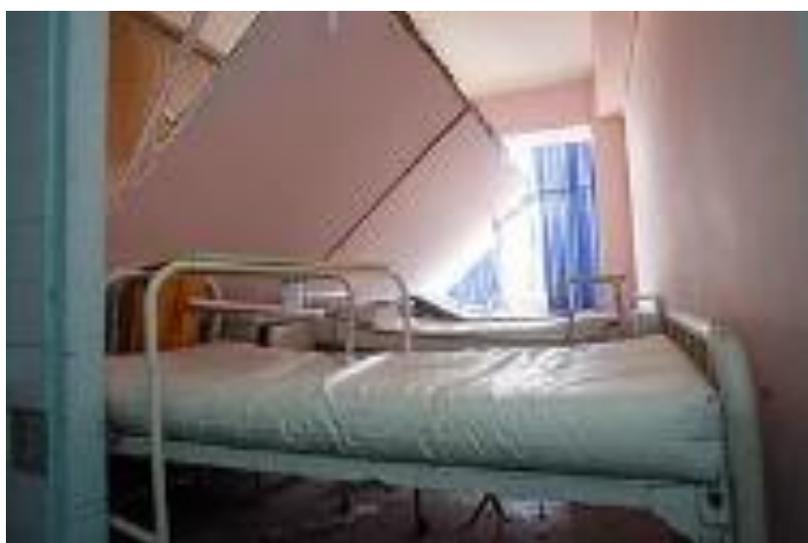
**Figura 4.1.2.1:** tabiques no asegurados adecuadamente, corren el riesgo de deformaciones o caídas ante eventos adversos.

Debido a lo anterior, y a que la estructura no se encuentra debidamente rigidizada para restringir las deformaciones laterales y la distorsión angular de los vanos en los cuales se encuentran los tabiques, es de esperarse que en caso de un sismo moderado o intenso se rompan un número importante de vidrios por el daño o deformación de los marcos de las ventanas

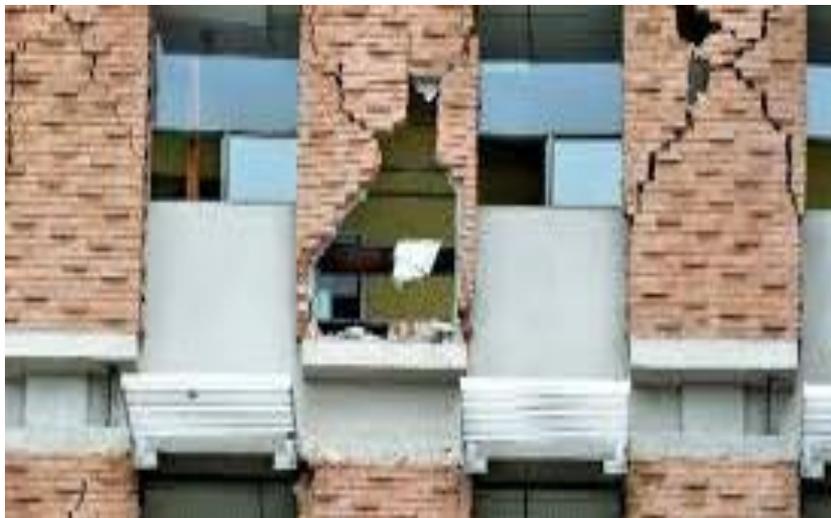
Los elementos de recubrimiento en las fachadas, generalmente son baldosas colocadas sobre mortero lo cual, pueden haber sido ejecutadas defectuosamente o haber sufrido deterioro por el paso del tiempo, que

en caso de sismo puede desprenderse dañando la integridad física de las personas que se encuentran transitando cerca de ellas.

**Figura 4.1.2.2:** Baldosas en fachadas, que se desprenden por efecto de sismos intensos.

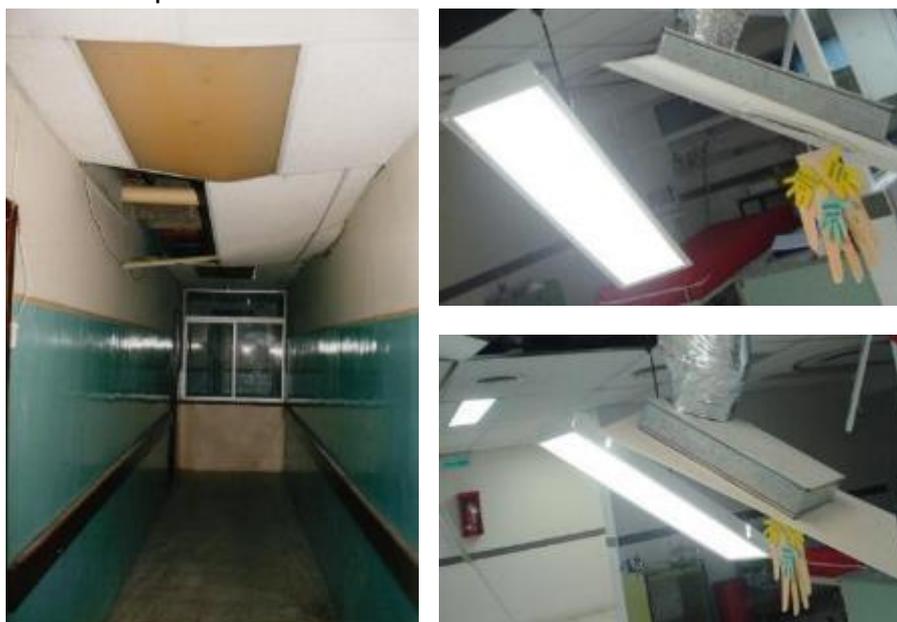
- 3- Falsos cielos rasos, son vulnerables a las vibraciones, pueden desprenderse ante un movimiento sísmico, por mal anclaje o fijación al techo. Incide en esta vulnerabilidad la cantidad de luminarias por el peso adicional al falso cielo raso, debiendo revisarse la cantidad de alambres de sostenimiento que sean suficientes en número y tengan ángulos necesarios para evitar los movimientos laterales.

**Figura 4.1.2.3:** falsos cielos rasos se desprenden por deficiencia en anclajes ante movimientos sísmicos.

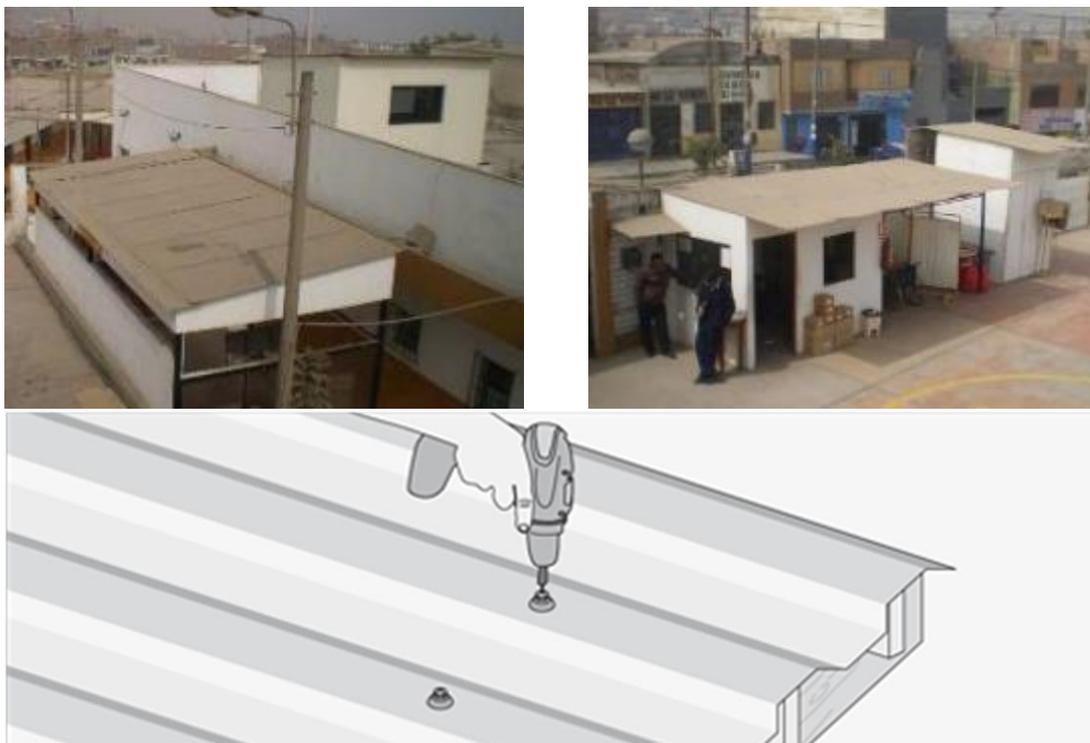
- 4- Techos y cubiertas, son vulnerables sino cuentan con un sistema de fijación adecuado y en buen estado de conservación. Se corre riesgo de caída o desprendimientos, que influyen en la vulnerabilidad.

**Figura 4.1.2.4:** Techos ligeros que deben estar sujetos adecuadamente a fin evitar caídas o desprendimientos

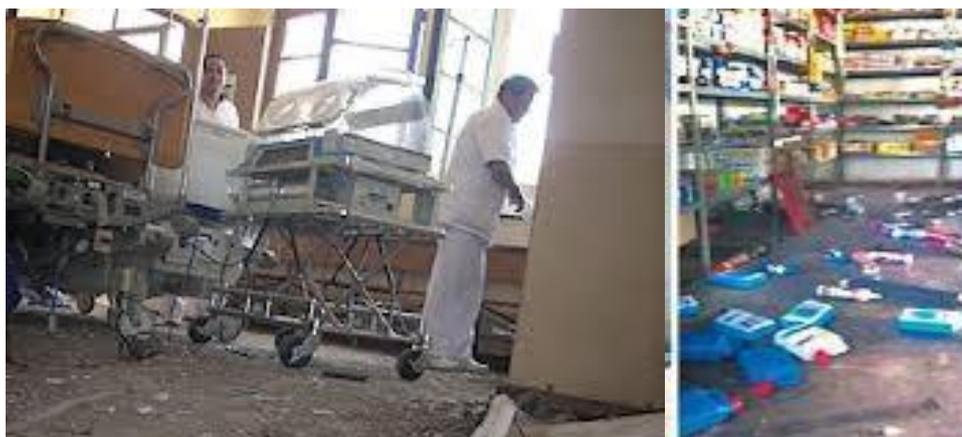
**Figura 4.1.2.5:** desplazamiento de equipos que pueden ocasionar la inoperatividad de los mismos.

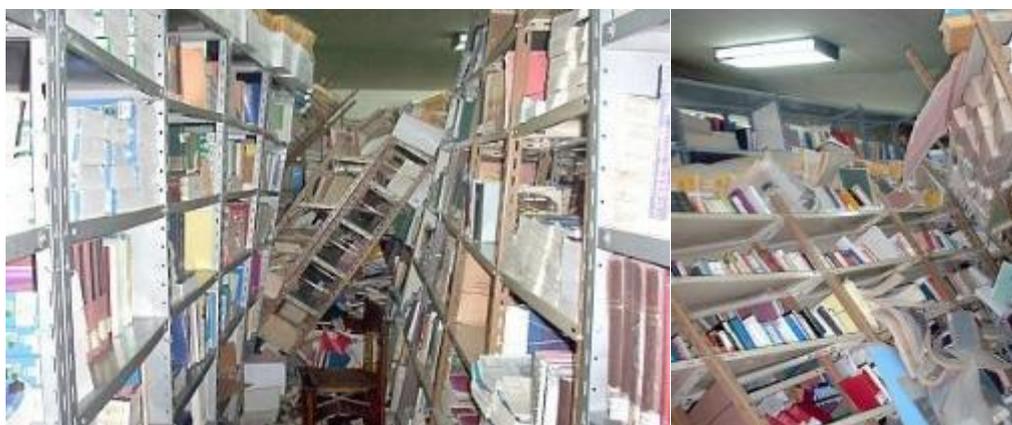
**Figura 4.1.2.6:** caída y volcamientos de estanterías que no están adecuadamente sujetos.

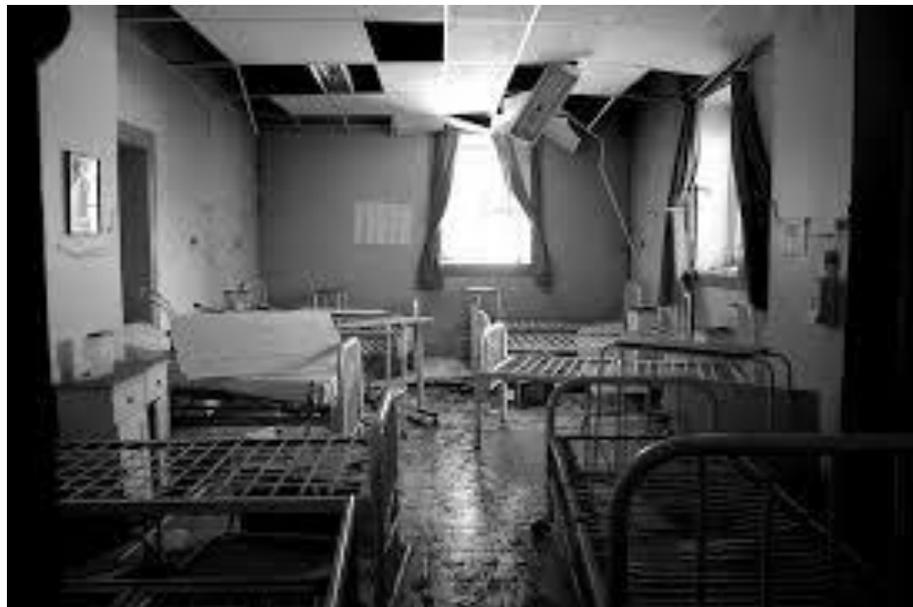
- 8- Fijación de luminarias, pueden desprenderse por mal anclaje al techo, y por el peso que otorgan al falso cielo raso.

**Figura 4.1.2.7:** luminarias no sujetadas adecuadamente en techo ante movimientos sísmos, se caen e incrementan el peso del falso cielo raso provocando colapso del sistema.

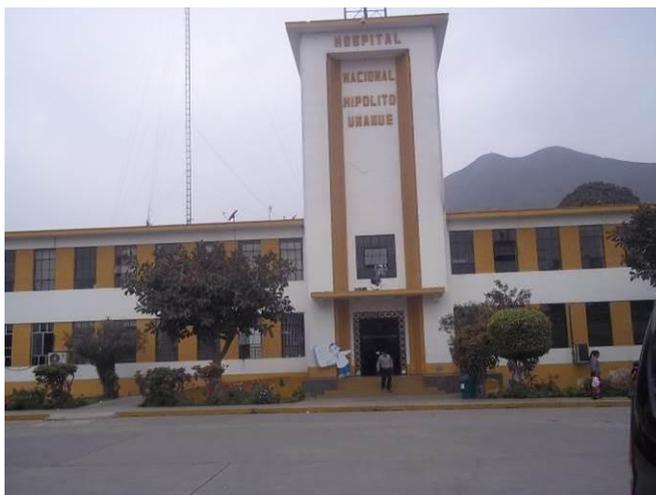
**Foto 4.1.3.1:** Frontis y acceso principal al Hospital

El frontis y acceso al hospital se ubica frente a la avenida principal del distrito de El Agustino por donde circula gran cantidad de público para acceder a las zonas comerciales y laborales de la capital; en la berma central de la avenida, frente al hospital, hay numerosos puestos ambulatorios de expendio de alimentos. No existe otra vía de ingreso a este establecimiento de salud.

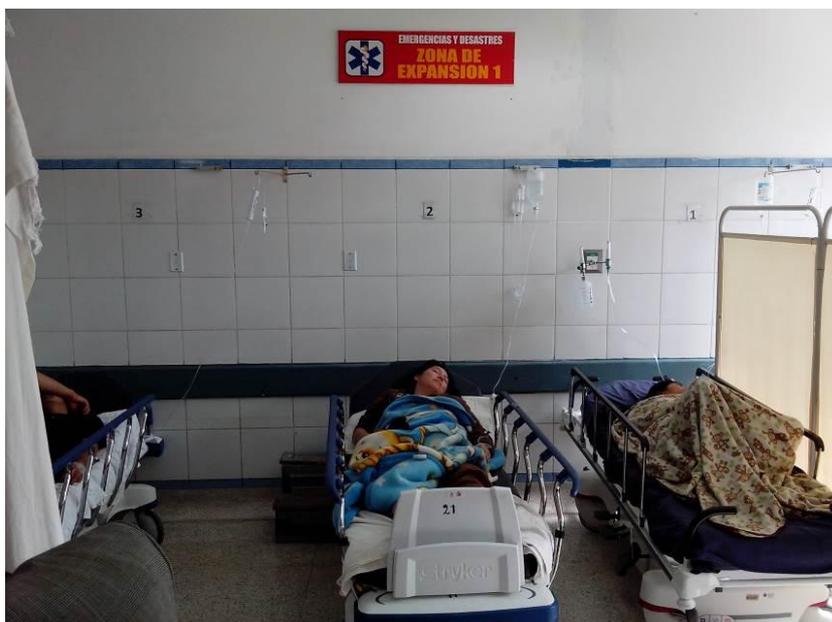
Por la margen derecha del hall central se accede al área de expansión del Servicio de Emergencia para emergencias masivas y desastres (la mayor parte del tiempo se encuentra ocupada dada la gran demanda de pacientes).

**Foto 4.1.3.5.** Área de expansión de Emergencia

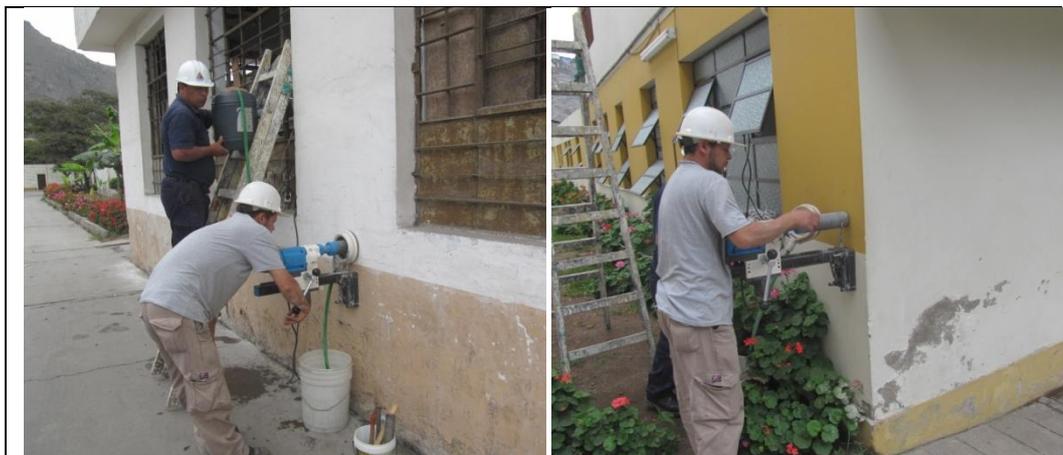
El CISMID destacó un equipo técnico para que realizara la extracción de muestras de concreto. Se realizó la extracción de diez muestras de concreto endurecido en elementos estructurales. Ver Foto 4.4.18

Foto 4.4.18. Extracción de núcleos de concreto

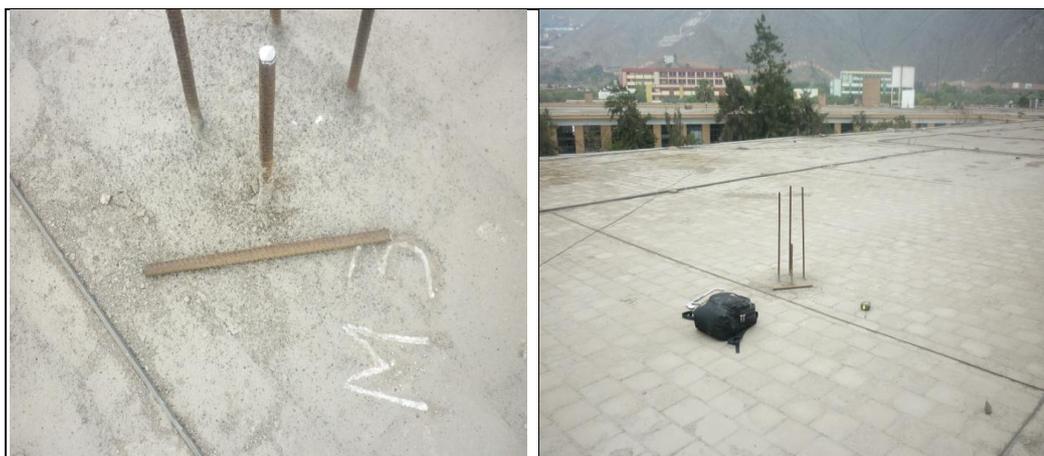
Se han extraído muestras de acero de refuerzo de elementos estructurales de los edificios considerados críticos. Se tomaron muestras de las azoteas de los edificios. Ver Foto 4.4.19

Foto 4.4.19. Muestras de acero.

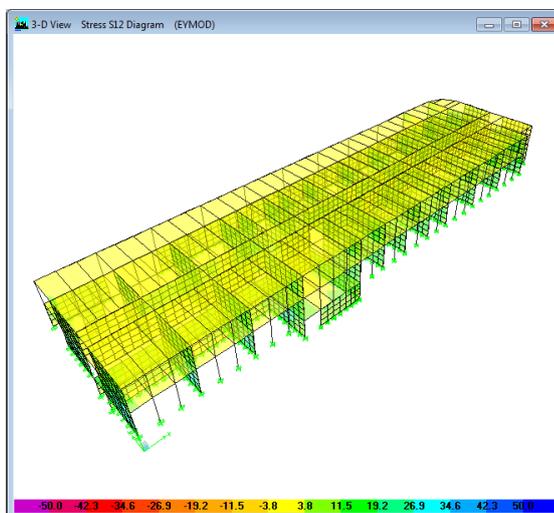
**Fig. 5.16 Esfuerzos cortantes ( $t/m^2$ ) en los muros de albañilería en el bloque B (se observa que los esfuerzos llegan hasta  $25 t/m^2$ )**

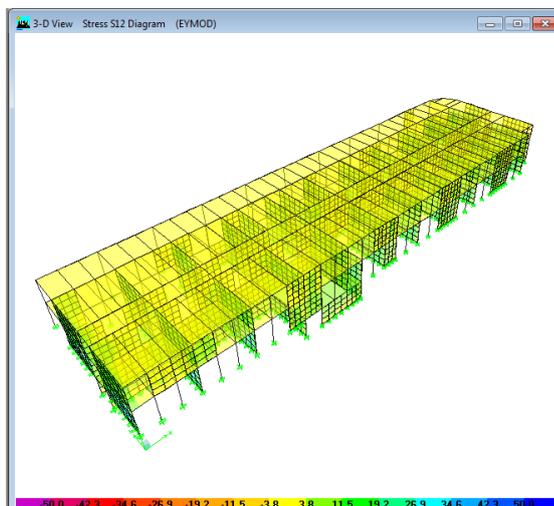
**Fig. 5.17 Esfuerzos cortantes ( $t/m^2$ ) en los muros de albañilería en el bloque C (se observa que los esfuerzos llegan hasta  $25 t/m^2$ )**

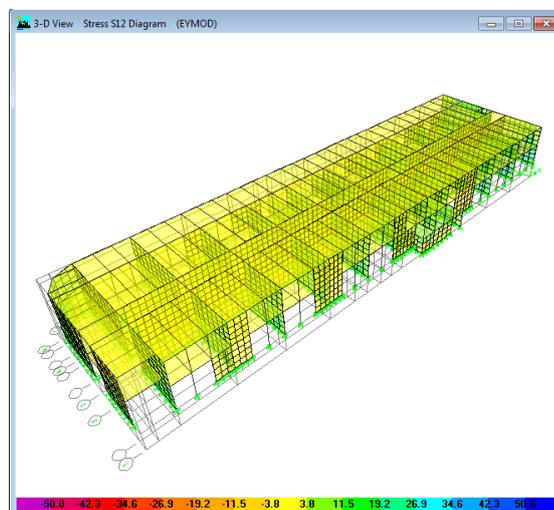
**Fig. 5.18 Esfuerzos cortantes ( $t/m^2$ ) en los muros de albañilería en el bloque D (se observa que los esfuerzos llegan hasta  $25 t/m^2$ )**

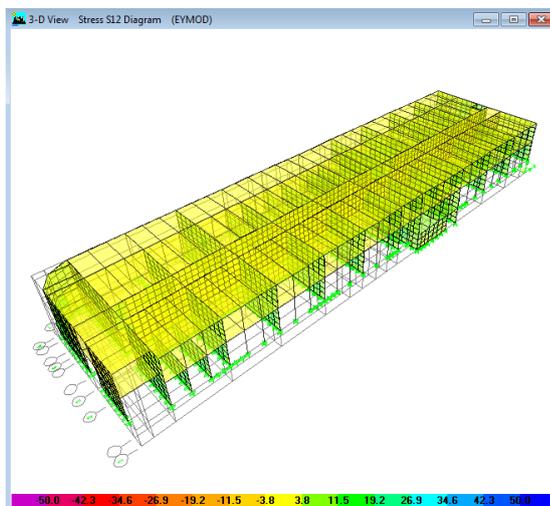
**Fig. 5.19 Esfuerzos cortantes ( $t/m^2$ ) en los muros de albañilería en el bloque E (se observa que los esfuerzos llegan hasta  $25 t/m^2$ )**

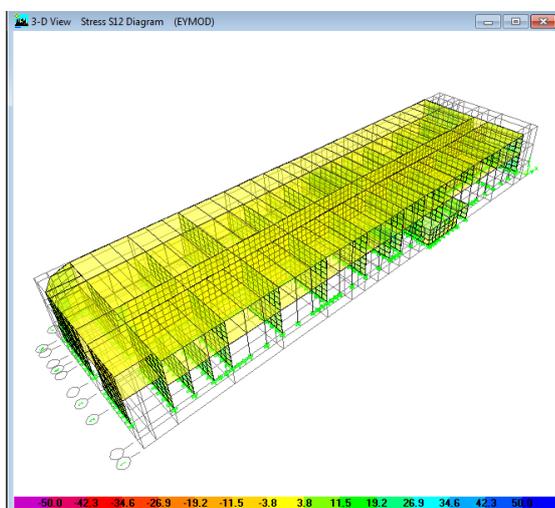
**Fig. 5.20 Esfuerzos cortantes ( $t/m^2$ ) en los muros de albañilería en el bloque F (se observa que los esfuerzos llegan hasta  $25 t/m^2$ )**

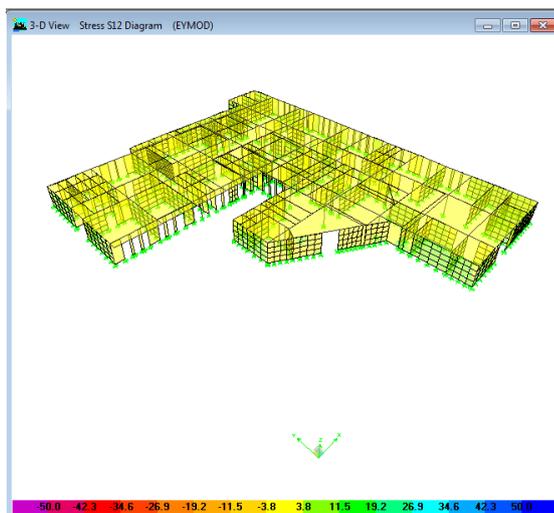
**Fig. 5.21 Esfuerzos cortantes ( $t/m^2$ ) en los muros de albañilería en el bloque G1 (se observa que los esfuerzos llegan hasta  $12 t/m^2$ )**

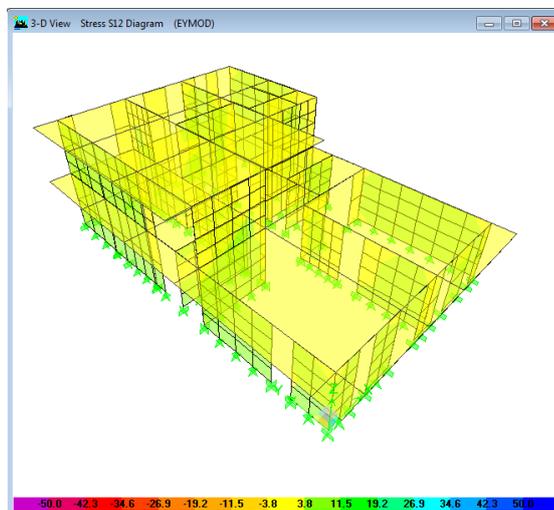
**Fig. 5.22 Esfuerzos cortantes ( $t/m^2$ ) en los muros de albañilería en el bloque G2 (se observa que los esfuerzos llegan hasta  $20 t/m^2$ )**

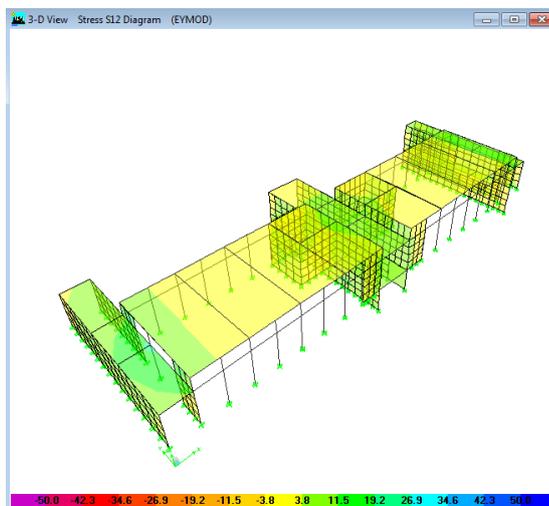
**Fig. 5.23 Esfuerzos cortantes ( $t/m^2$ ) en los muros de albañilería en el bloque I (se observa que los esfuerzos llegan hasta  $25 t/m^2$ )**

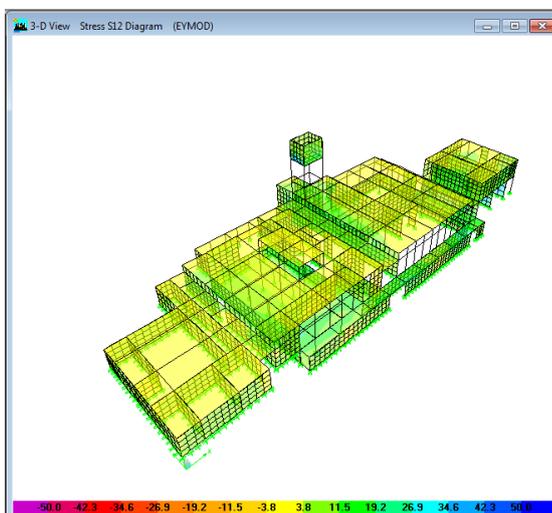
**Fig. 5.24 Esfuerzos cortantes ( $t/m^2$ ) en los muros de albañilería en el bloque J, K (se observa que los esfuerzos llegan hasta  $25 t/m^2$ )**

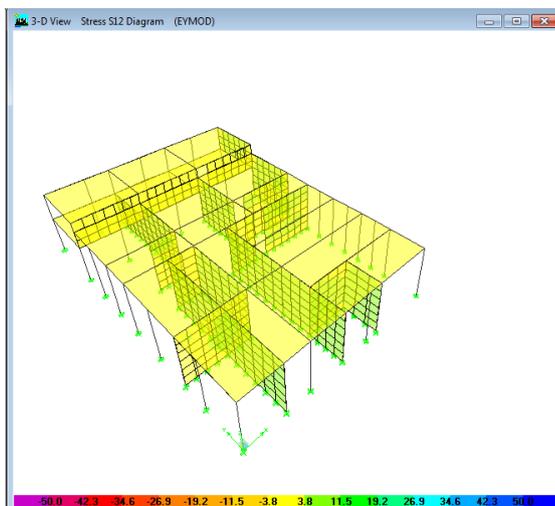
**Fig. 5.25 Esfuerzos cortantes ( $t/m^2$ ) en los muros de albañilería en el bloque M (se observa que los esfuerzos llegan hasta  $20 t/m^2$ )**

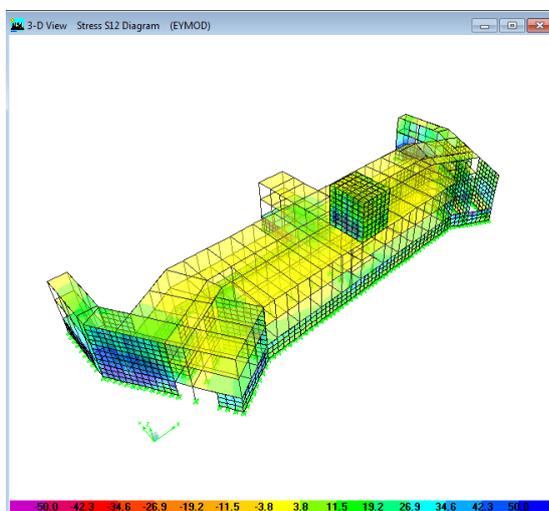
**Fig. 5.26 Esfuerzos cortantes ( $t/m^2$ ) en los muros de albañilería en el bloque A2 (se observa que los esfuerzos llegan hasta  $35 t/m^2$ )**

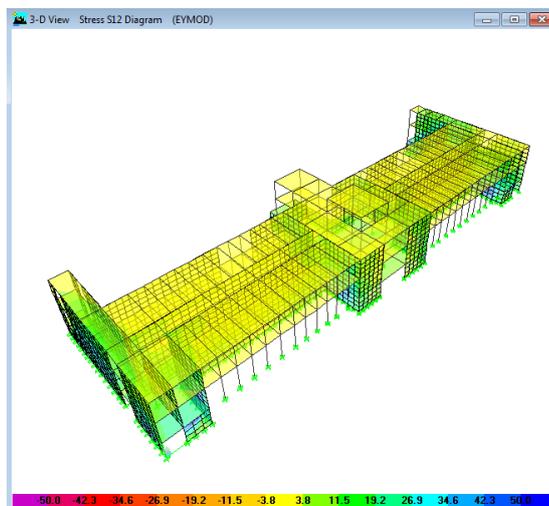
**Fig. 5.27 Esfuerzos cortantes ( $t/m^2$ ) en los muros de albañilería en el bloque B2 (se observa que los esfuerzos llegan hasta  $25 t/m^2$ )**

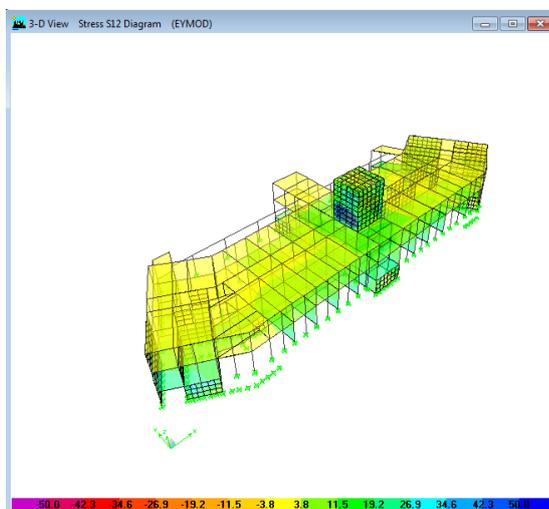
**Fig. 5.28 Esfuerzos cortantes ( $t/m^2$ ) en los muros de albañilería en el bloque C2 (se observa que los esfuerzos llegan hasta  $25 t/m^2$ )**

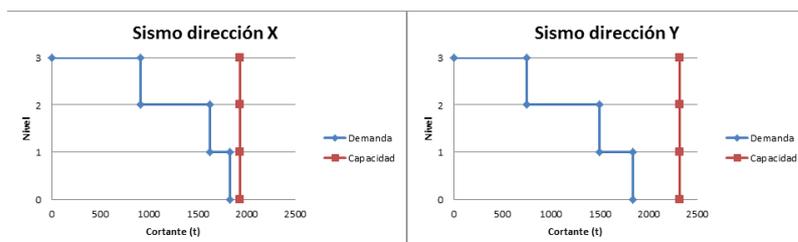
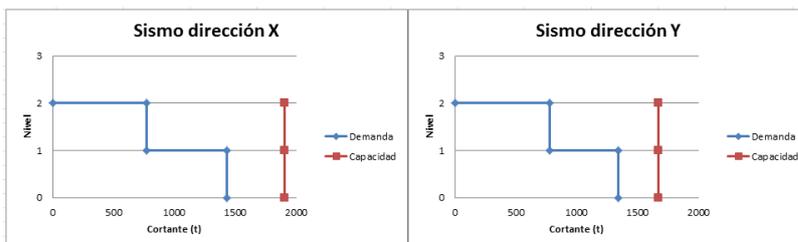
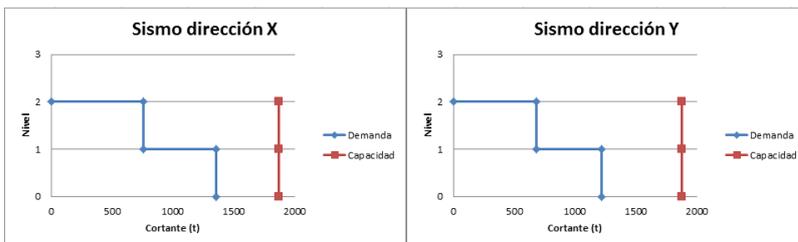
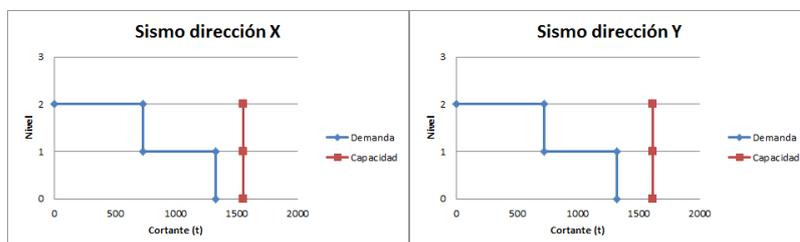
En todos los bloques la capacidad del cortante en la base supera a la demanda sísmica severa. Sin embargo los valores observados en los cálculos de control de fisuración por agrietamiento diagonal para sismo moderado indican que es necesario un reforzamiento en algunos bloques, esto se verá a detalle en la sección 10.

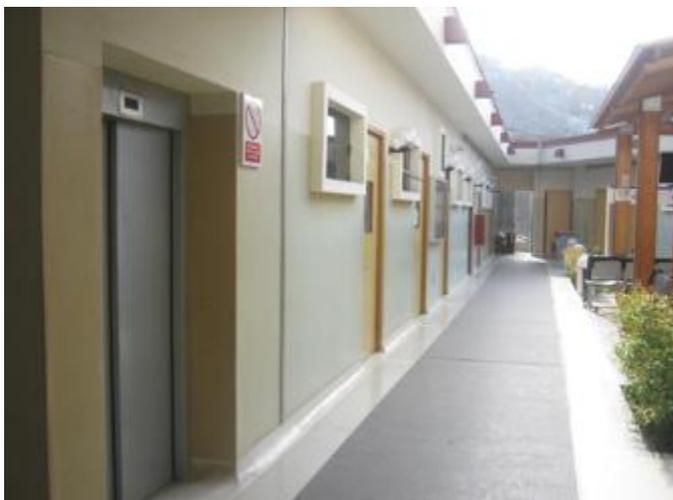
**Foto 6.2.1.22 (1 para el gráfico):** Ascensores para discapacitados para poder acceder a los niveles superiores de la edificación. Se ha identificado ascensores en buen estado de conservación, operatividad y mantenimiento.

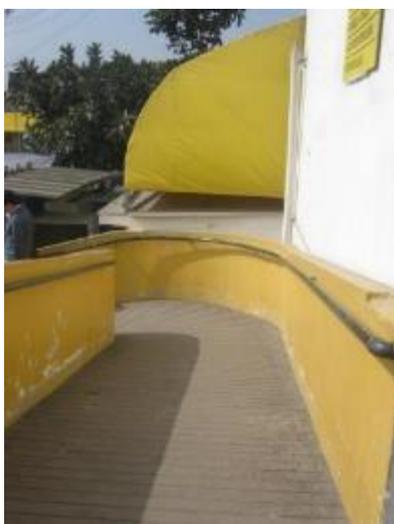
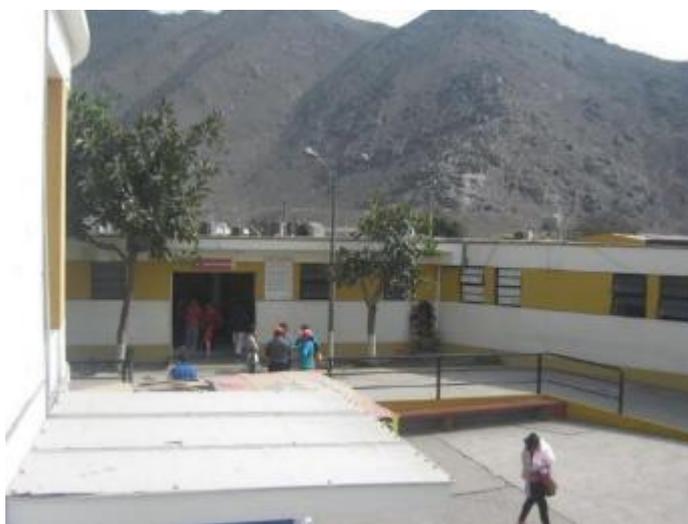
**Foto 6.2.1.2 (2 para el gráfico):** Acceso a través de una rampa para las personas discapacitadas, se evidencian rampas que no están conforme al reglamento pues exceden en pendiente, de esta manera dificultado el acceso de discapacitados y/o siendo un peligro en caso de uso, pues generaría accidentes.

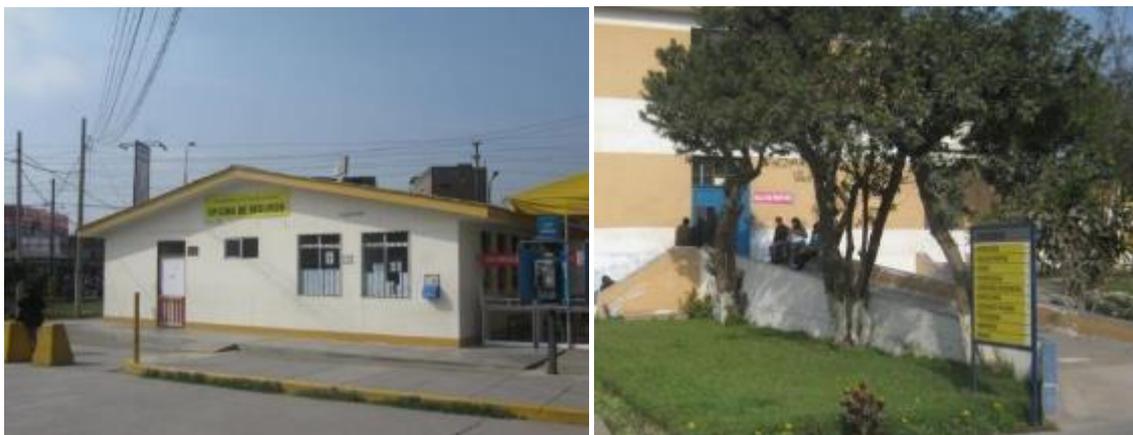
**Foto 6.2.1.23 (3 para el gráfico)** : Acceso a través de una rampa para las personas discapacitadas, en algunos casos rampas con un desarrollo muy reducido y en otros casos se excede la pendiente.

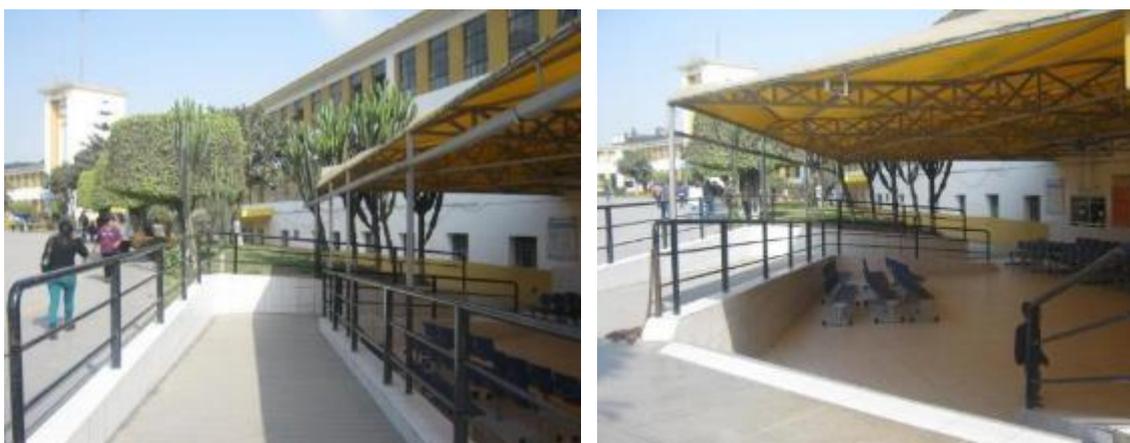
**Foto 6.2.1.24 (4 para el gráfico)**: En Consulta Externa, acceso a través de una rampa para las personas discapacitadas hacia el área de admisión, con una pendiente y desarrollo adecuado, y un ancho apropiado.

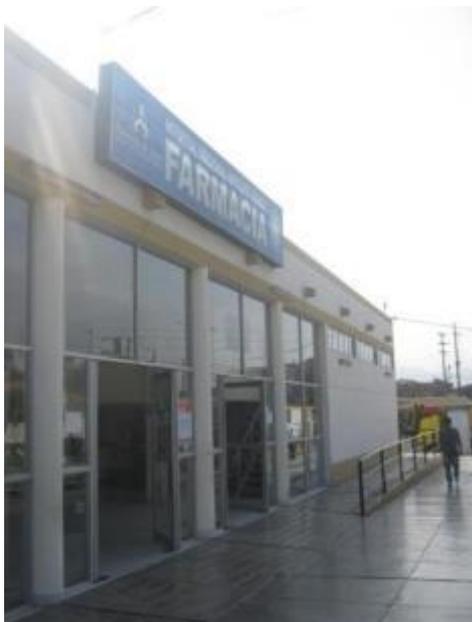
**Foto 6.2.1.25 (5 para el gráfico):** Acceso a través de una rampa para las personas discapacitadas hacia el área de farmacia central, con una pendiente adecuada, sin embargo el desarrollo no es el recomendable, y el ancho de la rampa esta estrecho.

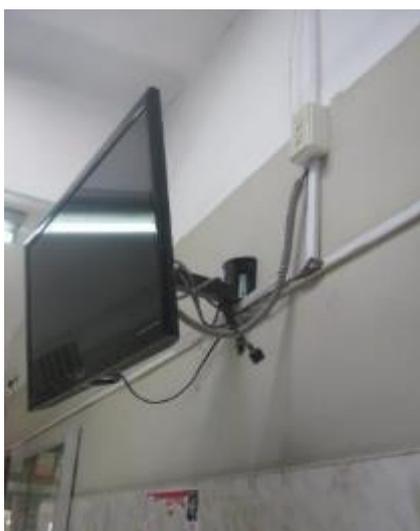
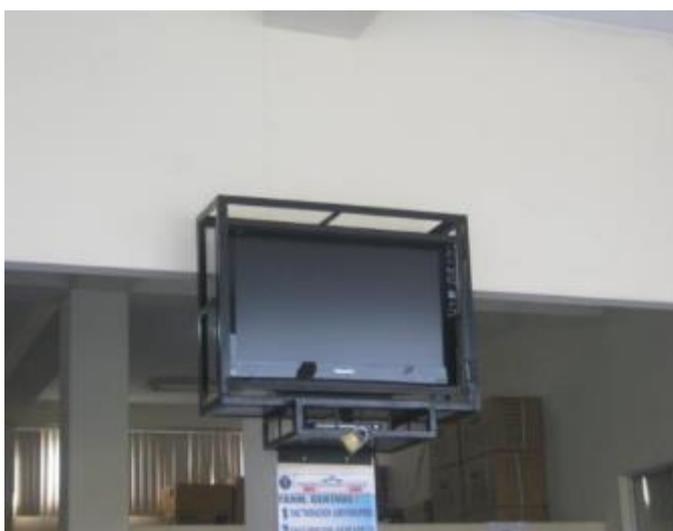
**Foto 6.2.2.1 (6 para el gráfico):** Televisor fijo a la pared, falta de sujeción en la parte inferior, y en otro caso esta solo asegurados con una reja metálica pero esta a su vez sujeta a la pared,

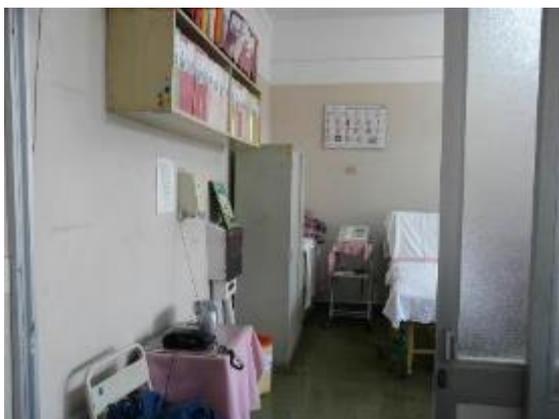
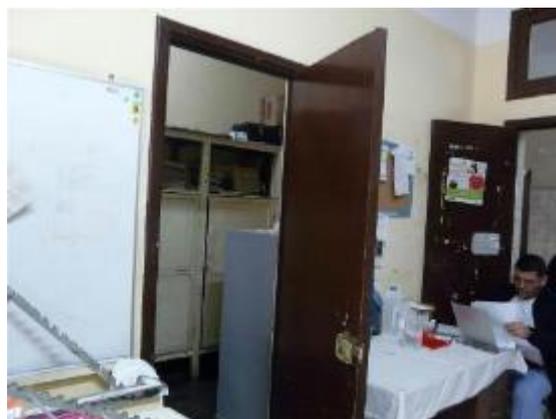
**Foto 6.2.2.2 (7 para el gráfico):** muebles de escritorio y estanterías no fijados a pared, piso o techo, tienden al volcamiento en casos eventuales. Otro factor, es el desplazamiento de los contenidos por no estar asegurados.

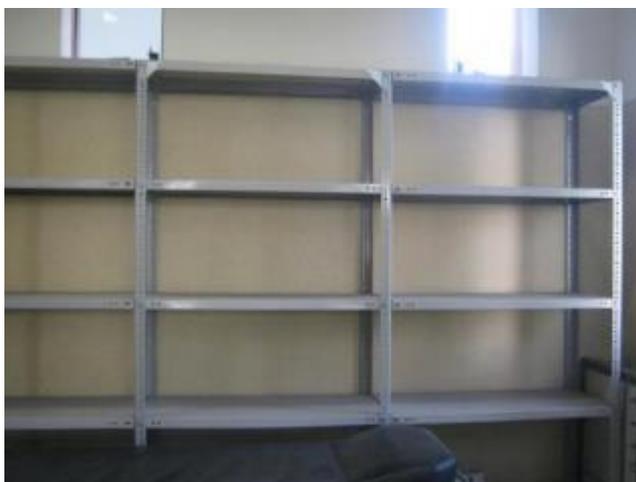
**Foto 6.2.2.4 (9 para el gráfico)** la estantería metálica sin algún elemento que los sujete a piso, techo ni entre ellos, tienden al volcamiento y desplazamiento de éstos.

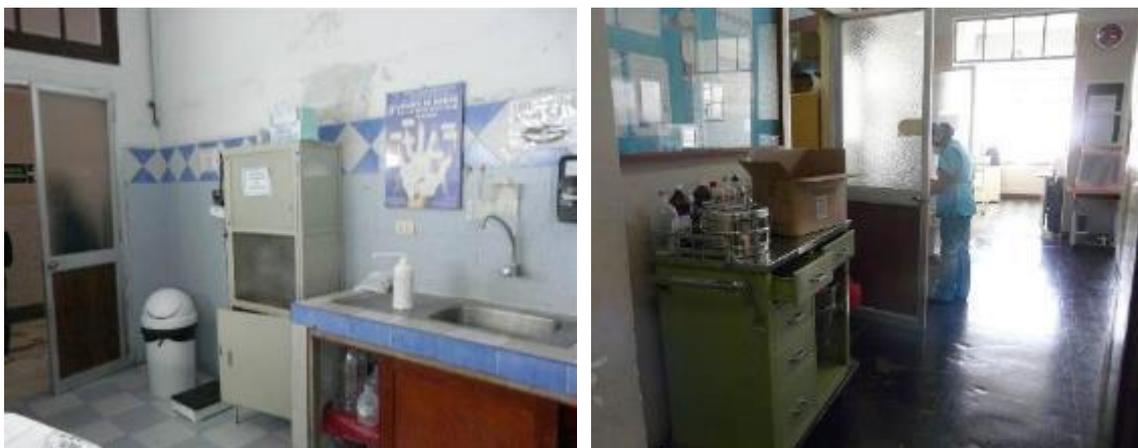
**Foto 6.2.3.1:** Estantería y equipos no sujetos al piso, pared o techo, tienden al volcamiento en casos eventuales. Otro factor, es el desplazamiento de los contenidos por no estar asegurados, siendo un factor de riesgos tanto para el paciente como para el personal médico y técnico. Puertas con vidrios que no son de seguridad

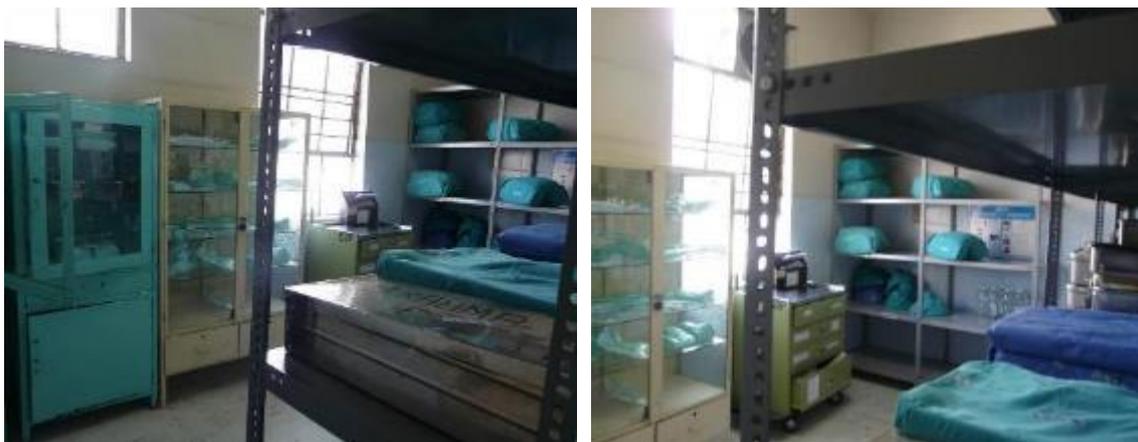
**Foto 6.2.3.2:** Armario y estanterías no fijados a pared, piso o techo, tienden al volcamiento en casos de movimiento sísmico, representando esto un inminente peligro.

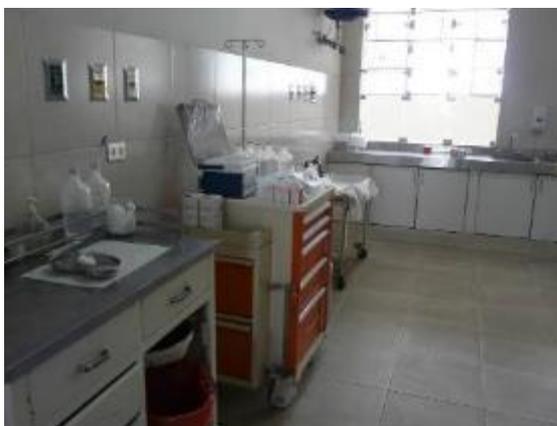
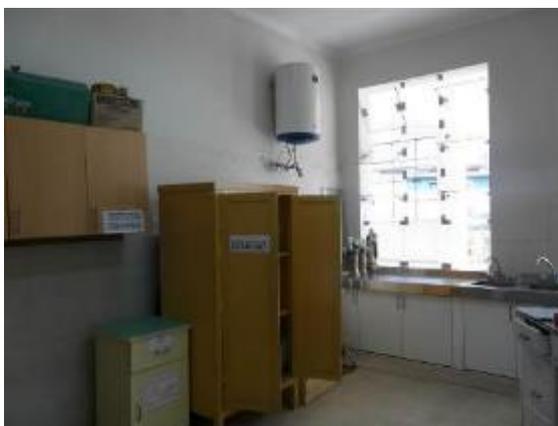
**Foto 6.2.3.3:** Estantes no están asegurados, asimismo tienden al volcamiento en casos eventuales.

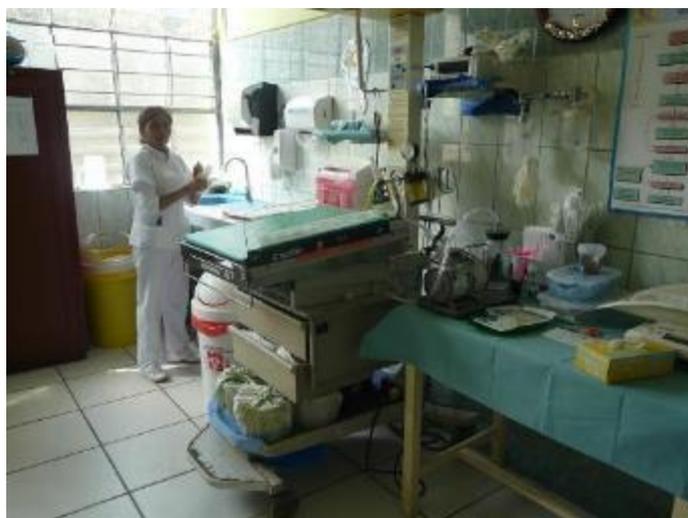
**Foto 6.2.3.4:** Equipo médico solamente requiere de mantenimiento periódico con accesorios colocados que pueden case en movimientos

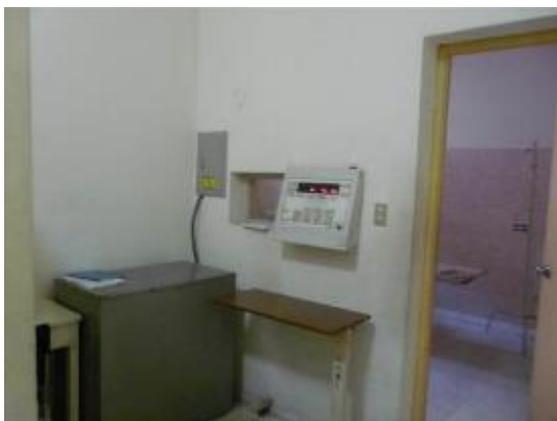
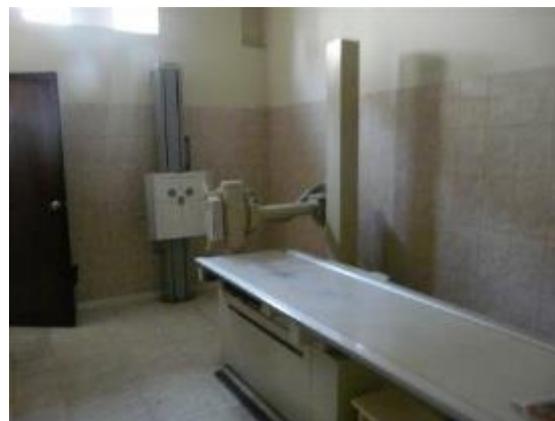
**Foto 6.2.4.1:** Los equipos médicos de Radiología se encuentran en regular estado. Si se encuentran sujetos o anclados al piso o techo.

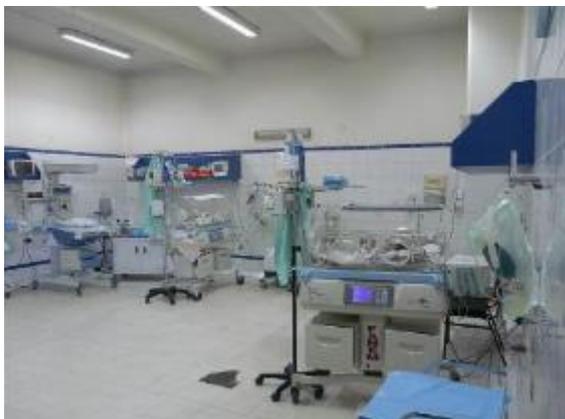
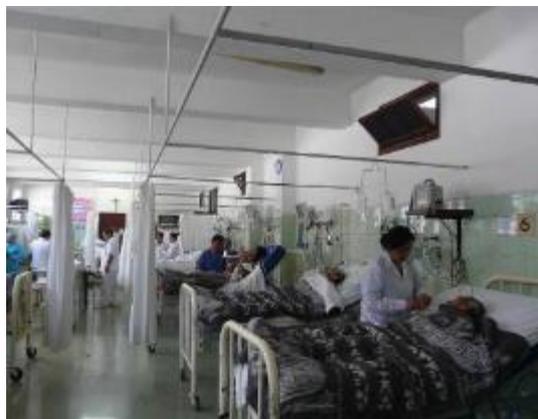
**Foto 6.2.5.1:** En algunos casos el equipo médico se encuentra bien sujeto y anclado a la pared; sin embargo, hay otros que se encuentran solamente colocados sobre el muro bajo tendiendo a un posible desplazamiento ante cualquier eventualidad, además existen equipos rodantes obstaculizando una libre circulación.

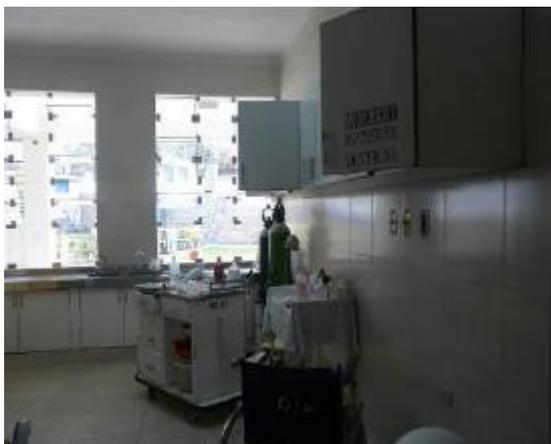
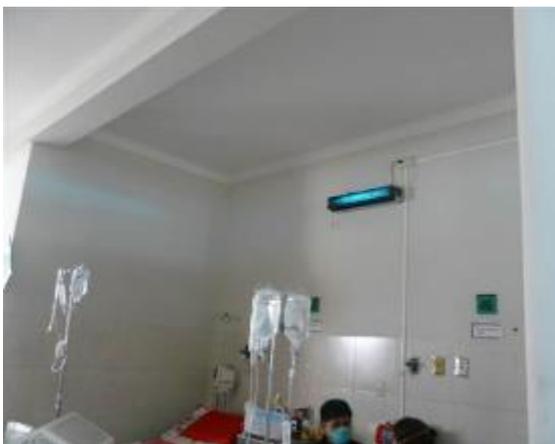
**Foto 6.2.7.2:** cuentan equipos conectados que a su vez con sistema de rodamiento y frenos asegurados. Sin embargo estanterías fijadas a pared sin otro tipo más de seguro, siendo esto un peligro para el personal técnico y paciente.

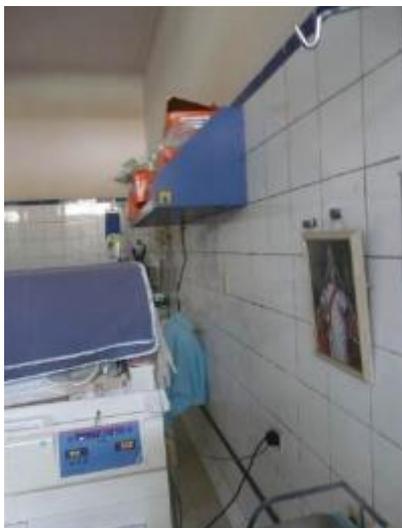
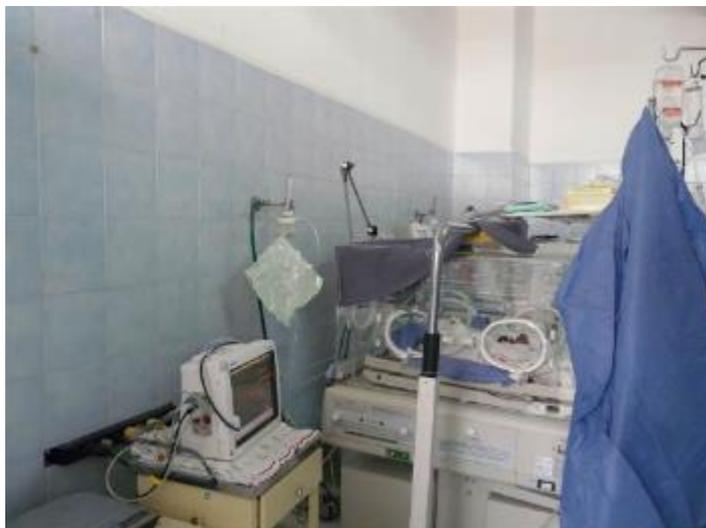
**Foto 6.2.7.3:** Equipos conectados de monitoreo bien sujetos a una base y anclados a la pared. Algunos equipos son rodantes; sin embargo si tienen cables para poder conectarse a los enchufes colocados en la pared.

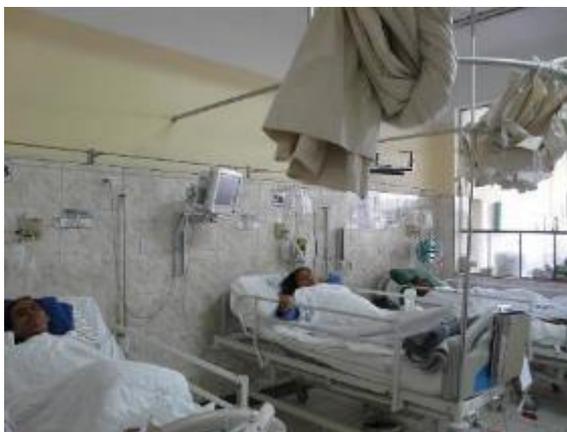
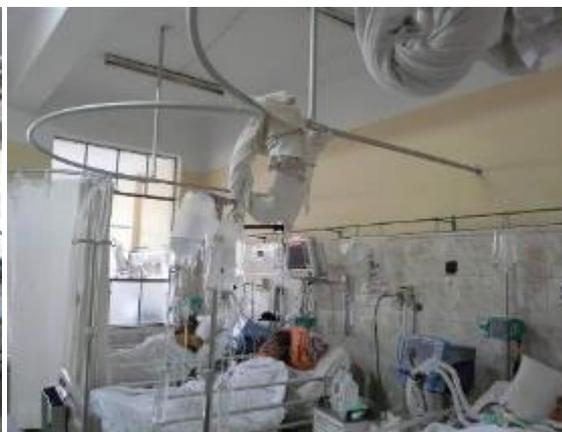
**Foto 6.2.7.4:** Los monitores se encuentran en la parte superior y sujetos a una base empotrada contra la pared y los enchufes donde son conectados se ubican en la misma pared. Los equipos se encuentran en buenas condiciones y muestran seguridad; las camas, los equipos porta sueros, y mesas de procedimientos cuentan con sistemas de rodamiento y frenos asegurados.

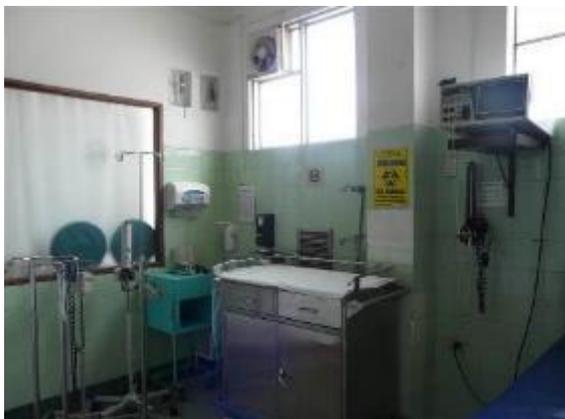
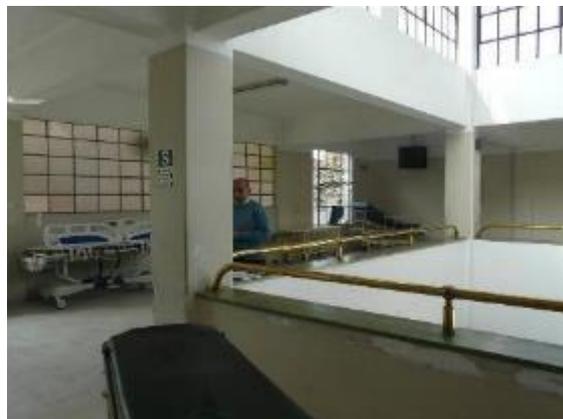
**Foto 6.2.8.1:** Equipos no cuentan con un sistema de frenos asegurados para evitar su desplazamiento ante cualquier eventualidad y evitar riesgos.

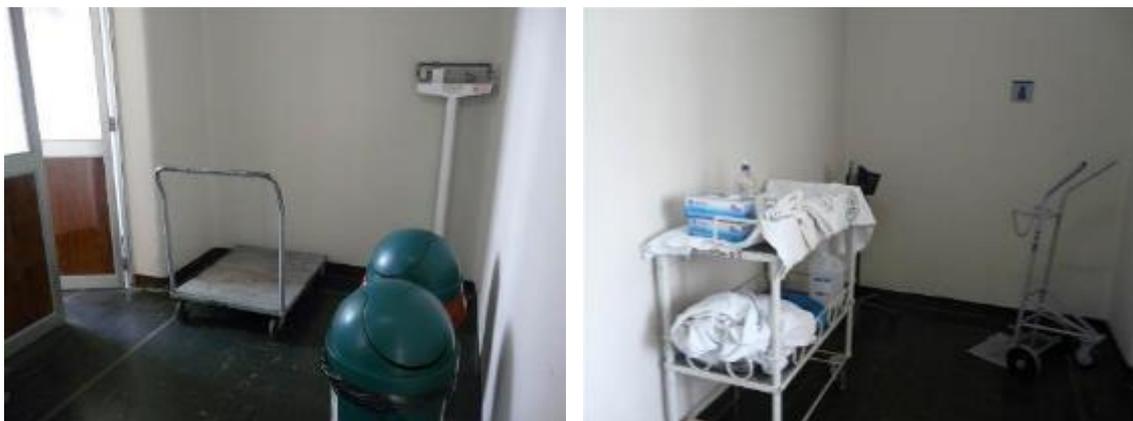
**Foto 6.2.8.4:** En Centro Obstétrico las camillas rodantes se encuentran en los corredores obstaculizando la circulación de los pacientes o reduciendo el área de circulación ante cualquier caso eventual. Asimismo, en algunos casos bloquean los ingresos a puertas.

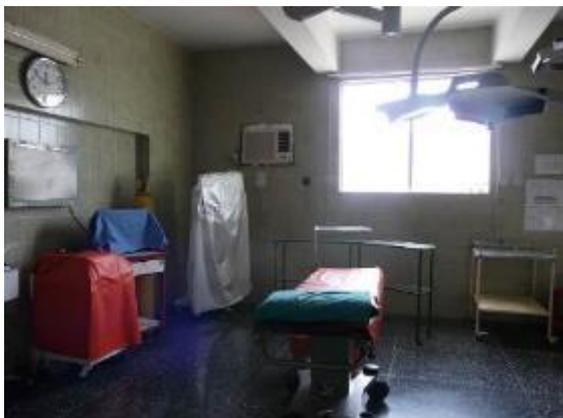
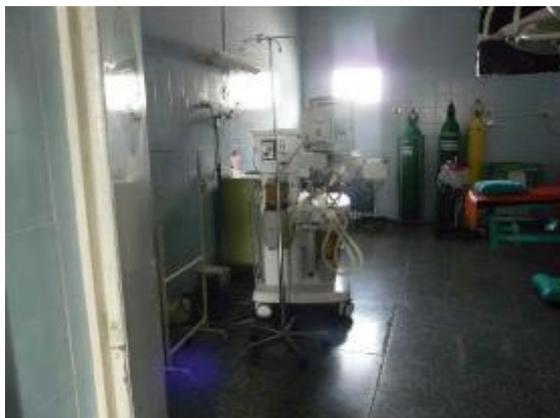
**Foto 6.2.8.5 ( 26 en grafico):** En centro quirúrgico algunos de los equipos rodantes se no cuentan con frenos

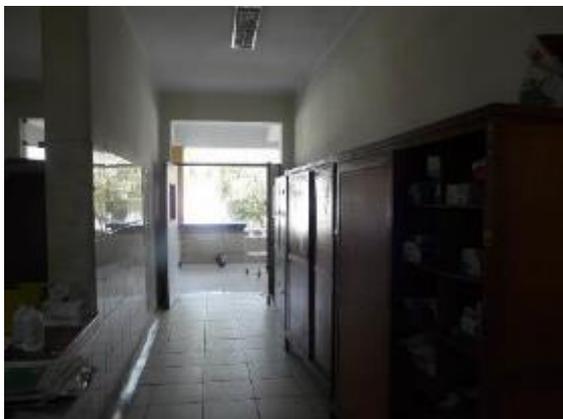
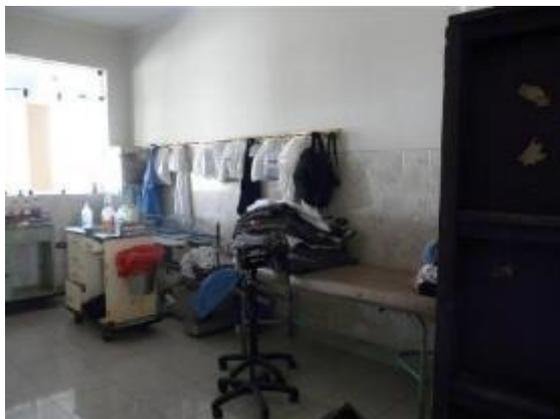
**Foto 6.2.8.6 ( 27 en gráfico):** En Hospitalización de cirugía, los mobiliarios no asegurados

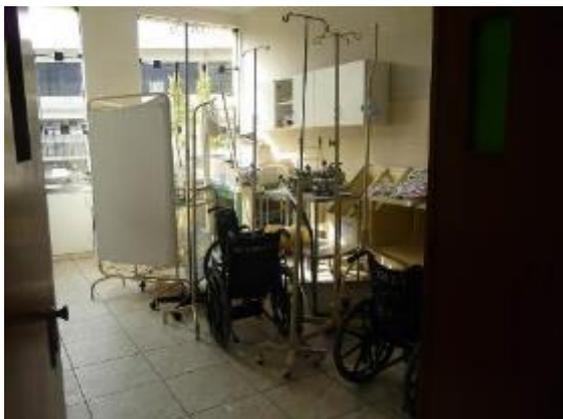
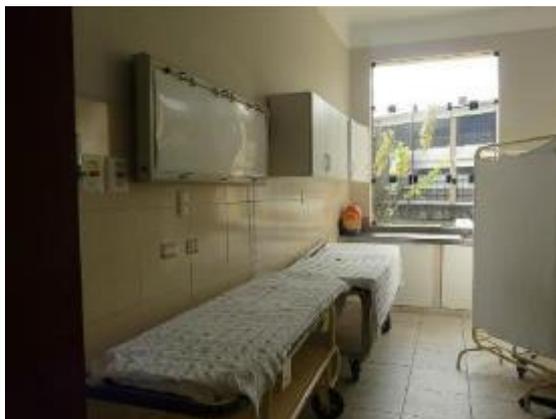
**Foto 6.2.8.7 ( 28 en gráfico):** En neumología los mobiliarios que cuentan con sistema de rodamiento son almacenados de manera provisional, en zonas de ingreso obstaculizan circulación y evacuación.
