# ESTUDIO DE VULNERABILIDAD SÍSMICA: ESTRUCTURAL, NO ESTRUCTURAL Y FUNCIONAL DEL HOSPITAL NACIONAL HIPOLITO UNANUE EL AGUSTINO

## INFORME TÉCNICO FINAL

**DICIEMBRE - 2013**

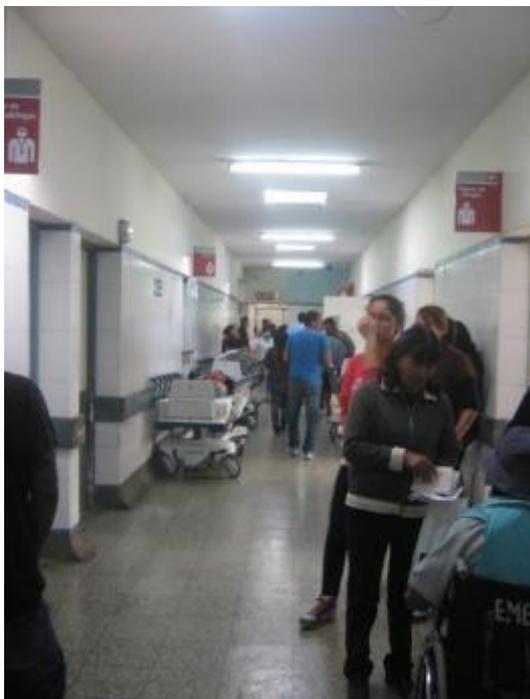
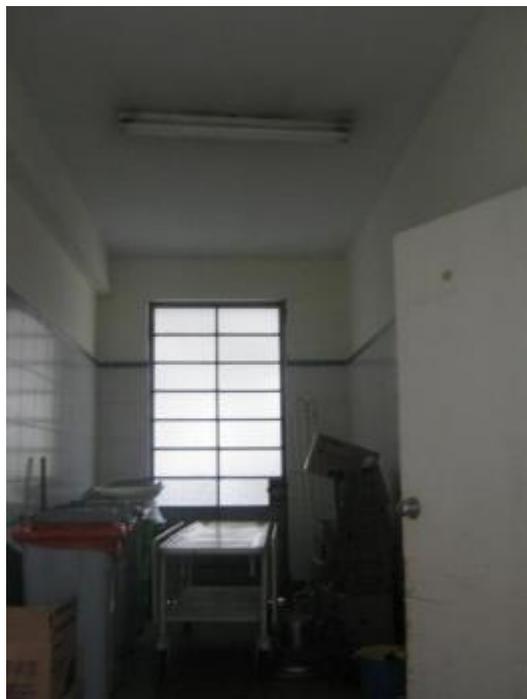
**Foto 6.2.8.8 ( 29 en gráfico):** En Emergencia, las camillas rodantes se encuentran en los corredores obstaculizando la circulación de los pacientes o reduciendo el área de circulación ante cualquier caso eventual. Asimismo, en algunos casos bloquean los ingresos a puertas, además algunos mobiliarios en desuso que cuentan con sistema de rodamiento son almacenados de manera provisional.

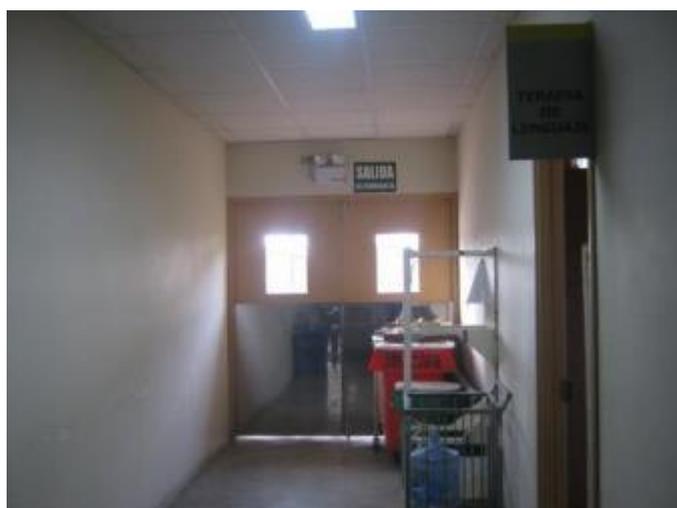
**Foto 6.2.8.9 ( 30 en gráfico):** En Medicina de rehabilitación elementos rodantes se encuentran en los corredores obstaculizando la circulación de los pacientes o reduciendo el área de circulación ante cualquier caso eventual. Asimismo, en algunos casos bloquean los ingresos a puertas.

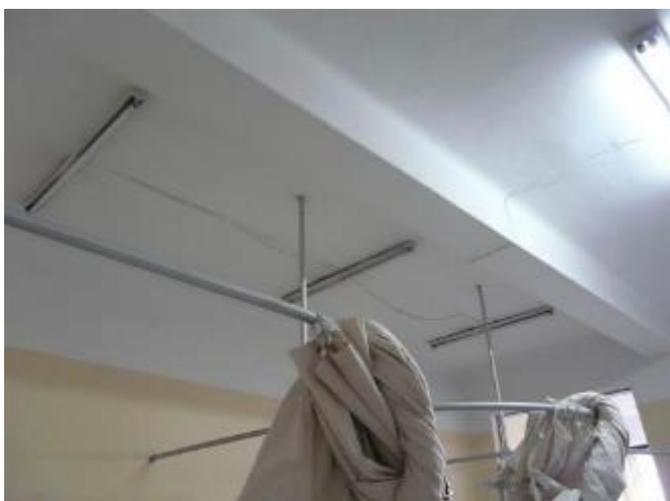
**Foto 6.2.10.1 (32 en gráfico):** En unidad de cuidados intermedios los equipos médicos están fijados al techo y a la pared; además tienen unas varillas metálicas para suspender las cortinas y materiales médicos. Aunque luminarias no cuentan con pantallas de seguridad o cintas que eviten caída de tubos ante movimientos.

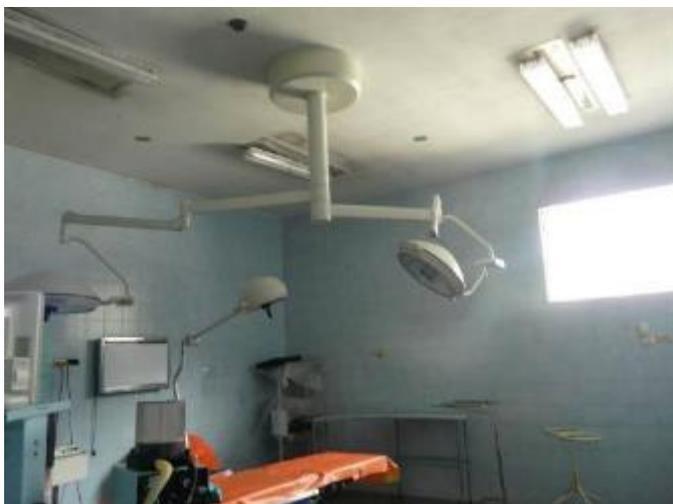
**Foto 6.2.10.2 ( 33 en gráfico):** En Centro Quirúrgico y Rayos X los equipos médicos están fijados al techo, se debe verificar correcto anclaje, por la carga que puntual que se soporta.

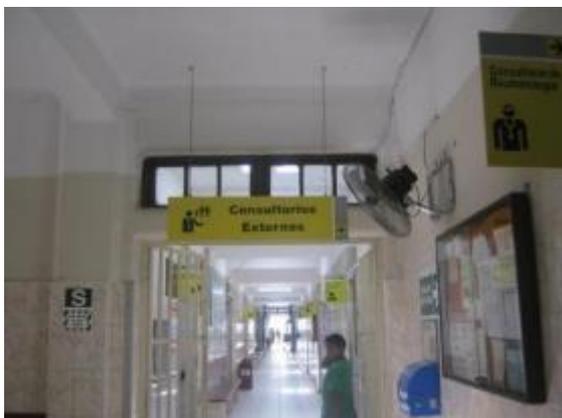
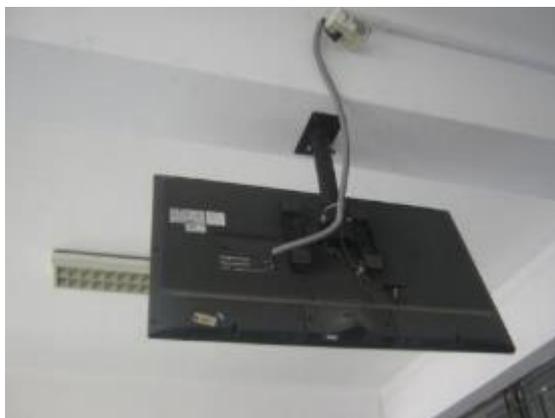
**Foto 6.2.10.3 ( 34 en gráfico):** En corredores ventiladores y equipos audiovisuales adaptados en muros y vigas, cables eléctricos suspendidos del techo; Paneles con vidrio crudos suspendidos en pared

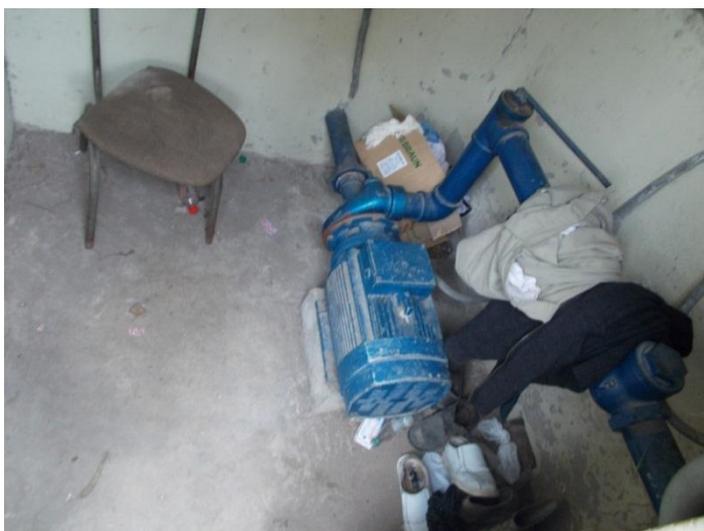
**FOTO 7.1.1.2 Cámara de bombeo con una sola bomba**

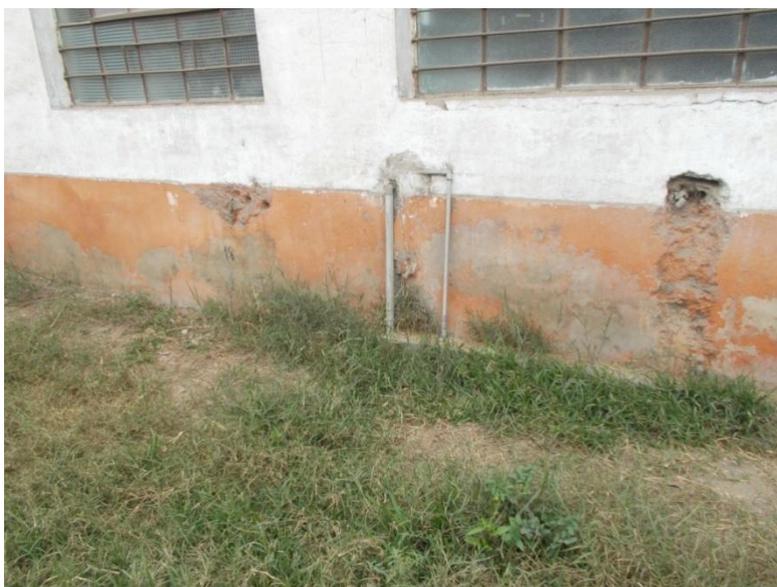
**FOTO 7.1.1.3 Conexiones nuevas de agua en forma inadecuada**

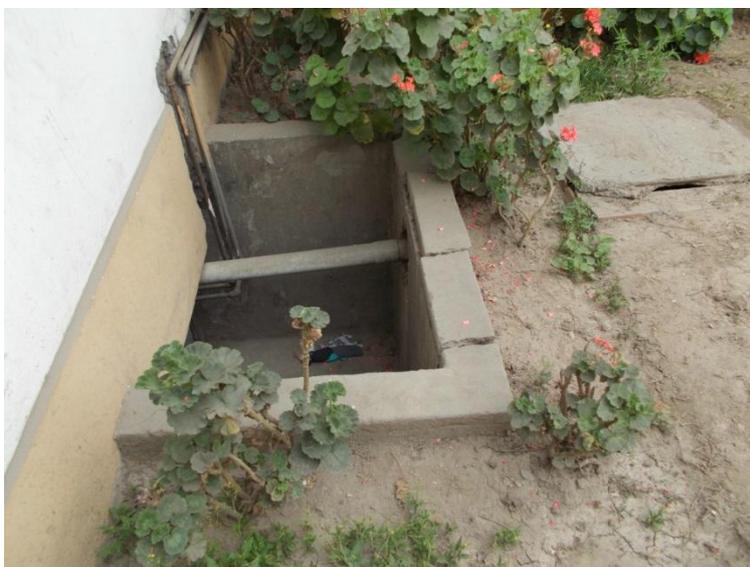
**FOTO 7.1.1.4 Tubería expuesta sin protección**

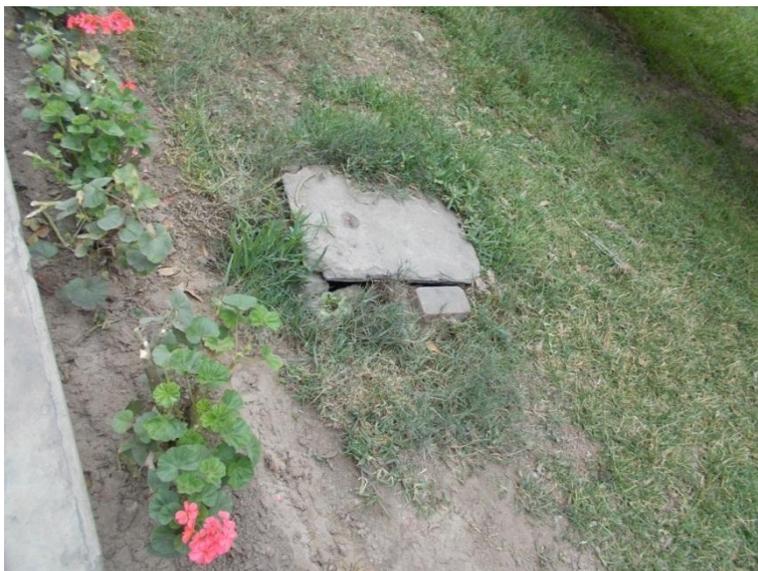
**FOTO 7.1.1.5 Caja de válvulas expuesta a inundación**

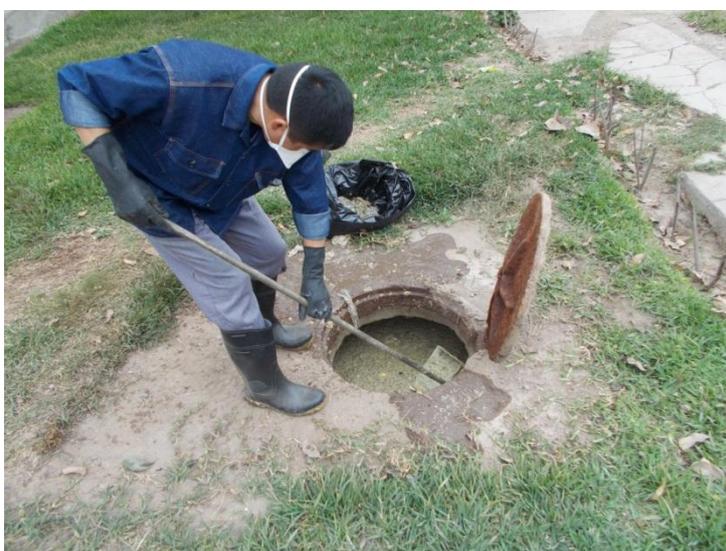
**FOTO 7.1.1.8 Falta implementos adecuados de operación y mantenimiento de redes de alcantarillado**

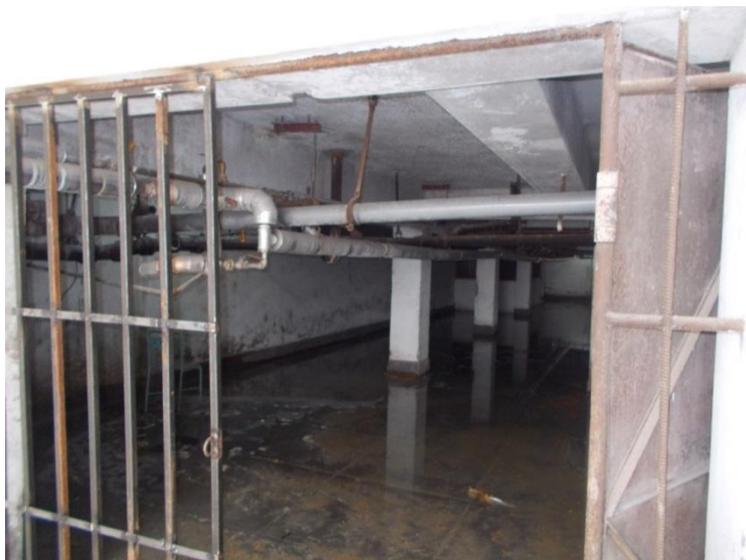
**FOTO 7.1.1.9 Mal funcionamiento de redes de alcantarillado genera inundaciones en sótano**

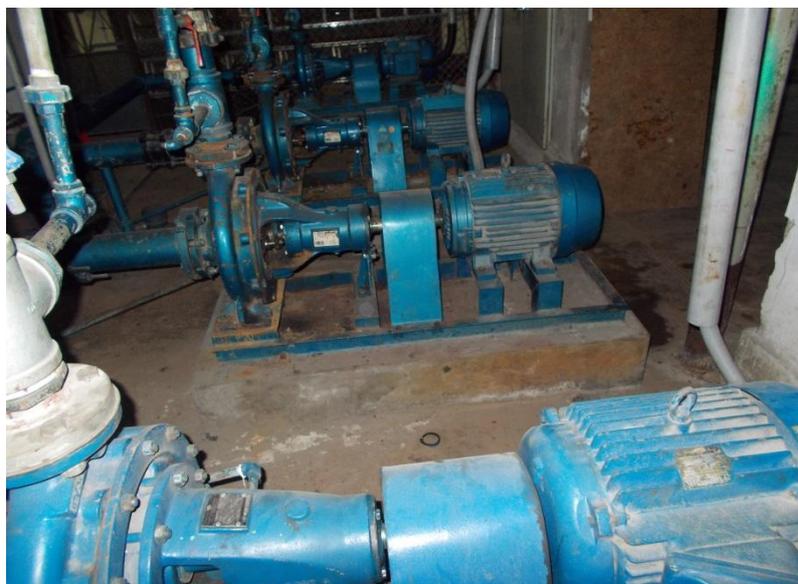
**FOTO 7.1.1.10 No se han instalado conexiones flexibles en línea de impulsión**

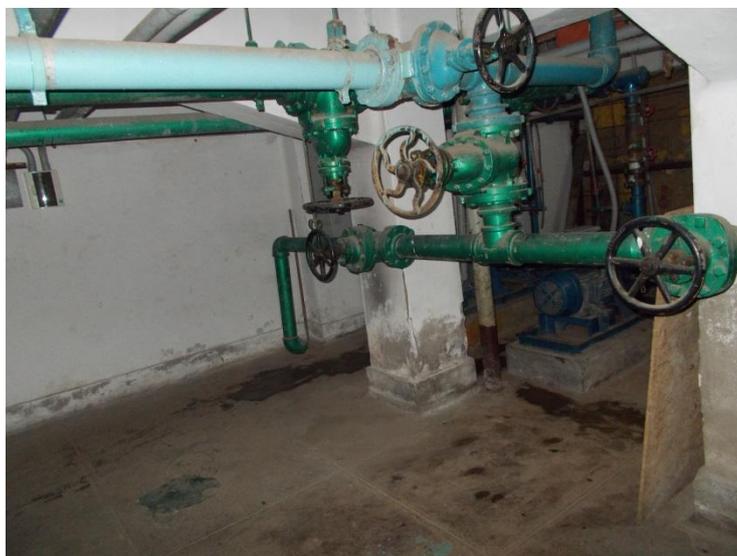
**FOTO 7.1.1.11 Redes sin conexiones flexibles ancladas a piso**

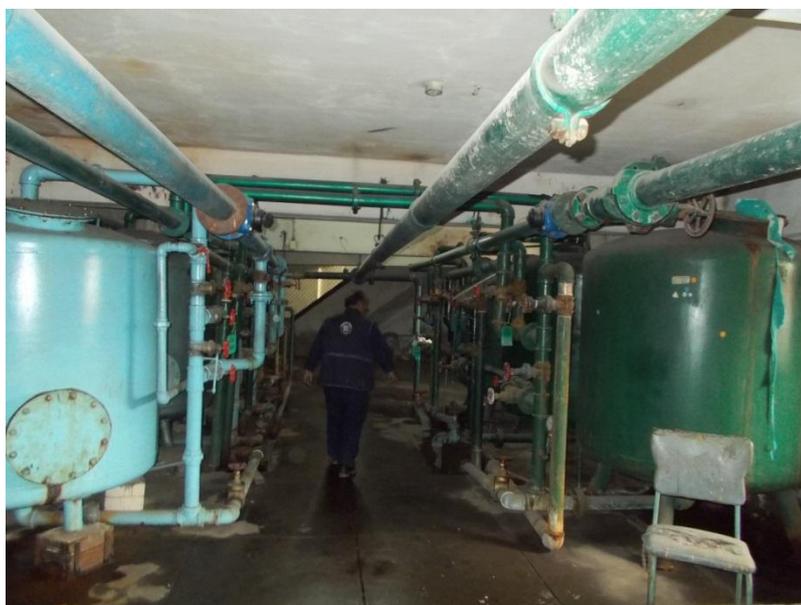
**FOTO 7.1.1.12 Redes, equipos, válvulas y accesorios, sin conexiones flexibles**
