INSTITUTO GEOLOGICO MINERO Y METALURGICO
INGEMMET

INFORME TECNICO

**GEOLOGIA, GEODINAMICA Y ESTABILIDAD DE TALUDES
DE LA QUEBRADA CHINGO GRANDE
SAYLLA - CUSCO**

ENERO, 2008
LIMA - PERÚ

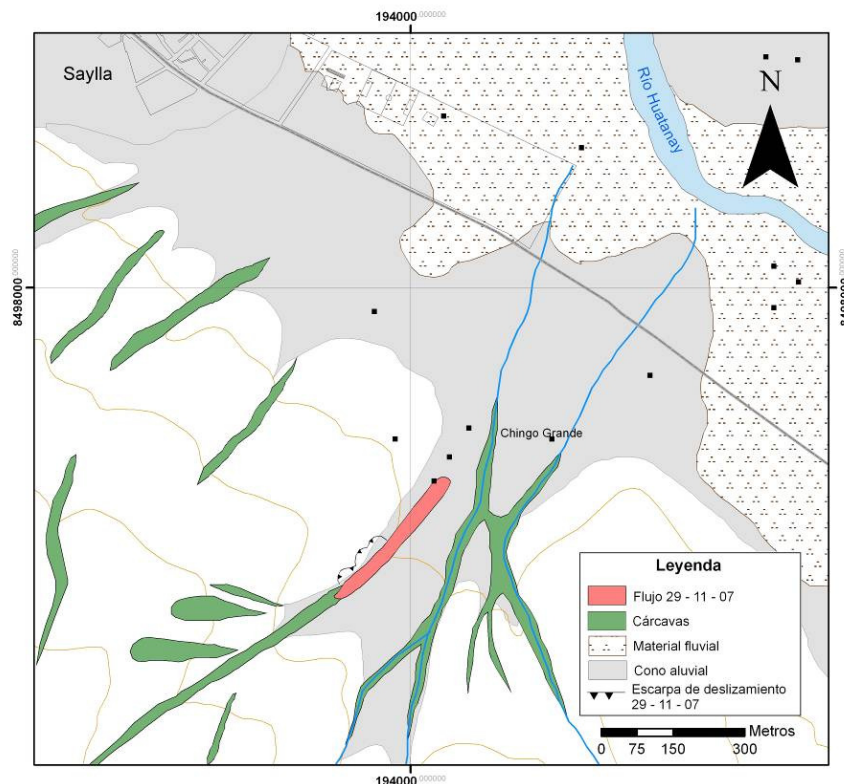
Fig. 1 Mapa mostrando las escarpas de deslizamiento y el flujo producido el 29-11-07

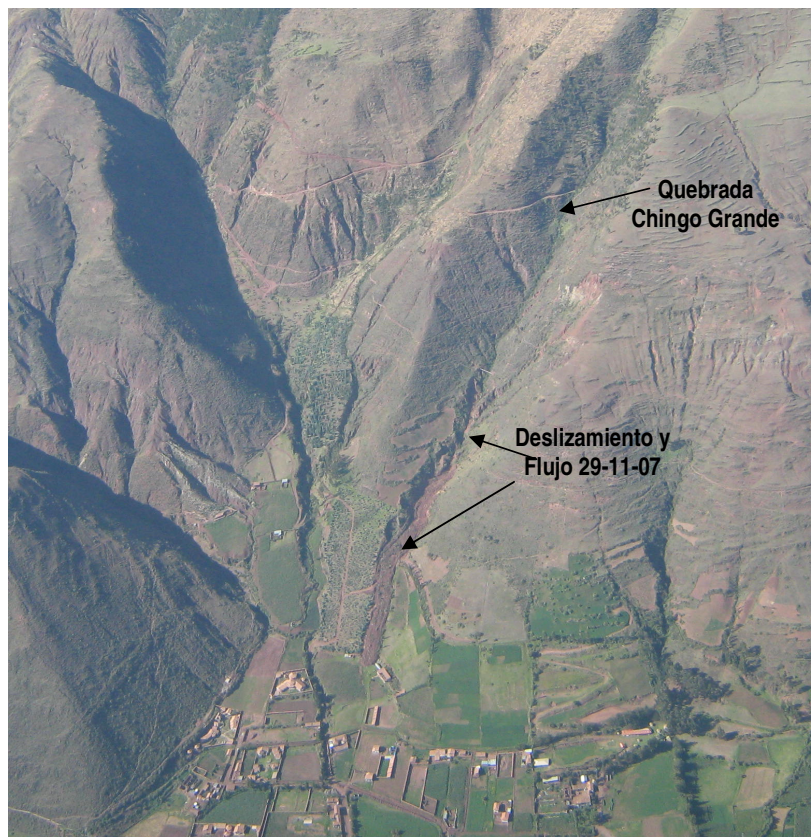
Foto 1. Ubicación de la quebrada Chingo Grande mostrando el flujo que afectó la zona. Vista aérea tomada hacia el sur.

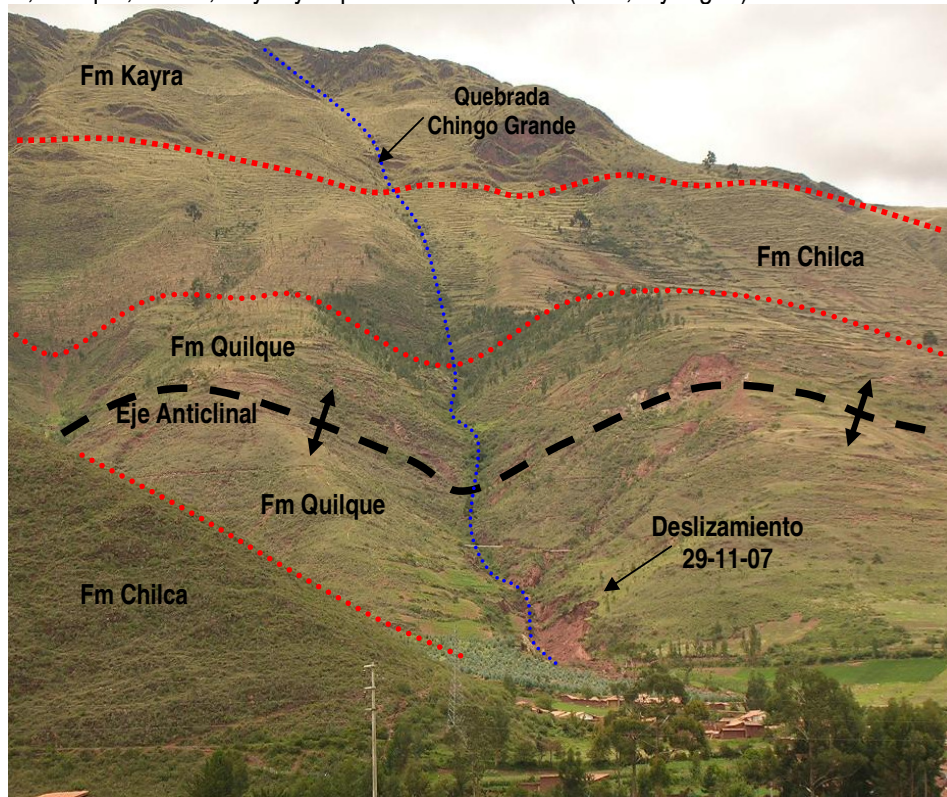
Foto 2. Quebrada Chingo Grande mostrando la geología y la escarpa del deslizamiento.

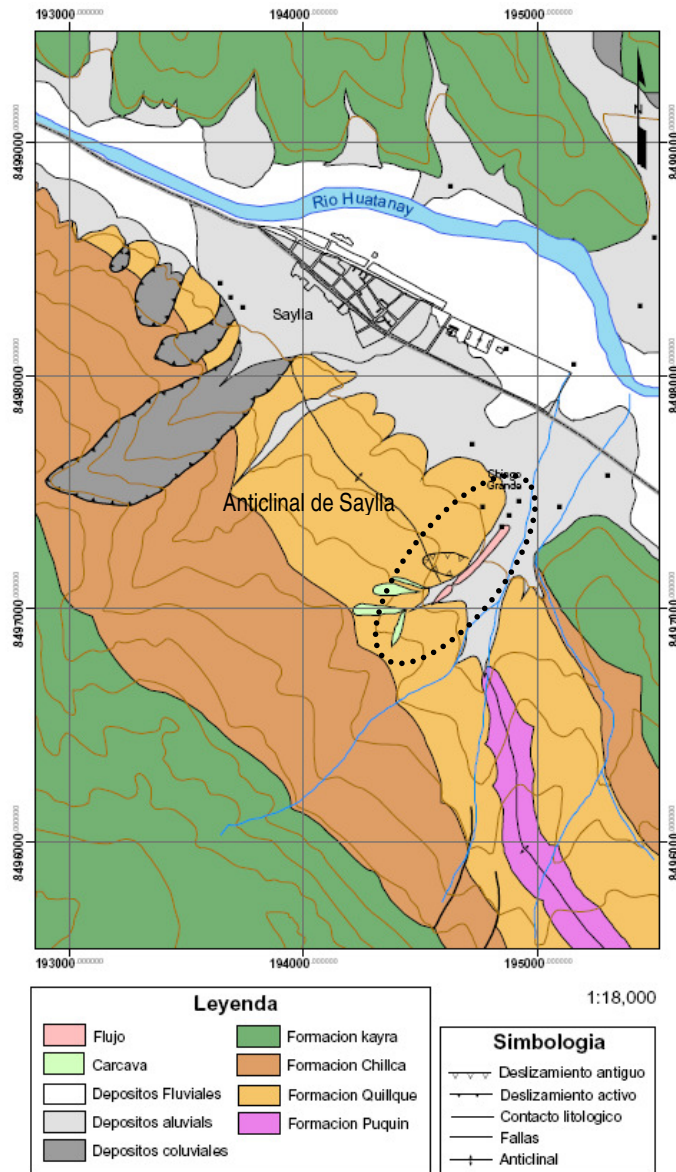
Fig. 2. Mapa Geológico de la zona de Saylla y alrededores mostrando la zona donde se produjo el deslizamiento y flujo el 29-11-07

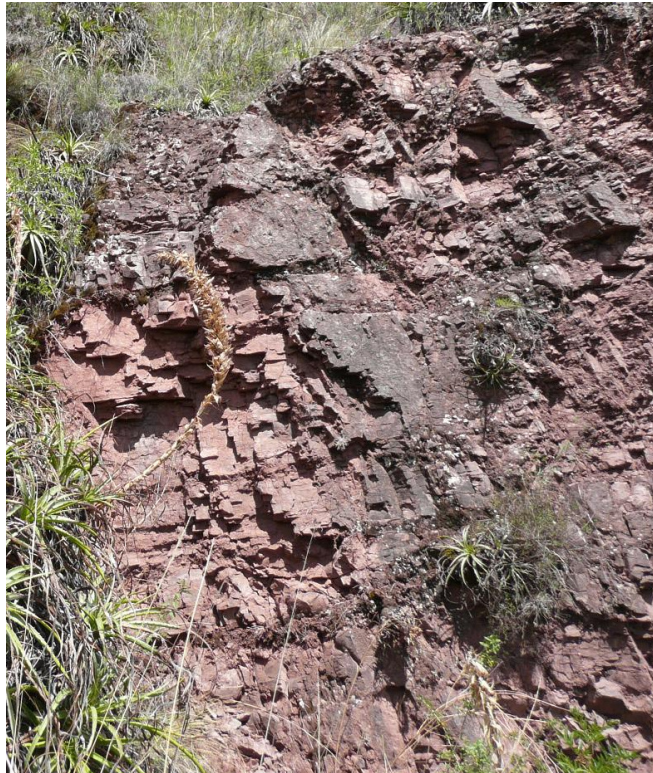
Es un conjunto de más de 250 metros de lutitas, areniscas de color rojo y micro-conglomerados de origen lacustre y fluvial, de edad Paleoceno inferior. En la zona de estudio, estas rocas se hallan fuertemente fracturadas. Desde el punto de vista mecánico, son rocas de muy baja resistencia, por lo que, la realización de obras civiles, particularmente hidráulicas, es negativa, ya que en presencia de agua estas rocas colapsan fácilmente. En la zona de estudio la mayor cantidad de cárcavas, deslizamientos antiguos y activos se han originado sobre estos materiales que están fuertemente fracturados, son frágiles y además deleznable (Foto 3).

Foto 3. Areniscas y limolitas muy fracturadas de la Formación Quilque

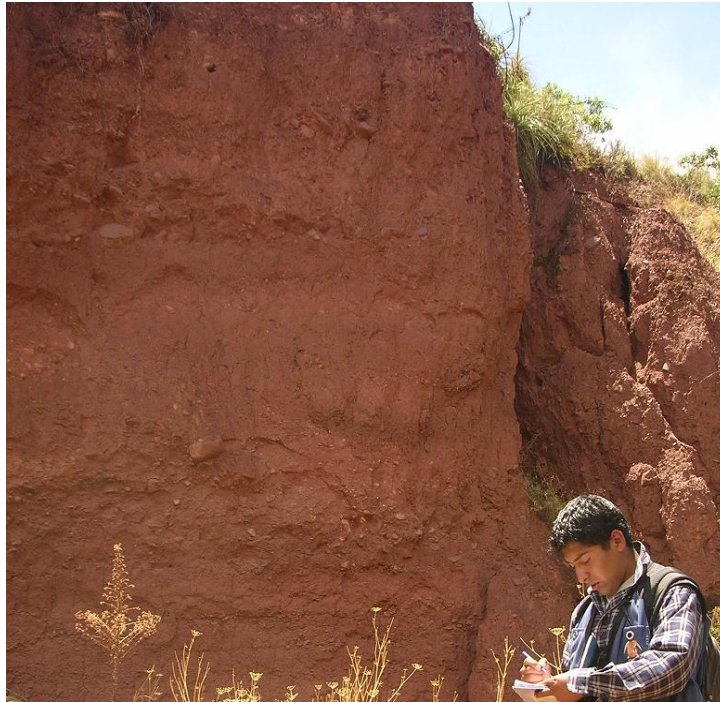
Los depósitos aluviales están compuestos por gravas areno-arcillosas con clastos de hasta 30 cm y promedio 5 cm, subangulosos a subredondeados (Foto 4). Son el resultado de la depositación de aluviones antiguos en la desembocadura de la quebrada Chingo Grande, en una planicie que llega incluso hasta el río Huatanay. Son estos materiales que han sido afectados por el deslizamiento del 29-11-07 y arrastrados por el flujo.

Foto 4. Depósitos aluviales del cono de Chingo Grande.

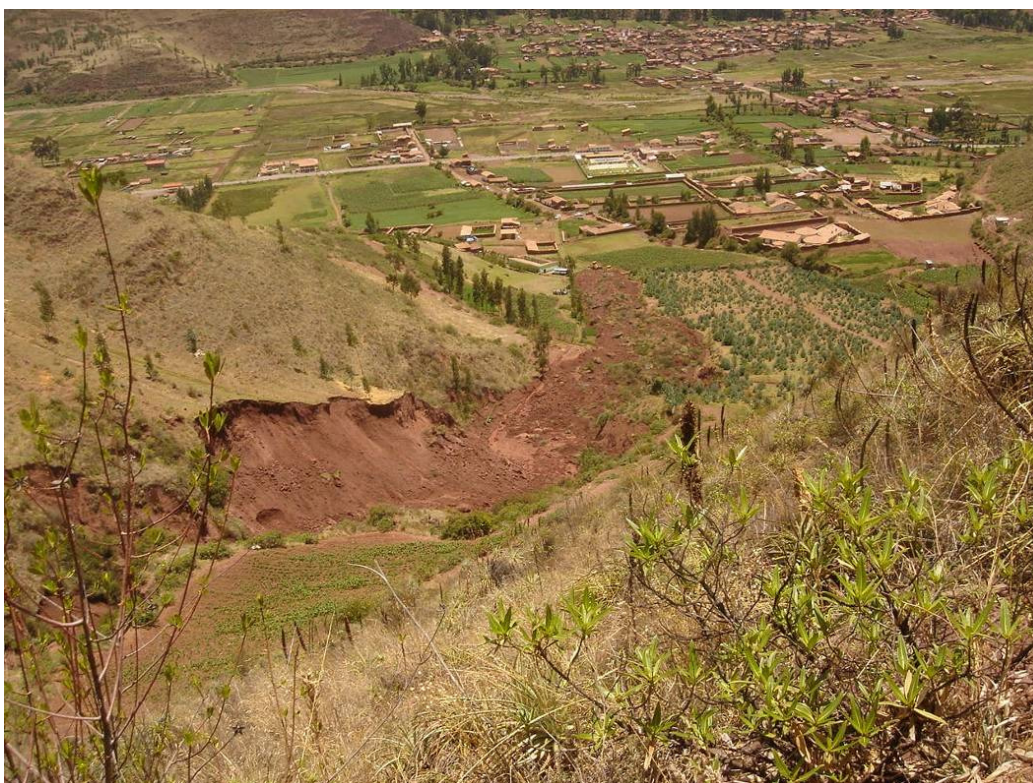
Foto 5 Deslizamiento y flujo que afectó la quebrada Chingo Grande el 29-11-07

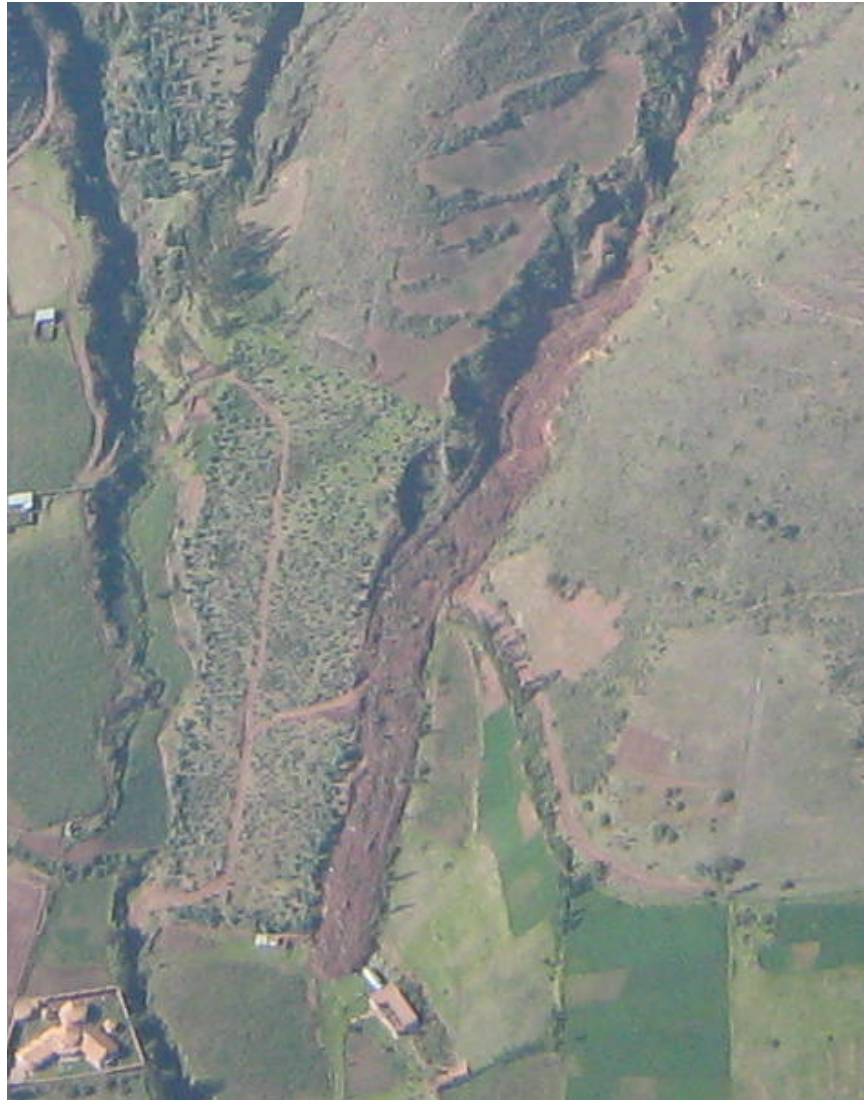
Foto 20. Flujo producto del deslizamiento del 29-11-07

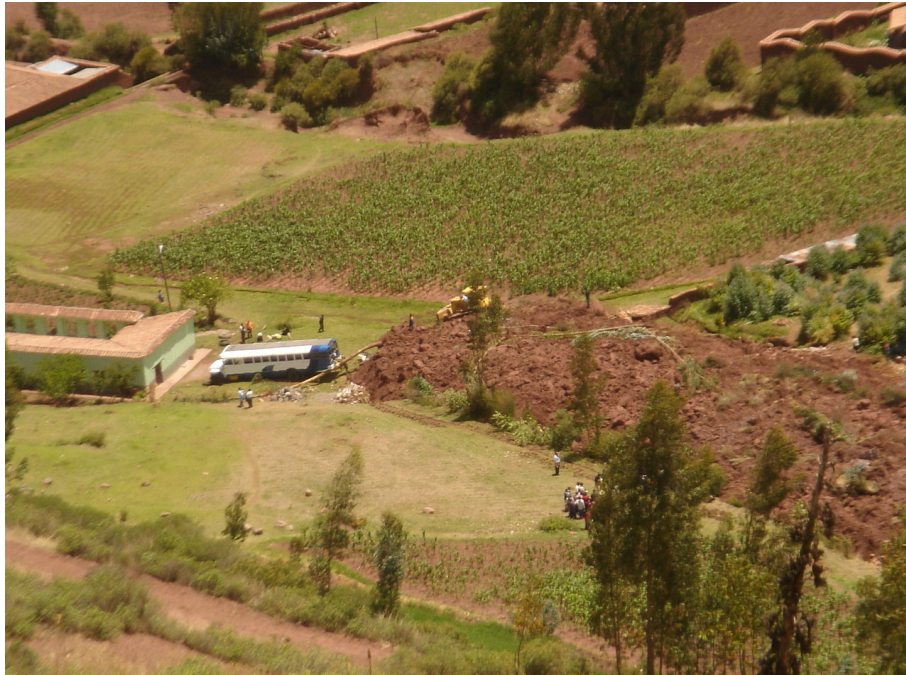
Es el flujo más importante y extenso (Foto 21). Tiene una longitud aflorante mayor a los 115 m, ancho máximo de 29 m y promedio de 17 m. Este flujo se halla cubierto por los flujos posteriores, por lo que se infiere una longitud de 358 m a partir del lugar de inicio. Nace en la parte alta, a la altura de la escarpa D-2, a una altura de 3255 m y termina a una altura de 3197 m. Tiene una pendiente o ha seguido una pendiente promedio de 7°. El material constituyente del flujo es un depósito de gravas limo-arcillosas que se han deslizado del cono aluvial de Chingo Grande (Foto 22). El espesor de flujo es variable pero se ha medido en un corte 5 a 6 m (Foto 23).

Foto 21. Vista de la parte frontal del Flujo 1

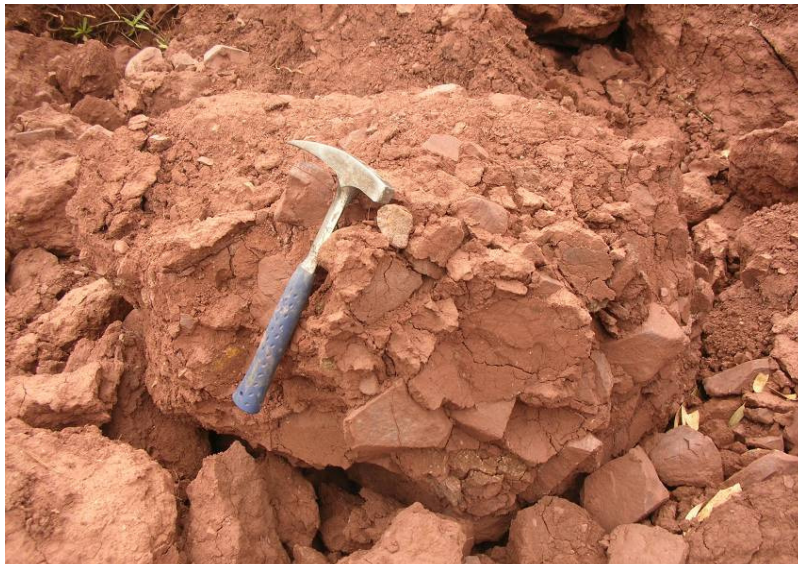
Foto 22. Bloques de gravas limo-arcillosas de la masa del Flujo F-1

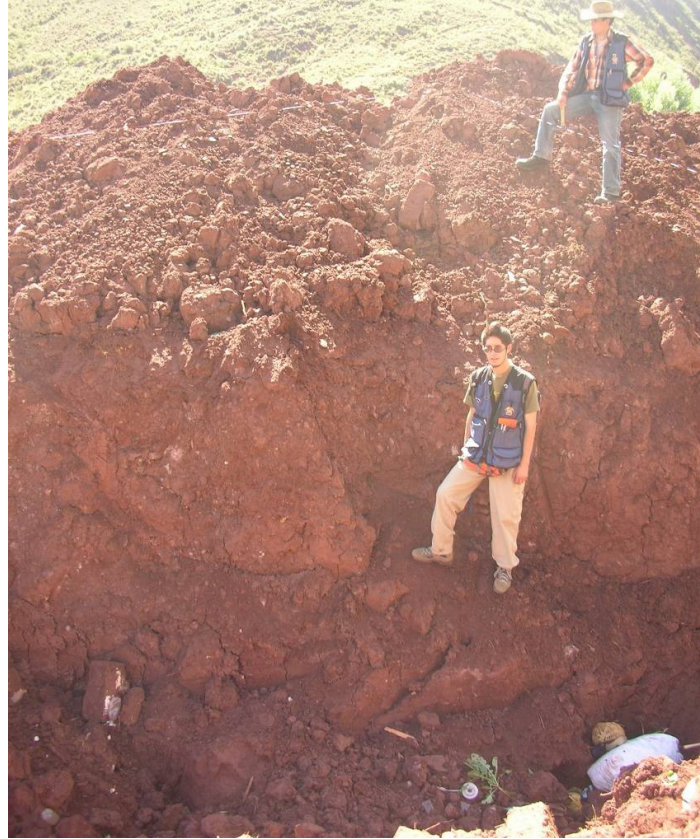
Foto 23. Espesor de Flujo F-1

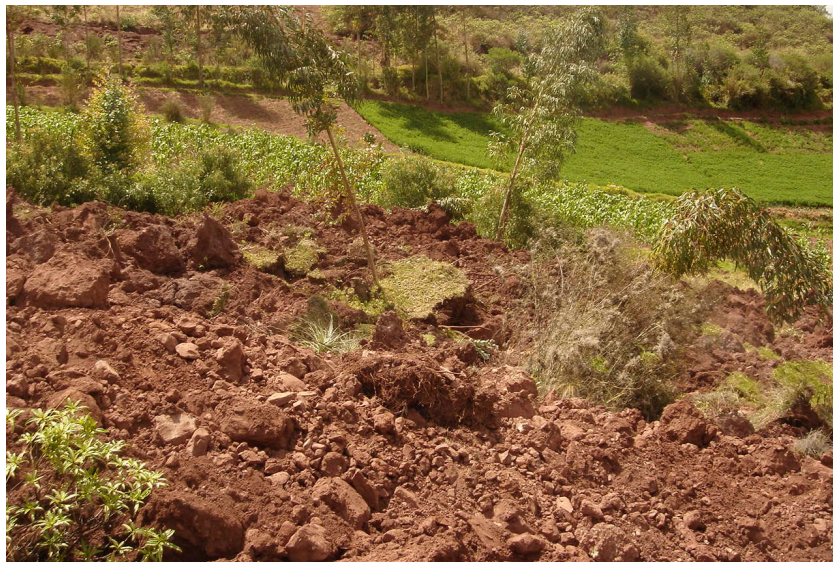
La mayor característica de este flujo es que la parte superficial se halla casi seca, y está constituido por gravas areno-arcillosas, con bloques de gravas, algunas basculadas y la superficie de los bloques con champas y árboles que viajaban sobre el flujo (Foto 24). Sin embargo, la base del flujo si se hallaba saturada, ya que en un corte realizado cerca al borde, cuyo objetivo fue recuperar las cosas de una casa destruida, se ve el nivel inferior del flujo, conformado por arcillas-limosas saturadas con pocos clastos (Foto 24).

Foto 24. Bloques de depósitos aluviales con árboles incluidos que han sido llevados superficialmente por el Flujo F-1

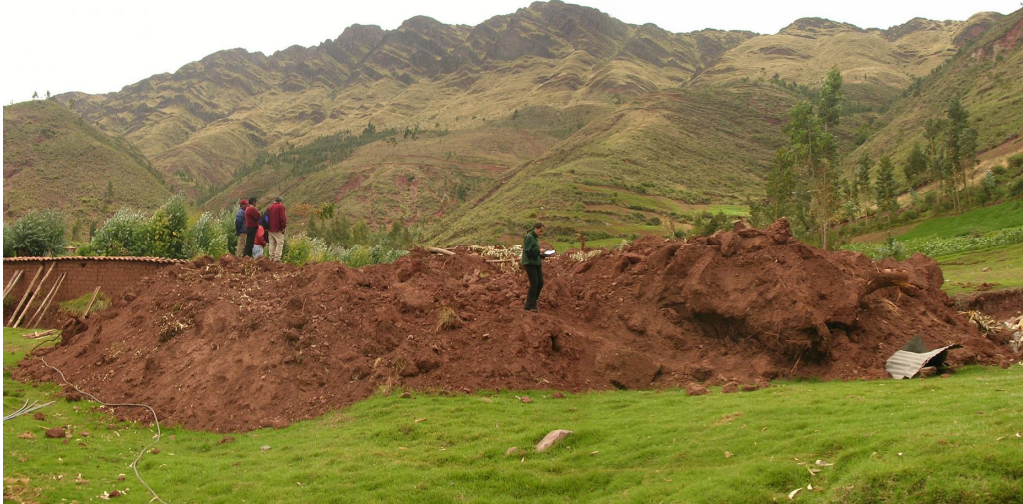
El flujo termina en una planicie que corresponde a una superficie plana que antes de los años 90 correspondía a la depresión de la quebrada, pero que fue rellenada. El flujo, cuya velocidad fue muy lenta y gran parte de la masa casi seca, se detuvo y la masa de flujo se desbordó. En el frente se aprecia bloques de gravas con raíces y parte de los árboles (Fotos 26 y 27).

Foto 26. Frente de Flujo F-1 donde se observa gravas areno-limosas de los depósitos aluviales, en bloques y aparentemente secos

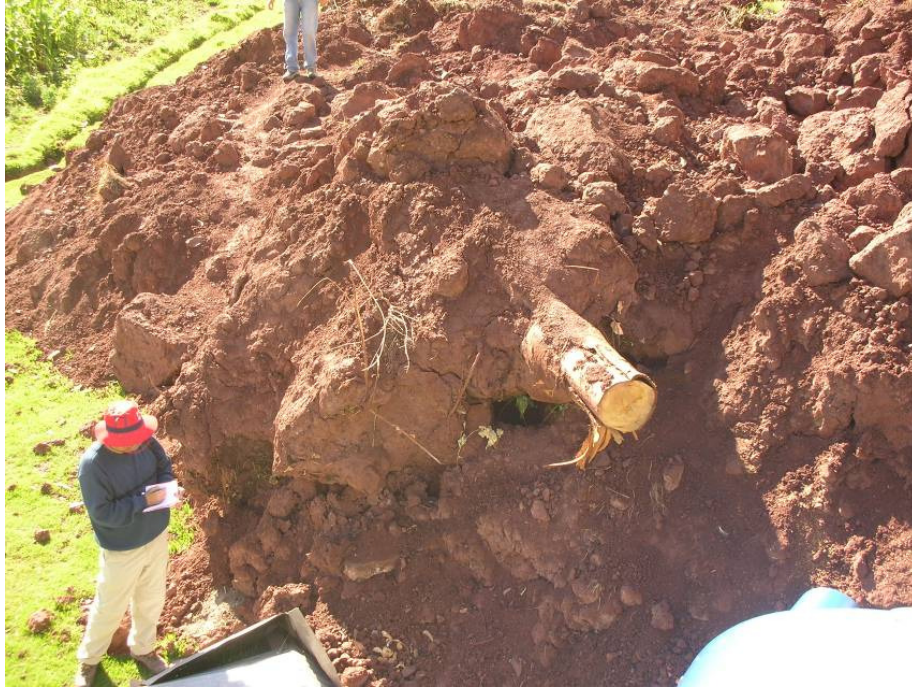
Foto 27. Frente del Flujo F-1 con de bloques gravosos y troncos de árboles

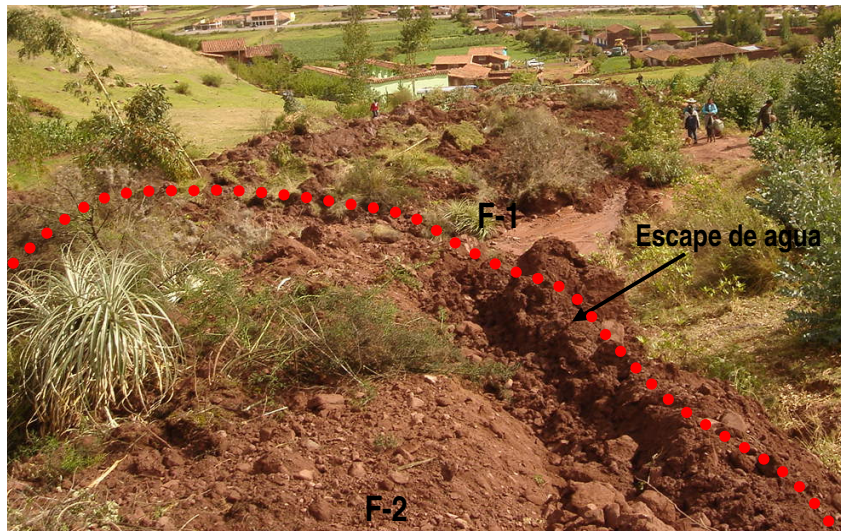
Este flujo tiene también características que lo identifican superficialmente como haber fluido casi en estado seco, sin embargo, en la base del frente se nota evidencias de escapes de agua (Foto 28), lo que indica que hubo otro nivel de resbalamiento diferente al del flujo F-1. Al igual que el flujo F-1 está conformado por gravas areno-limosas, con bloques, algunos basculados (Foto 30) y la superficie de los bloques con champas y árboles que viajaban sobre el flujo (Fotos 29 y 31).

Foto 28. Flujos F-2 y F-1 mostrando zonas de escape de agua

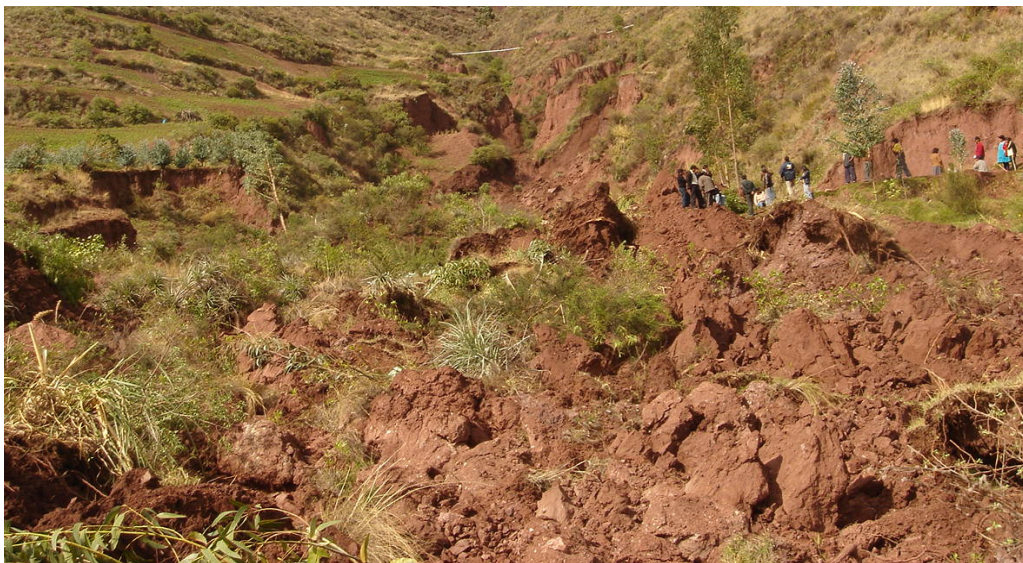
Foto 29. Grandes bloques de suelos aluviales del frente del flujo F-2, cuyo espesor de flujo es de 3 m

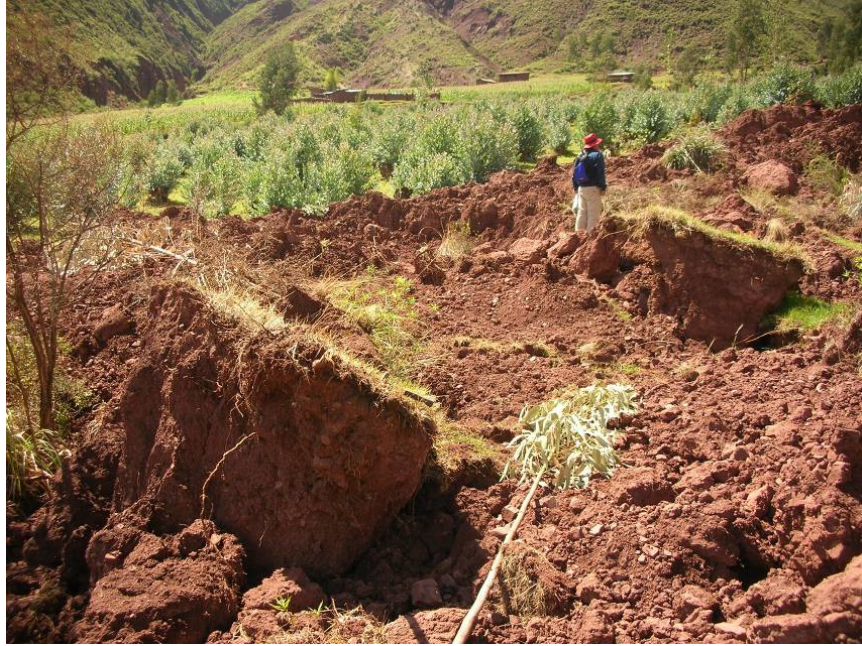
Foto 30. Bloques basculados en la masa del flujo F-2

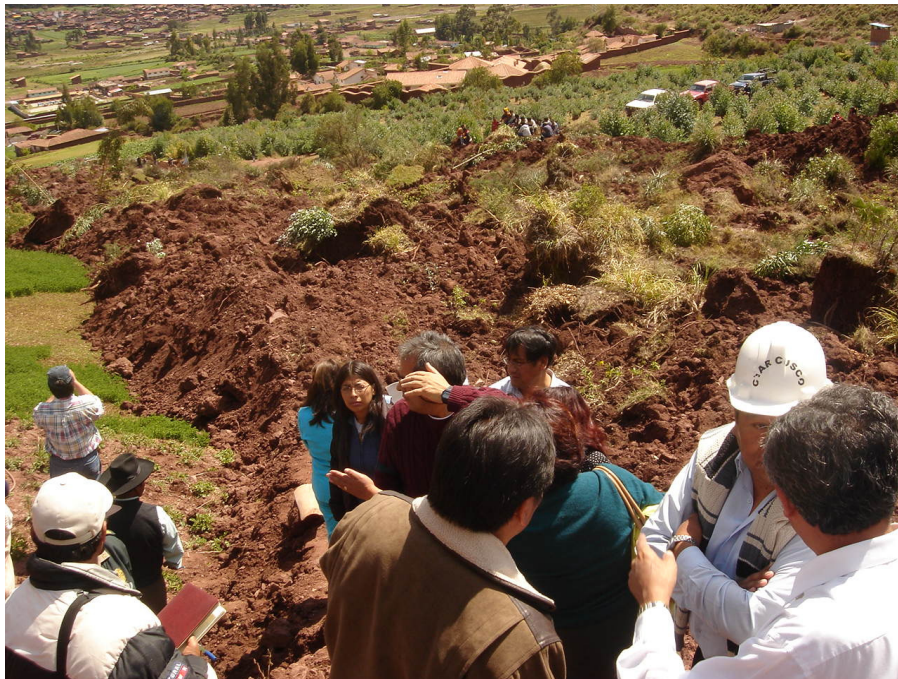
Foto 31. Borde del flujo F-2 cuyo material casi seco se ha desparramado sobre el borde de la quebrada

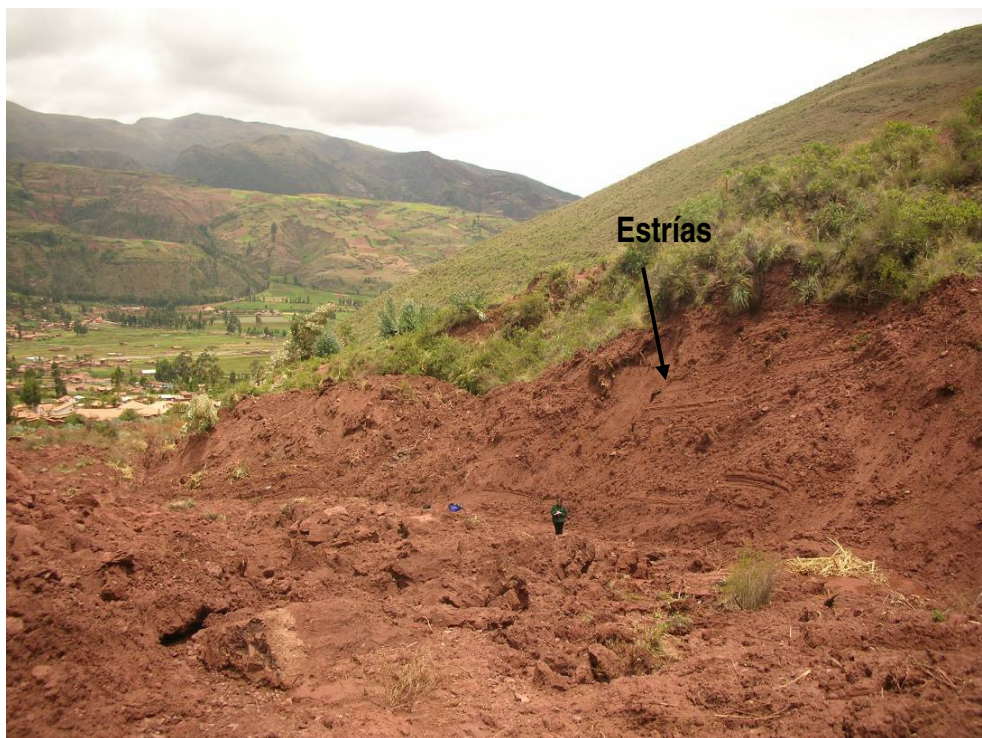
Las estrías encontradas en los bodes de ambas márgenes de la quebrada, posiblemente se deban al flujo F-2, lo que es otro argumento a favor de la reología de la masa del flujo que se halla en estado casi seco (Foto 32 y 33).

Foto 32. Estrías del flujo F-2 en la margen derecha de la quebrada

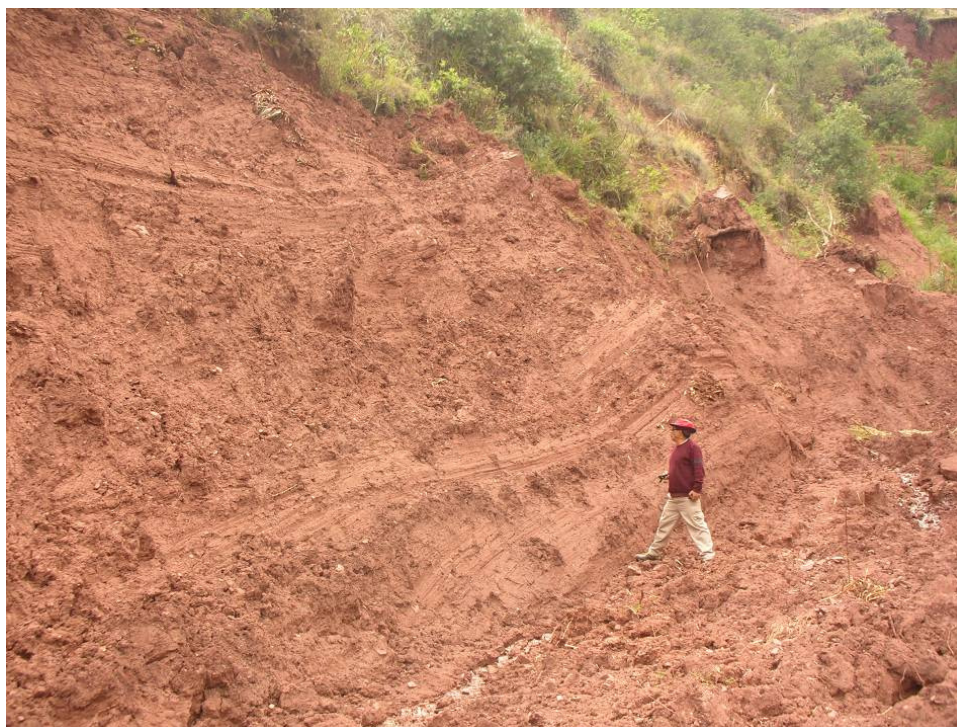
Foto 33. Estrías del flujo F-2 en la margen derecha, en un talud de más de 6 m lo que explica el espesor de la masa de flujo, faltando lo que rellenó la quebrada

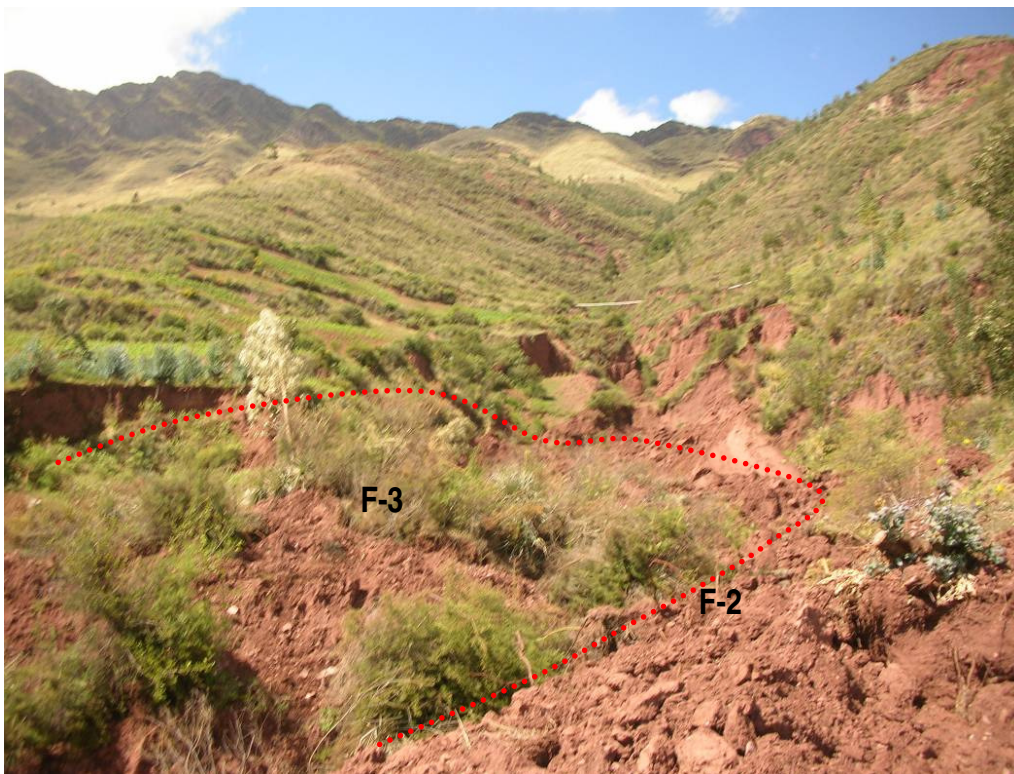
Es el tercer flujo en haberse formando ya que sobreyace a los flujos F-1 y F-2, pero no las cubre totalmente (Foto 34). Tiene una longitud aflorante de 60 m incluyendo los bordes que fueron cubiertos en su totalidad por los flujos posteriores, es decir F-4 y F-5. Su ancho promedio es 17 m y se infiere una longitud de 120 m a partir del lugar de inicio. Nace frente a DA-3 (Fig. 3) a una altura de 3233 msnm y termina a los 3221 msnm. Tiene una pendiente actual de 5°. Está constituido de gravas areno-limosas y el espesor del flujo varía entre 2 y 3 m (Foto 35).

Foto 34. Flujo F-3 emplazado sobre Flujo F-2

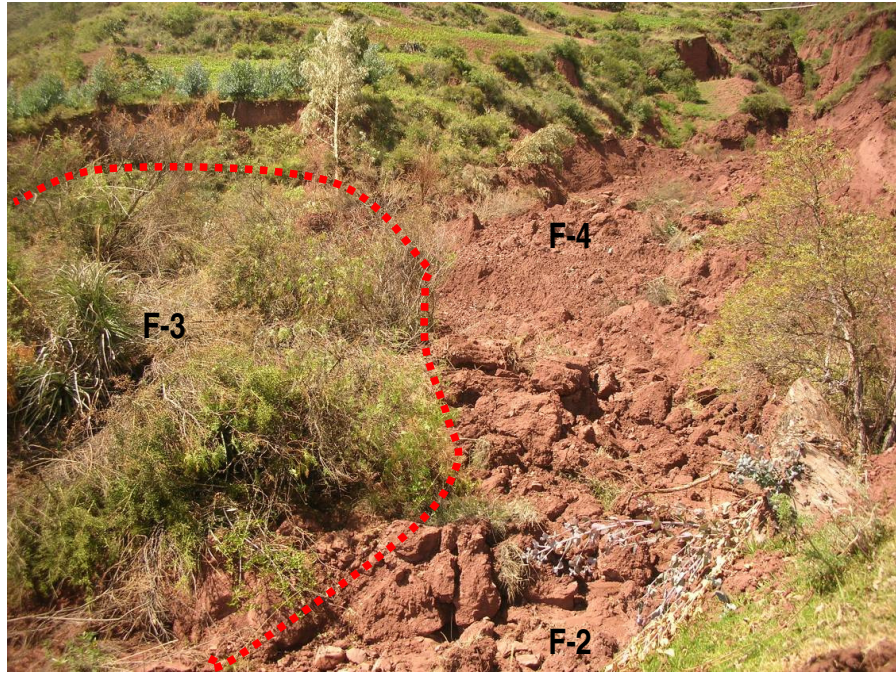
Foto 35. Espesor de flujo F-3 y límite con F2 y F4

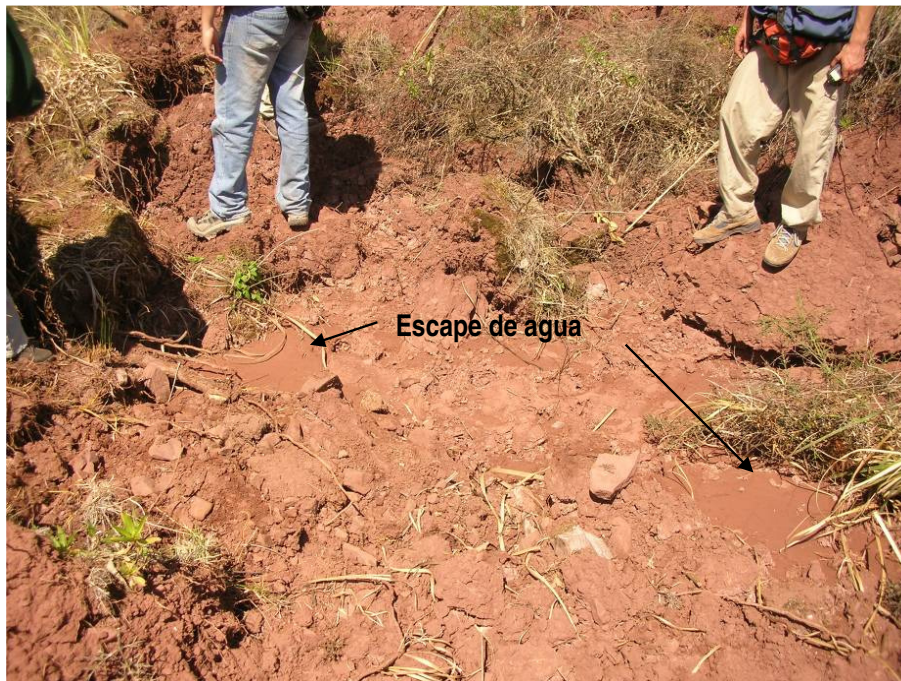
Las características que presenta este flujo son similares a los flujos anteriores, es decir el material aparentemente seco, con zonas donde se ve estructuras de escape de agua en el frente del flujo y al límite con F-2 (Foto 36). Igualmente se observan bloques que han viajado por la superficie llevando arbustos y pequeños árboles (Foto 37).

Foto 36. Escape de agua entre los flujos F-3 y F-2

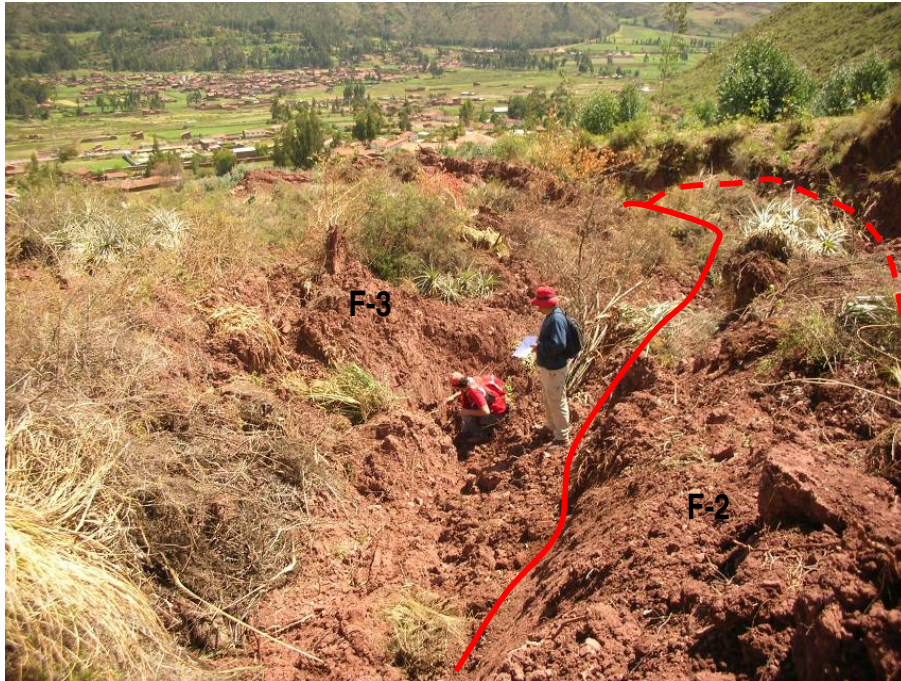
Foto 37. Presencia de arbustos y árboles encima del flujo F-3, y sus límites con F-2

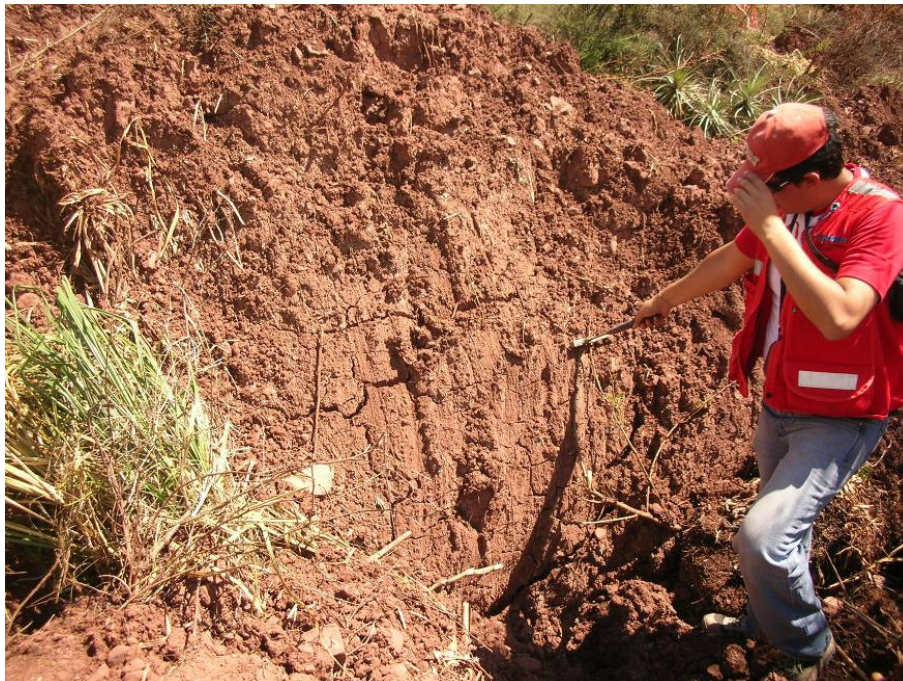
Al límite con el flujo F-2 se aprecia un desnivel con estrías en la pared, lo que indica un aparente movimiento normal (Foto 38).

Foto 38. Bloques con presencia de estrías al límite entre el flujo F-3 con F-2

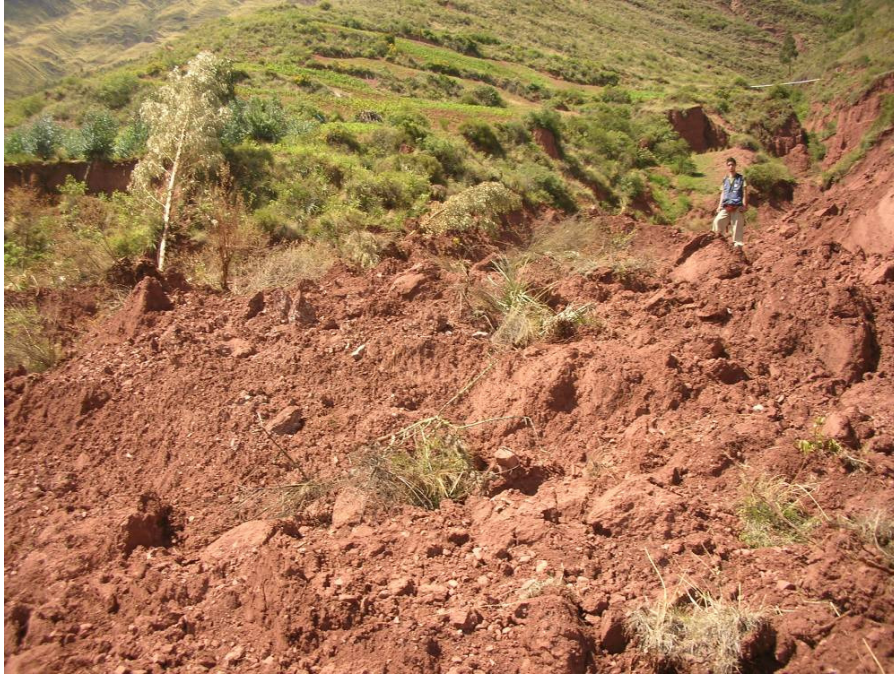
Foto 39. Masa del flujo F-4 y espesor en el frente

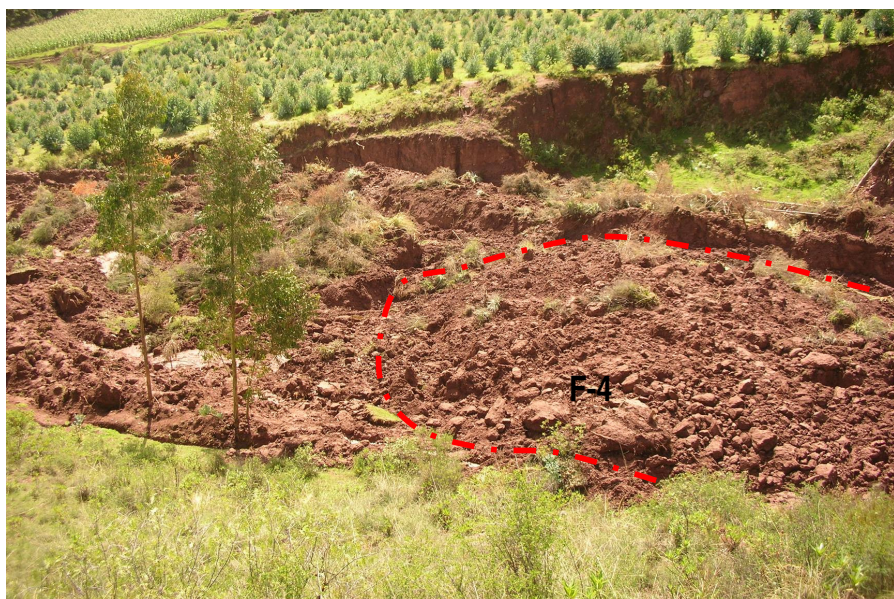
Foto 40. Flujo F-4 con poca vegetación

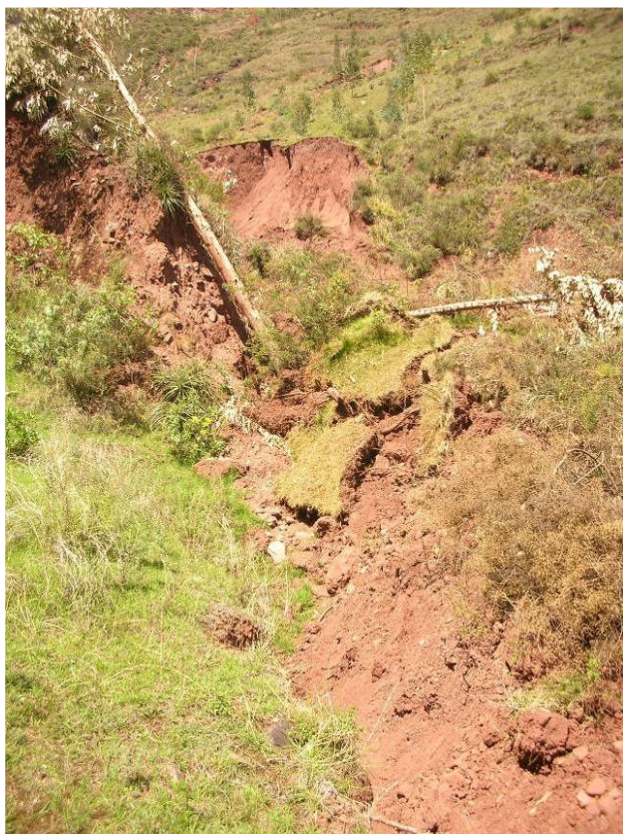
Foto 41. Borde nor-este del flujo F-4

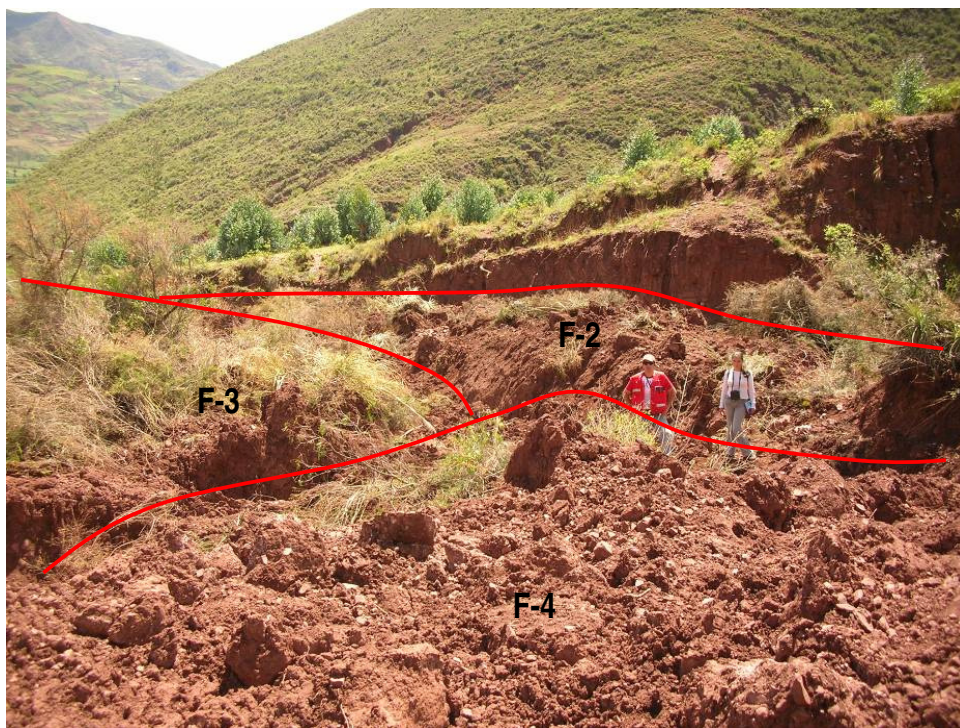
El flujo F-4 sobreyace a los flujos anteriores y está cubierto por F-5, pero no totalmente. Tiene una longitud aflorante de 45 m y una total de 75 m. Nace cerca de D-4, a una altura de 3232 m y termina a una altura de 3227; su ancho máximo es de 23 m y promedio 19 m. Tiene una pendiente actual de 4.5°. Está constituido por gravas areno-limosas. El espesor del flujo es variable y se estima entre 2 y 3 m (Foto 39). Aparentemente, este flujo tenía mas agua que los anteriores ya que se nota un ligero comportamiento más fluido y escasa vegetación (Fotos 40 y 42) y ya no muestra bloques de gravas de grandes dimensiones, diferenciándolo de los flujos F-2 y F-3 (Foto 42), a excepción de los bordes (Foto 41).

Foto 42. Gravas areno-limosas del flujo F-4 cerca de sus límites con F-3 y F-2

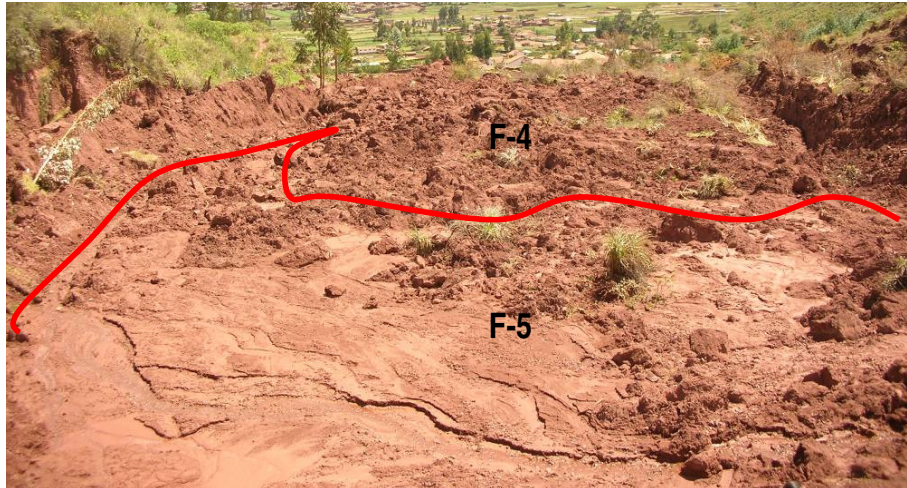
Es el último flujo en haberse formado por lo que sobreyace a los anteriores, pero no los cubre totalmente (Foto 43). En realidad es posible que este flujo sea el resultado de 2 o 3 flujos de lodo y detritos, siendo los últimos cada vez más pequeños y más fluidos. Tiene una longitud total de 120 m, su ancho máximo es de 29 m y el promedio 17 m. Nace al pie de las escarpas D-1 al D-4, mostrando mayor espesor al frente a D-1, a una altura de 3255 msnm y termina a una altura de 3230 msnm. Ha seguido una pendiente de 8°. En este caso predominan los limos arcillosos con menor proporción de gravas, producto de la removilización de los materiales deslizados. El espesor del flujo varía entre 0.5 a 1.5 m.

Foto 43. Flujo F-5 sobreyaciendo a F-4

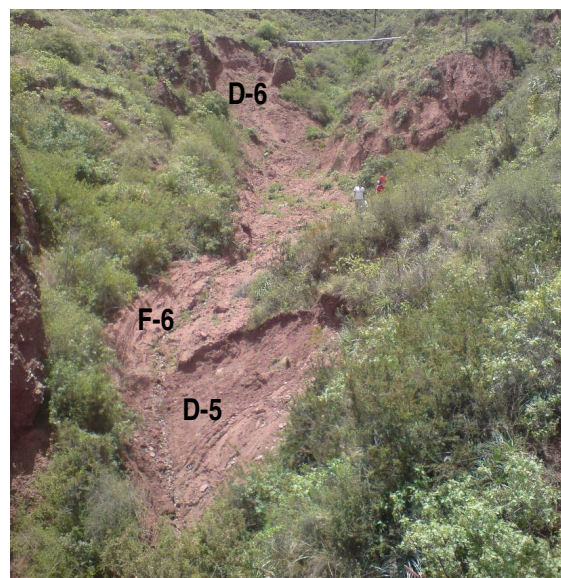
En la parte media de la quebrada, entre la zona de deslizamiento mayor y flujo del 29-11-07 y las tuberías de un acueducto T-1, se han identificado tres deslizamientos (Fig. 3) y un flujo, que según los pobladores se originaron en el mes de febrero del 2007 (Foto 44).

Foto 44. Deslizamientos y flujo F-6 de febrero del 2007. Nótese un acueducto en la parte superior

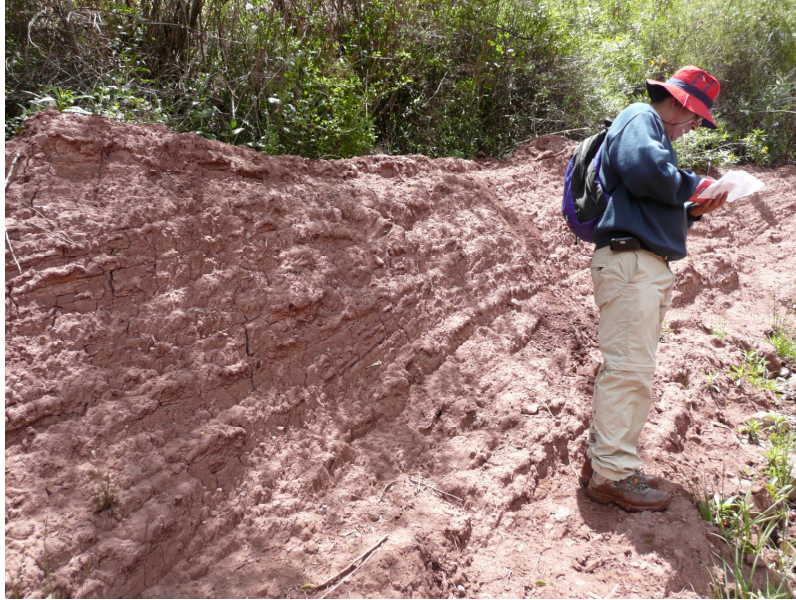
Este flujo tiene una longitud 167 m (Fig. 3), ancho máximo de 20 m y promedio de 7 m. Nace como producto de los materiales del deslizamiento D-6 (Foto 45), a una altura de 3307 msnm y termina a 3255 msnm, cerca de la cabecera de la escarpa D-1. El flujo ha seguido una pendiente aproximada de 12°, está conformado por gravas areno-limosas, cuyo espesor varía entre 0.5 y 1.5 m. Este flujo también ha ocasionado estrías en los bordes laterales (Foto 46).

Foto 47. Espesor y estrías de flujo F-6, en la margen derecha de la quebrada

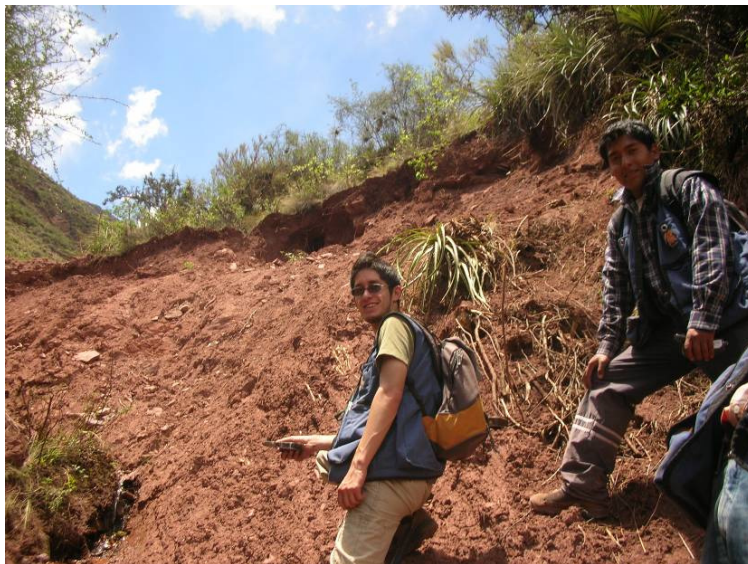
Deslizamiento ubicado a la margen izquierda de la quebrada a 18 m aguas arriba de la escarpa D-1, a una altura de 3276 msnm (Fig. 3). Presenta una forma semicircular, es del tipo rotacional (Foto 47) con dimensiones de 25 x 10.5 m, desnivel de 9.5 m y una pendiente de 41°. Este fue activado por la erosión en el cauce como consecuencia del flujo ocurrido en febrero del 2007, el que desestabilizó la ladera.

Foto 47. Escarpa de deslizamiento D-5

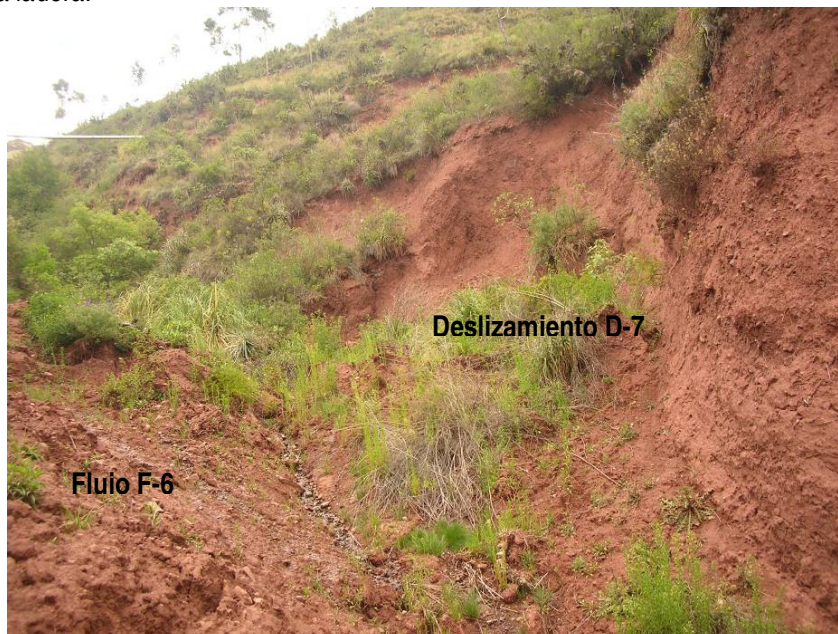
Se localiza en la margen izquierda de la quebrada, cerca de D-6, a una altura de 3310 msnm, con dimensiones de 27 x 22 m, desnivel de 12 m y una pendiente de 27° (Foto 48). Este deslizamiento fue activado por la erosión del flujo F-6 de febrero de 2007, ya que erosionó la base de la ladera.

Foto 48. Deslizamiento D-7 y parte del flujo F-6
