INSTITUTO GEOLOGICO MINERO Y METALURGICO
INGEMMET

INFORME TECNICO

**GEOLOGIA, GEODINAMICA Y ESTABILIDAD DE TALUDES
DE LA QUEBRADA CHINGO GRANDE
SAYLLA - CUSCO**

ENERO, 2008
LIMA - PERÚ

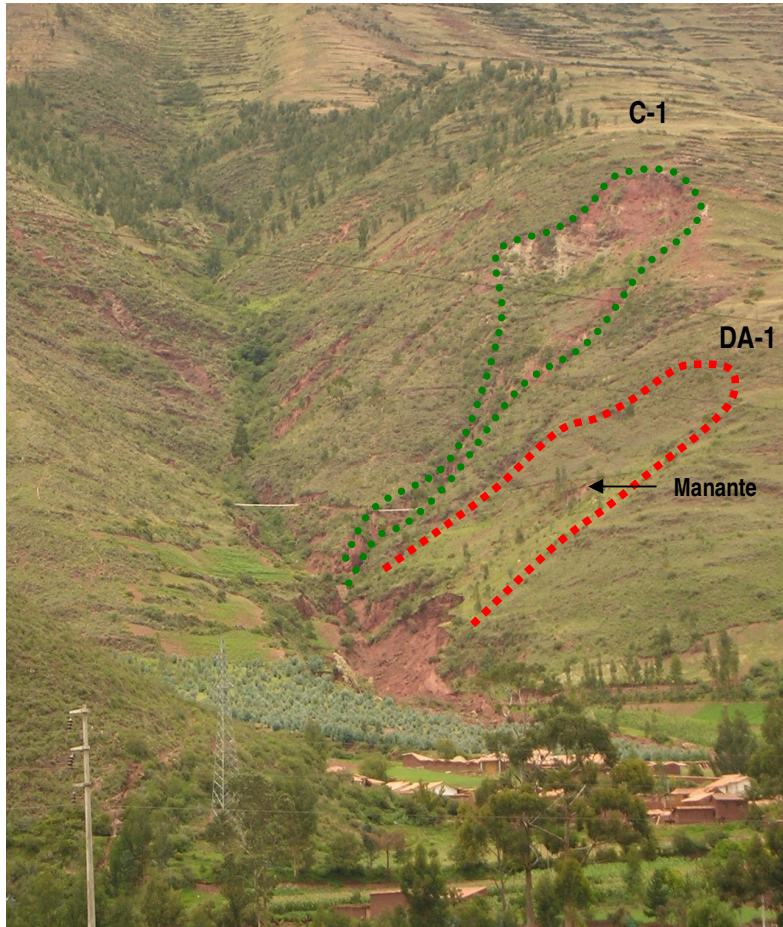
Foto 49. Deslizamiento DA-1, cárcavas C-1 y el deslizamiento ocurrido el 27-11-07

Son depresiones erosivas que se desarrollan en quebradas, donde por efecto de las aguas de lluvia empieza una erosión fuerte, produciendo estas depresiones que son retrogresivas, es decir que la erosión avanza aguas arriba. Si las cárcavas no son controladas, pueden ser futuras zonas de deslizamiento o de producción de materiales para huaycos, lo que es el caso de la quebrada Chingo Grande (Fig. 3 y Foto 49).

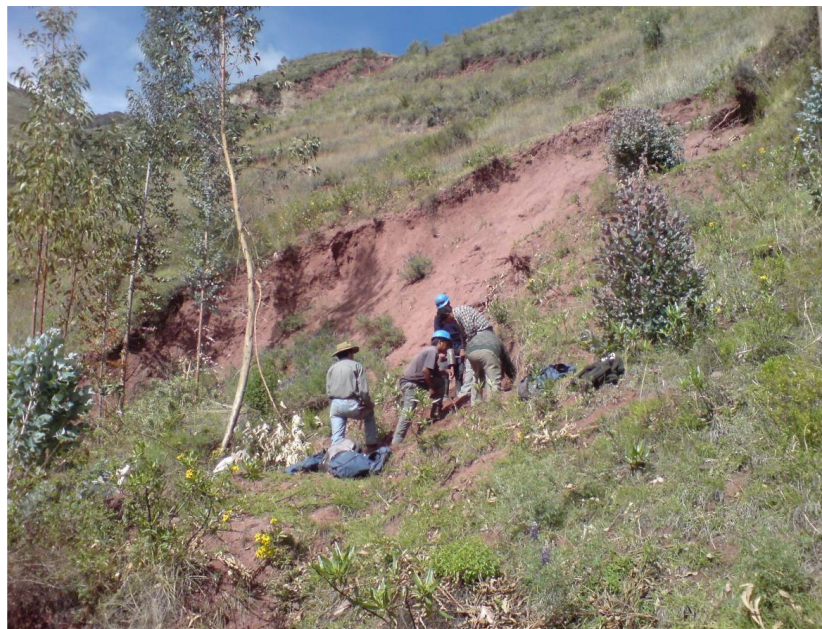
En la parte media del deslizamiento se sitúan algunos manantes pero de caudal mínimo < a 0.5 lt/s, los que han formado arroyuelos e incluso evolucionando a cárcavas, tal como se puede ver en la Foto 50. Igualmente por la parte media, encima de los manantes y cárcavas pasa un canal y tuberías de irrigación que en la actualidad no muestra fugas de agua que puedan relacionarse con la formación y evolución de las cárcavas.

Foto 50. Cárcava en la zona de manantes del deslizamiento DA-1, gente realizando ensayos de mecánica de suelos

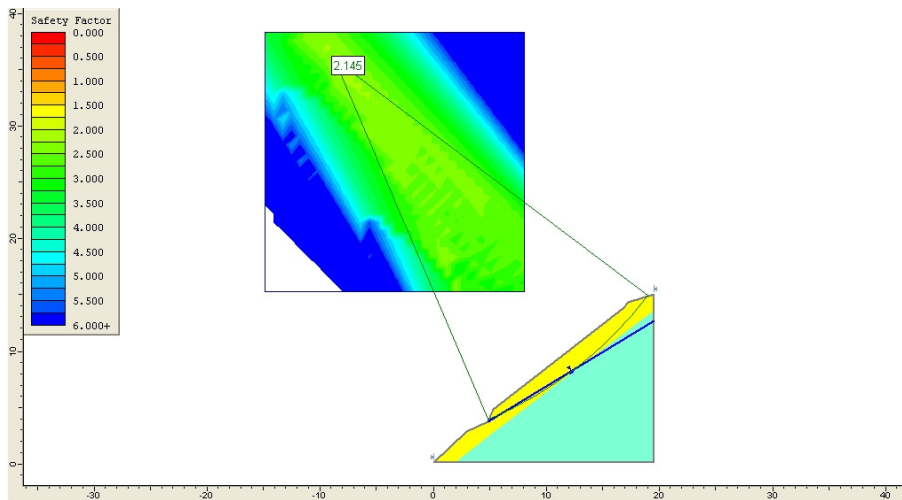
Luego de haber realizado el análisis el Deslizamiento DA-1 (Figs. 4 y 5) se considera estable en los dos casos presentados, teniendo en cuenta que se han adoptado parámetros de cálculo

(cohesión, ángulo de fricción, sismicidad, presencia de agua en la falla) en condiciones extremas (Tabla 3)

Fig. 4. Análisis de la estabilidad en condiciones estáticas

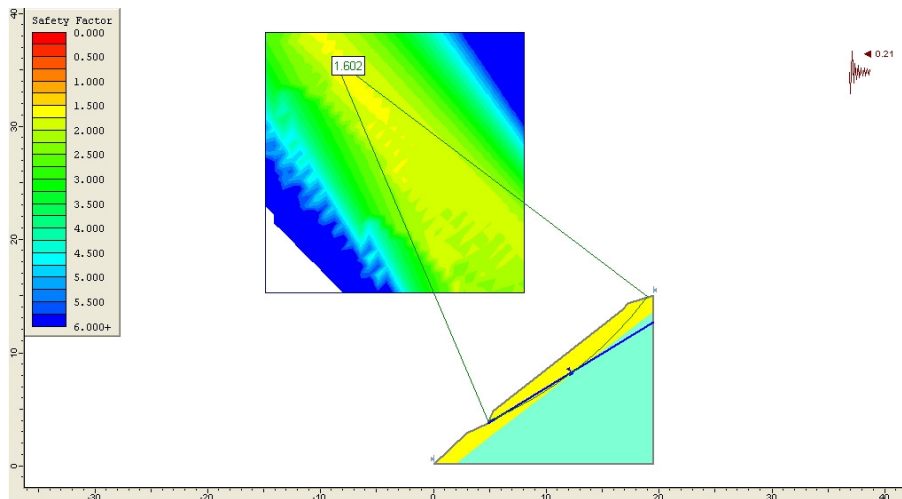
Fig. 5. Análisis de la estabilidad en condiciones pseudos estáticas

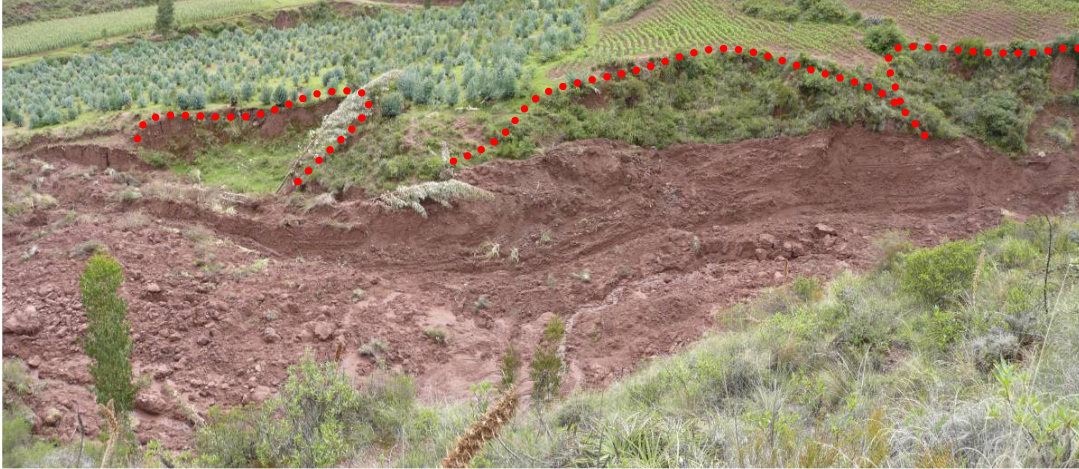
Se trata de un conjunto de deslizamientos pequeños de tipo rotacional ubicado en la margen derecha de la quebrada, entre los 3273 m y 3232 m y que fueron parcialmente afectados por el flujo del 29-11-07, sin llegar a reactivarlos (Fig. 3). Las escarpas son pequeñas y pueden ser casi verticales, pero la mayoría se hallan estables (Foto 51).

Foto 51. Conjunto de deslizamientos antiguos DA-2

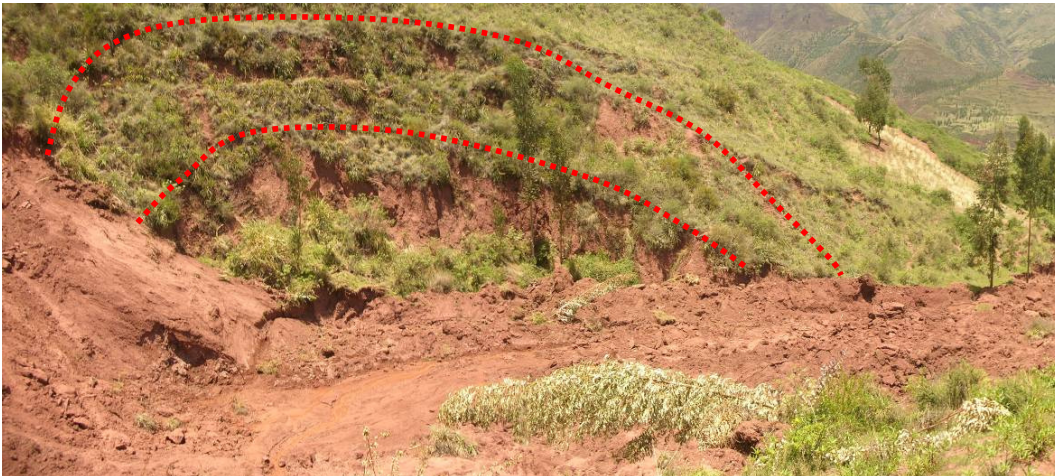
Es un deslizamiento múltiple de tipo rotacional presentando dos escarpas antiguas. Está ubicado en la margen izquierda de la quebrada, a una altura de 3245 m. Tiene una dimensión de 42 x 13 m, un desnivel de 13 m y una pendiente de 68° (Foto 52). Parte de su base fue erosionada por los flujos F-1 y F-2 del 29-11-07, sin llegar a reactivarlo.

Foto 52. Escarpas correspondientes al deslizamiento DA-3

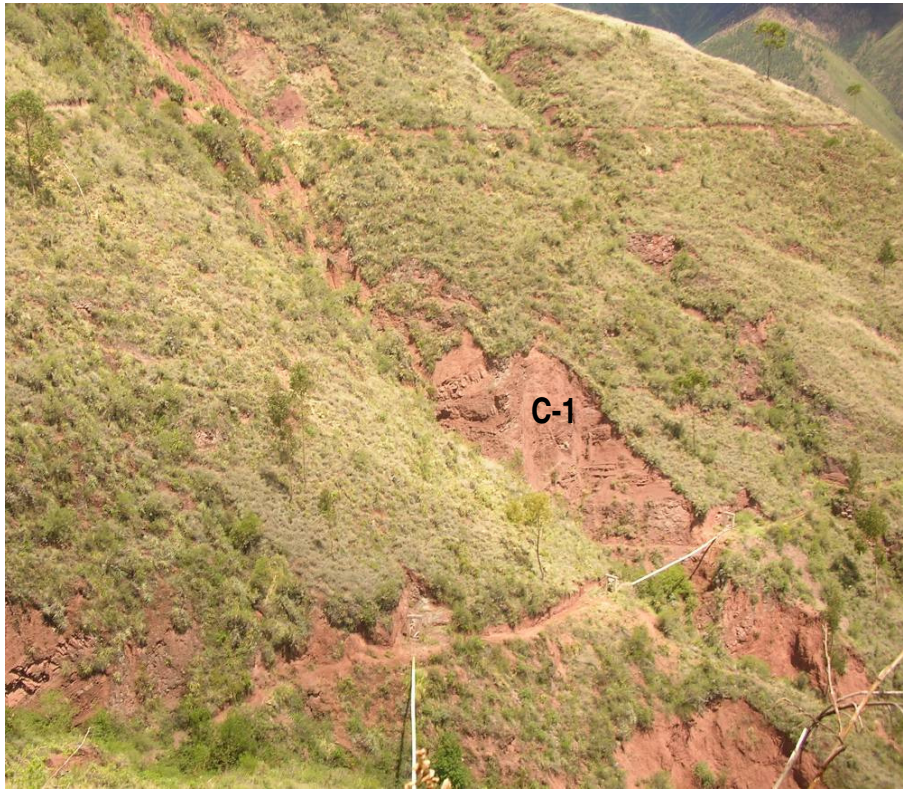
Es la cárcava activa más importante desde el punto de vista de la peligrosidad. Se sitúa en la margen izquierda de la quebrada, al sur del deslizamiento DA-1. La parte alta que está a una altura de 3450 msnm muestra signos de evolucionar a un deslizamiento (Fotos 53 y 54). En la parte inferior, un acueducto (T-2) con tubería logra salvar esta cárcava (Foto 54). El cauce de esta cárcava termina a 3280 msnm, tiene un desnivel de 178 m y una pendiente de 59° , con un ancho máximo de 64 m. Si bien la parte media y alta muestra signos de actividad, la parte baja, se halla cubierta por vegetación. El acueducto denominado T-2 pasa a una altura aproximada de 30 m desde la base de la quebrada (Foto 54)

Foto 54. Cárcava C-1 que está cruzado por el acueducto T-2

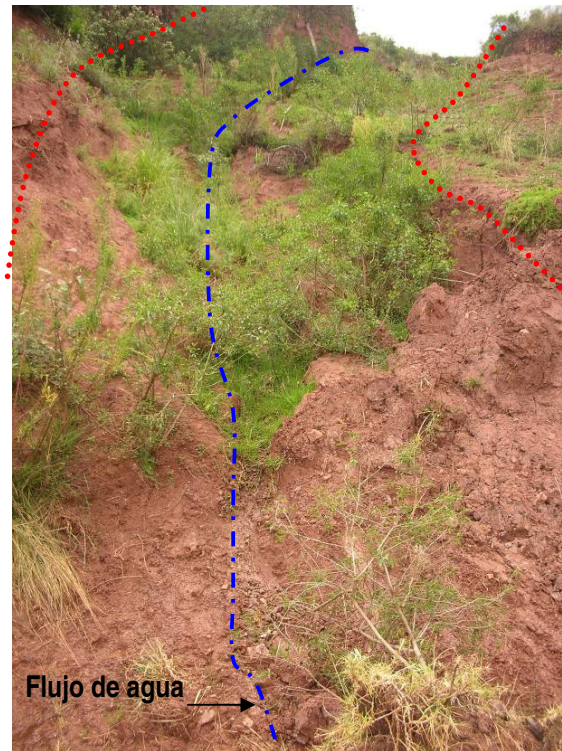
Ubicada a la margen derecha de la quebrada, se halla entre los 3247 y 3279 msnm, con un desnivel de 32 m y una pendiente de 67° , teniendo un ancho máximo de 6 m. Esta cárcava parece ser el resultado de la erosión de aguas procedentes de un manante que existe en la cabecera. Si bien muestra una cierta actividad, por erosión de su base debido al flujo F-5, sin embargo, en la parte media y alta existe vegetación rala (Foto 55).

Foto 55. Cárcava C-3 y flujo de aguas proveniente de un manante

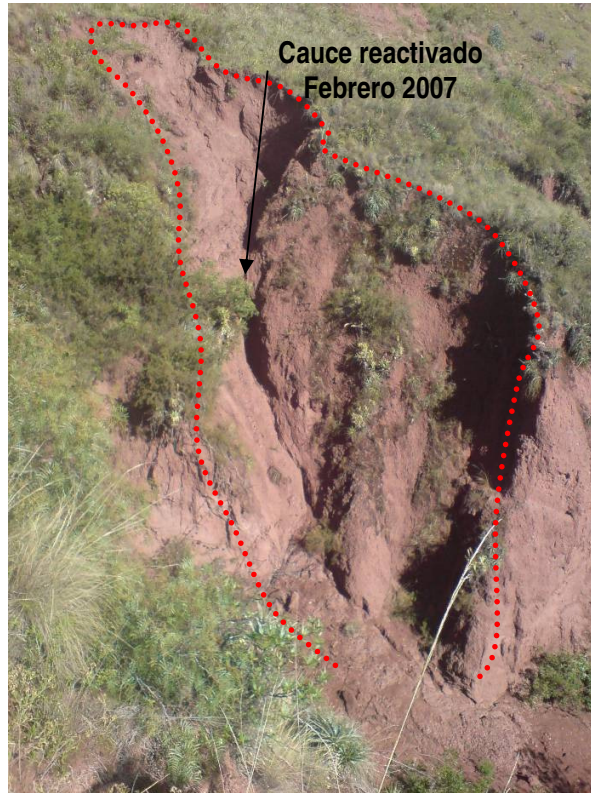
Cárcava ubicada en la margen izquierda de la quebrada, al costado sur de C-4, entre 3258 y 3281 msnm, tiene un desnivel de 23 m y una pendiente de 58° . Muestra signos de reactivación reciente pero más antigua al 29-11-07. Es posible que parte de esta cárcava se haya activado en febrero del 2007. El ancho máximo de la parte reactivada es de 4 m, aunque el conjunto pasa de 10 m de ancho (Foto 56).

Foto 56. Cárcava activa C-5

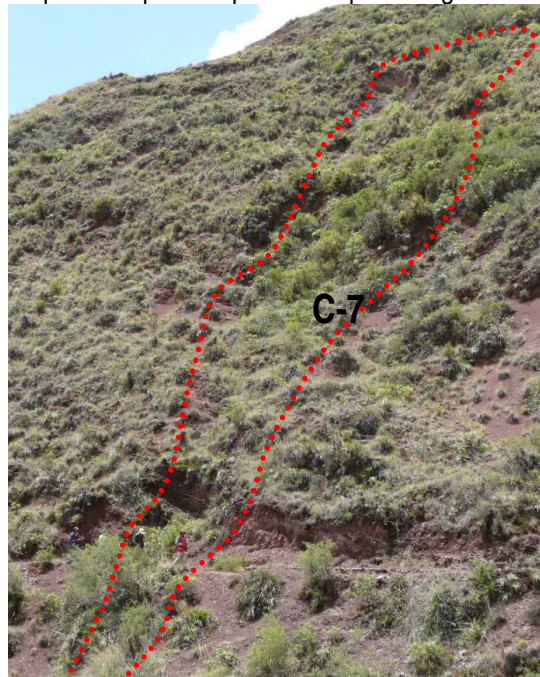
Situada al sur de la cárcava C-6, es decir en la margen derecha de la quebrada. Se ha desarrollado entre los 3343 y 3400 msnm, con un desnivel de 57 m, una pendiente de 59° y un ancho máximo de 9 m. Presenta vegetación tupida por lo que también se le considera como relativamente estable, aunque en la parte superior se aprecia signos de erosión (Foto 57).

Foto 57. Cárcava activa C-7

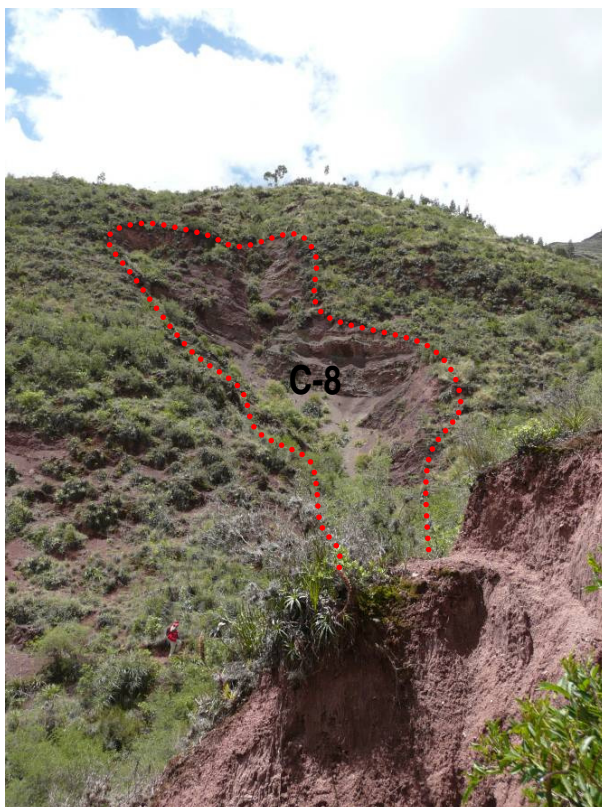
Es la cárcava más meridional de la margen derecha de la zona de estudio. Se localiza entre 3365 y 3410 msnm, tiene un desnivel de 45 m, una pendiente de 61° y ancho máximo 22 (Fig. 3). Tiene poca vegetación y signos de erosión lo que indica que está activa (Foto 58)

Foto 58. Cárcava activa C-8

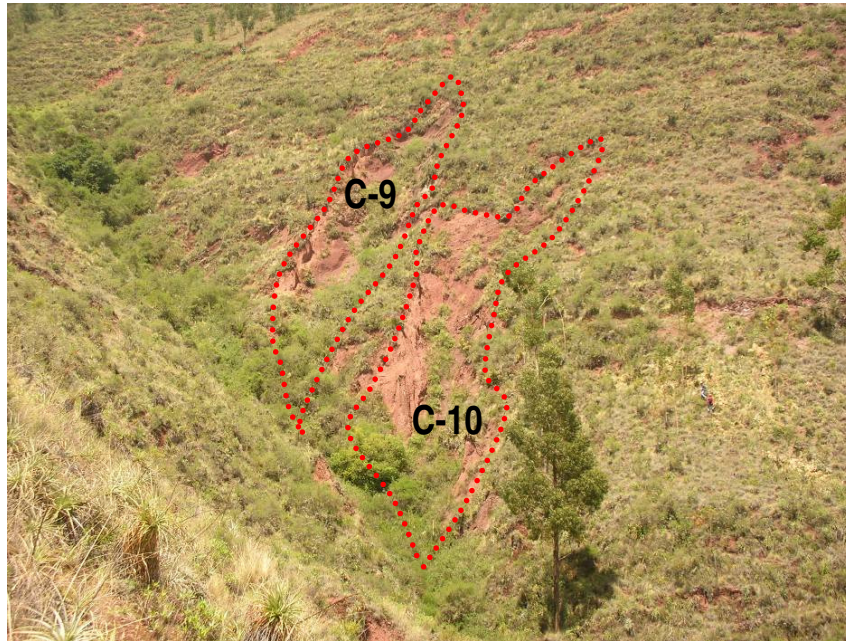
Situada en la margen izquierda de la quebrada, entre los 3363 y 3418 msnm. Tiene un desnivel de 55 m, una pendiente de 53° , y un ancho máximo de 15 m. Muestra signos de erosión y por lo tanto de reactivación (Foto 59).

Se halla al norte de C-9, en la margen izquierda de la quebrada, entre los 3353 y 3400 msnm. Su desnivel es de 47 m, tiene una pendiente de 54° , y un ancho máximo de 12 m (Foto 59). Al igual que C-9 muestra signos de erosión y reactivación (Foto 59).

Foto 59. Cárcavas activas C-9 y c-10

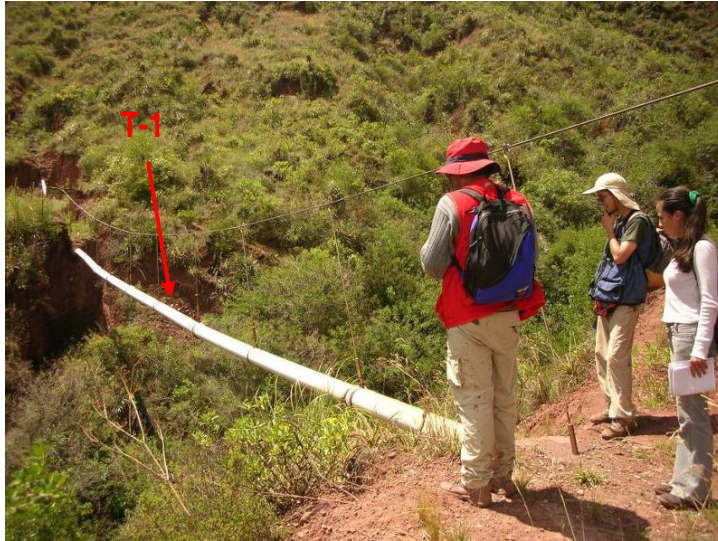
Encima del cauce principal de la quebrada Chingo Grande y aguas de arriba del deslizamiento mayor del 29-11-07 y los deslizamientos de Febrero-2007, se localiza un acueducto (Fig. 3 y Foto 60). Esta obra hidráulica consta de dos estribos con sus respectivos anclajes y una tubería de PVC de 33 m de longitud. El día de la evaluación, es decir el 29-12-07 se hallaba funcionando, a pesar de que la gente de la zona indicaba lo contrario. Lo primero que se verificó fue si había o no fuga de agua y evidencias de erosiones recientes, concluyendo que estas no existen. Igualmente, no se observaron rupturas ni rajaduras en la tubería. Lo que si se pudo apreciar es la fragilidad del terreno y efectos erosivos antiguos, por lo que se debe evitar fugas de agua que pueden ocasionar nuevas cárcavas, deslizamientos y posiblemente flujos (Fotos 60, 61 y 62). Igualmente, se debe proteger estos estribos frente a la erosión natural del terreno que es muy alta.

Foto 60. Acueducto T-1 que cruza la quebrada Chingo Grande

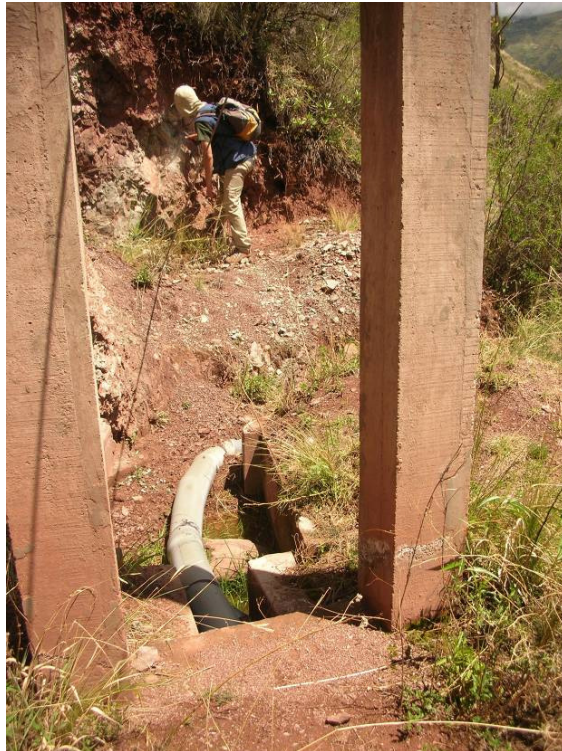
Foto 61. Estribo E-2 y salida del acueducto T-1 con tubos PVC

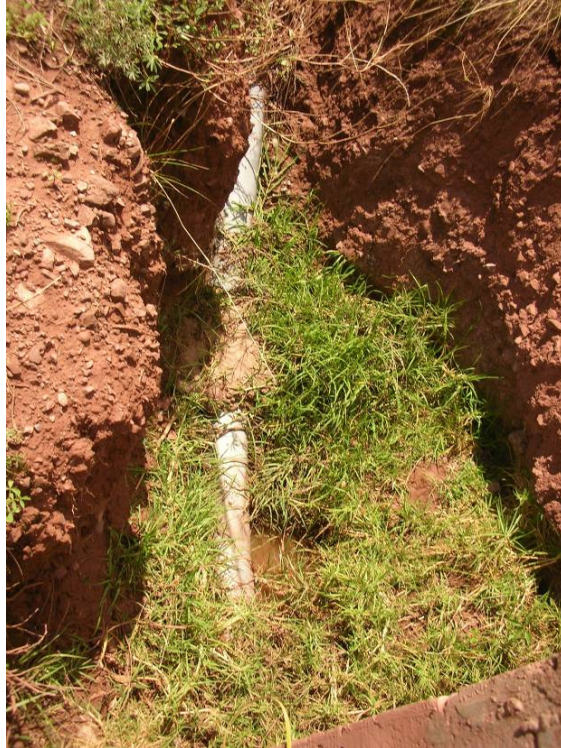
Foto 62. Estribo E-1 del acueducto T-1 y entrada del agua

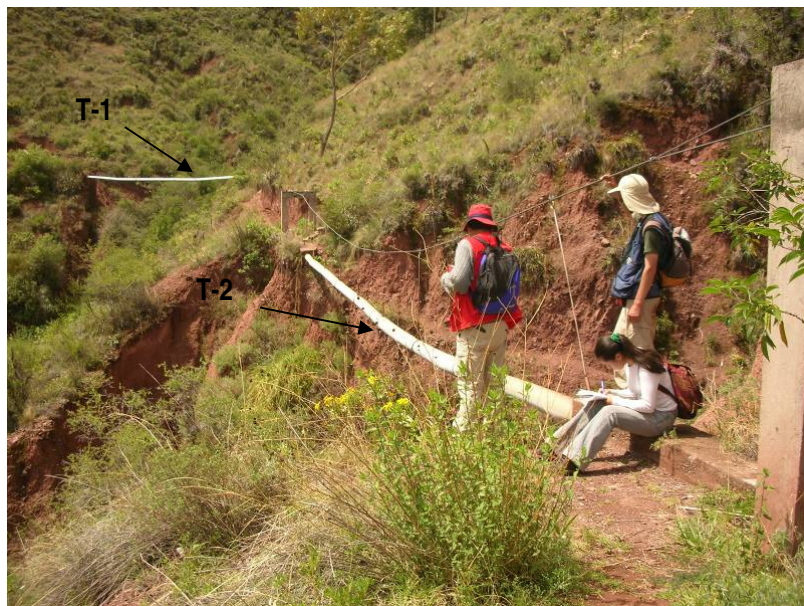
Este acueducto pasa por la cárcava C-1 y tiene una longitud de 37 m (Foto 63). La tubería muestra una pequeña fuga de agua a 3 metros del estribo oeste (Foto 64), sin embargo, este no muestra signos de erosión en la cárcava C-1 y en consecuencia no ha sido la causa de los fenómenos del 29-11-07 ni de Febrero-2007. Otro de los problemas es que el estribo de la parte este, muestra que esta siendo erosionado por efecto de la actividad de la cárcava y posiblemente fugas de agua de años anteriores, las que fueron arregladas (Foto 65).

Foto 63. Acueducto T-2 que cruza la cárcava C-1
