**INFORME TECNICO
GEOLOGIA AMBIENTAL**

**ZONAS CRÍTICAS POR PELIGROS GEOLÓGICOS EN LA
REGIÓN PIURA**

PRIMER REPORTE

LIMA - PERÚ
NOVIEMBRE 2009

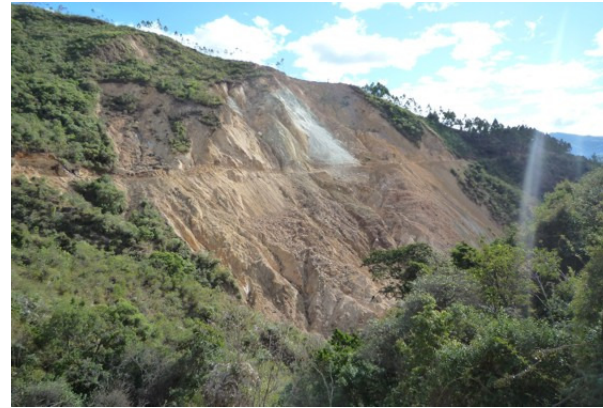
(a) Carretera que conduce hacia el sitio arqueológico de Aypate, en el cerro Balcán, afectado por un deslizamiento activo que compromete tramo de carretera.

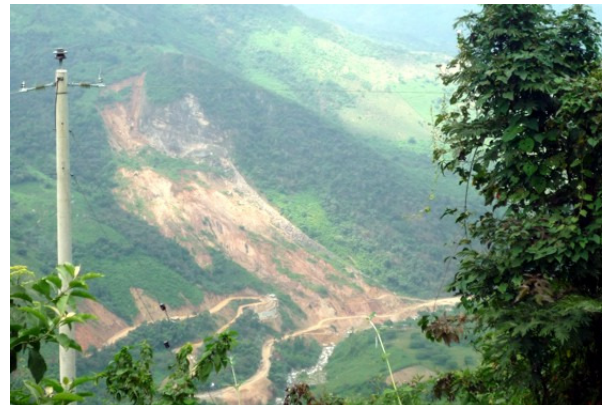
Derrumbe flujo en el sector de Santa Rosa, que interrumpió el tránsito hacia los poblados de Canchaque y Huancabamba.

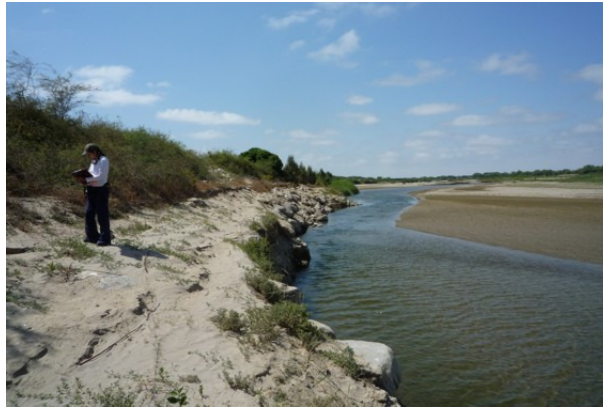
(a), (b) y (c) Río Piura Aguas abajo del puente Independencia, ha producido erosión fluvial, afectó dique de encauzamiento.

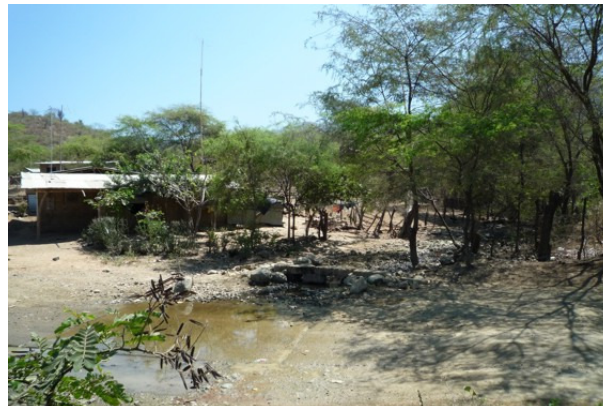
Carretera Las Lomas-Chipillico-Sapillica, sector Pampa Elera, por donde discurren flujos de detritos muy cerca de viviendas.

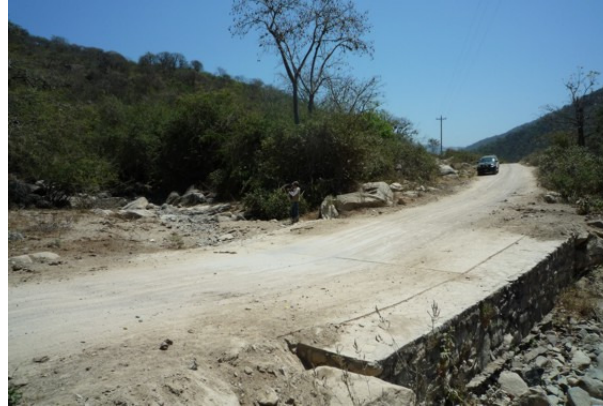
Carretera Chipillico-Sapillica, cortado por flujos de detritos.

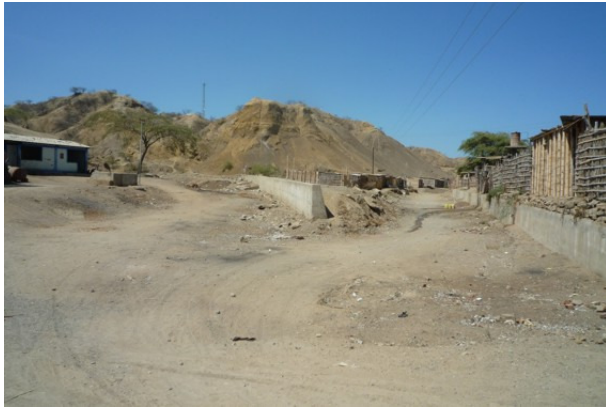
(a) Quebrada Camal, tramo encauzado en el sector de Mancora. (b) Torrenteras encauzadas en el distrito de Los Órganos.

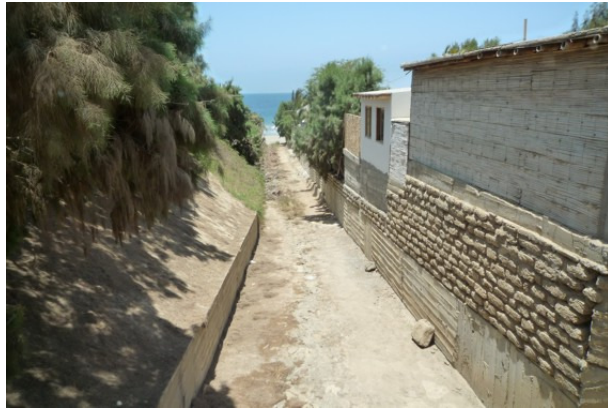
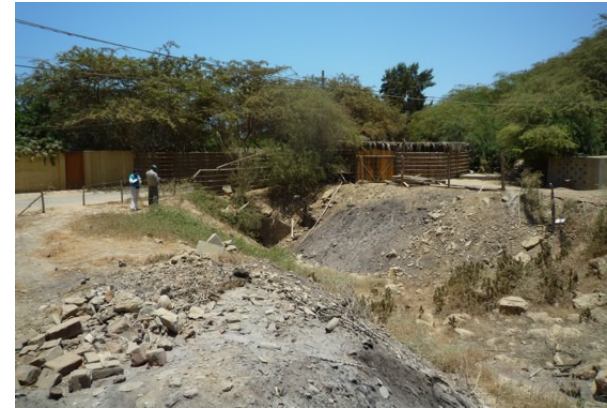
Torrenteras encauzadas en la ruta Las Pocitas-Vichayito, en Mancora.

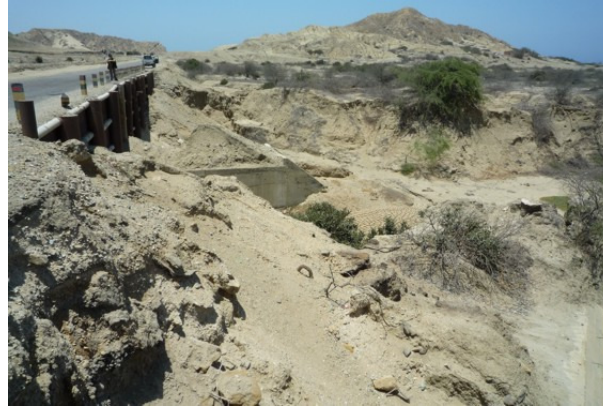
Carretera Talara-Negritos, cortada en varios sectores por torrenteras que se activan excepcionalmente.

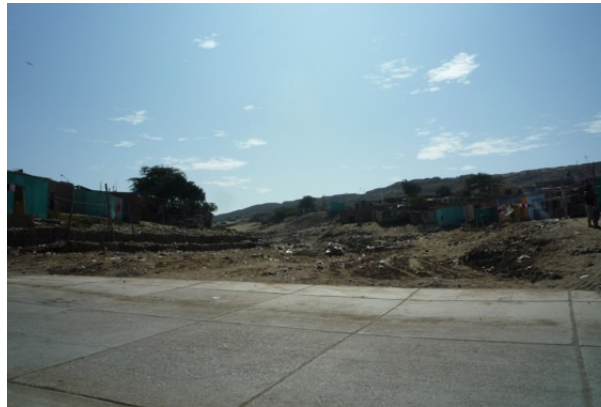
Vista de la Quebrada encauzada con gaviones ubicada al norte de Talara, torrenteras por donde discurren flujo de lodo excepcionalmente. En el acantilado se presentan caída de rocas.

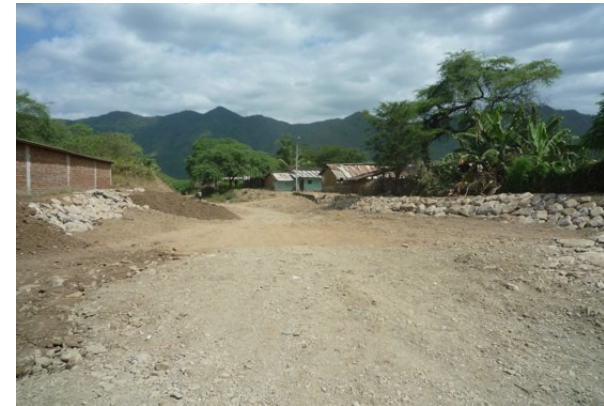
(b)

Carretera Morropón Huancabamba, entre Malacasi y Serrán. (a).- Flujo excepcional en la localidad de Serrán. (b).- Flujo en la localidad de Malacasi.

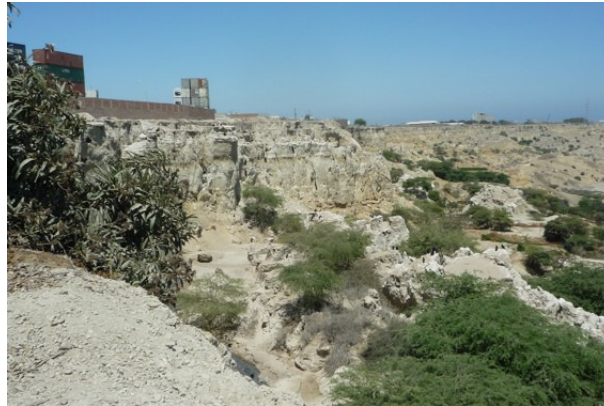
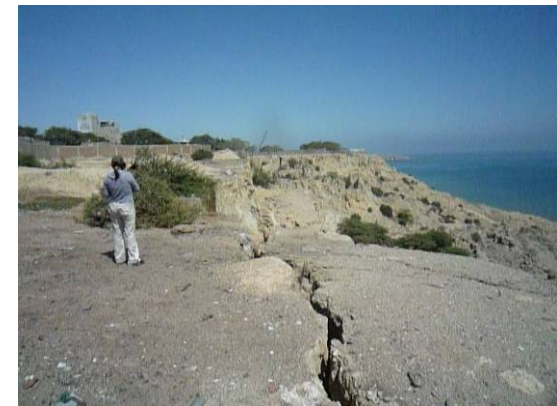
Acantilados de Paita afectados por deslizamientos rotacionales activos, los cuales comprometen la seguridad física de la infraestructura ubicada detrás de la corona de los deslizamientos.

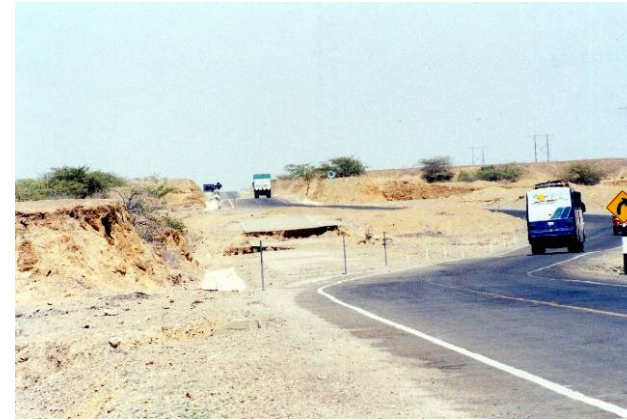
(b)

- (a).- Carretera Sullana – Lancones afectada por flujos de lodo y huaycos en varios tramos, donde se ha perdido la plataforma asfaltada y las alcantarillas. Se han tenido que realizar variantes.
- (b).- Panamericana Norte entre el km 1046 al km 1058, con tramos destruidos por los flujos de lodo que se producen durante el fenómeno El Niño.
