Informe Técnico N° A6808

EFFECTOS CO-SÍSMICOS (MOVIMIENTOS EN MASA Y DEFORMACIONES SUPERFICIALES) Y DAÑOS A LA INFRAESTRUCTURA ASOCIADOS AL SISMO DEL 14 DE ENERO, 2018

Región Arequipa
Provincia Caravelí
Distrito Bella Unión

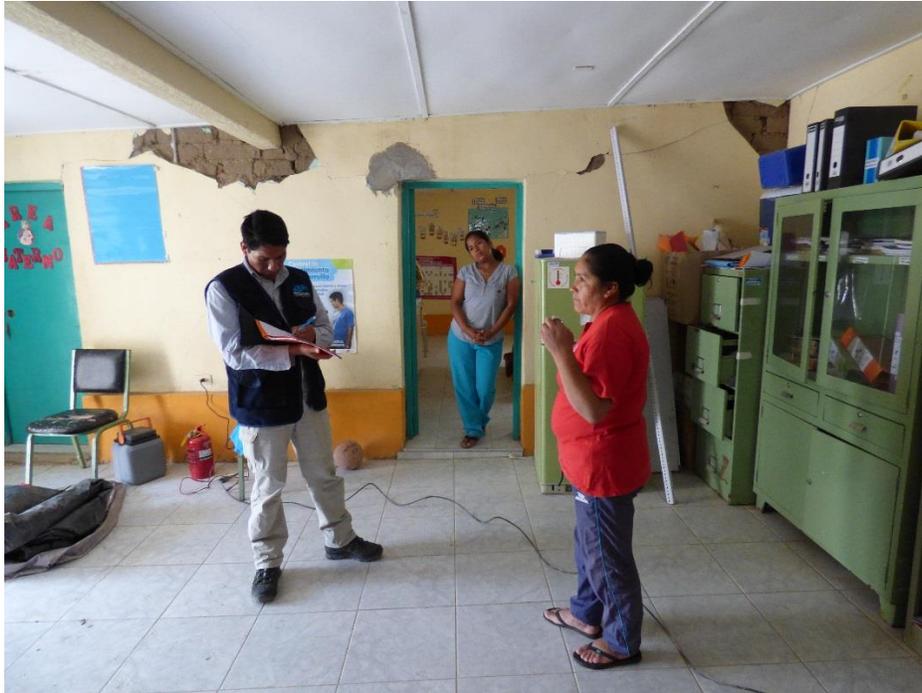
Figura 13. El personal del Puesto de Salud de San Luis se encuentra brindando servicio fuera de las instalaciones.

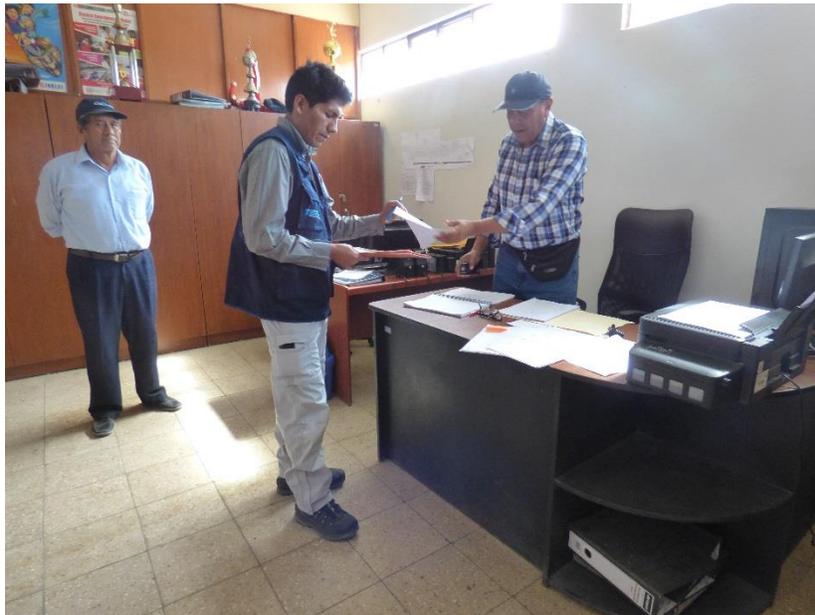
23	UTM 8293400 540964 170 msnm	Distrito de Acarí . Varias viviendas de adobe y de material noble con paredes muy dañadas e inhabitables. El Arq. Jorge Calsaya, Sec. Técnico de Defensa Civil indicó que de acuerdo al EDAN preliminar se reportaron 18 viviendas colapsadas, 70 inhabitables, 37 afectadas, 15 instituciones educativas y 1 centro de salud afectados. En el centro de salud se atendieron 30 personas con heridas policontusas. Además, se reortaron daños en canales de regadío, bocatomas, galerías filtrantes, laguna de oxidación, puentes colgantes peatonales, reservorio de captación, comisaría y local municipal. Los pobladores indicaron que se levantaron nubes de polv debido al sacudimiento de terreno. El centro urbano se encuentra sobre terrazas aluviales. (Fig. 15 y 16). *VIII	Se realizaron limpieza de las carreteras, restablecimiento del suministro de energía, y trabajos de limpieza de escombros con ayuda de personal de Ejército peruano.

Figura 16. El Arq. Jorge Calisaya de la Municipalidad de Acarí proporcionó información acerca los daños ocurridos en Acarí, reportando un fallecido, 30 heridos y varias viviendas de material noble y adobe afectadas.
