Informe Técnico A6671

Reactivación del Segmento Activo
Misca-Cusibamba
Falla Paruro
Cusco

Sismo 27/09/2014

Noviembre, 2014

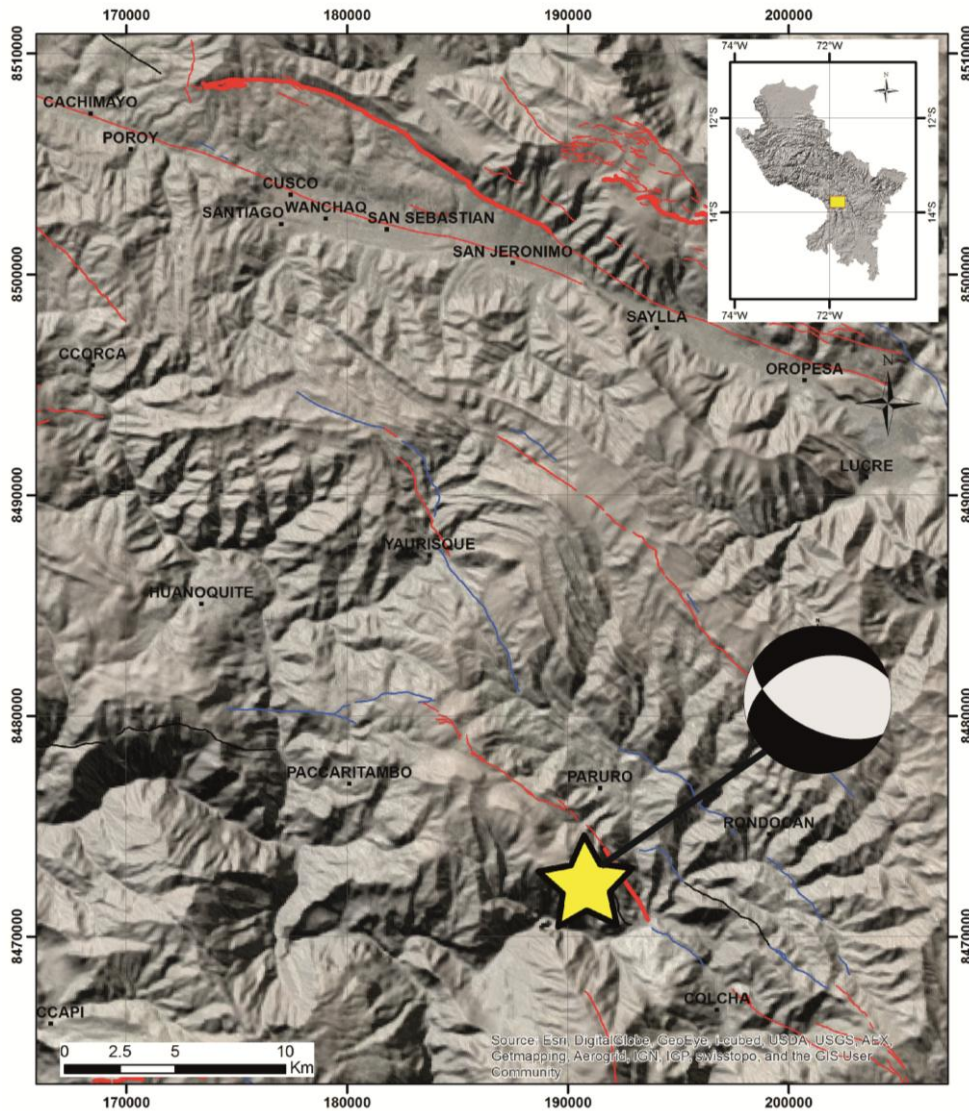
El día sábado 27 de setiembre de 2014 a las 21:35 (Hora local), ocurrió un sismo de magnitud 5.1 ML (escala de Richter), con epicentro a 7 km al suroeste de Paruro y una profundidad de 6 Km (Fuente: IGP) (Ver figura 01).

Figura 01: Mapa de ubicación del sismo del 27 de setiembre del 2014, el mecanismo focal (Fuente: IGP) indica un movimiento de tipo normal con una componente sinestral.

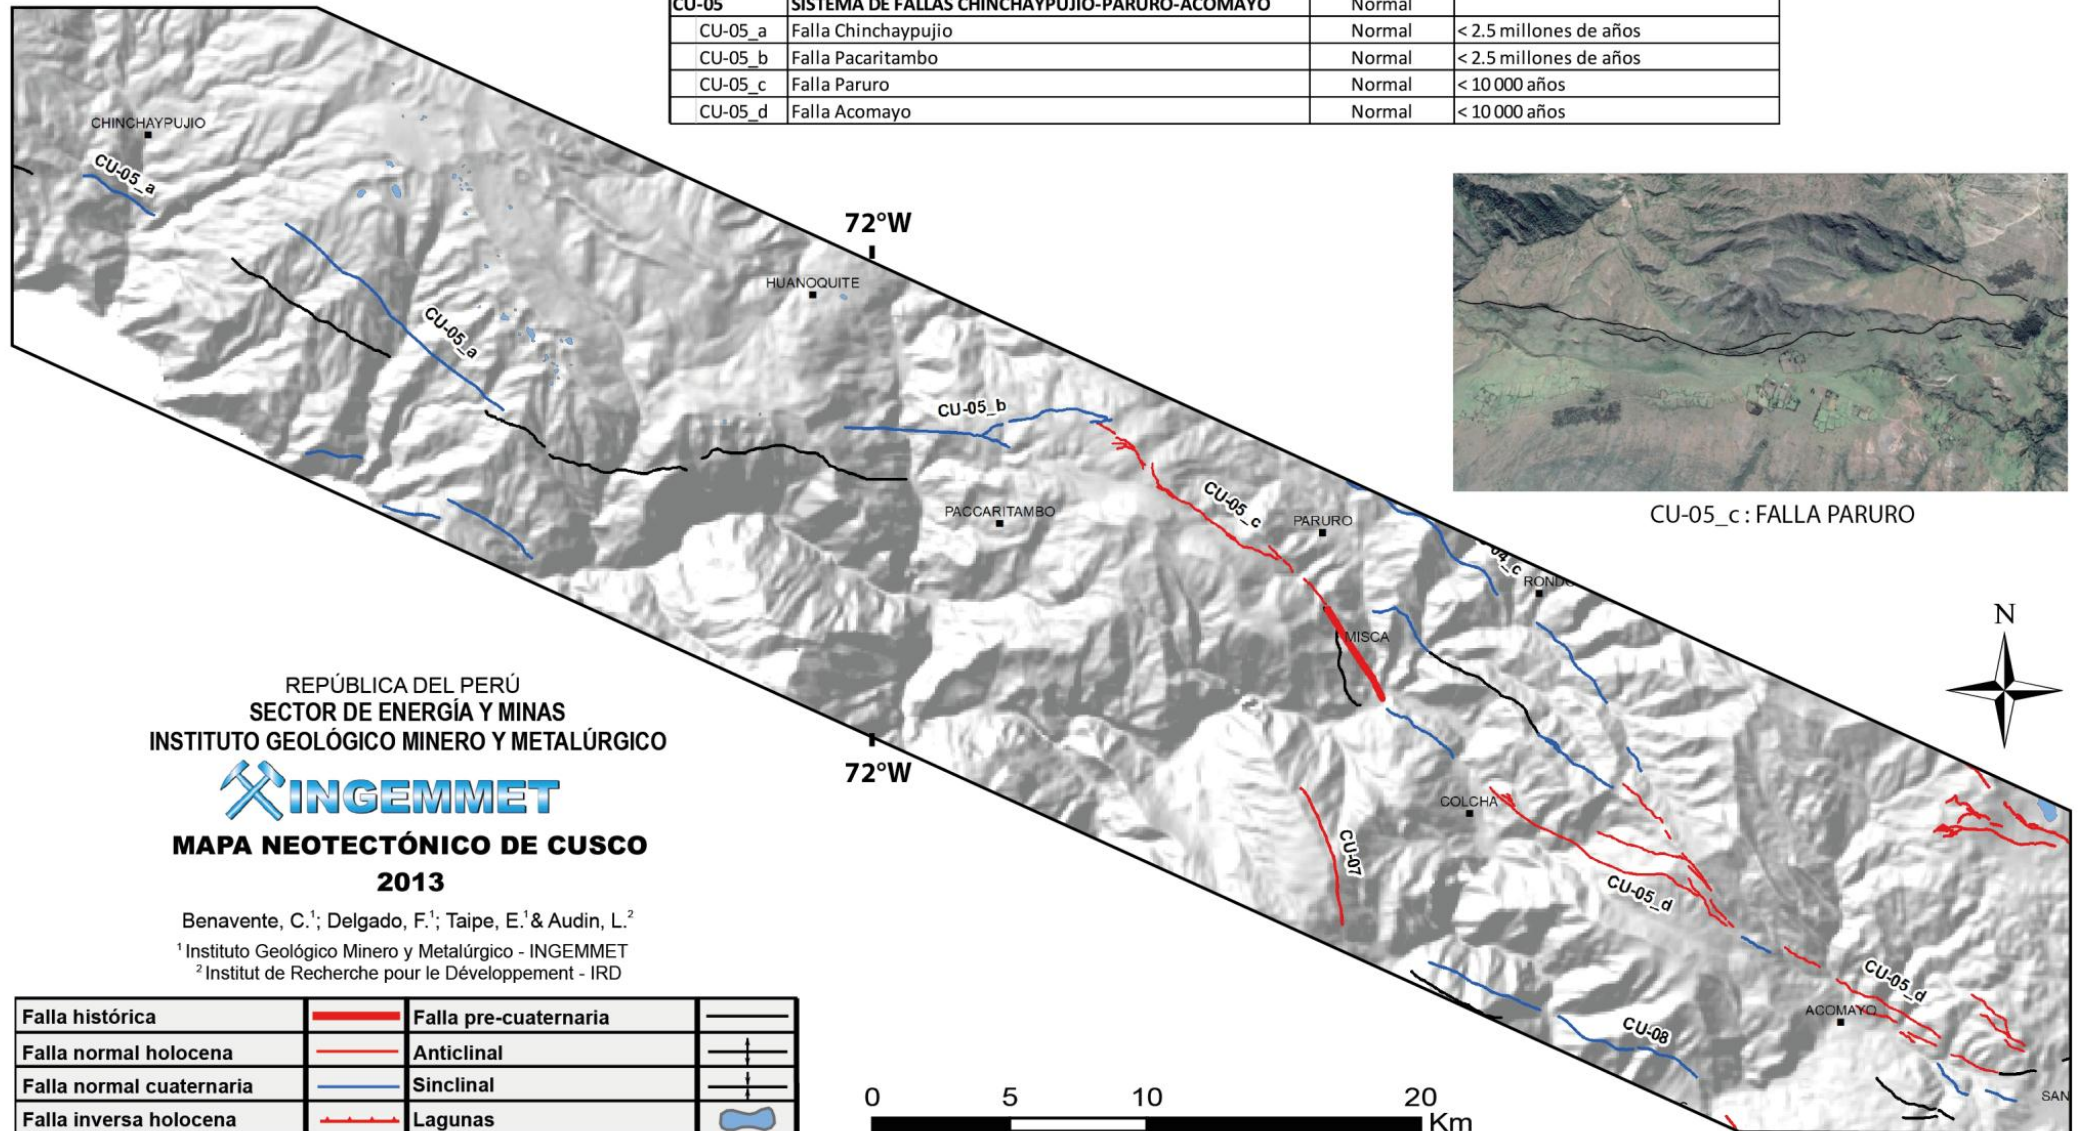
Figura 04: Sistema de Fallas Chinchaypujio-Paruro-Acomayo. La línea gruesa de color rojo muestra el segmento reactivado que generó el sismo del 27 de setiembre.

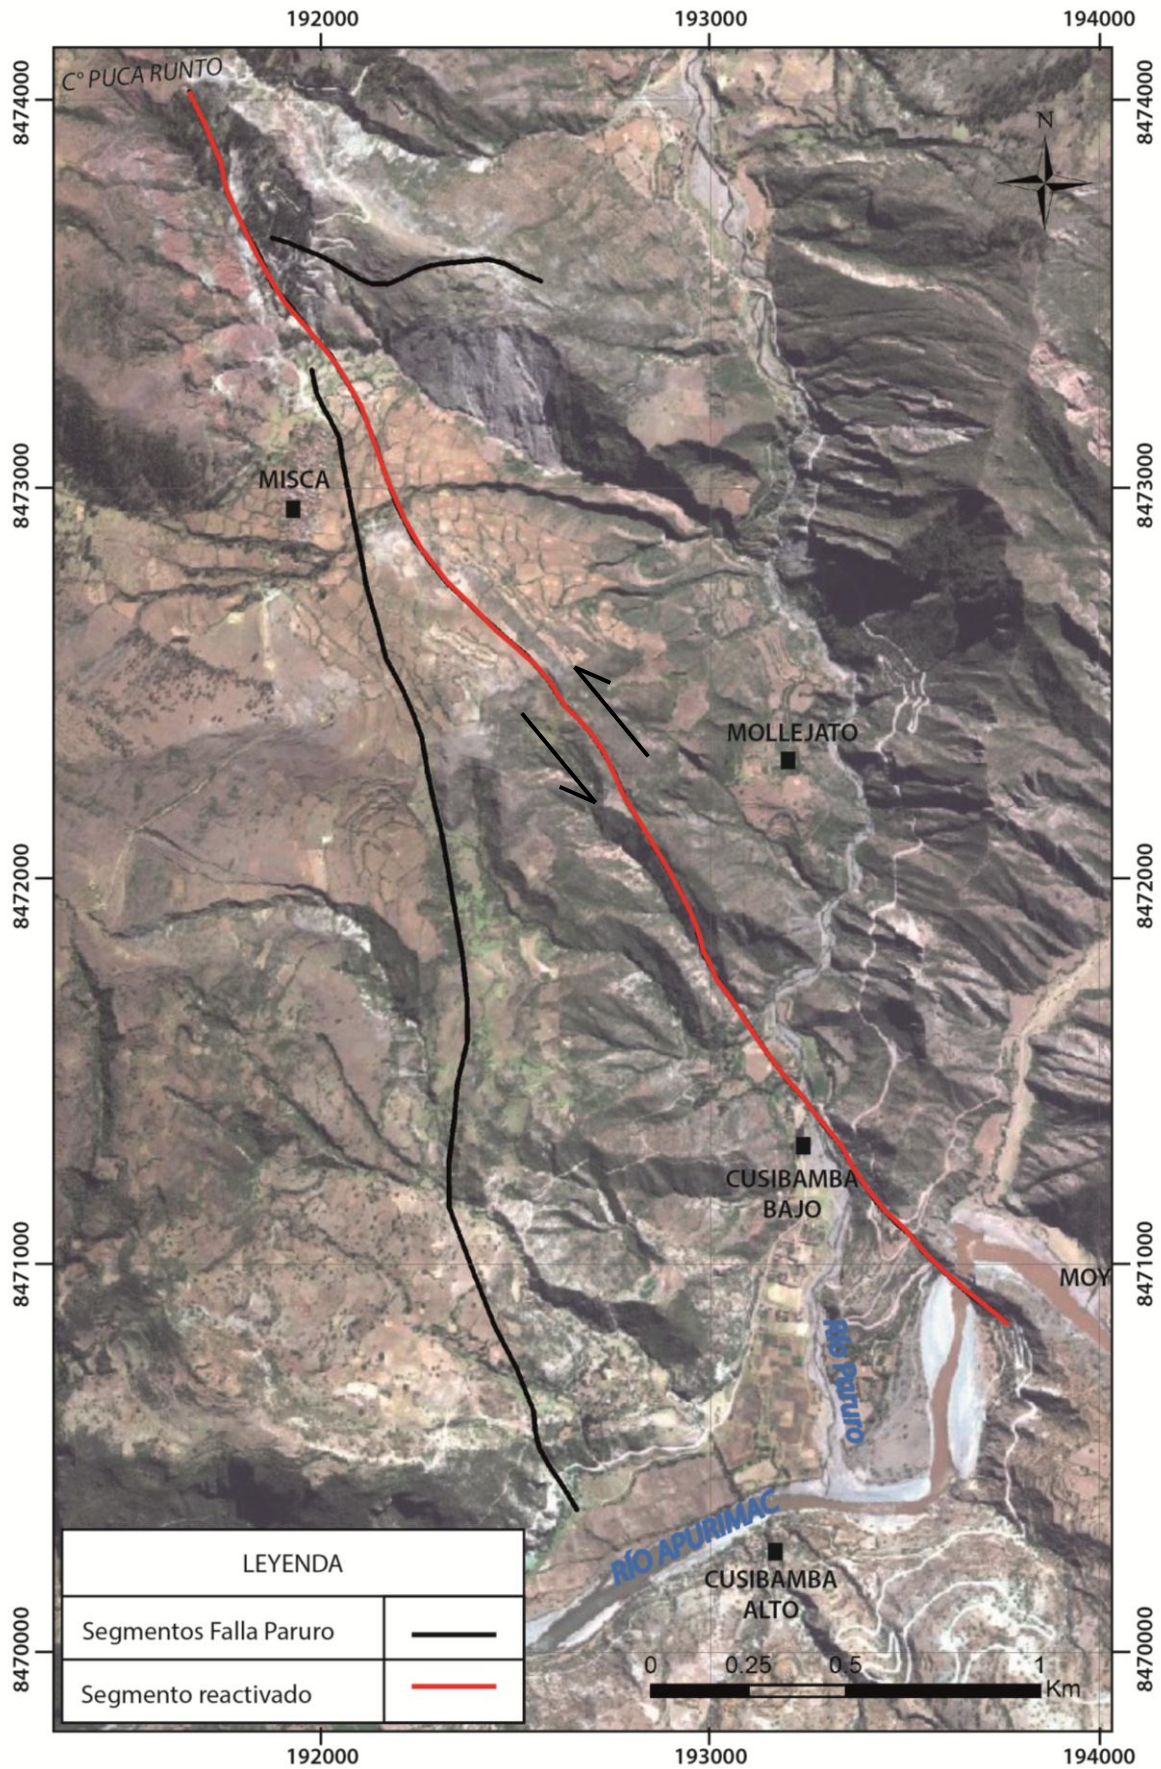
Hacia el sureste de la falla Paruro, esta se segmenta en tres segmentos, siendo el segmento entre Misca y Cusibamba el que se reactivó el 27 de setiembre (Figura 07).

El segmento Misca-Cusibamba se encuentra al sureste de la Falla Paruro, tiene una dirección N150°, el segmento reactivado tiene una longitud de 3.7 Km y va desde el cerro Puca Runto al puente Cusibamba en el río Apurímac, este segmento cruza los poblados de Misca y Cusibamba, los cuales fueron los más afectados, ocasionando pérdida de infraestructura y pérdida de vidas humanas.

Figura 07: En línea roja se observa el segmento reactivado de la falla Paruro que origino el sismo del 27 de setiembre de 2014 (Segmento Misca y Cusibamba).

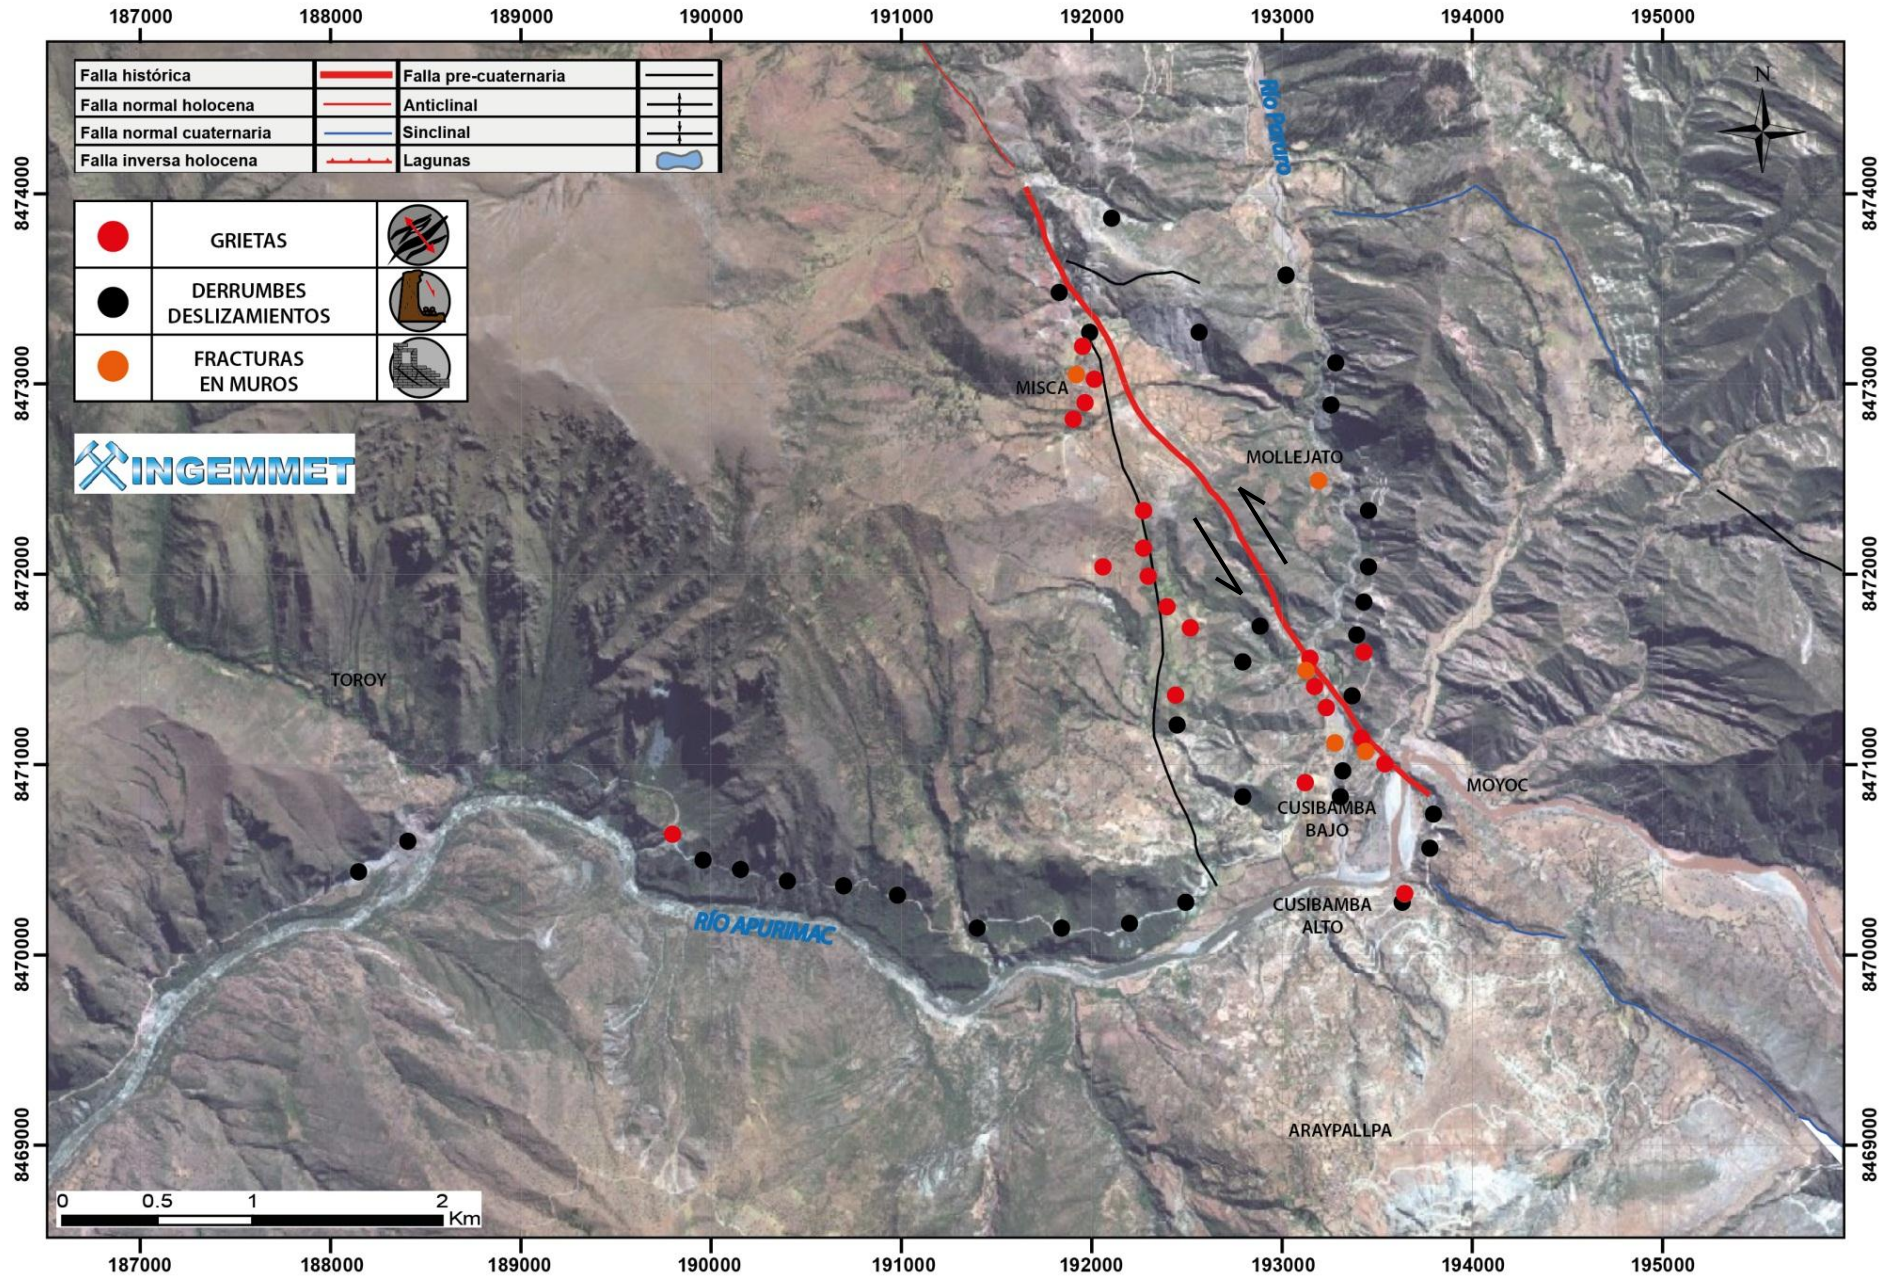
Figura 08: Mapa de inventario de eventos cosísmicos producidos por el sismo del 27 de setiembre de 2014.

DESLIZAMIENTOS: En la zona evaluada la mayoría de los deslizamientos observados son superficiales y traslacionales, estos se observan principalmente en los cortes de carretera (Figura 08). Ver Fotos 2, 3, 4

CAÍDA DE ROCAS – DERRUMBES: Este se da por varios detonantes, uno de ellos son los sismos. En la zona evaluada se observan caídas de roca y derrumbes en la localidad de Miscas y otros que afectan la carretera Paruro – Accha, también se observan derrumbes en la carretera Cusibamba – Tincoc (Figura 08). Fotos 5 y 6.

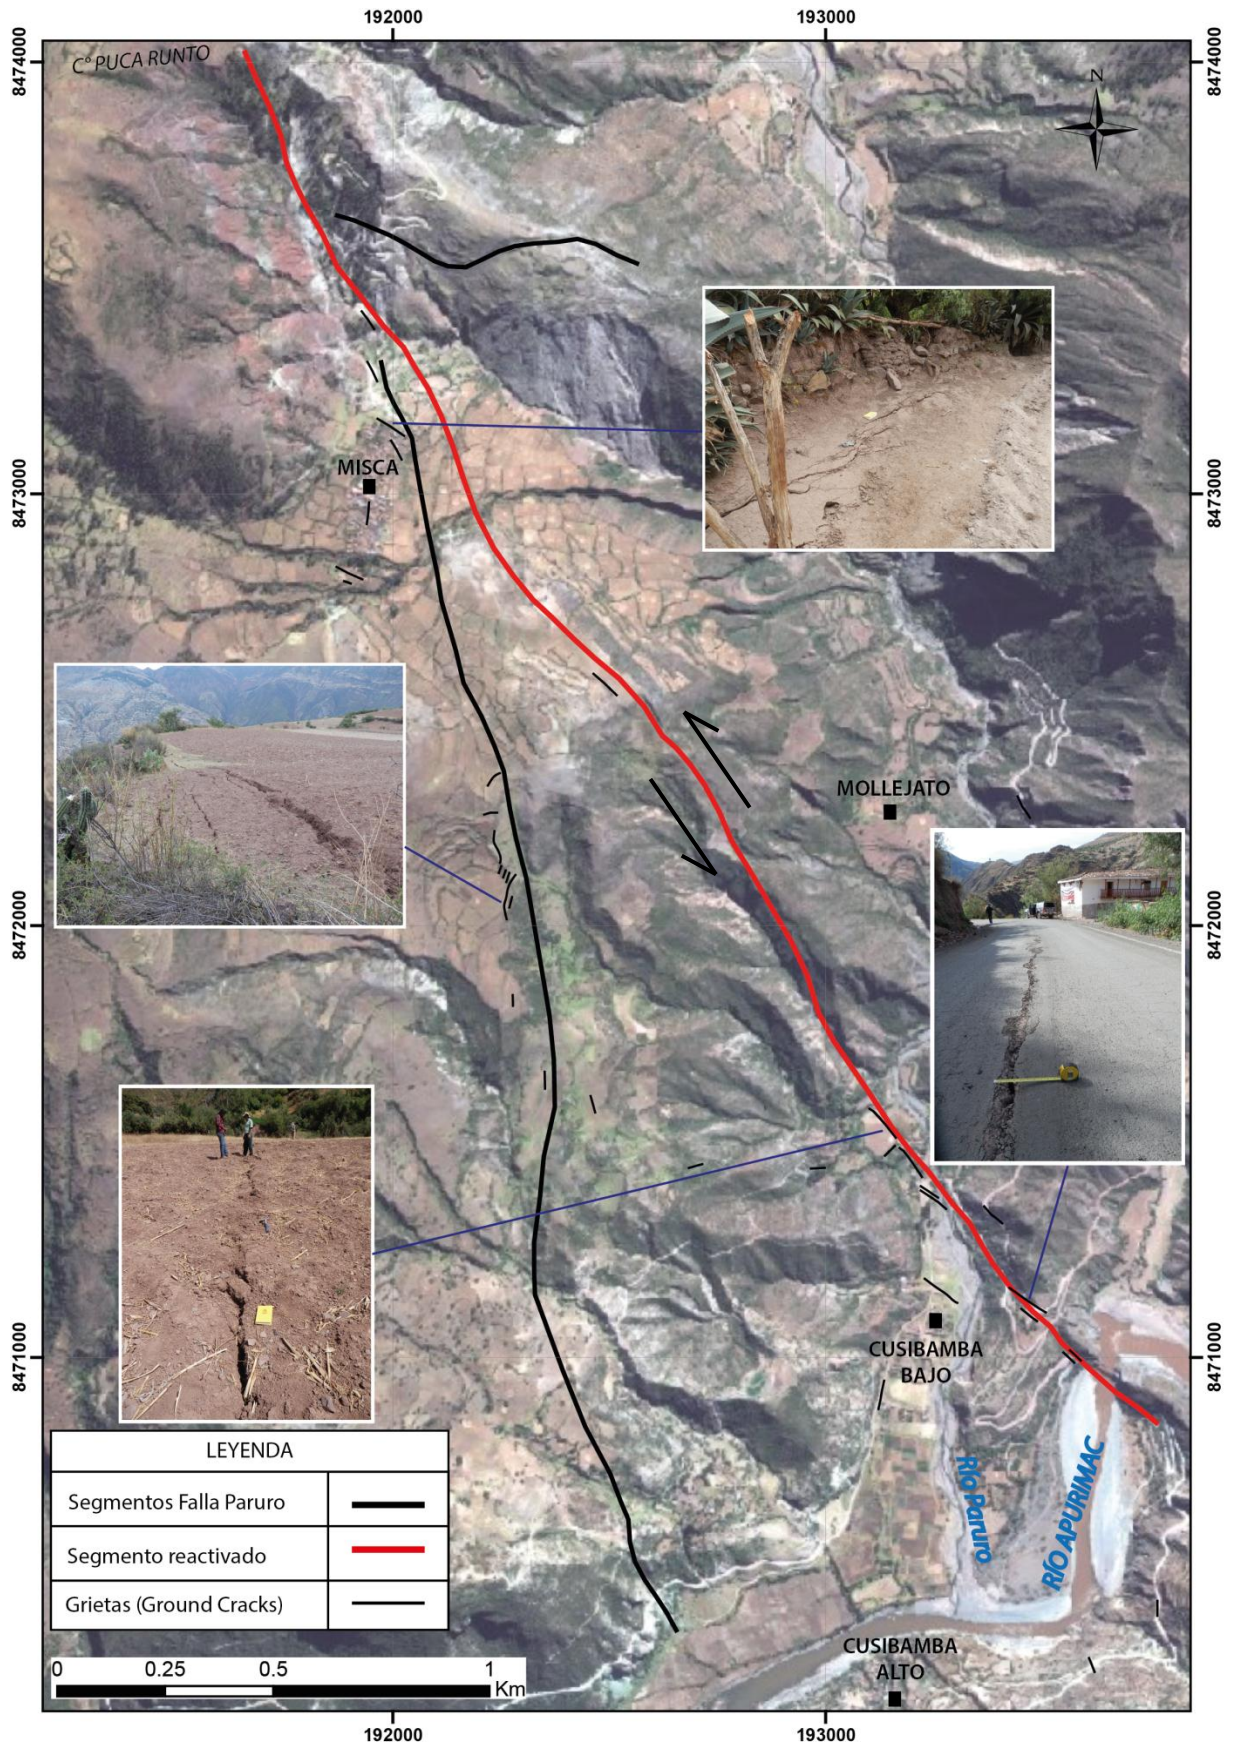
FRACTURAS Y GRIETAS: Producto de la liberación de energía y a la respuesta de las ondas sísmicas a los materiales (suelo o roca). En la zona evaluada, estas afectan vías de comunicación carretera y terrenos de cultivo (Figura 11). Así tenemos agrietamientos en terrenos de cultivo y carretera Paruro – Accha y Cusibamba – Tincoc; así como en caminos vecinales (fotos 7, 8, 9, 10, 11, 12 y 13). La dirección preferente de las grietas son N110° N120° y llegan a tener aberturas de hasta 30cm, profundidades de 120cm; la mayoría de estas grietas son paralelas al segmento reactivado de la falla Paruro.

Figura 11: Mapa de ubicación y orientación de las grietas en el terreno.

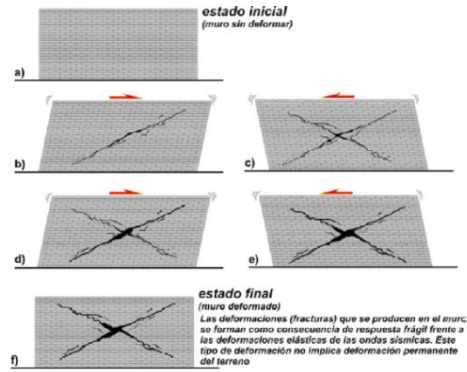
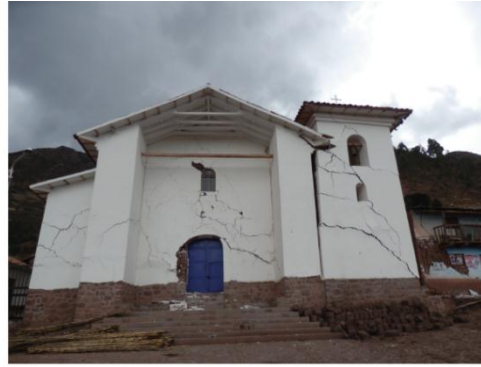
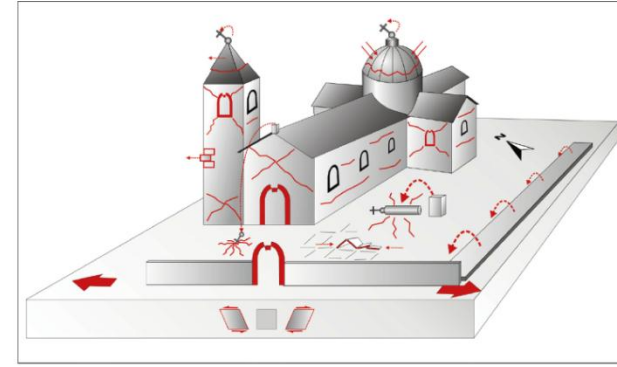
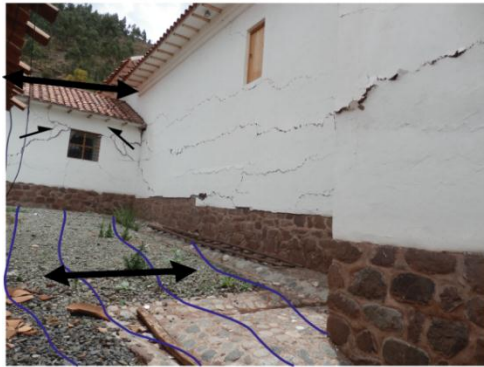
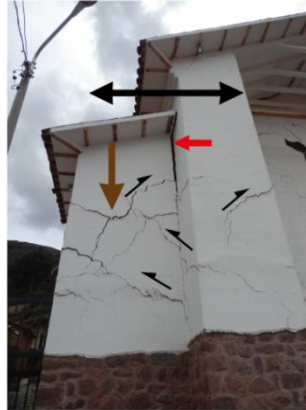
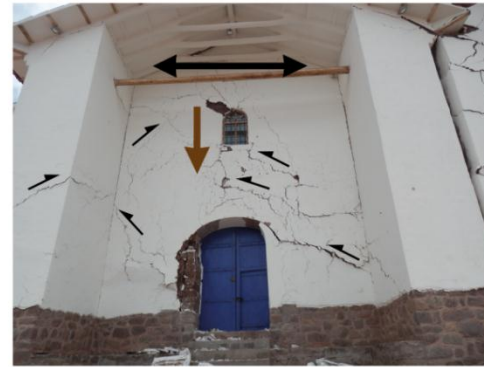
Luego de todo el análisis de las fracturas y, con los diferentes indicios en el terreno (grietas cosísmicas, derrumbes, caída de rocas, etc) y en los muros o infraestructura se puede determinar el tipo de movimiento y la dirección de propagación de las ondas (Figura 16), también se hizo el análisis para algunos sectores, como en el poblado de Misca (Figura 17)

Evaluación de fracturas en muros por efecto de ondas sísmicas. En las figuras a, b, c, d, e se observa todo el análisis de las fracturas generadas por el sismo, el análisis detallado nos da la posible dirección de propagación de las ondas sísmicas. La figura f es un mapa elaborado con el análisis hecho en muros y/o edificaciones y grietas en el terreno.

Figura 17: Evaluación de fracturas y grietas, poblado de Misca.

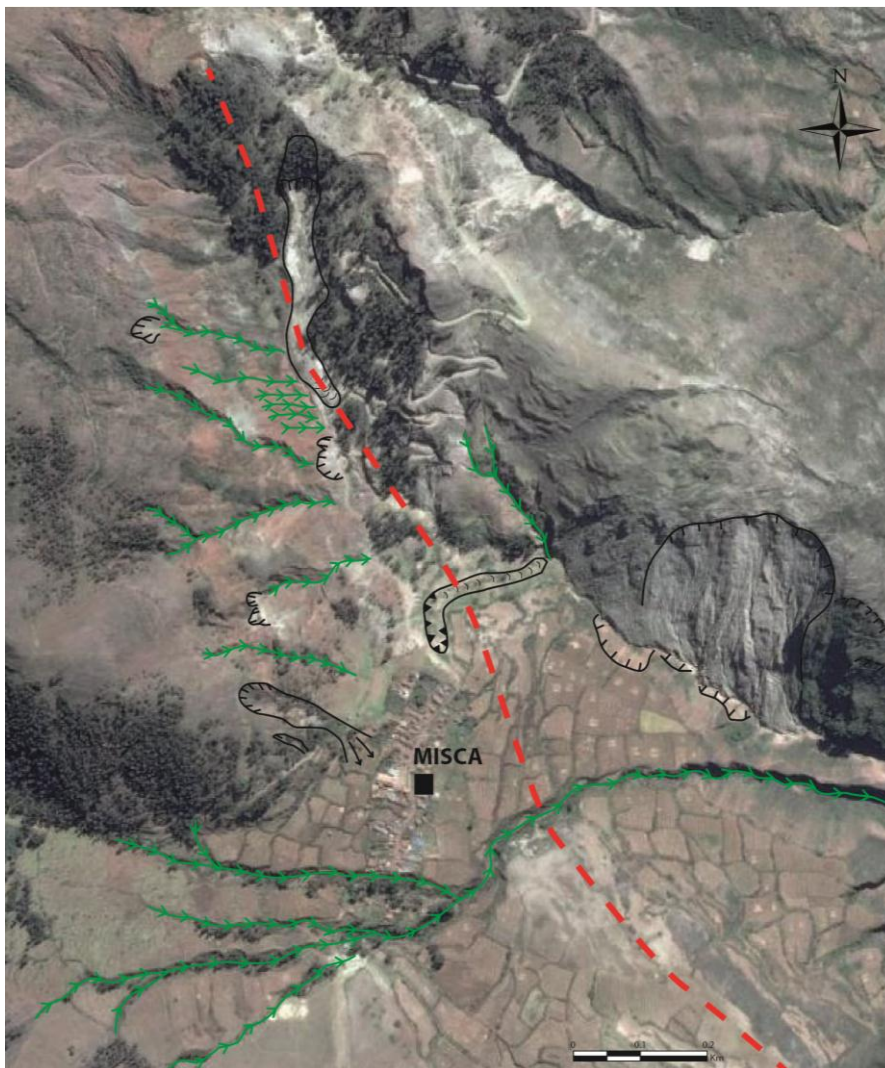
Los daños ocasionados por la reactivación del segmento Misca - Cusibamba (Falla Paruro) fueron: viviendas colapsadas, deslizamiento, derrumbes, caídas de rocas y agrietamientos en el terreno (Fotos 15 y 16), determinados por la relación amplificación de onda, tipo de suelo y tipo de construcción.

Figura 18: Inventario de movimientos en masa que se encuentran en el poblado de Misca, donde se observa en líneas punteadas rojas el trazo del segmento reactivado, cárcavas, deslizamientos y derrumbes.

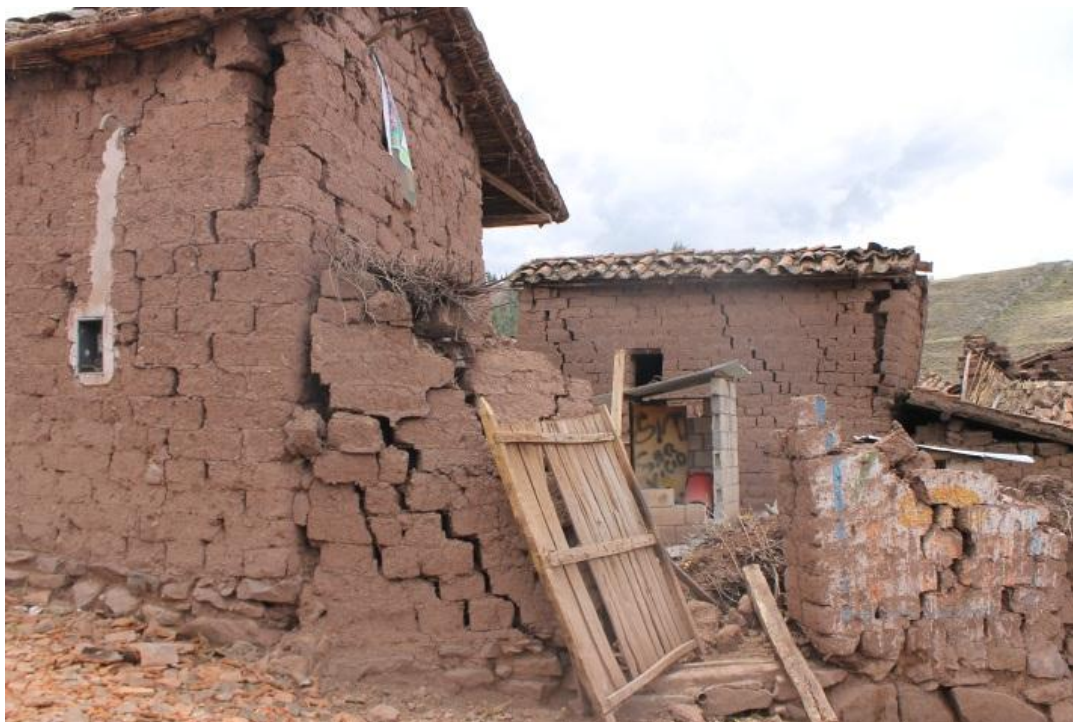
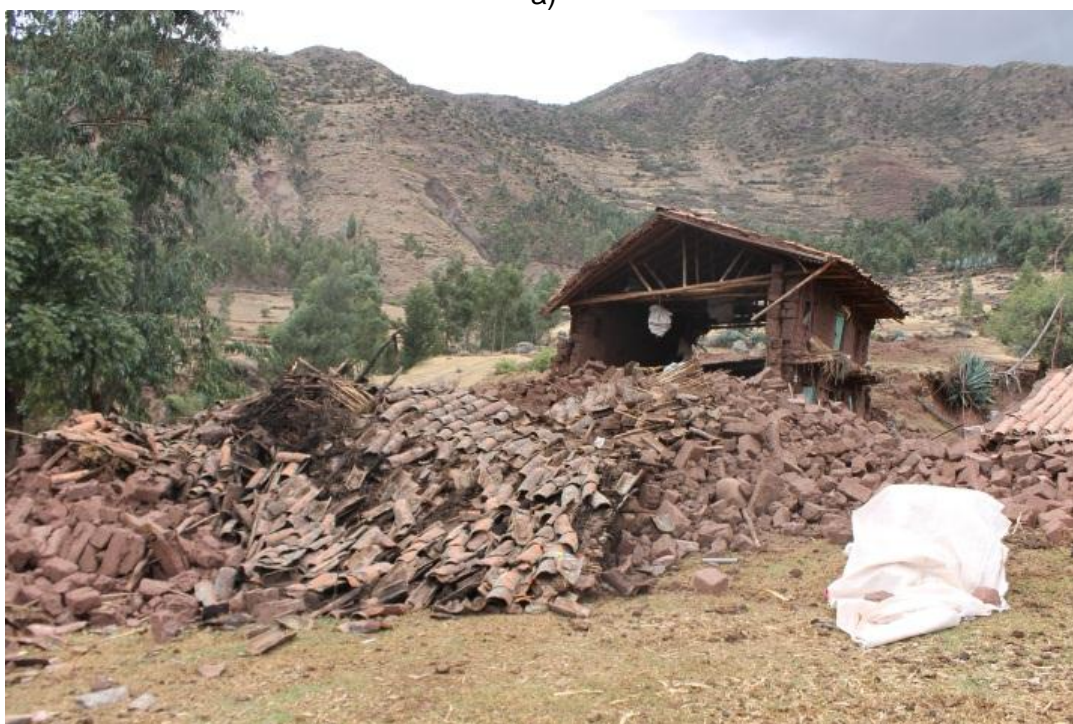
Foto 16: Viviendas destruidas en Misca, obsérvese el tamaño de los mismos (dos pisos) y su diseño estructural (sin refuerzos)

- Debido a la alta sismicidad por fallas activas en la región Cusco se recomienda viviendas de un solo piso y con material noble. Si se trabaja con adobe, diseñar los refuerzos y/o amarres correspondientes y columnas en cantidad y ubicación suficientes para su resistencia a los sismos; se tienen ejemplos en Misca de viviendas que no sufrieron daños (Fotos 18 y 19).

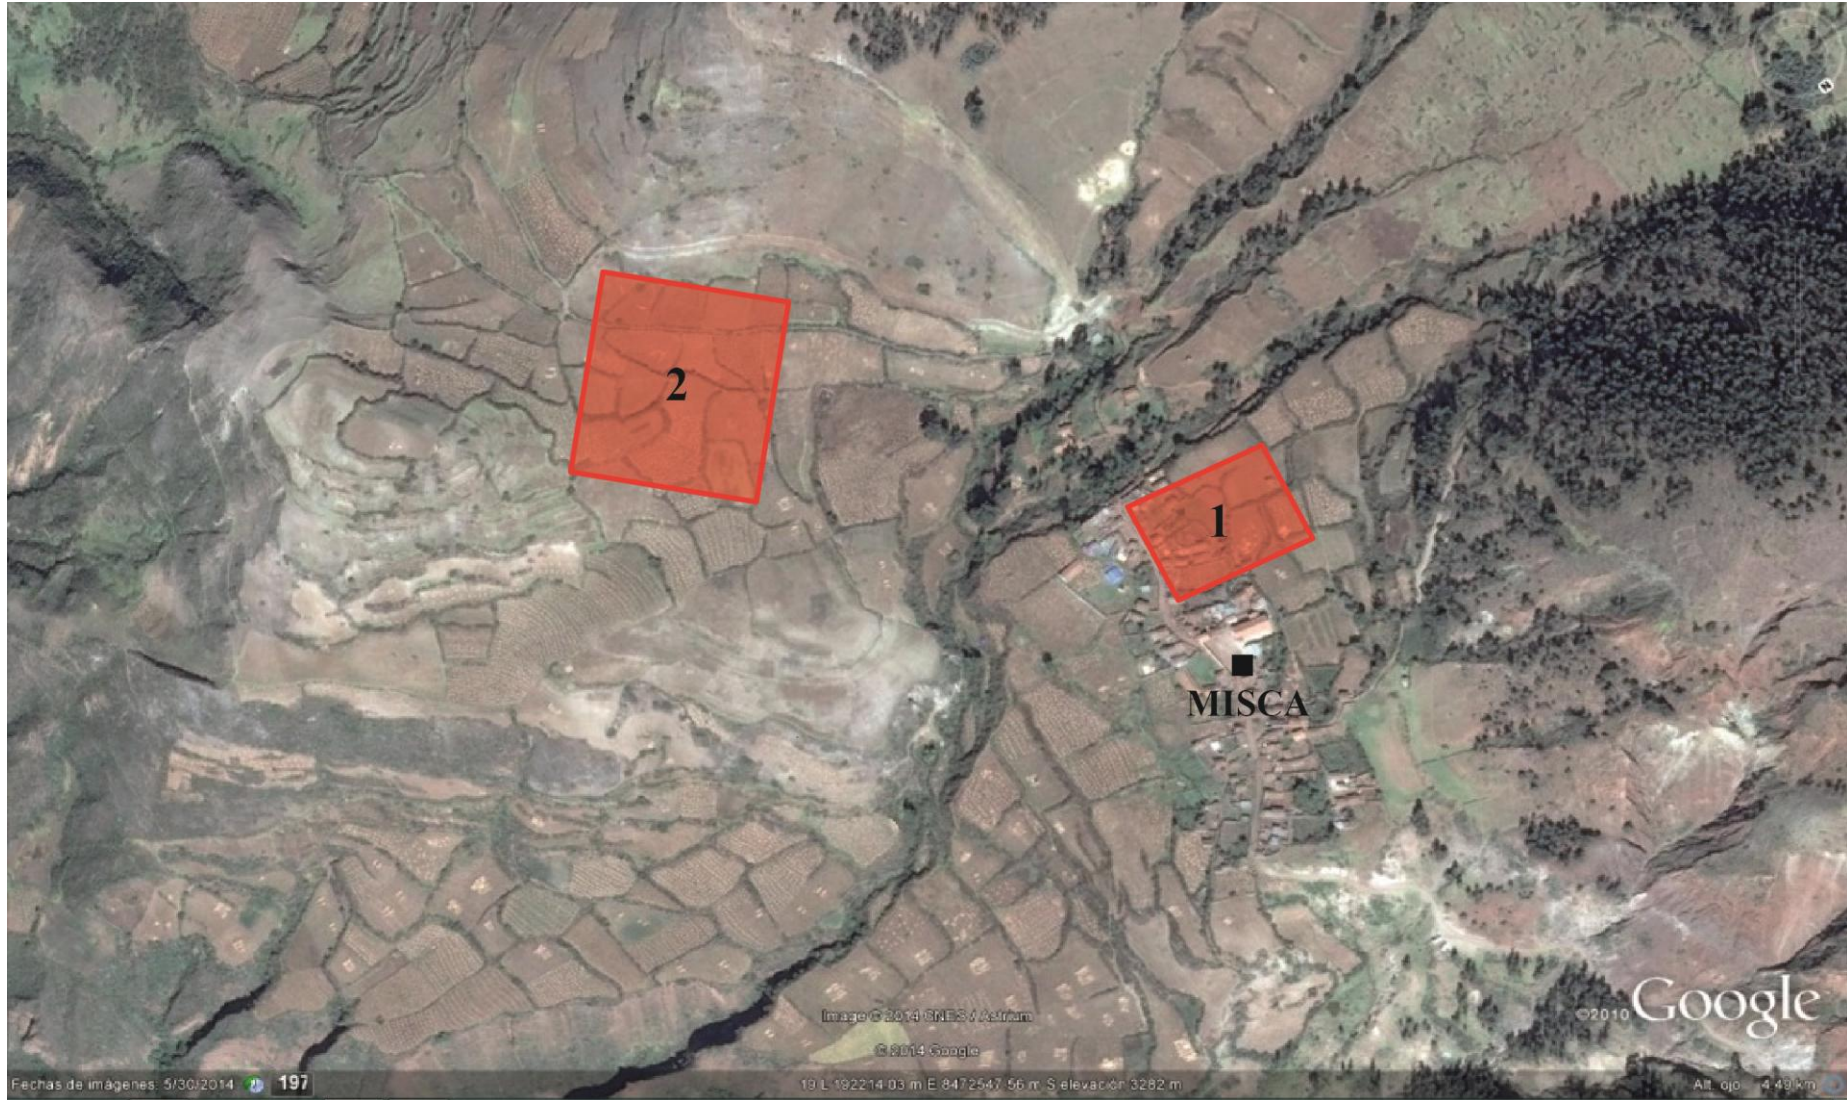
Figura 19: Zonas de reubicación para la localidad de Misca: 1) Reubicación temporal sobre poblado actual. 2) Reubicación del poblado.

- Para la reconstrucción de Misca se cuenta con dos alternativas que se muestran en la figura 19. La determinación del lugar definitivo dependerá del saneamiento de los mismos.

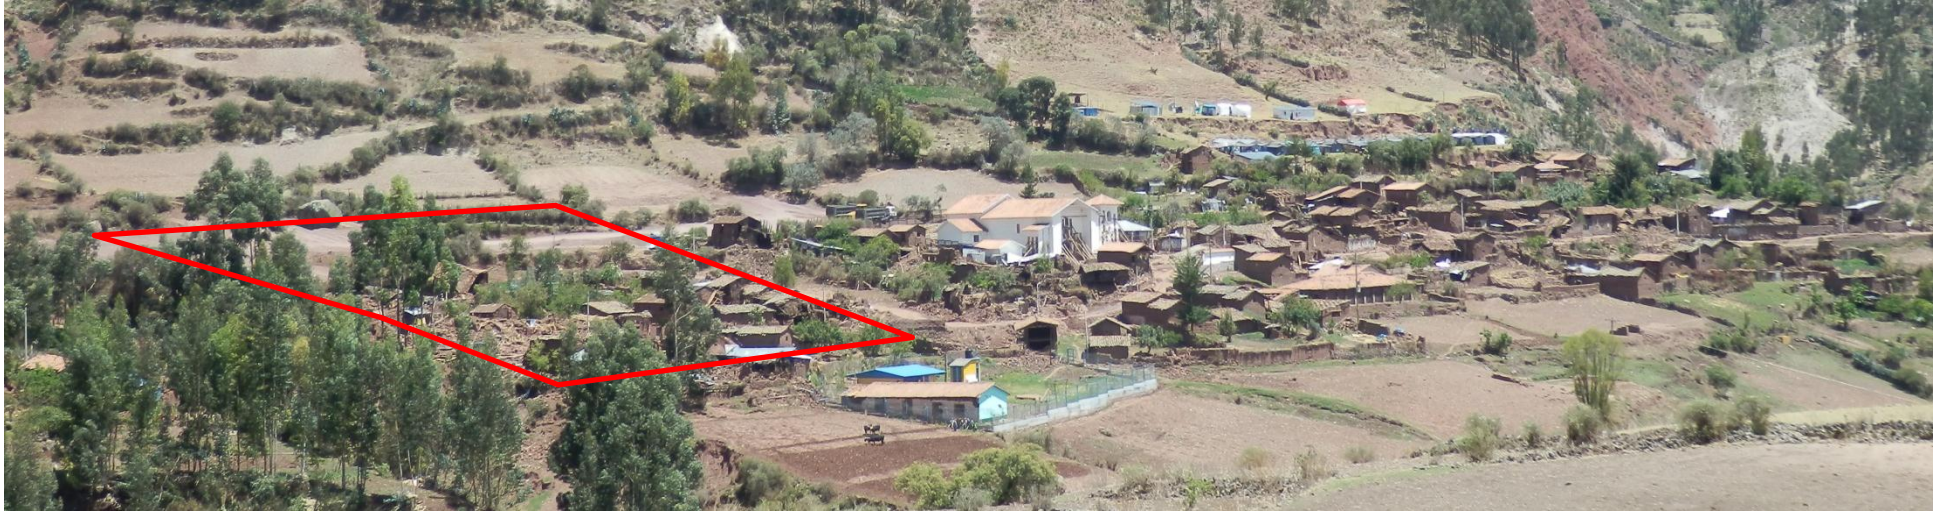
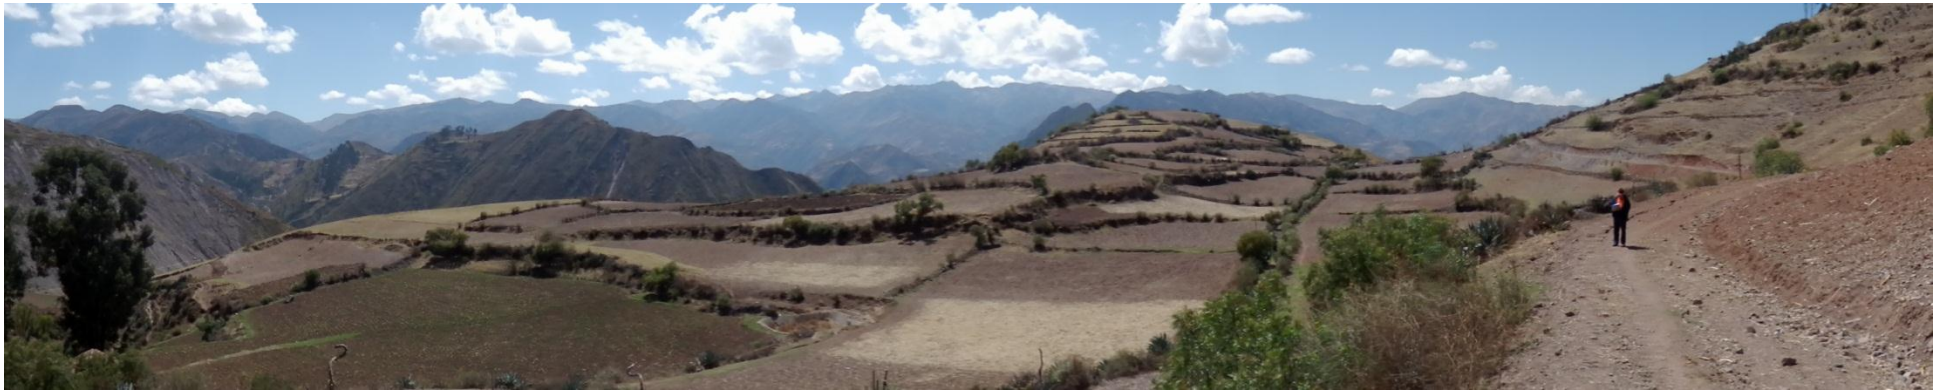
Foto 17: a) Vista de la zona de reubicación temporal. b) Vista panorámica de la zona de reubicación (Sector Casapampa, al sur de Misca).

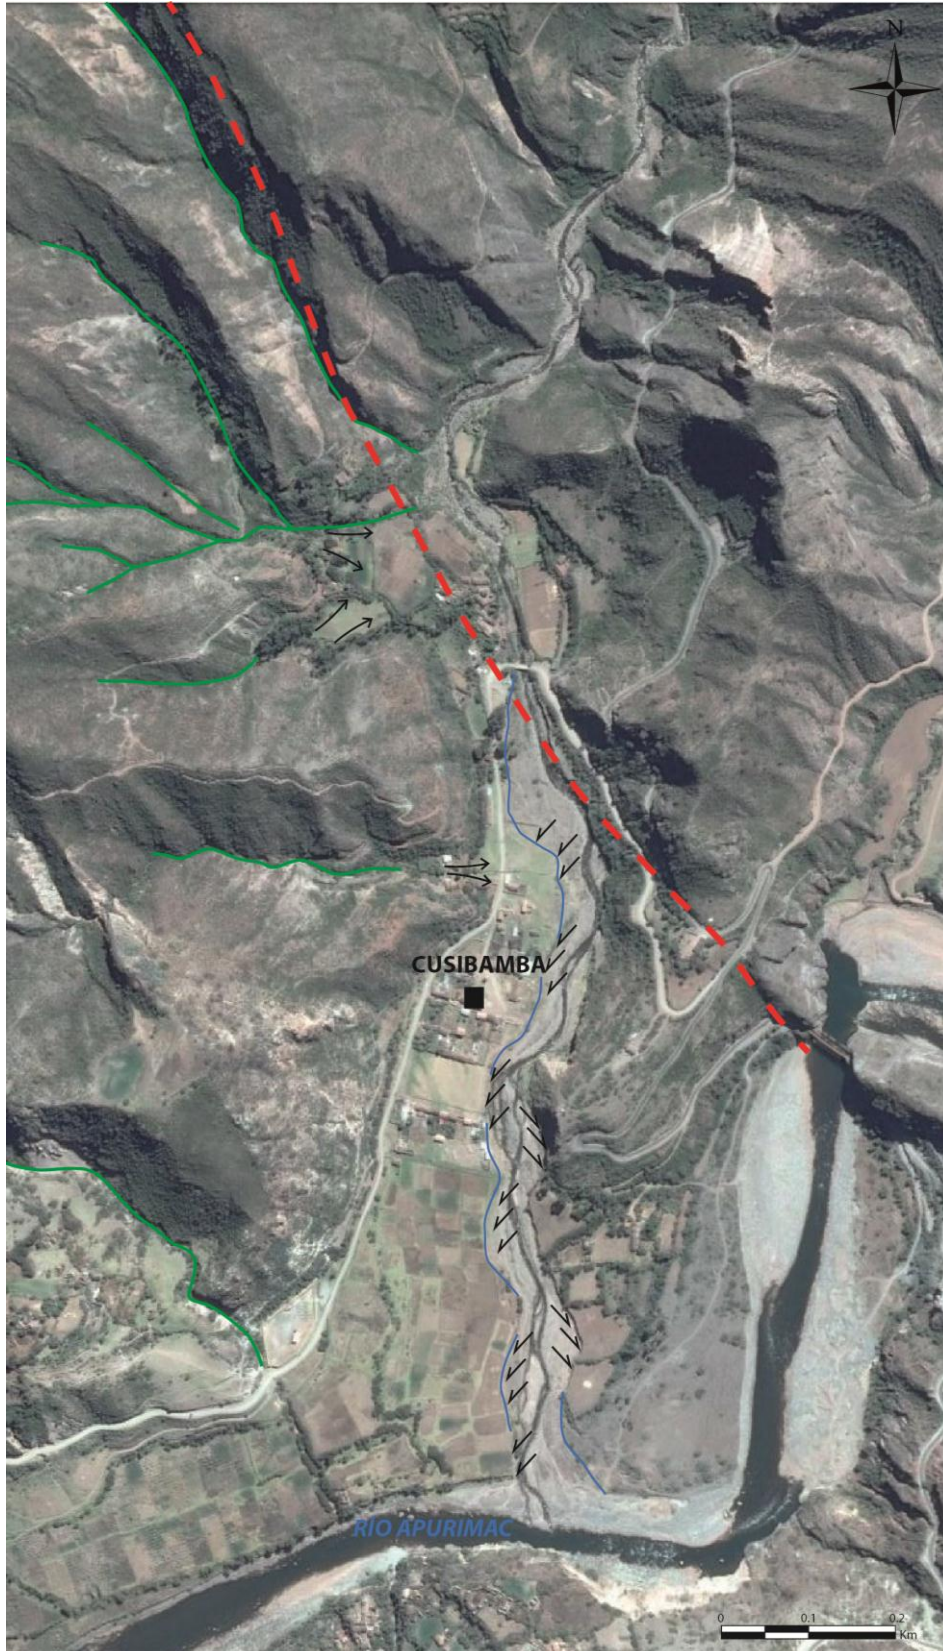
Estudios realizados por la Dirección de Geología Ambiental y Riesgo Geológico del INGEMMET, determinan que la zona de Cusibamba Bajo está considerado como Zona Crítica a los peligros geológicos por erosión fluvial y flujos de detritos provenientes de la quebrada Paruro. Ver Anexo 2.

Figura 20: Inventario de movimientos en masa que se encuentran en el poblado de Cusibamba, donde se observa que el mayor peligro por su ubicación es la erosión fluvial (flechas negras y líneas azules) y los flujos de detritos.

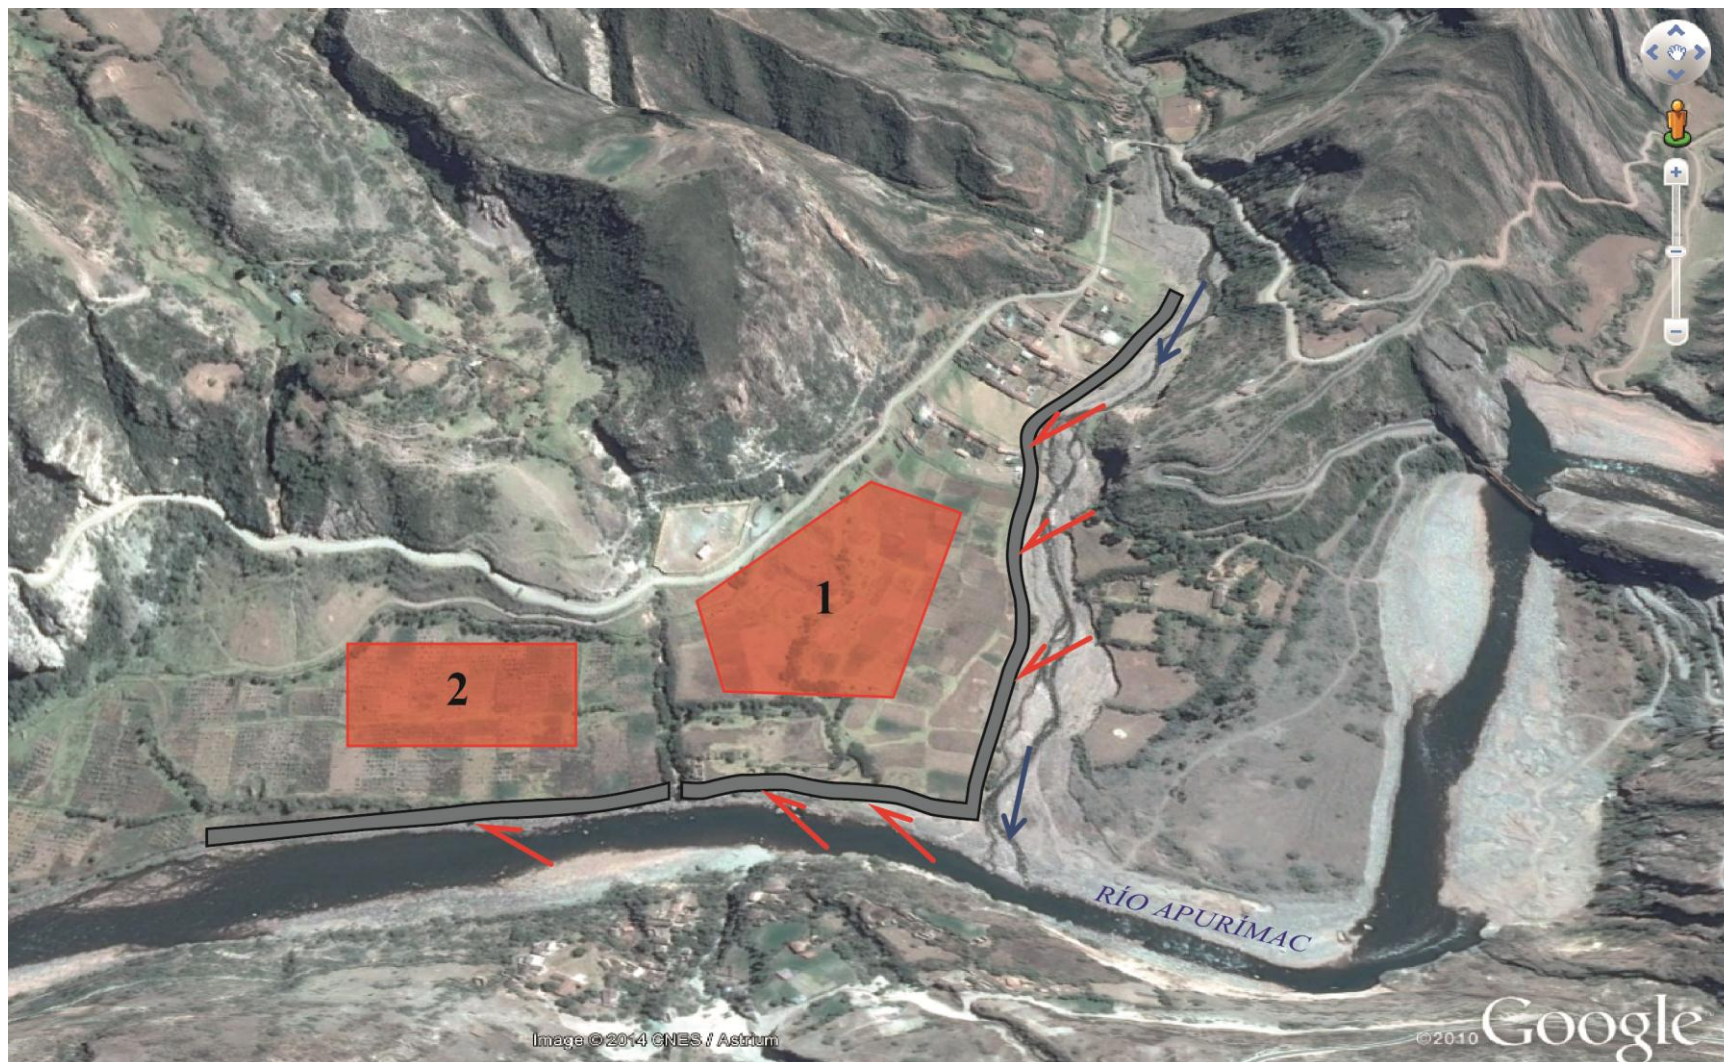
Figura 21: Posibles zonas de reubicación de Cusibamba Bajo (cuadros rojos). Teniendo en cuenta principalmente la acción erosiva de la quebrada Paruro (flecha azul). Zonas de erosión de riberas y posibles flujos de detritos con flechas rojas. Obras de defensa ribereña (cuadro plomo).

- Para la reconstrucción de Cusibamba Bajo se cuenta con dos alternativas que se muestran en la figura 21. La determinación del lugar definitivo dependerá del saneamiento de los mismos.

- Al realizar el diseño del nuevo centro poblado de Cusibamba se debe de considerar el drenaje para las aguas pluviales y también para las filtraciones y oconales que existieran en el área, como también se deben de hacer las obras de defensa ribereña para el río Paruro y el río Apurímac.
