Informe Técnico A6671

Reactivación del Segmento Activo
Misca-Cusibamba
Falla Paruro
Cusco

Sismo 27/09/2014

Noviembre, 2014

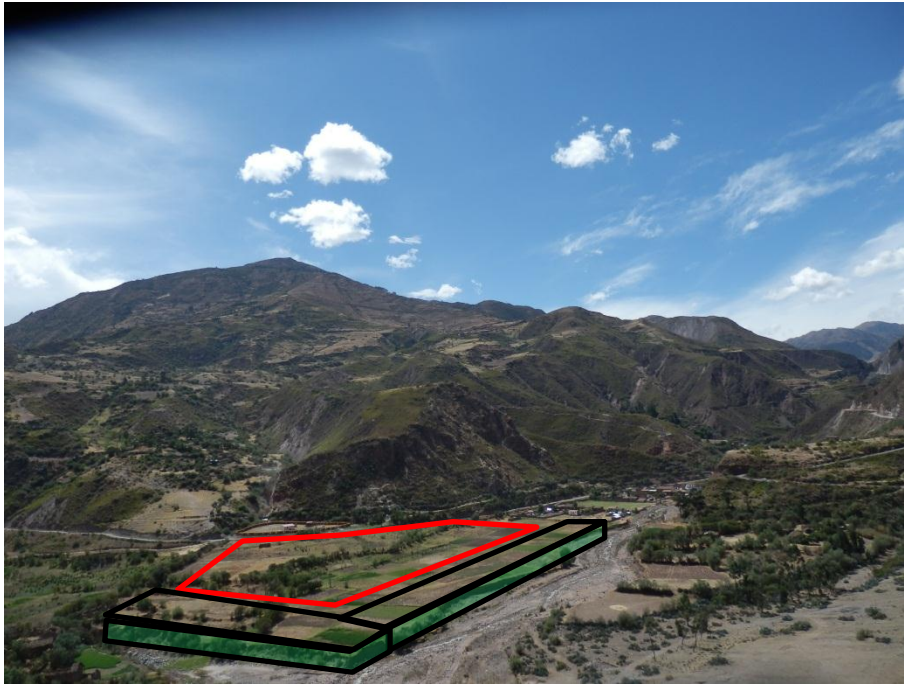
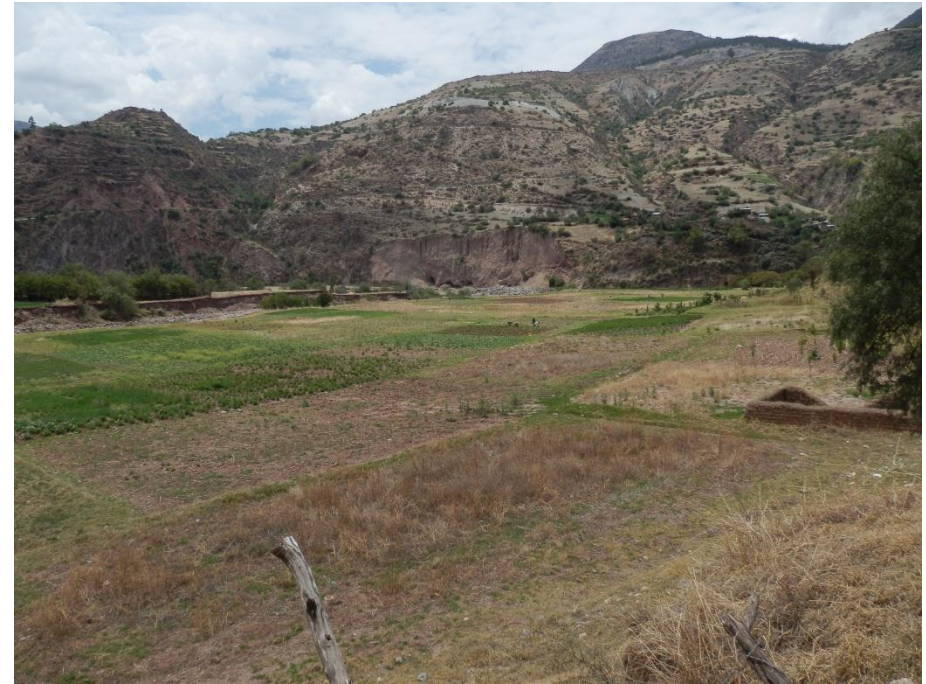
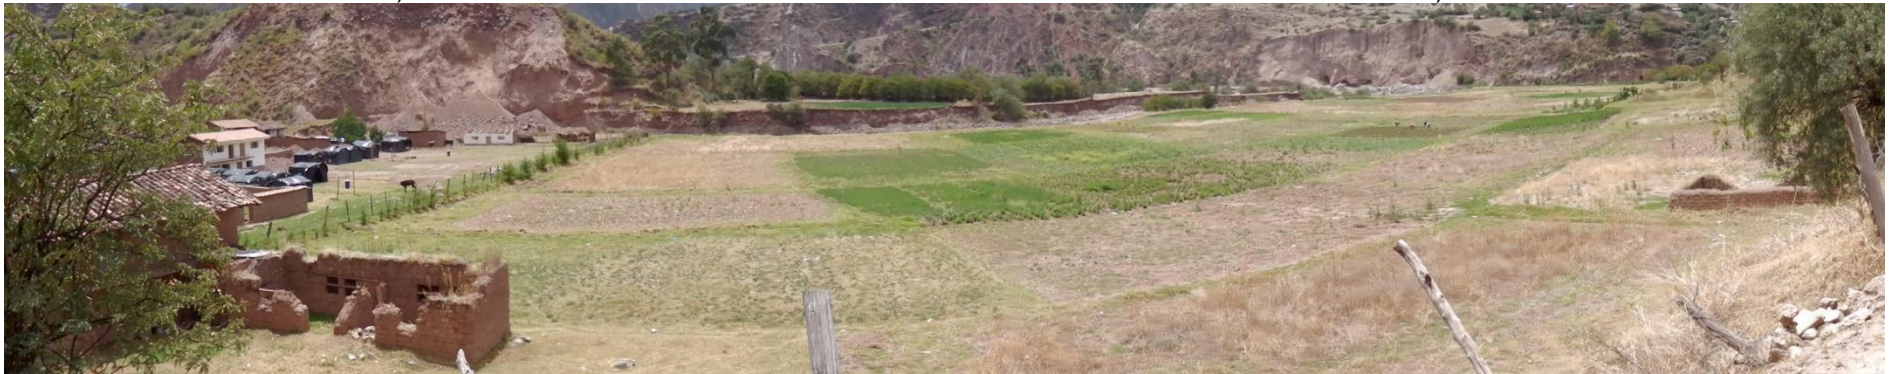
Foto 22: a) Vista panorámica de la zona de reubicación de Cusibamba Bajo tomado de la margen izquierda del río Apurímac en rojo área de reubicación, en negro franja marginal y en verde defensa ribereña. b) Vista del lugar de reubicación. c) Vista panorámica de los terrenos de la comunidad de Cusibamba para su reubicación.

- Las dos zonas recomendadas reúnen las condiciones de seguridad física requeridas (Foto 22).
- Luego de la reubicación se recomienda la demolición total de las casas dañadas en Cusibamba Bajo, incluyendo el colegio.

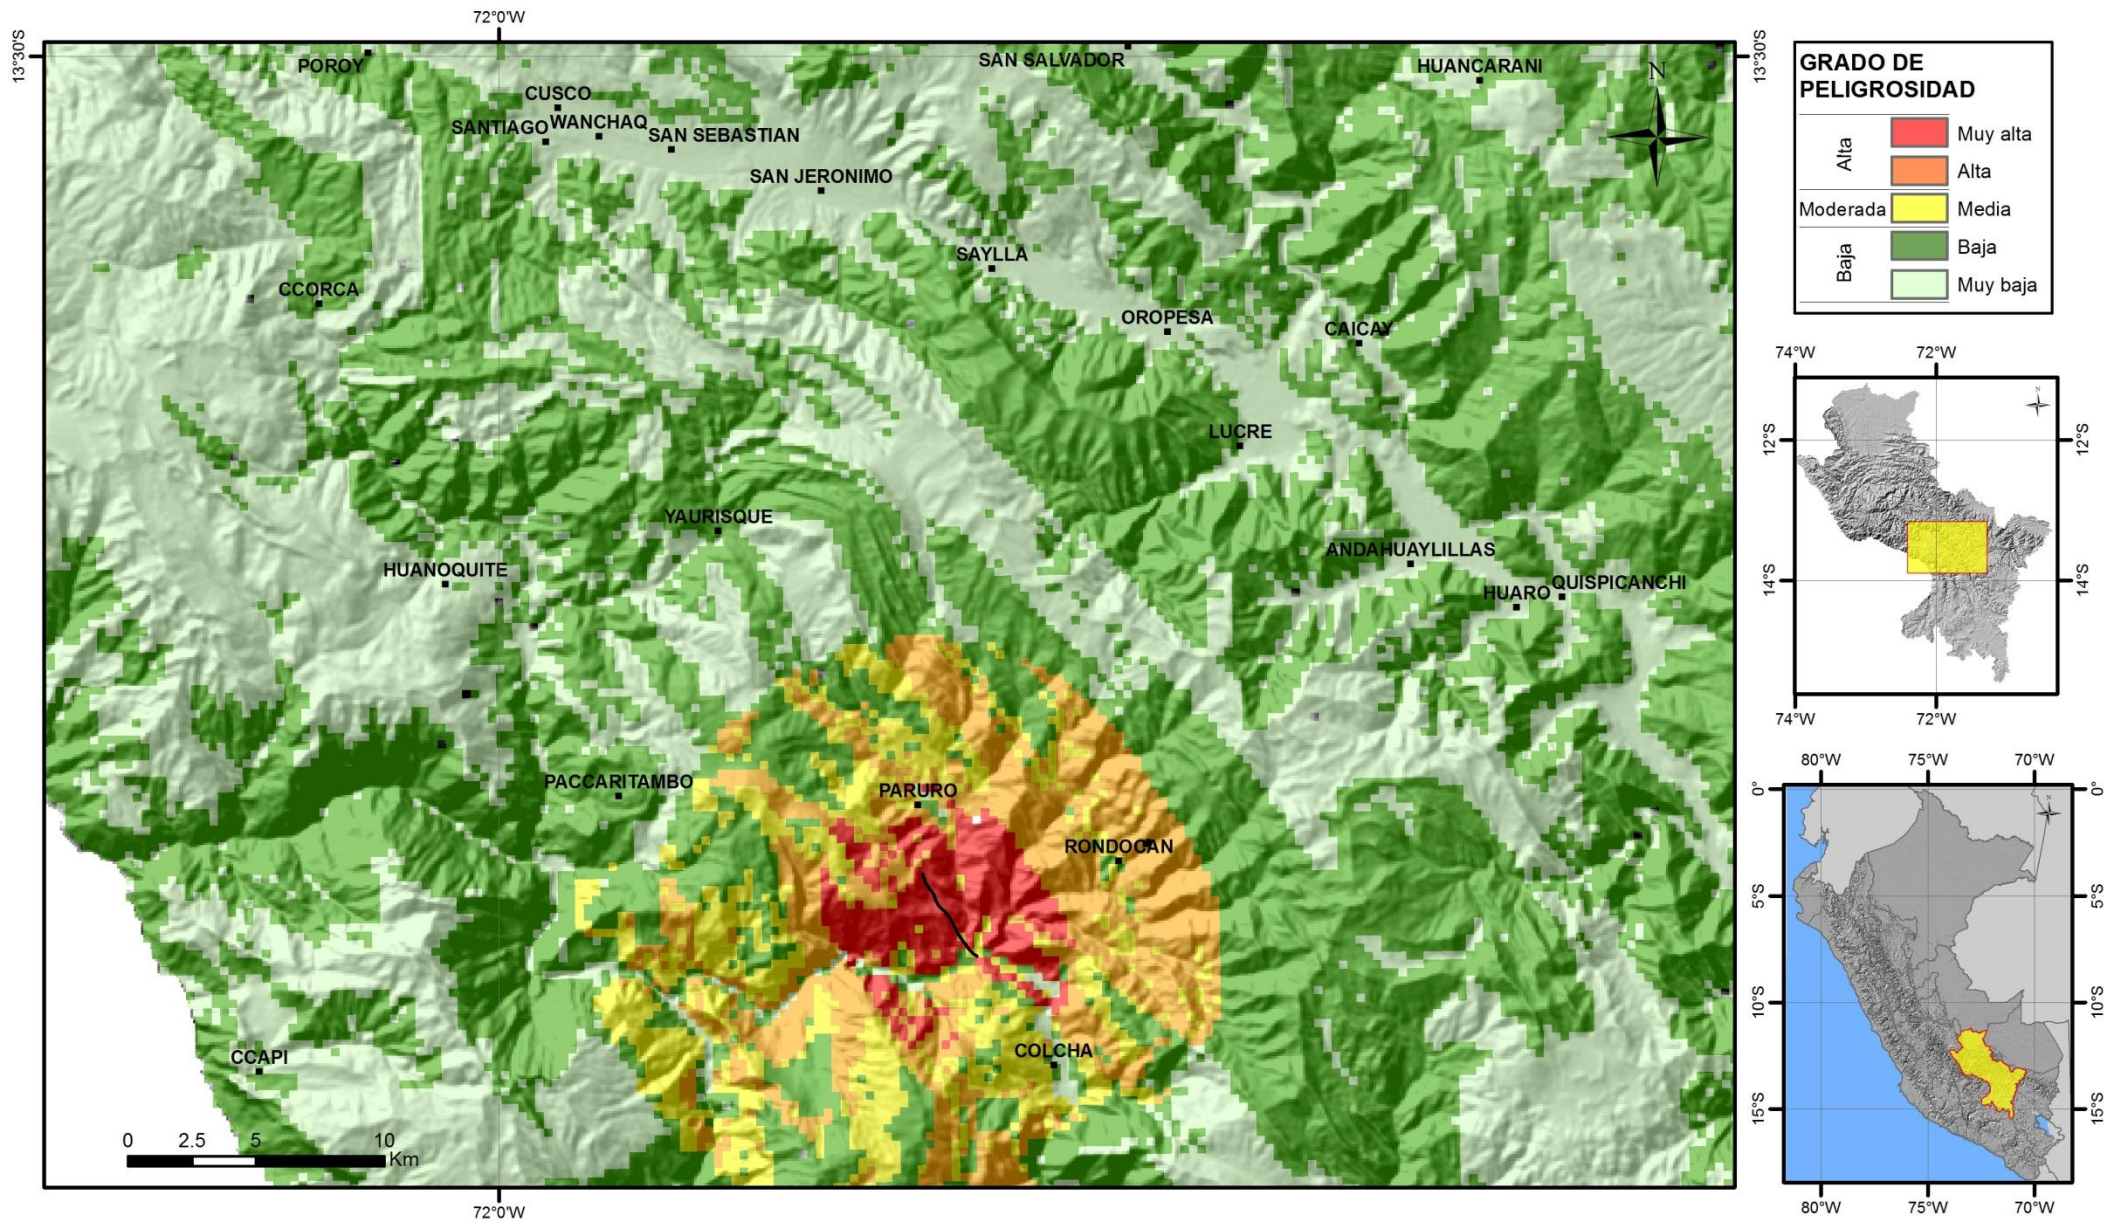
Mapa de peligrosidad por movimientos en masa, detonado por sismo del 27 de setiembre del 2014.

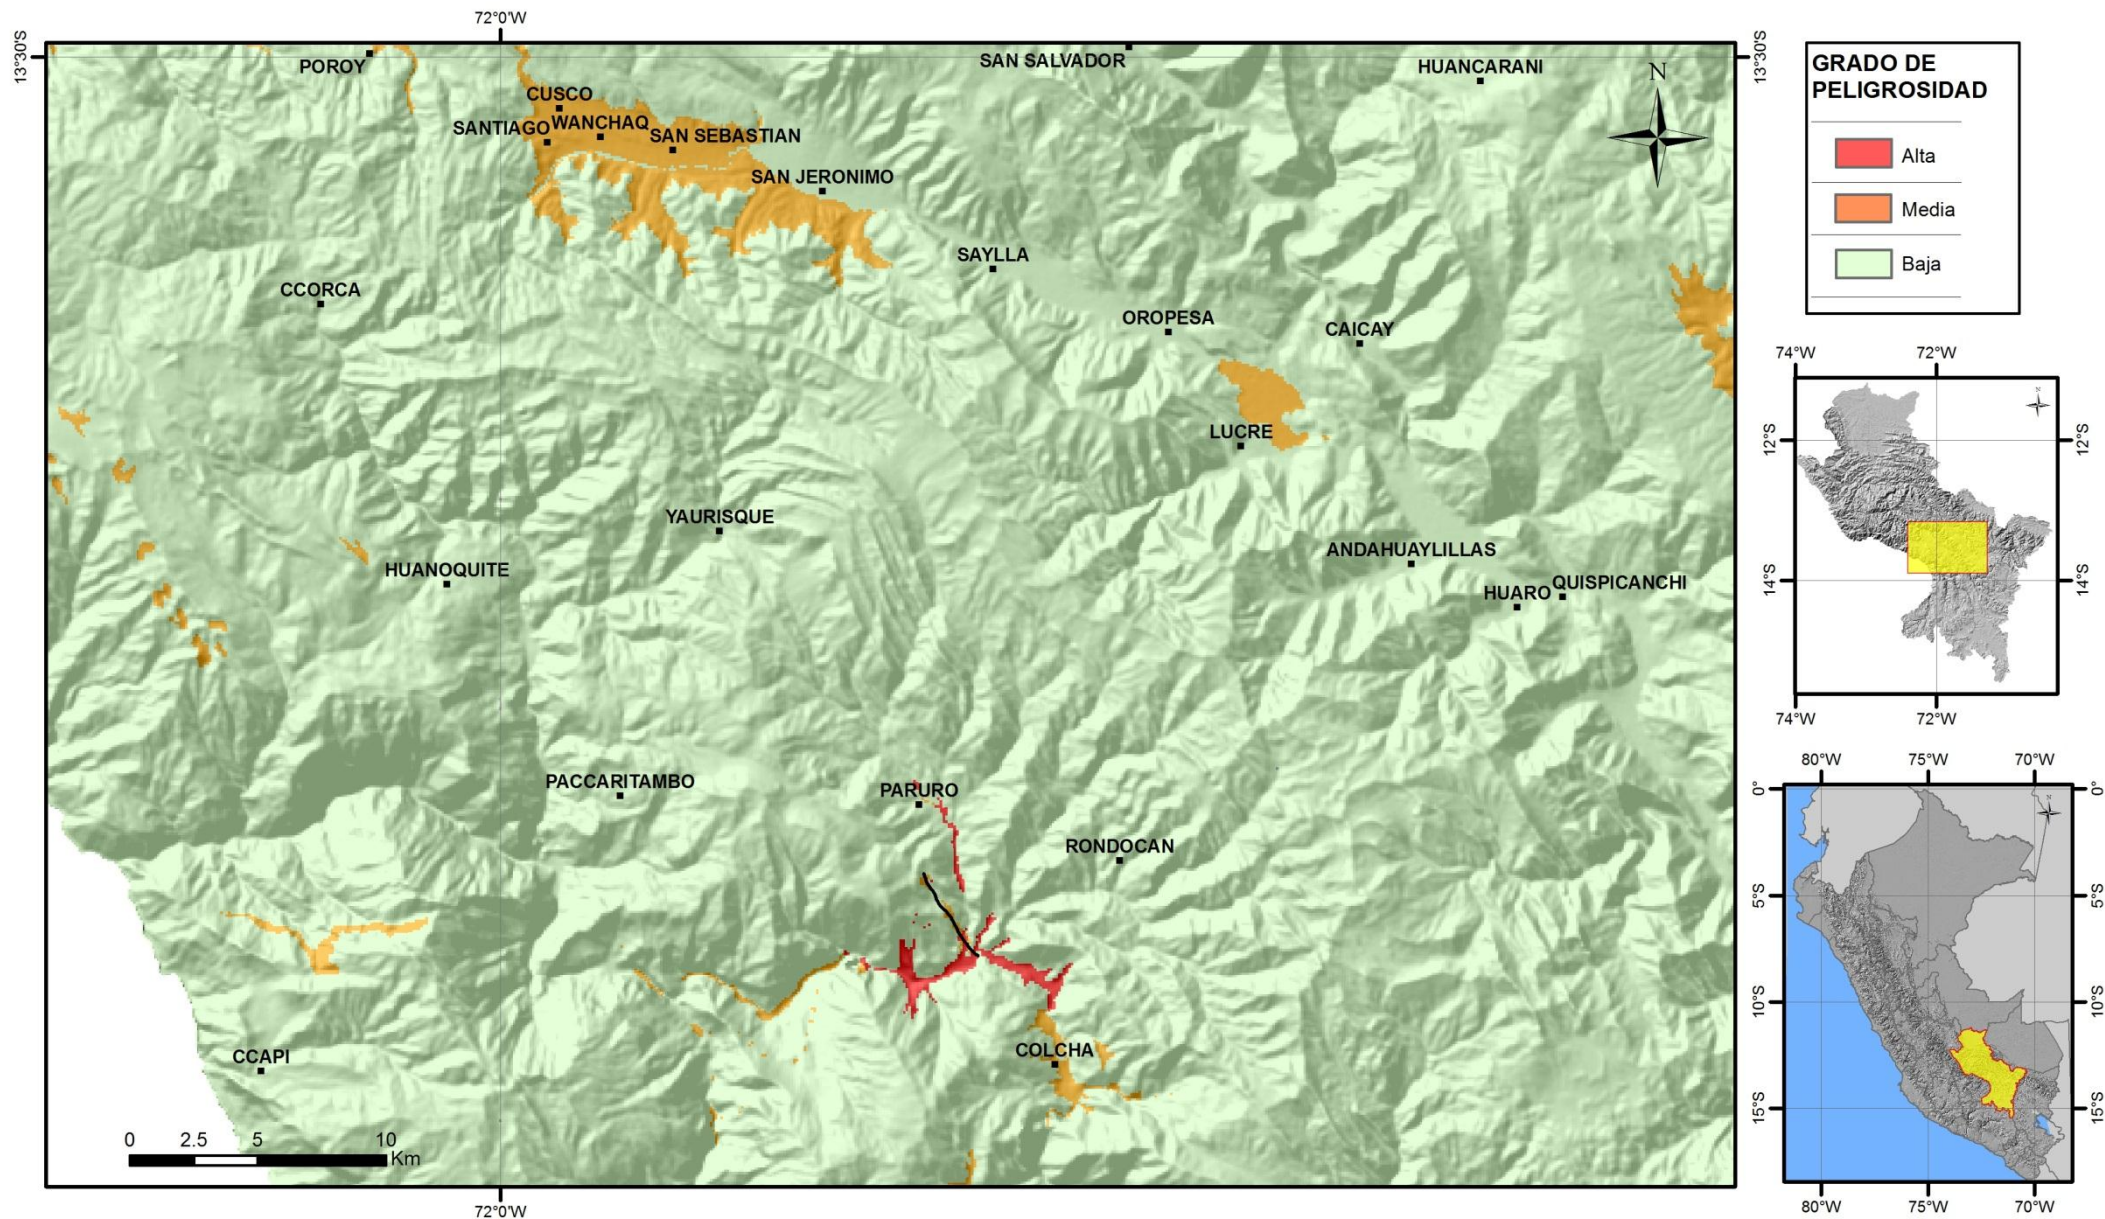
Mapa de peligrosidad por licuefacción de suelos y/o asentamientos, detonados por el sismo del 27 de setiembre del 2014.
