INFORME TÉCNICO N° 005-2018-ANA-AAA-A-ALA.AAVPSC.

ASUNTO : Identificación de la zona de riesgo del caserío Santa Lucia, distrito de Yurimaguas, provincia de Alto Amazonas, región Loreto.

FECHA : Yurimaguas, 06 de abril de 2018.

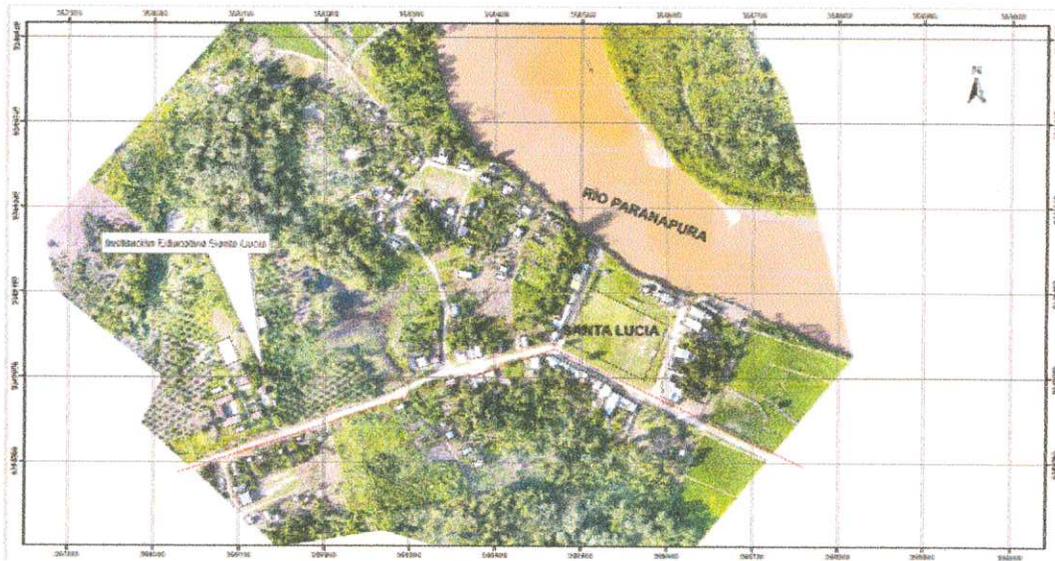
EL caserío de Santa Lucia, se ubica en la margen derecha del río Paranapura, distrito de Yurimaguas, Provincia de Alto Amazonas, región Loreto, en las coordenadas UTM: 358614 m E, 9349074 m N y cota promedio de 180 m.s.n.m. **VER IMAGEN N° 01.**

Imagen N° 01. Imagen Satelital del caserío de Santa Lucia.
