INFORME TÉCNICO N° 055-2018-ANA-AAA.PA-ALA.BAP-AT/JIPQ

ASUNTO : Solicita ser incluido en la base de datos como zona de alto peligro a inundación de la localidad de Totos del Distrito Totos, Provincia de Cangallo, Región Ayacucho.

IDENTIFICACION DE ZONAS VULNERABLES ANTE INUNDACIONES

Nombre de la quebrada / rio QUEBRADA CURMA

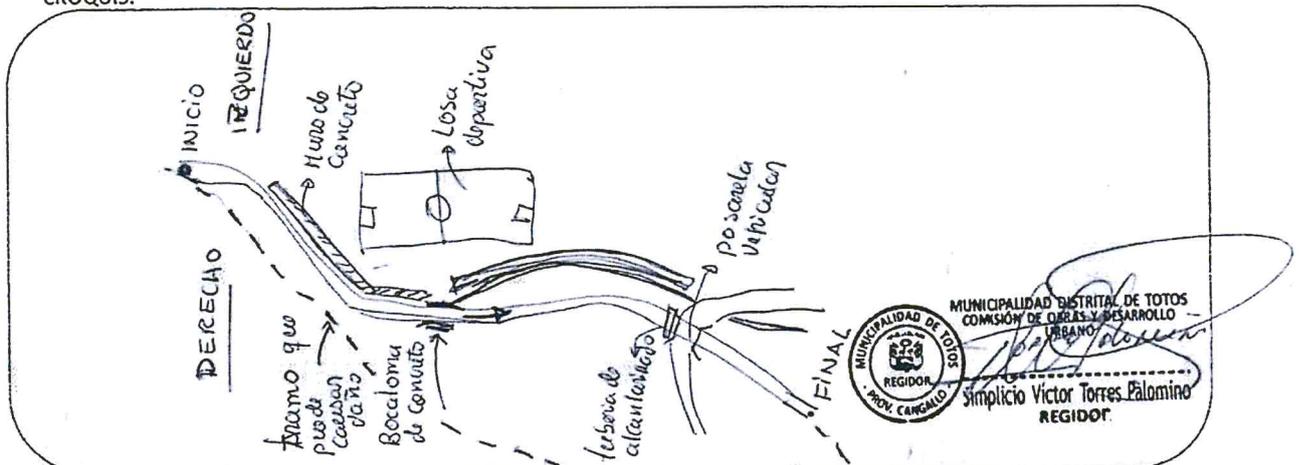
CROQUIS:

- ✓ Se ha identificado que la margen derecha de la quebrada en un tramo aproximadamente de 150 metros lineales con taludes arriba mencionados, podría causar daños a la zona urbana localidad de Totos, afectado a las siguientes infraestructuras:
