BOLETÍN N° 19

Serie C: Geodinámica e Ingeniería Geológica

ESTUDIO GEODINÁMICO DE LA CUENCA DE LOS RÍOS QUILCA, SIHUAS Y VÍTOR

Departamento de Arequipa

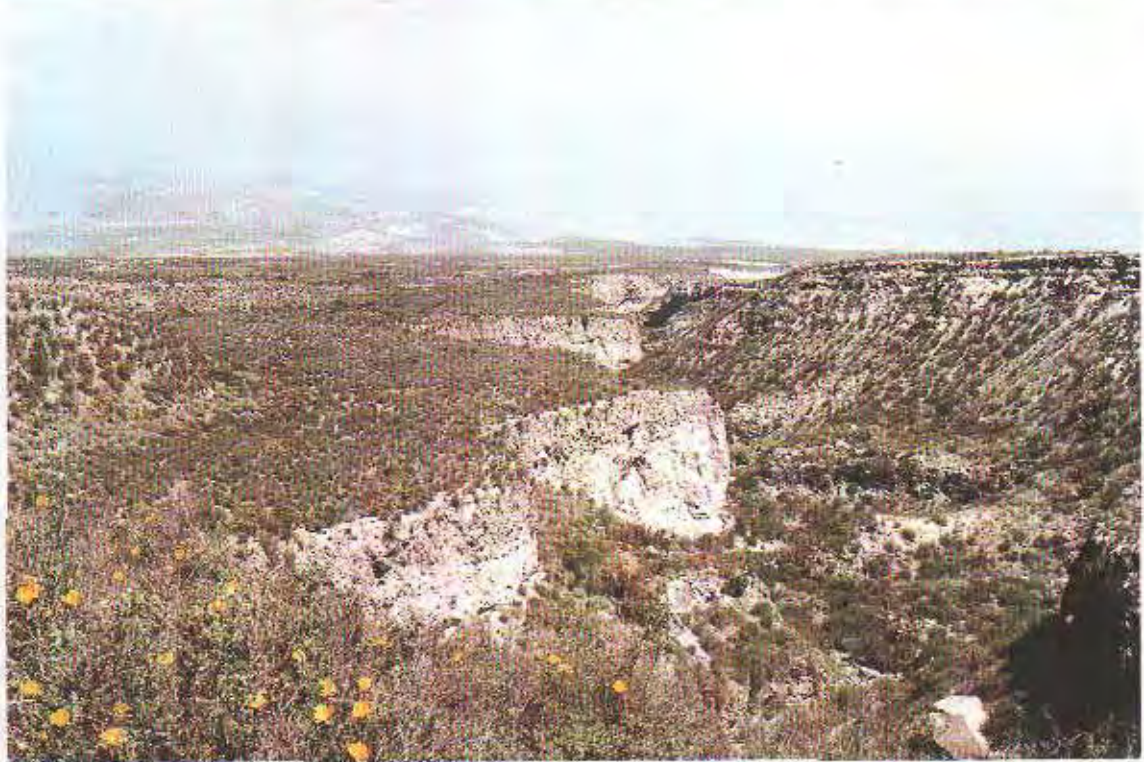
En la actualidad la presencia de nieve y hielo sólo se localiza en los volcanes Sabancaya (en actividad) y Ampato, siendo éstos los de mayor riesgo en lahars. Los volcanes Ubinas (actividad fumarólica), Misti (actividad fumarólica) y Chachani no presentan nieves perpétuas, pero en la época de invierno sus laderas pueden estar cubiertas de nieve, aumentando el riesgo en estas épocas. Por lo tanto existe riesgo en las zonas de influencia de los volcanes "activos" y "latentes" de la cuenca. Ver Cuadro N° 14. Fotos N° 19 y 20

Foto N° 19. Lahars antiguos de las quebradas que drenan las faldas del volcán Misti. Quebrada El Huarangal.

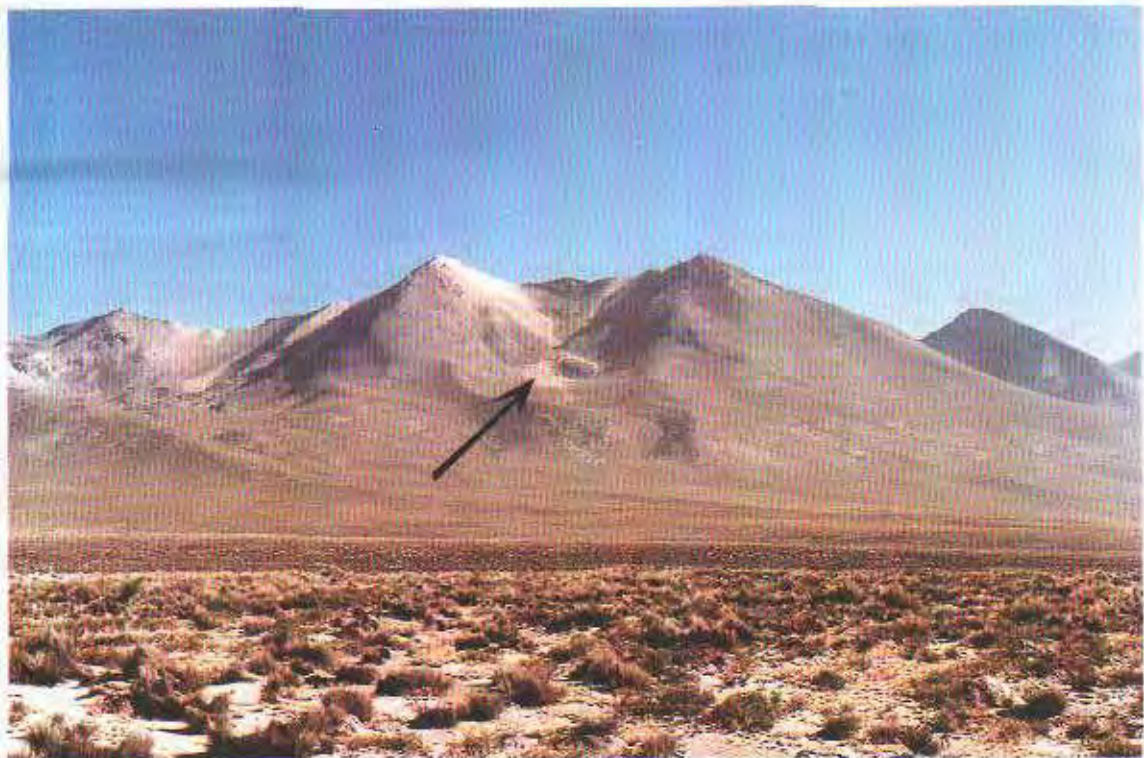
Se han observado restos de pequeños lahars en las laderas del Pichu Pichu y del Ubinas. Foto N° 20

Foto N° 20. Pequeños lahars en el volcán Pichu Pichu.

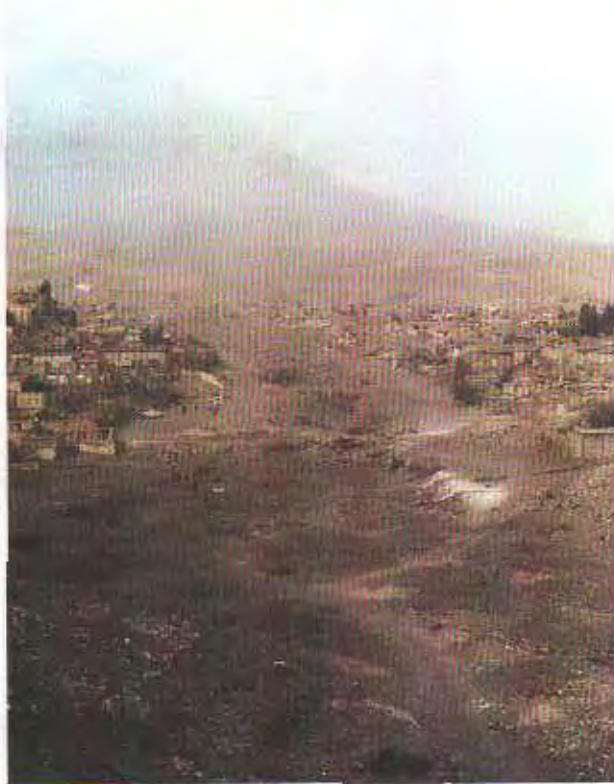
Foto N° 22. Torrentera San Lázaro (Arequipa),
aguas arriba del Puente Olaya.

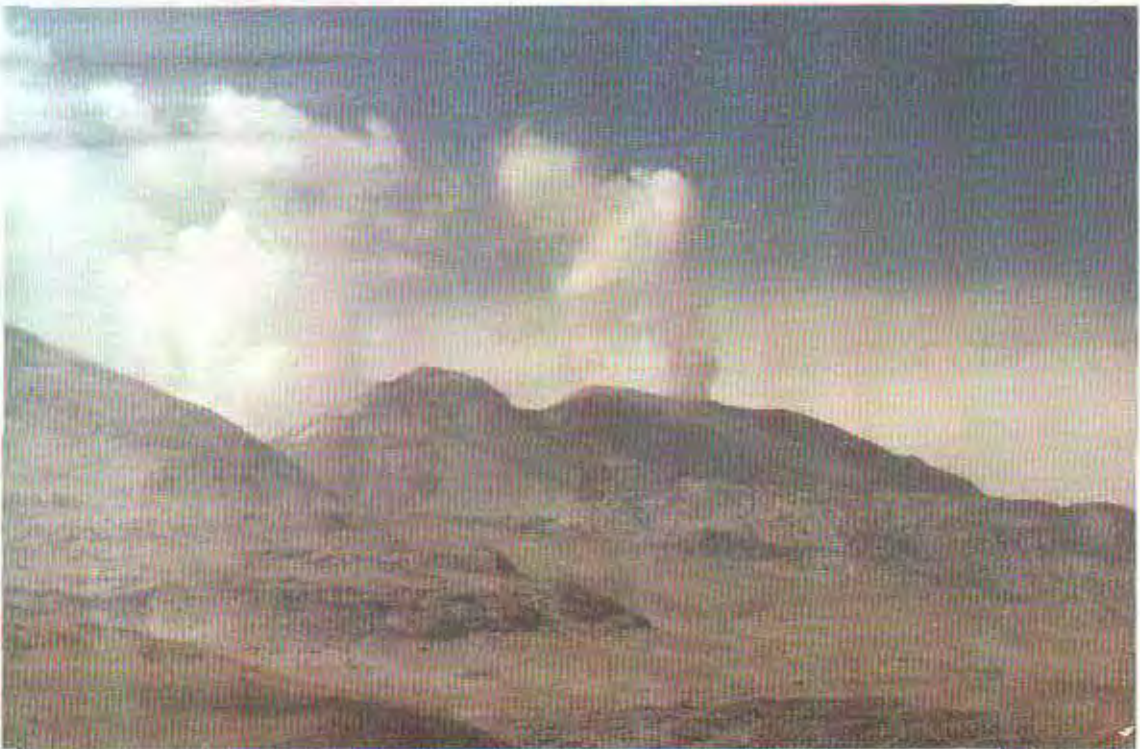
Volcán de tipo simple (estrato volcán), con una altura de 5 822 m, y una elevación de su estructura de 2 200 m, de categoría activo (fumarólico). Foto N° 28

Foto N° 28. Volcán Sabancaya en erupción.

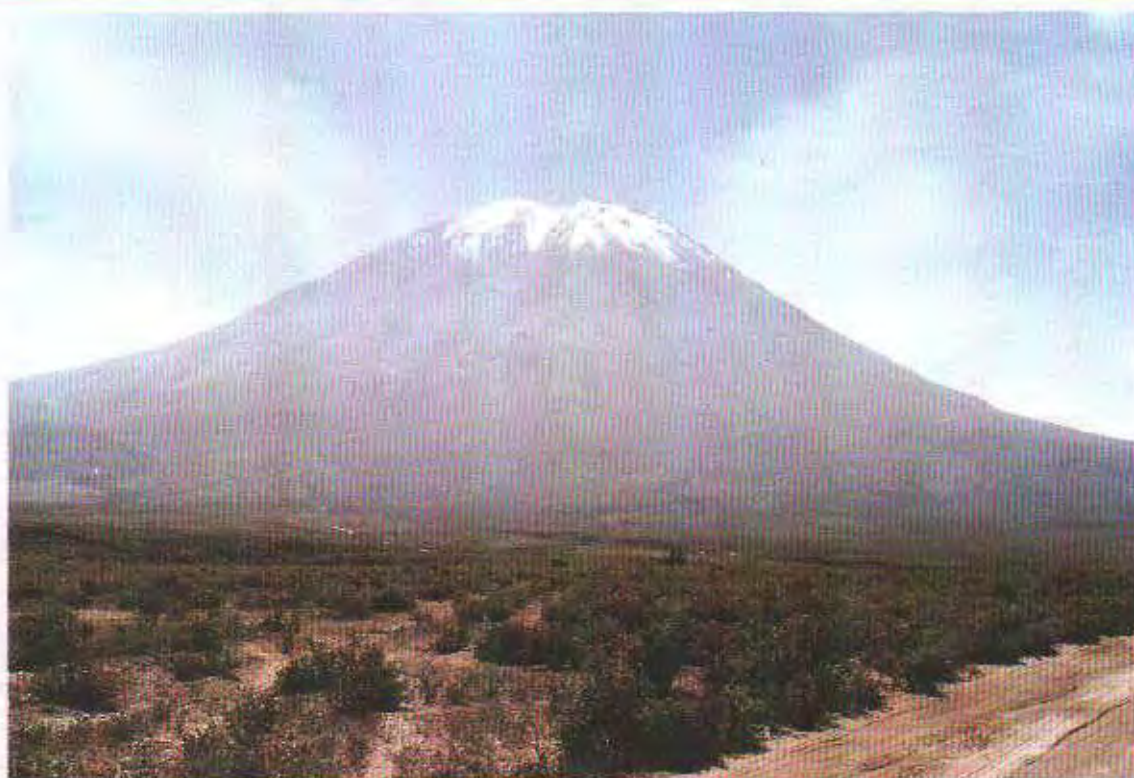
Alrededor de 6 000 personas viven en, cerca o a lo largo de los valles que drenan desde el complejo, flujos de lodo (lahars), lava, piroclastos pueden entrar al drenaje del río Sihuas con consecuencias lamentables, lo que se incrementaría, por la presencia de nieves perpetuas, si entrase en erupción el volcán Ampato. Es importante mencionar el alto riesgo existente en la Cuenca del río Camaná-Majes (Colca). Foto N° 29

Foto N° 29. Volcán Misti.

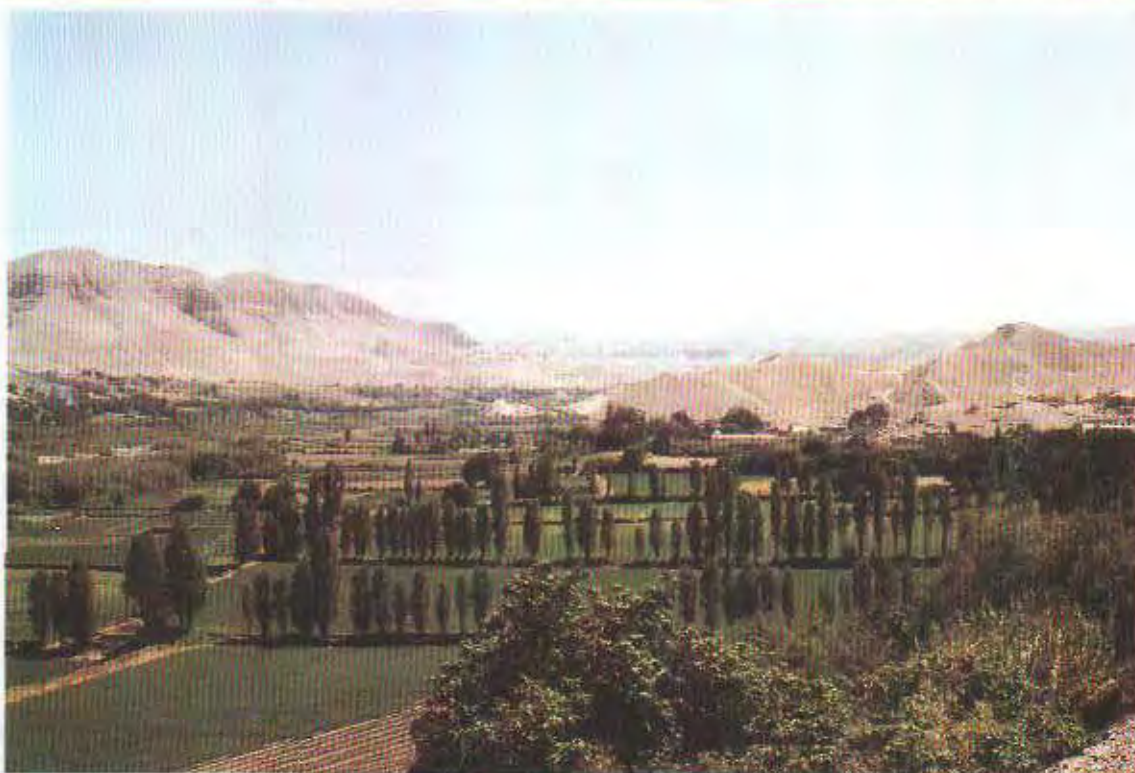
RIESGO GEODINÁMICO: Estable, salvo algunos desprendimientos de rocas en las viviendas cercanas a los taludes de las terrazas. Foto N° 31

Foto N° 31. Santa Isabel de Sihuas, valle del río Sihuas.

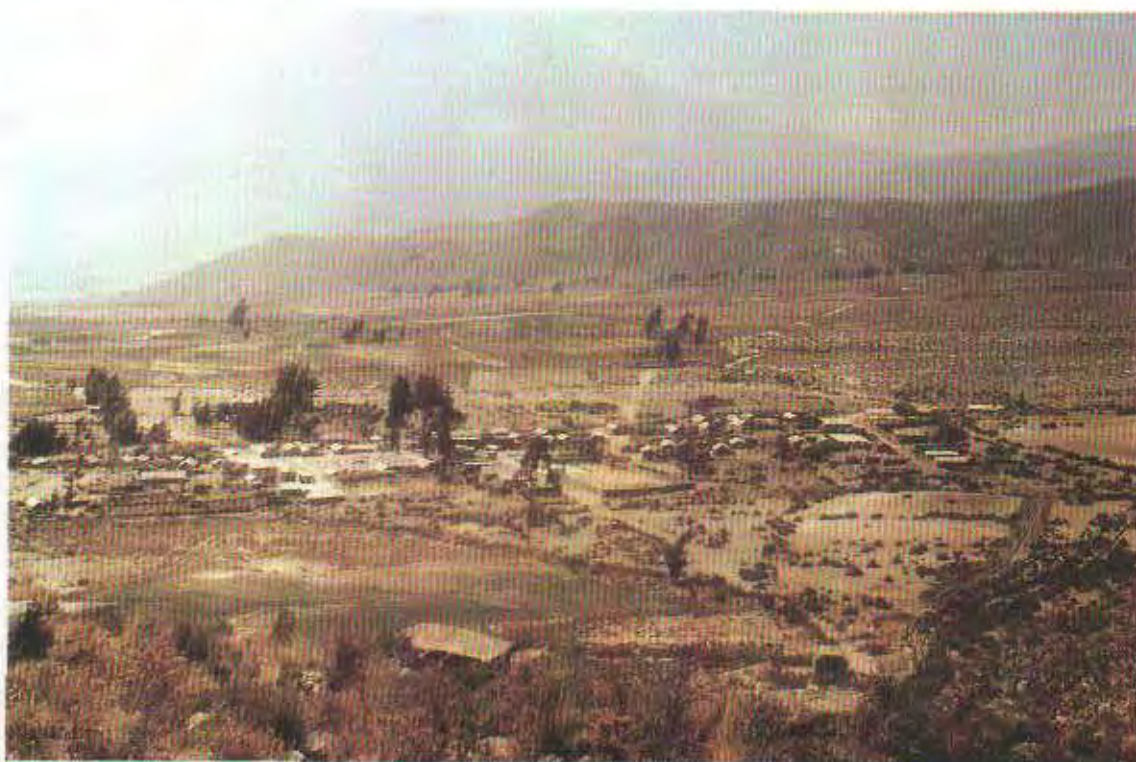
RIESGO GEODINÁMICO: Estable. Foto N° 32

Foto N° 32. Localidad de Moccopuquio, ubicada sobre lahars antiguos del volcán Pichu Pichu.

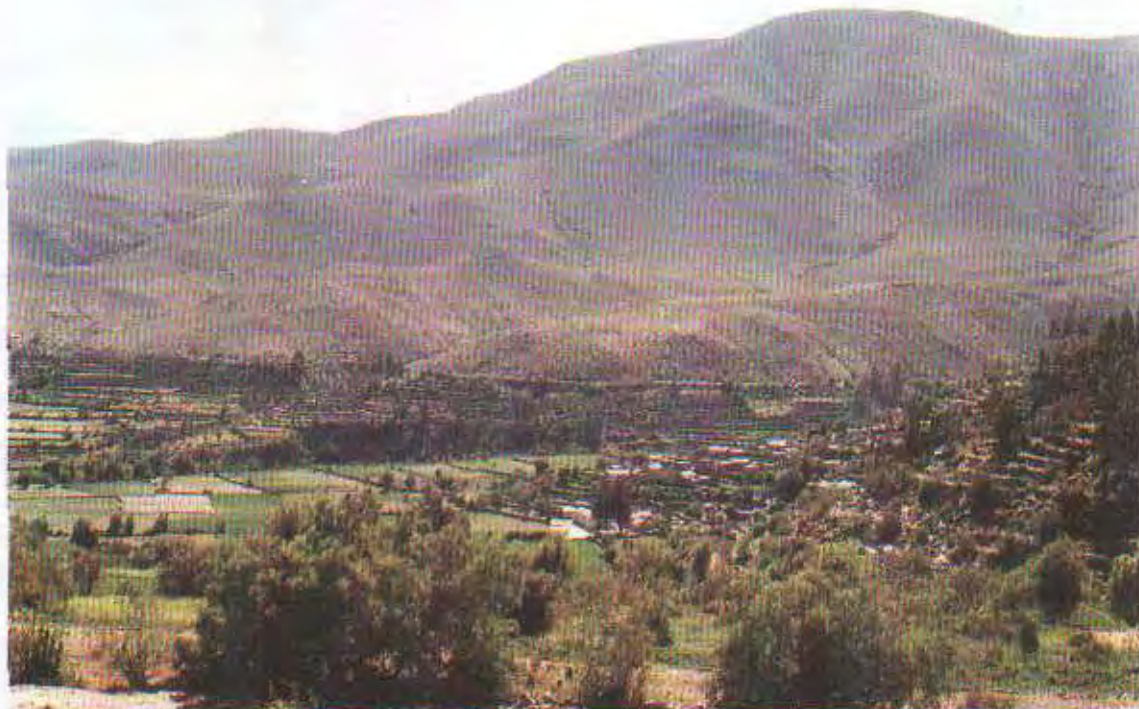
RIESGO GEODINÁMICO: Estable. Foto N° 34

Foto N° 34. Poblado de Sagay, valle del río Yarabamba.

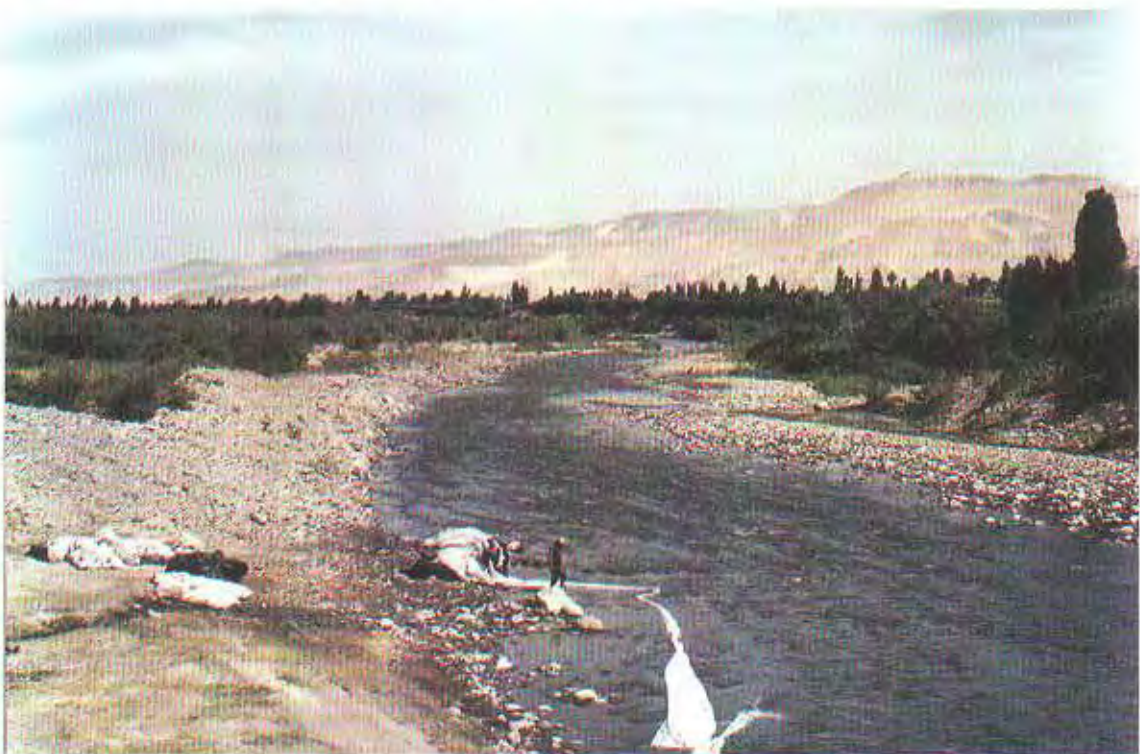
Foto N° 2. Foto que muestra al río Vitor a la altura del puente Vitor, donde se observa a personas lavando toldos de granja.

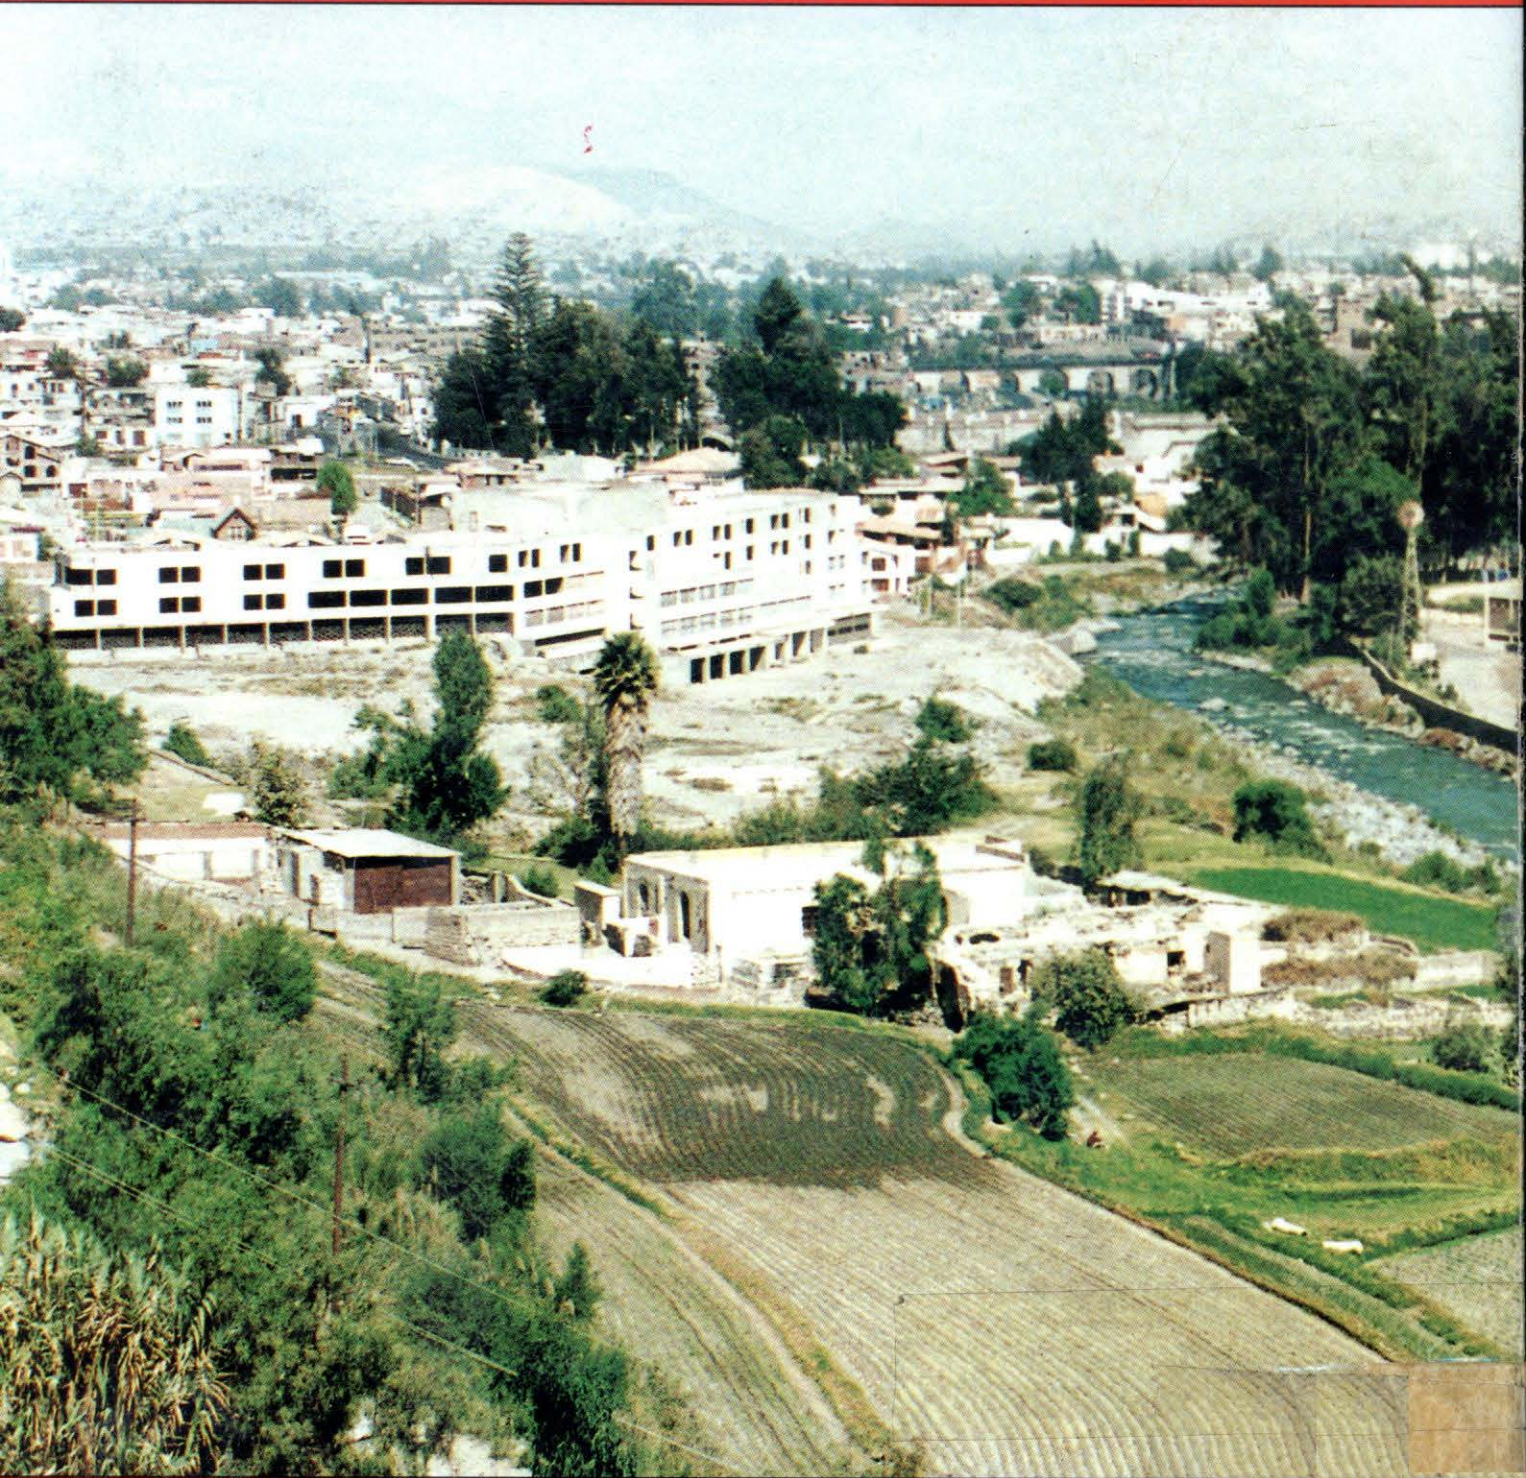
Arequipa, sector Club Internacional, peligro por inundaciones en crecidas del río Chili
