**DIRECCIÓN DE GEOLOGÍA  
AMBIENTAL Y RIESGO GEOLÓGICO**

**INFORME TÉCNICO**

**ZONAS CRÍTICAS POR PELIGROS GEOLÓGICOS  
EN LA REGIÓN MADRE DE DIOS**

**PRIMER REPORTE**

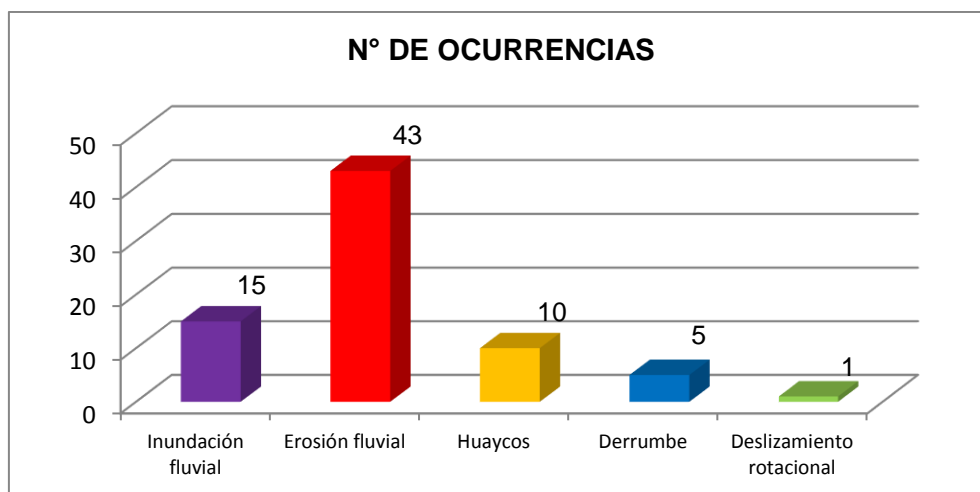
De los trabajos realizados en el tramo de la carretera Interoceánica comprendido entre las localidades de Mazuco e Iñapari, así como en todos los accesos existentes en la zona, se obtuvo un total de 74 ocurrencias de eventos, de los cuales tienen una mayor recurrencia los procesos de erosión fluvial, seguida de las inundaciones fluviales (Figura 1).

Figura 1: Estadística de ocurrencia de peligros identificados entre las localidades de Masuko e Iñapari.

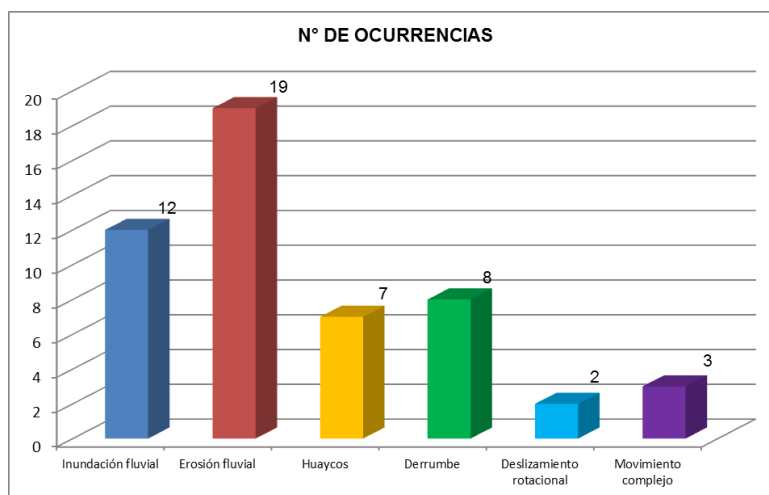
Los trabajos realizados en el único acceso hacia la zona del Parque Nacional del Manú entre las localidades de Atalaya y Puerto Edén, así como en todas las vías que de esta se bifurcan, permitieron identificar una total de 51 peligros, los cuales muestran una mayor recurrencia de procesos de erosión e inundaciones de origen fluvial (Figura 2).

Figura 2: Estadística de ocurrencia de peligros identificados entre las localidades de Atalaya y Puerto Edén.

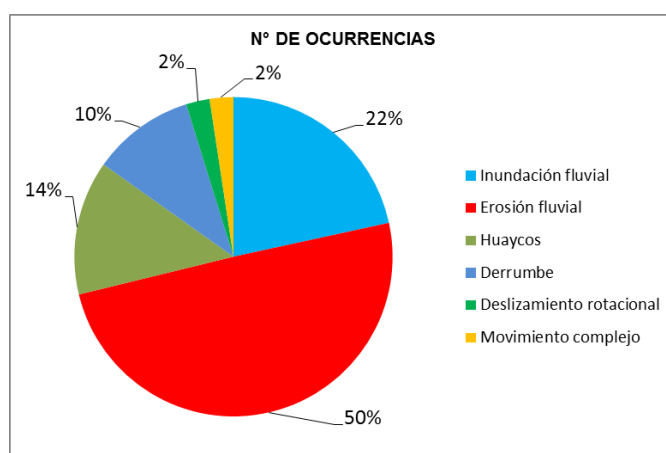
En conclusión el 72 % de los eventos identificados e inventariados en la región Madre de Dios están relacionados a las precipitaciones pluviales periódicas, extraordinarias y excepcionales que caen en la zona, con mayor cantidad de daños causados cuando las lluvias son extraordinarias, los cuales se concentran en cauces de los ríos haciendo que su capacidad de carga sea superada y se produzcan inundaciones y procesos de erosión fluvial. La alta ocurrencia de estos eventos también está relacionada directamente con la morfología del terreno, constituidos en un gran porcentaje por terrenos planos y plano ondulada, que conforman planicies aluviales, terrazas, abanicos de piedemontes, colinas y lomadas de baja altura.

Figura 3: Total de ocurrencias de peligros inventariados en la región Madre de Dios.

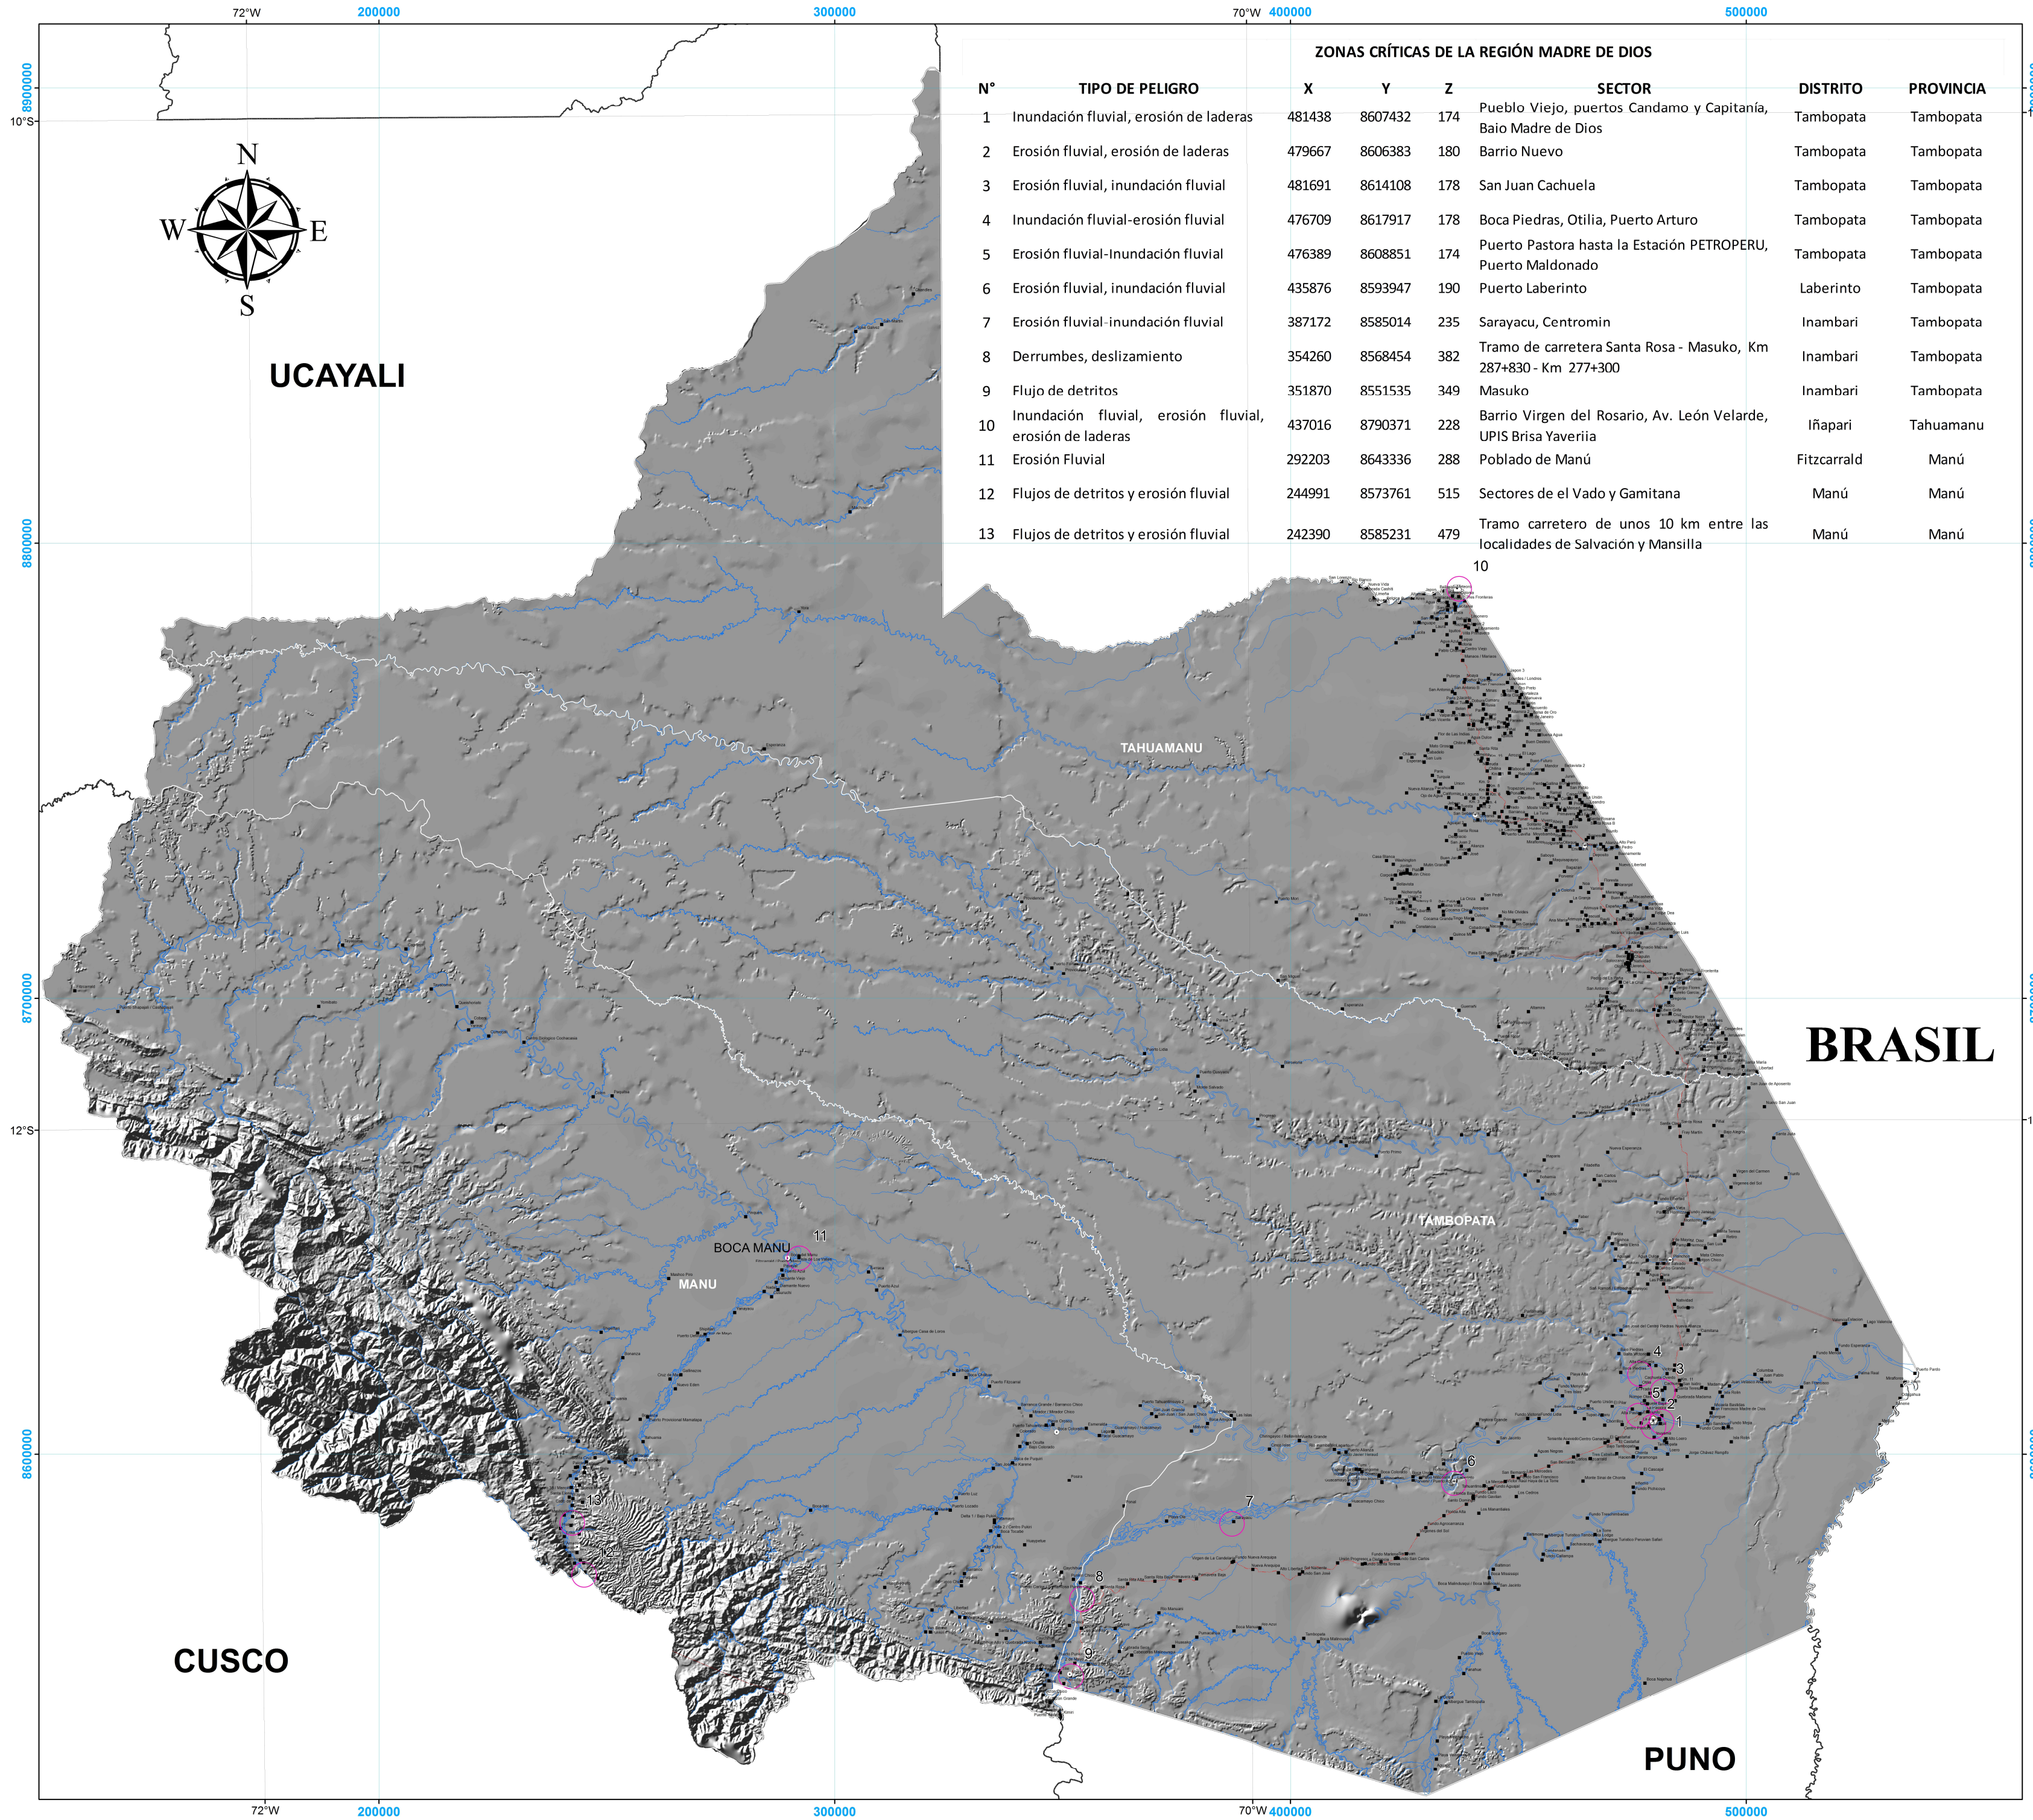
**ZONAS CRÍTICAS DE LA REGIÓN MADRE DE DIOS**

N°	TIPO DE PELIGRO	X	Y	Z	SECTOR	DISTRITO	PROVINCIA
1	Inundación fluvial, erosión de laderas	481438	8607432	174	Pueblo Viejo, puertos Candamo y Capitania, Baio Madre de Dios	Tambopata	Tambopata
2	Erosión fluvial, erosión de laderas	479667	8606383	180	Barrio Nuevo	Tambopata	Tambopata
3	Erosión fluvial, inundación fluvial	481691	8614108	178	San Juan Cachuela	Tambopata	Tambopata
4	Inundación fluvial-erosión fluvial	476709	8617917	178	Boca Piedras, Otilia, Puerto Arturo	Tambopata	Tambopata
5	Erosión fluvial-inundación fluvial	476389	8608851	174	Puerto Pastora hasta la Estación PETROPERU, Puerto Maldonado	Tambopata	Tambopata
6	Erosión fluvial, inundación fluvial	435876	8593947	190	Puerto Laberinto	Laberinto	Tambopata
7	Erosión fluvial-inundación fluvial	387172	8585014	235	Sarayacu, Centromin	Inambari	Tambopata
8	Derrumbes, deslizamiento	354260	8568454	382	Tramo de carretera Santa Rosa - Masuko, Km 287+830 - Km 277+300	Inambari	Tambopata

9	Flujo de detritos	351870	8551535	349	Masuko	Inambari	Tambopata
10	Inundación fluvial, erosión fluvial, erosión de laderas	437016	8790371	228	Barrio Virgen del Rosario, Av. León Velarde, UPIS Brisa Yaveriia	Iñapari	Tahuamanu
11	Erosión Fluvial	292203	8643336	288	Poblado de Manú	Fitzcarrald	Manú
12	Flujos de detritos y erosión fluvial	244991	8573761	515	Sectores de el Vado y Gamitana	Manú	Manú
13	Flujos de detritos y erosión fluvial	242390	8585231	479	Tramo carretero de unos 10 km entre las localidades de Salvación y Mansilla	Manú	Manú

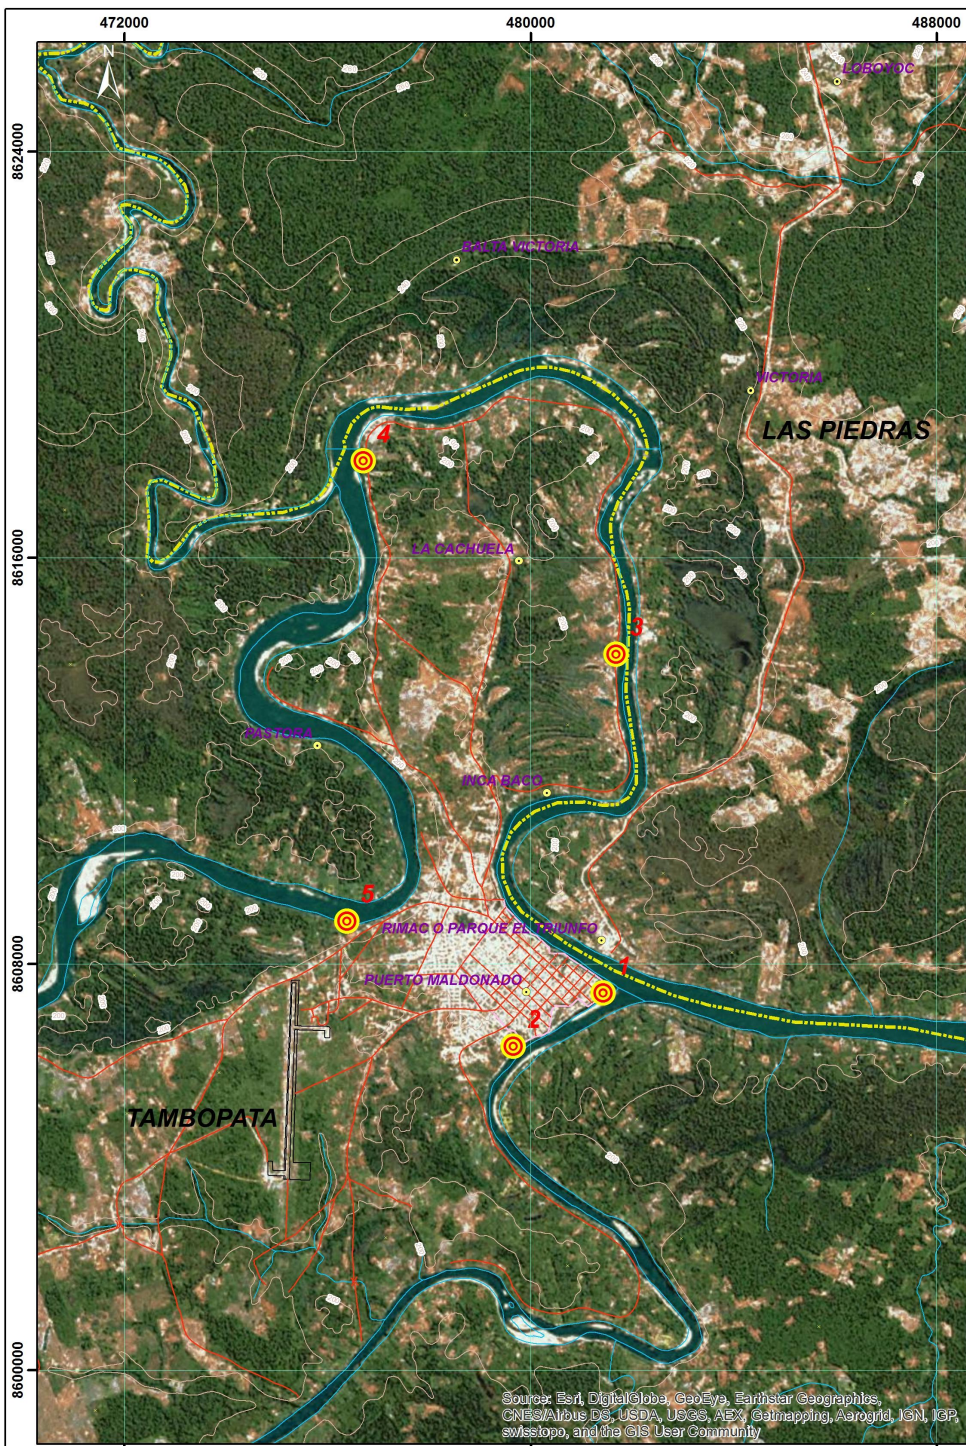
ZONAS CRÍTICAS DEL DISTRITO DE TAMBOPATA - PUERTO MALDONADO						
N°	TIPO DE PELIGRO	X	Y	Z	SECTOR	DISTRITO PROVINCIA
1	Inundación fluvial, erosión de laderas	481438	8607432	174	Pueblo Viejo, puertos Candamo y Capitanía, Bajo Madre de Dios.	Tambopata Tambopata
2	Erosión fluvial, erosión de laderas	479667	8606383	180	Barrio Nuevo	Tambopata Tambopata
3	Erosión fluvial, inundación fluvial	481691	8614108	178	San Juan Cachuela	Tambopata Tambopata
4	Inundación fluvial-erosión fluvial	476709	8617917	178	Boca Piedras, Otilia, Puerto Arturo	Tambopata Tambopata
5	Erosión fluvial-inundación fluvial	476389	8608851	174	Puerto Pastora hasta la Estación PETROPERÚ	Tambopata Tambopata
